## Zustandsbericht

<b>Kunde :</b>	<b>Allane SE HCBE</b>	<b>Amtl. Kennzeichen :</b>	<b>GP-GG 137E</b>
<b>Berichtsnummer :</b>	<b>000000926060-DE968</b>		
<b>Referenznummer:</b>	<b>31200392</b>

#### Kia Sorento (MQ4)(2020->) Platinum 4WD Plug-In Hybrid

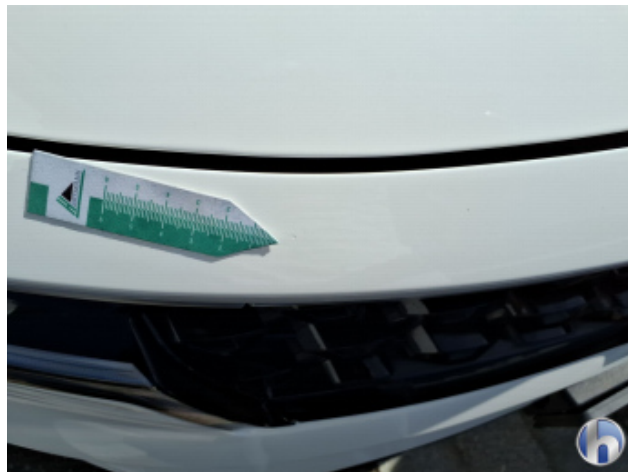
1. Motorhaube  
Gebrauchsspuren - Ohne Reparatur

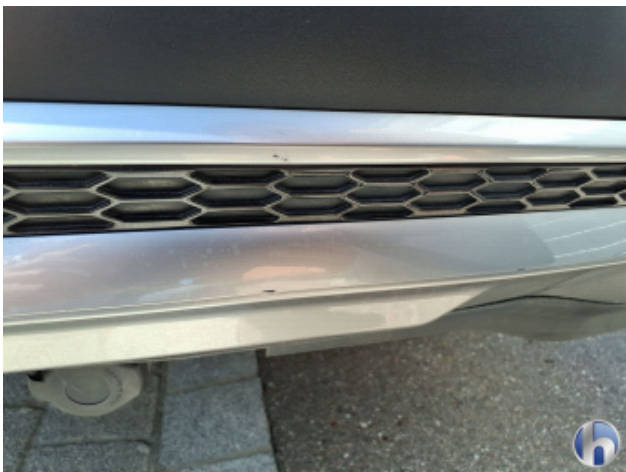
2. Stoßfänger Hinten  
Kratzer - Smart Repair
