**Fahrzeug:** KIA Niro 1.6 GDI Plug-in Hybrid Vision Schräghecklimousine 5-türig 1580 ccm 141 PS / 104 KW Elektrisch 6-Gang Automatik

## Zustandsbericht

| <b>Besichtigungsdatum</b> | 21.07.2026 |

| <b>Kennzeichen</b> | <b>MTK-SE 81E</b> | <b>Fzg.-Ident.-Nummer</b> | <b>KNACD81DGM5454691</b> |

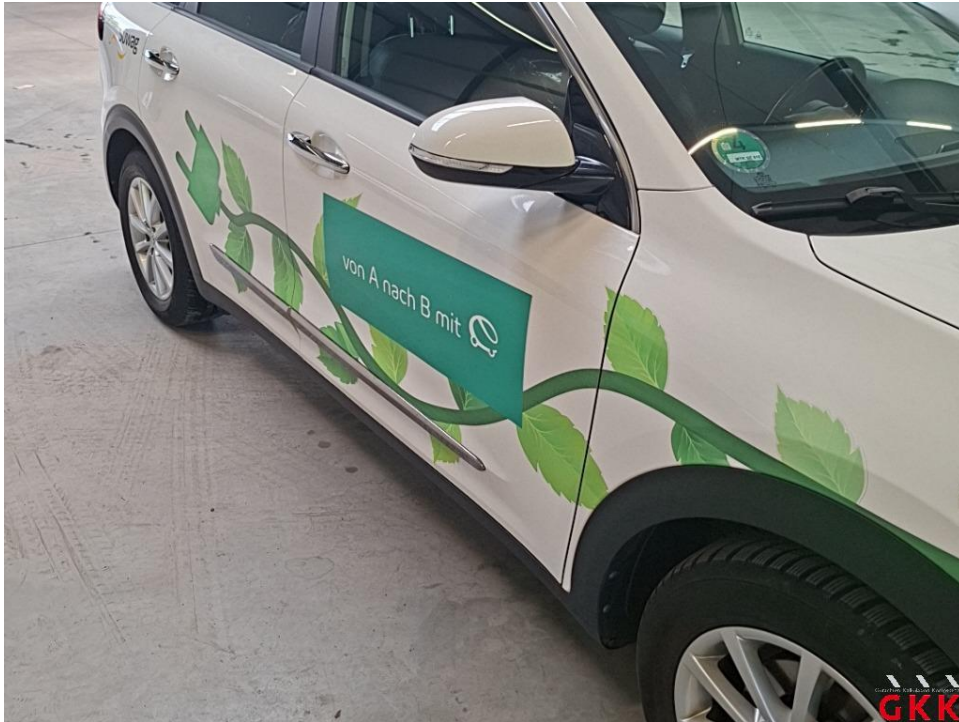
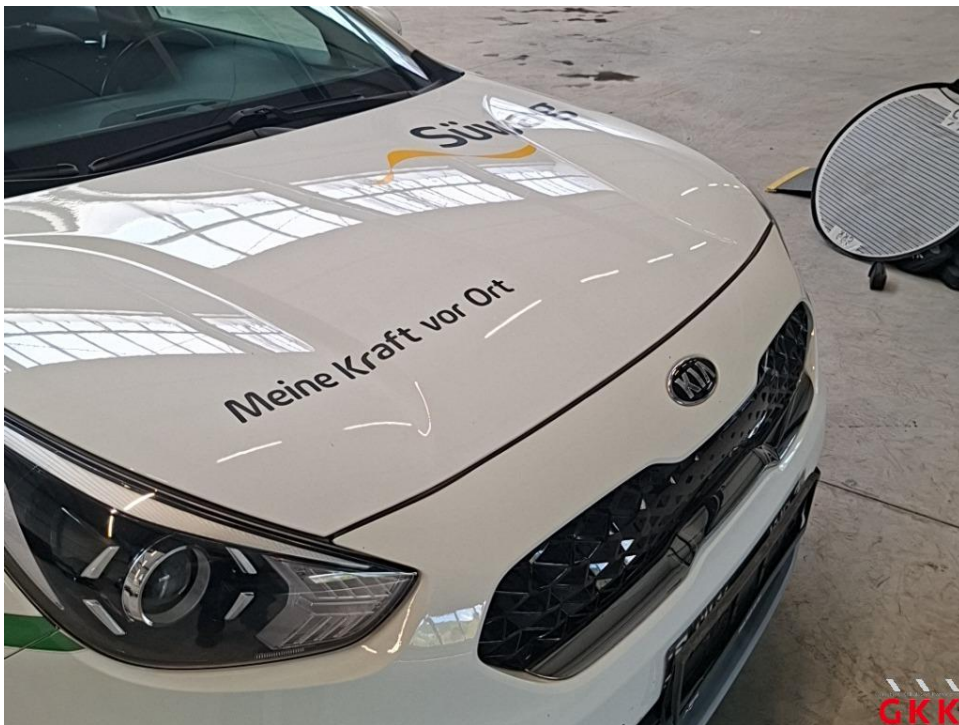
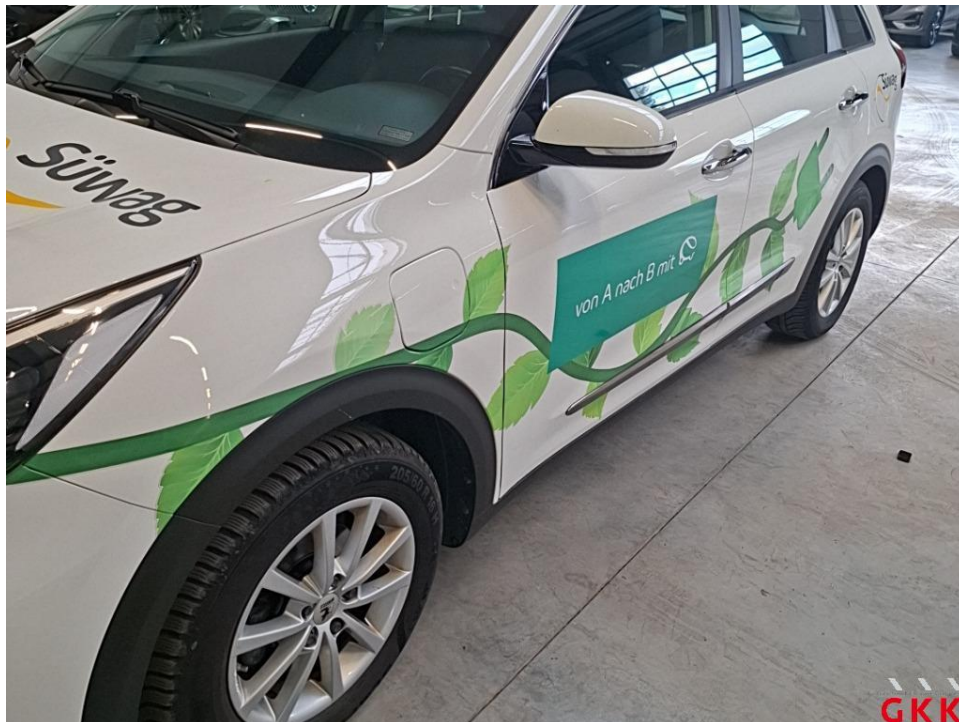
Beschriftungs- / Werbefolie, beklebt (Bild 13, Bild 14, Bild 15)

Bild 13. Beschriftungs- / Werbefolie, beklebt, entkleben

Bild 14. Beschriftungs- / Werbefolie, beklebt, entkleben

Bild 15. Beschriftungs- / Werbefolie, beklebt, entkleben

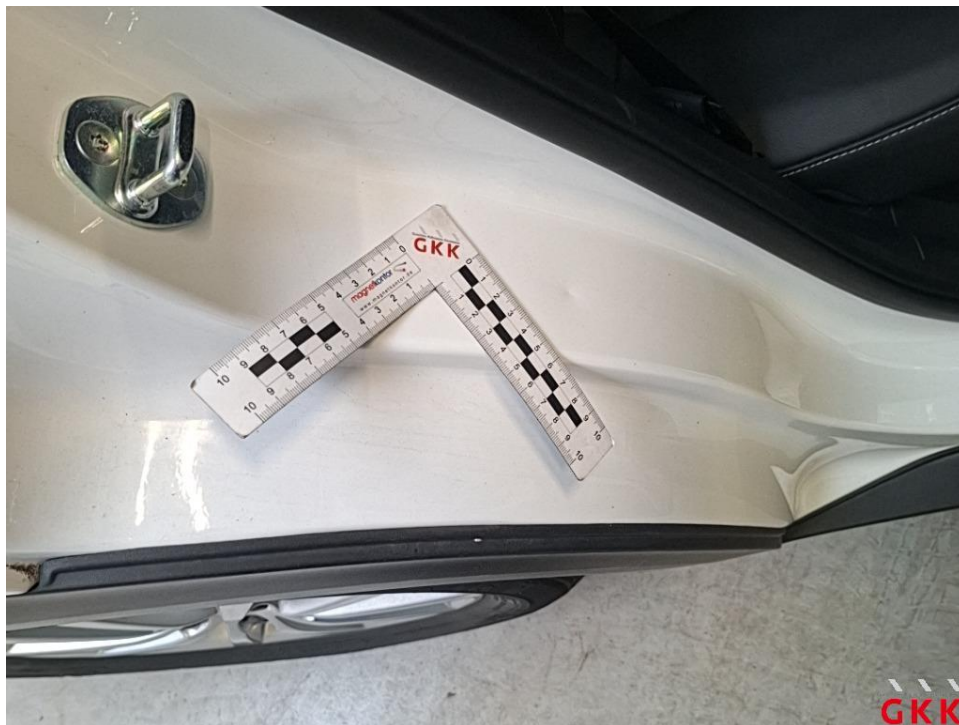
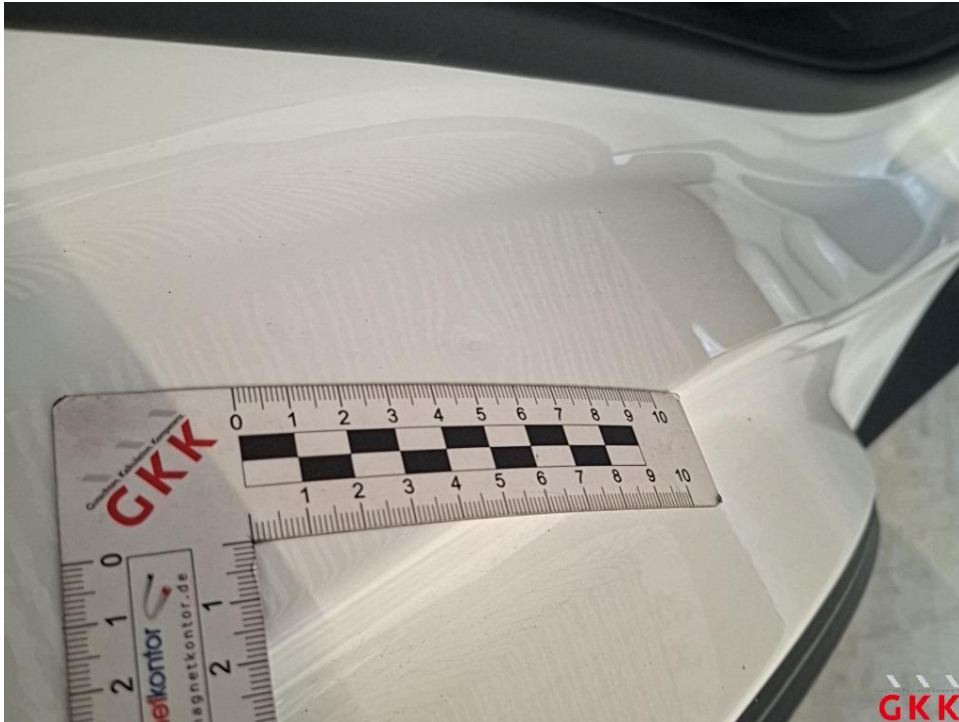
Tür hinten rechts Einstieg, beschädigt (Bild 16, Bild 17)

Bild 16. Tür hinten rechts, Einstieg, beschädigt, instand setzen - lackieren

Bild 17. Tür hinten rechts, Einstieg, beschädigt, instand setzen - lackieren

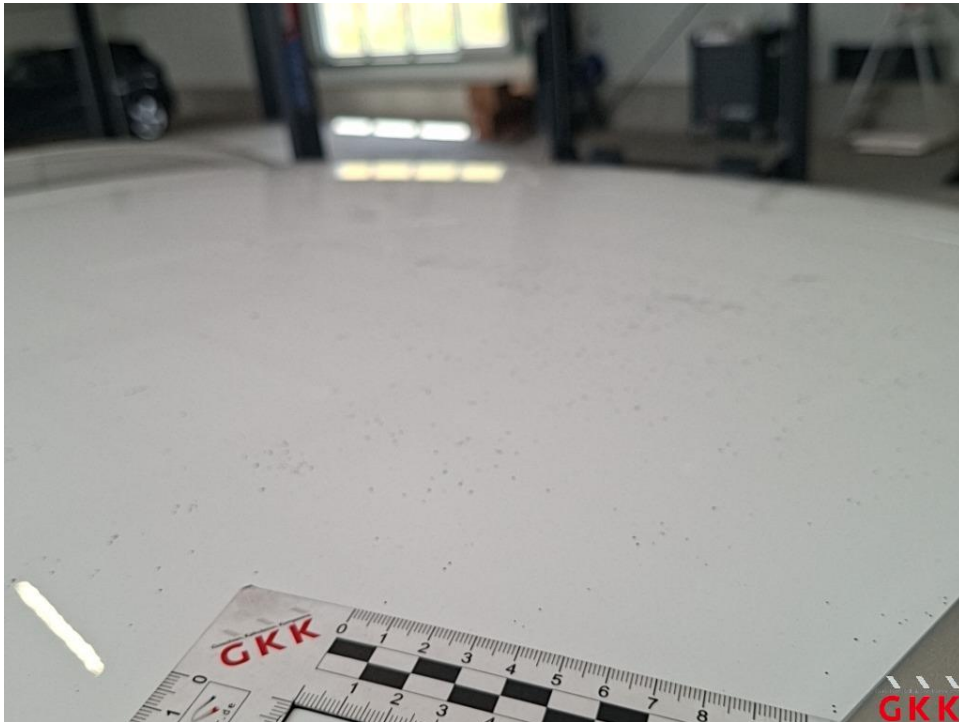
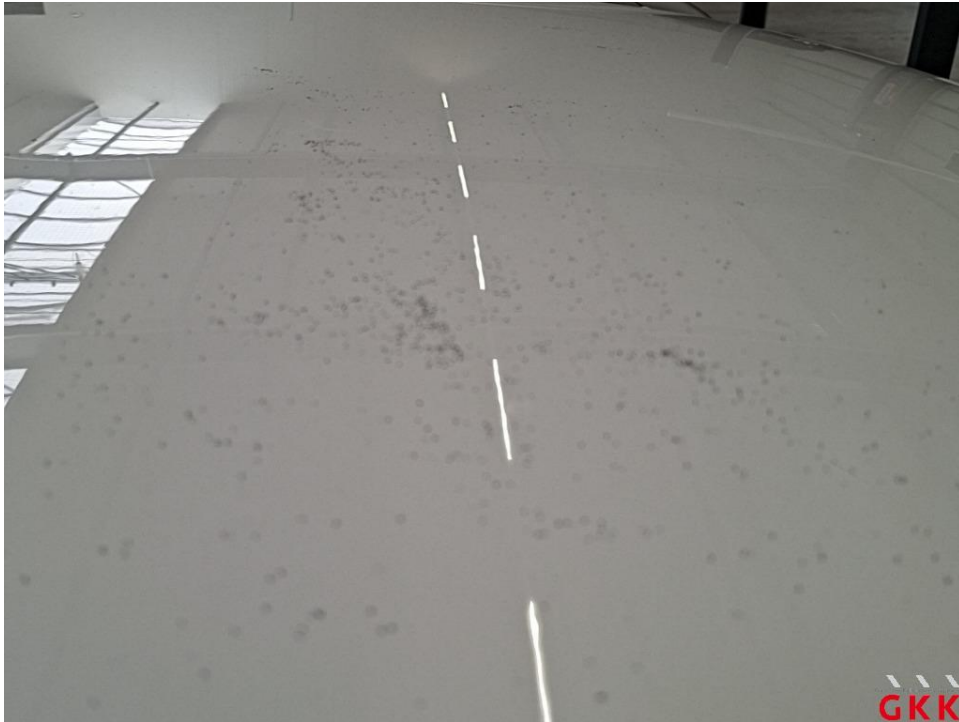
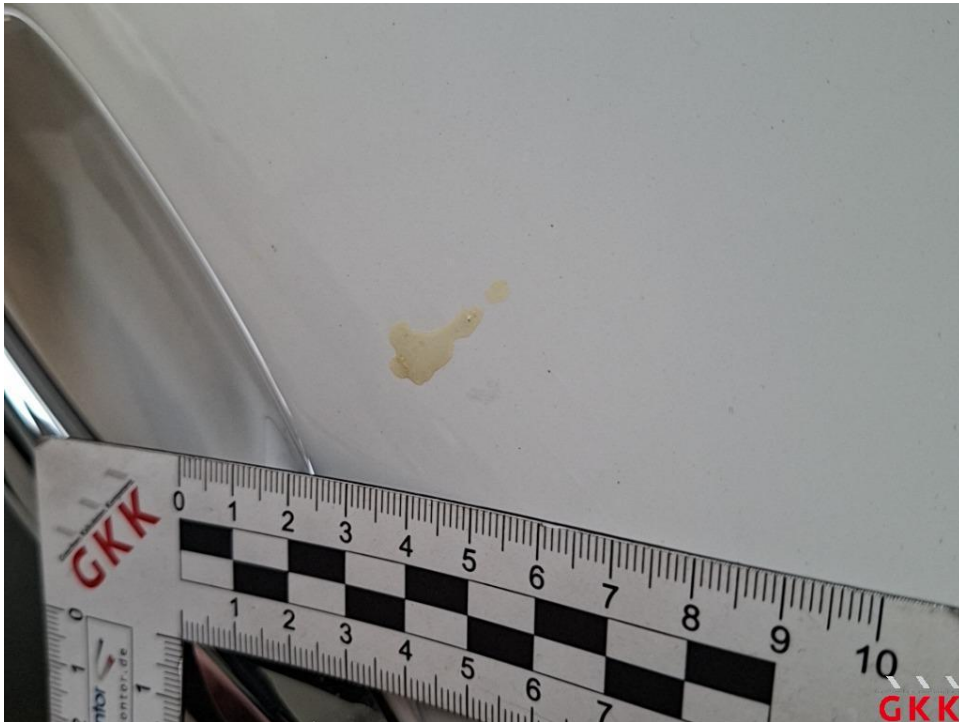
Fahrzeug außen, Anhaftungsspuren (Bild 18, Bild 19, Bild 20)

Bild 18. Fahrzeug, außen, Anhaftungsspuren, aufbereiten

Bild 19. Fahrzeug, außen, Anhaftungsspuren, aufbereiten

Bild 20. Fahrzeug, außen, Anhaftungsspuren, aufbereiten

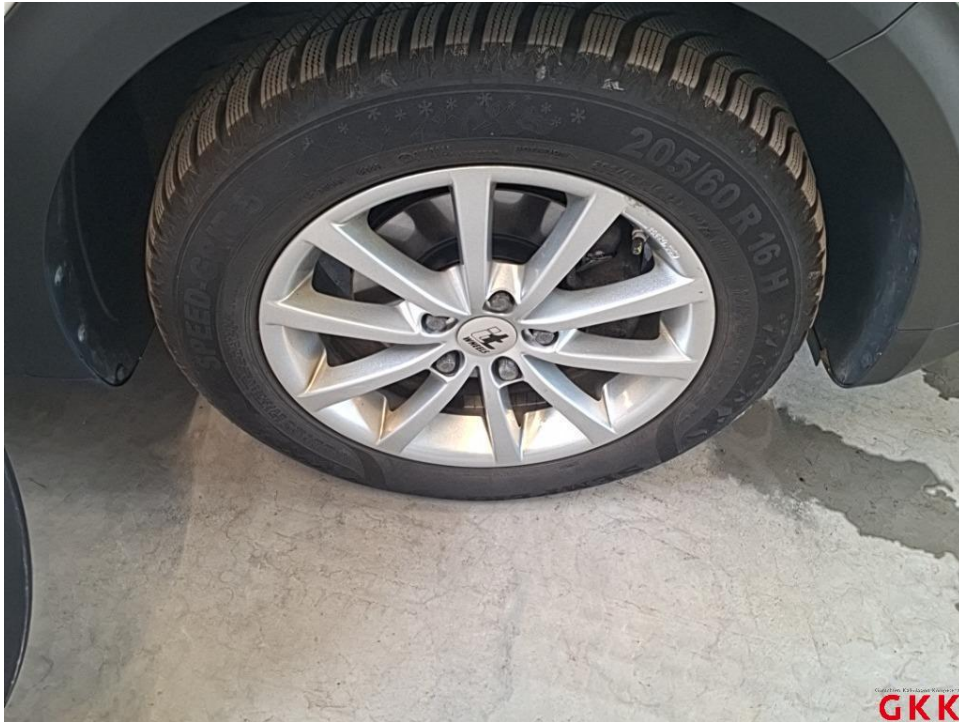
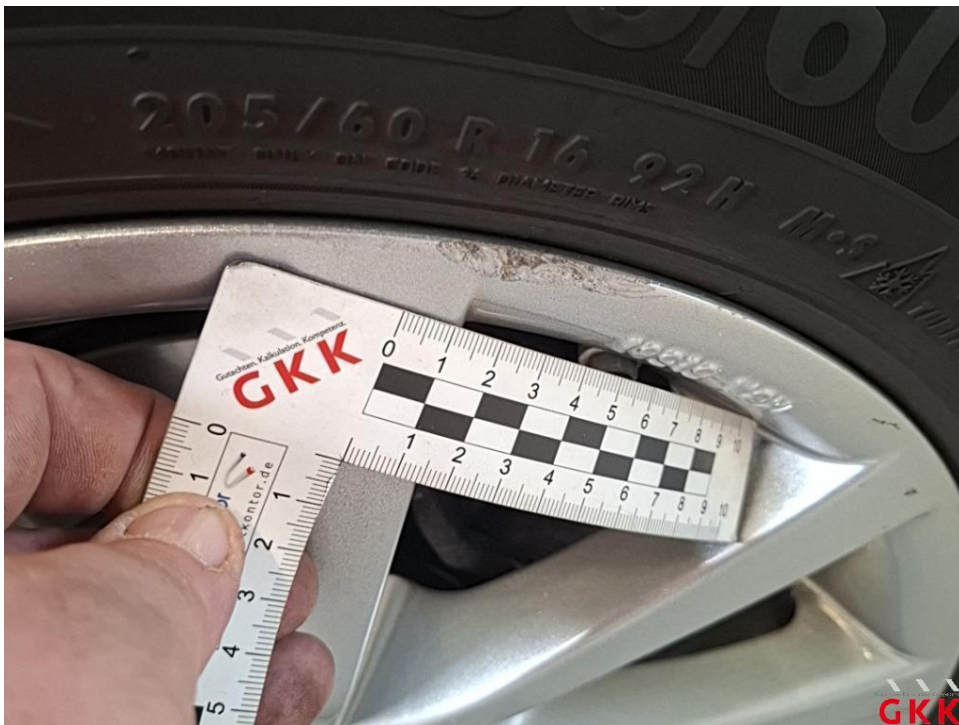
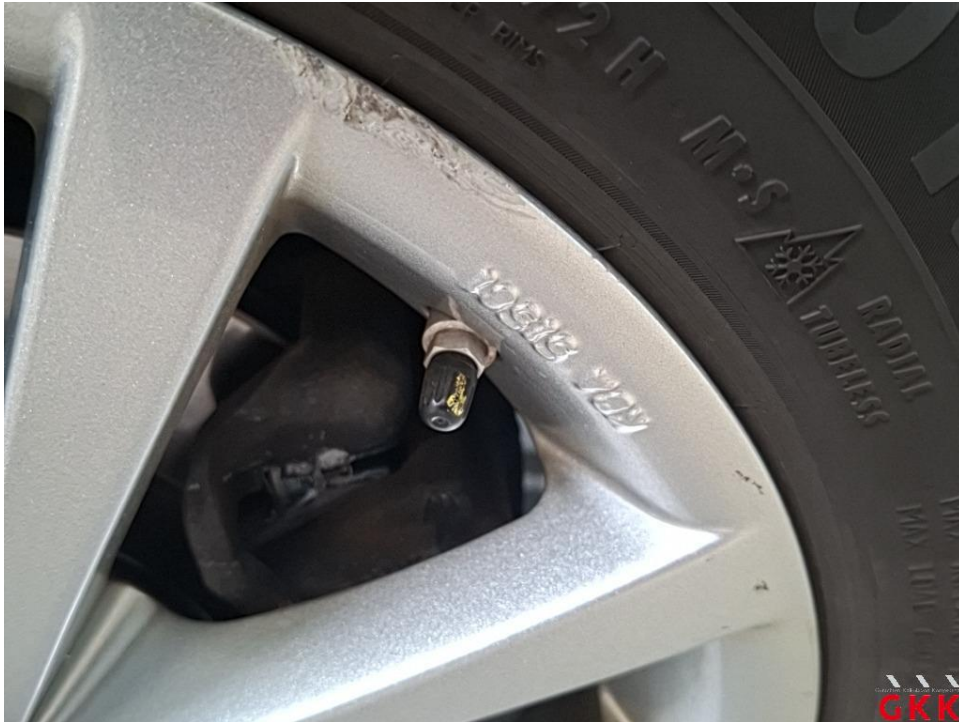
LM-Rad vorne rechts, Materialabtrag (Bild 21, Bild 22, Bild 23)

Bild 21. LM-Rad, vorne rechts, Materialabtrag, ersetzen

Bild 22. LM-Rad, vorne rechts, Materialabtrag, ersetzen

Bild 23. LM-Rad, vorne rechts, Materialabtrag, ersetzen

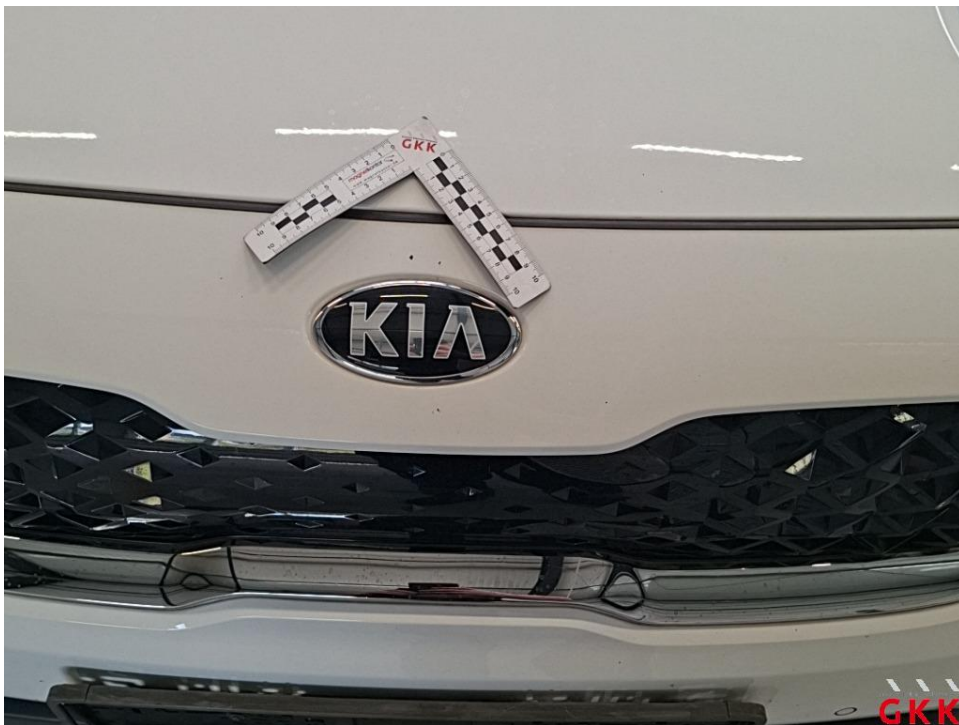
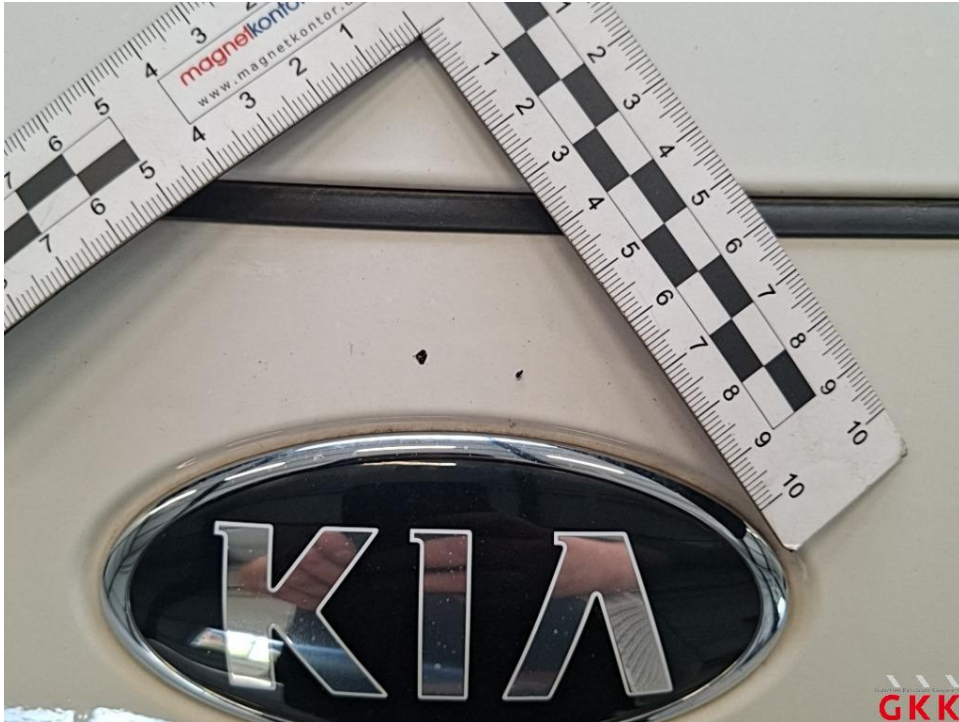
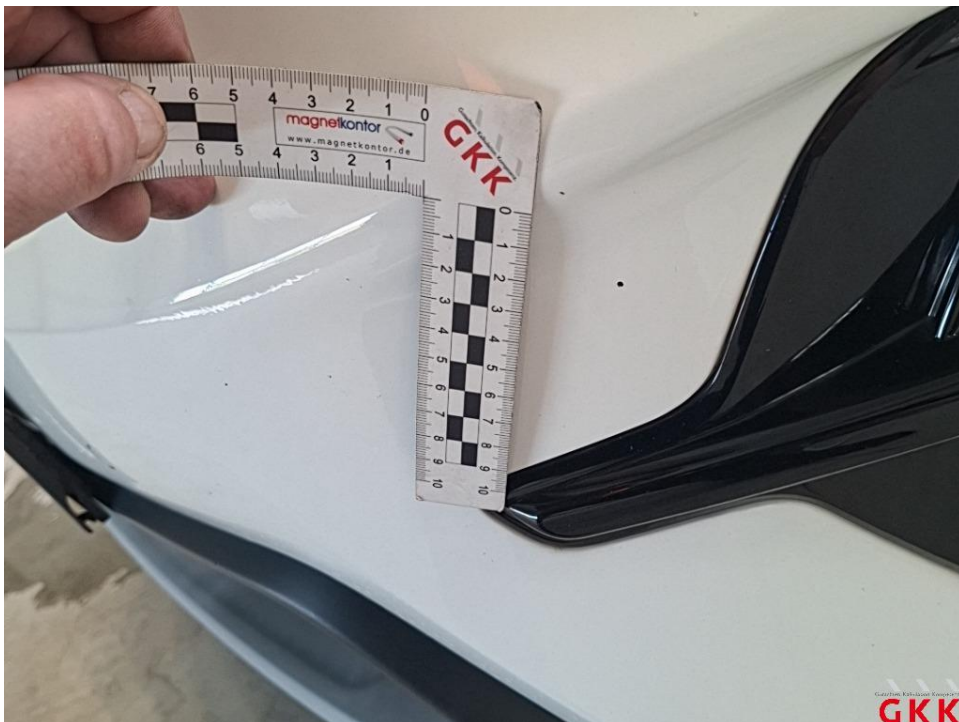
Stoßfänger vorne Verkleidung oberhalb -lackiert-, verkratzt (Bild 24, Bild 25, Bild 26)

Bild 24. Stoßfänger vorne, Verkleidung oberhalb -lackiert-, verkratzt, lackieren

Bild 25. Stoßfänger vorne, Verkleidung oberhalb -lackiert-, verkratzt, lackieren

Bild 26. Stoßfänger vorne, Verkleidung oberhalb -lackiert-, verkratzt, lackieren

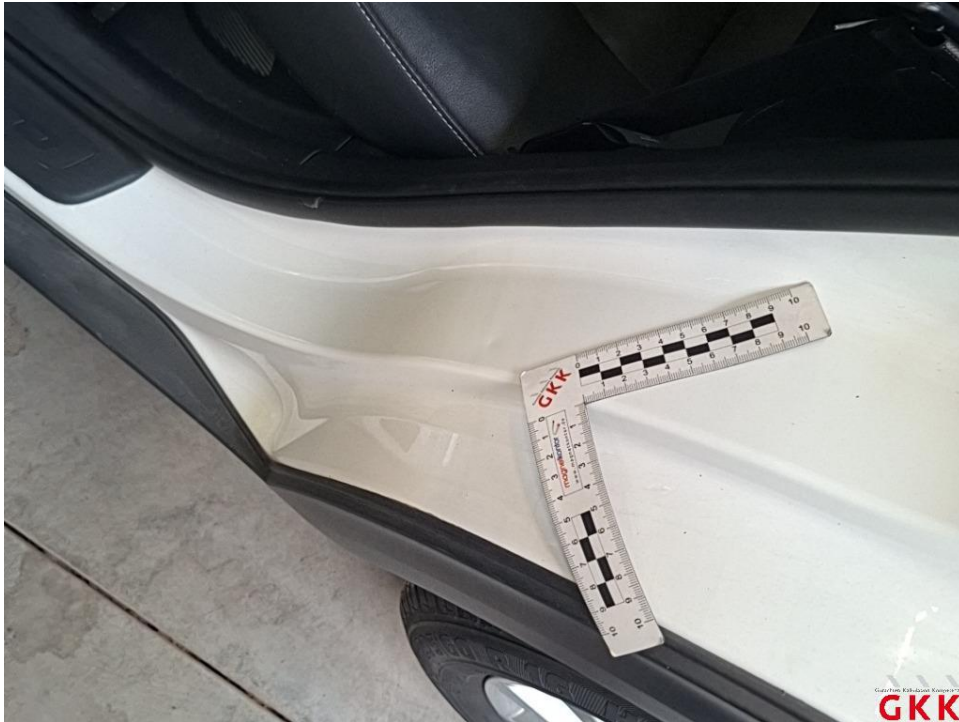
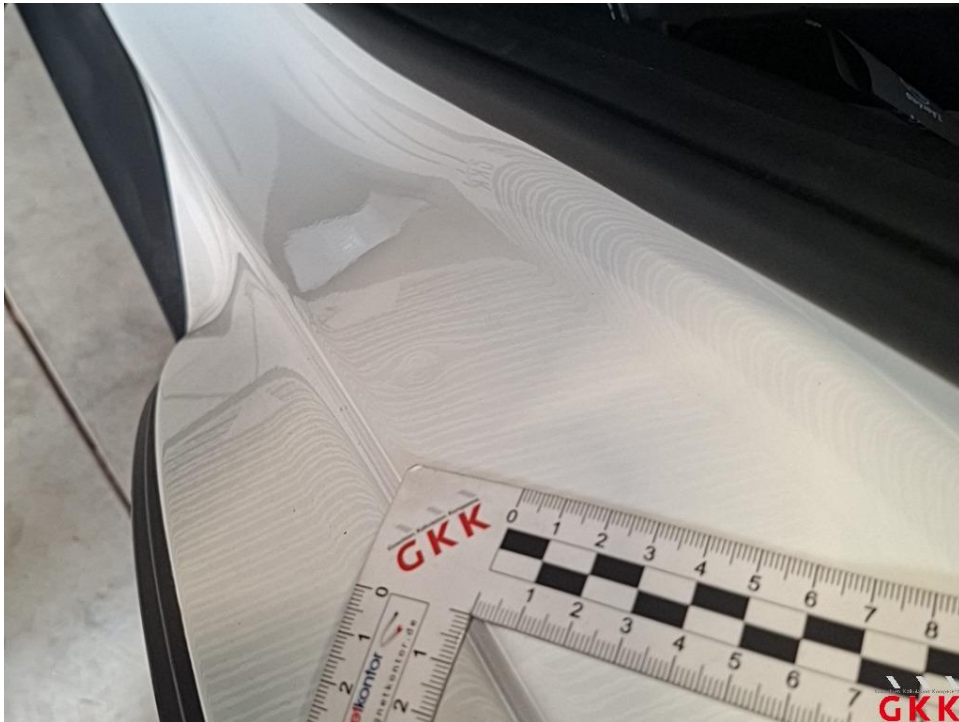
Tür hinten links Einstieg, beschädigt (Bild 27, Bild 28)

Bild 27. Tür hinten links, Einstieg, beschädigt, instand setzen - lackieren

Bild 28. Tür hinten links, Einstieg, beschädigt, instand setzen - lackieren

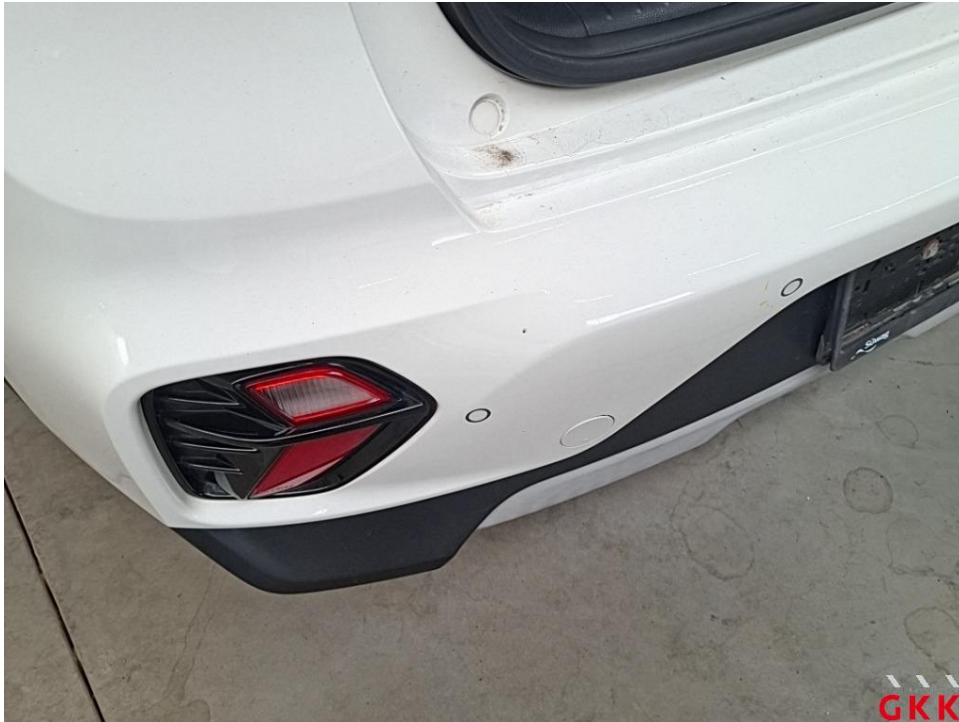
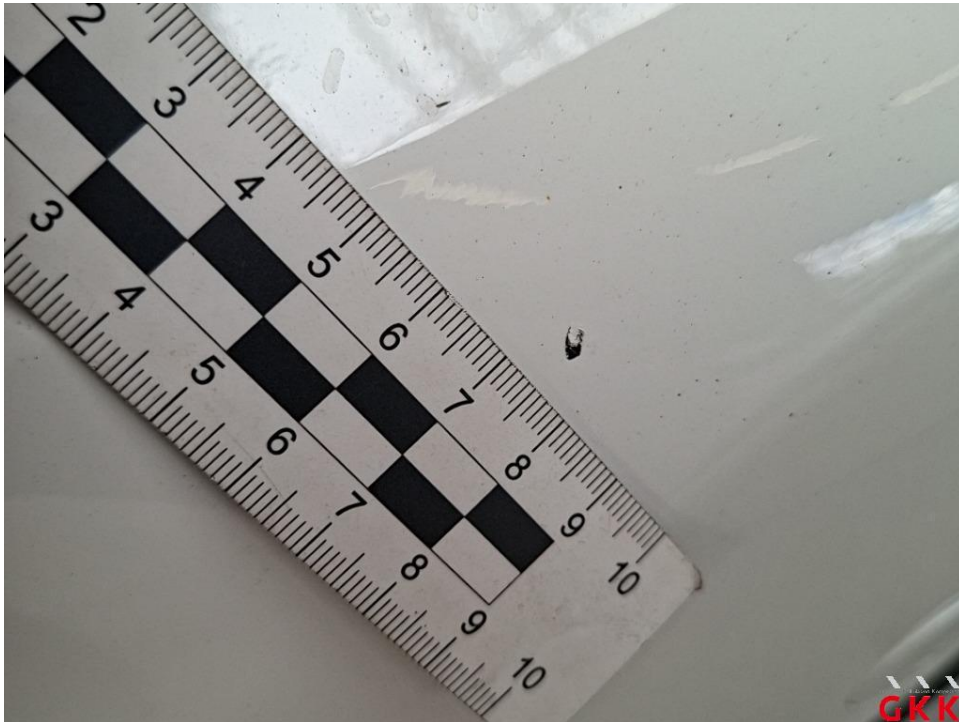
Stoßfänger hinten Verkleidung oberhalb -lackiert-, verkratzt (Bild 29, Bild 30)

Bild 29. Stoßfänger hinten, Verkleidung oberhalb -lackiert-, verkratzt, lackieren

Bild 30. Stoßfänger hinten, Verkleidung oberhalb -lackiert-, verkratzt, lackieren
