# Zustandsbericht

- Protokoll der Fahrzeugbewertung -

Berichts-Nr: 9848041  
vom: 15.01.2026

<b>Fahrzeugkategorie:</b>	Personenkraftwagen
<b>Fahrzeugart:</b>	Kombi
<b>Hersteller:</b>	Audi
<b>Modell:</b>	A4
<b>HSN / TSN:</b>	0588 / BNW
<b>Erstzulassungsdatum:</b>	18.08.2022
<b>Laufleistung:</b>	48.156 km
<b>Nachweis Kilometerstand:</b>	Abgelesen
<b>Farbe:</b>	Mythoschwarz Metallic
<b>Farbe Dach:</b>	Mythoschwarz Metallic
<b>Antriebsart:</b>	Frontantrieb
<b>Motorisierung/Kraftstoff:</b>	Benzin
<b>Hubraum:</b>	2.000 ccm
<b>Leistung:</b>	110 kW (150 PS)
<b>Fahrzeuglänge:</b>	
<b>Fahrzeughöhe:</b>	
<b>Fahrzeugbreite:</b>	
<b>Zulässiges Gesamtgewicht:</b>	
<b>Radstand:</b>	
<b>Anzahl Achsen:</b>	2
<b>Zylinder:</b>	4
<b>Schadstoffklasse:</b>	Euro 6
<b>Anzahl Türen:</b>	4
<b>Anzahl Sitze:</b>	5
<b>Getriebe:</b>	Automatik 7-Gang
<b>Polsterart:</b>	Stoff
<b>Interieurfarbe:</b>	schwarz-schwarz/schwarz-schwarz/schwarz/titangrau
<b>Anzahl vorhandene Schlüssel:</b>	2

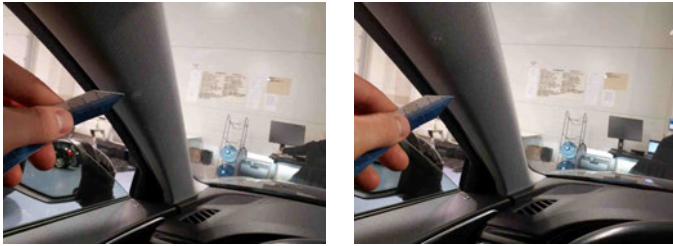
4 - Verkleidung A-Säule links - Kratzer - Akzeptabel (Gebrauchsspur)

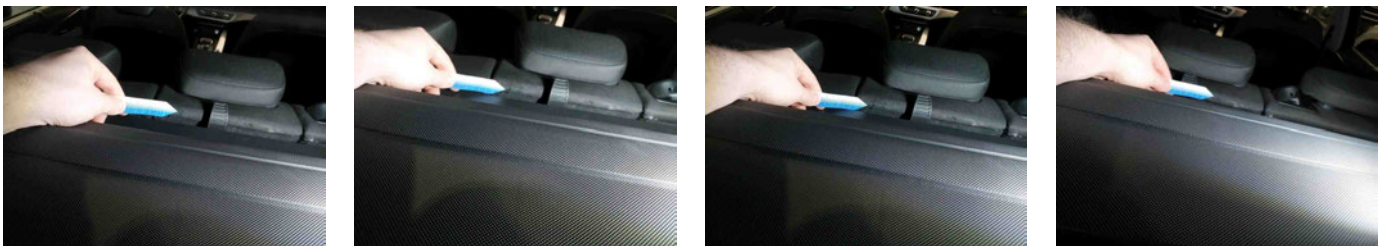
6 - Rückenlehnenbezug hinten mitte - Abweichend vom Auslieferungszustand/-umfang - Akzeptabel (Gebrauchsspur)
