Zustandsbericht

- Protokoll der Fahrzeugbewertung -

Berichts-Nr: 10629568
vom: 19.05.2026

Fahrzeugkategorie:	Personenkraftwagen
Fahrzeugart:	Kleinwagen
Hersteller:	Volkswagen
Modell:	ID 3
HSN / TSN:	0603 / CKV
Erstzulassungsdatum:	08.05.2024
Laufleistung:	15.551 km
Nachweis Kilometerstand:	Abgelesen
Farbe:	Scale Silver Metallic
Farbe Dach:	Schwarz
Antriebsart:	Heckantrieb
Motorisierung/Kraftstoff:	Elektrisch
Hubraum:	
Leistung:	150 kW (205 PS)
Fahrzeuglänge:	
Fahrzeughöhe:	
Fahrzeugbreite:	
Zulässiges Gesamtgewicht:	
Radstand:	
Anzahl Achsen:	2
Zylinder:	
Schadstoffklasse:	
Anzahl Türen:	4
Anzahl Sitze:	5
Getriebe:	Automatik 1-Gang
Polsterart:	Stoff
Interieurfarbe:	Grau Melange - Soul-Schwarz/Soul-Schwarz/Schwarz/Soul-Schwarz
Anzahl vorhandene Schlüssel:	2

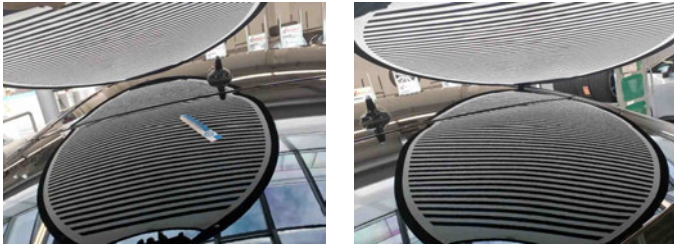
3 - Heckspoiler - Delle(n) - Akzeptabel (Gebrauchsspur)

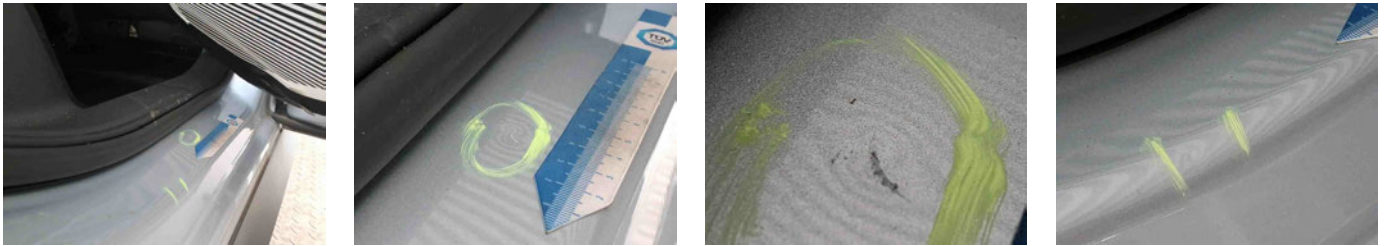
4 - Einstiegsschweller hinten rechts - Delle(n) und Kratzer - Akzeptabel (Gebrauchsspur)
