KMHKR81CPNU060802

## Zustandsbericht

**TÜV SÜD Auto Service GmbH**  
Römeräcker 1  
76351 Linkenheim - Hochstetten

Besichtigungsdatum: 02.07.2026  
**Protokollnummer: 46301946**  
Anlieferungsdatum: 02.07.2026

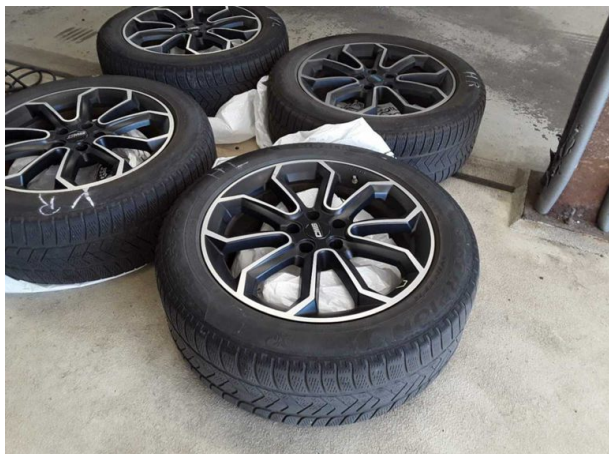
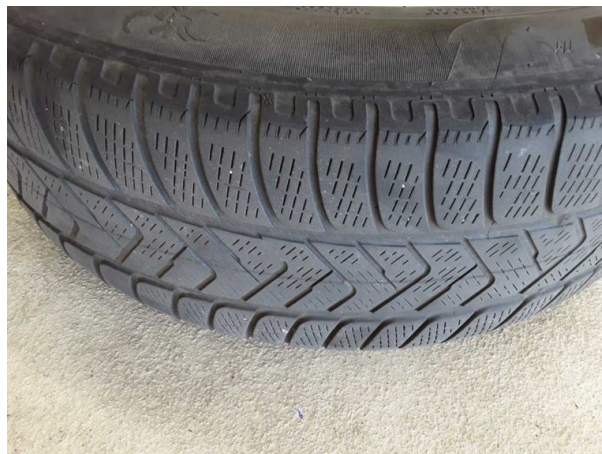
| Nr. | Bauteilgruppe | Beschreibung |
|---|---|---|
| 1 | 2.Radsatz | 2 Reifen - verschlissen - kein Abzug |

**Beschädigung #1:** 2.Radsatz: 2 Reifen - verschlissen - kein Abzug

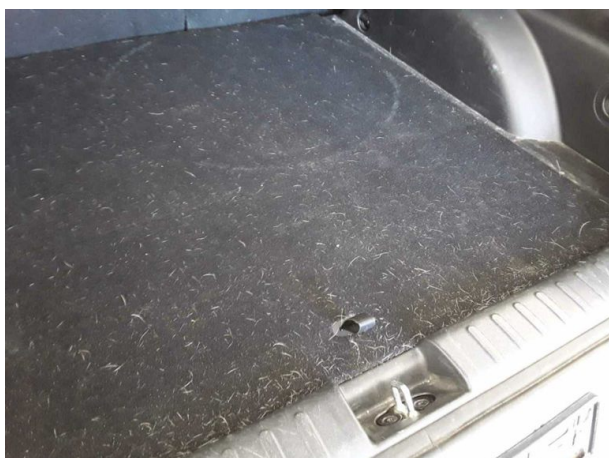
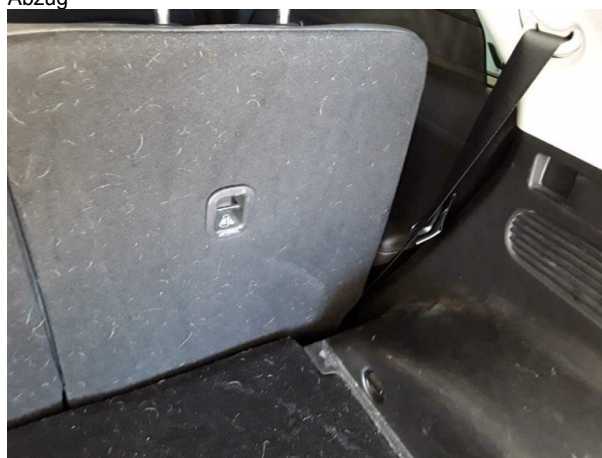
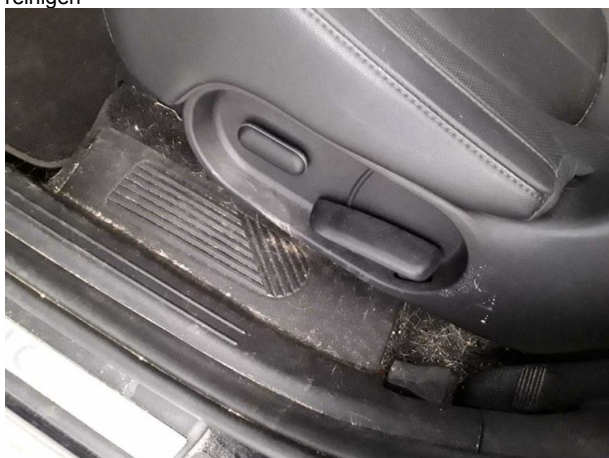
| Nr. | Bauteilgruppe | Beschreibung |
|---|---|---|
| 3 | Interieur | Innenraum (stark) - verschmutzt - reinigen |

**Beschädigung #3:** Interieur: Innenraum (stark) - verschmutzt - reinigen

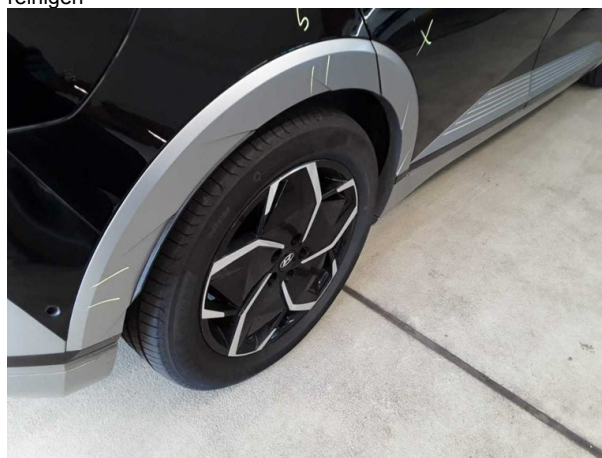
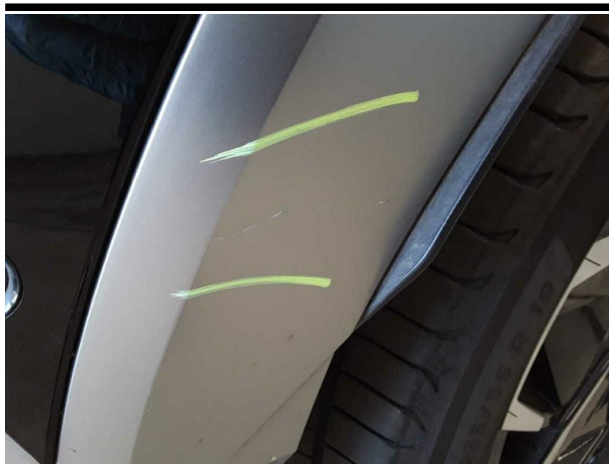
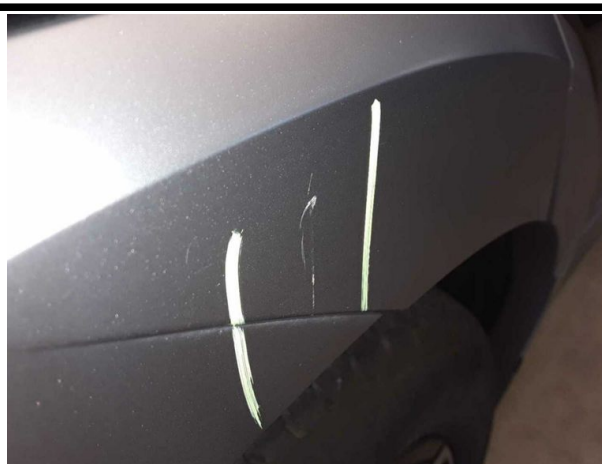
| Nr. | Bauteilgruppe | Beschreibung |
|---|---|---|
| 4 | Kotflügel rechts | Radhausverbreiterung - verkratzt / verschürft - Smart Repair |

**Beschädigung #4:** Kotflügel rechts: Radhausverbreiterung - verkratzt / verschürft - Smart Repair

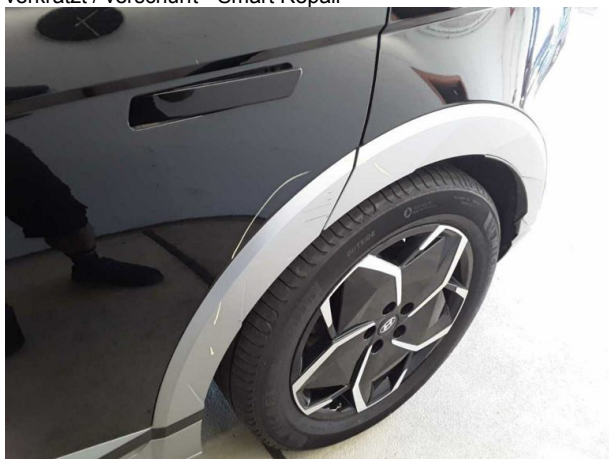
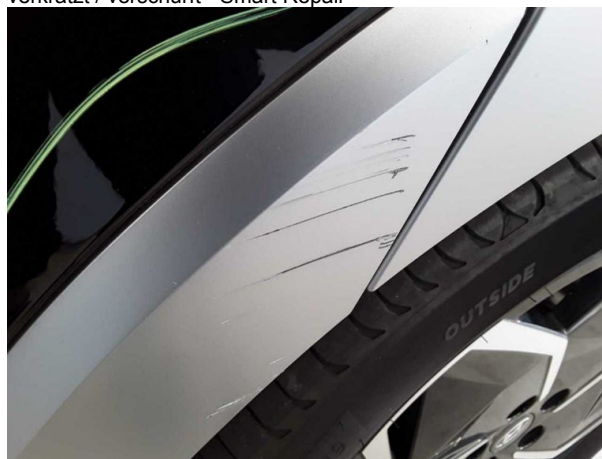
| Nr. | Bauteilgruppe | Beschreibung |
|---|---|---|
| 5 | Tür hinten links | Zierleiste unten - verkratzt / verschürft - Smart Repair |

**Beschädigung #5:** Tür hinten links: Zierleiste unten - verkratzt / verschürft - Smart Repair

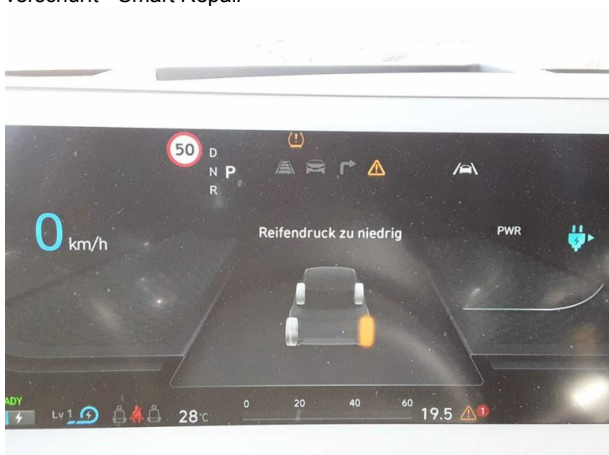
| Nr. | Bauteilgruppe | Beschreibung |
|---|---|---|
| 6 | Instrumententafel | Kontrollleuchte (RDKS leuchtet) - Befund festlegen - befunden ggf. instandsetzen |

**Beschädigung #6:** Instrumententafel: Kontrollleuchte (RDKS leuchtet) - Befund festlegen - befunden ggf. instandsetzen

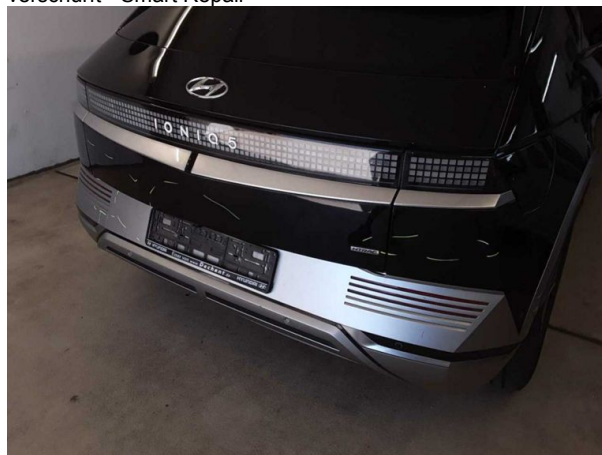
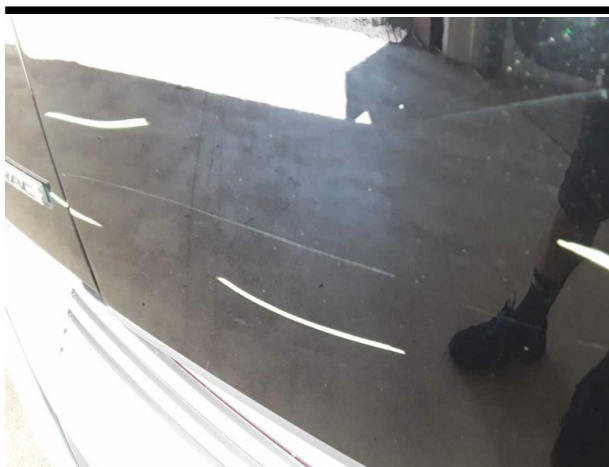
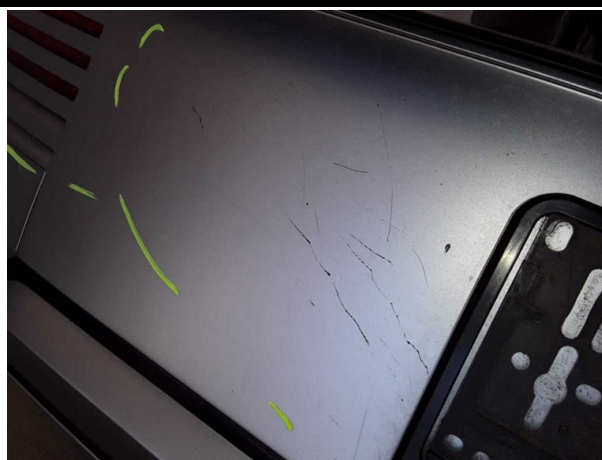
| Nr. | Bauteilgruppe | Beschreibung |
|---|---|---|
| 7 | Stoßfänger hinten | Stoßfänger hinten - verkratzt / verschürft - instandsetzen und lackieren |

**Beschädigung #7:** Stossfänger hinten: Stossfänger hinten - verkratzt / verschürft - instandsetzen und lackieren

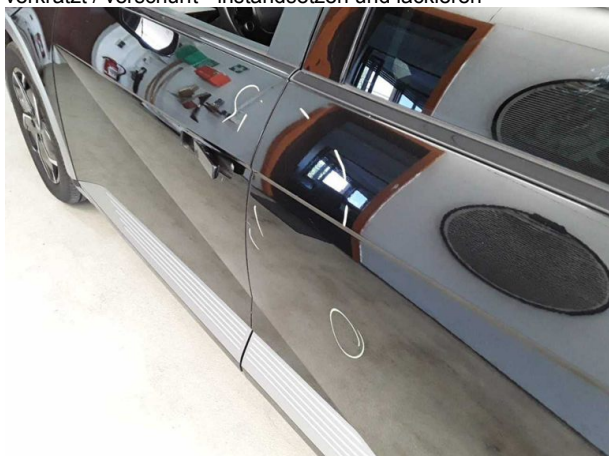
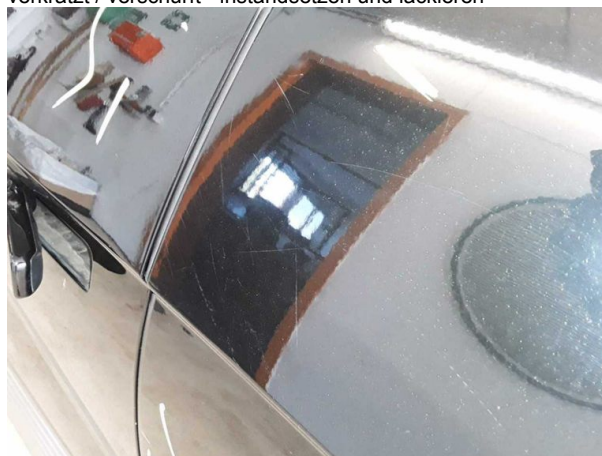
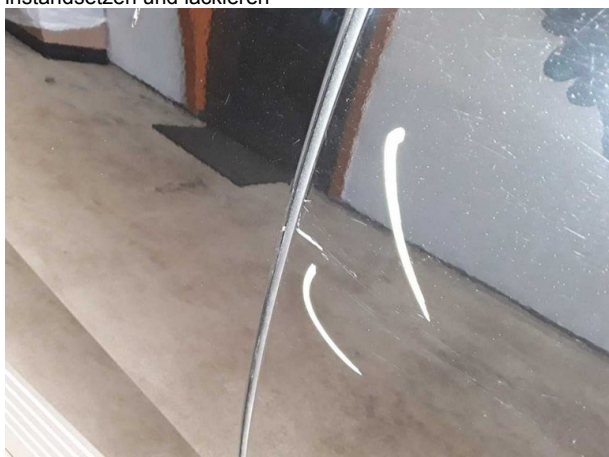
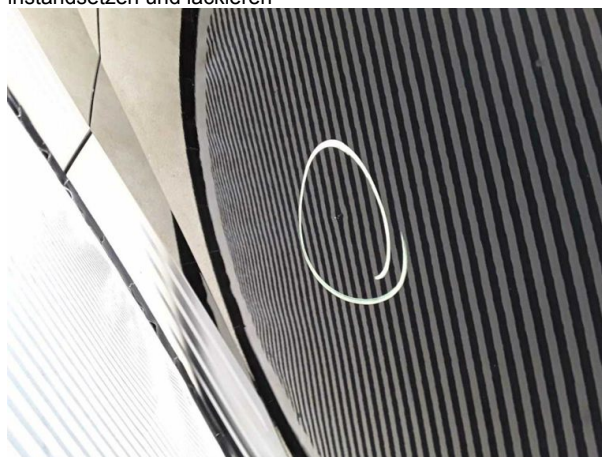
| Nr. | Bauteilgruppe | Beschreibung |
|---|---|---|
| 8 | Tür hinten links | Tür - Delle / Lackschaden - instandsetzen und lackieren |

**Beschädigung #8:** Tür hinten links: Tür - Delle / Lackschaden - instandsetzen und lackieren

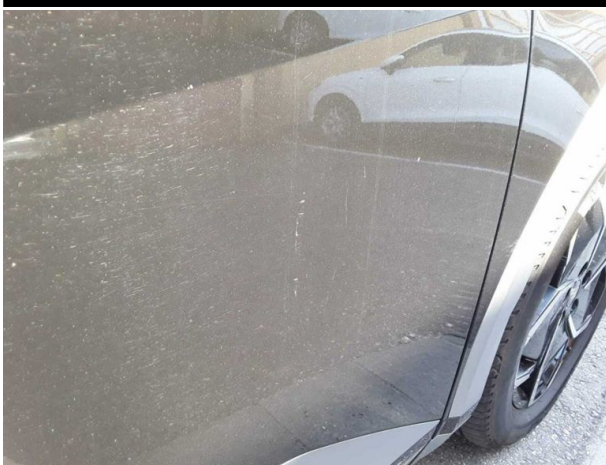
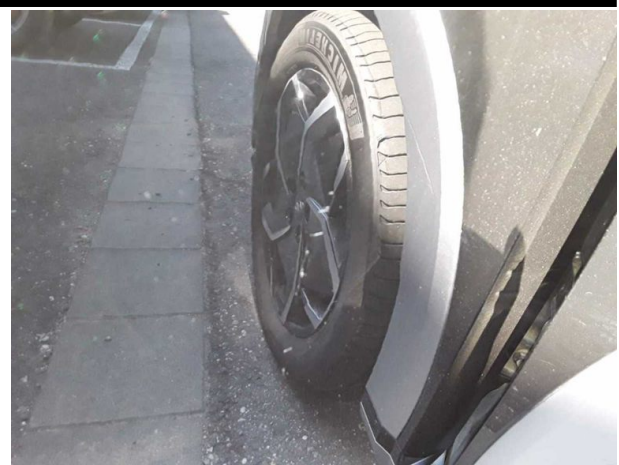
| Nr. | Bauteilgruppe | Beschreibung |
|---|---|---|
| 9 | Tür vorn rechts | Tür - verkratzt / verschürft - instandsetzen und lackieren |

**Beschädigung #9:** Tür vorn rechts: Tür - verkratzt / verschürft - instandsetzen und lackieren

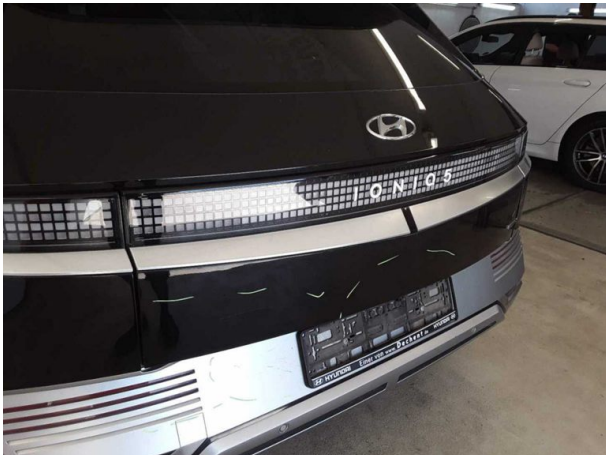
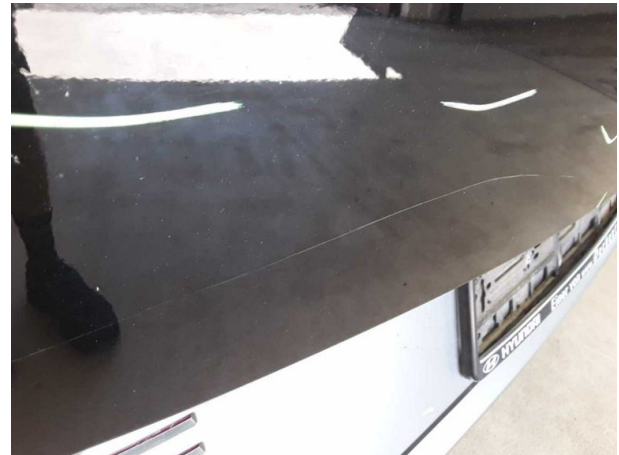
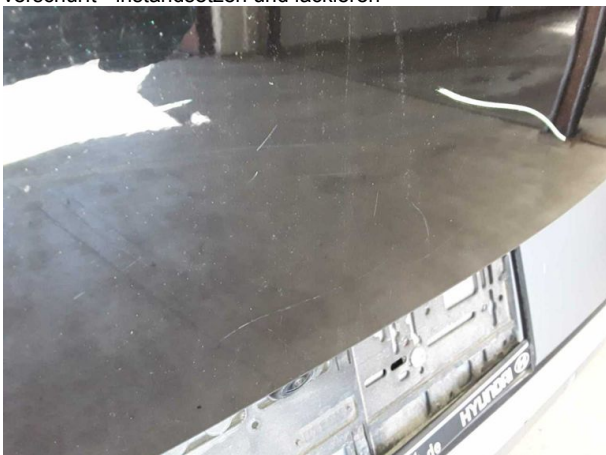
| Nr. | Bauteilgruppe | Beschreibung |
|---|---|---|
| 10 | Heckklappe/-tür | Heckklappe - verkratzt / verschürft - instandsetzen und lackieren |

**Beschädigung #10:** Heckklappe/-tür: Heckklappe - verkratzt / verschürft - instandsetzen und lackieren

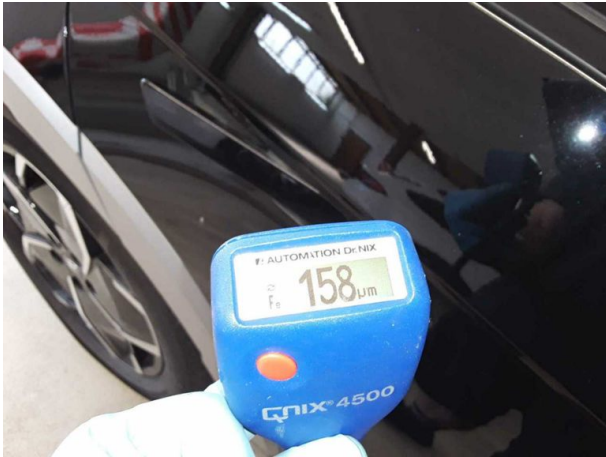
| Nr. | Ort |
|---|---|
| 1 | Tür hinten rechts, fachgerecht ausgeführt |

**Nachlackierung 1:** Tür hinten rechts

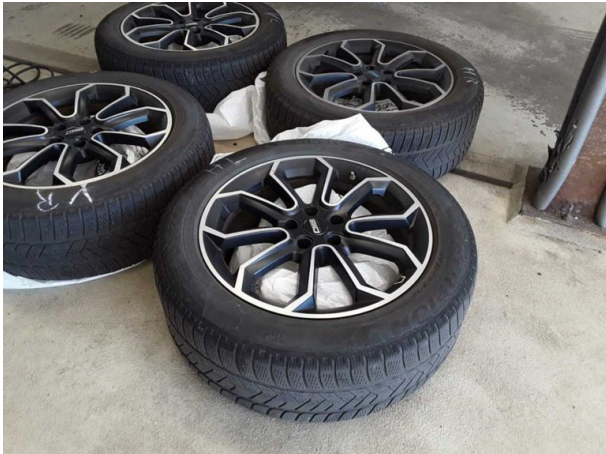
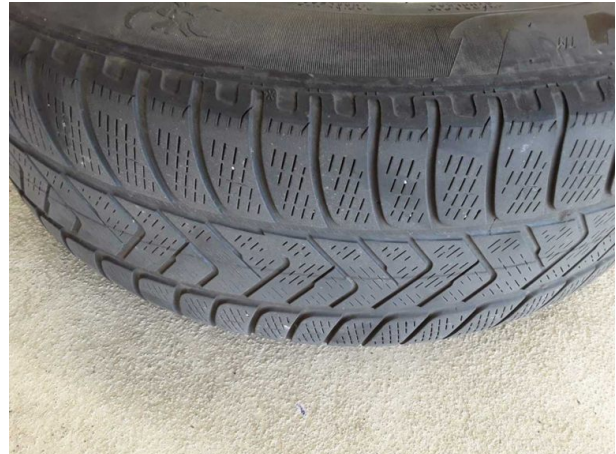
| No. | Component group | Description |
|---|---|---|
| 1 | 2nd wheel set | 2 tyres - Worn - No deduction |

**Damage #1:** 2nd wheel set: 2 tyres - Worn - No deduction

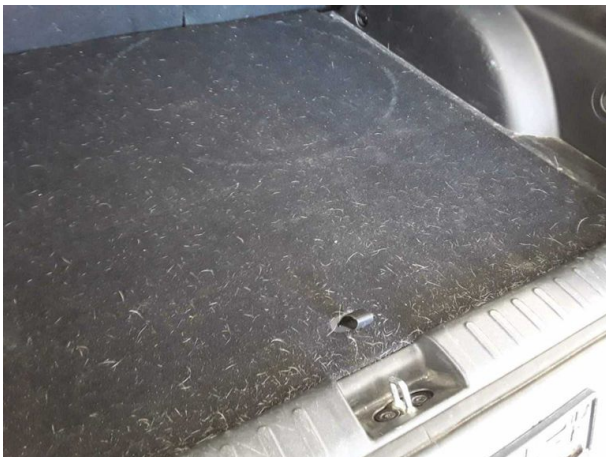
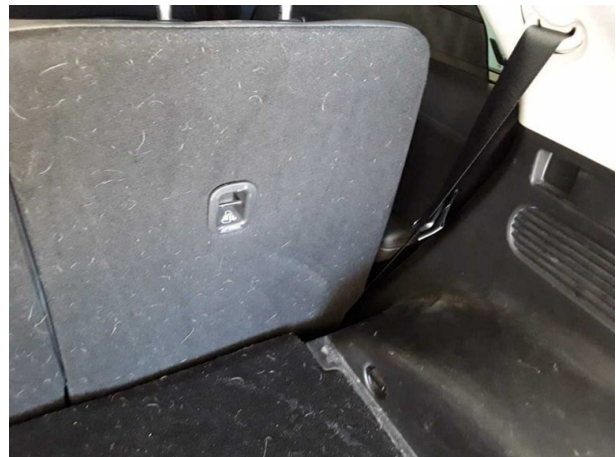
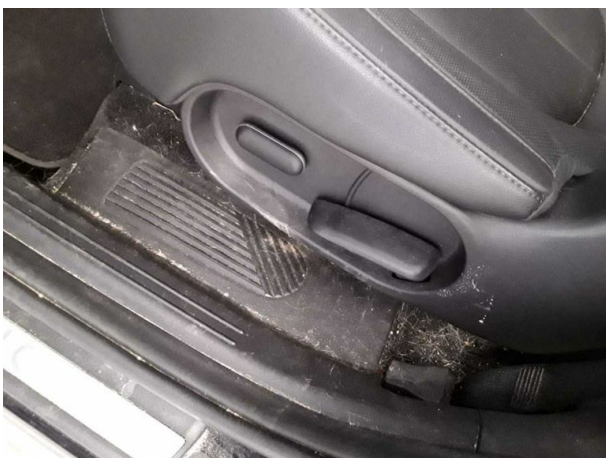
| No. | Component group | Description |
|---|---|---|
| 3 | Interior | Interior (stark) - Soiled - Clean |

**Damage #3:** Interior: Interior (stark) - Soiled - Clean

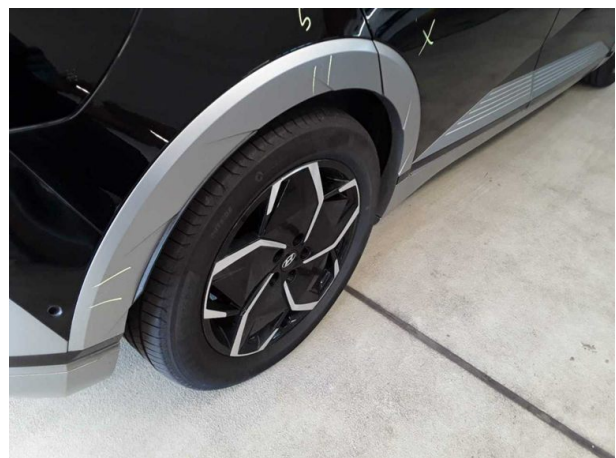
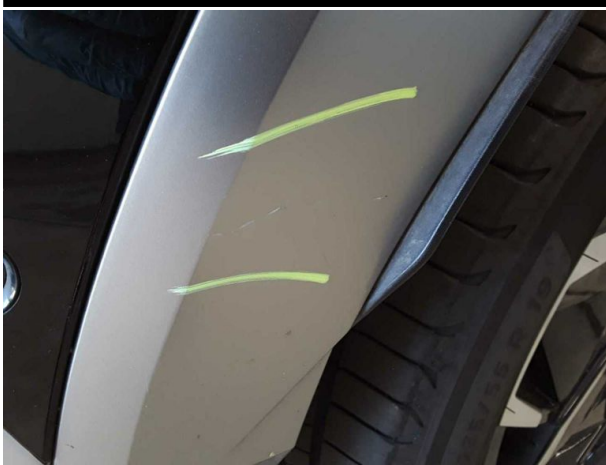
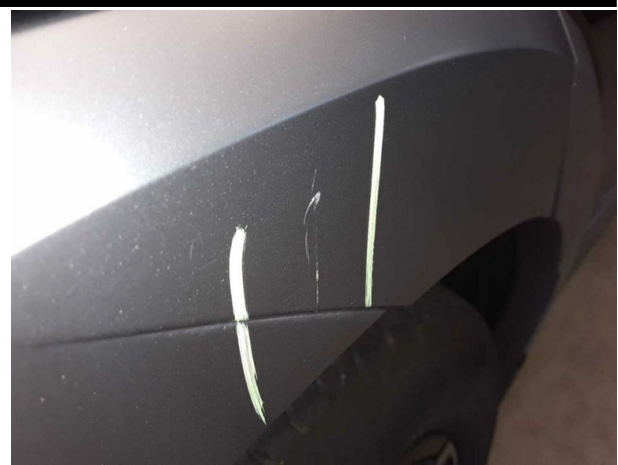
| No. | Component group | Description |
|---|---|---|
| 4 | Mudguard - right side | Wheel well extension - Scratched - Smart repair |

**Damage #4:** Mudguard - right side: Wheel well extension - Scratched - Smart repair

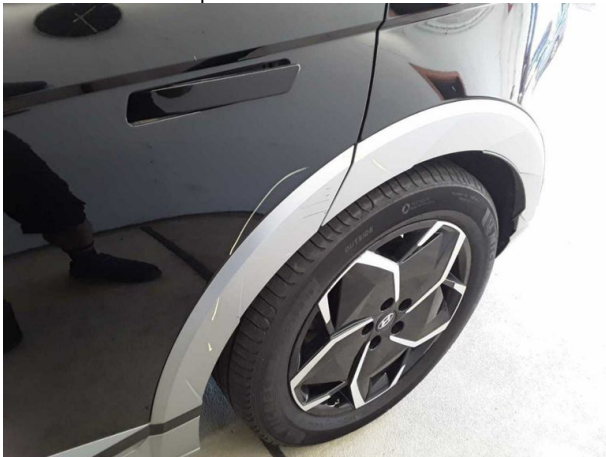
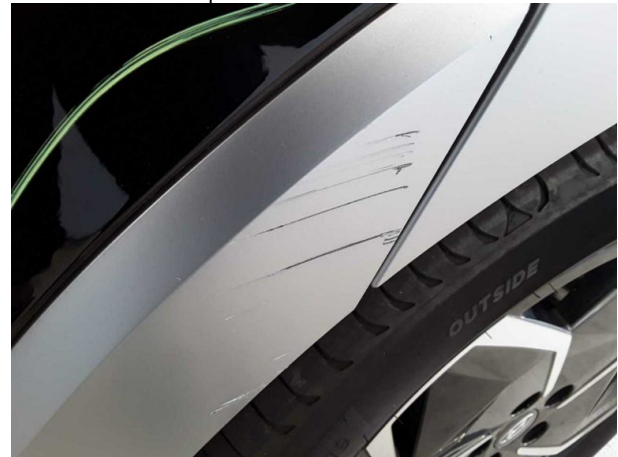
| No. | Component group | Description |
|---|---|---|
| 5 | Door - rear left side | Brightware - lower - Scratched - Smart repair |

**Damage #5:** Door - rear left side: Brightware - lower - Scratched - Smart repair

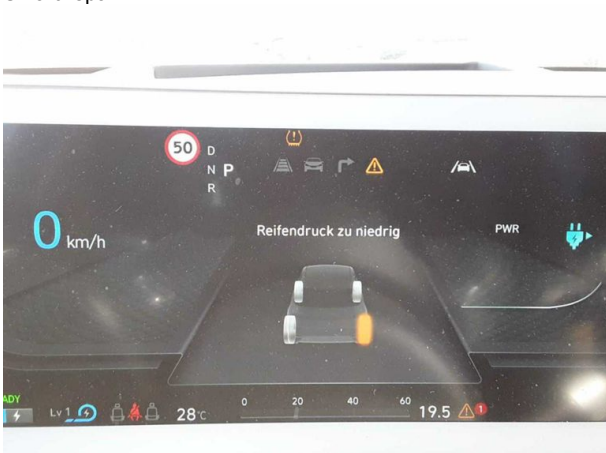
| No. | Component group | Description |
|---|---|---|
| 6 | Instrument panel | Indicator light (RDKS leuchtet) - Specify findings - Diagnosed and repair if necessary |

**Damage #6:** Instrument panel: Indicator light (RDKS leuchtet) - Specify findings - Diagnosed and repair if necessary

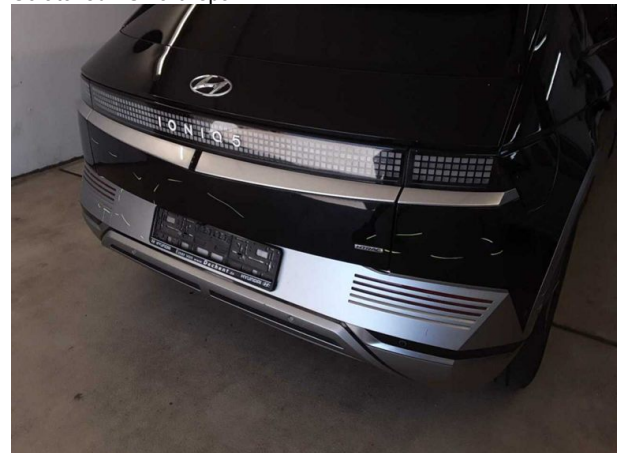
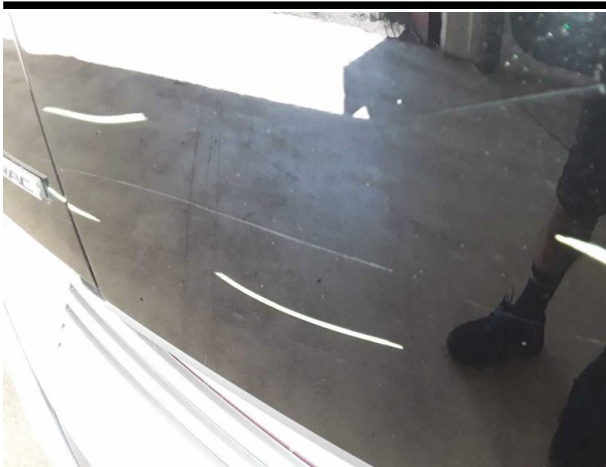
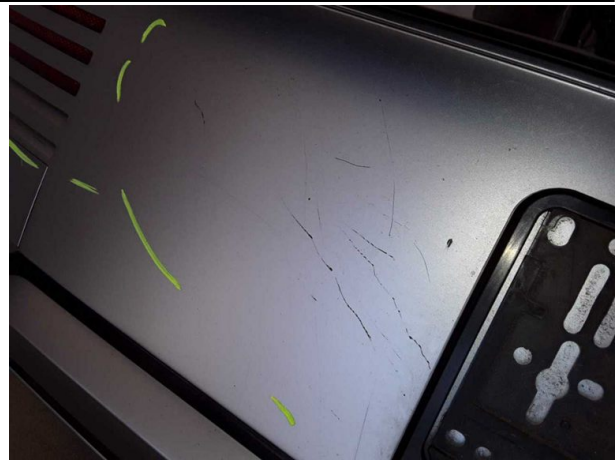
| No. | Component group | Description |
|---|---|---|
| 7 | Rear bumper | Rear bumper - Scratched - Repair and paint |

**Damage #7:** Rear bumper: Rear bumper - Scratched - Repair and paint

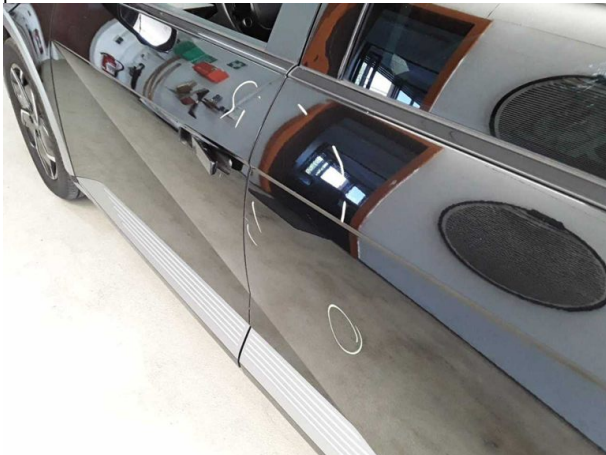
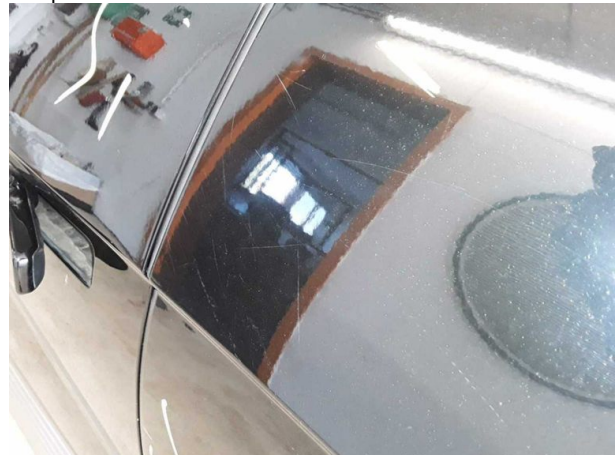
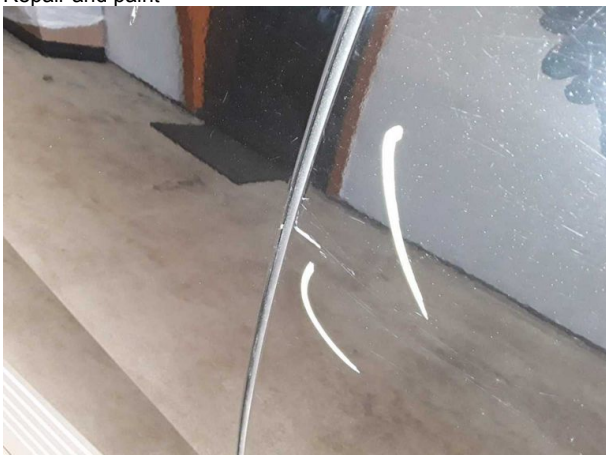
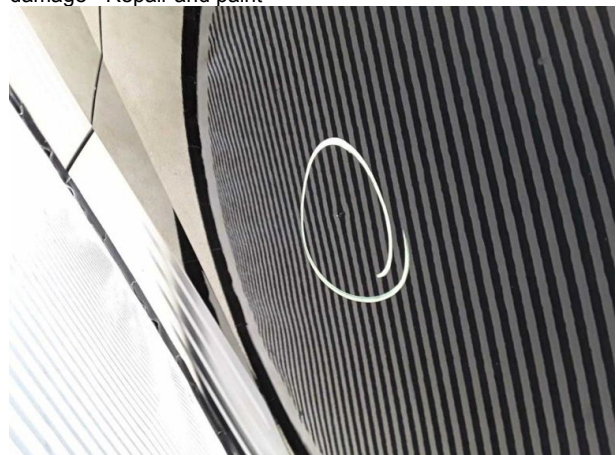
| No. | Component group | Description |
|---|---|---|
| 8 | Door - rear left side | Door - Dent / paintcoat damage - Repair and paint |

**Damage #8:** Door - rear left side: Door - Dent / paintcoat damage - Repair and paint

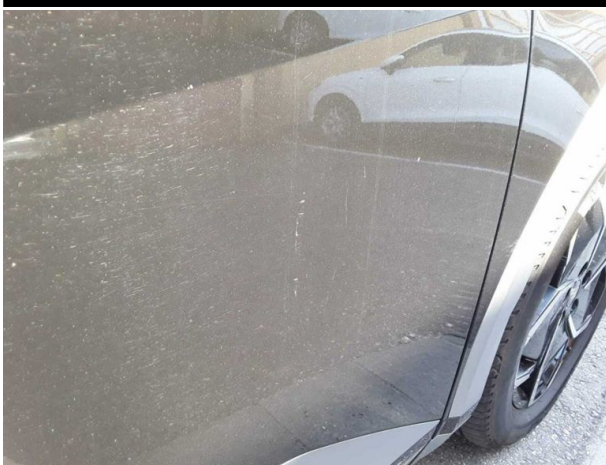
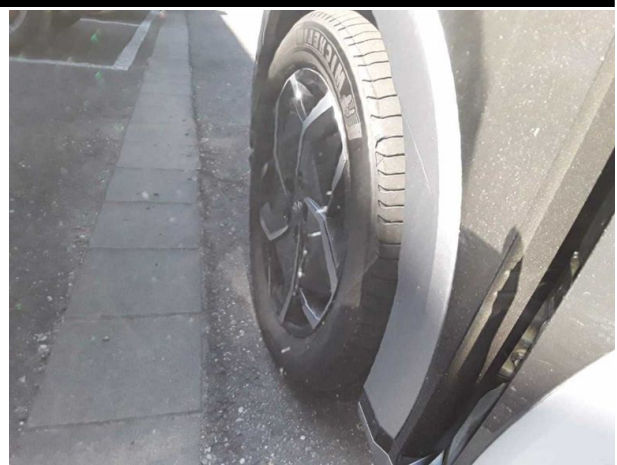
| No. | Component group | Description |
|---|---|---|
| 9 | Door - front right side | Door - Scratched - Repair and paint |

**Damage #9:** Door - front right side: Door - Scratched - Repair and paint

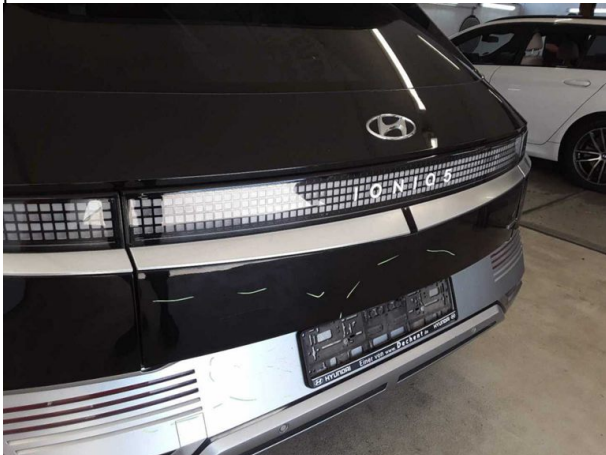
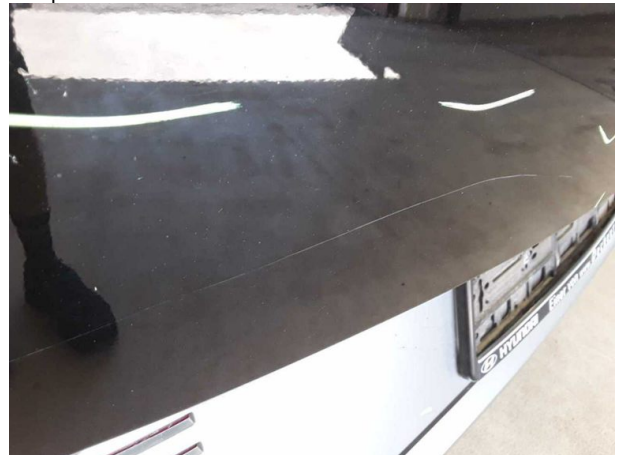
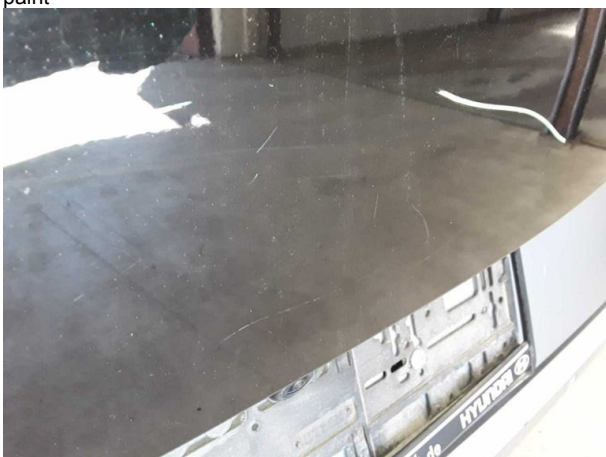
| No. | Component group | Description |
|---|---|---|
| 10 | Boot lid / rear door | Boot lid - Scratched - Repair and paint |

**Damage #10:** Boot lid / rear door: Boot lid - Scratched - Repair and paint
