LVV Nr                      384306  
Hersteller                BMW  
Model                      X5  
Variante                  xLine 25 d  
Listenpreis              67.857,15  
VIN                        WBACV410109N76693  
Erstzulassungsdatum   1.10.2022  
Kennzeichen            M FR1098

# Zustandsbericht / Minderwertgutachten

| Typ / Verkaufsbez. | X5 xDrive25d xLine | Aufbauart | Geländewagen |

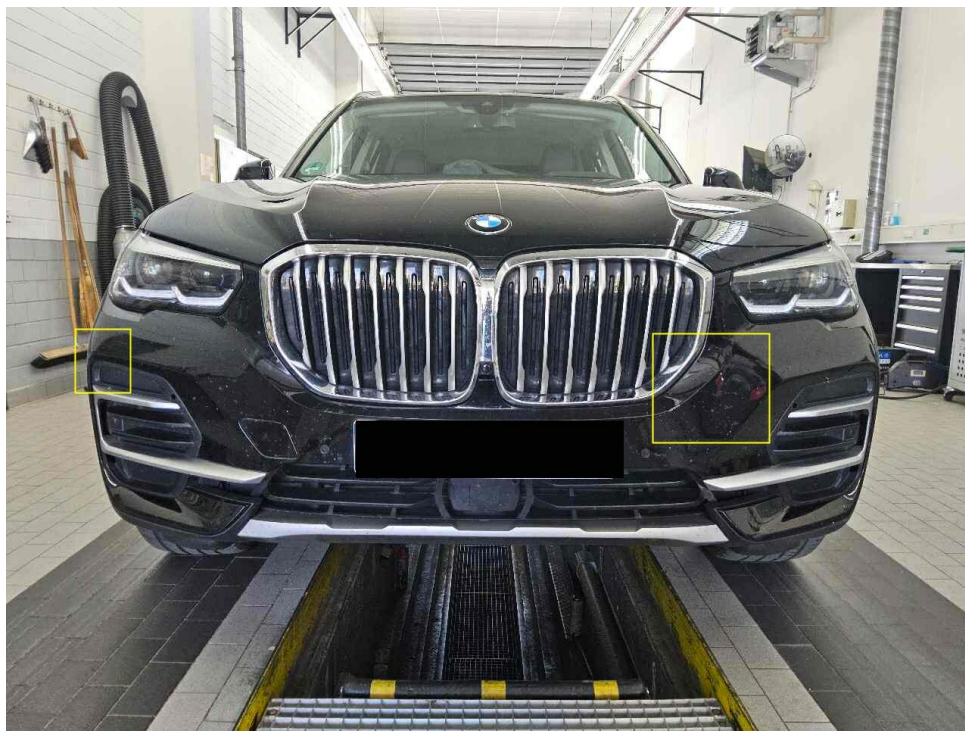
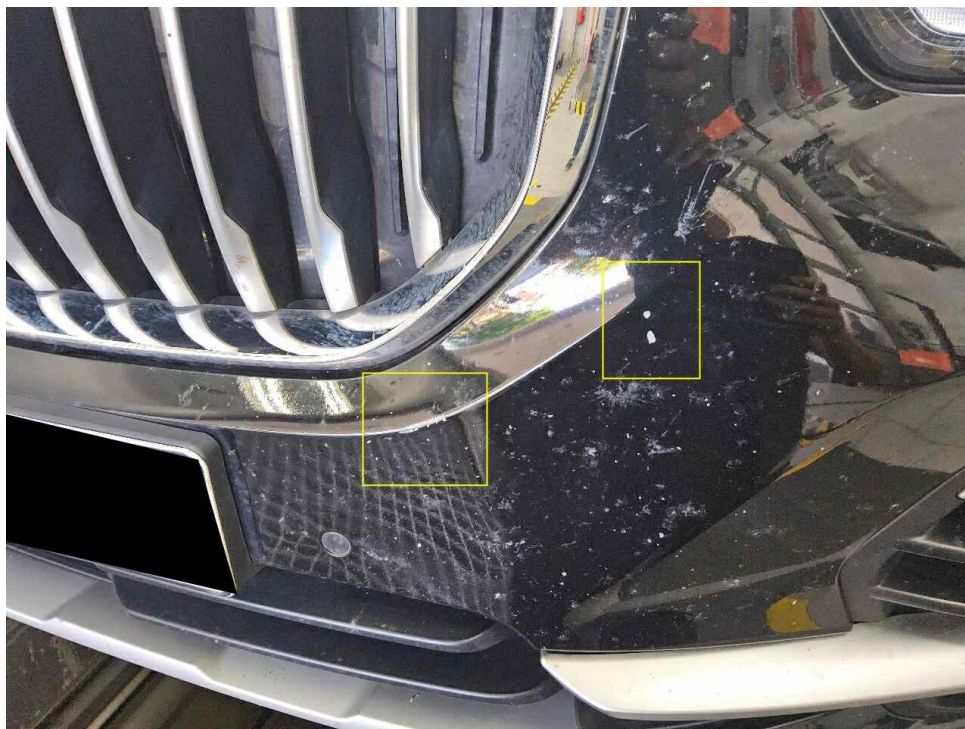
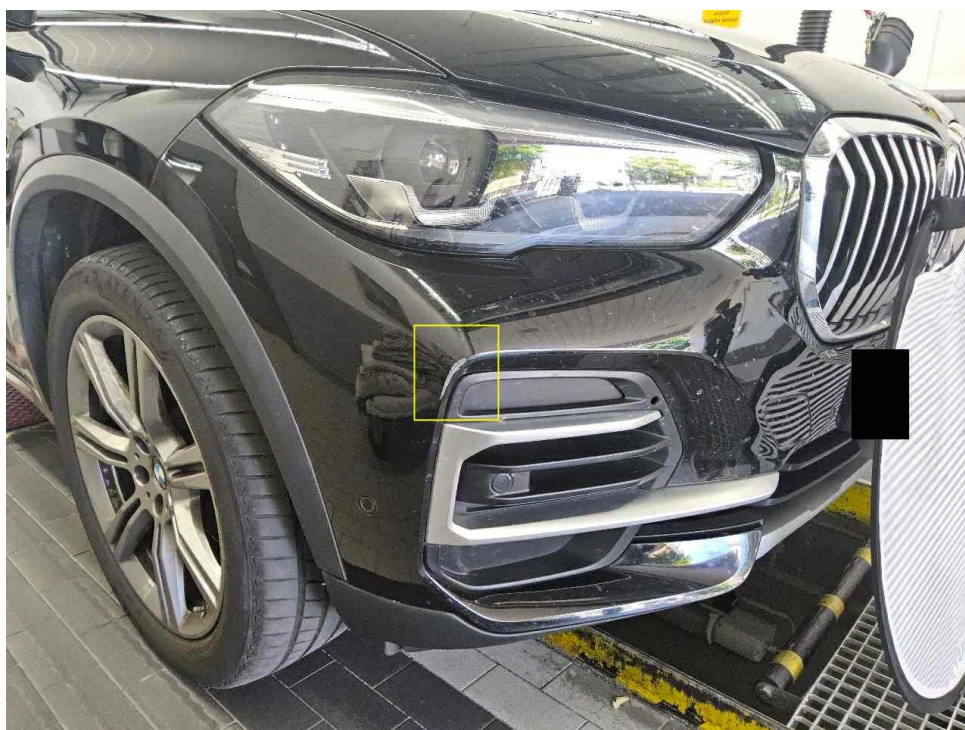
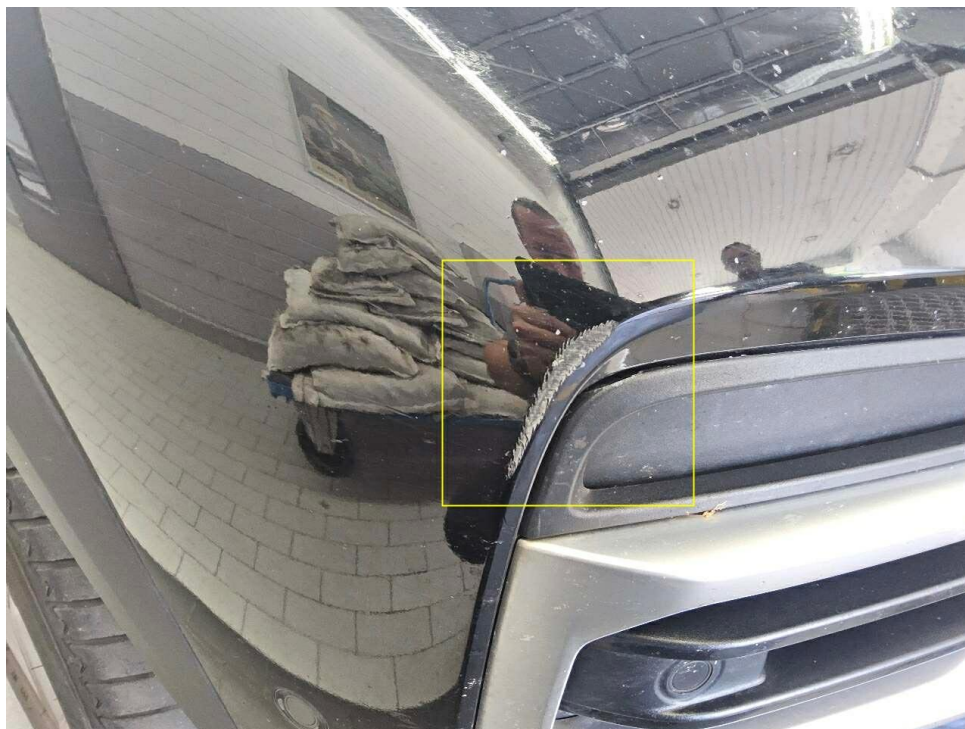
Bild 14 : Stoßfänger vorne Lackierung, zerkratzt, lackieren mit Lackaufbau

Bild 15 : Stoßfänger vorne Lackierung, zerkratzt, lackieren mit Lackaufbau

Bild 16 : Stoßfänger vorne Lackierung, zerkratzt, lackieren mit Lackaufbau

Bild 17 : Stoßfänger vorne Lackierung, zerkratzt, lackieren mit Lackaufbau

5. Stoßfänger vorne Lackierung,  
zerkratzt, lackieren mit Lackaufbau  
(Bild 14, 15, 16, 17)

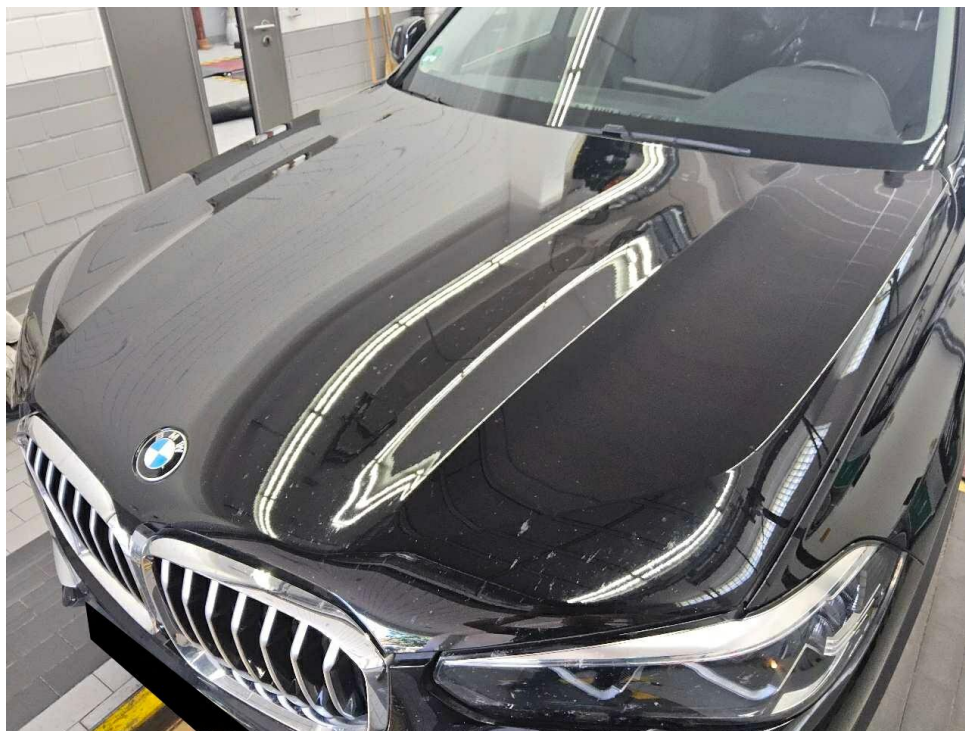
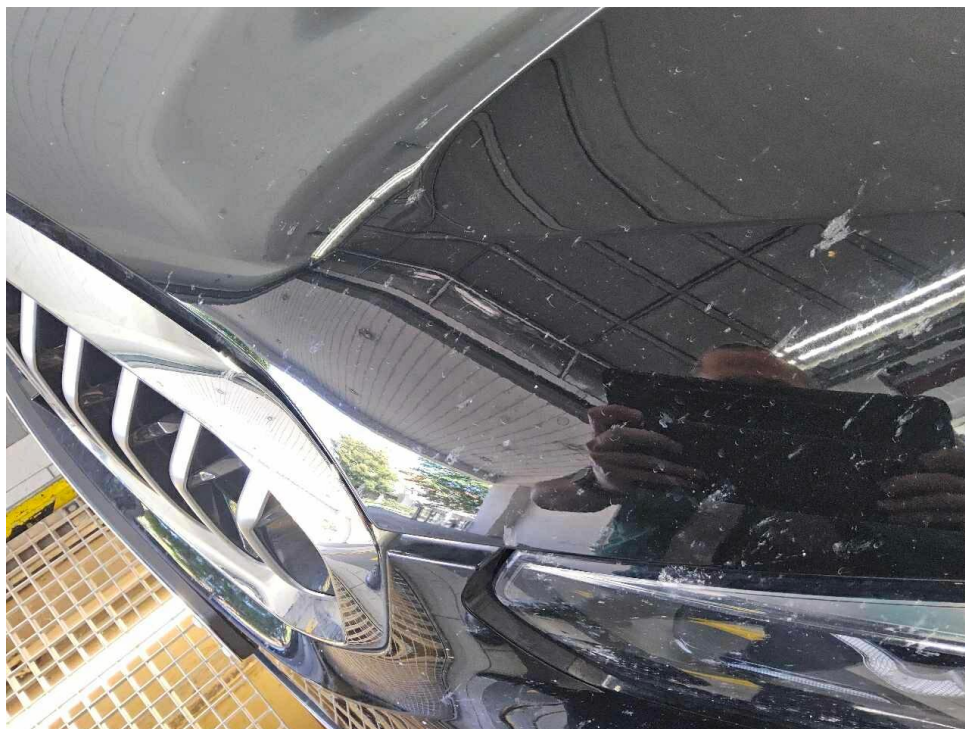
Bild 18 : Motorhaube, Steinschlag

Bild 19 : Motorhaube, Steinschlag

Frontscheibe, Steinschlag, (Bild 20, 21)  
Motorhaube, Steinschlag, (Bild 18, 19)  
Tür hinten links Einstieg, zerkratzt, (Bild 43, 44)  
Tür hinten rechts Einstieg, zerkratzt, (Bild 45, 46)  
Kotflügel vorne links Verbreiterung, eingedellt, (Bild 22, 23)  
Tür vorne links Kante, zerkratzt, (Bild 24, 25)  
Tür hinten links Kante, zerkratzt, (Bild 29, 30)

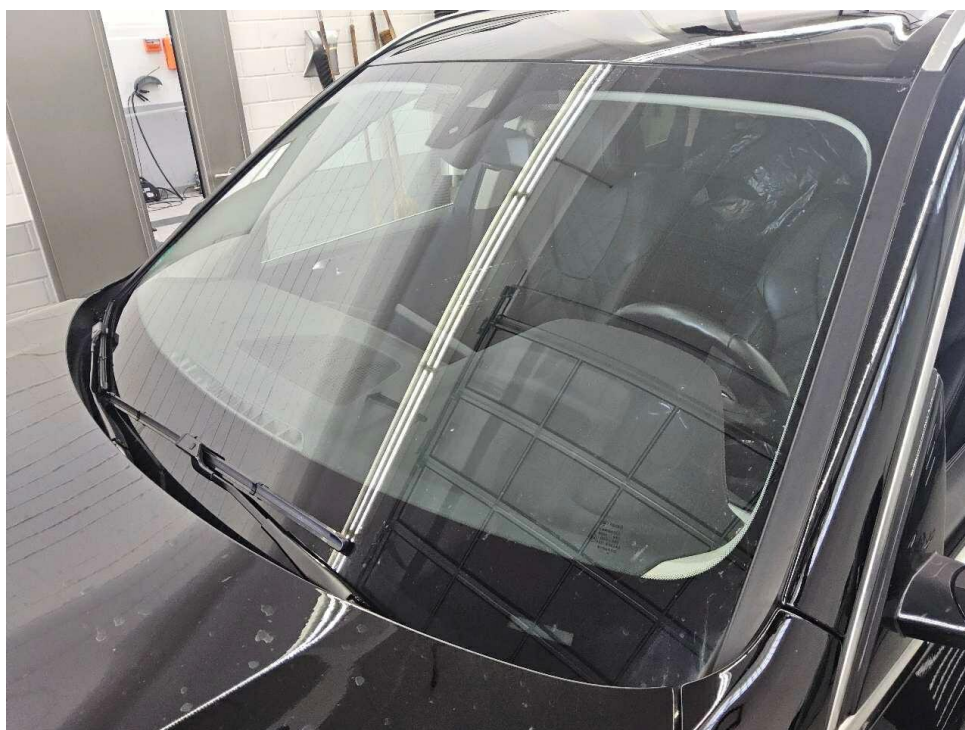
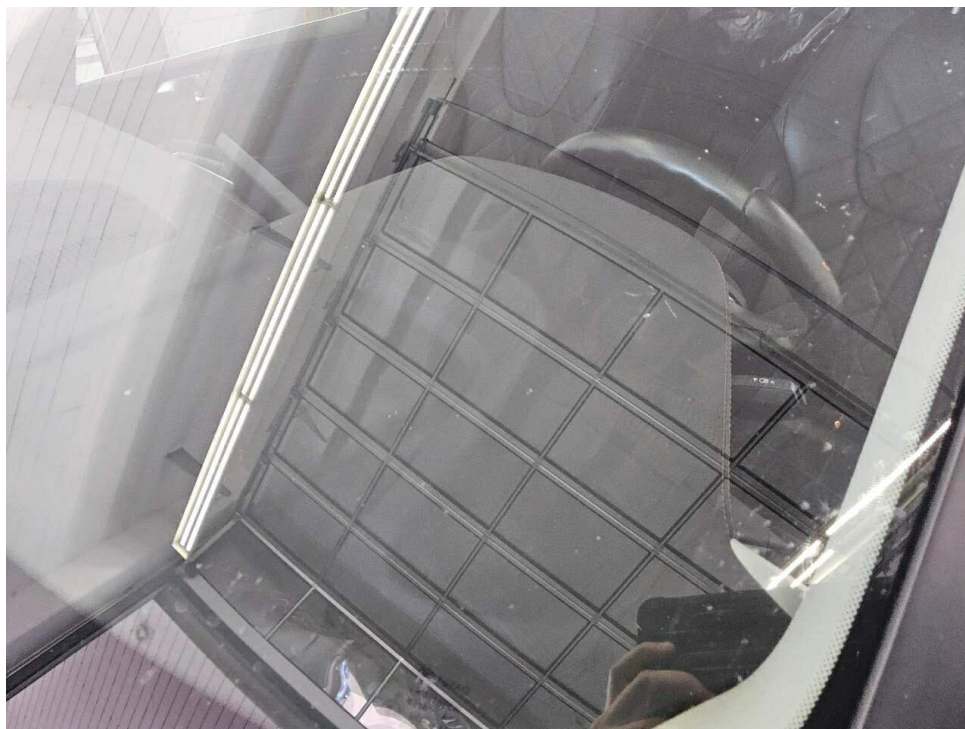
Bild 20 : Frontscheibe, Steinschlag

Bild 21 : Frontscheibe, Steinschlag

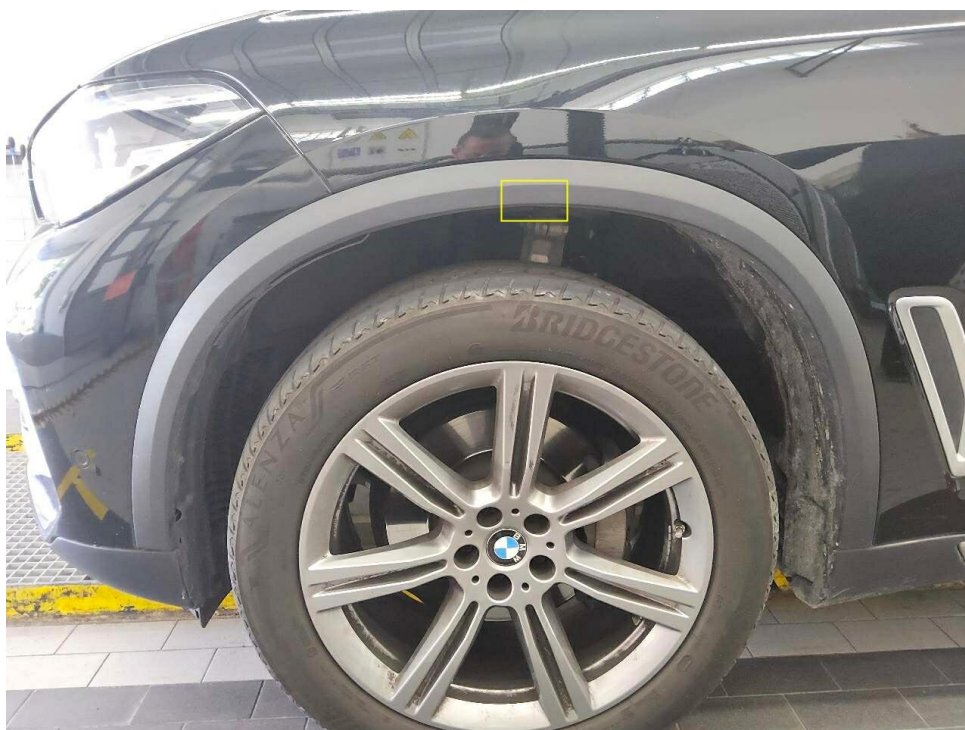
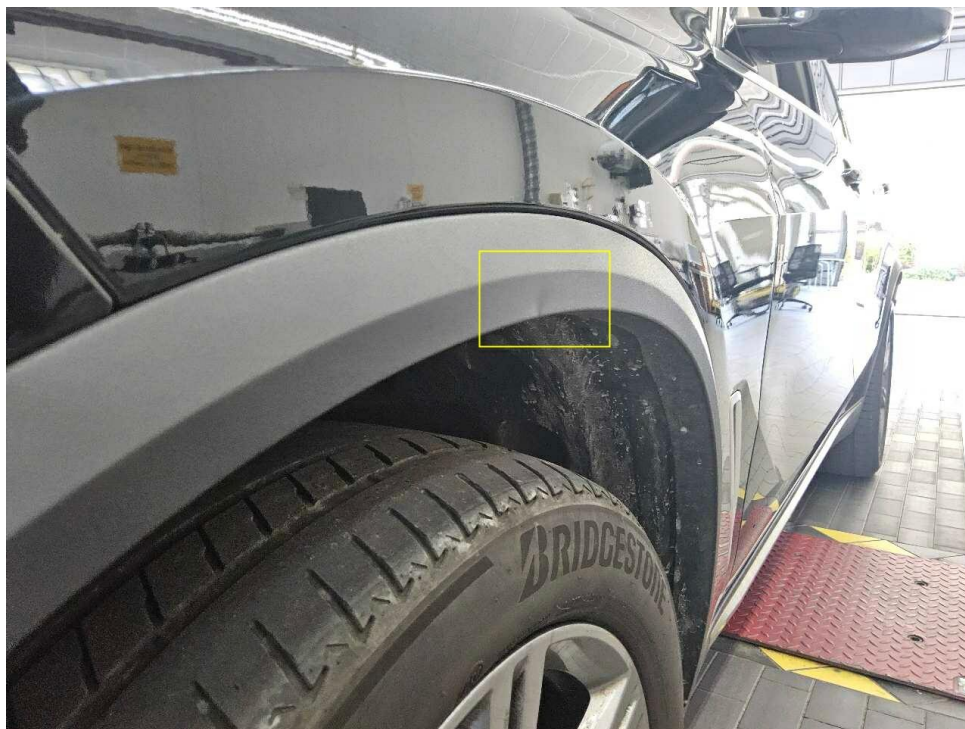
Bild 22 : Kotflügel vorne links Verbreiterung, eingedellt

Bild 23 : Kotflügel vorne links Verbreiterung, eingedellt

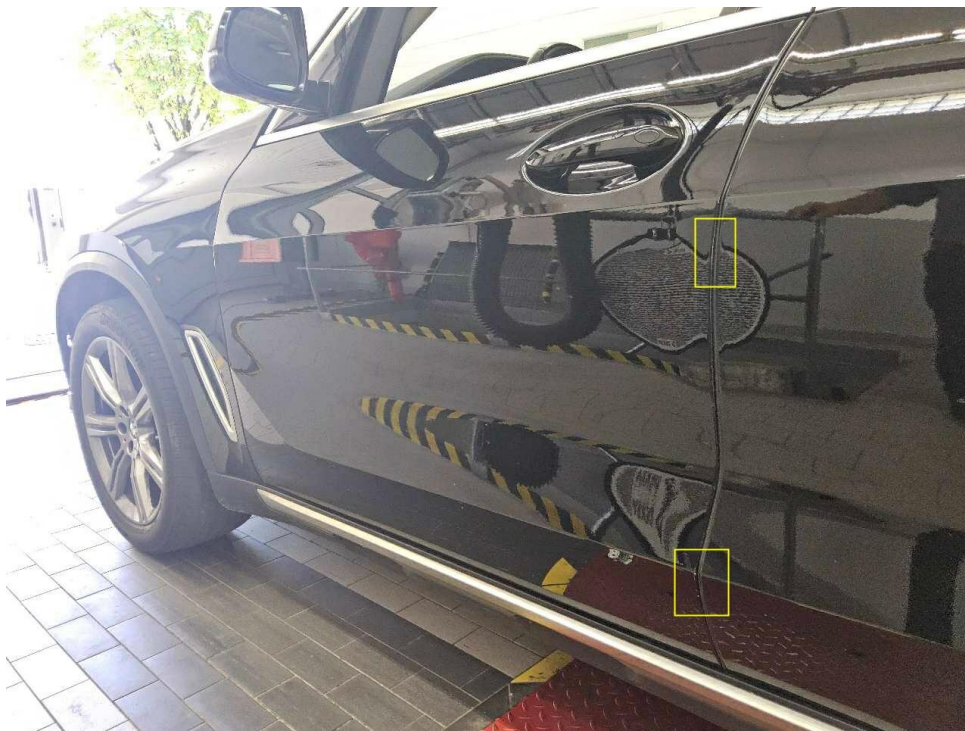
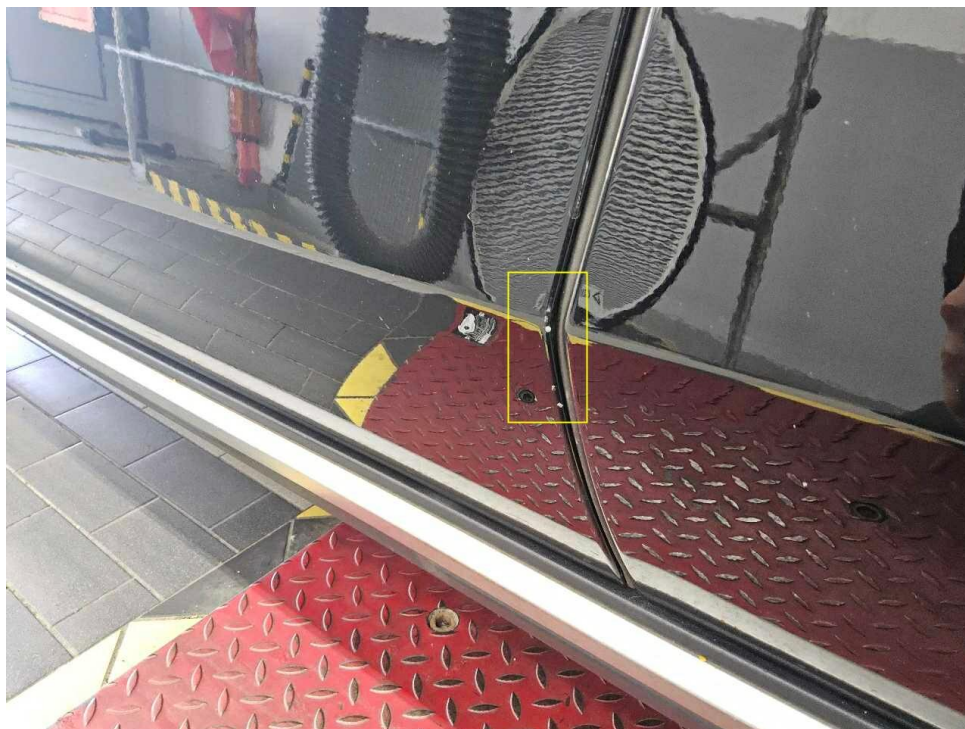
Bild 24 : Tür vorne links Kante, zerkratzt

Bild 25 : Tür vorne links Kante, zerkratzt

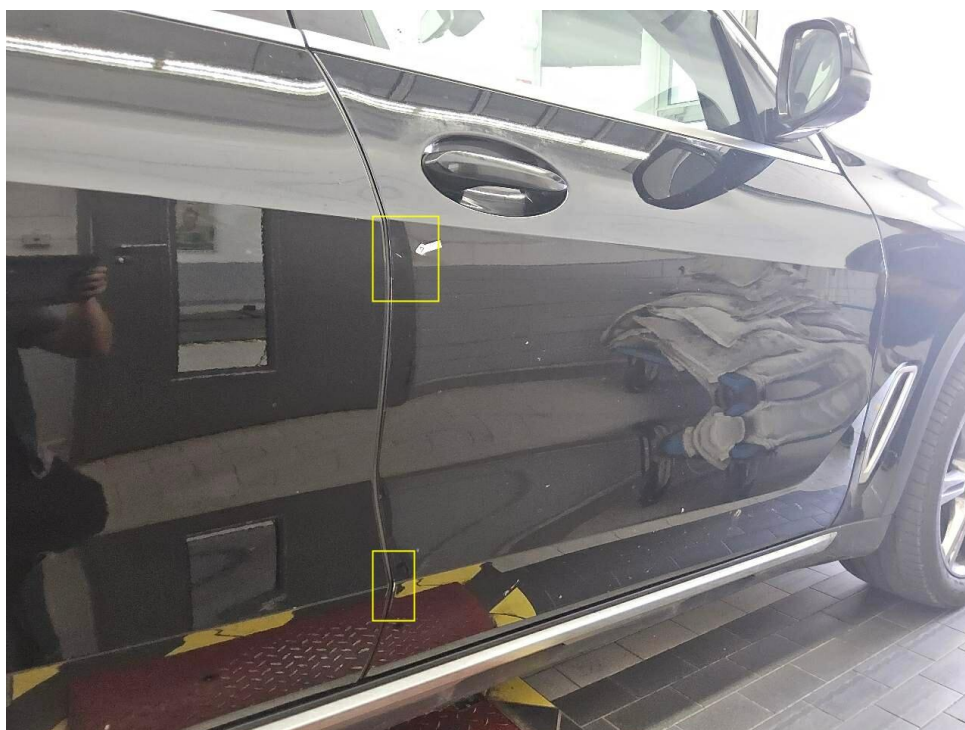
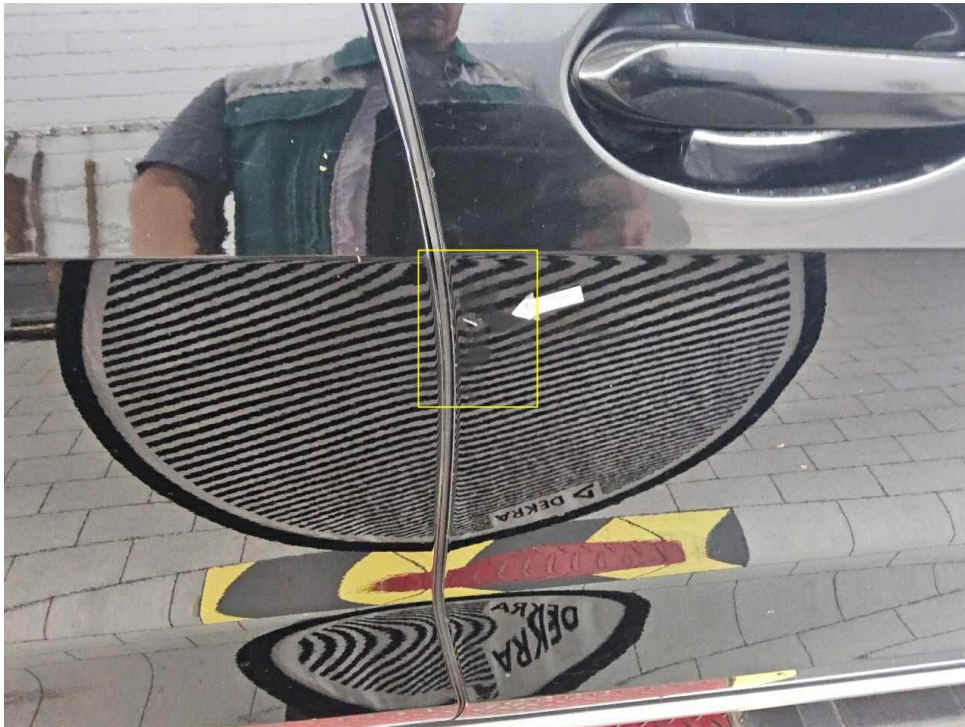
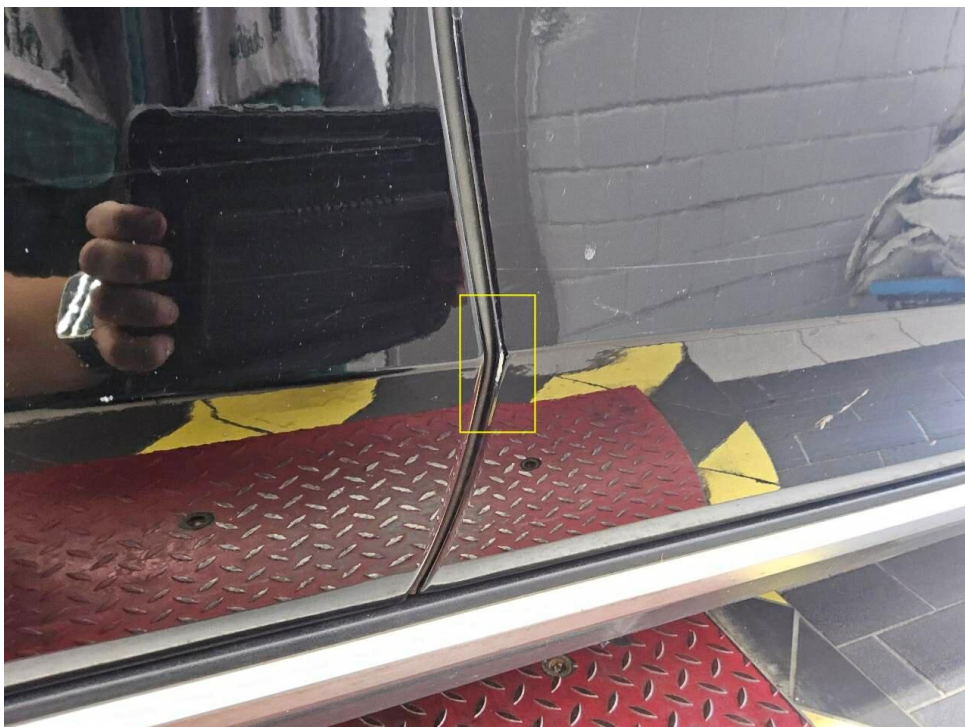
Bild 26 : Tür vorne rechts, eingedellt, instandsetzen und lackieren mit Lackaufbau

Bild 27 : Tür vorne rechts, eingedellt, instandsetzen und lackieren mit Lackaufbau

Bild 28 : Tür vorne rechts, eingedellt, instandsetzen und lackieren mit Lackaufbau

1. Heckklappe unten, zerkratzt, lackieren mit Lackaufbau (Bild 33, 34)
2. Außenspiegelverkleidung rechts Blinkleuchte, gerissen, erneuern (Bild 41, 42)
3. Stoßfänger hinten Zierleiste / Blende unten / Stoßfängerecke hinten rechts / Seitenteil hinten rechts, zerkratzt / eingedellt, instandsetzen (Bild 31, 32, 35, 36, 37, 38, 39, 40)
4. Tür vorne rechts, eingedellt, instandsetzen und lackieren mit Lackaufbau (Bild 26, 27, 28)

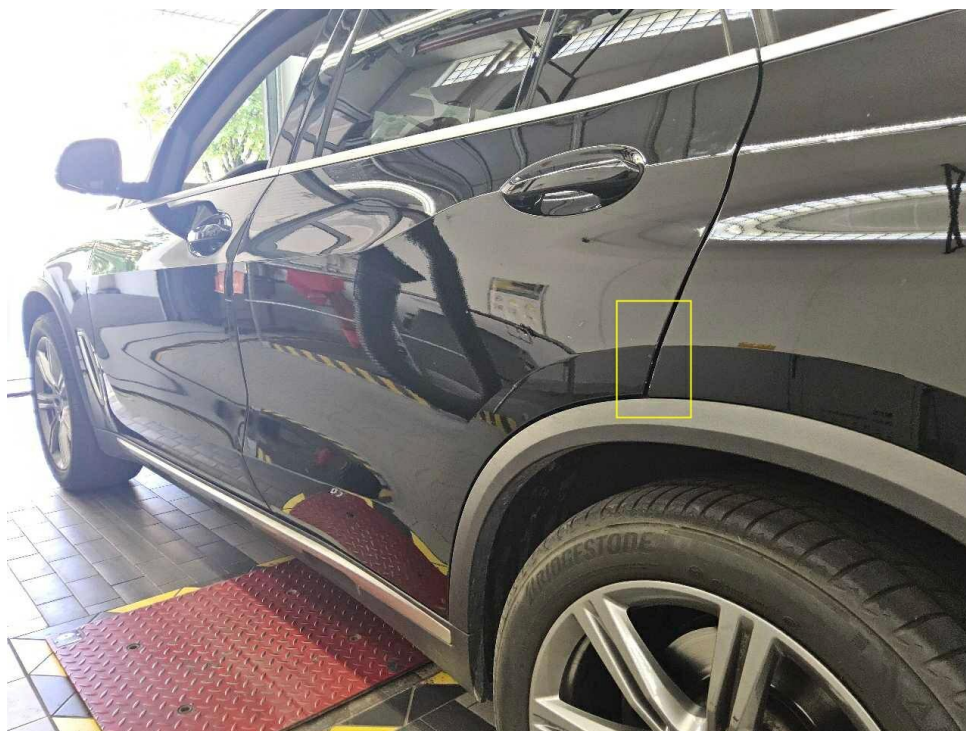
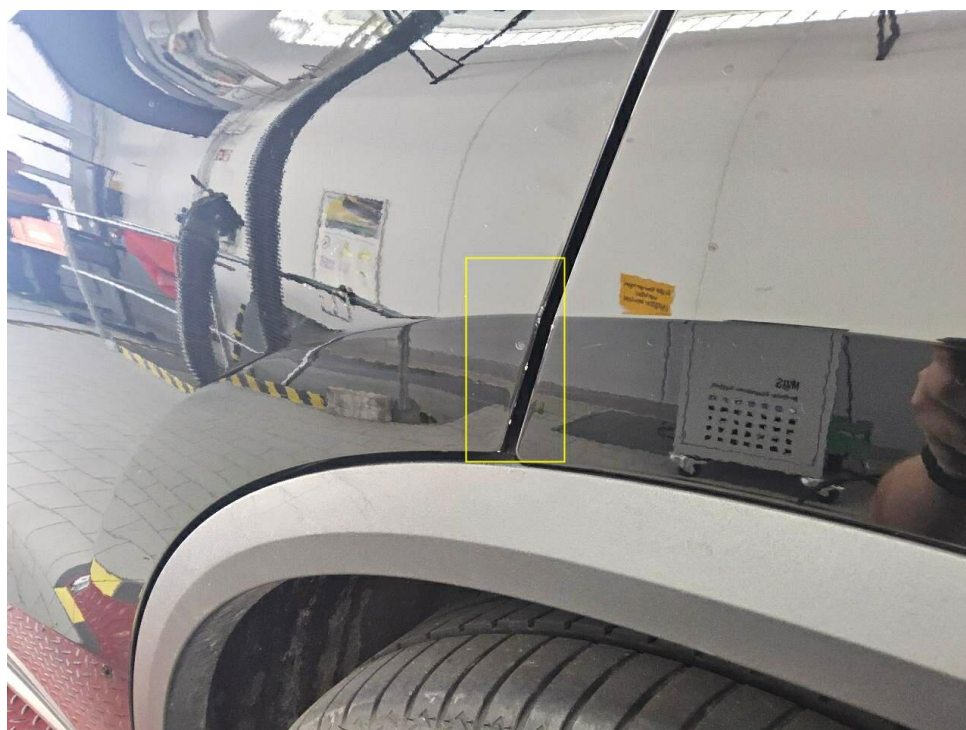
Bild 29 : Tür hinten links Kante, zerkratzt

Bild 30 : Tür hinten links Kante, zerkratzt

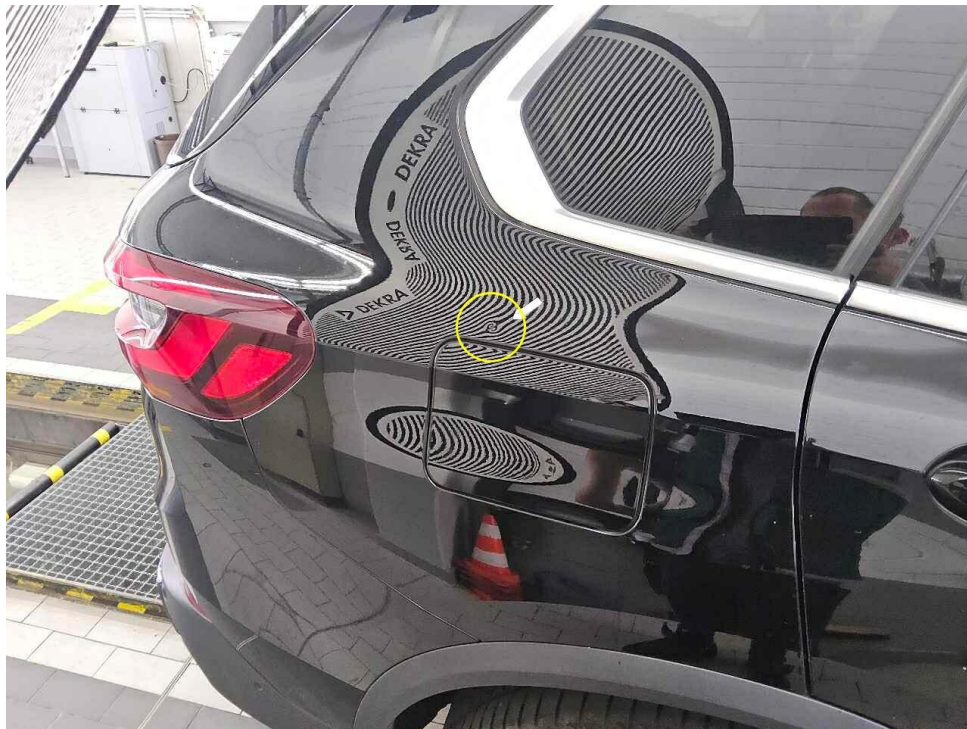
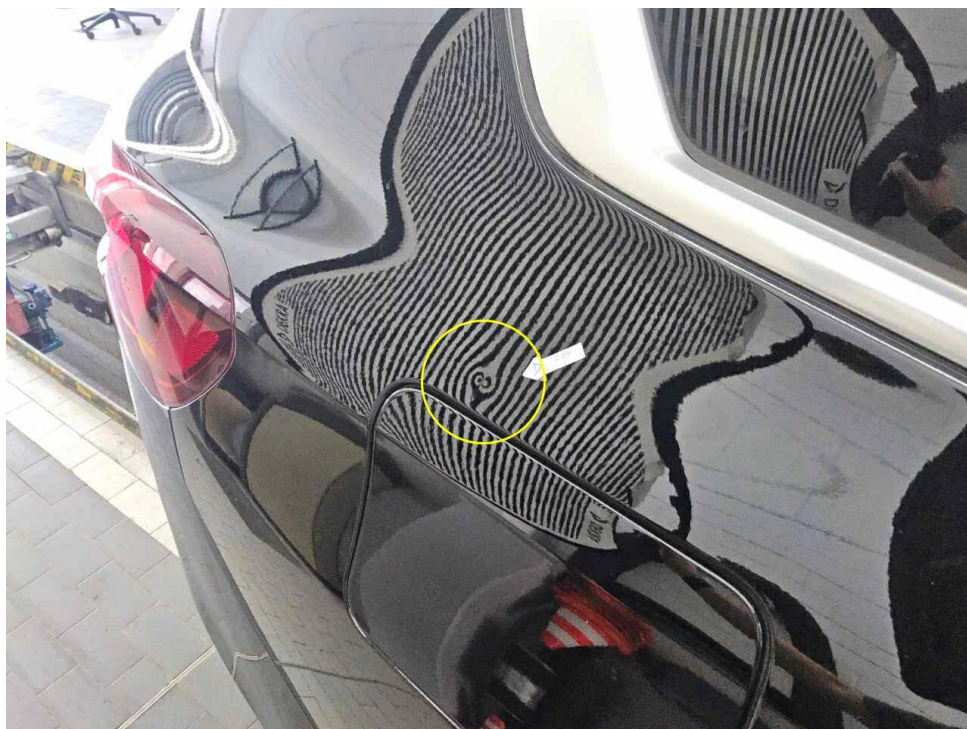
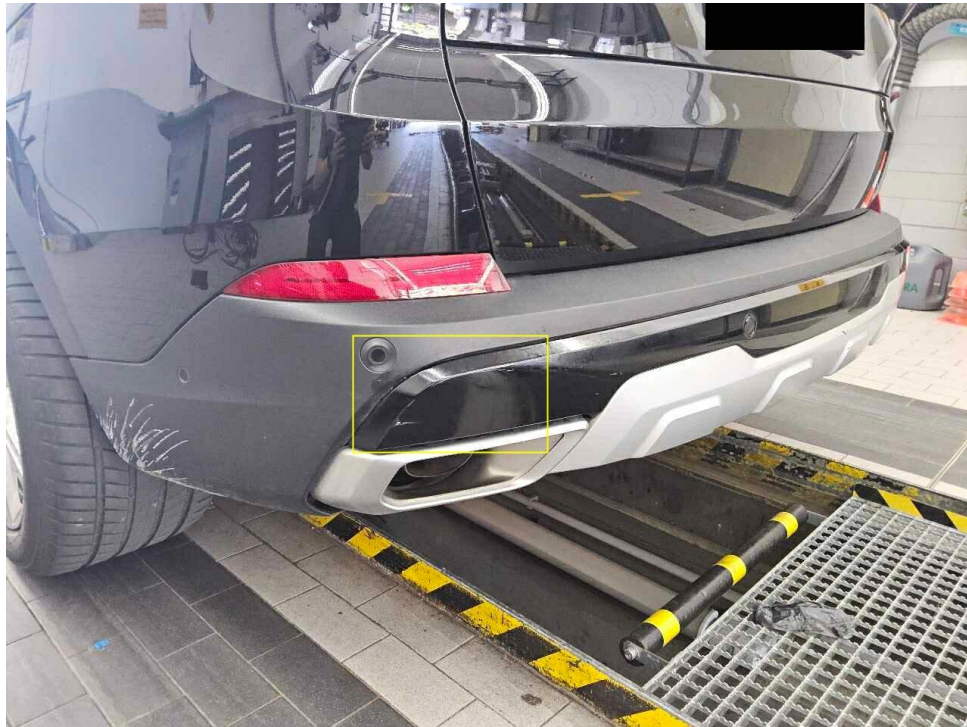
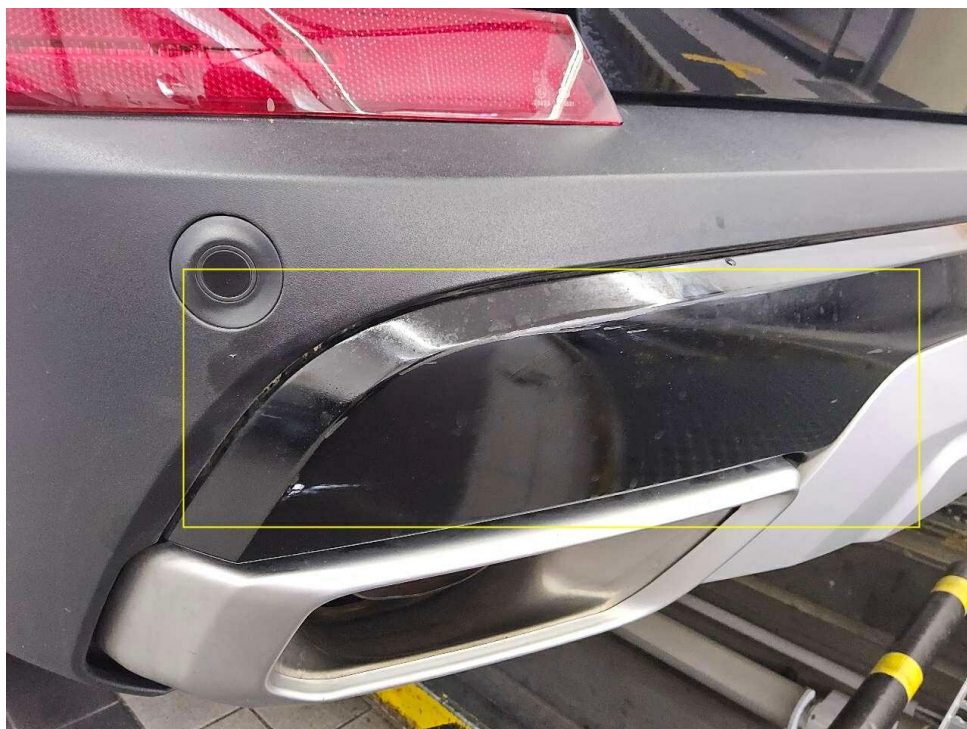
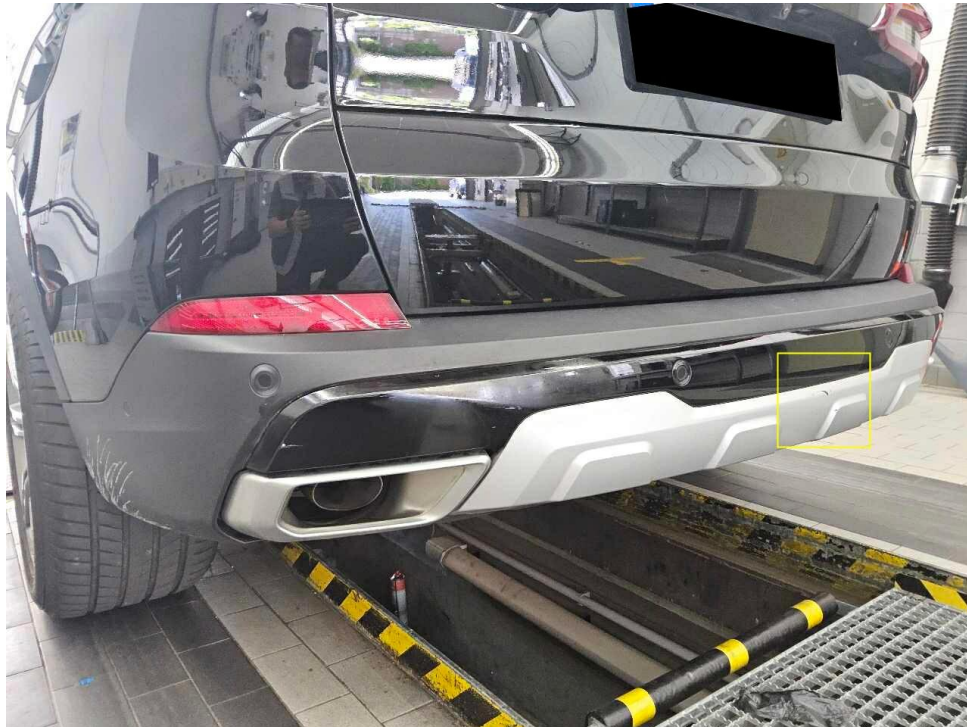
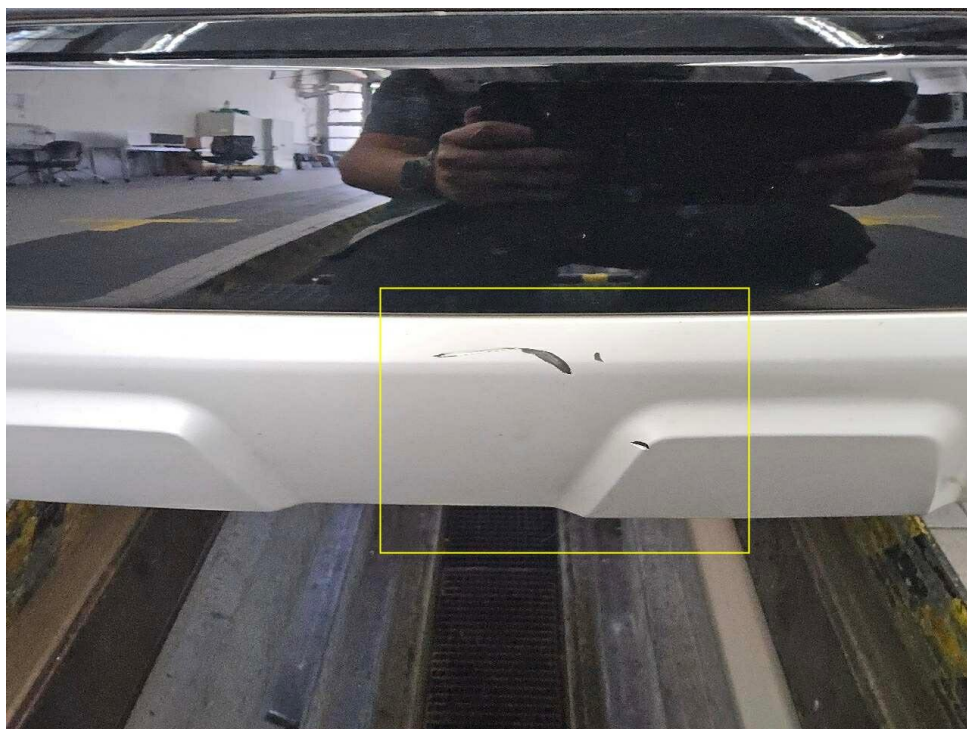
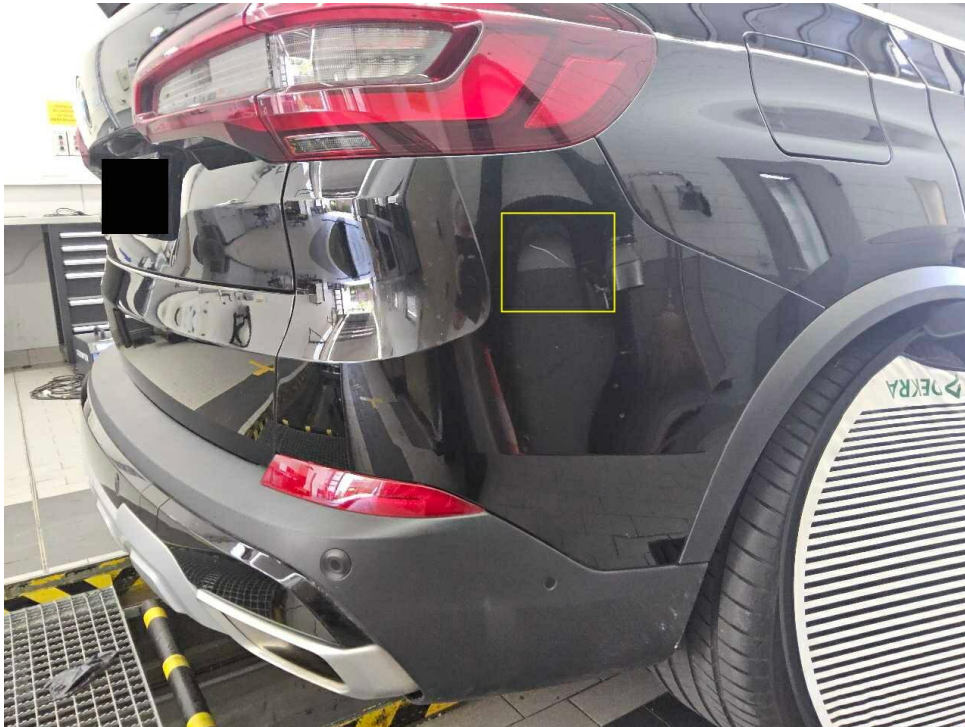
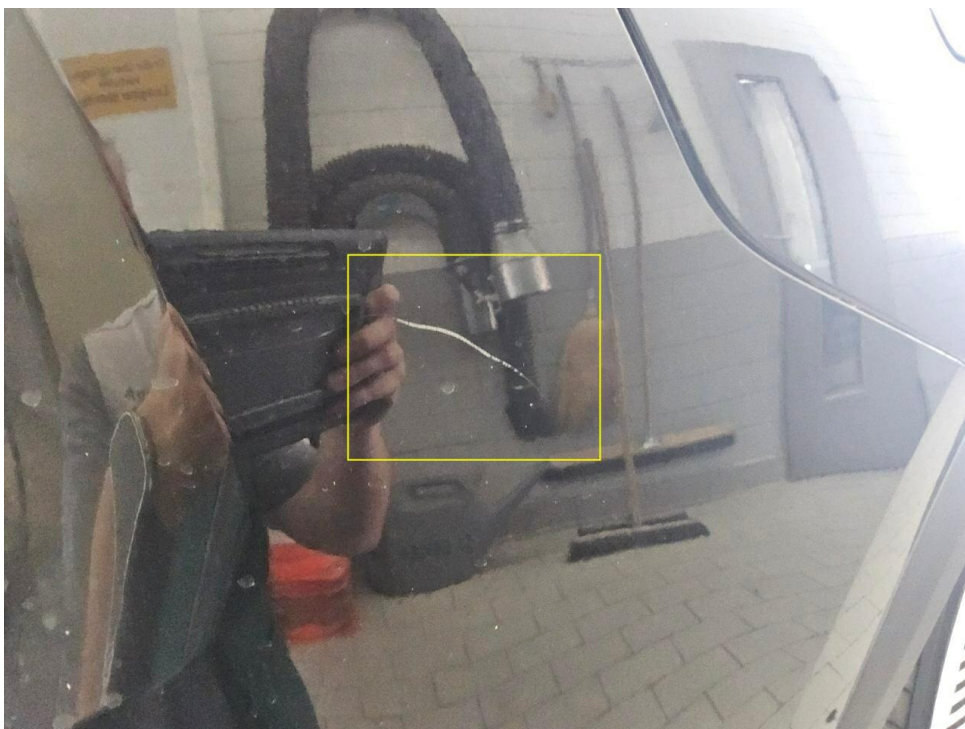
Bild 31 : Stoßfänger hinten Zierleiste / Blende unten / Stoßfängerecke hinten rechts / Seitenteil hinten rechts, zerkratzt / eingedellt

Bild 32 : Stoßfänger hinten Zierleiste / Blende unten / Stoßfängerecke hinten rechts / Seitenteil hinten rechts, zerkratzt / eingedellt

Bild 35 : Stoßfänger hinten Zierleiste / Blende unten / Stoßfängerecke hinten rechts / Seitenteil hinten rechts, zerkratzt / eingedellt

Bild 36 : Stoßfänger hinten Zierleiste / Blende unten / Stoßfängerecke hinten rechts / Seitenteil hinten rechts, zerkratzt / eingedellt

Bild 37 : Stoßfänger hinten Zierleiste / Blende unten / Stoßfängerecke hinten rechts / Seitenteil hinten rechts, zerkratzt / eingedellt

Bild 38 : Stoßfänger hinten Zierleiste / Blende unten / Stoßfängerecke hinten rechts / Seitenteil hinten rechts, zerkratzt / eingedellt

Bild 39 : Stoßfänger hinten Zierleiste / Blende unten / Stoßfängerecke hinten rechts / Seitenteil hinten rechts, zerkratzt / eingedellt

Bild 40 : Stoßfänger hinten Zierleiste / Blende unten / Stoßfängerecke hinten rechts / Seitenteil hinten rechts, zerkratzt / eingedellt

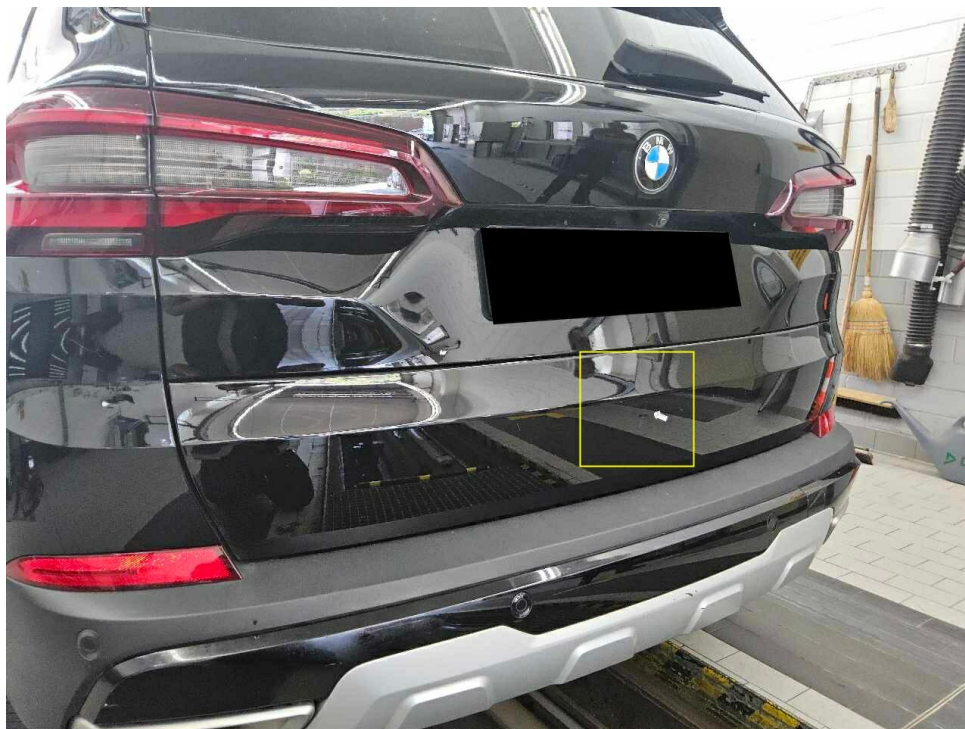
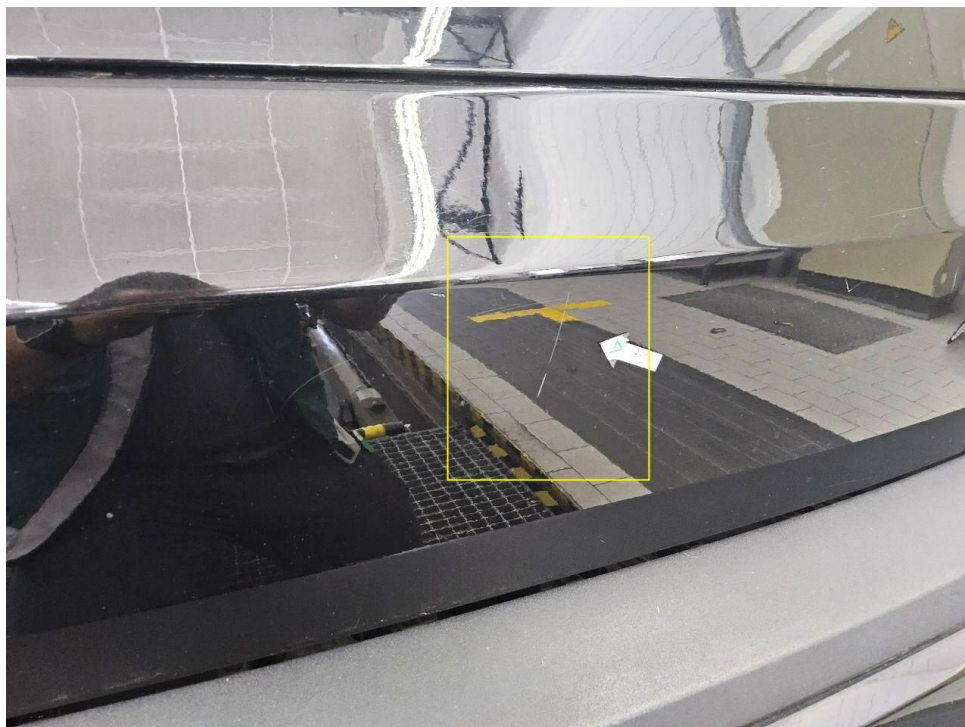
Bild 33 : Heckklappe unten, zerkratzt

Bild 34 : Heckklappe unten, zerkratzt

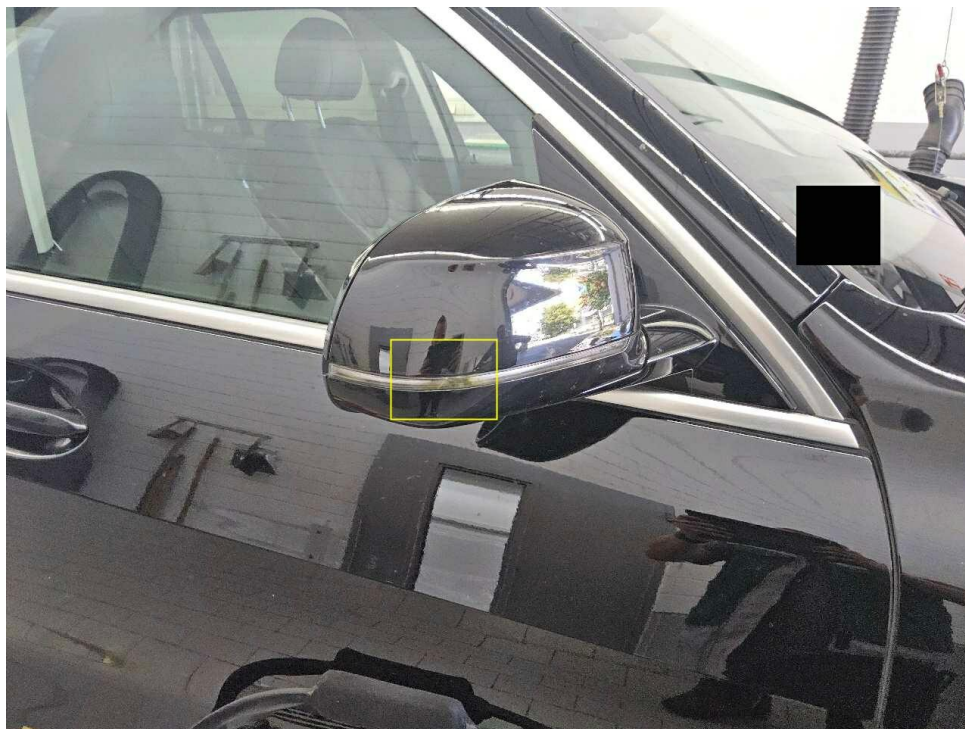
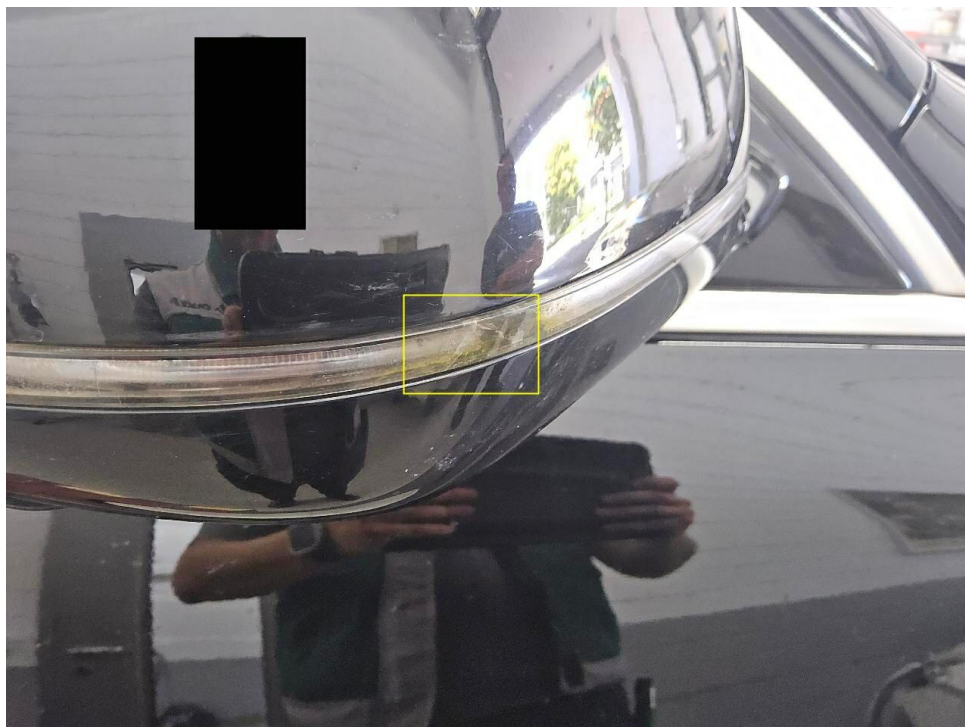
Bild 41 : Außenspiegelverkleidung rechts Blinkleuchte, gerissen

Bild 42 : Außenspiegelverkleidung rechts Blinkleuchte, gerissen

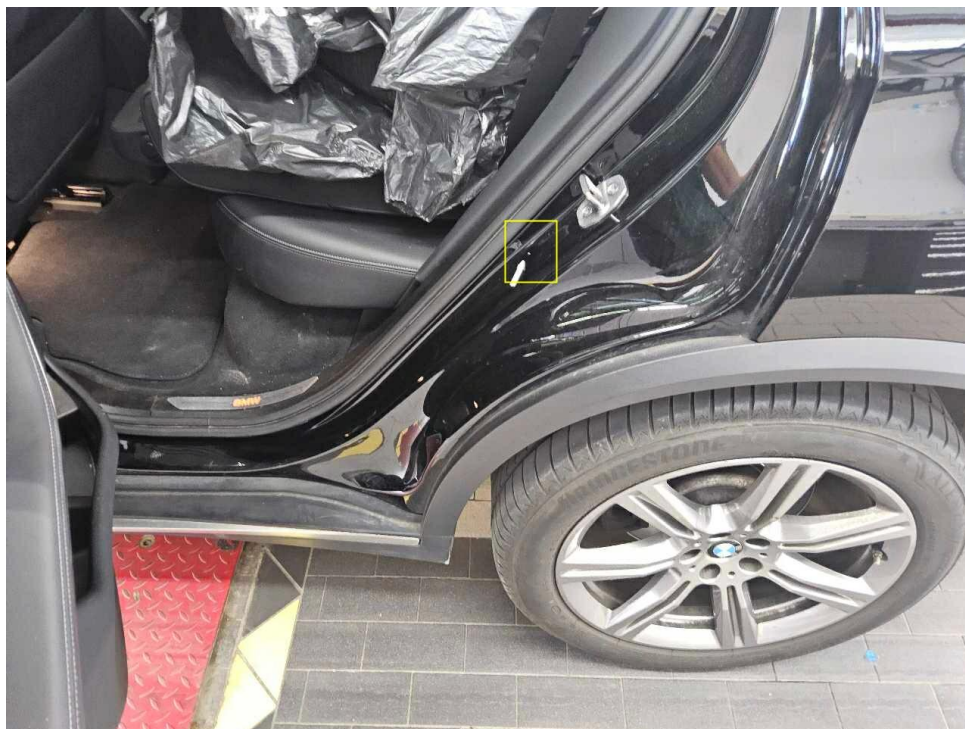
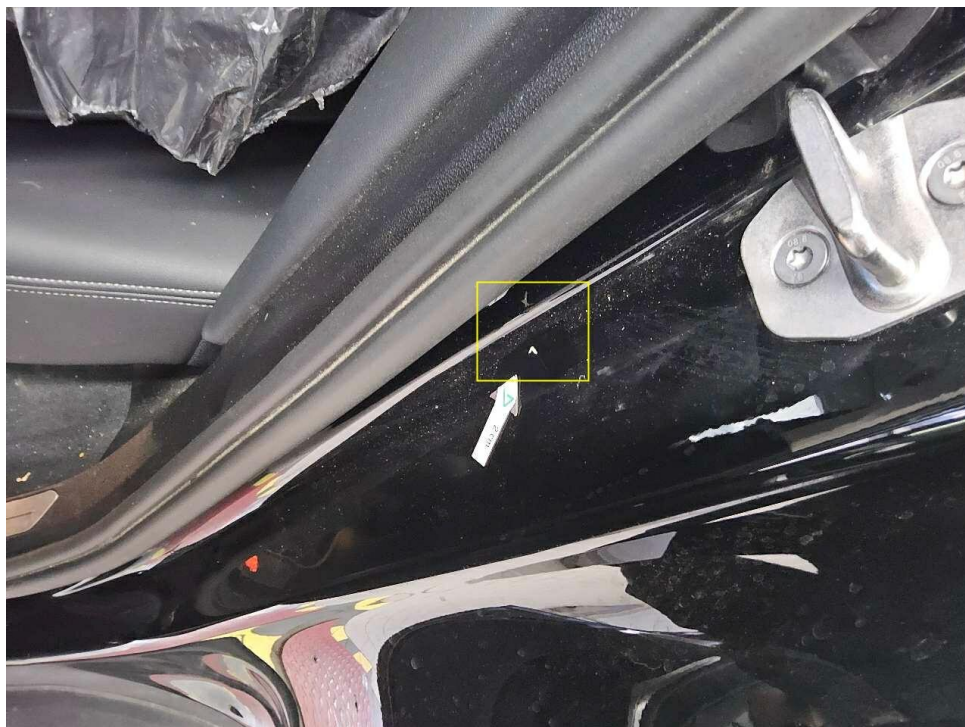
Bild 43 : Tür hinten links Einstieg, zerkratzt

Bild 44 : Tür hinten links Einstieg, zerkratzt
