LVV Nr                      384306  
Hersteller                BMW  
Model                      X5  
Variante                  xLine 25 d  
Listenpreis              67.857,15  
VIN                        WBACV410109N76693  
Erstzulassungsdatum   1.10.2022  
Kennzeichen            M FR1098

# Zustandsbericht / Minderwertgutachten

| Typ / Verkaufsbez. | X5 xDrive25d xLine | Aufbauart | Geländewagen |

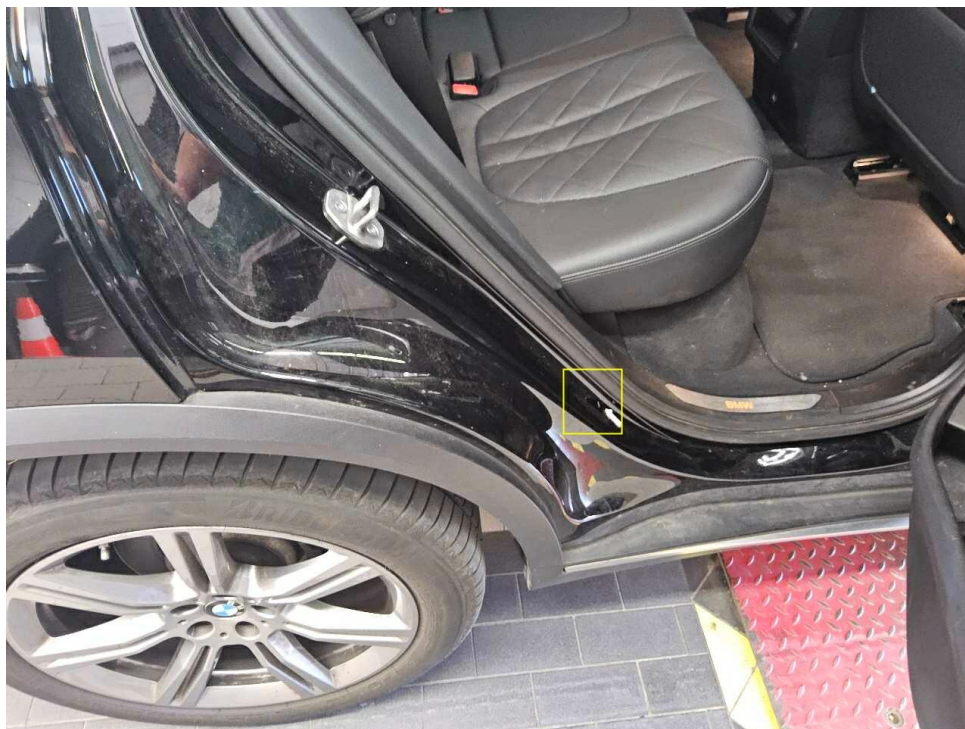
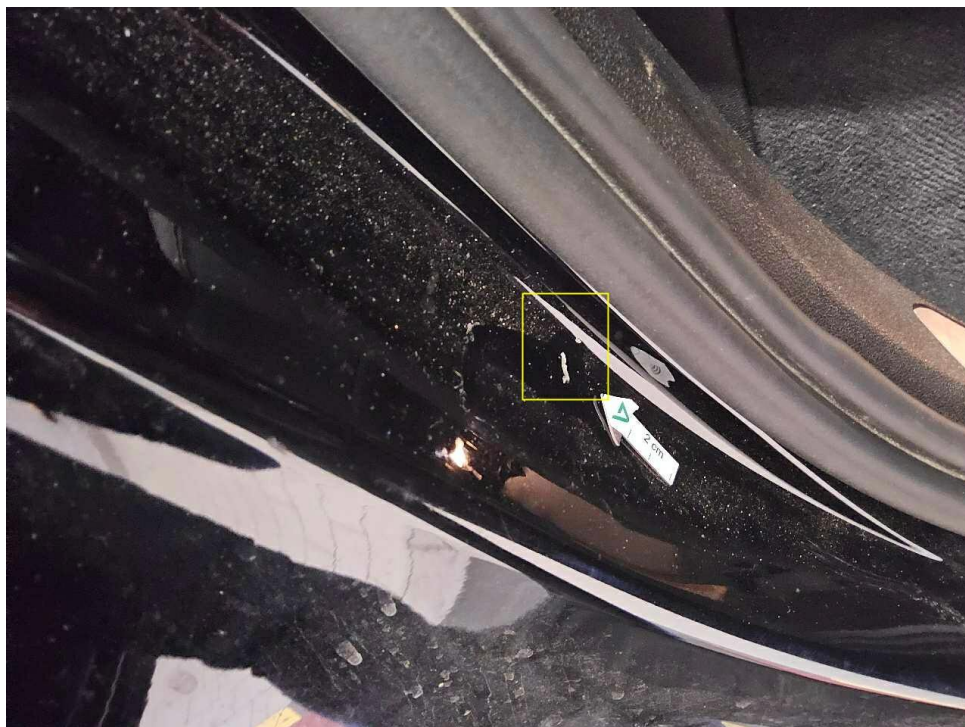
Bild 45 : Tür hinten rechts Einstieg, zerkratzt

Bild 46 : Tür hinten rechts Einstieg, zerkratzt

Frontscheibe, Steinschlag, (Bild 20, 21)  
Motorhaube, Steinschlag, (Bild 18, 19)  
Tür hinten links Einstieg, zerkratzt, (Bild 43, 44)  
Tür hinten rechts Einstieg, zerkratzt, (Bild 45, 46)  
Kotflügel vorne links Verbreiterung, eingedellt, (Bild 22, 23)  
Tür vorne links Kante, zerkratzt, (Bild 24, 25)  
Tür hinten links Kante, zerkratzt, (Bild 29, 30)
