Zustandsbericht

Kunde :	Allane SE HCBE	Amtl. Kennzeichen :	NMS-BP 666
Berichtsnummer :	0000000919316-DE968		
Referenznummer:	31178581

Kia Sportage (NQ5)(2021->) Vision

Fahrzeug-Ident.-Nr.:	U5YPV81BGNL017496	Laufleistung abgelesen:	46549 km
Erstzulassung / Baujahr:	06.05.2022 / 2022	Besichtigungsdatum/-ort:	13.05.2026 24539 Neumünster
Fahrzeugart:	SUV	Aufbauart:	Kombilimousine
Kraftstoff:	Superbenzin	Getriebe Art:	automatic
Navi.-Datenträger:	Festplattenlaufwerk	Hubraum / Leistung:	1598 ccm / 110 kW (150 PS)
Antriebsart:	Frontantrieb	Lackfarbe:	Weiß
Lackart:	Metallic	Türen / Sitzplätze:	5 / 5
Anzahl Schlüssel:	2	Nächste HU / AU:	05.2027 / 05.2027
Polster Art:	Stoff	Serviceheft verfügbar:	Ja
Farbe Innenausstattung:	Grau	Serviceheft gepflegt:	Ja
Raucherfahrzeug:	Nein	Letzter Service km / am:	37013 / 14.05.2025
Fahrzeug fahrbereit:	Ja	Vorgelegte Fahrzeug- Unterlagen:	ZB I (Fzg.Schein)
Zustand aussen:	2 - Gut	Zustand innen:	2 - Gut

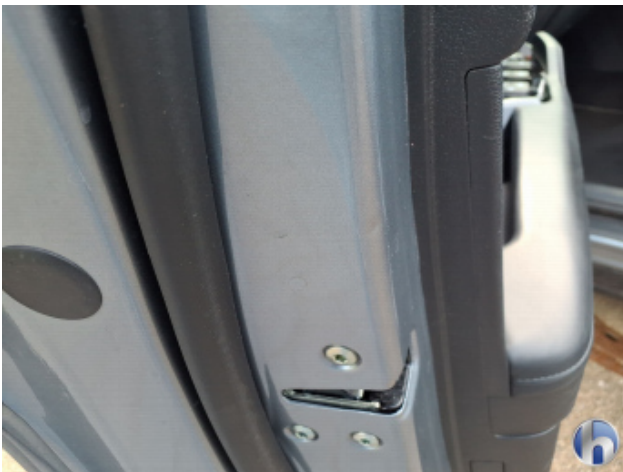
2. Tür Vorne - Links
Verdellt - Sanft Instandsetzen

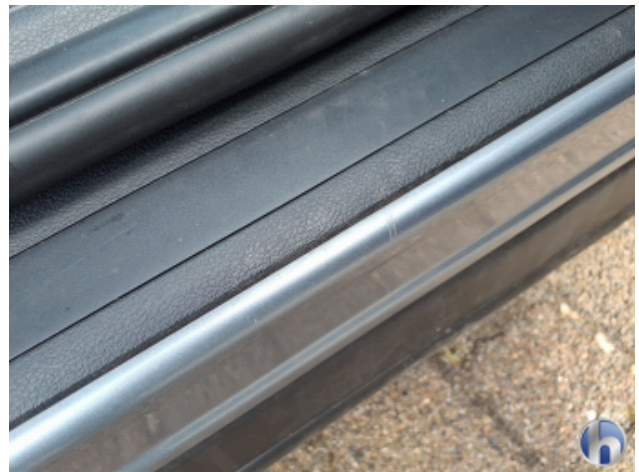
3. Schweller - Rechts
Kratzer - Smart Repair

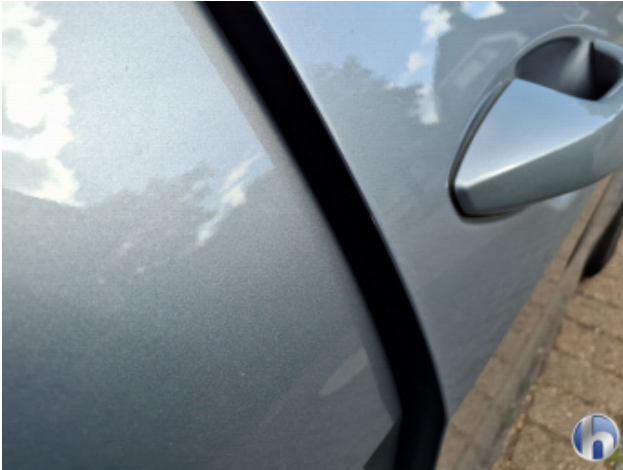
4. Tür Vorne - Rechts
Kratzer - Smart Repair

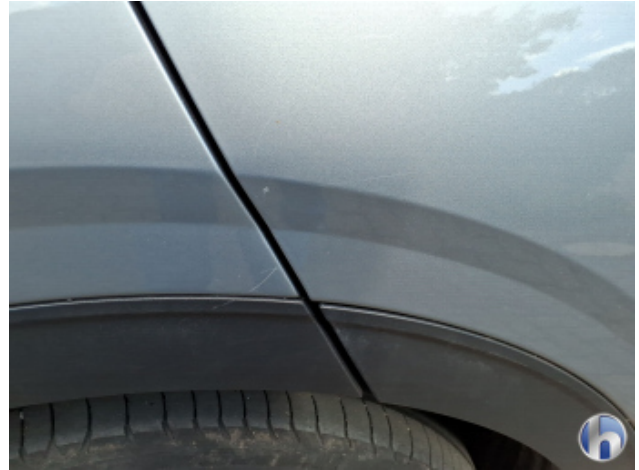
5. Tür Hinten - Rechts
Kratzer - Smart Repair

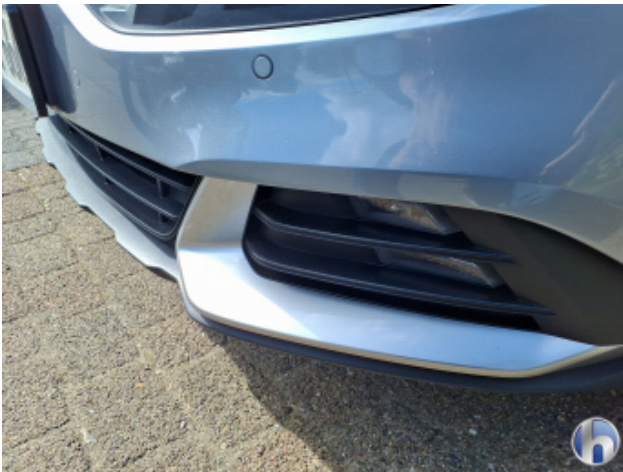
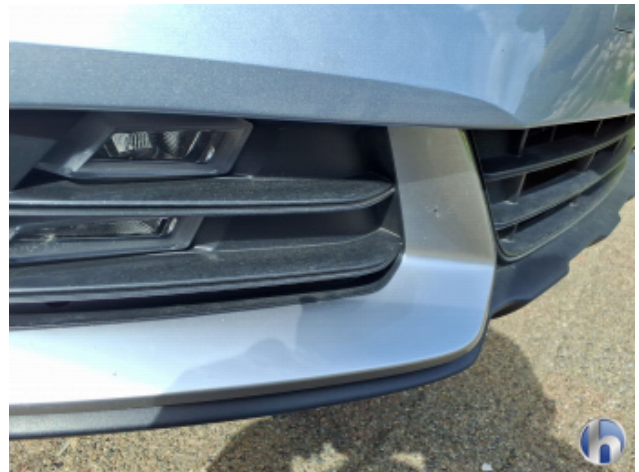
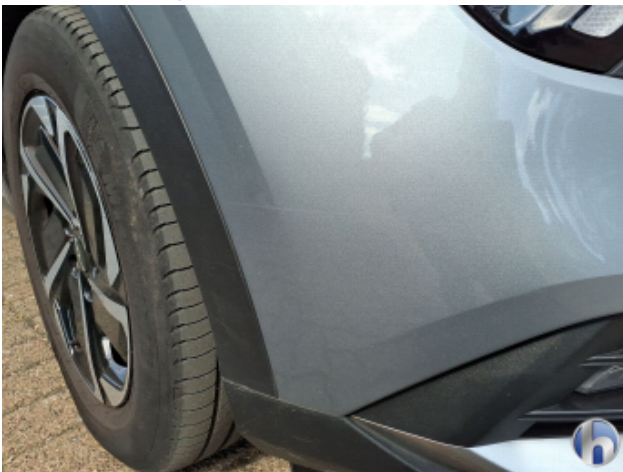
6. Stoßfänger Vorne
Kratzer - Smart Repair

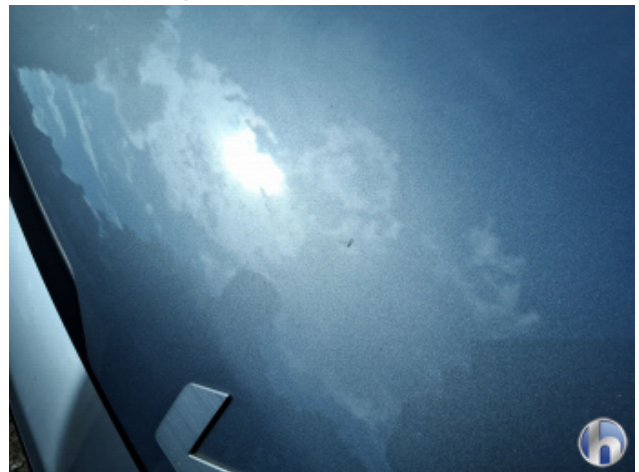
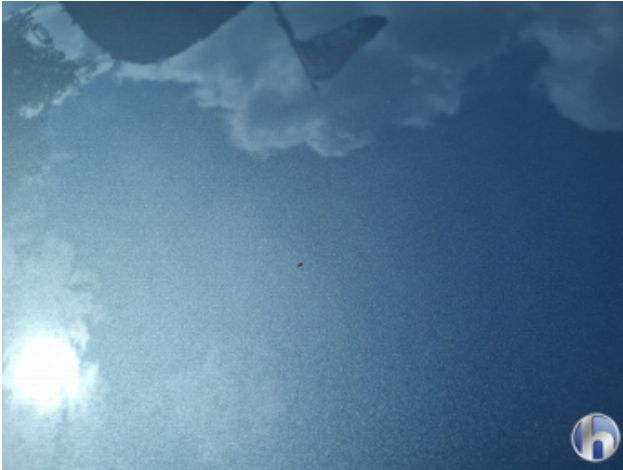
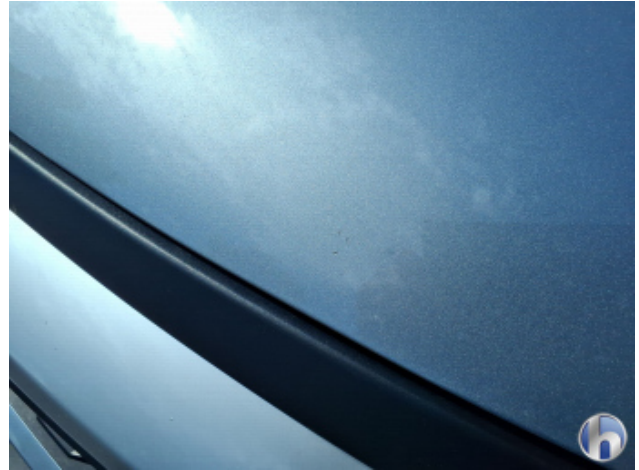
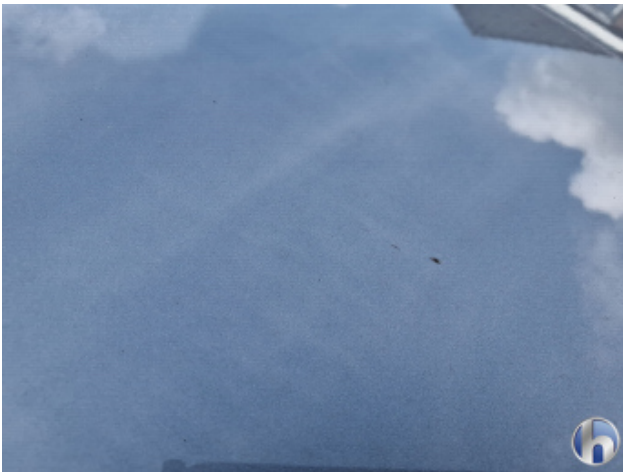
7. Motorhaube
Steinschlag - Smart Repair

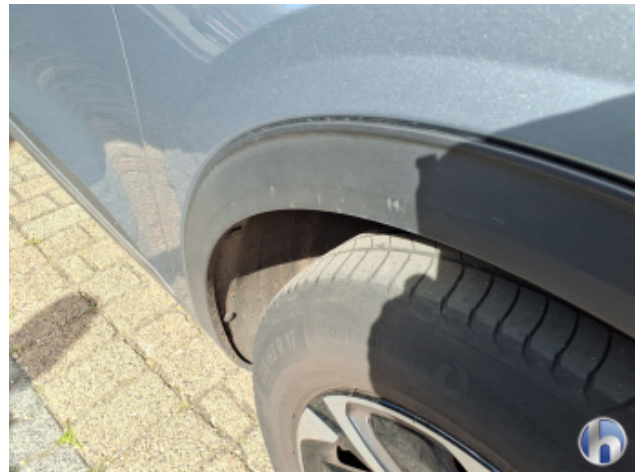
8. Kotflügel Vorne - Rechts
Kratzer - Smart Repair

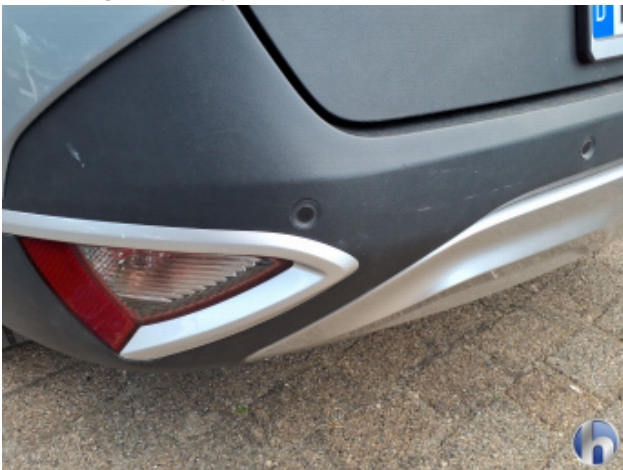
9. Stoßfänger Hinten
Kratzer - Smart Repair

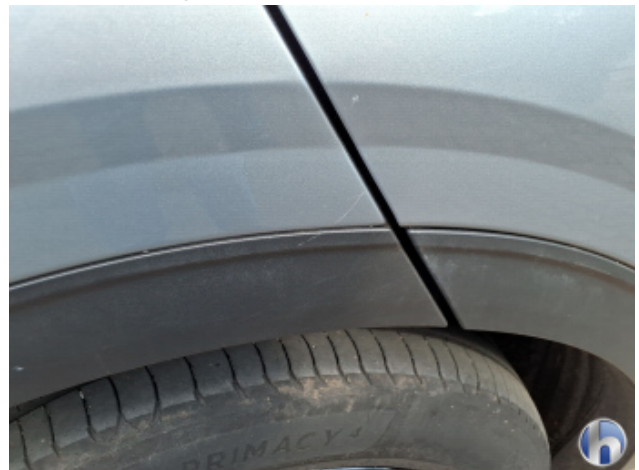
10. Seitenwand - Hinten - Rechts
Kratzer - Smart Repair

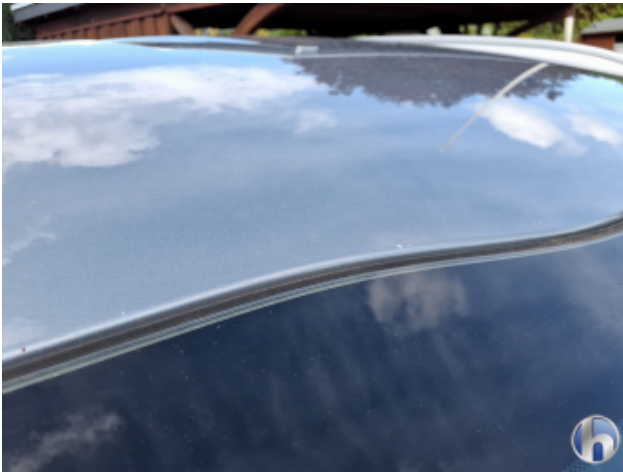
11. Dach
Steinschlag - Smart Repair

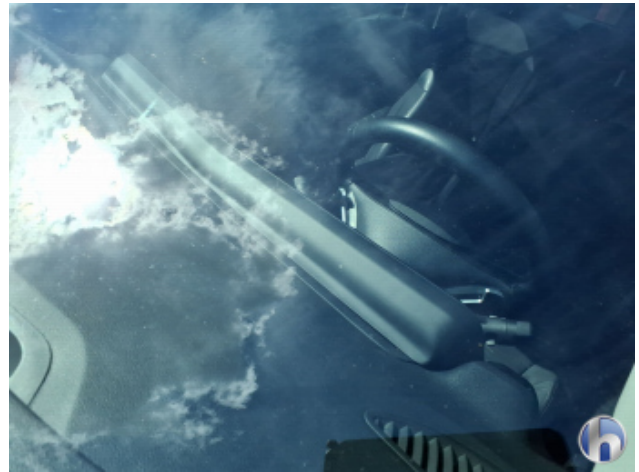
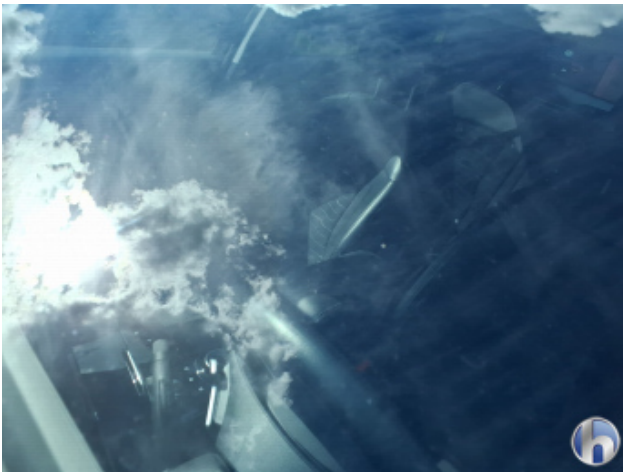
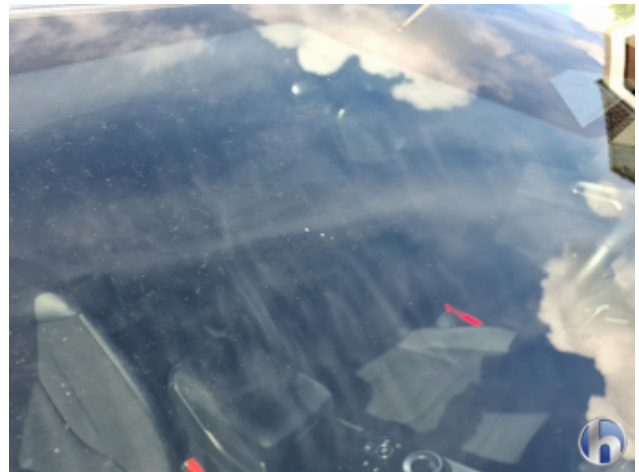
12. Windschutzscheibe
Steinschlag - Smart Repair

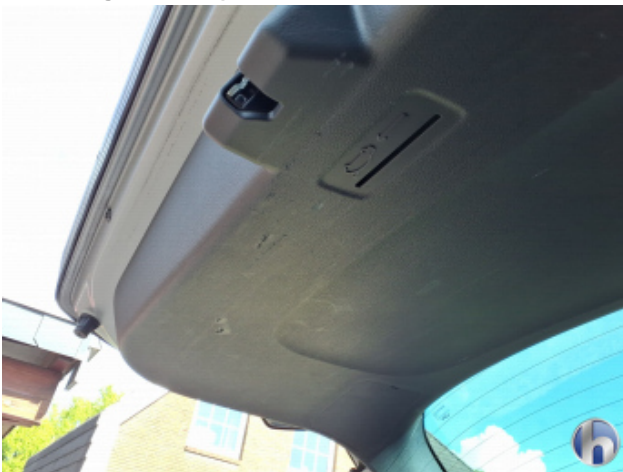
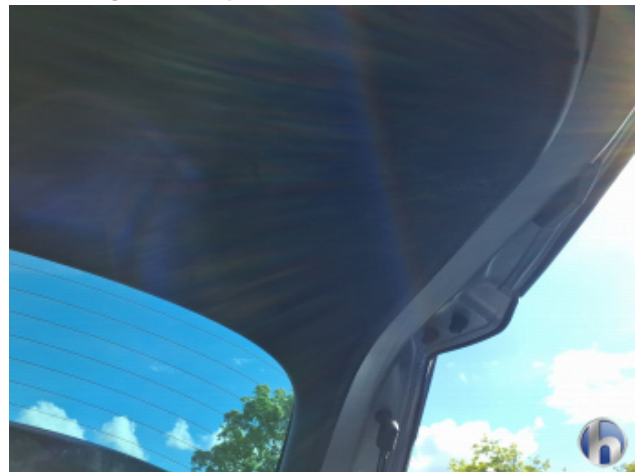
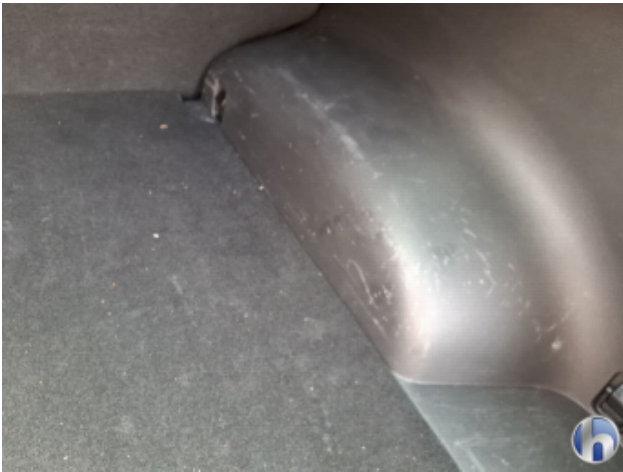
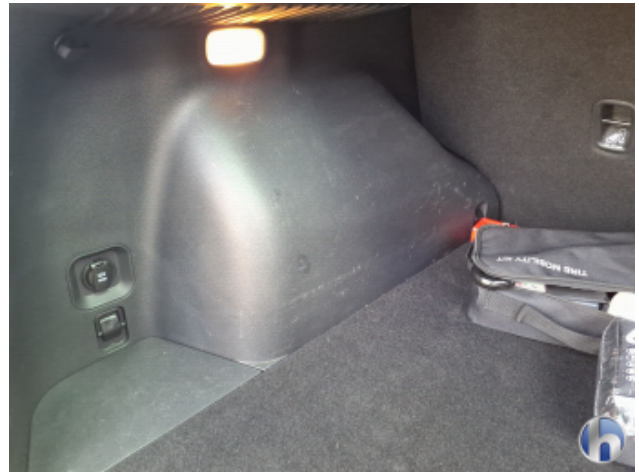
13. Verkleidung
Kratzer - Erneuern

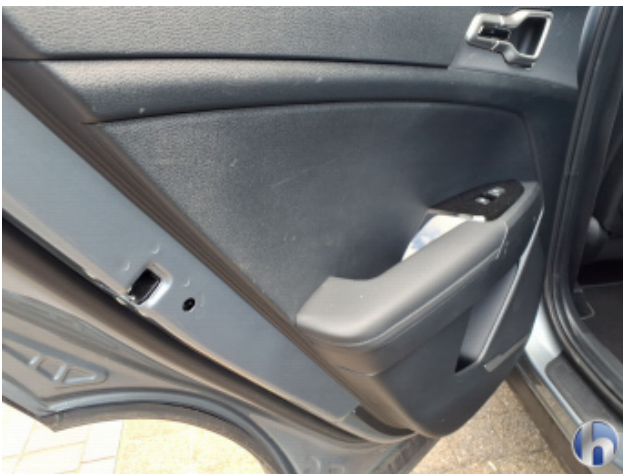
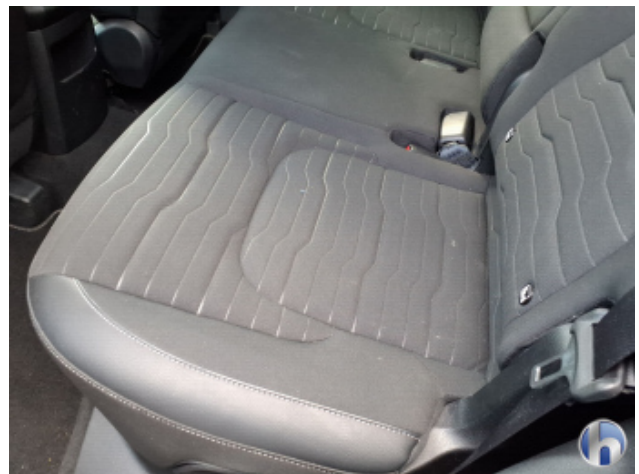
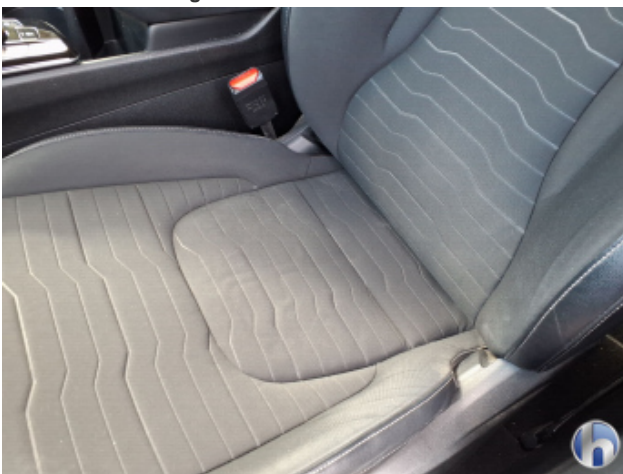
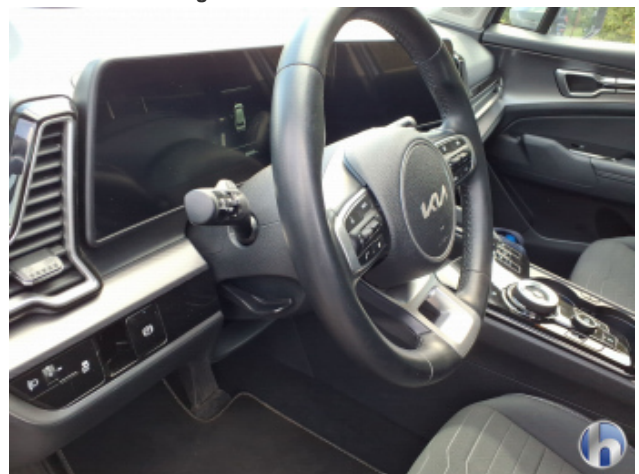
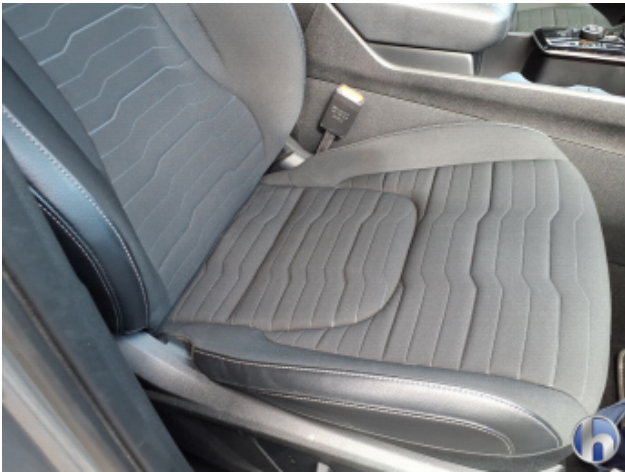
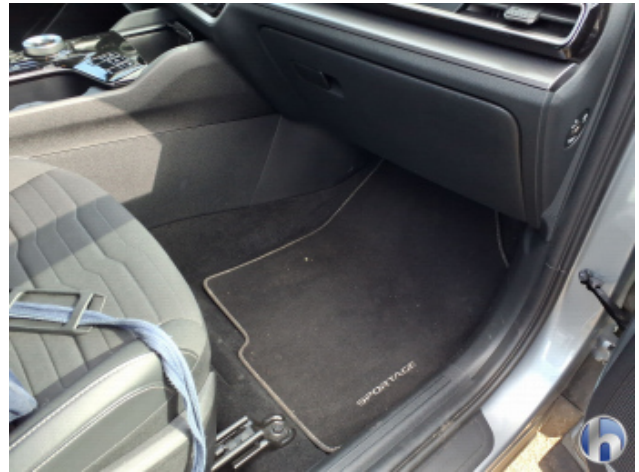
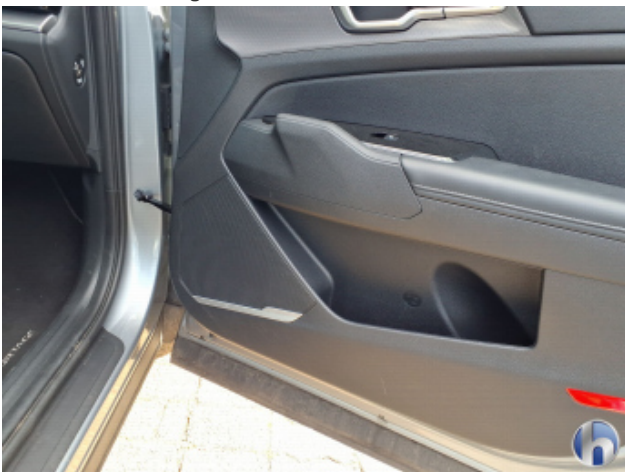
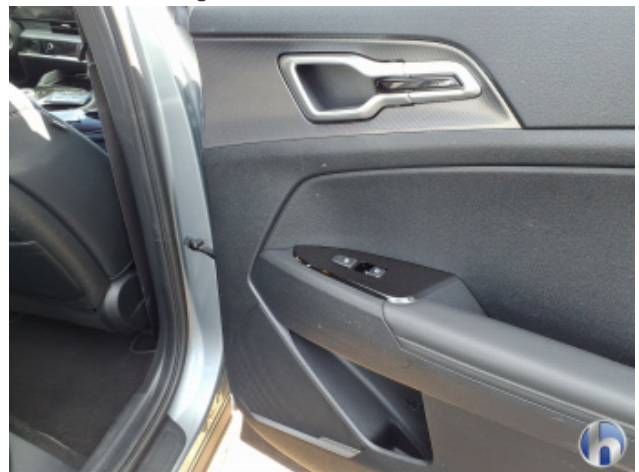
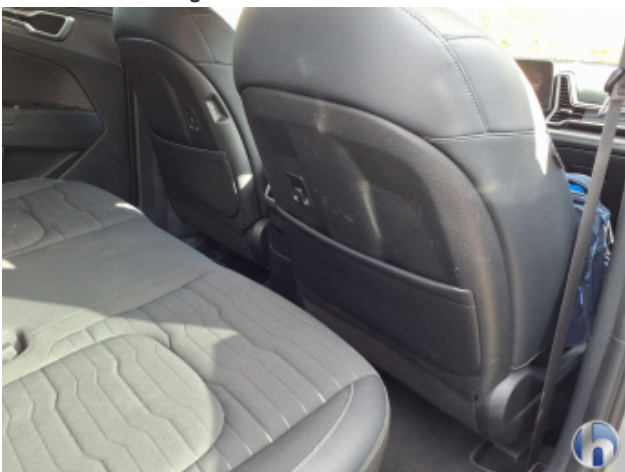
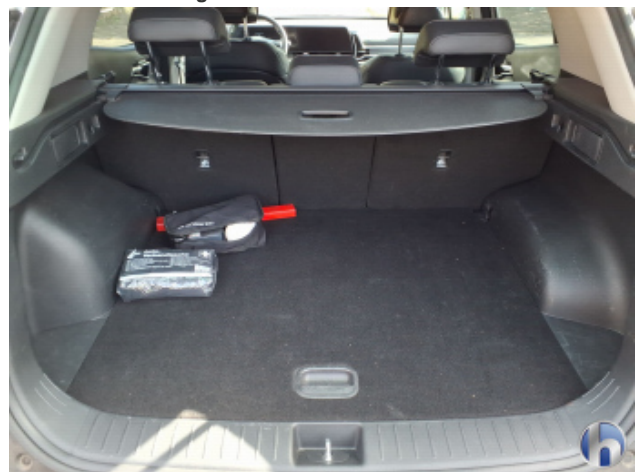
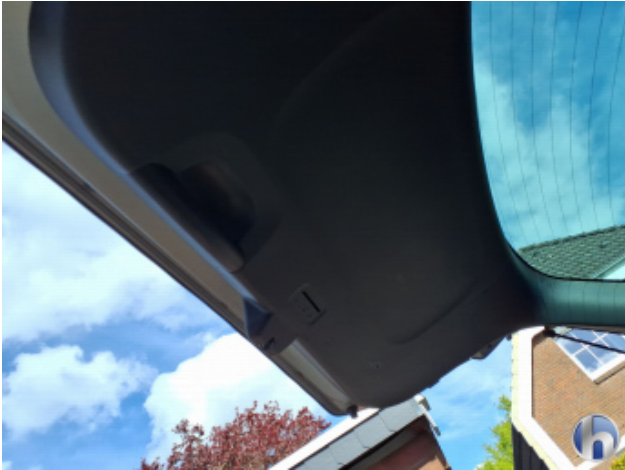
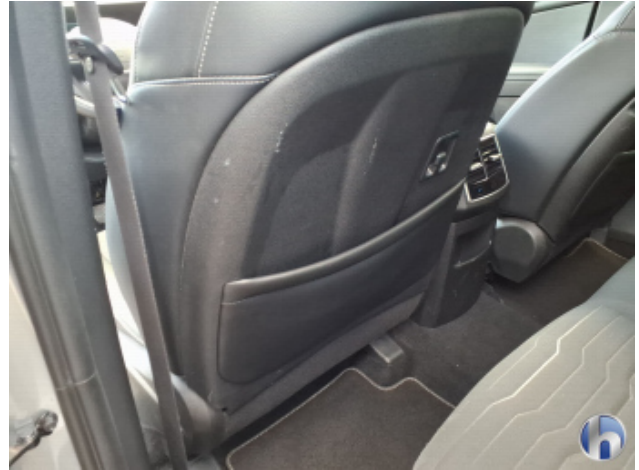
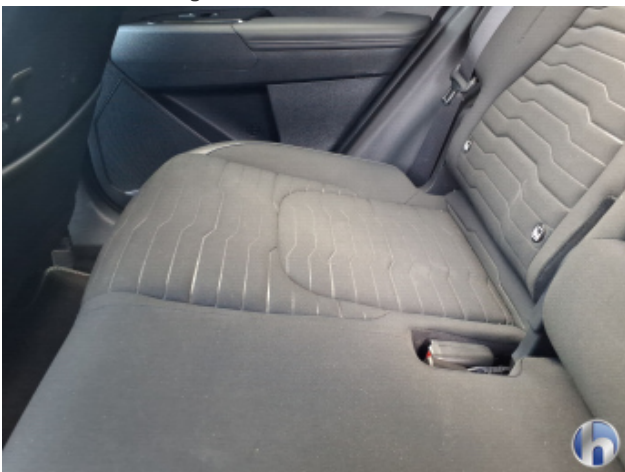
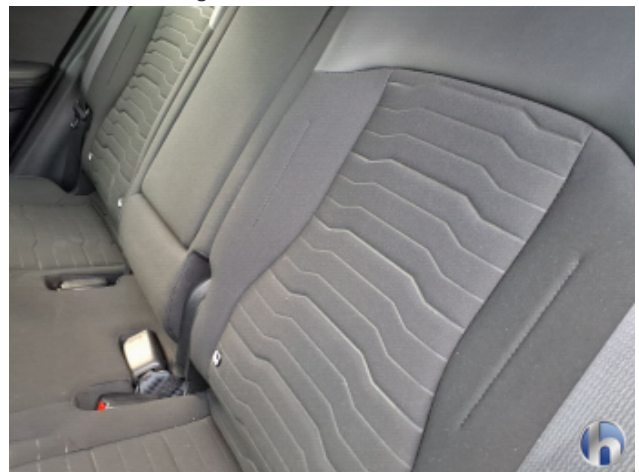
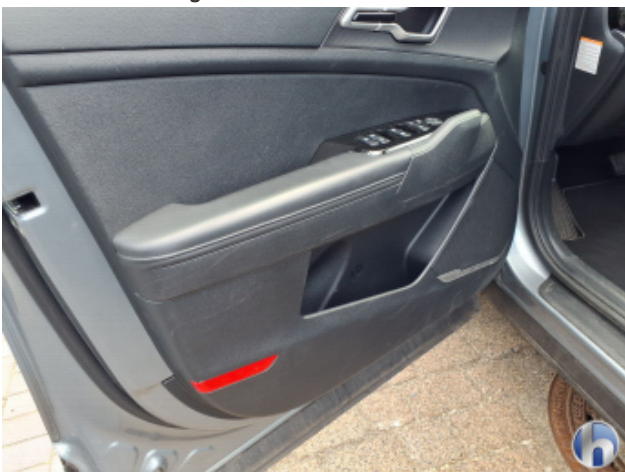
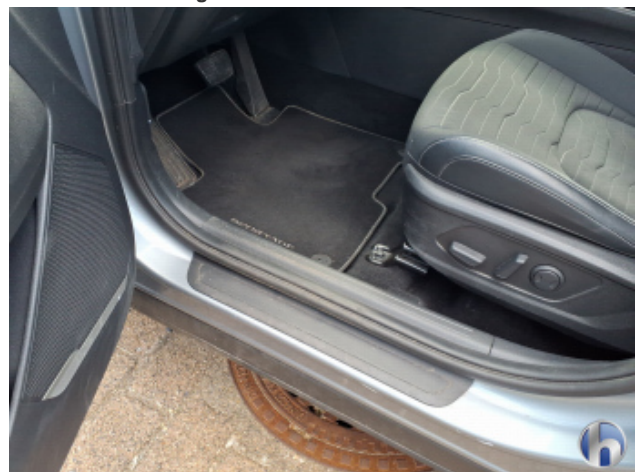
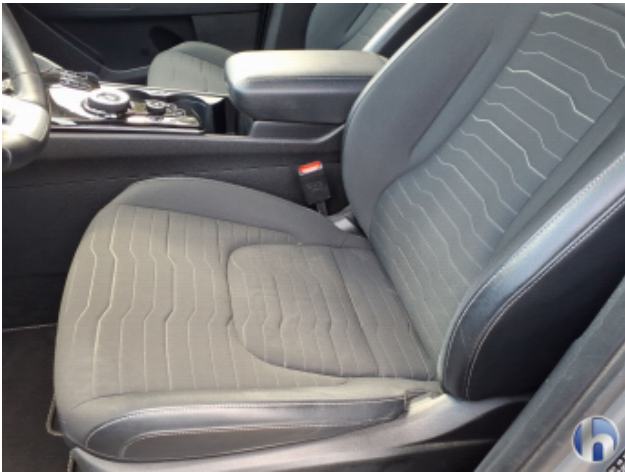
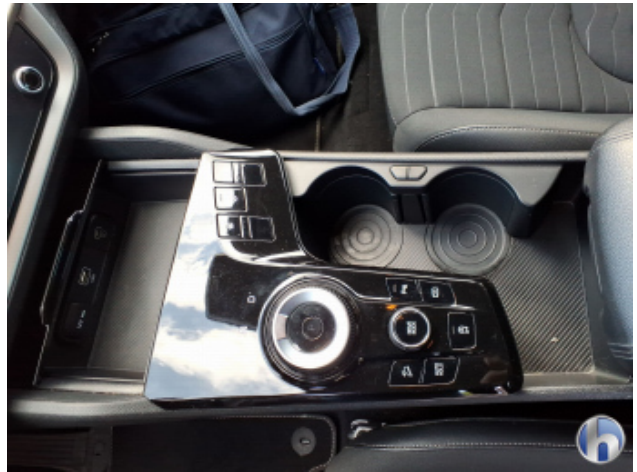
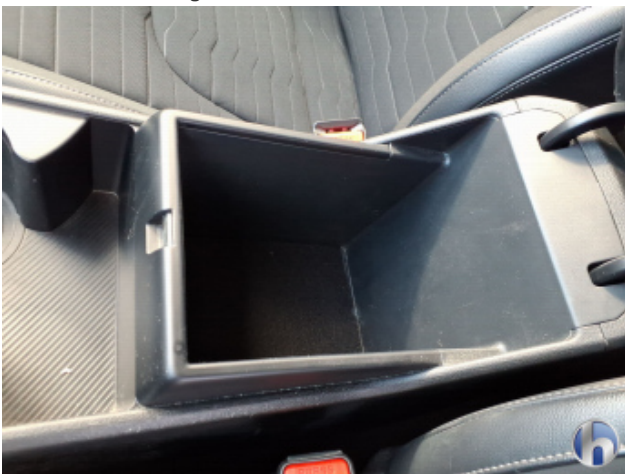
14. Verkleidung
Verschmutzt - Reinigen

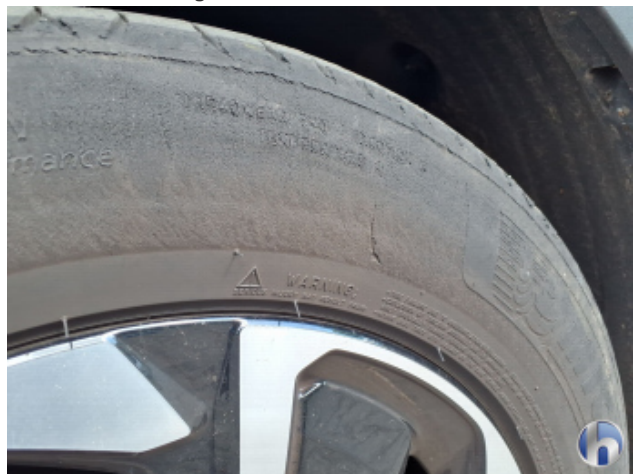
15. Reifen Vorne - Rechts
Beschädigt - Erneuern
