## Fahrzeugbeschreibung

**Fahrzeug:** OPEL Insignia 2.0 Turbo 147kW Business Auto ST Kombi 'Insignia Business' 5-türig  
1998 ccm 200 PS / 147 KW bleifrei Automatik

## Zustandsbericht

Inspection date: 17 Jun 2026  
**Protocol number: 46007948**  
Delivery date: 17 Jun 2026

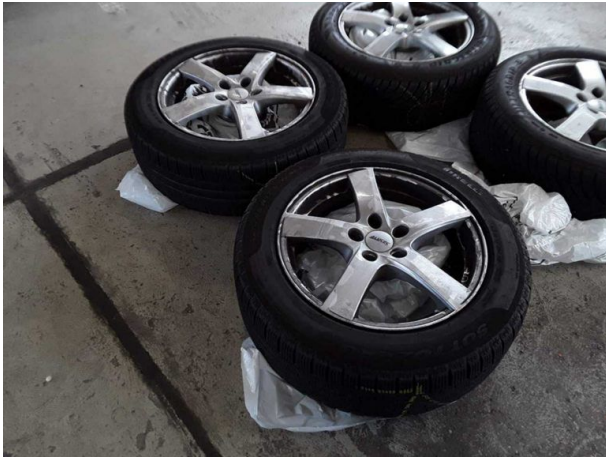
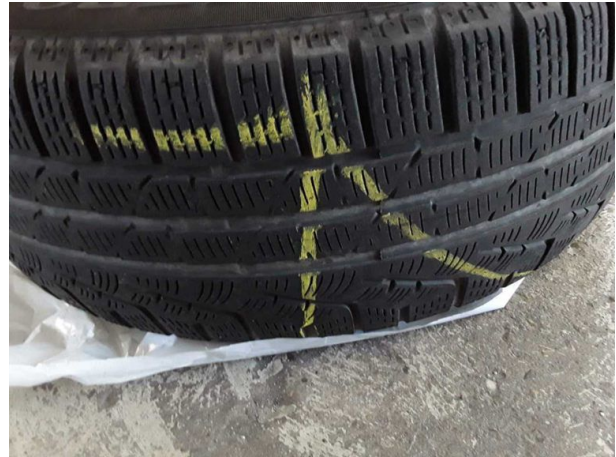
| No. | Component group | Description |
|---|---|---|
| 1 | 2nd wheel set | 2 tyres - Worn - No deduction |

**Damage #1:** 2nd wheel set: 2 tyres - Worn - No deduction

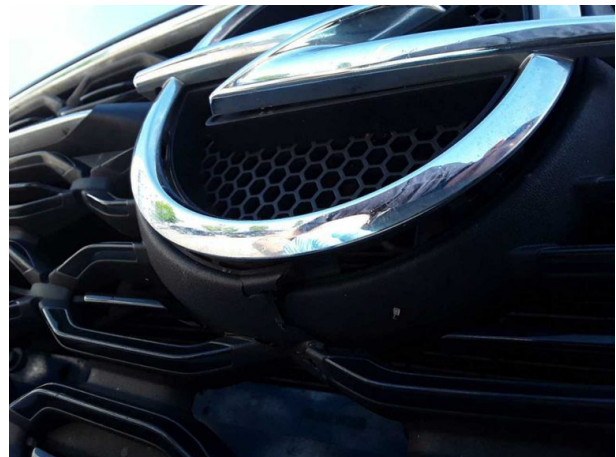
| No. | Component group | Description |
|---|---|---|
| 2 | Front structure | Emblem (Lose) - Damaged - Replace |

**Damage #2:** Front structure: Emblem (Lose) - Damaged - Replace

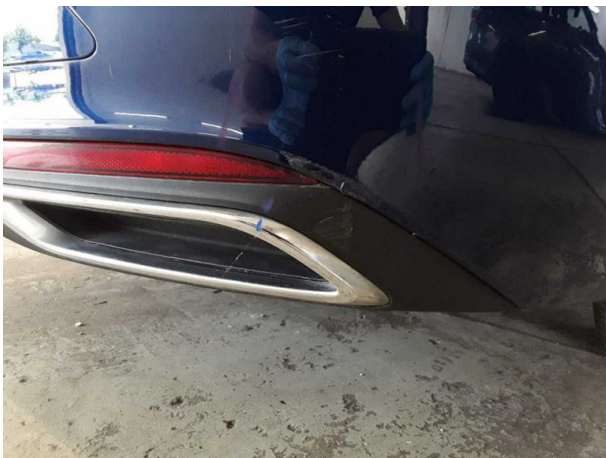
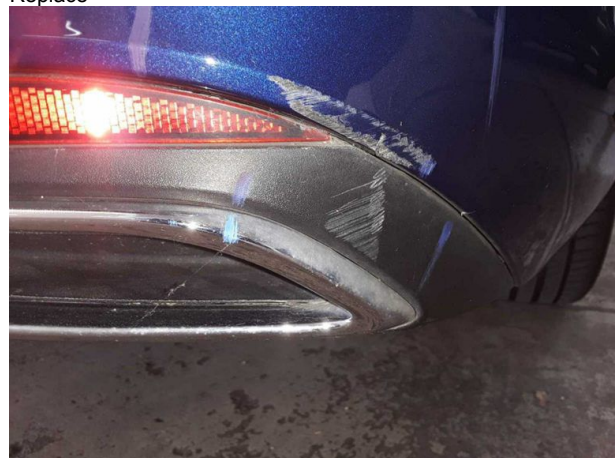
| No. | Component group | Description |
|---|---|---|
| 3 | Rear bumper | Spoiler - Scratched - Loss in value |

**Damage #3:** Rear bumper: Spoiler - Scratched - Loss in value

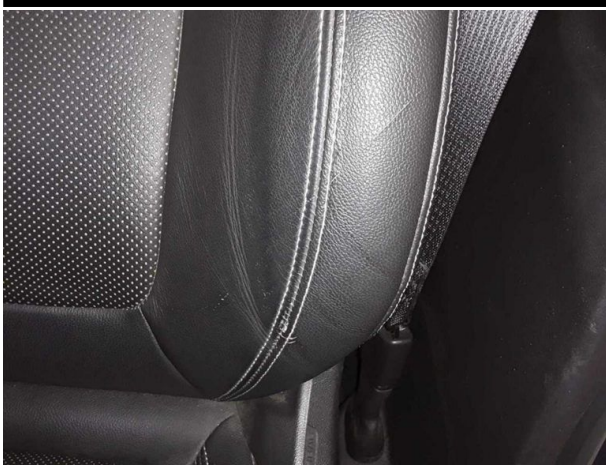
| No. | Component group | Description |
|---|---|---|
| 4 | Seat - front | Seat cover - left side - Porous / cracked - Loss in value |

**Damage #4:** Seat - front: Seat cover - left side - Porous / cracked - Loss in value

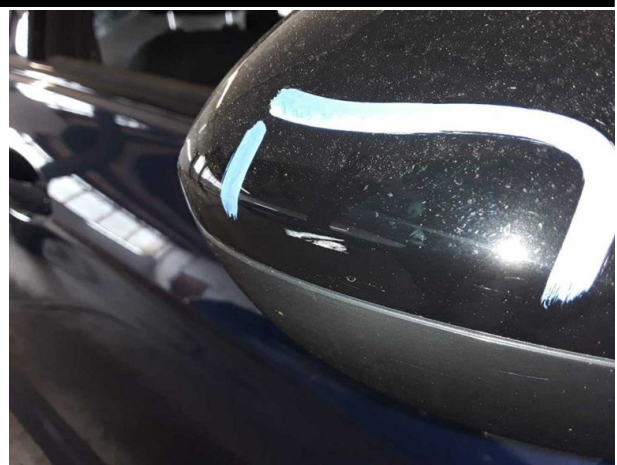
| No. | Component group | Description |
|---|---|---|
| 5 | Wing mirror - right side | Cap - Scratched - Smart repair |

**Damage #5:** Wing mirror - right side: Cap - Scratched - Smart repair

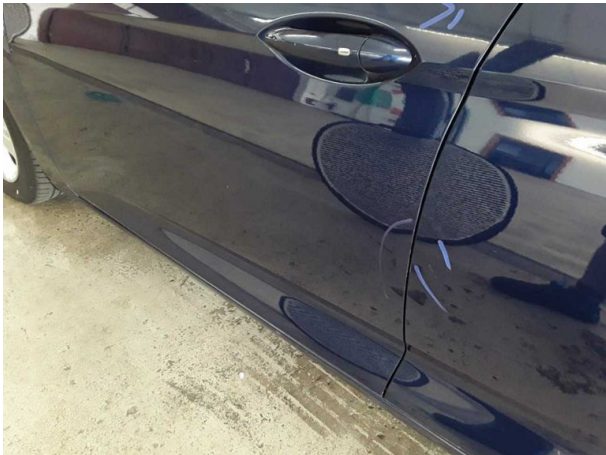
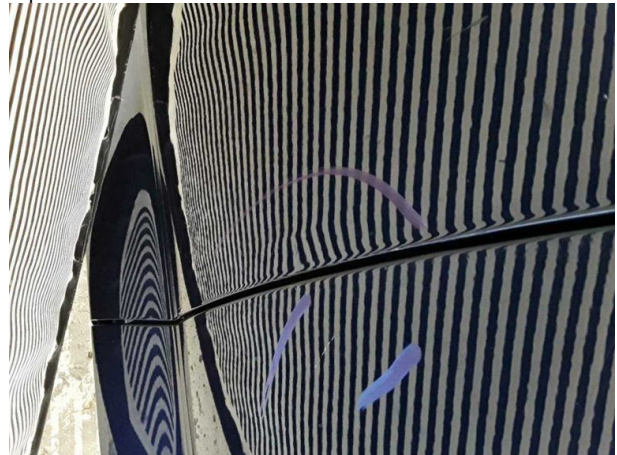
| No. | Component group | Description |
|---|---|---|
| 6 | Door - front left side | Door - Dent / paintcoat damage - Smart repair |

**Damage #6:** Door - front left side: Door - Dent / paintcoat damage - Smart repair

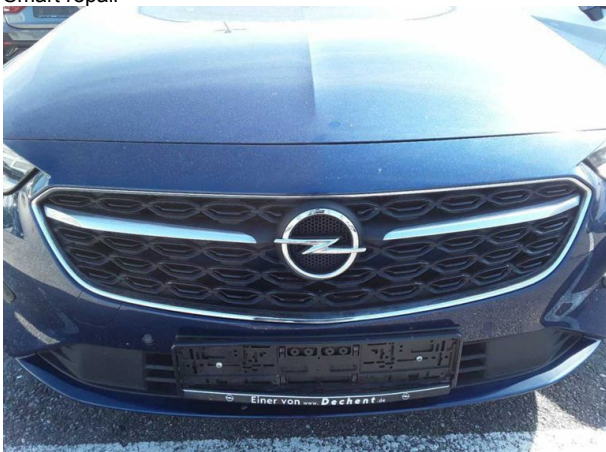
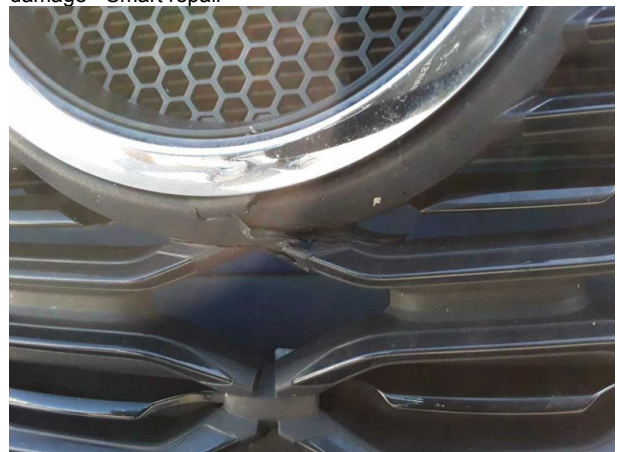
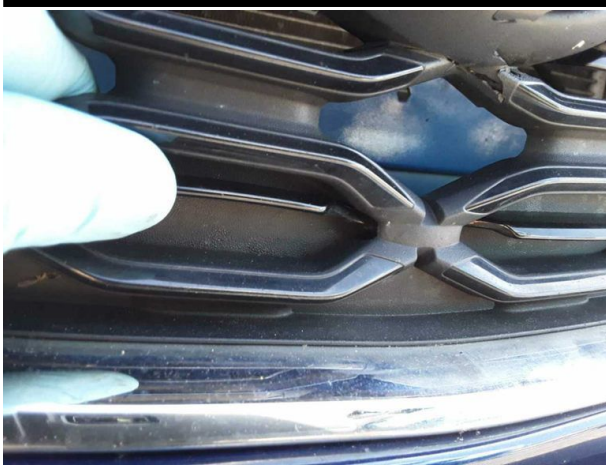
| No. | Component group | Description |
|---|---|---|
| 7 | Front bumper | Grille - Broken / torn - Replace |

**Damage #7:** Front bumper: Grille - Broken / torn - Replace

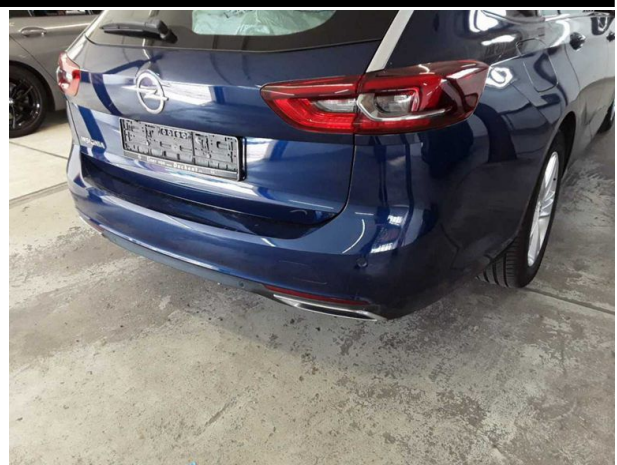
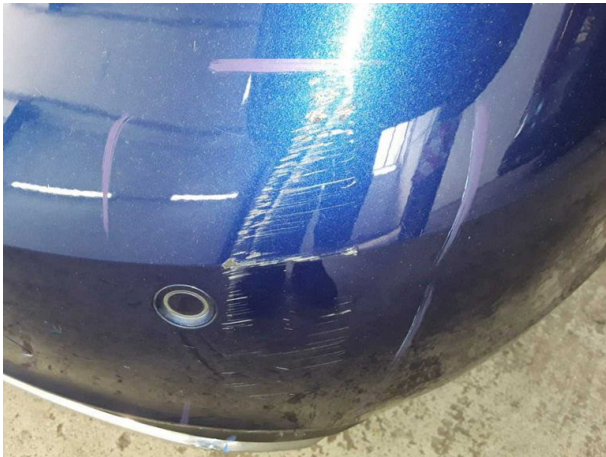
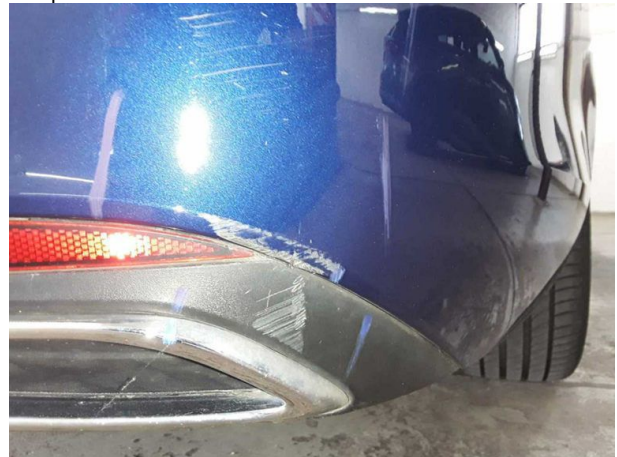
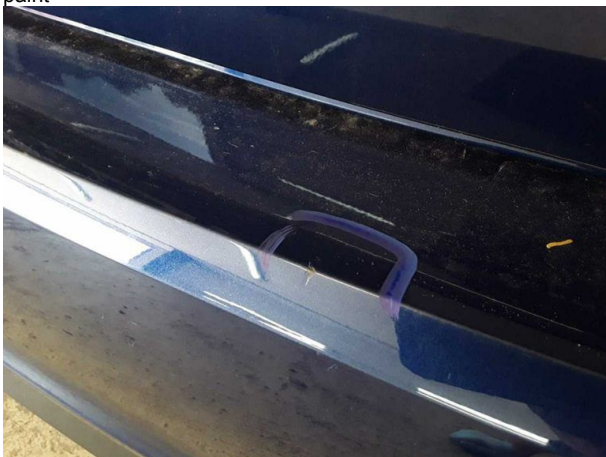
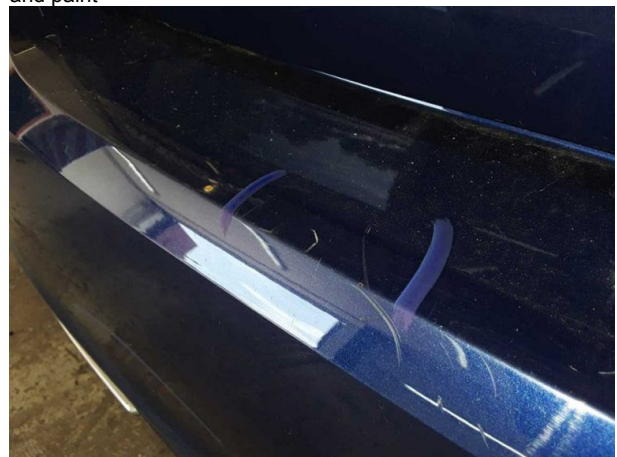
| No. | Component group | Description |
|---|---|---|
| 8 | Rear bumper | Rear bumper - Scratched - Repair and paint |

**Damage #8:** Rear bumper: Rear bumper - Scratched - Repair and paint

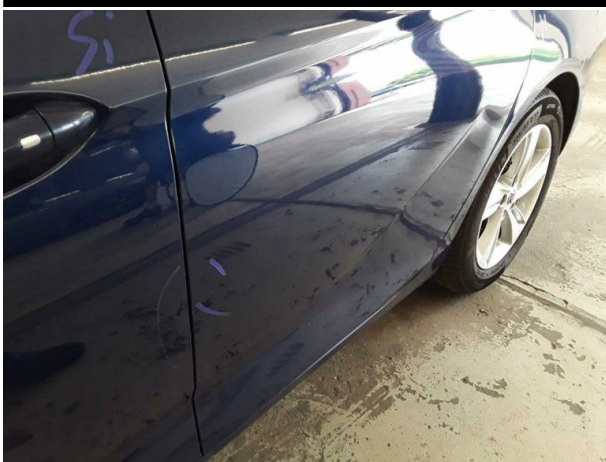
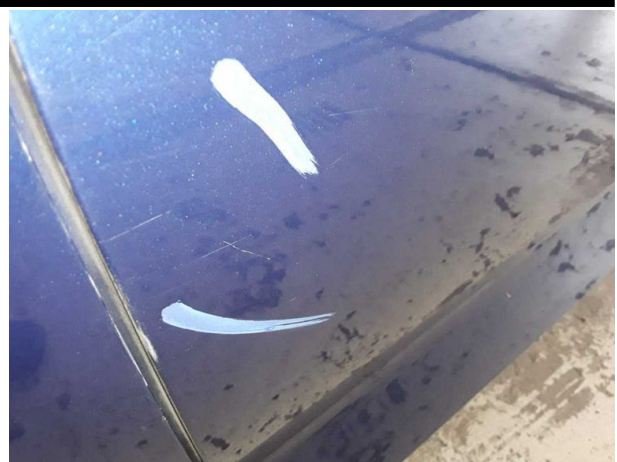
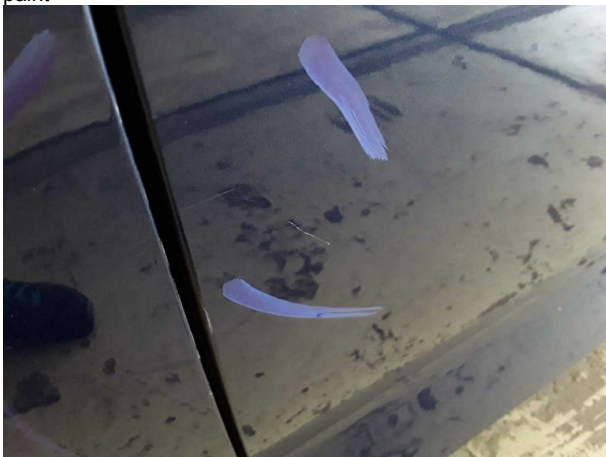
| No. | Component group | Description |
|---|---|---|
| 9 | Door - rear left side | Door - Scratched - Repair and paint |

**Damage #9:** Door - rear left side: Door - Scratched - Repair and paint

**Damage #9:** Door - rear left side: Door - Scratched - Repair a...  
paint

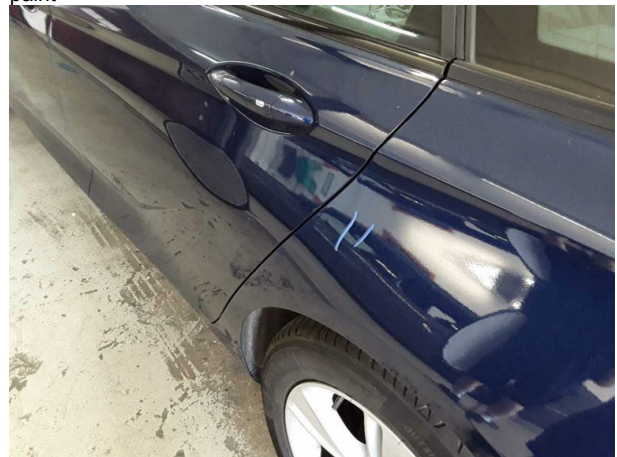
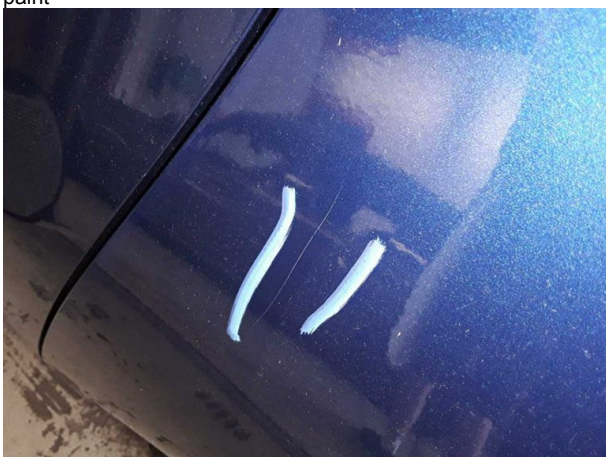
| No. | Component group | Description |
|---|---|---|
| 10 | Side panel - rear left side | Side panel - Scratched - Repair and paint |

**Damage #10:** Side panel - rear left side: Side panel - Scratch...  
- Repair and paint

**Damage #10:** Side panel - rear left side: Side panel - Scratched -  
Repair and paint

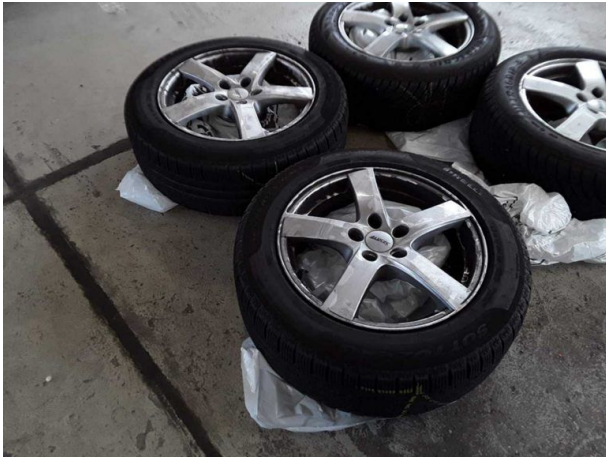
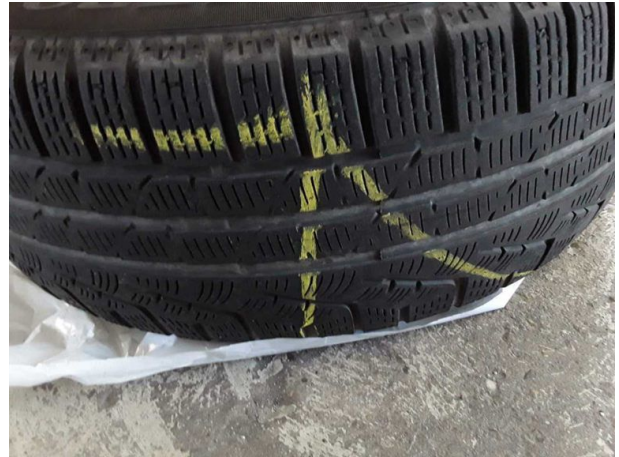
| Nr. | Bauteilgruppe | Beschreibung |
|---|---|---|
| 1 | 2.Radsatz | 2 Reifen - verschlissen - kein Abzug |

**Beschädigung #1:** 2.Radsatz: 2 Reifen - verschlissen - kein Abzug

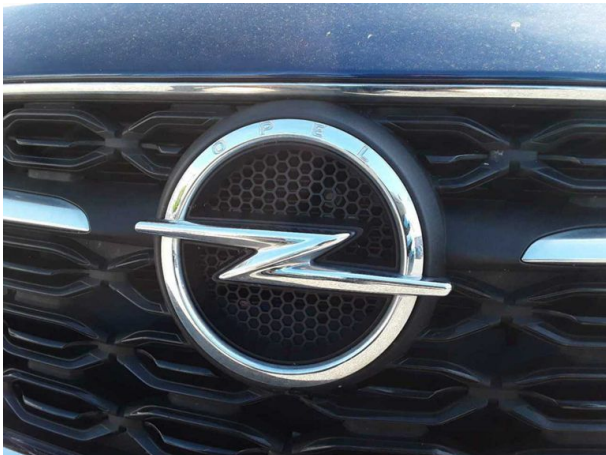
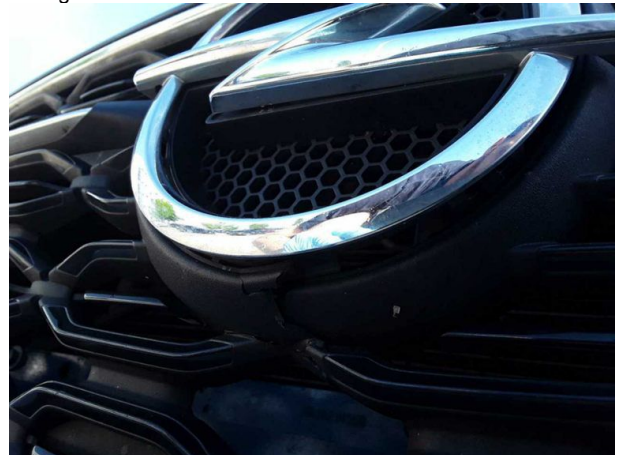
| Nr. | Bauteilgruppe | Beschreibung |
|---|---|---|
| 2 | Frontmaske | Emblem (Lose) - beschädigt - erneuern |

**Beschädigung #2:** Frontmaske: Emblem (Lose) - beschädigt - erneuern

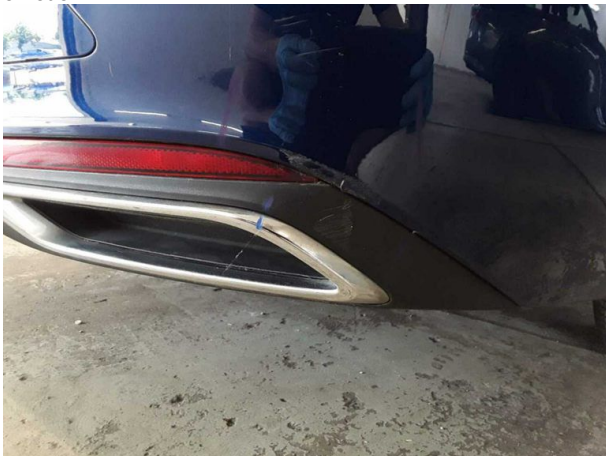
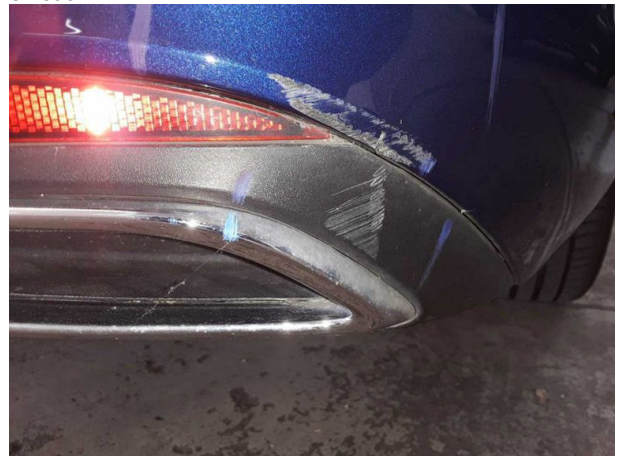
| Nr. | Bauteilgruppe | Beschreibung |
|---|---|---|
| 3 | Stoßfänger hinten | Spoiler - verkratzt / verschürft - Wertminderung |

**Beschädigung #3:** Stossfänger hinten: Spoiler - verkratzt / verschürft - Wertminderung

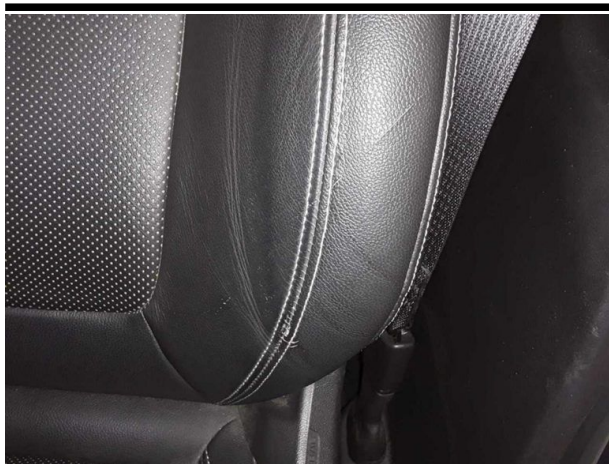
| Nr. | Bauteilgruppe | Beschreibung |
|---|---|---|
| 4 | Sitz vorn | Sitzbezug links - porös / rissig - Wertminderung |

**Beschädigung #4:** Sitz vorn: Sitzbezug links - porös / rissig - Wertminderung

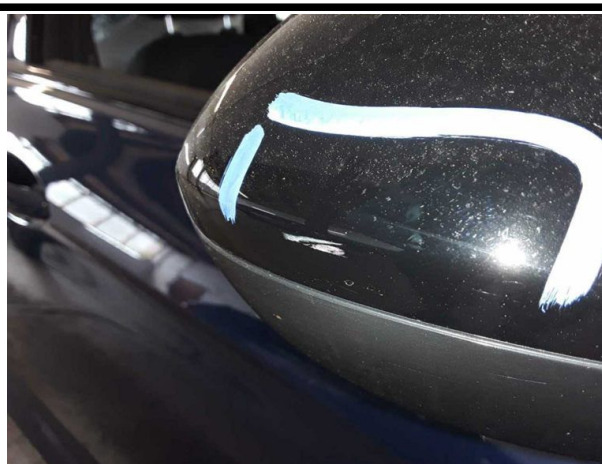
| Nr. | Bauteilgruppe | Beschreibung |
|---|---|---|
| 5 | Außenspiegel rechts | Abdeckkappe - verkratzt / verschürft - Smart Repair |

**Beschädigung #5:** Außenspiegel rechts: Abdeckkappe - verkratzt / verschürft - Smart Repair

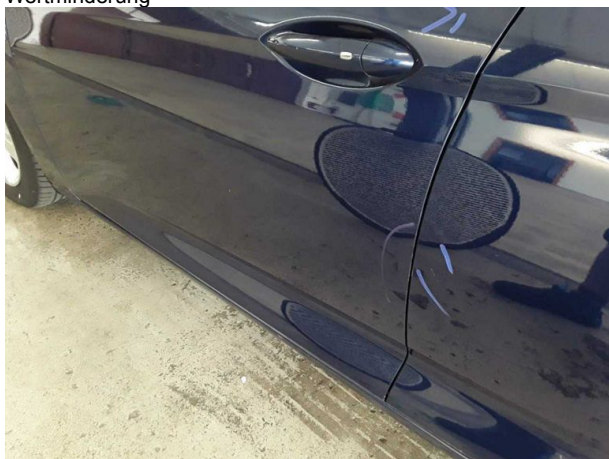
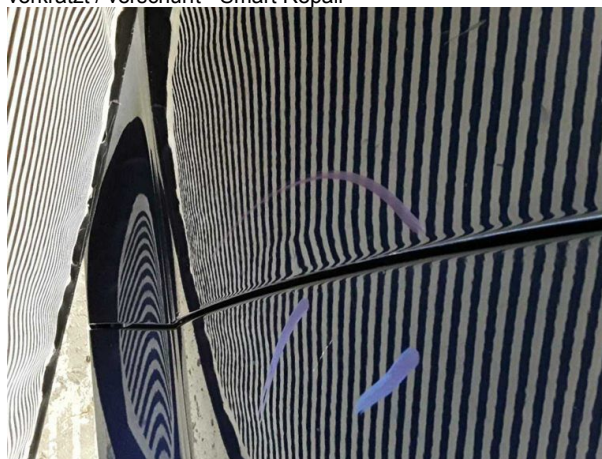
| Nr. | Bauteilgruppe | Beschreibung |
|---|---|---|
| 6 | Tür vorn links | Tür - Delle / Lackschaden - Smart Repair |

**Beschädigung #6:** Tür vorn links: Tür - Delle / Lackschaden - Smart Repair

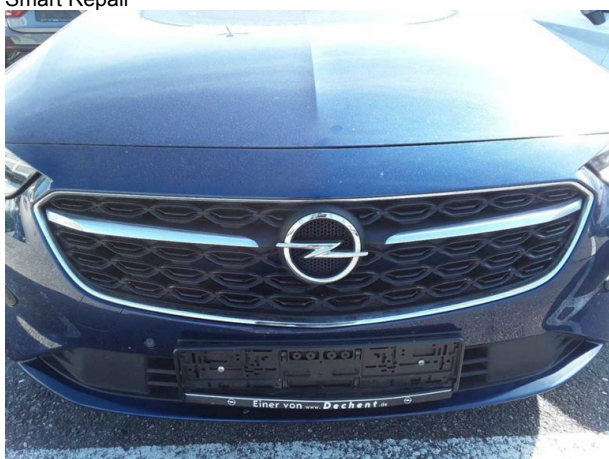
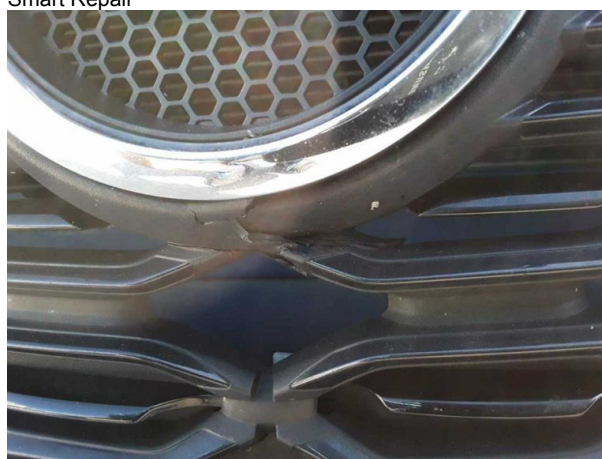
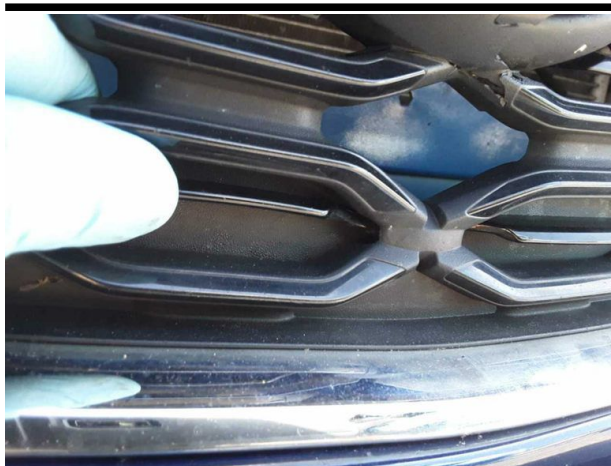
| Nr. | Bauteilgruppe | Beschreibung |
|---|---|---|
| 7 | Stoßfänger vorn | Grill - gebrochen / gerissen - erneuern |

**Beschädigung #7:** Stossfänger vorn: Grill - gebrochen / gerissen - erneuern

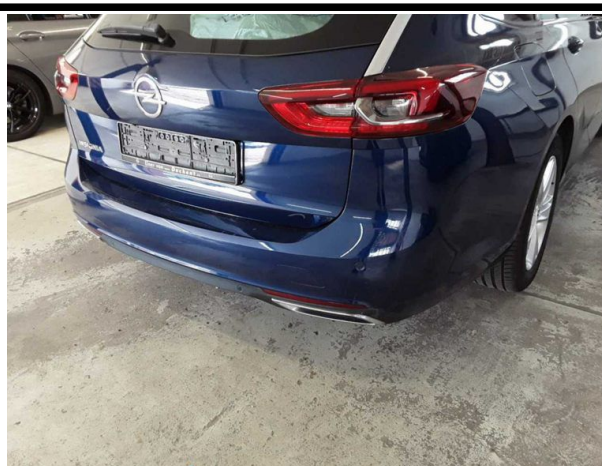
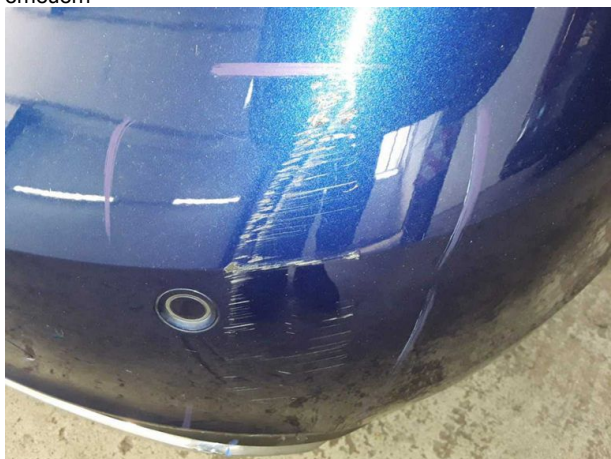
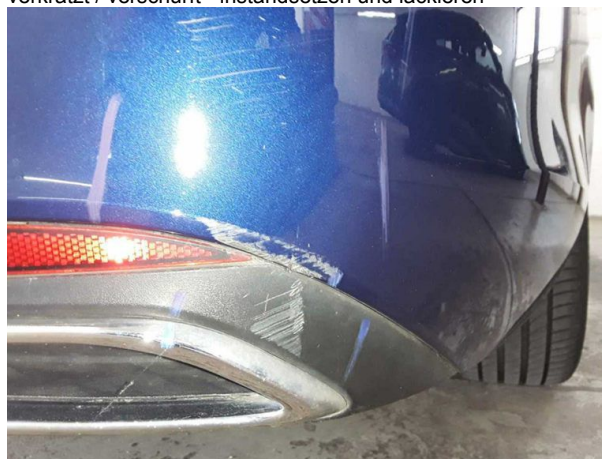
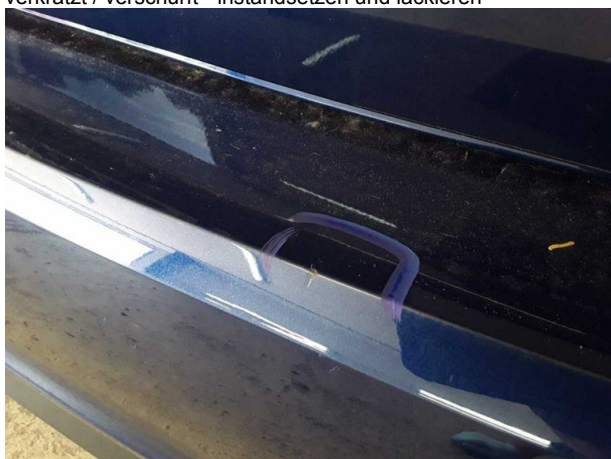
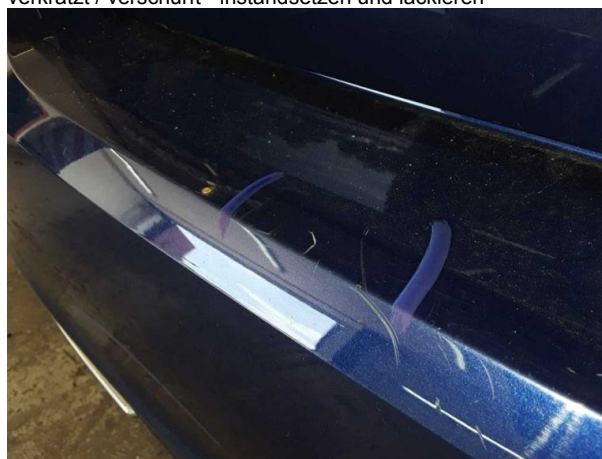
| Nr. | Bauteilgruppe | Beschreibung |
|---|---|---|
| 8 | Stoßfänger hinten | Stoßfänger hinten - verkratzt / verschürft - instandsetzen und lackieren |

**Beschädigung #8:** Stossfänger hinten: Stossfänger hinten - verkratzt / verschürft - instandsetzen und lackieren

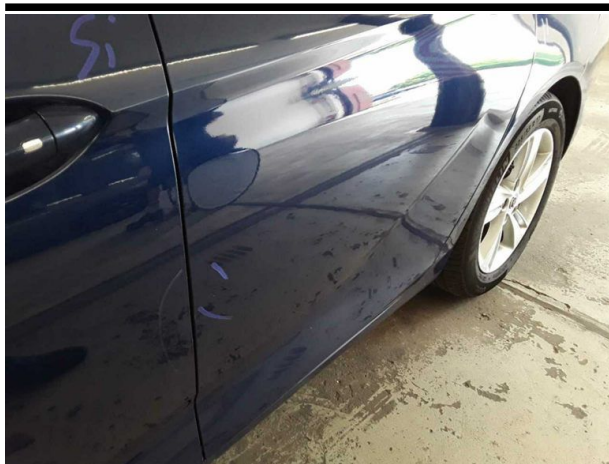
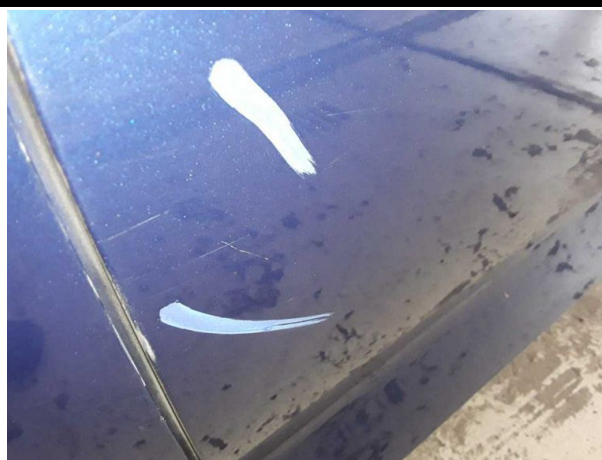
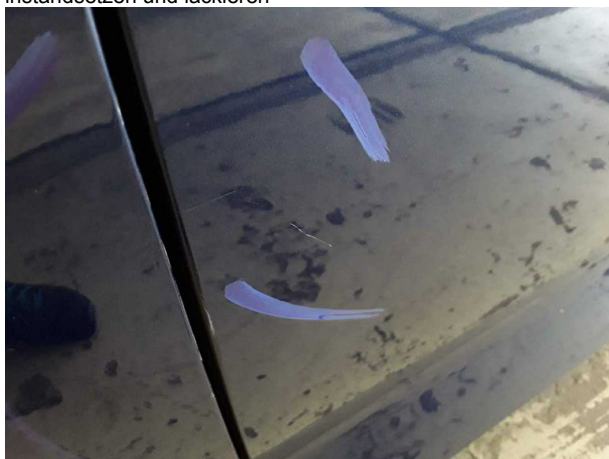
| Nr. | Bauteilgruppe | Beschreibung |
|---|---|---|
| 9 | Tür hinten links | Tür - verkratzt / verschürft - instandsetzen und lackieren |

**Beschädigung #9:** Tür hinten links: Tür - verkratzt / verschürft - instandsetzen und lackieren

**Beschädigung #9:** Tür hinten links: Tür - verkratzt / verschürft... instandsetzen und lackieren

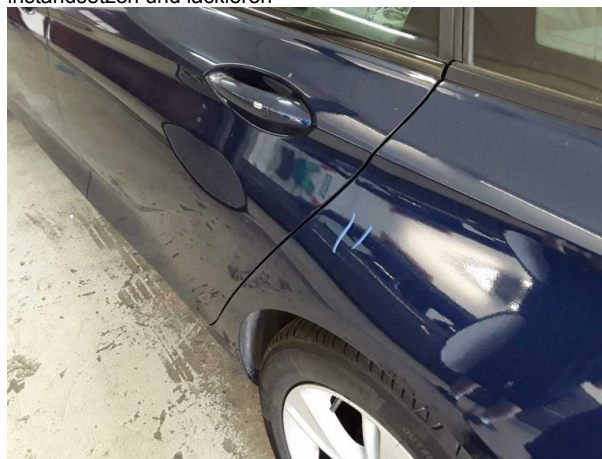
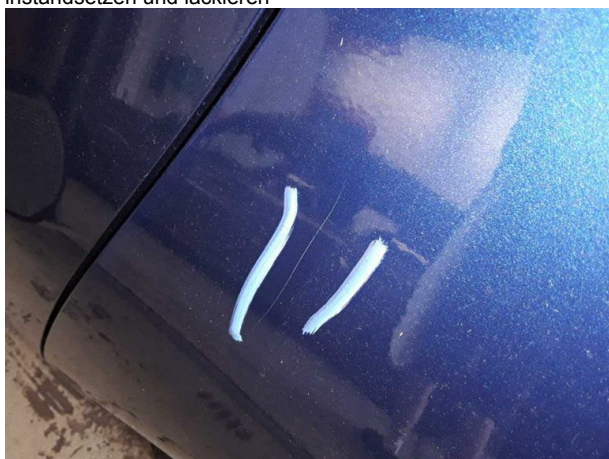
| Nr. | Bauteilgruppe | Beschreibung |
|---|---|---|
| 10 | Seitenwand links | Seitenwand - verkratzt / verschürft - instandsetzen und lackieren |

**Beschädigung #10:** Seitenwand links: Seitenwand - verkratzt / verschürft - instandsetzen und lackieren
