**» Übersicht**

| <b>Auftrags-Nr:</b> | 1002411571 |
| <b>Berichts-Nr:</b> | 10427208 |
| <b>FIN:</b> | VSSZZZ5F6R6518430 |

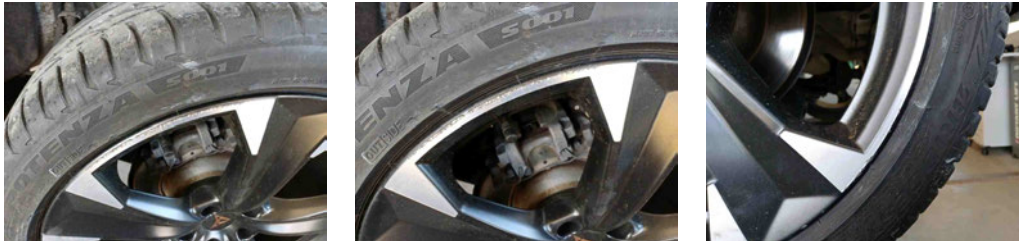
| Nr | Bauteil | Schadensbeschreibung | Reparaturempfehlung |
|---|---|---|---|
| 1 | Alufelge glanzgedreht hinten links | Kratzer | Ersetzen<br>Sicherheitsrelevanter Schaden |

1 - Alufelge glanzgedreht hinten links - Kratzer - Ersetzen  
Sicherheitsrelevanter Schaden

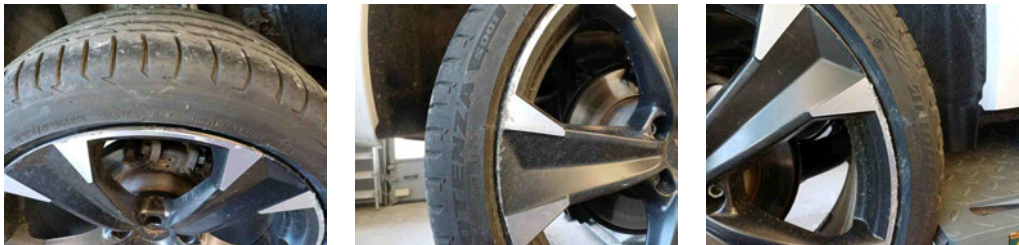
| Nr | Bauteil | Schadensbeschreibung | Reparaturempfehlung |
|---|---|---|---|
| 2 | Alufelge glanzgedreht hinten rechts | Kratzer | Ersetzen<br>Sicherheitsrelevanter Schaden |

2 - Alufelge glanzgedreht hinten rechts - Kratzer - Ersetzen  
Sicherheitsrelevanter Schaden

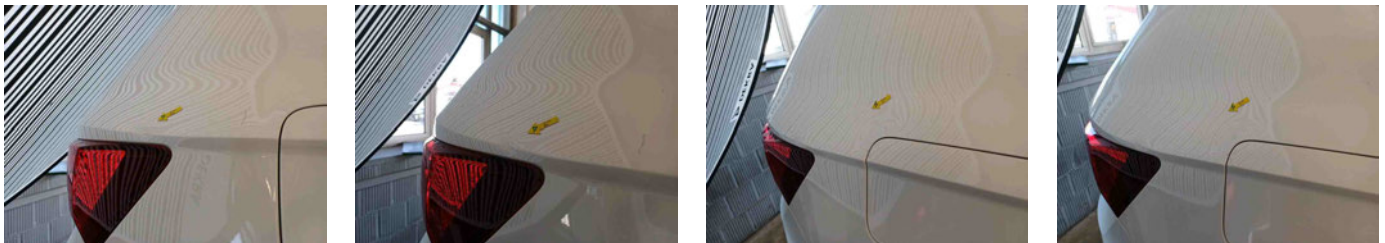
| Nr | Bauteil | Schadensbeschreibung | Reparaturempfehlung |
|---|---|---|---|
| 3 | Seitenwand hinten rechts | Delle(n) | Instandsetzen + lackieren (teilweise) |

3 - Seitenwand hinten rechts - Delle(n) - Instandsetzen + lackieren (teilweise)

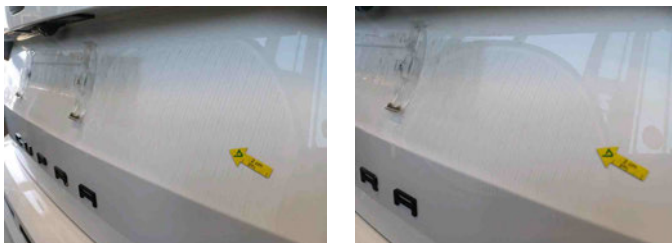
| Nr | Bauteil | Schadensbeschreibung | Reparaturempfehlung |
|---|---|---|---|
| 5 | Heckklappe | Delle(n) | Kaltdrücken |

5 - Heckklappe - Delle(n) - Kaltdrücken

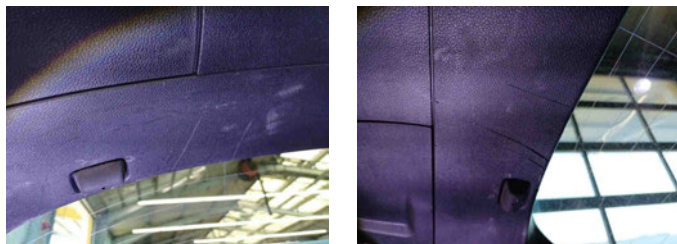
| Nr | Bauteil | Schadensbeschreibung | Reparaturempfehlung |
|---|---|---|---|
| 6 | Heckklappenverkleidung | Kratzer | Smart Repair |

## 6 - Heckklappenverkleidung - Kratzer - Smart Repair

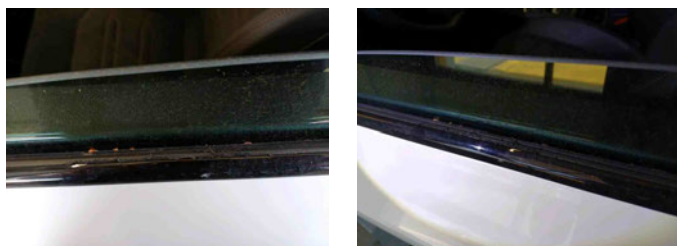
| Nr | Bauteil | Schadensbeschreibung | Reparaturempfehlung |
|---|---|---|---|
| 7 | Fensterzierleiste vorne links | Abweichend vom<br>Auslieferungszustand/-umfang | Ersetzen |

## 7 - Fensterzierleiste vorne links - Abweichend vom Auslieferungszustand/-umfang - Ersetzen

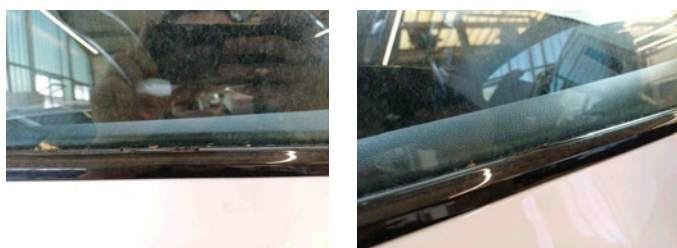
| Nr | Bauteil | Schadensbeschreibung | Reparaturempfehlung |
|---|---|---|---|
| 8 | Fensterzierleiste vorne rechts | Abweichend vom<br>Auslieferungszustand/-umfang | Ersetzen |

## 8 - Fensterzierleiste vorne rechts - Abweichend vom Auslieferungszustand/-umfang - Ersetzen

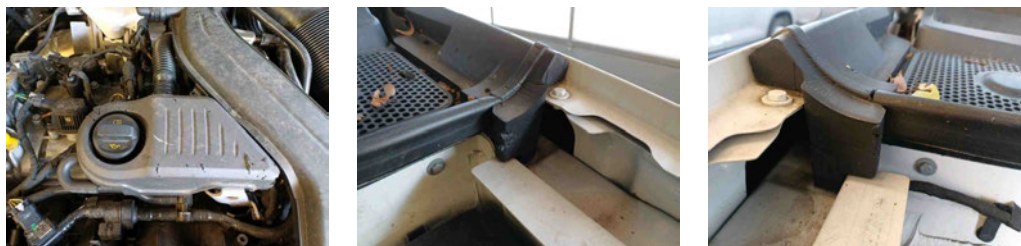
| Nr | Bauteil | Schadensbeschreibung | Reparaturempfehlung |
|---|---|---|---|
| 1 | Motorhaube Dämmmatte | Beschädigt | Akzeptabel (Gebrauchsspur) |

### 1 - Motorhaube Dämmmatte - Beschädigt - Akzeptabel (Gebrauchsspur)

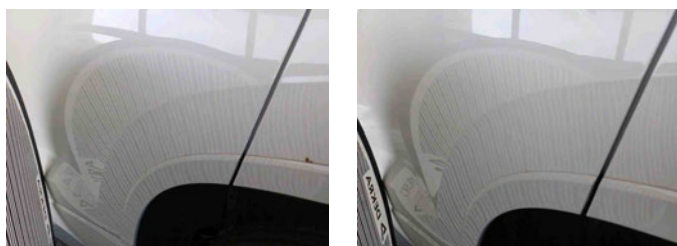
| Nr | Bauteil | Schadensbeschreibung | Reparaturempfehlung |
|---|---|---|---|
| 2 | Tür hinten links | Delle(n) | Akzeptabel (Gebrauchsspur) |

### 2 - Tür hinten links - Delle(n) - Akzeptabel (Gebrauchsspur)
