## Zustandsbericht

| Kennzeichen | SK-MS 725E | Fzg.-Ident.-Nummer | WBA31CG080CR49163 |
| Fabrikat | BMW | 1. Zulassung | 17.01.2024 |
| Typ | 530e xDrive Touring | Fahrzeugart | PKW |

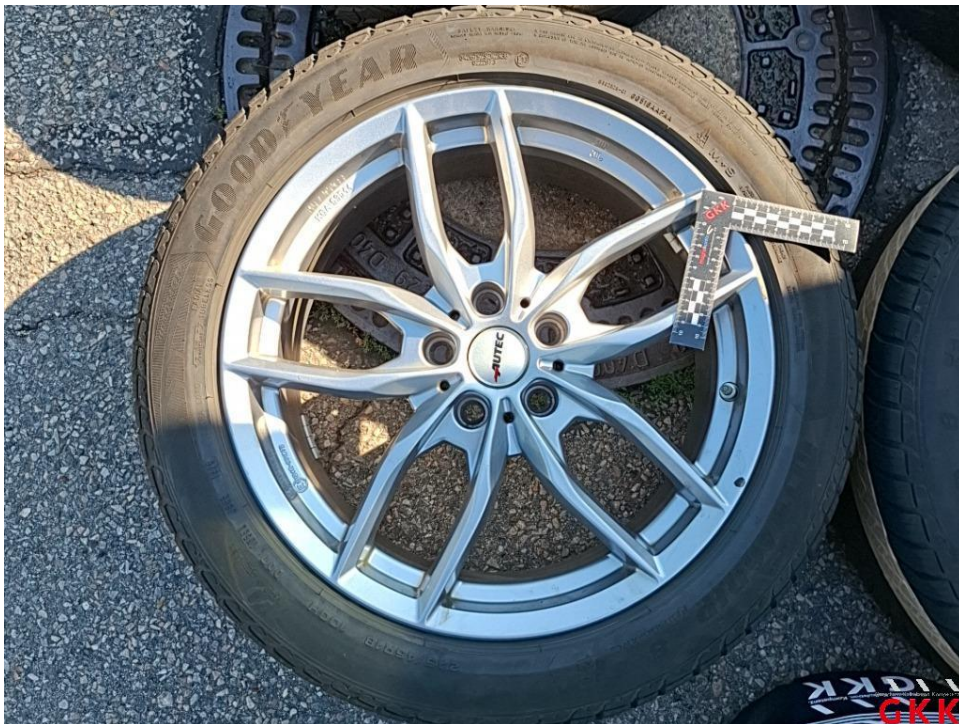
LM-Rad 1 x beiliegend, verkratzt (Bild 12, Bild 13)

Bild 12. LM-Rad, 1 x beiliegend, verkratzt, lackieren

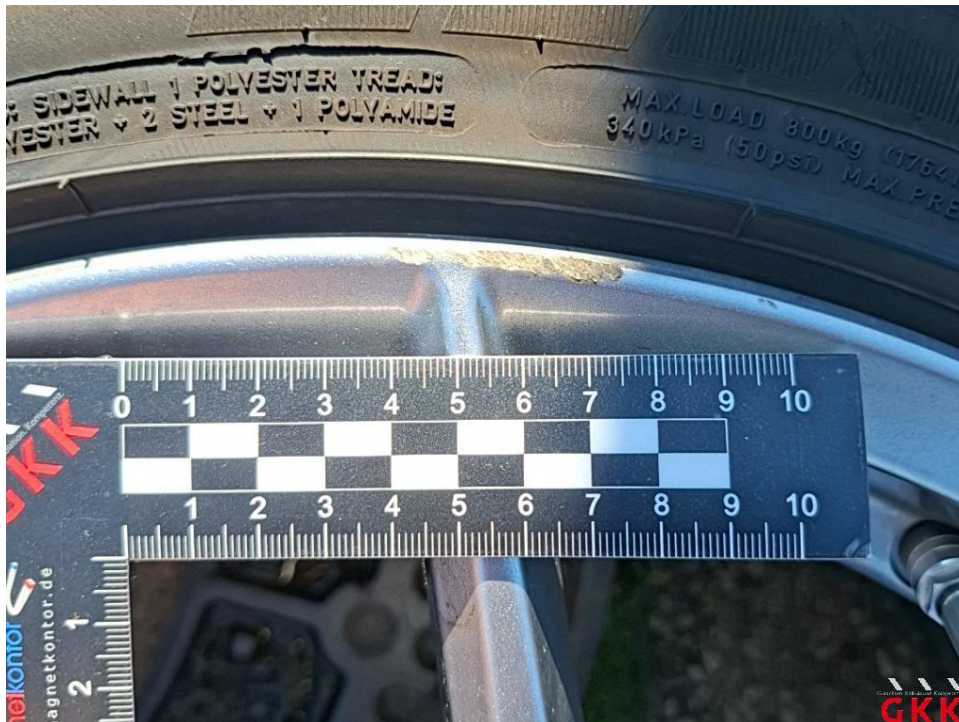
Bild 13. LM-Rad, 1 x beiliegend, verkratzt, lackieren

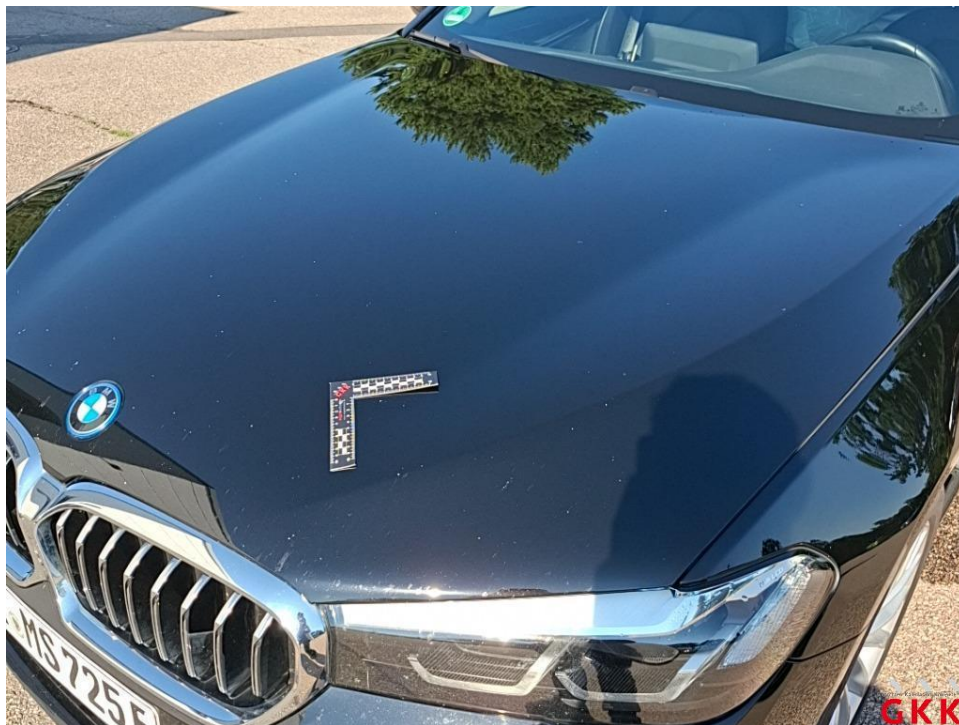
Motorhaube, Steinschlag (Bild 14, Bild 15, Bild 16)

Bild 14. Motorhaube, Steinschlag, auslegen, schleifen, polieren

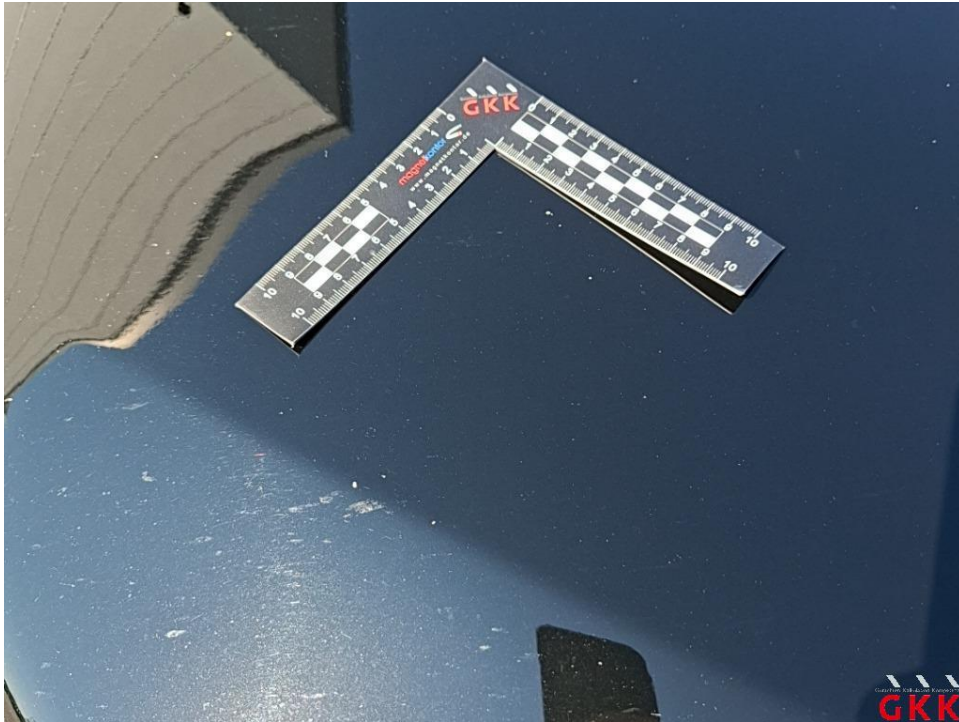
Bild 15. Motorhaube, Steinschlag, auslegen, schleifen, polieren

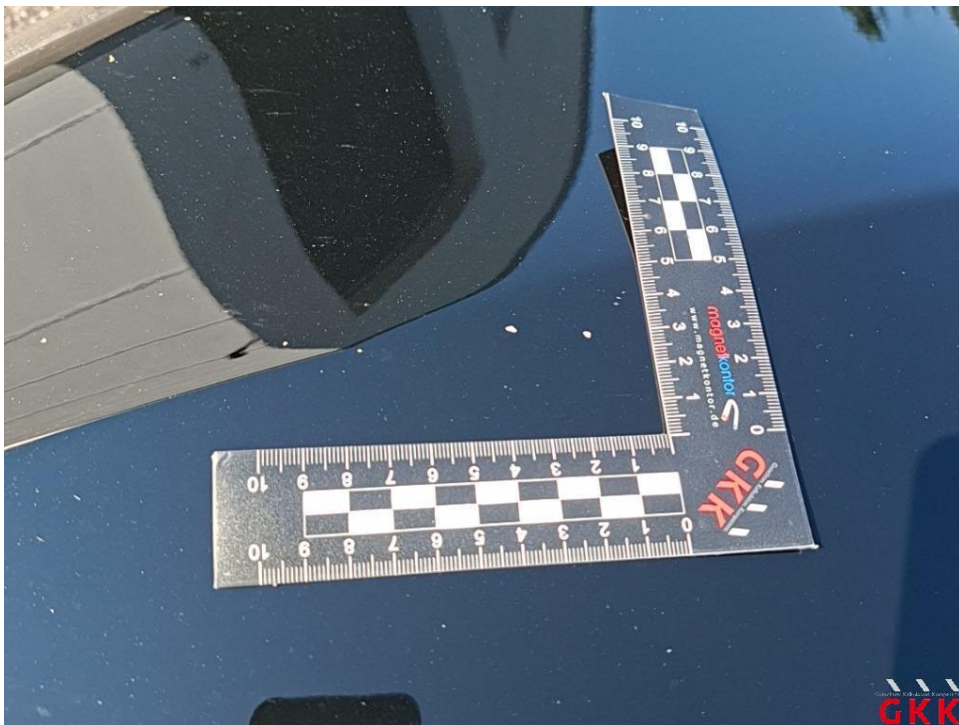
Bild 16. Motorhaube, Steinschlag, auslegen, schleifen, polieren

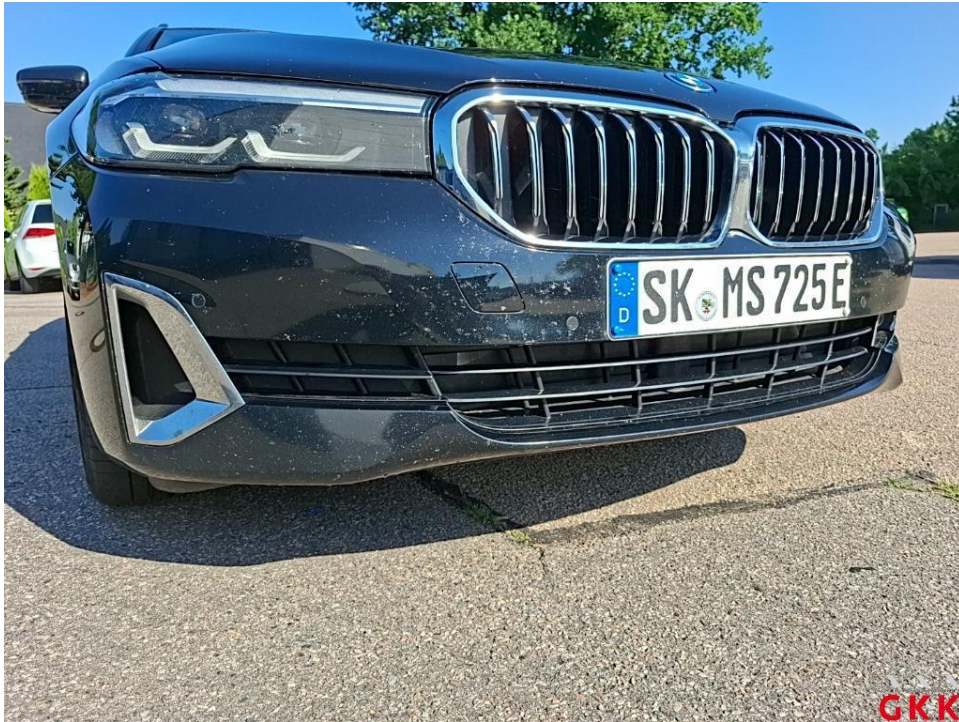
Stoßfänger vorne Verkleidung -lackiert-, Steinschlag und Kratzer (Bild 17, Bild 18, Bild 19)

Bild 17. Stoßfänger vorne, Verkleidung -lackiert-, Steinschlag und Kratzer, lackieren

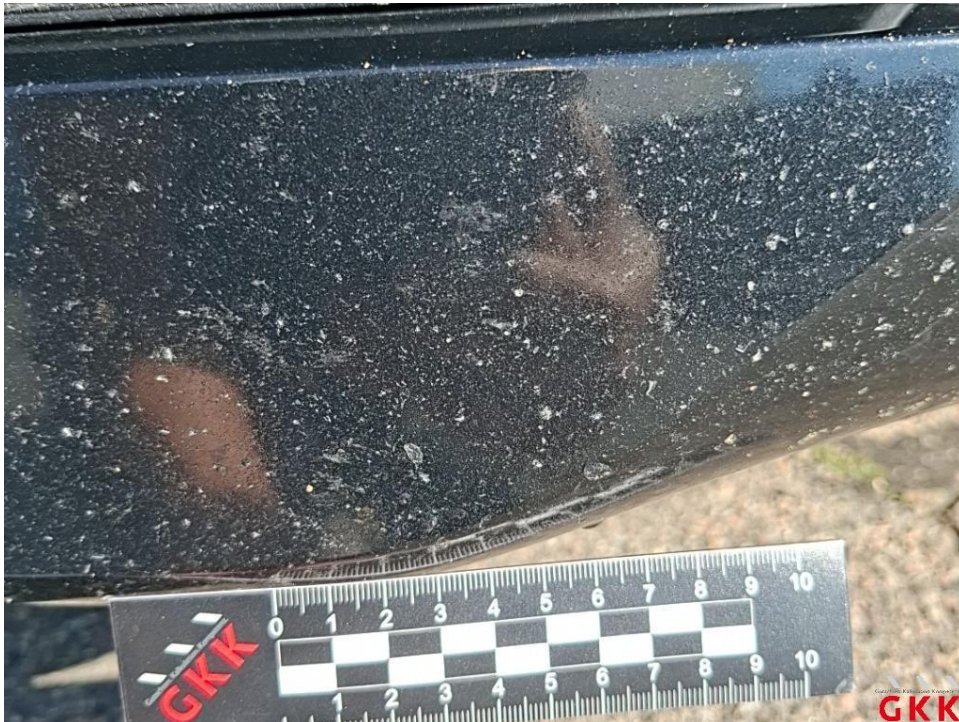
Bild 18. Stoßfänger vorne, Verkleidung -lackiert-, Steinschlag und Kratzer, lackieren

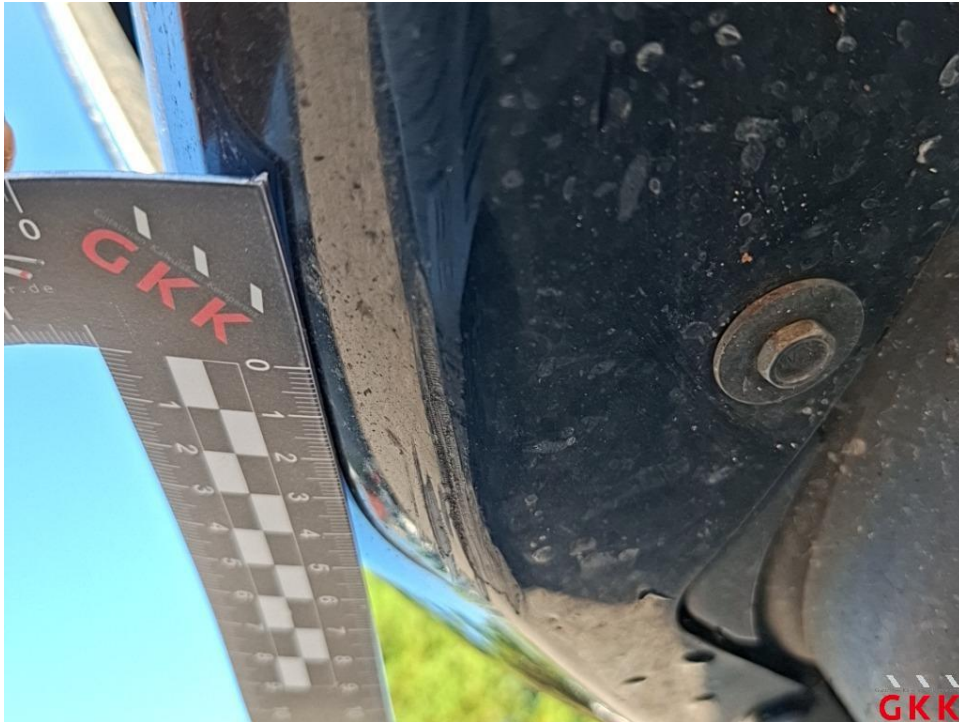
Bild 19. Stoßfänger vorne, Verkleidung -lackiert-, Steinschlag und Kratzer, lackieren

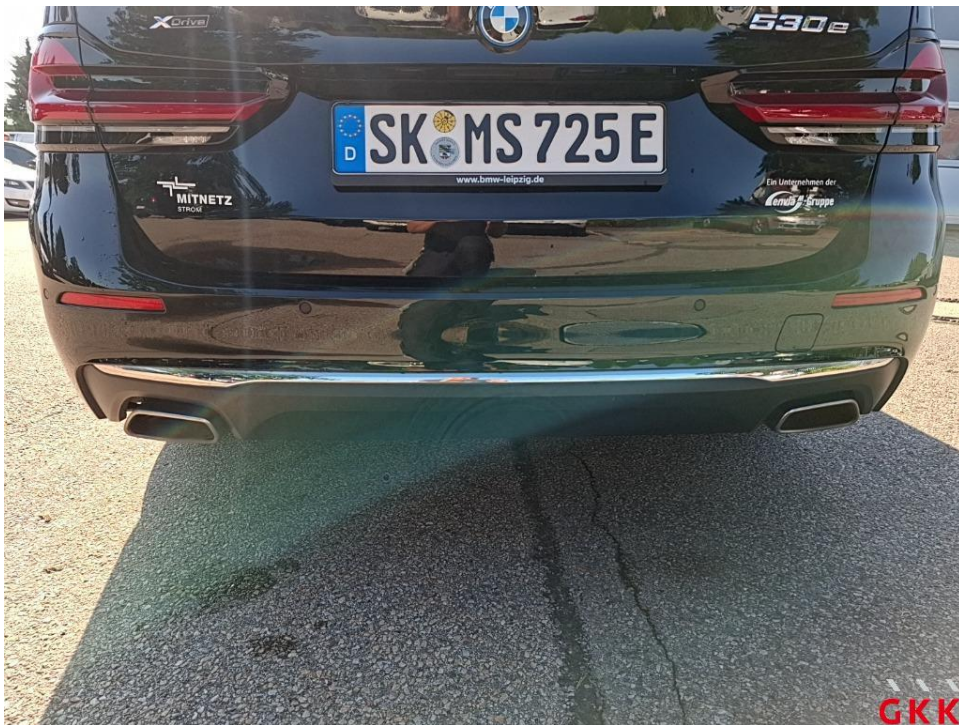
Stoßfänger hinten Verkleidung -lackiert-, verkratzt (Bild 20, Bild 21)

Bild 20. Stoßfänger hinten, Verkleidung -lackiert-, verkratzt, Spotlackieren

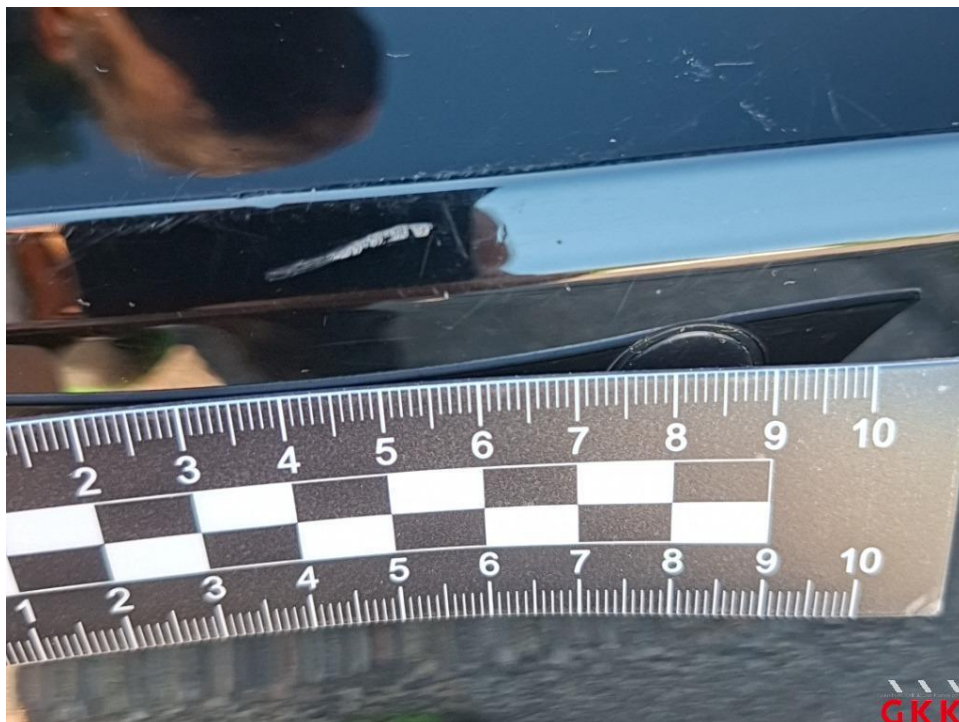
Bild 21. Stoßfänger hinten, Verkleidung -lackiert-, verkratzt, Spotlackieren

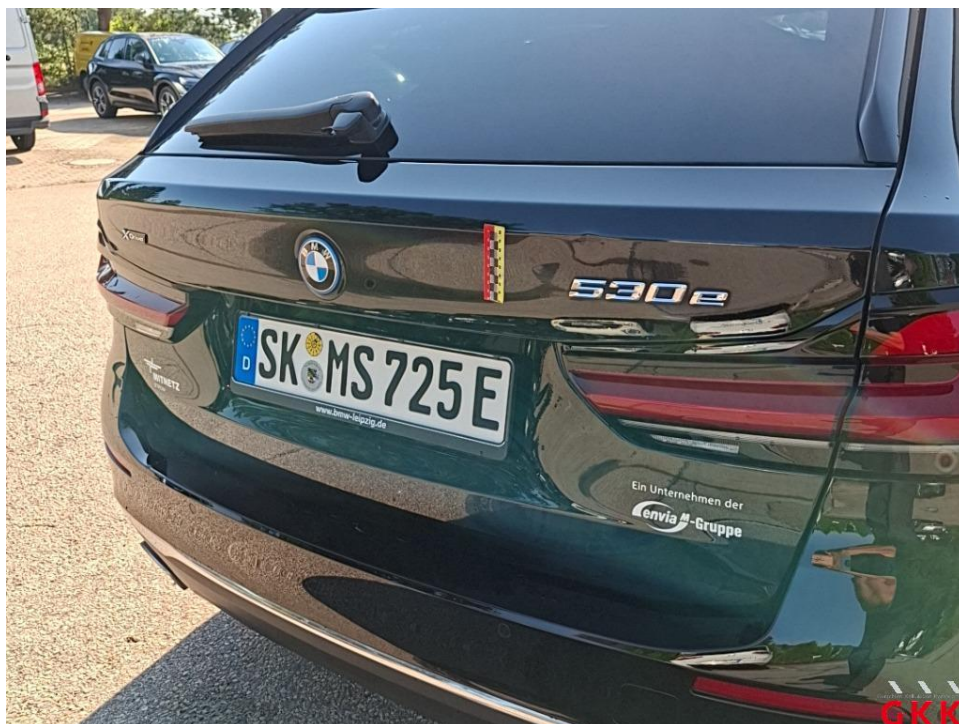
Heckklappe, beschädigt (Bild 22, Bild 23, Bild 24)

Bild 22. Heckklappe, beschädigt, instand setzen - lackieren

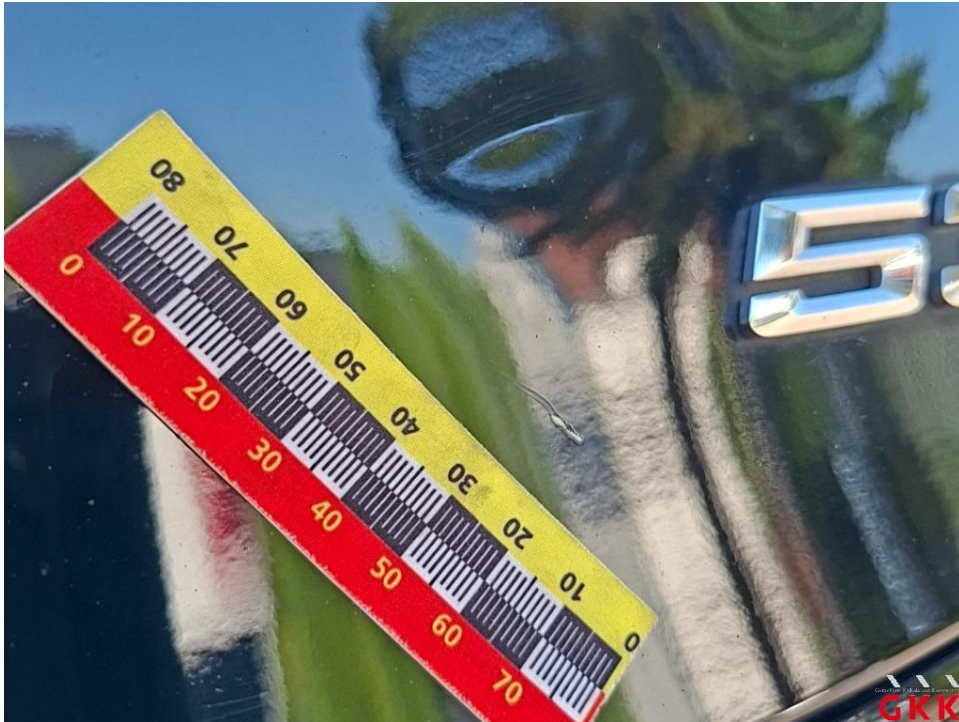
Bild 23. Heckklappe, beschädigt, instand setzen - lackieren

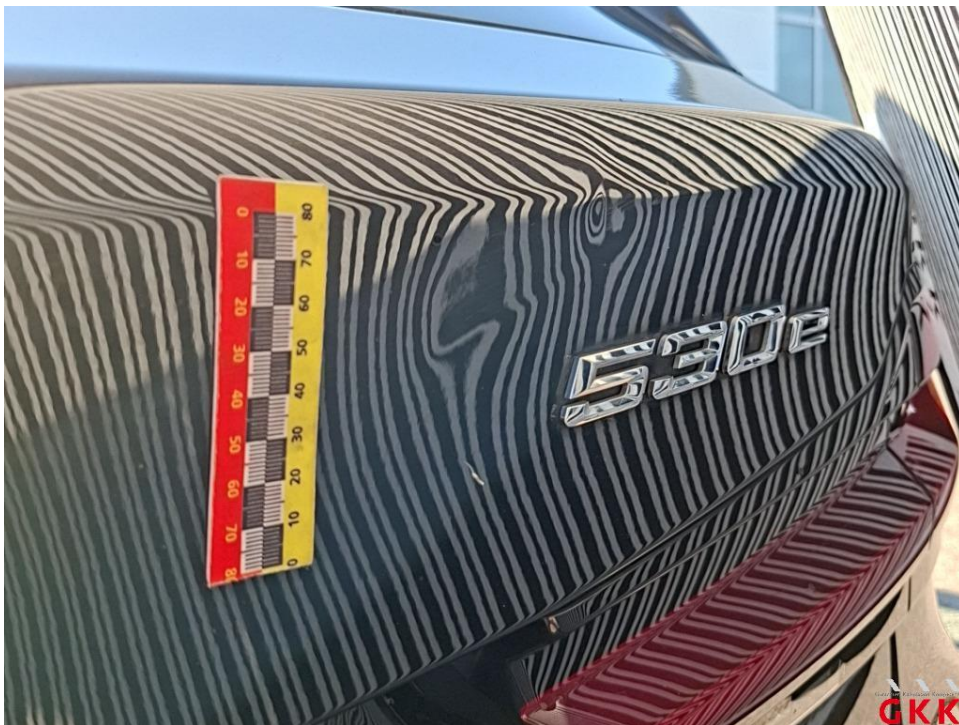
Bild 24. Heckklappe, beschädigt, instand setzen - lackieren

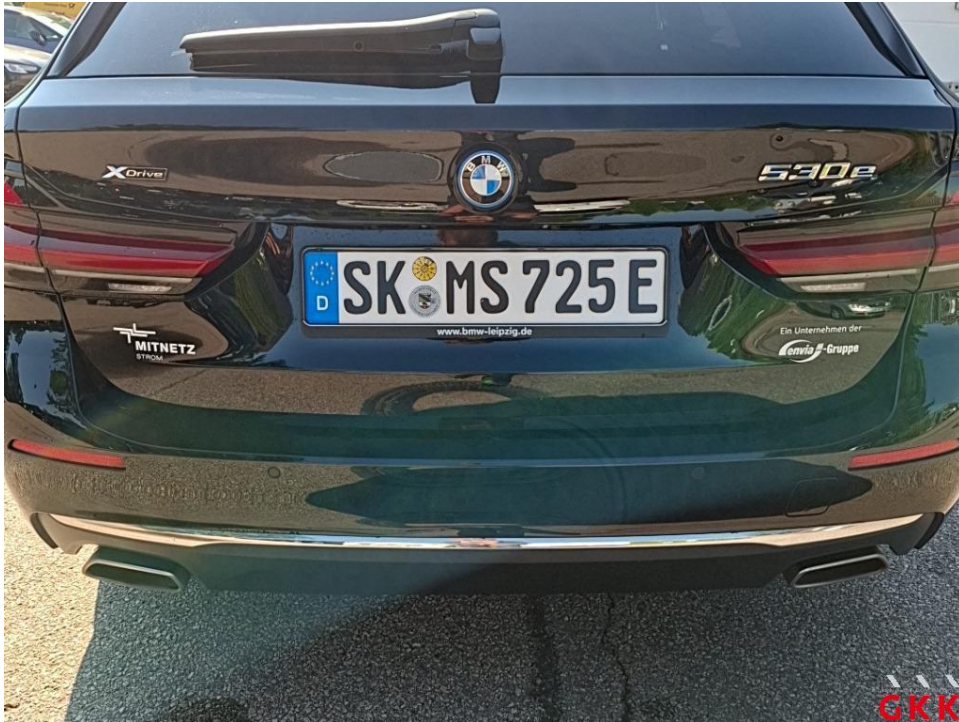
Beschriftungs- / Werbefolie, beklebt (Bild 25)

Bild 25. Beschriftungs- / Werbefolie, beklebt, entkleben

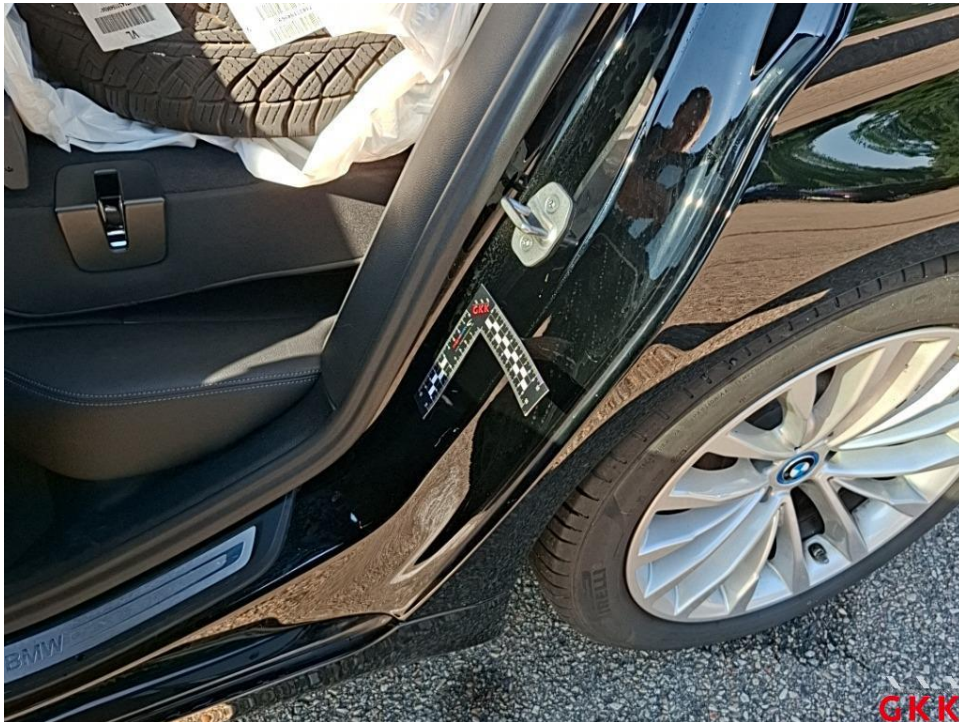
Tür hinten links Einstieg, verkratzt (Bild 26, Bild 27)

Bild 26. Tür hinten links, Einstieg, verkratzt, Spotlackieren

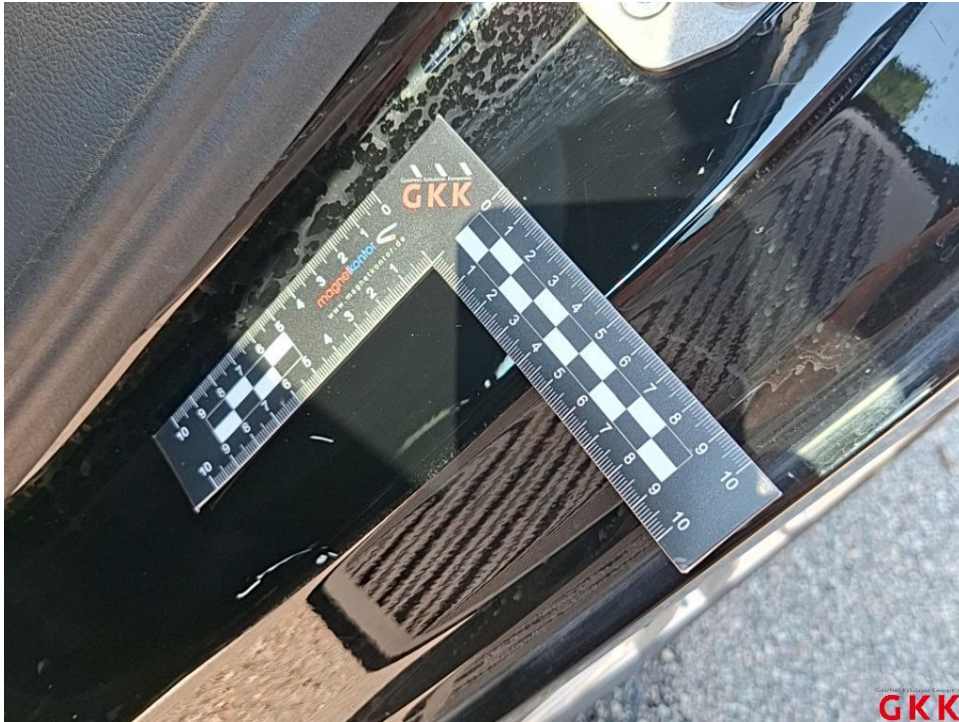
Bild 27. Tür hinten links, Einstieg, verkratzt, Spotlackieren

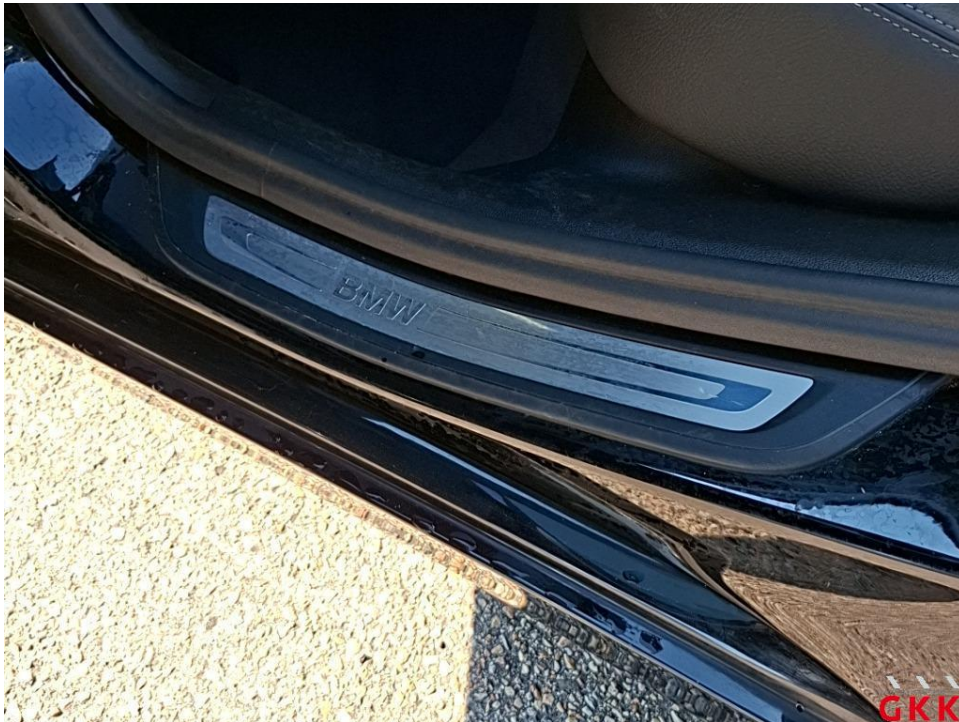
Tür hinten links Einstiegsleiste, verkratzt (Bild 28, Bild 29)

Bild 28. Tür hinten links, Einstiegsleiste, verkratzt, ersetzen

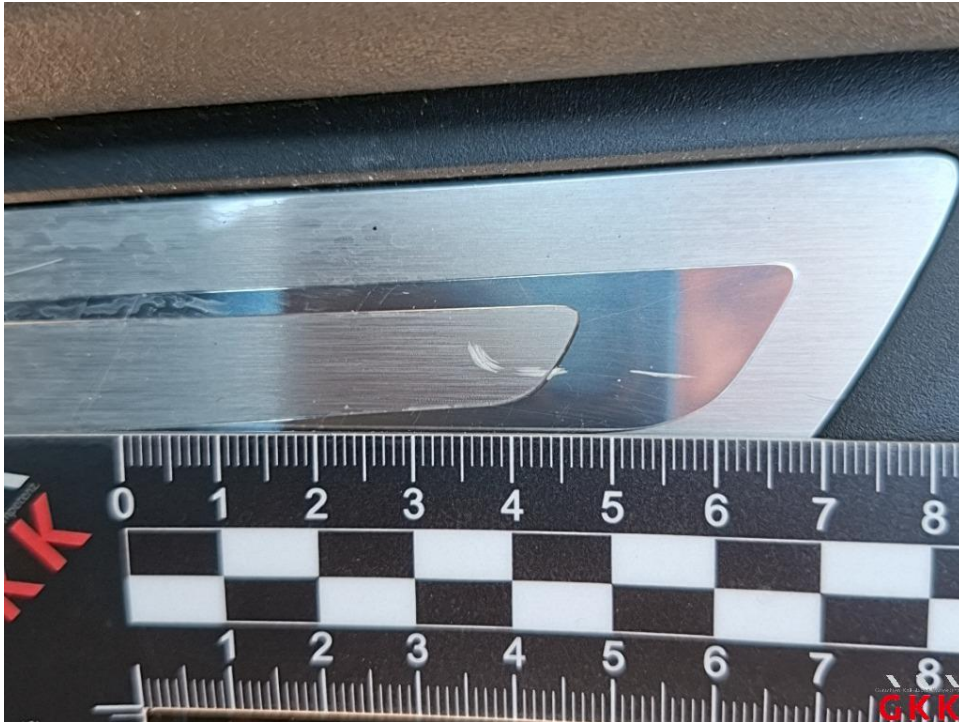
Bild 29. Tür hinten links, Einstiegsleiste, verkratzt, ersetzen

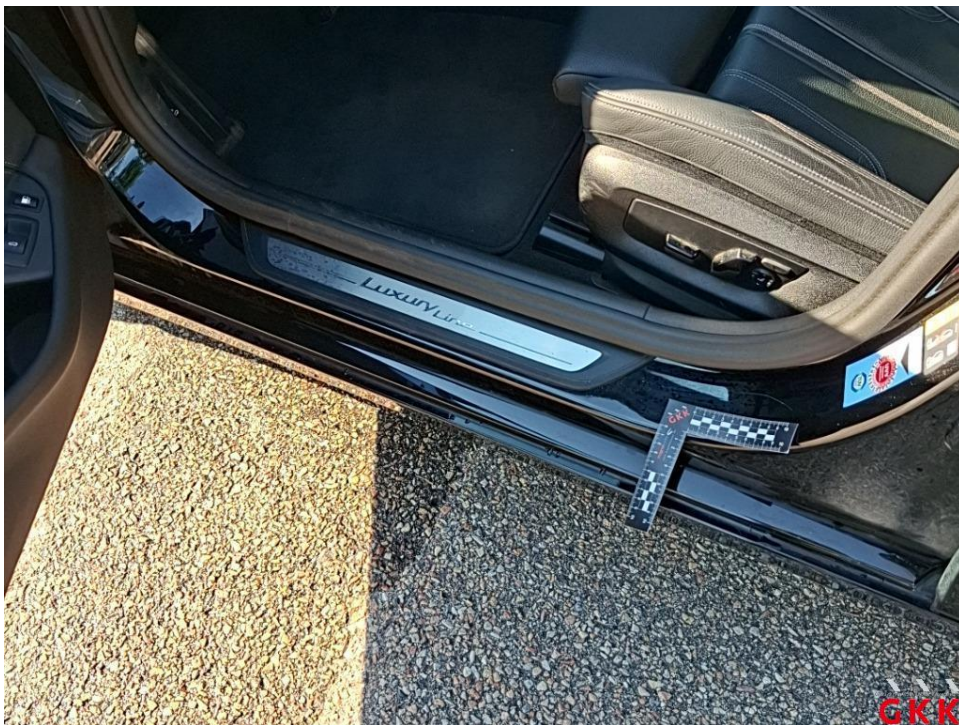
Tür vorne links Einstieg, verkratzt (Bild 30, Bild 31)

Bild 30. Tür vorne links, Einstieg, verkratzt, Spotlackieren

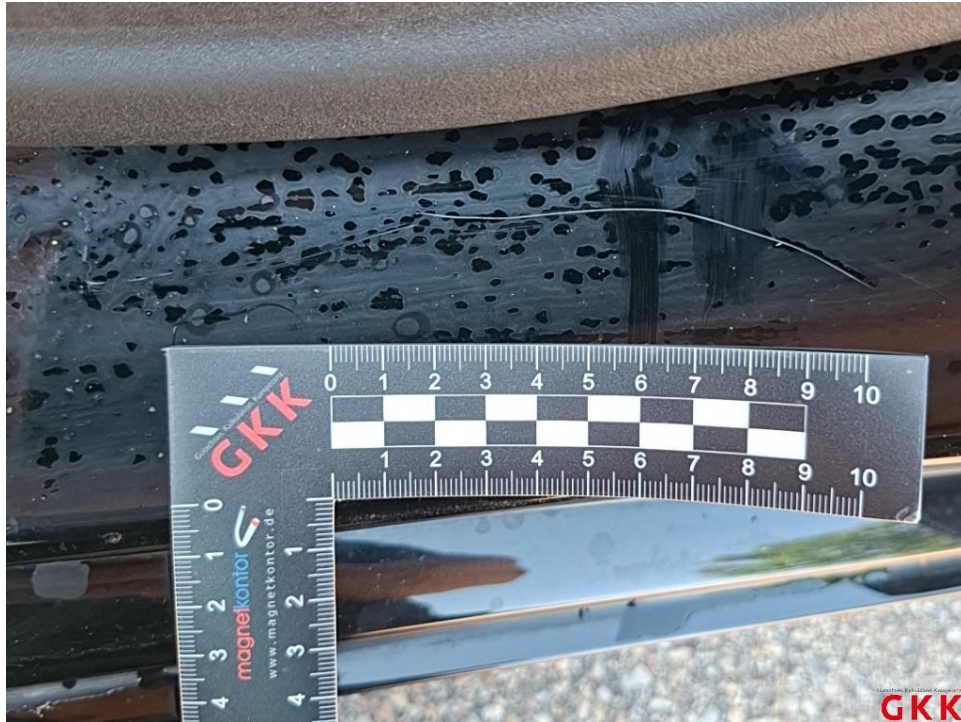
Bild 31. Tür vorne links, Einstieg, verkratzt, Spotlackieren

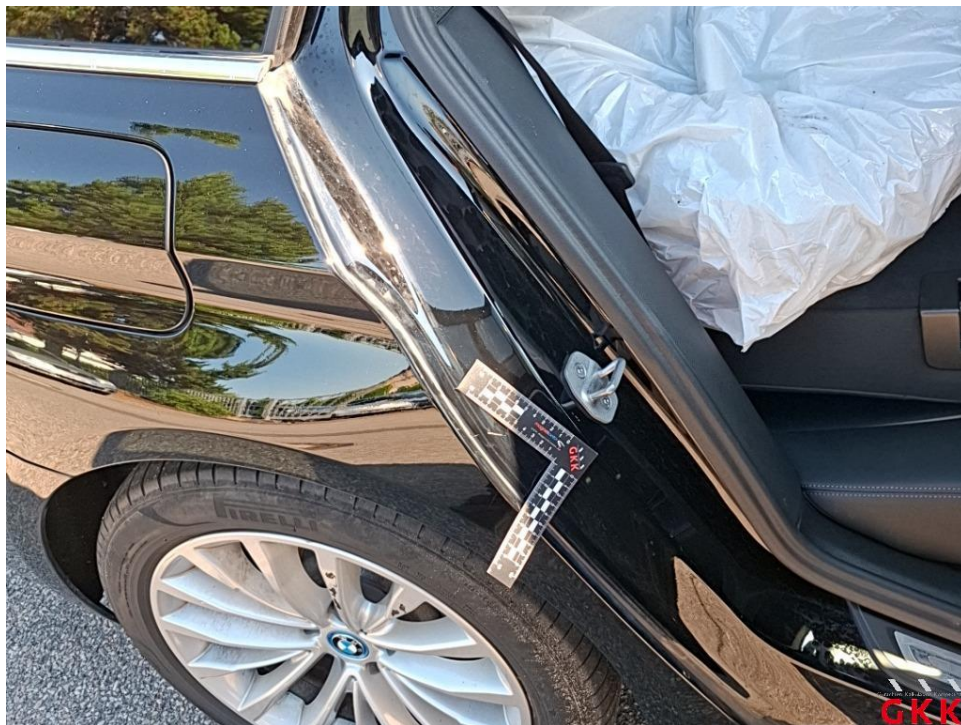
Tür hinten rechts Einstieg, verkratzt (Bild 32, Bild 33)

Bild 32. Tür hinten rechts, Einstieg, verkratzt, Spotlackieren

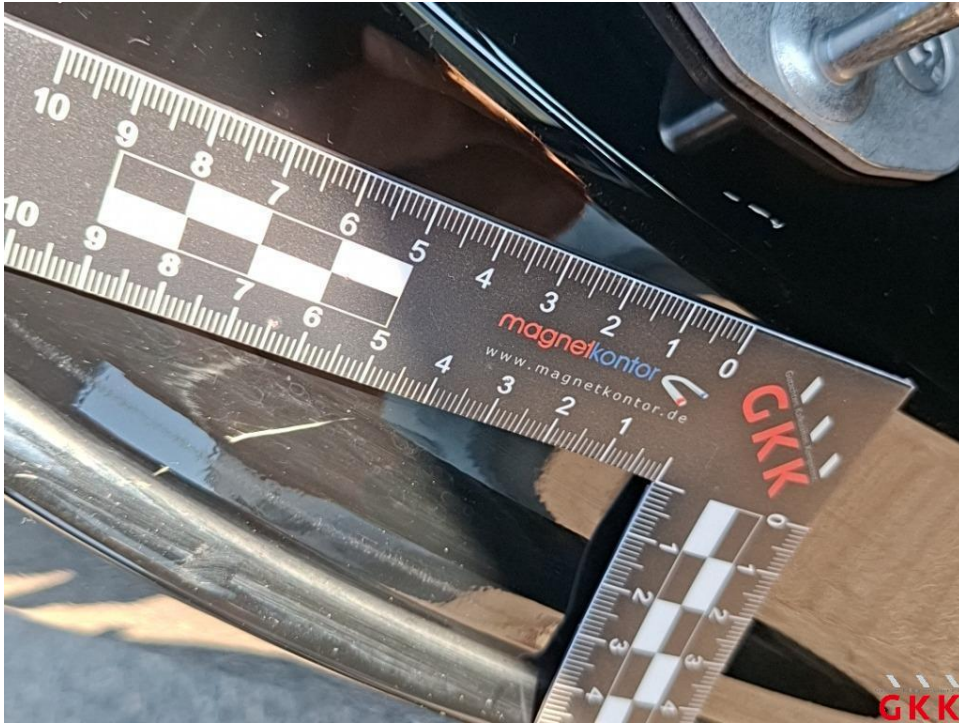
Bild 33. Tür hinten rechts, Einstieg, verkratzt, Spotlackieren
