## Zustandsbericht

| Berichtsnummer : | 0000000932107-DE968 | | |

#### Hyundai Kona (OS)(2017->) Select Elektro 2WD

| Fahrzeug-Ident.-Nr.: | TMAK281HFNJ063289 | Laufleistung abgelesen: | 46972 km |

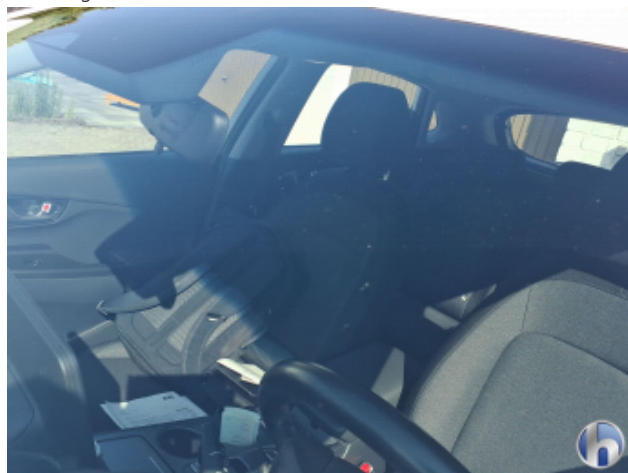
| Schaden | | | |
|---|---|---|---|
| 1. | Windschutzscheibe | Gebrauchsspuren | Ohne Reparatur |

1. Windschutzscheibe  
Gebrauchsspuren - Ohne Reparatur

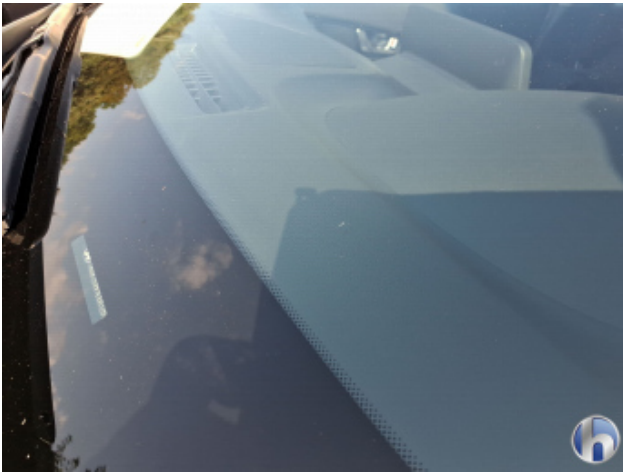
1. Windschutzscheibe  
**Gebrauchsspuren - Ohne Reparatur**

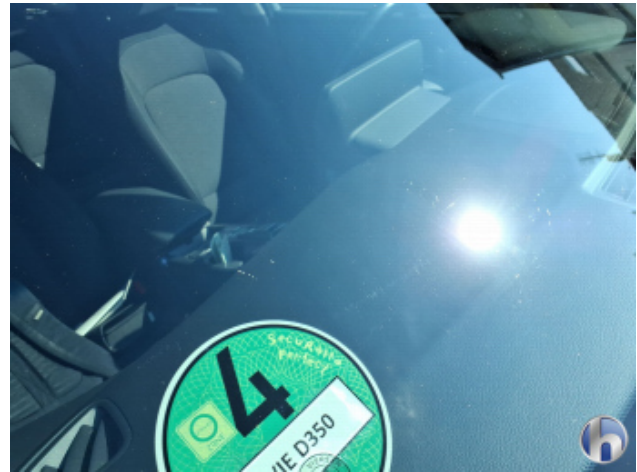
1. Windschutzscheibe  
**Gebrauchsspuren - Ohne Reparatur**

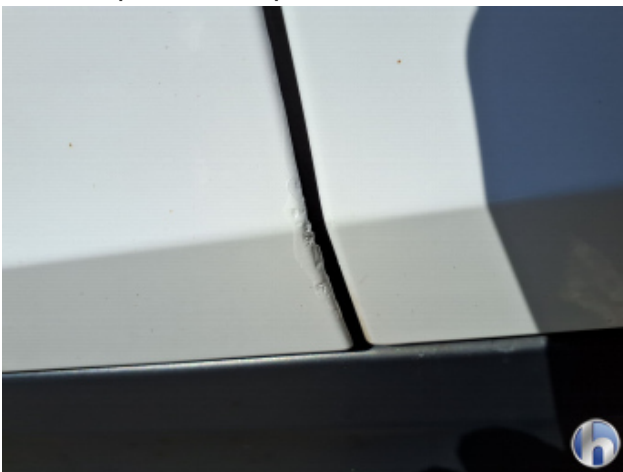
| Schaden | | | |
|---|---|---|---|
| 2. | Tür Vorne - Links | Unsachgemäß<br>Instandgesetzt | Lackieren |

2. Tür Vorne - Links  
**Unsachgemäß Instandgesetzt - Lackieren**

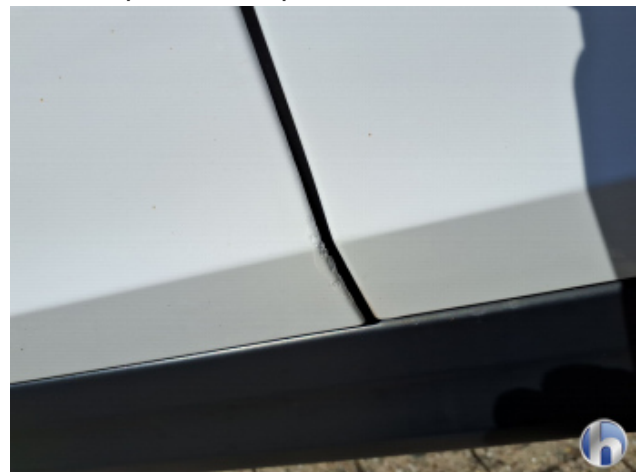
2. Tür Vorne - Links  
**Unsachgemäß Instandgesetzt - Lackieren**

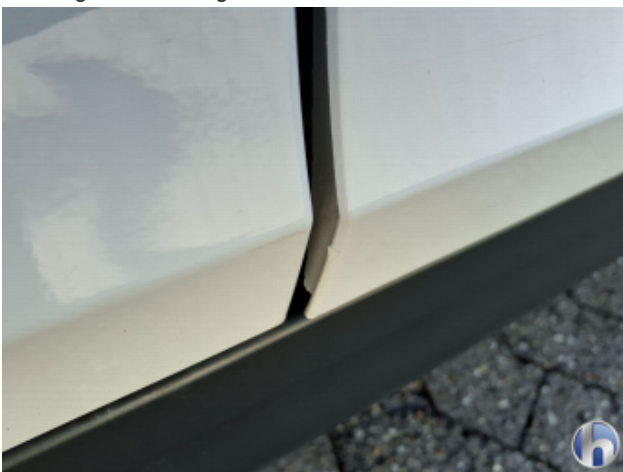
| Schaden | | | |
|---|---|---|---|
| 3. | Tür Vorne - Rechts | Gebrauchsspuren | Ohne Reparatur |

3. Tür Vorne - Rechts  
**Gebrauchsspuren - Ohne Reparatur**
