## » Übersicht

**Auftrags-Nr:** 1002432568  
**Besichtigt am:** 05.05.2026 08:02  
**Berichts-Nr:** 10543252  
**FIN:** WVVZZZE10RP022782

| <b>Modell:</b> | ID 3 |

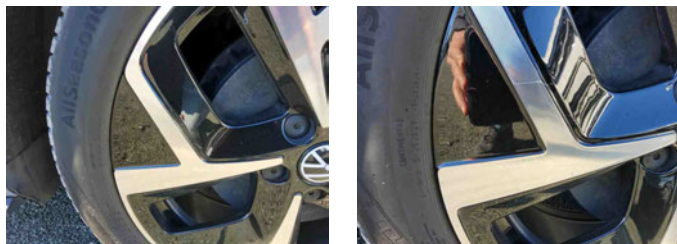
| Nr | Bauteil | Schadensbeschreibung | Reparaturempfehlung |
|---|---|---|---|
| 6 | Alufelge glanzgedreht hinten links | Kratzer | Optische Wertminderung |

6 - Alufelge glanzgedreht hinten links - Kratzer - Optische Wertminderung

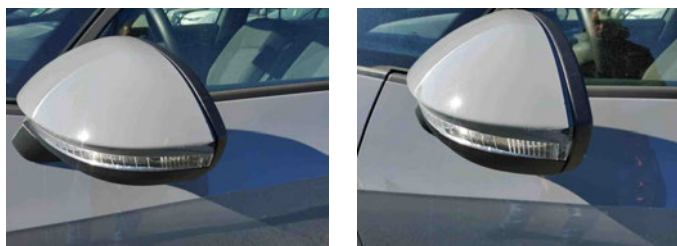
| Nr | Bauteil | Schadensbeschreibung | Reparaturempfehlung |
|---|---|---|---|
| 7 | Außenspiegel Gehäuse links | Kratzer | Smart Repair |

7 - Außenspiegel Gehäuse links - Kratzer - Smart Repair

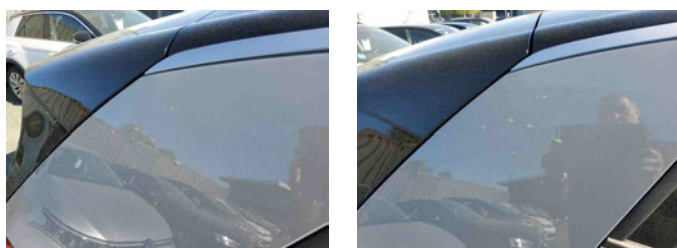
| Nr | Bauteil | Schadensbeschreibung | Reparaturempfehlung |
|---|---|---|---|
| 8 | Seitenwand hinten rechts | Chemische Verunreinigung | Chemische Reinigung |

| <b>Bauteil</b> | <b>Lack (µm)</b> |
|---|---|
| Lackschichtdicke Seitenwand hinten rechts (µm) | 244,0 |

8 - Seitenwand hinten rechts - Chemische Verunreinigung - Chemische Reinigung

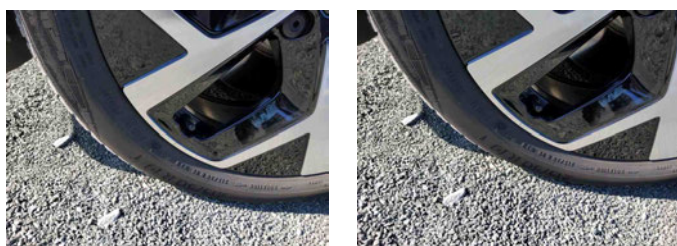
| Nr | Bauteil | Schadensbeschreibung | Reparaturempfehlung |
|---|---|---|---|
| 1 | Alufelge glanzgedreht vorne links | Kratzer | Akzeptabel (Gebrauchsspur) |

1 - Alufelge glanzgedreht vorne links - Kratzer - Akzeptabel (Gebrauchsspur)
