C 300 e

Zustandsbericht / Minderwertgutachten

Erstzulassung	01.08.2023	Letzte Zulassung	01.08.2023
Fahrzeugart	PKW	Hersteller	MERCEDES-BENZ
Type / Verkaufsbez.	C 300 e T 9G-TRONIC Avantgarde	Aufbauart	Kombi
Türen	5	Sitzplätze	5
Fahrzeug-Ident.-Nr.	W1KAH5EB8PF124826	HSN / TSN	2222 / BEP
Schlüssel-Nr.	10080048	Km-Stand abgelesen	90432
Nächste HU §29 StVZO	08 / 2026	Energiequelle / Kraftstoff	Hybr.B/E ext.aufl.
Zylinderanzahl	/ Reihomotor	Leistung (kW)	150
Hubraum (ccm)	1999	Schadstoffklasse:	EURO6;WLTP;AP;PI/CI; M, N1 I
Antriebsart	Heckantrieb	Getriebe	Automatik /
Felgen	Leichtmetall	Farbe	Grau / Metallic
Polster / Farbe	Teilleder / Schwarz

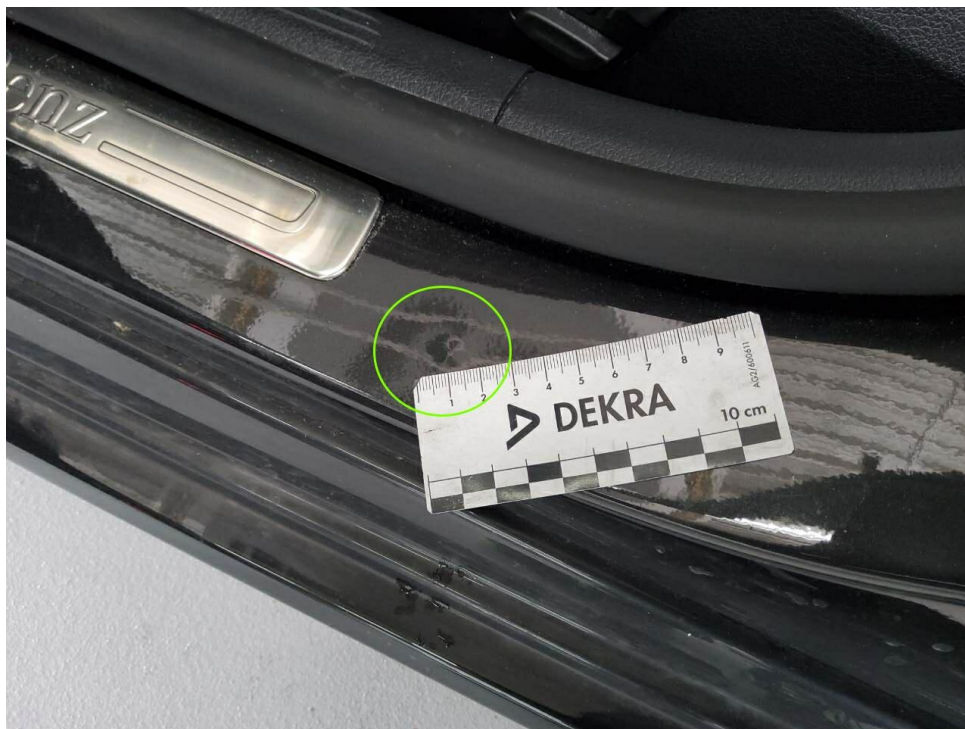
Bild 15 : Tür vorne links Einstieg, eingedellt, smart repair

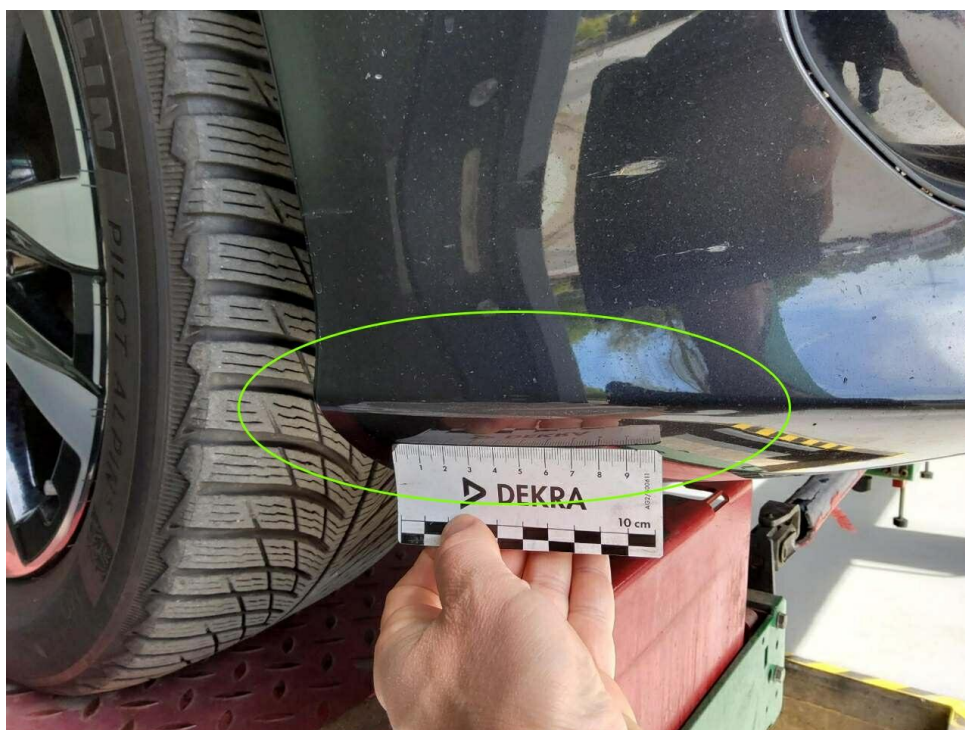
Bild 16 : Stoßfänger vorne Lackierung, verschrammt, smart repair

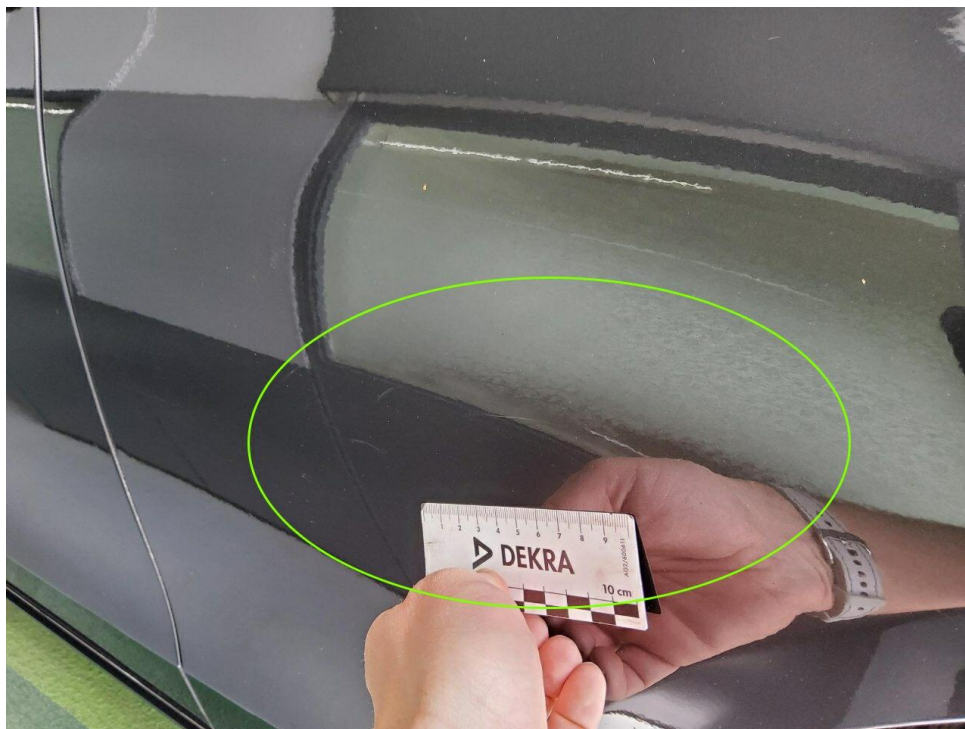
Bild 17 : Kotflügel vorne rechts Lackierung, zerkratzt, polieren

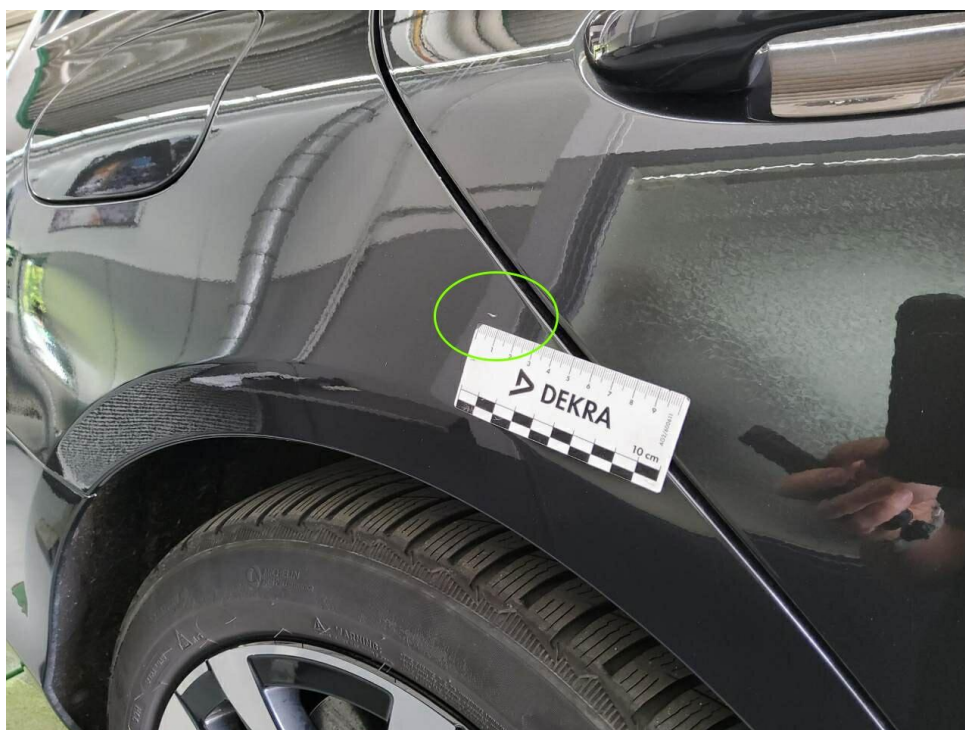
Bild 18 : Seitenteil hinten rechts Lackierung, zerkratzt, polieren

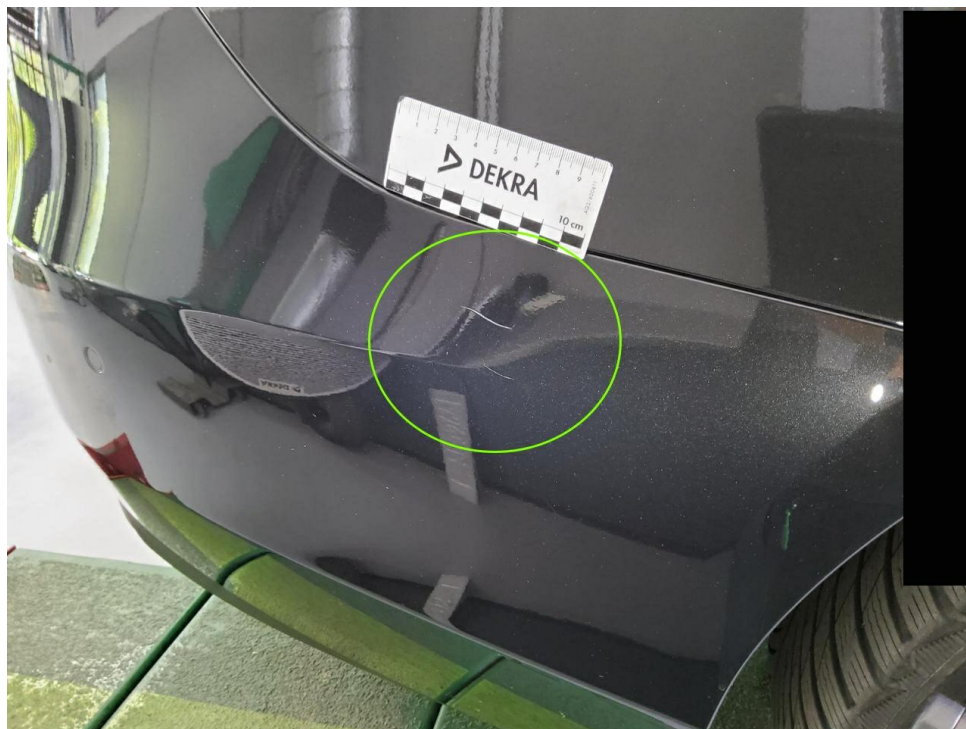
Bild 19 : Stoßfänger hinten Lackierung, verschrammt, smart repair

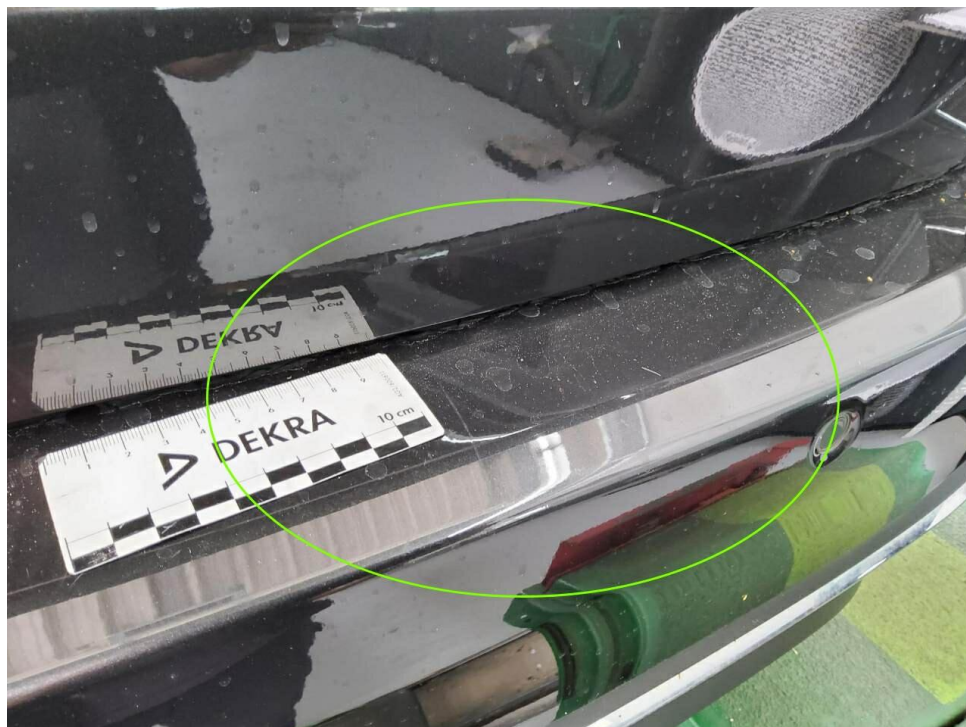
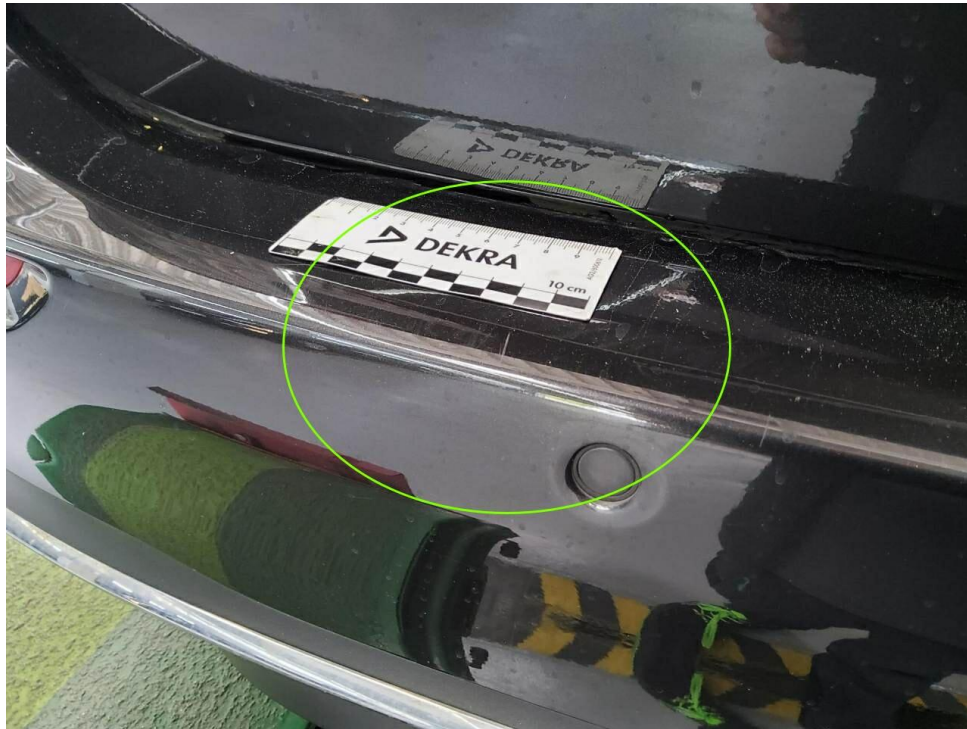
Bild 20 : Stoßfänger hinten Lackierung, zerkratzt, polieren

Bild 21 : Stoßfänger hinten Lackierung, zerkratzt, polieren

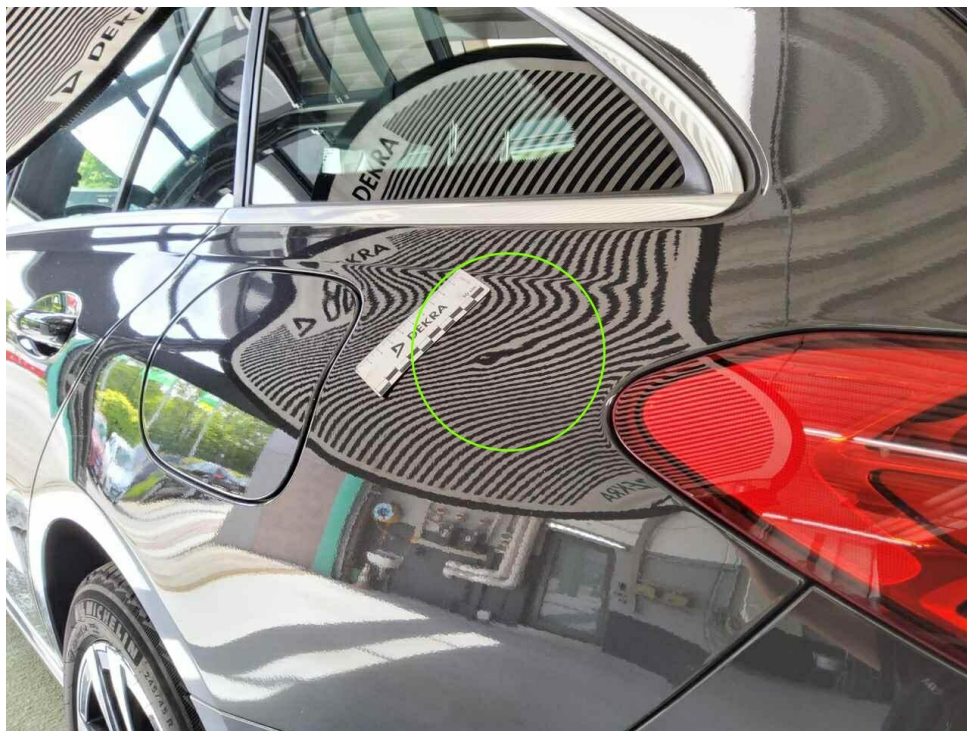
Bild 22 : Seitenteil hinten links, mehrfach eingedellt, drücken

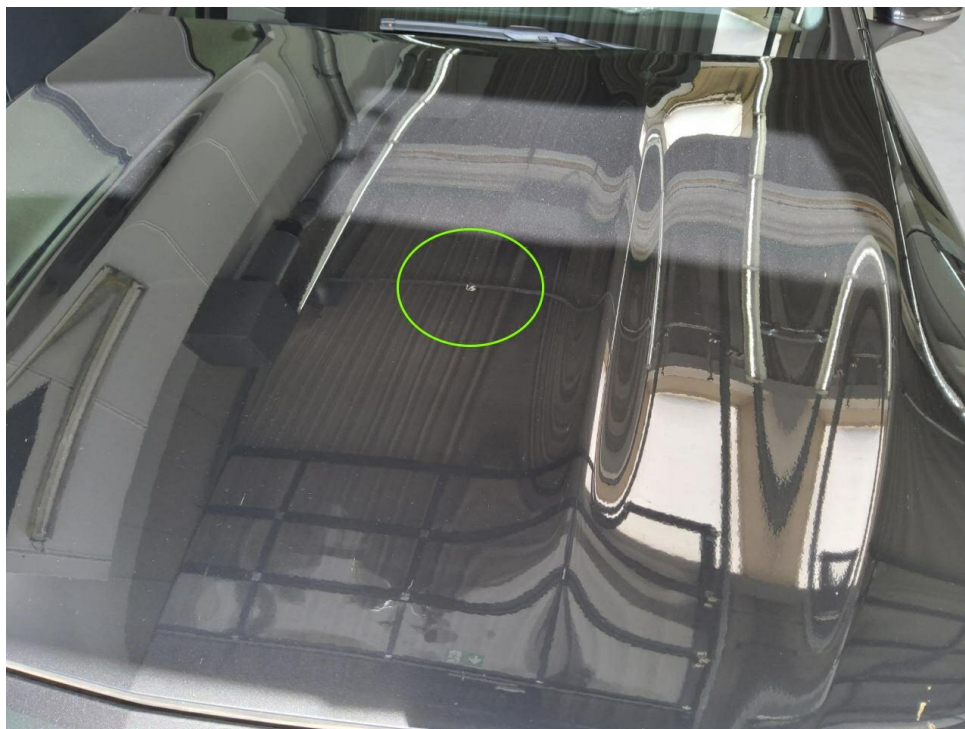
Bild 23 : Motorhaube Lackierung, Umweltschaden, polieren

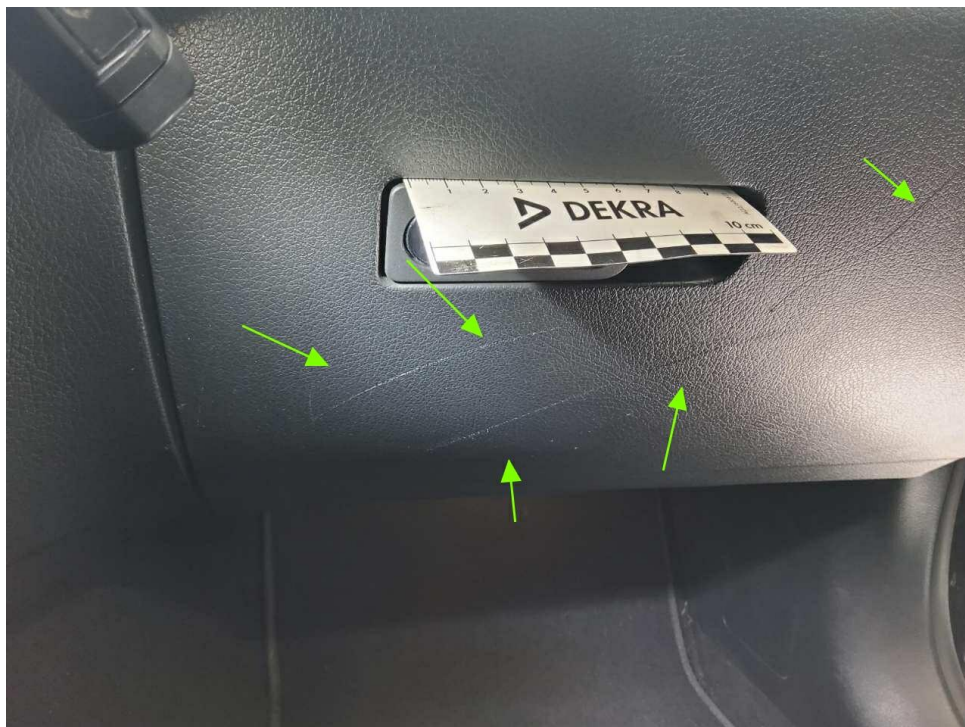
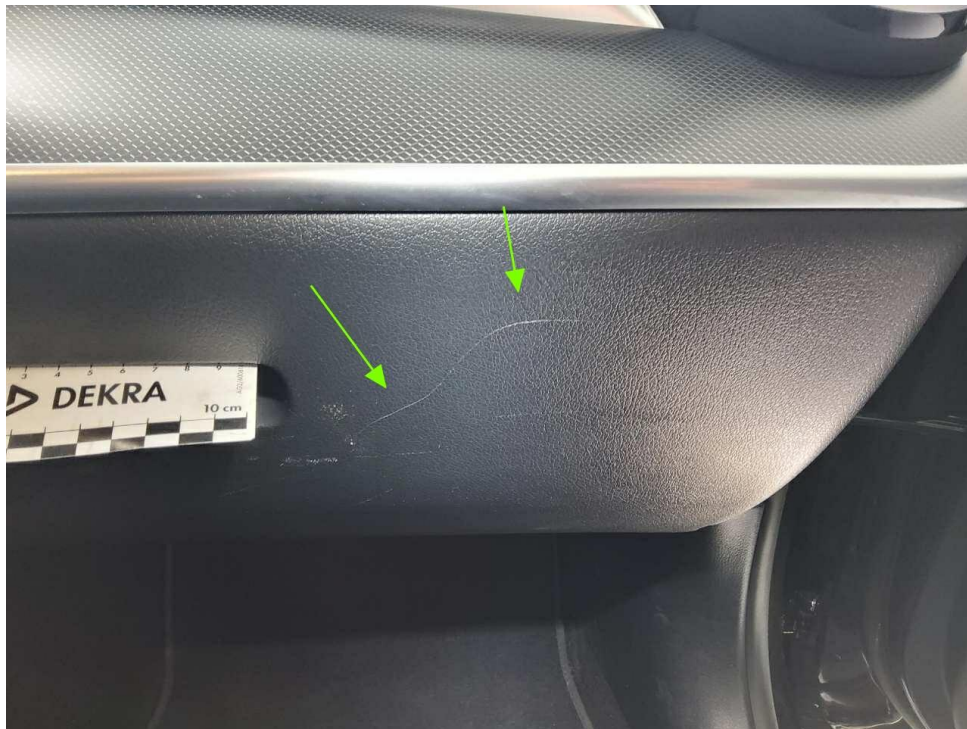
Bild 24 : Handschuhfachdeckel, zerkratzt, smart repair

Bild 25 : Handschuhfachdeckel, zerkratzt, smart repair

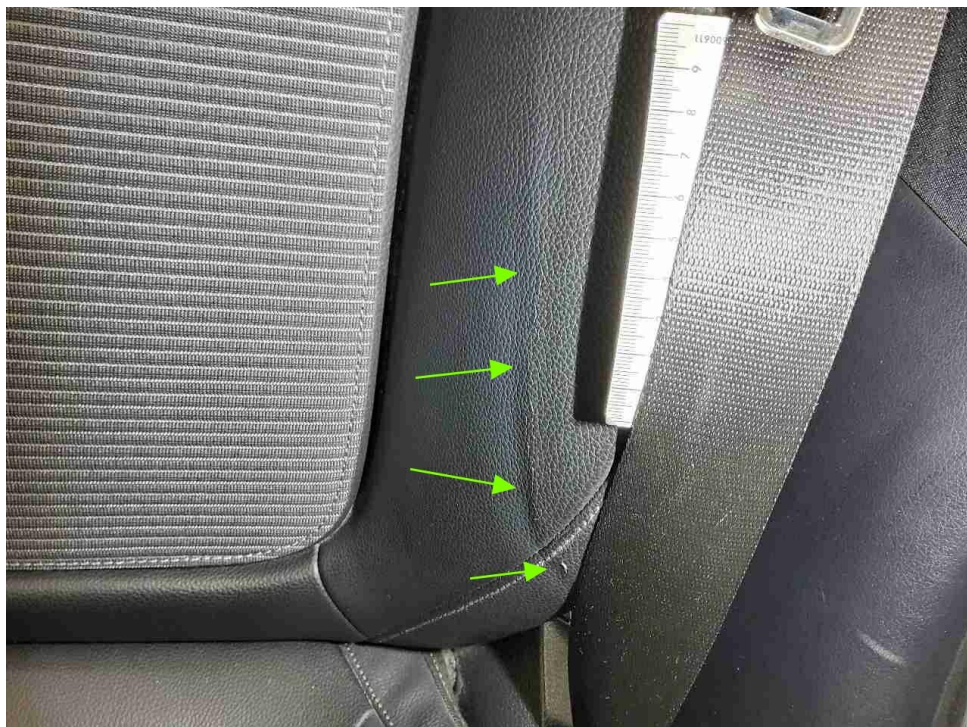
Bild 26 : Sitzlehnenbezug VL gerissen

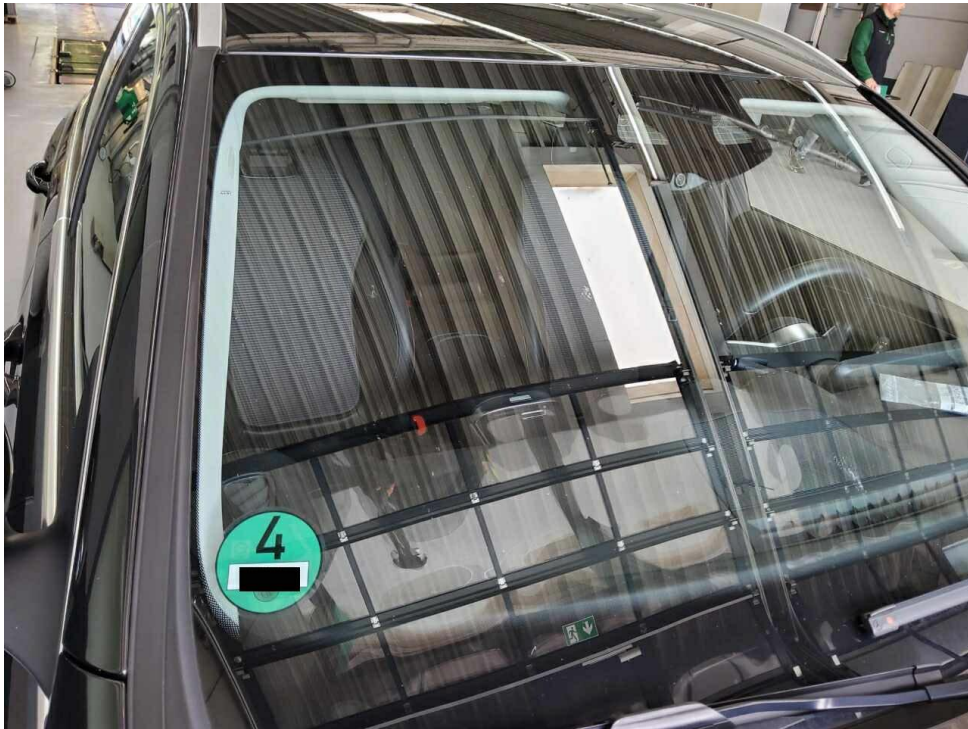
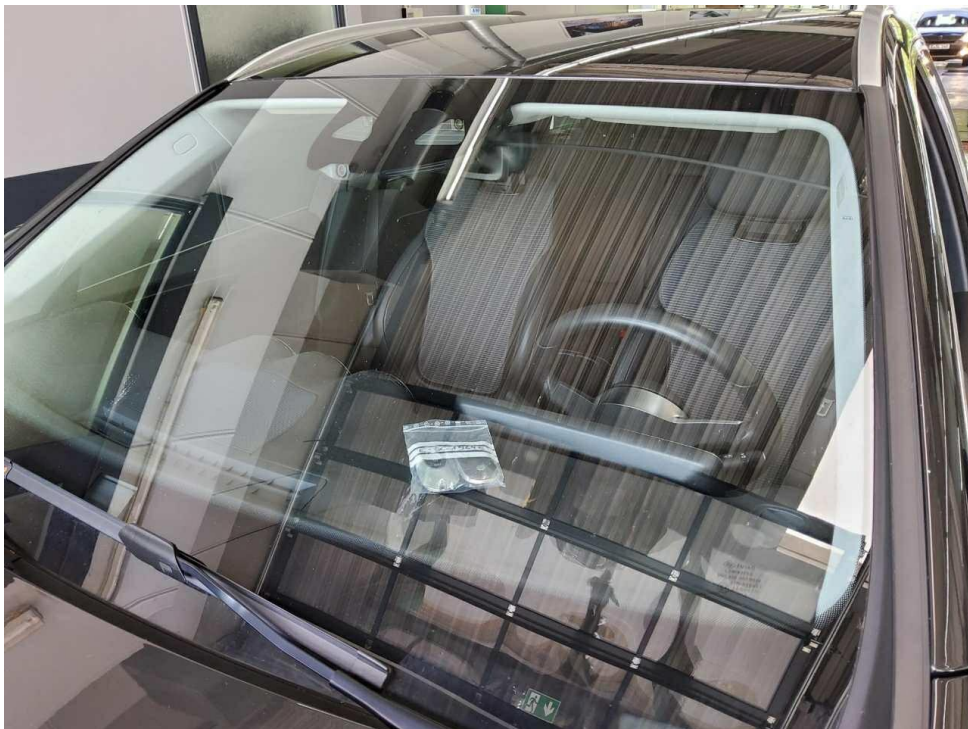
Bild 29 : Frontscheibe, Steinschlag, Gebrauchsspur

Bild 30 : Frontscheibe, Steinschlag, Gebrauchsspur
