**Fahrzeug:** **MERCEDES E-Klasse E 220 d T Autom. Kombi 5-türig 1993 ccm 200 PS / 147 KW Diesel Automatik**

## Zustandsbericht

Besichtigungsdatum: 16.07.2026  
**Protokollnummer: 46564296**  
Anlieferungsdatum: 16.07.2026

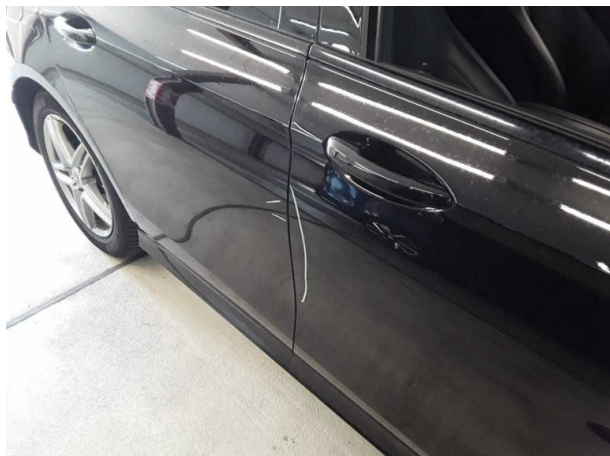
| Nr. | Bauteilgruppe | Beschreibung |
|---|---|---|
| 2 | Tür vorn rechts | Türkante - Delle(n) - sanft instandsetzen |

**Beschädigung #2:** Tür vorn rechts: Türkante - Delle(n) - sanft instandsetzen

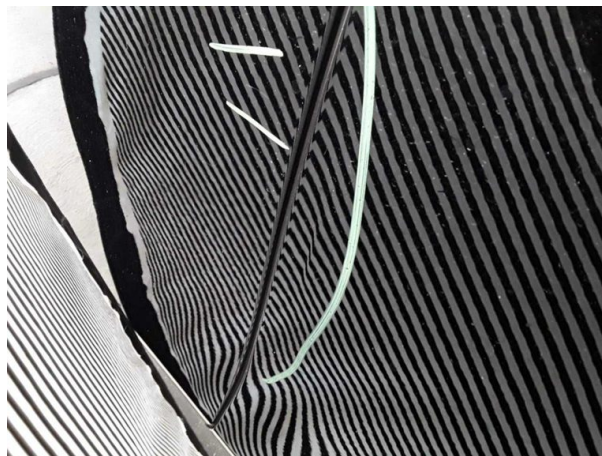
**Beschädigung #2:** Tür vorn rechts: Türkante - Delle(n) - sanft instandsetzen

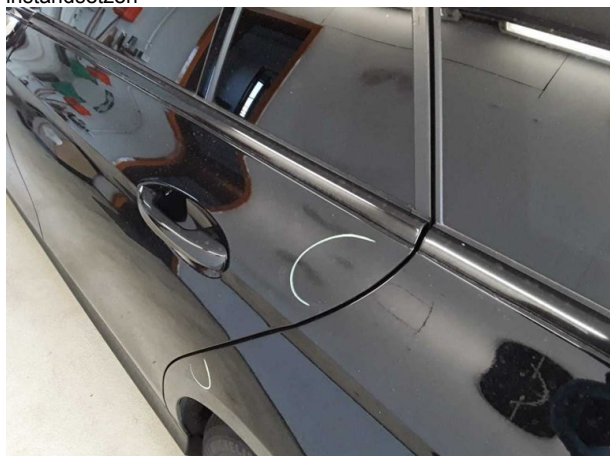
| Nr. | Bauteilgruppe | Beschreibung |
|---|---|---|
| 3 | Tür hinten links | Tür - verkratzt / verschürft - Smart Repair |

**Beschädigung #3:** Tür hinten links: Tür - verkratzt / verschürft - Smart Repair

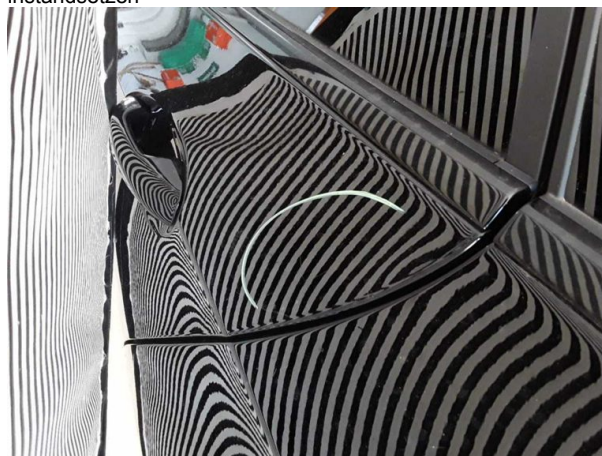
**Beschädigung #3:** Tür hinten links: Tür - verkratzt / verschürft... Smart Repair

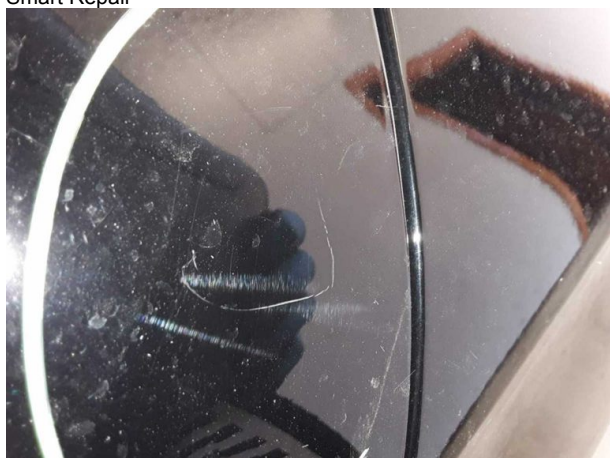
**Beschädigung #3:** Tür hinten links: Tür - verkratzt / verschürft - Smart Repair

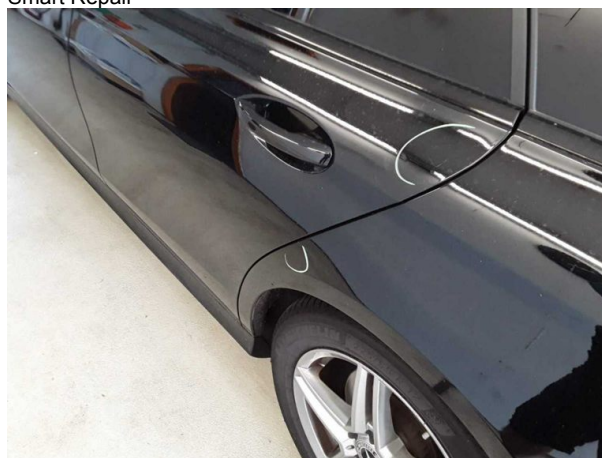
| Nr. | Bauteilgruppe | Beschreibung |
|---|---|---|
| 4 | Seitenwand links | Seitenwand - Delle(n) - sanft instandsetzen |

**Beschädigung #4:** Seitenwand links: Seitenwand - Delle(n) - sanft instandsetzen

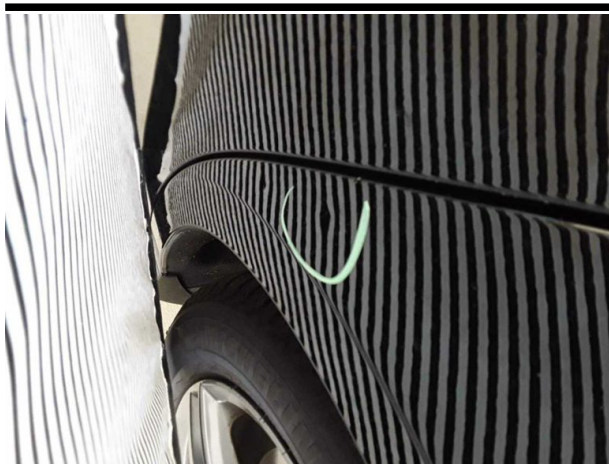
**Beschädigung #4:** Seitenwand links: Seitenwand - Delle(n) - sanft instandsetzen

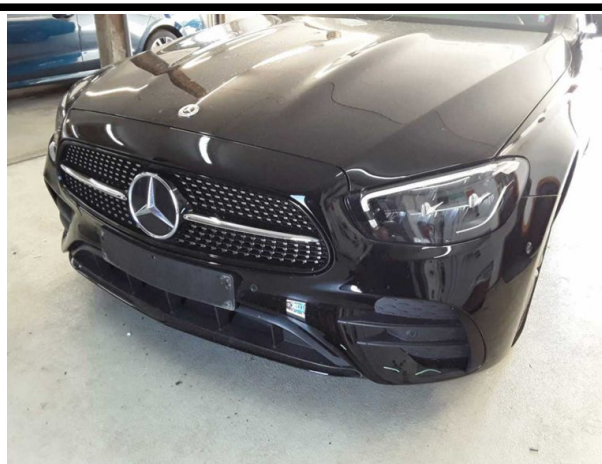
| Nr. | Bauteilgruppe | Beschreibung |
|---|---|---|
| 5 | Stoßfänger vorn | Stoßfänger vorn - verkratzt / verschürft - Smart Repair |

**Beschädigung #5:** Stossfänger vorn: Stossfänger vorn - verkratzt / verschürft - Smart Repair

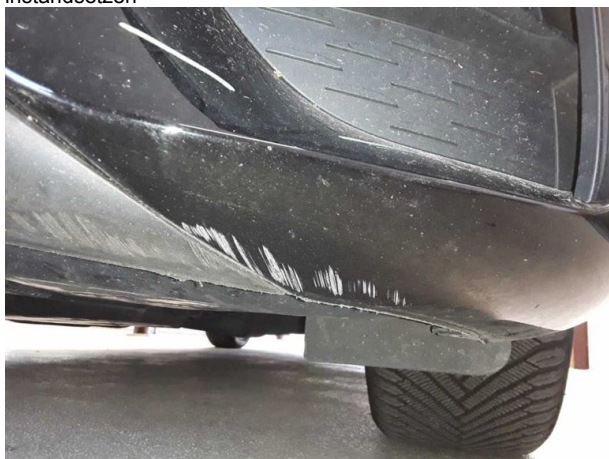
**Beschädigung #5:** Stossfänger vorn: Stossfänger vorn - verkratzt / verschürft - Smart Repair

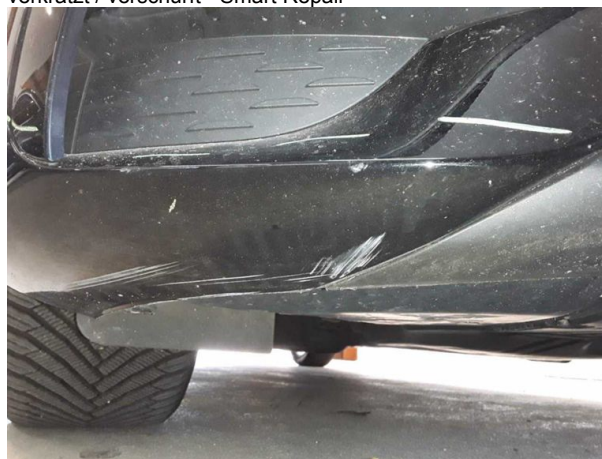
**Beschädigung #5:** Stossfänger vorn: Stossfänger vorn - verkratzt / verschürft - Smart Repair

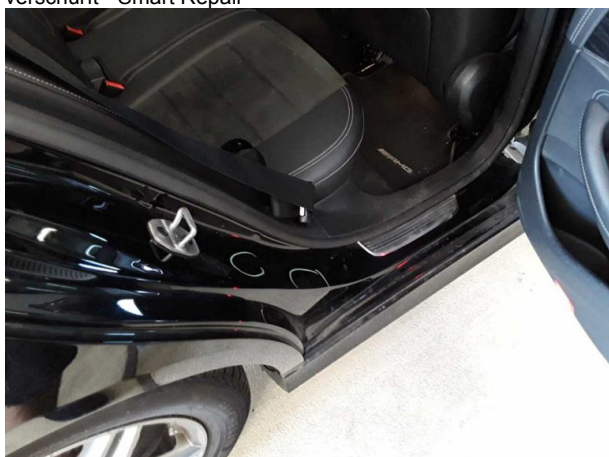
| Nr. | Bauteilgruppe | Beschreibung |
|---|---|---|
| 6 | Seitenwand rechts | Einstieg - Delle / Lackschaden - Smart Repair |

**Beschädigung #6:** Seitenwand rechts: Einstieg - Delle / Lackschaden - Smart Repair

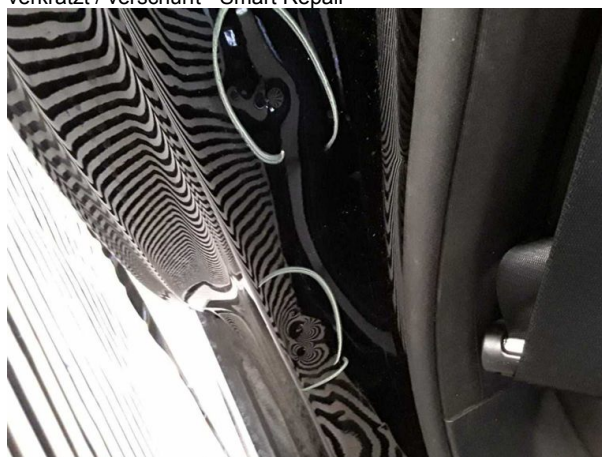
**Beschädigung #6:** Seitenwand rechts: Einstieg - Delle / Lackschaden - Smart Repair

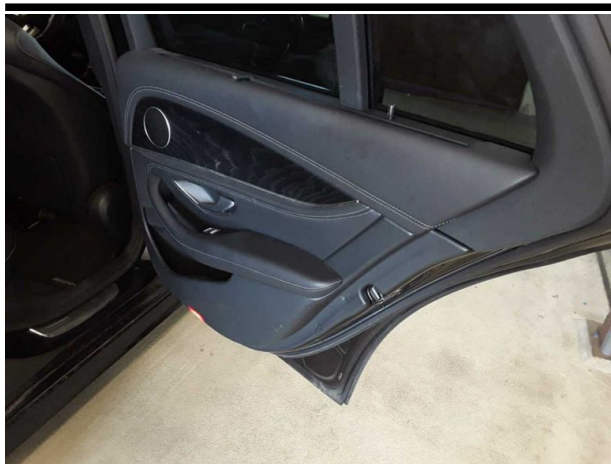
| Nr. | Bauteilgruppe | Beschreibung |
|---|---|---|
| 7 | Verkleidungen/Abdeckungen | Türverkleidung hinten rechts - beschädigt - erneuern |

**Beschädigung #7:** Verkleidungen/Abdeckungen: Türverkleidung hinten rechts - beschädigt - erneuern

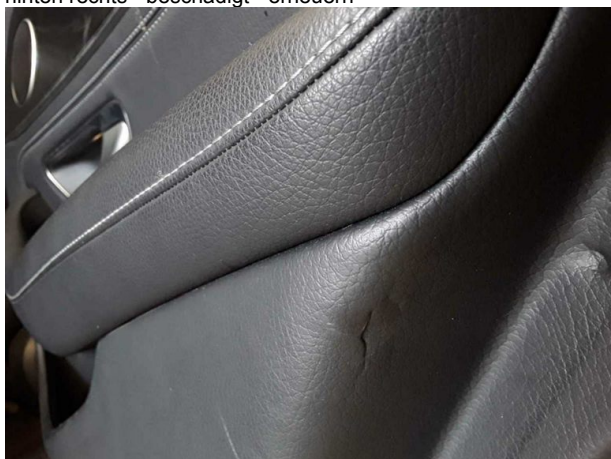
**Beschädigung #7:** Verkleidungen/Abdeckungen: Türverkleidung hinten rechts - beschädigt - erneuern

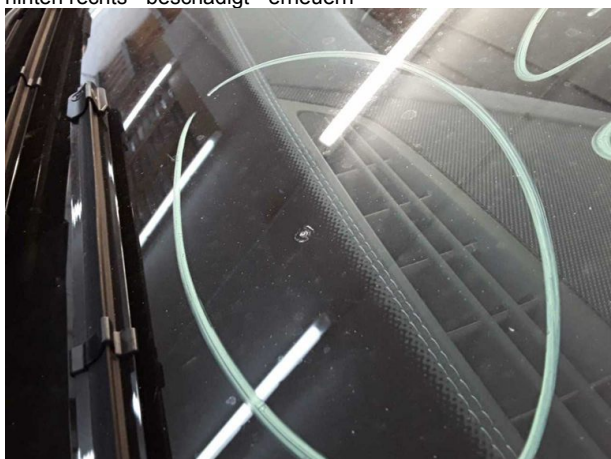
| Nr. | Bauteilgruppe | Beschreibung |
|---|---|---|
| 8 | Verglasung | Frontscheibe (Rissbildung) - Steinschlag - erneuern |

**Beschädigung #8:** Verglasung: Frontscheibe (Rissbildung) - Steinschlag - erneuern

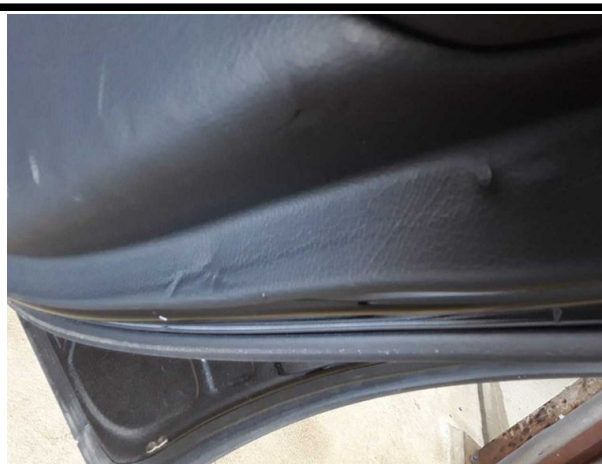
**Beschädigung #7:** Verkleidungen/Abdeckungen: Türverkleidung hinten rechts - beschädigt - erneuern

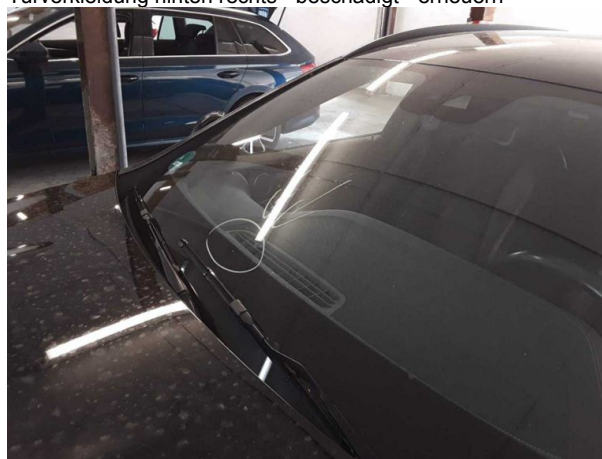
**Beschädigung #8:** Verglasung: Frontscheibe (Rissbildung) - Steinschlag - erneuern

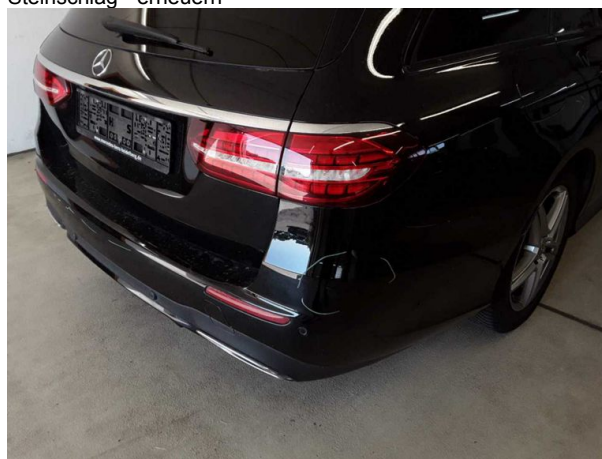
| Nr. | Bauteilgruppe | Beschreibung |
|---|---|---|
| 9 | Stoßfänger hinten | Stoßfänger hinten - verkratzt / verschürft - instandsetzen und lackieren |

**Beschädigung #9:** Stossfänger hinten: Stossfänger hinten - verkratzt / verschürft - instandsetzen und lackieren

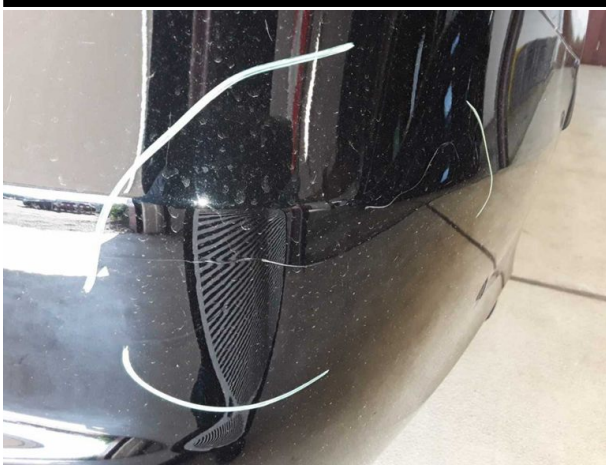
**Beschädigung #9:** Stossfänger hinten: Stossfänger hinten - verkratzt / verschürft - instandsetzen und lackieren

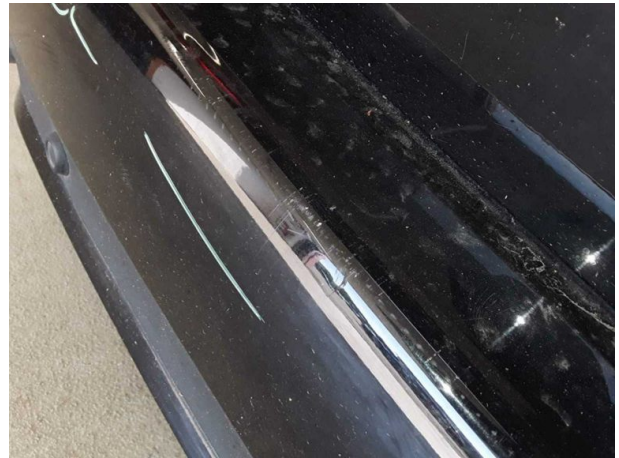
**Beschädigung #9:** Stossfänger hinten: Stossfänger hinten - verkratzt / verschürft - instandsetzen und lackieren

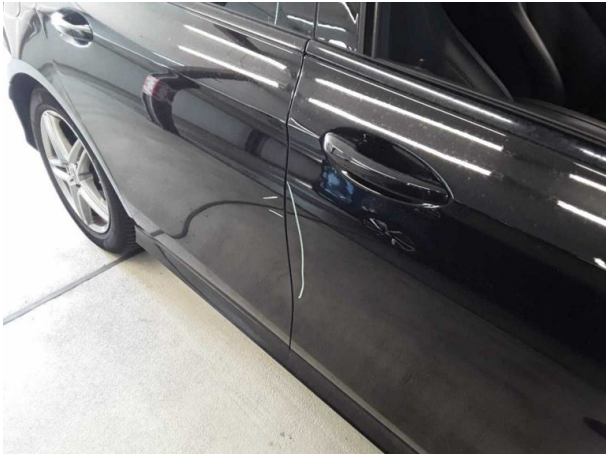
| No. | Component group | Description |
|---|---|---|
| 2 | Door - front right side | Door edge - dent(s) - Smooth repair work |

**Damage #2:** Door - front right side: Door edge - dent(s) - Smooth repair work

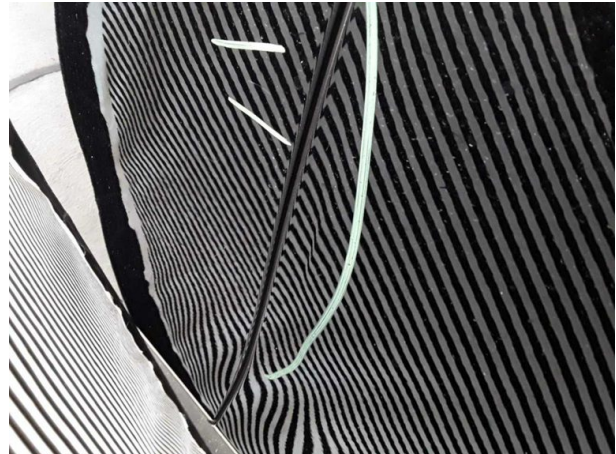
**Damage #2:** Door - front right side: Door edge - dent(s) - Smooth repair work

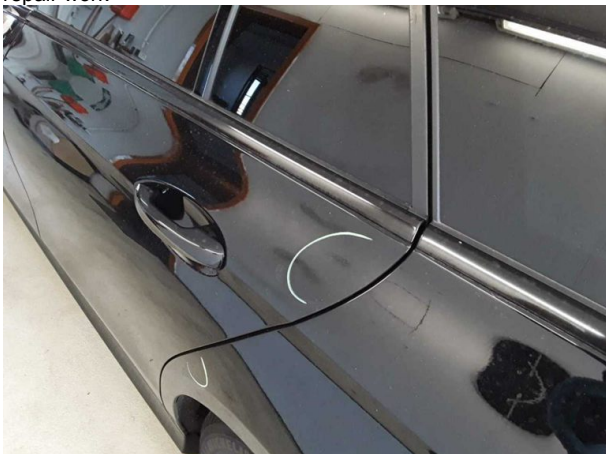
| No. | Component group | Description |
|---|---|---|
| 3 | Door - rear left side | Door - Scratched - Smart repair |

**Damage #3:** Door - rear left side: Door - Scratched - Smart repair

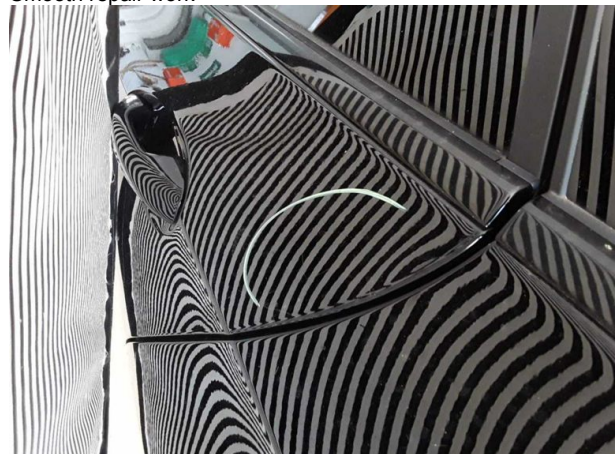
**Damage #3:** Door - rear left side: Door - Scratched - Smart repair

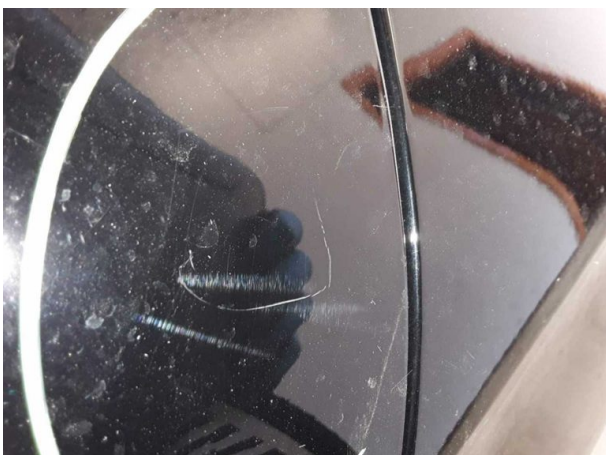
**Damage #3:** Door - rear left side: Door - Scratched - Smart repair

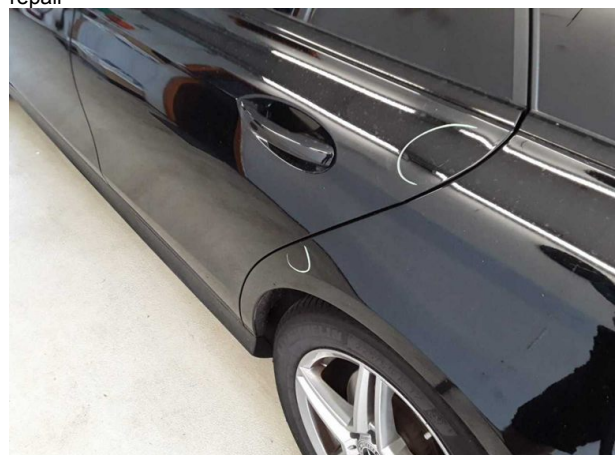
| No. | Component group | Description |
|---|---|---|
| 4 | Side panel - rear left side | Side panel - dent(s) - Smooth repair work |

**Damage #4:** Side panel - rear left side: Side panel - dent(s) - Smooth repair work

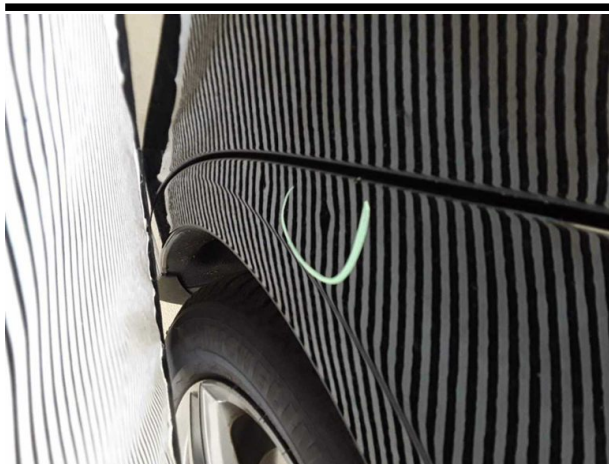
**Damage #4:** Side panel - rear left side: Side panel - dent(s) - Smooth repair work

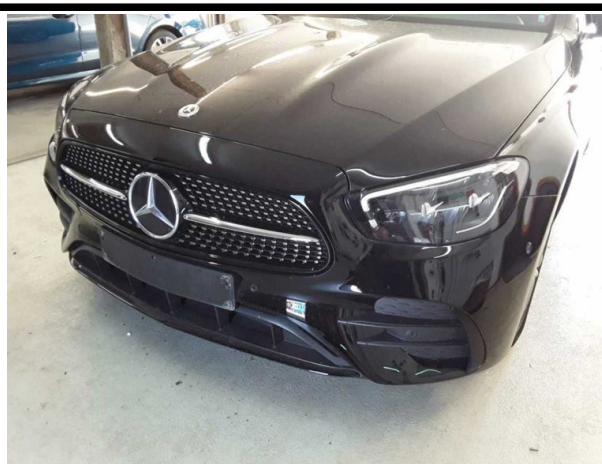
| No. | Component group | Description |
|---|---|---|
| 5 | Front bumper | Front bumper - Scratched - Smart repair |

**Damage #5:** Front bumper: Front bumper - Scratched - Smart repair

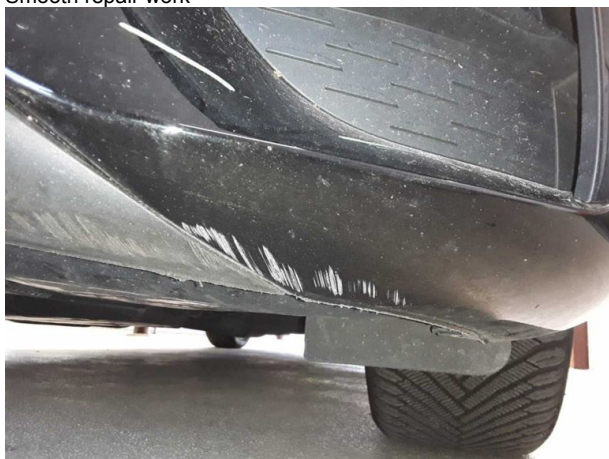
**Damage #5:** Front bumper: Front bumper - Scratched - Smart repair

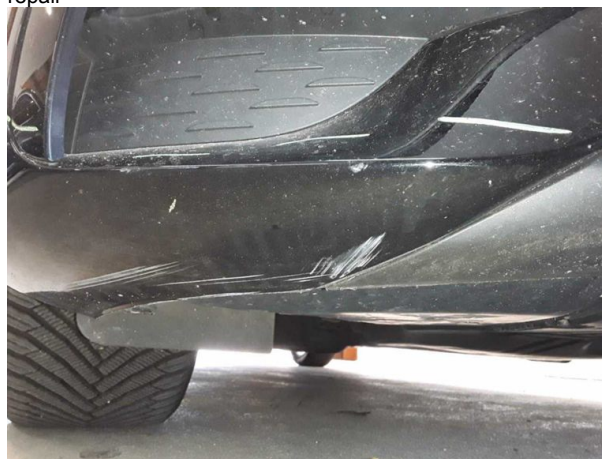
**Damage #5:** Front bumper: Front bumper - Scratched - Smart repair

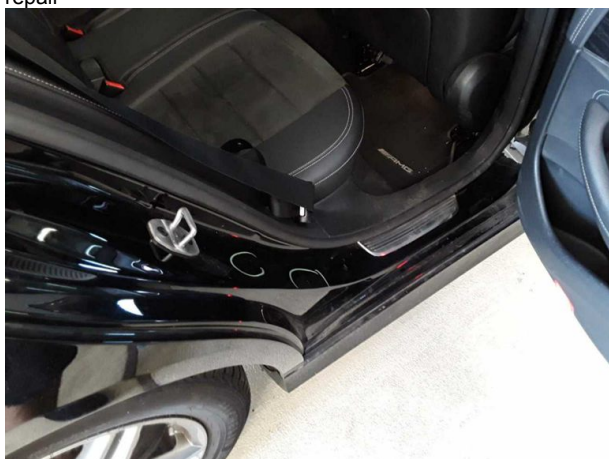
| No. | Component group | Description |
|---|---|---|
| 6 | Side panel - rear right side | Sill - Dent / paintcoat damage - Smart repair |

**Damage #6:** Side panel - rear right side: Sill - Dent / paintcoat damage - Smart repair

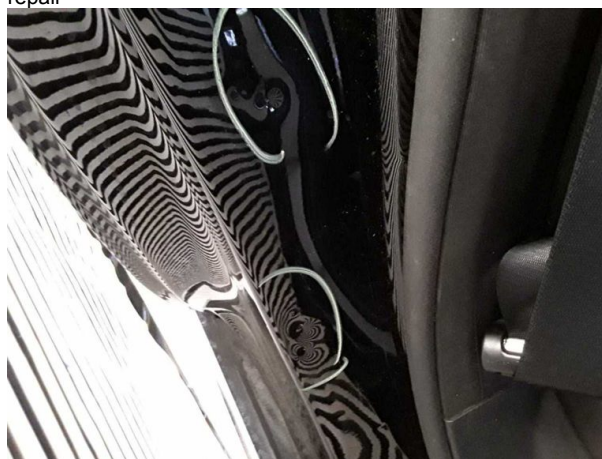
**Damage #6:** Side panel - rear right side: Sill - Dent / paintcoat damage - Smart repair

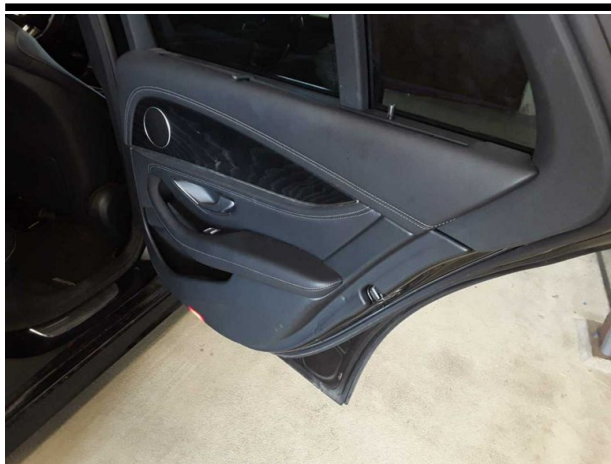
| No. | Component group | Description |
|---|---|---|
| 7 | Trim / covers | Door trim - rear right side - Damaged - Replace |

**Damage #7:** Trim / covers: Door trim - rear right side - Damaged - Replace

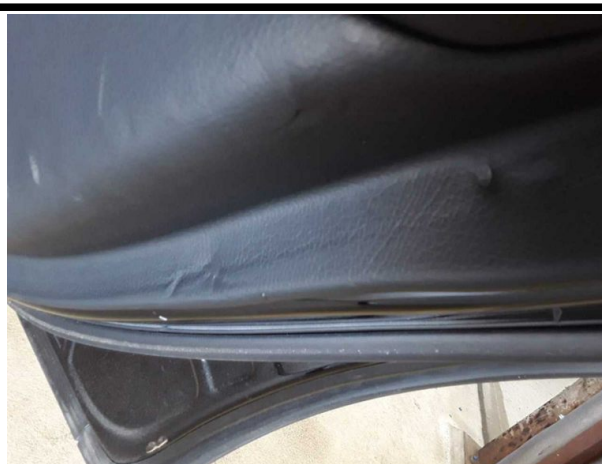
**Damage #7:** Trim / covers: Door trim - rear right side - Damaged - Replace

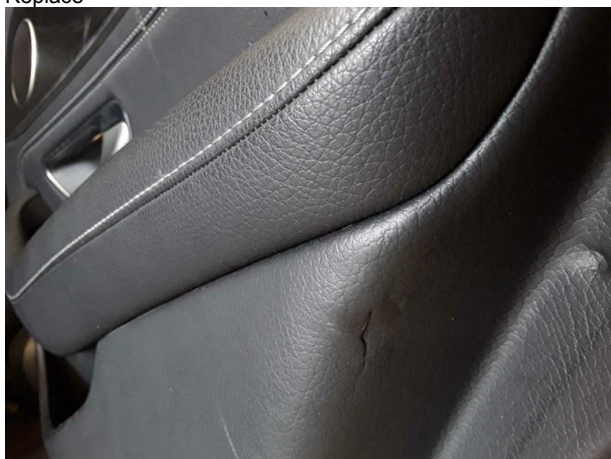
**Damage #7:** Trim / covers: Door trim - rear right side - Damaged - Replace

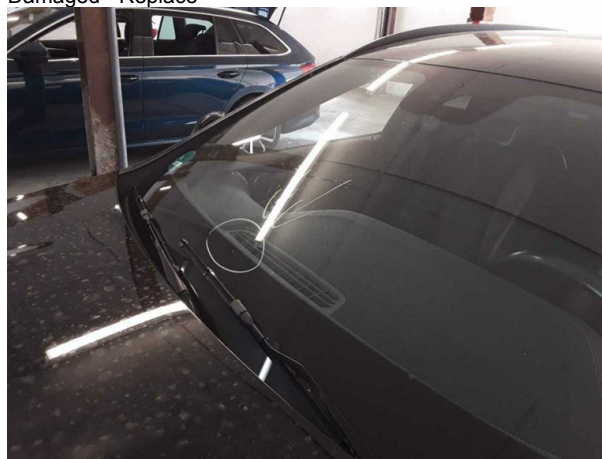
| No. | Component group | Description |
|---|---|---|
| 8 | Vehicle glazing | Windscreen (Rissbildung) - Stone chips - Replace |

**Damage #8:** Vehicle glazing: Windscreen (Rissbildung) - Stone chips - Replace

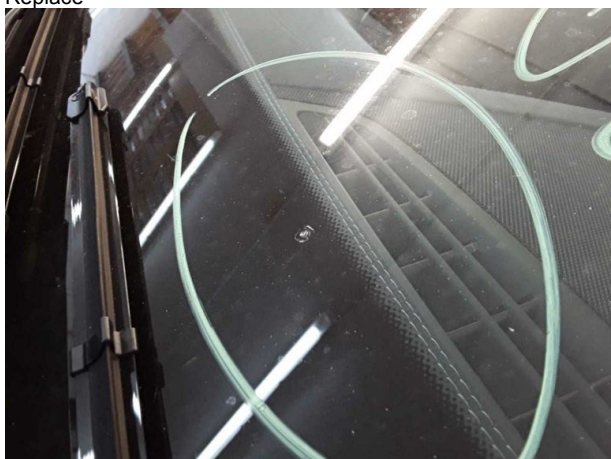
**Damage #8:** Vehicle glazing: Windscreen (Rissbildung) - Stone chips - Replace

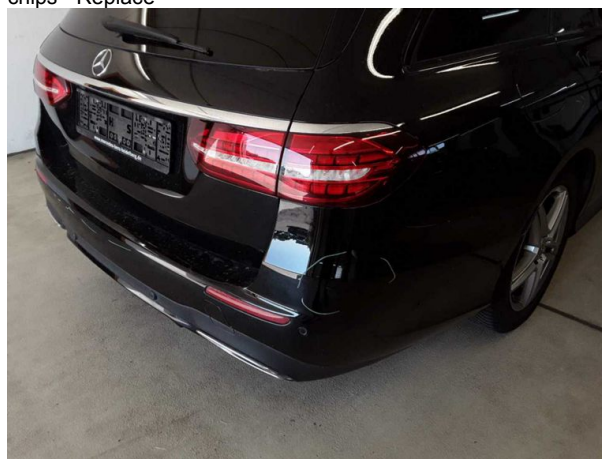
| No. | Component group | Description |
|---|---|---|
| 9 | Rear bumper | Rear bumper - Scratched - Repair and paint |

**Damage #9:** Rear bumper: Rear bumper - Scratched - Repair and paint

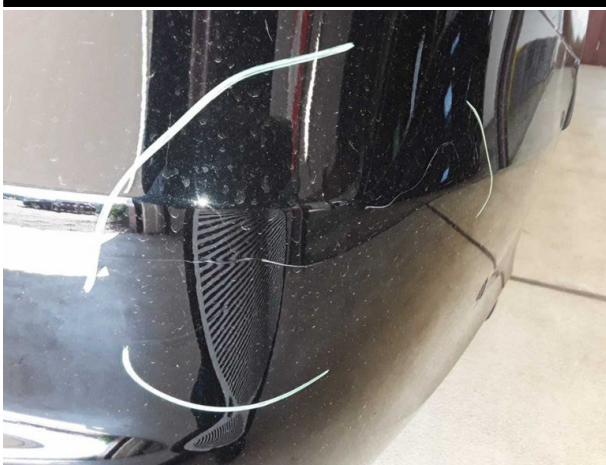
**Damage #9:** Rear bumper: Rear bumper - Scratched - Repair and paint

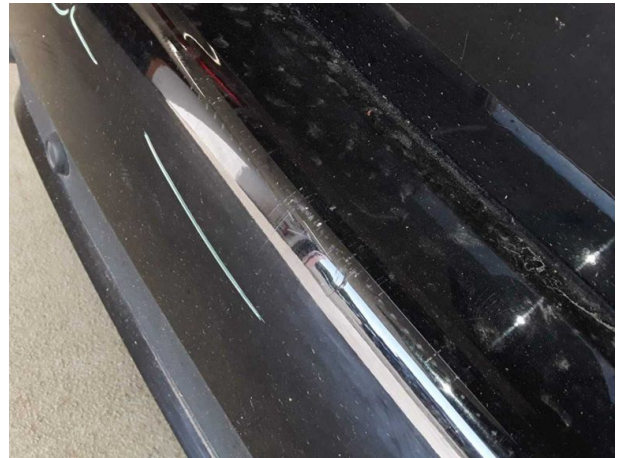
**Damage #9:** Rear bumper: Rear bumper - Scratched - Repair and paint
