**Fahrzeugbeschreibung****Fahrzeug:** FORD Focus 1,0 EcoBoost Hybr 92kW ST-Line X Tur. AT Kombi 5-türig 999 ccm 125 PS / 92 KW bleifrei 7-Gang Automatik

| Amtliches Kennzeichen: | M -TP 1667 | Fahrgestell-Nummer: | WF0PXXGCHPPE82246 |

## Zustandsbericht

| Besichtigungsdatum | 14.07.2026 |

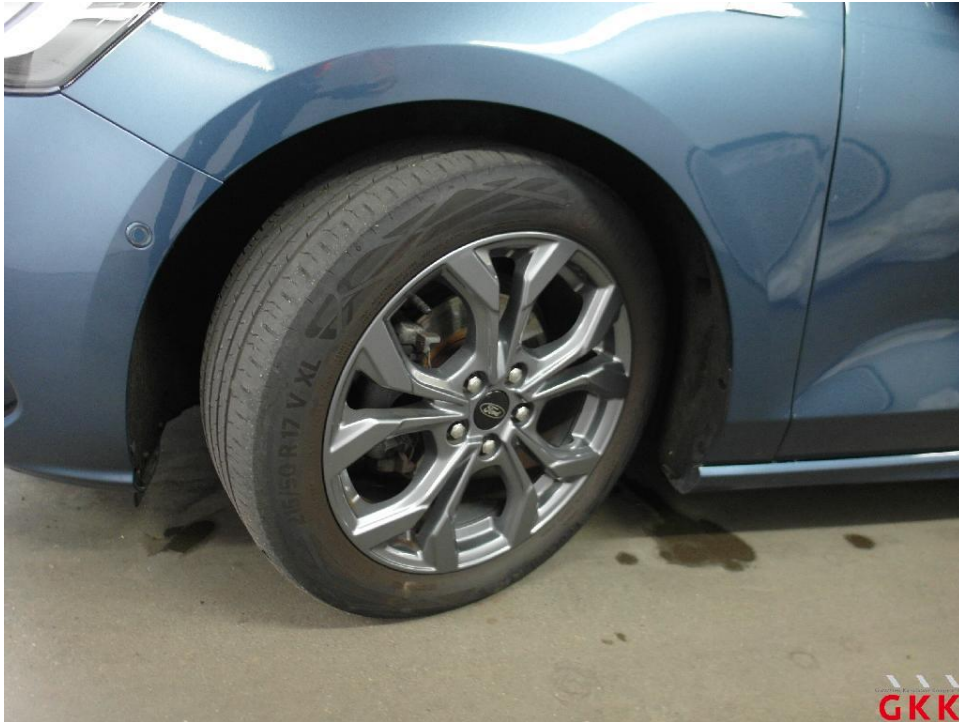
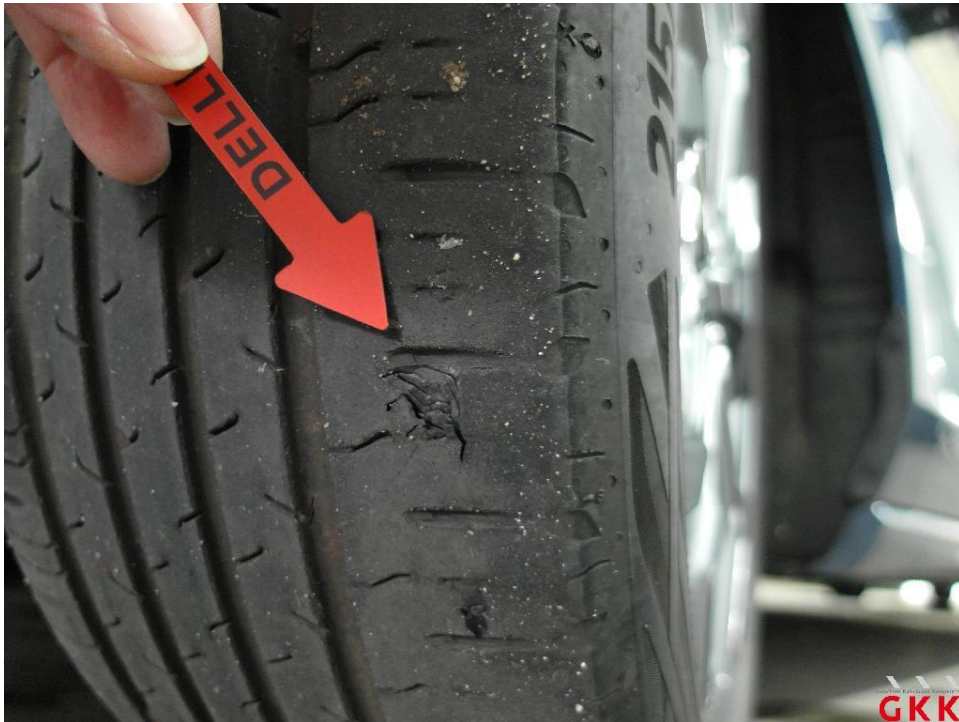
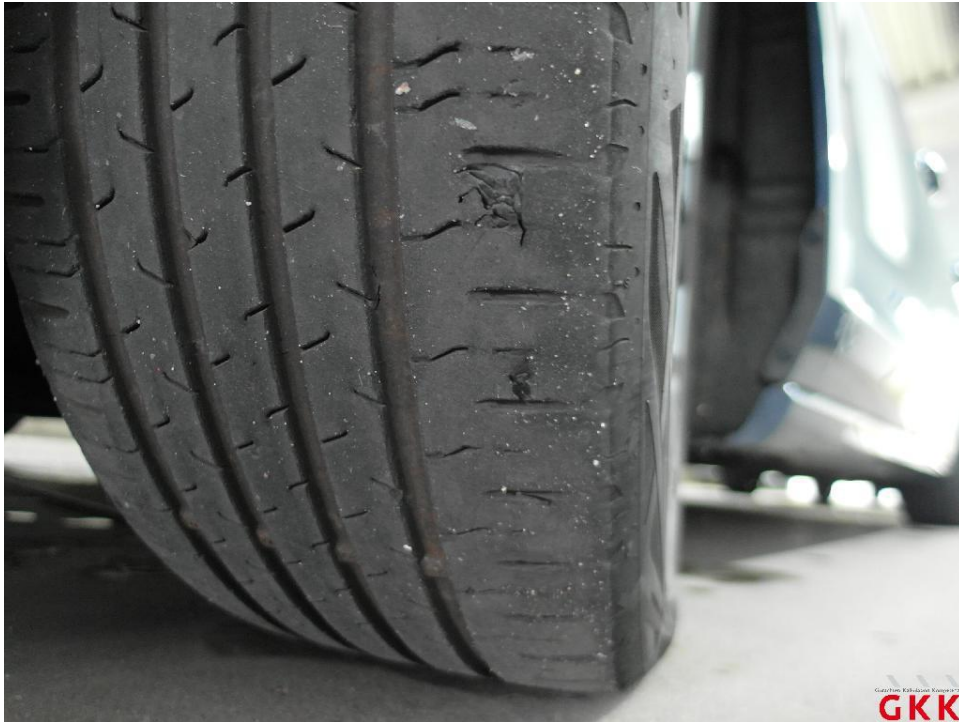
Reifen vorne links, beschädigt (Bild 13, Bild 14, Bild 15)

Bild 13. Reifen, vorne links, beschädigt, ersetzen

Bild 14. Reifen, vorne links, beschädigt, ersetzen

Bild 15. Reifen, vorne links, beschädigt, ersetzen

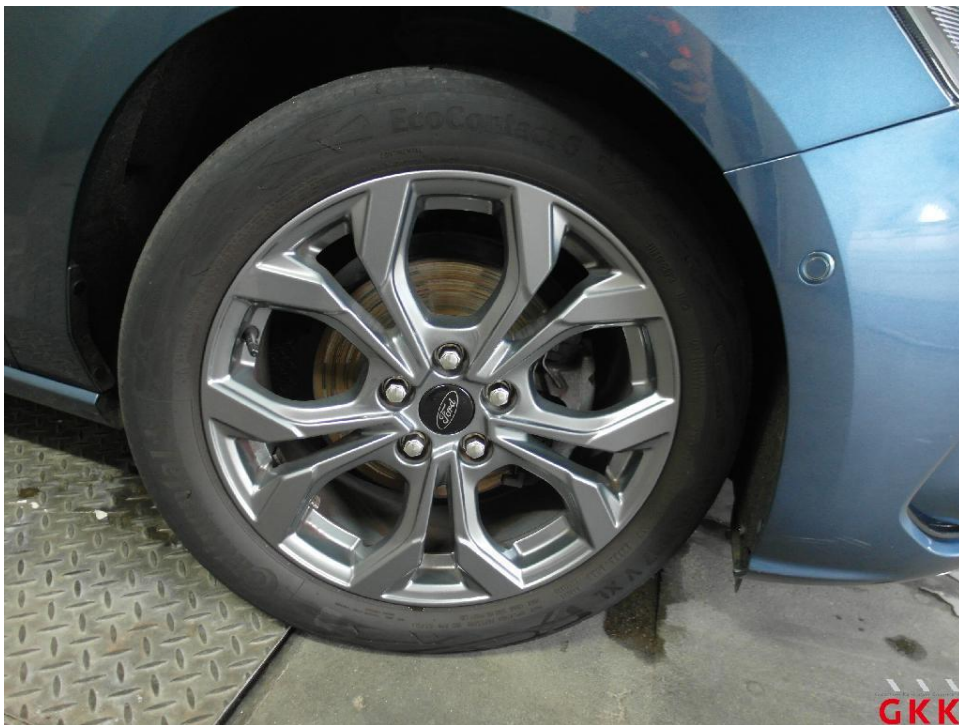
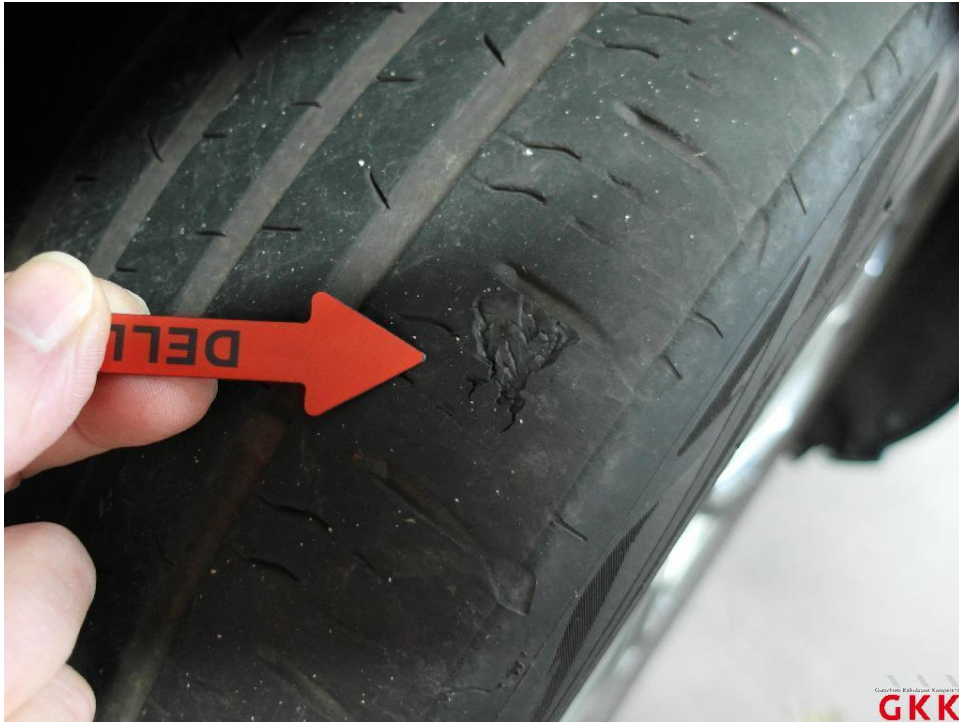
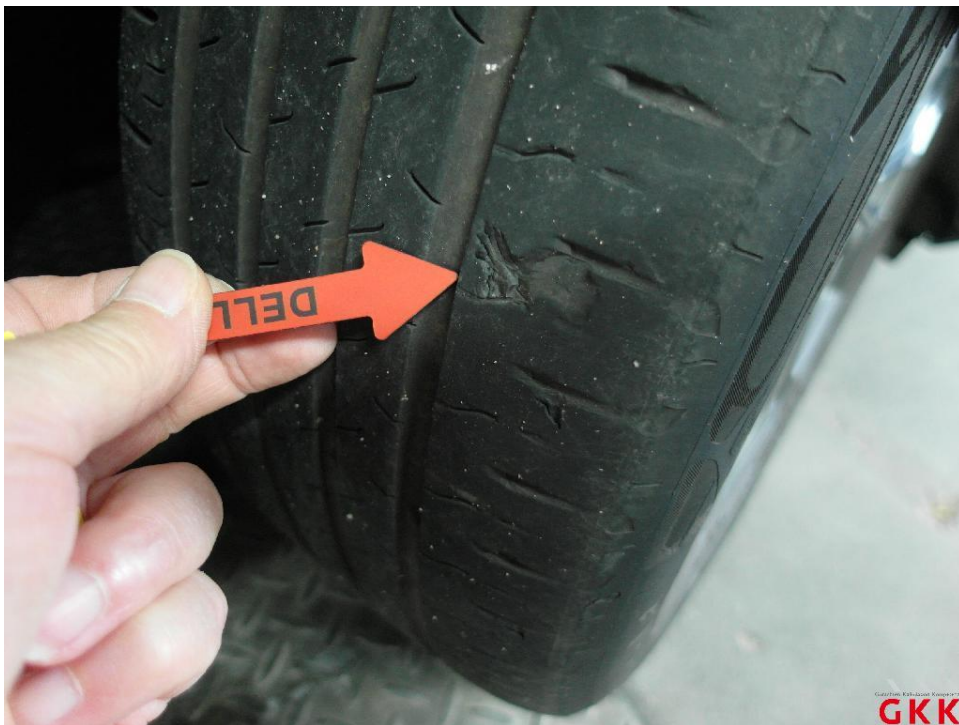
Reifen vorne rechts, beschädigt (Bild 16, Bild 17, Bild 18)

Bild 16. Reifen, vorne rechts, beschädigt, ersetzen

Bild 17. Reifen, vorne rechts, beschädigt, ersetzen

Bild 18. Reifen, vorne rechts, beschädigt, ersetzen

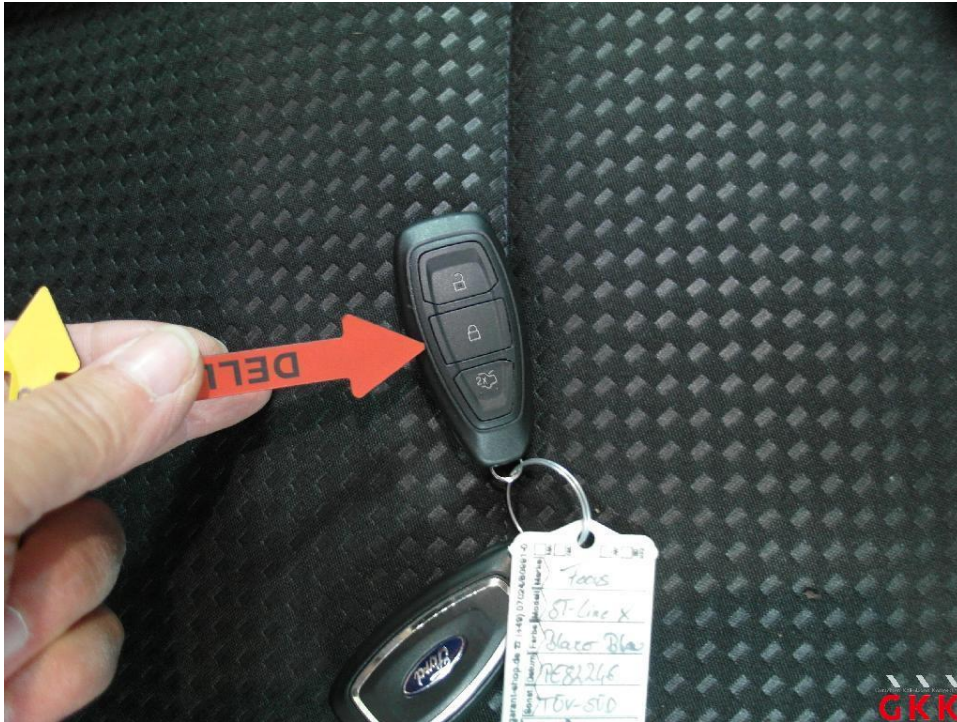
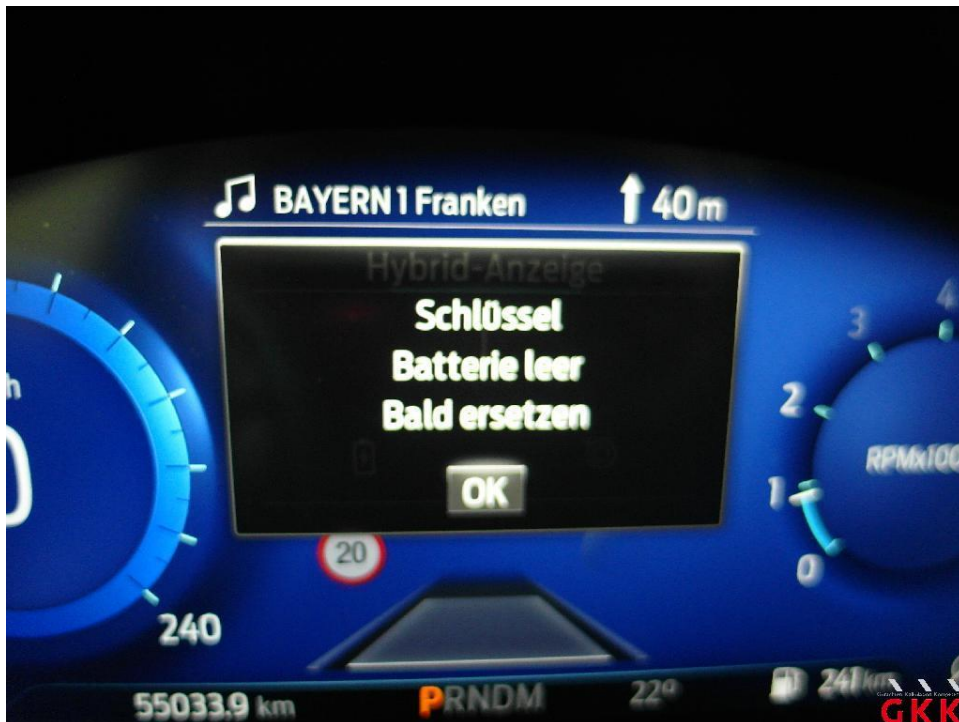
Hauptschlüssel Batterie, entladen (Bild 19, Bild 20)

Bild 19. Hauptschlüssel, Batterie, entladen, ersetzen

Bild 20. Hauptschlüssel, Batterie, entladen, ersetzen

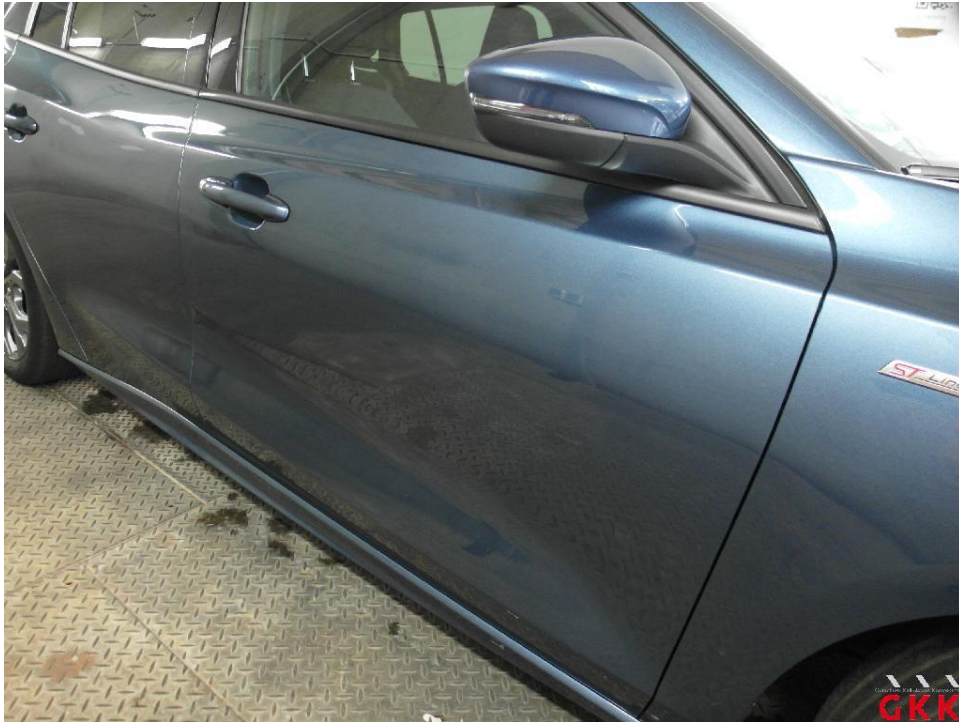
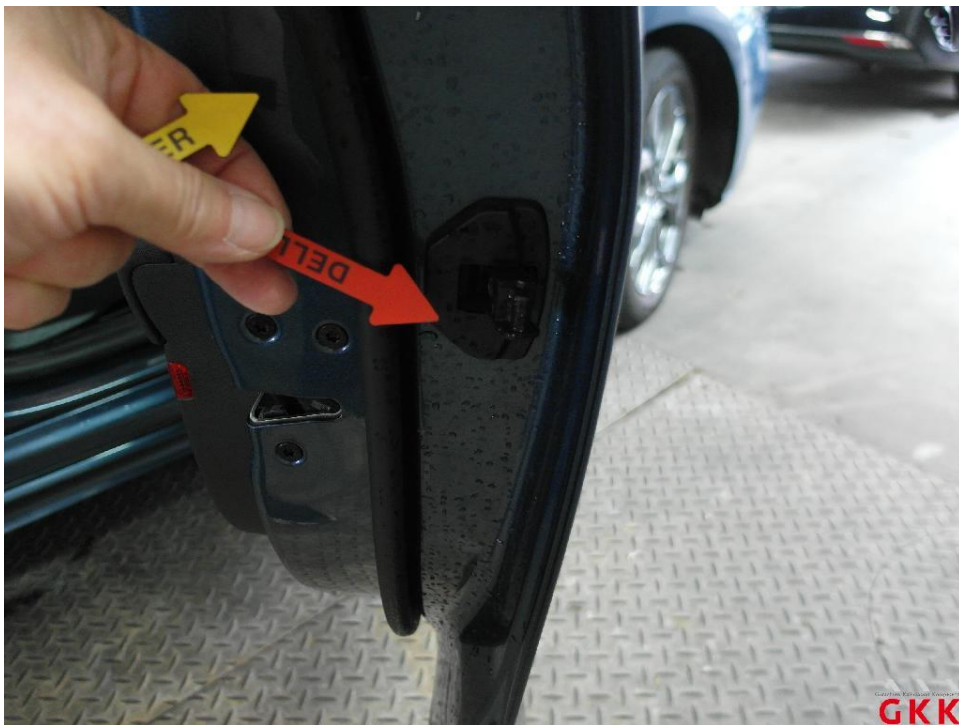
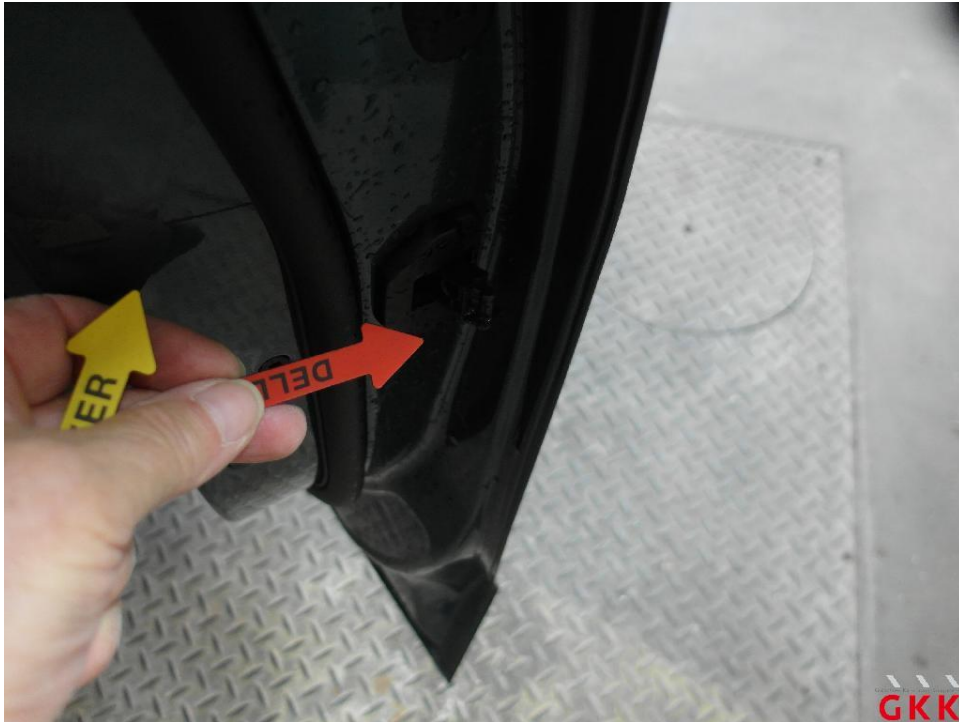
Tür vorne rechts - Kantenschutz, beschädigt (Bild 21, Bild 22, Bild 23)

Bild 21. Tür vorne rechts - Kantenschutz, beschädigt, ersetzen

Bild 22. Tür vorne rechts - Kantenschutz, beschädigt, ersetzen

Bild 23. Tür vorne rechts - Kantenschutz, beschädigt, ersetzen
