## Verkaufsbericht

| Besichtigungsdatum | 17.07.2026 |

| <b>Fahrzeugident.-Nr.</b> | <b>WF01XXTTG1MC82730</b> | | |
| <b>Typ / Verkaufsbez.</b> | Transit Custom 2.0 TDCi 320 L1 Trend | <b>Laufleistung abgelesen</b> | 109.137 km |

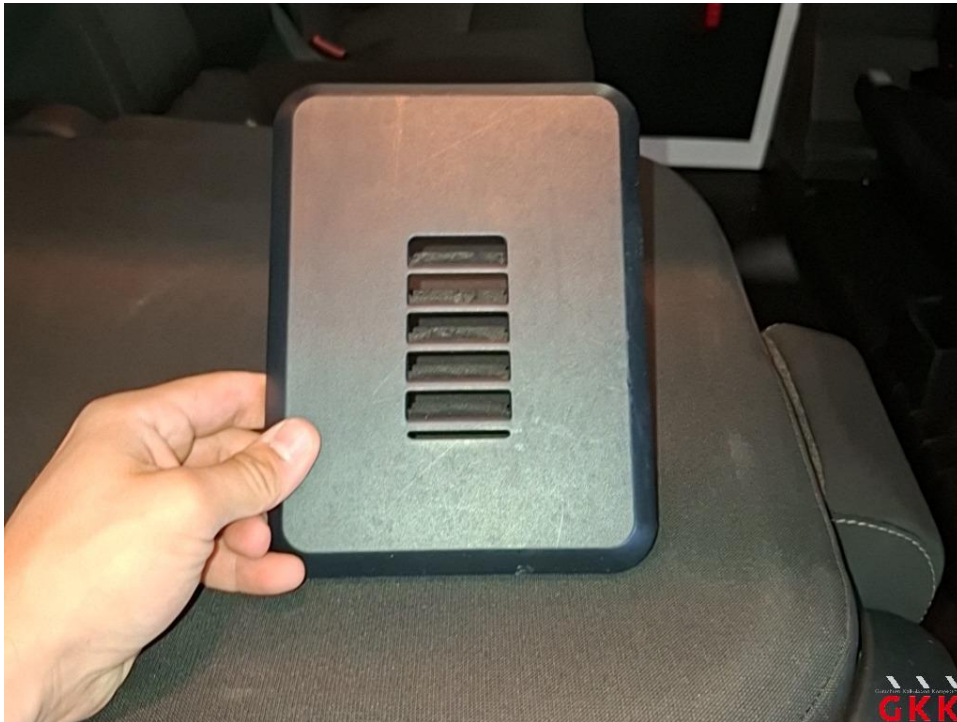
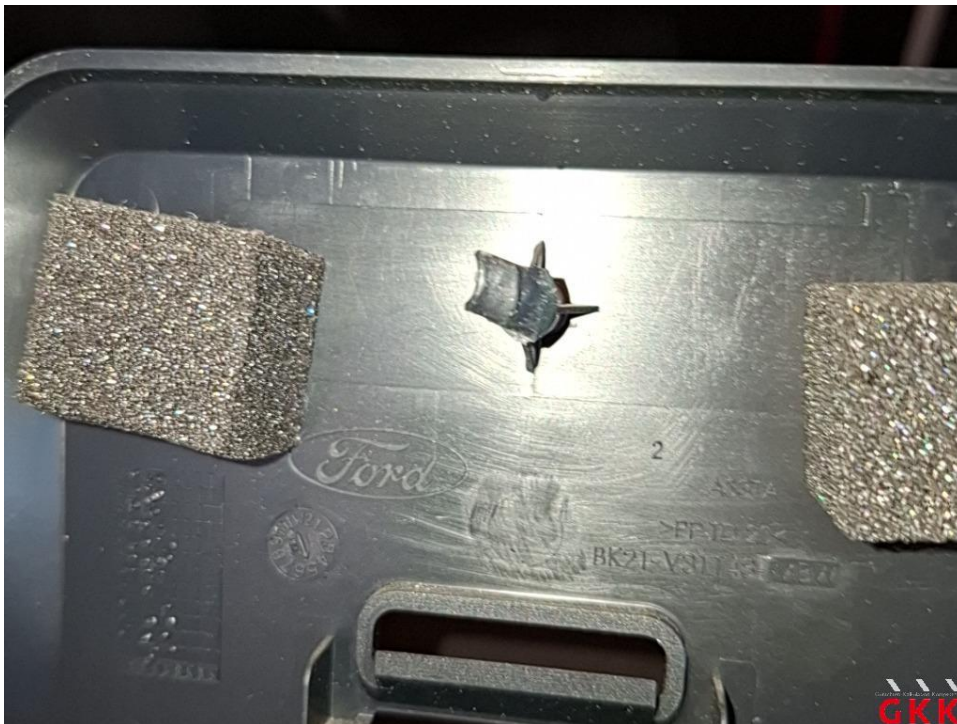
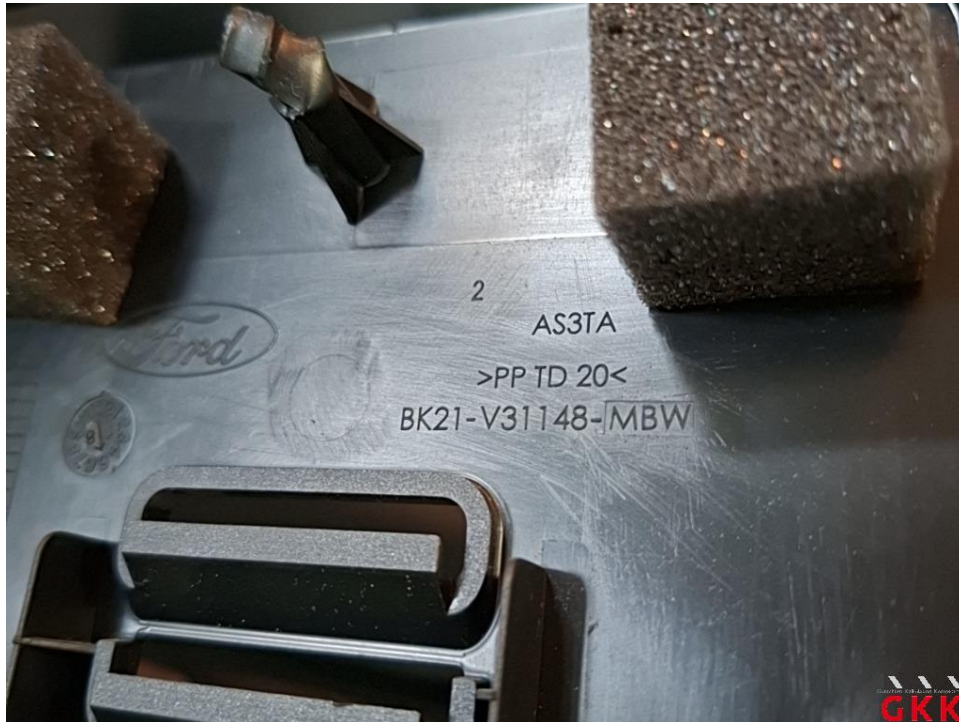
| <b>Seite rechts</b> (Angaben ohne MwSt.) | Reparaturkosten | MW |
|---|---|---|
| Innenraumverkleidung, beschädigt, ersetzen (Bild 15, Bild 16, Bild 17) | 33,91 € | 16,96 € |

Bild 15 Innenraumverkleidung, beschädigt, ersetzen

Bild 16 Innenraumverkleidung, beschädigt, ersetzen

Bild 17 Innenraumverkleidung, beschädigt, ersetzen

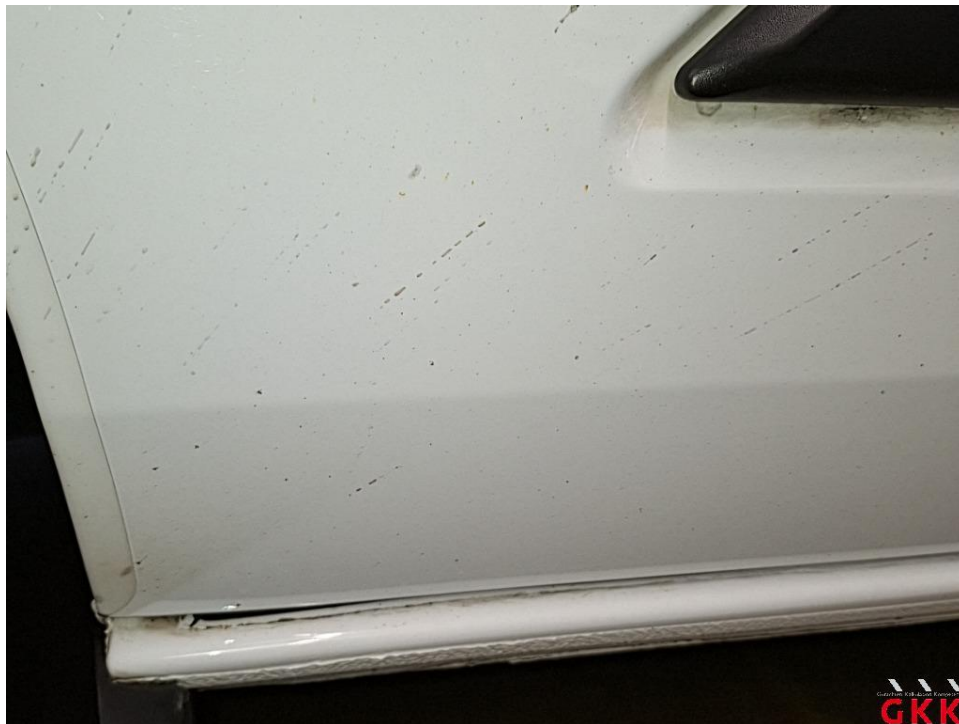
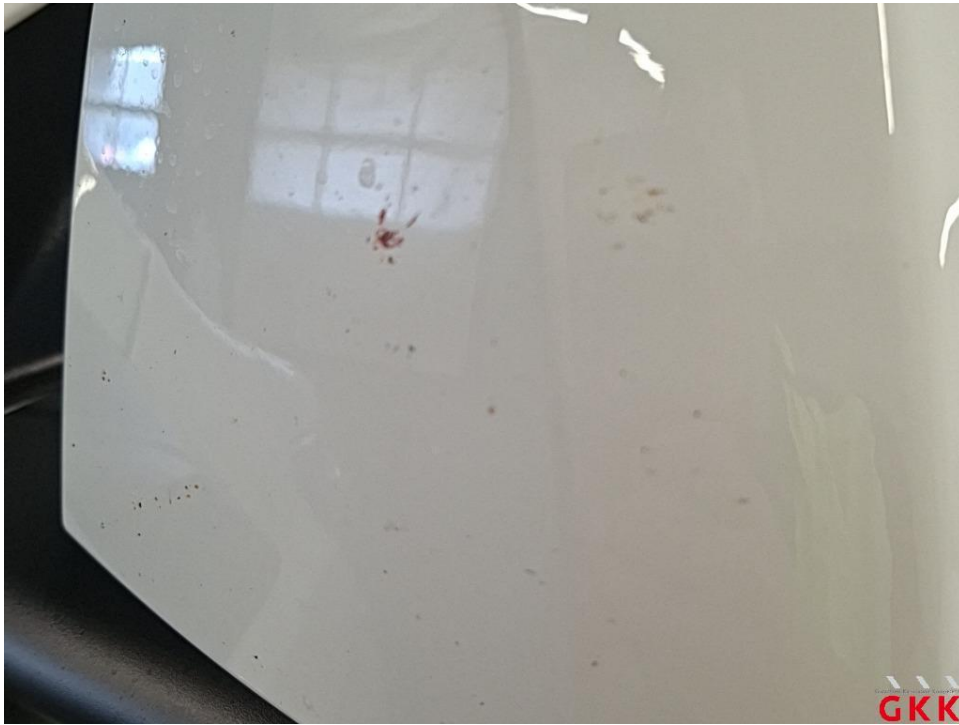
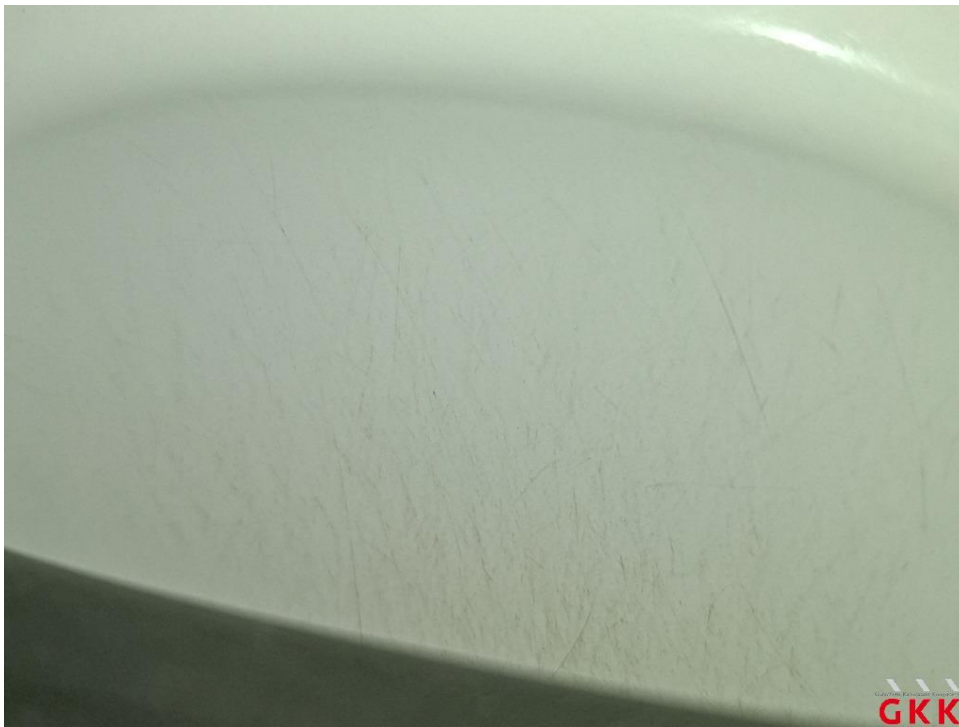
| <b>Seite rechts</b> (Angaben ohne MwSt.) | Reparaturkosten | MW |
|---|---|---|
| Fahrzeug außen, Lackierung verwittert / matt, aufbereiten (Bild 18, Bild 19, Bild 20) | 319,04 € | 319,04 € |

Bild 18 Fahrzeug, außen, Lackierung verwittert / matt, aufbereiten

Bild 19 Fahrzeug, außen, Lackierung verwittert / matt, aufbereiten

Bild 20 Fahrzeug, außen, Lackierung verwittert / matt, aufbereiten

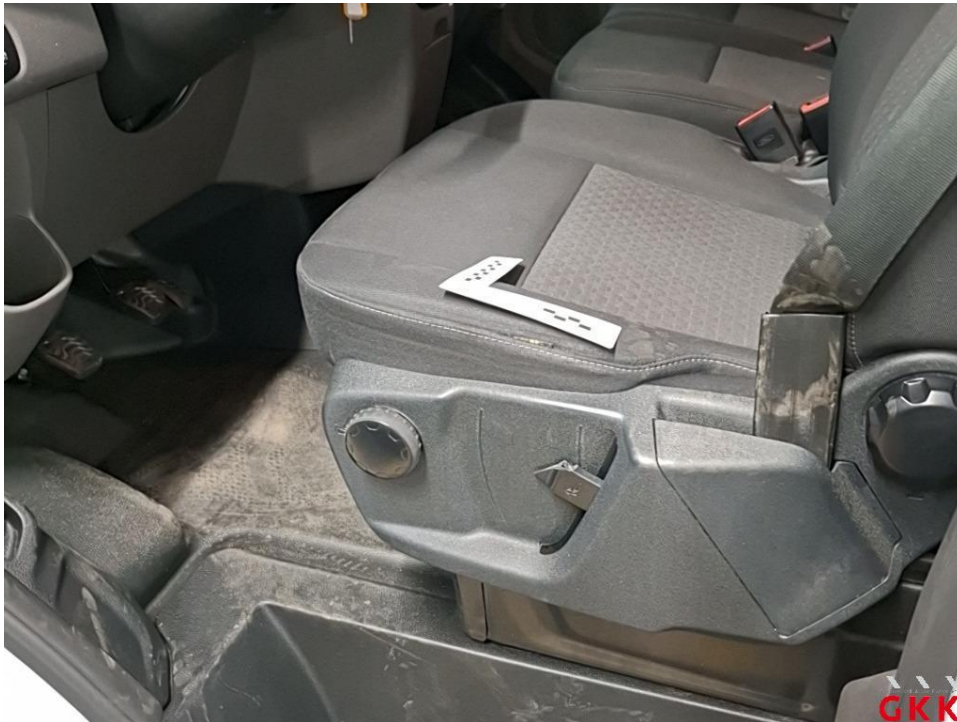
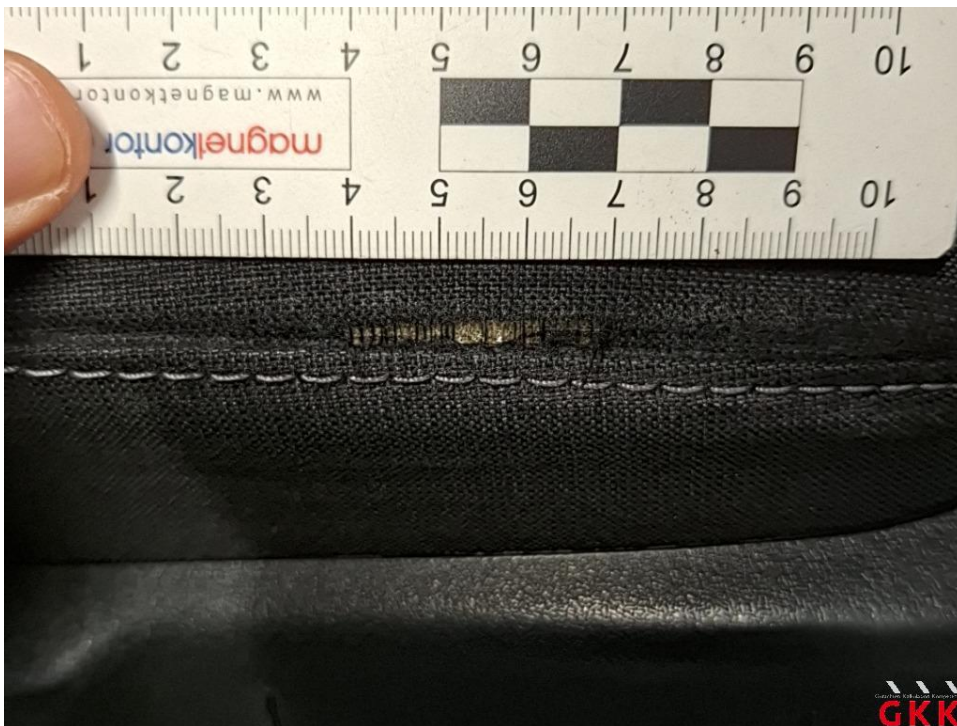
| <b>Seite rechts</b> (Angaben ohne MwSt.) | Reparaturkosten | MW |
|---|---|---|
| Sitz vorne links Bezug Sitzkissen -Stoff-, gerissen, Smartrepair (Bild 21, Bild 22) | 120,00 € | 120,00 € |

Bild 21 Sitz vorne links, Bezug Sitzkissen -Stoff-, gerissen, Smartrepair

Bild 22 Sitz vorne links, Bezug Sitzkissen -Stoff-, gerissen, Smartrepair

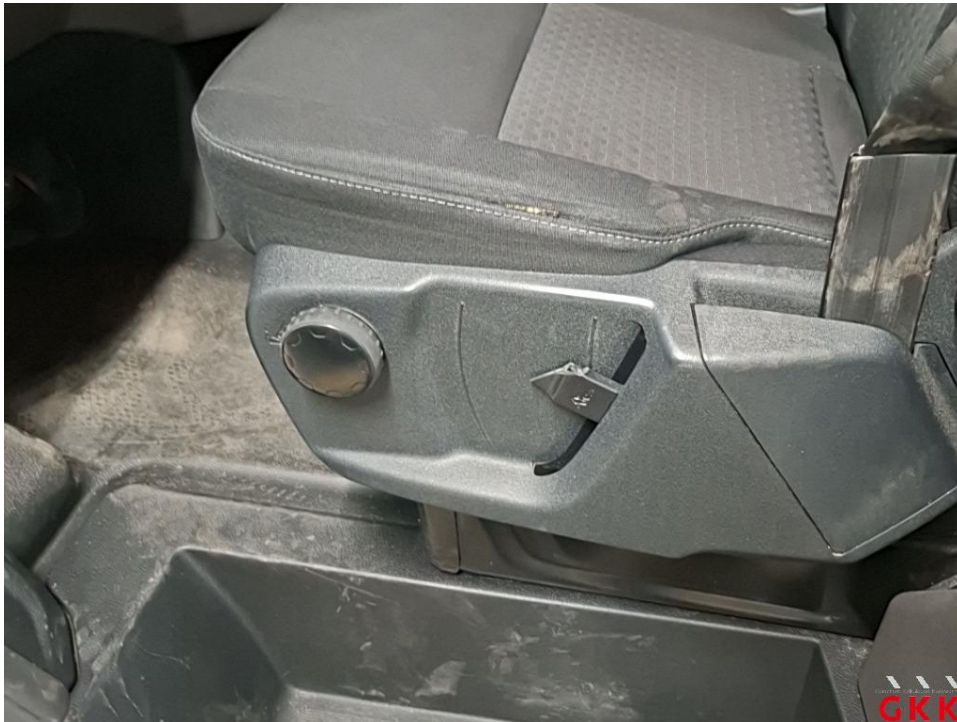
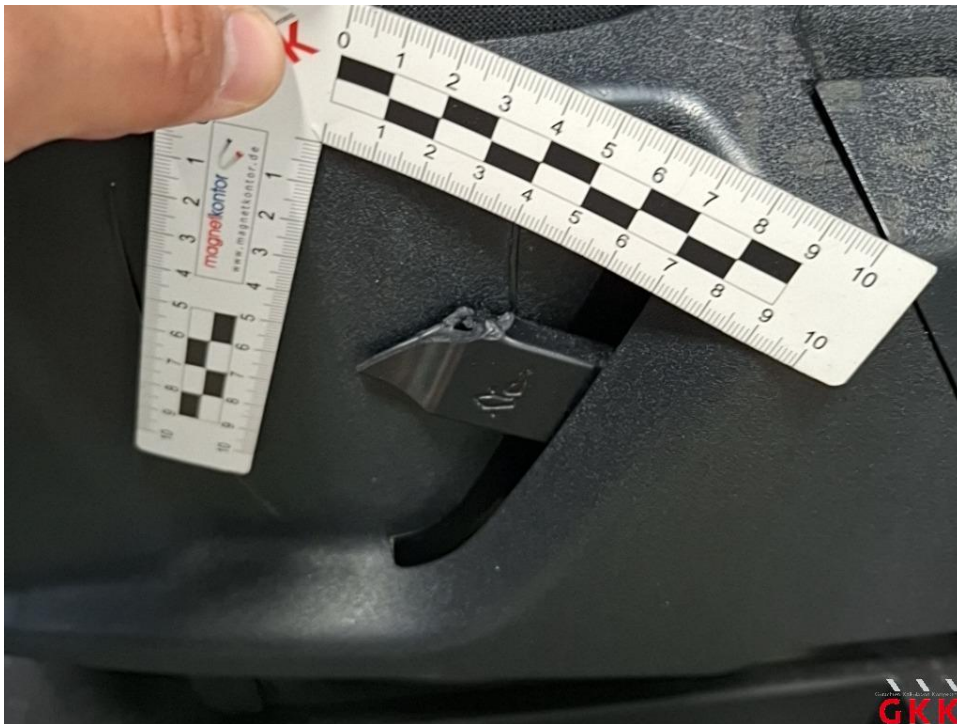
| <b>Seite rechts</b> (Angaben ohne MwSt.) | Reparaturkosten | MW |
|---|---|---|
| Sitz vorne links Lehnenverstellung, beschädigt, ersetzen (Bild 23, Bild 24) | 486,72 € | 243,36 € |

Bild 23 Sitz vorne links, Lehnverstellung, beschädigt, ersetzen

Bild 24 Sitz vorne links, Lehnverstellung, beschädigt, ersetzen

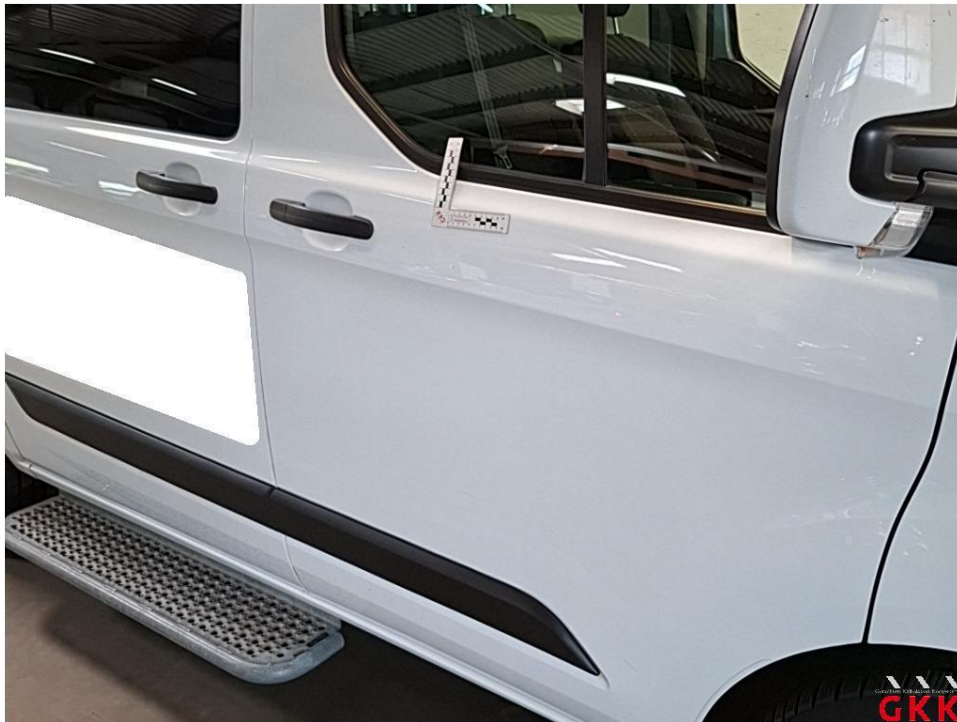
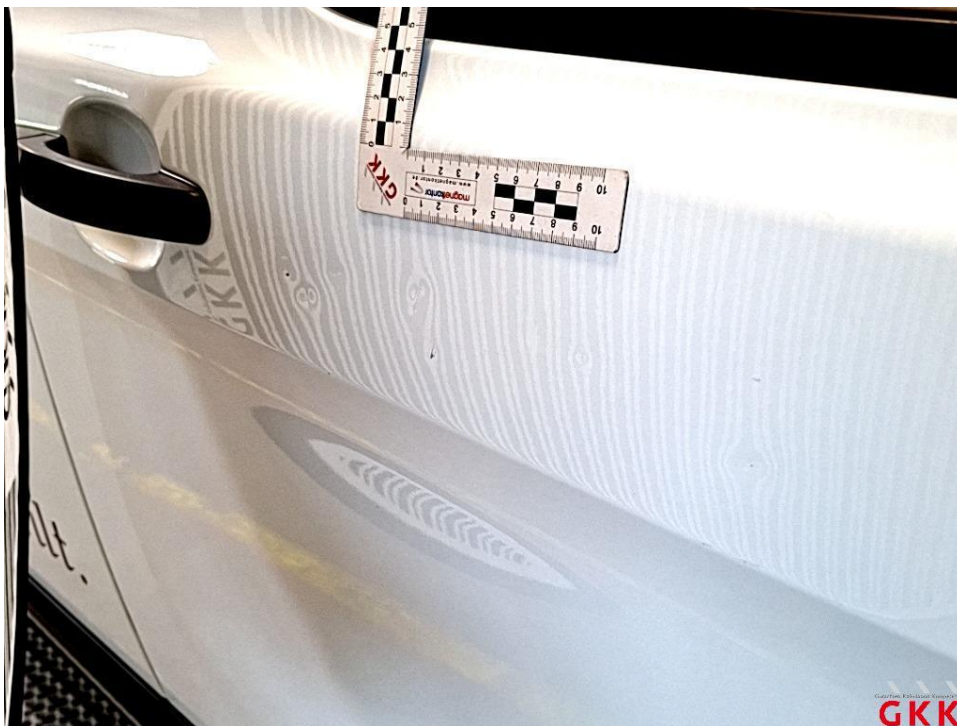
| <b>Seite rechts</b> (Angaben ohne MwSt.) | Reparaturkosten | MW |
|---|---|---|
| Tür vorne rechts, beschädigt, instand setzen - lackieren (Bild 25, Bild 26) | 936,85 € | 564,14 € |

Bild 25 Tür vorne rechts, beschädigt, instand setzen - lackieren

Bild 26 Tür vorne rechts, beschädigt, instand setzen - lackieren

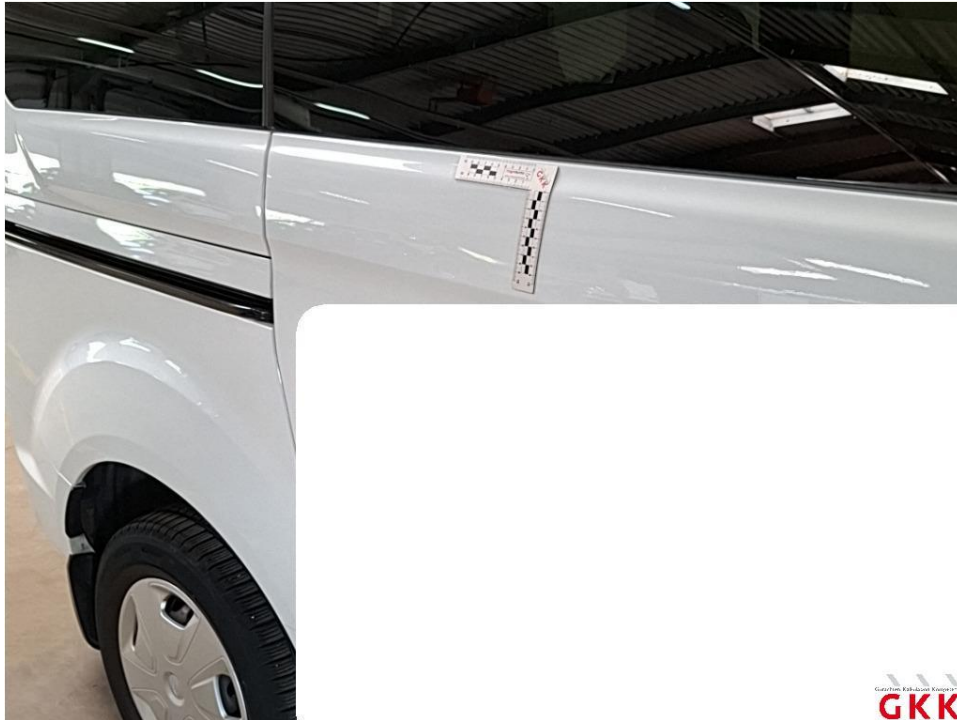
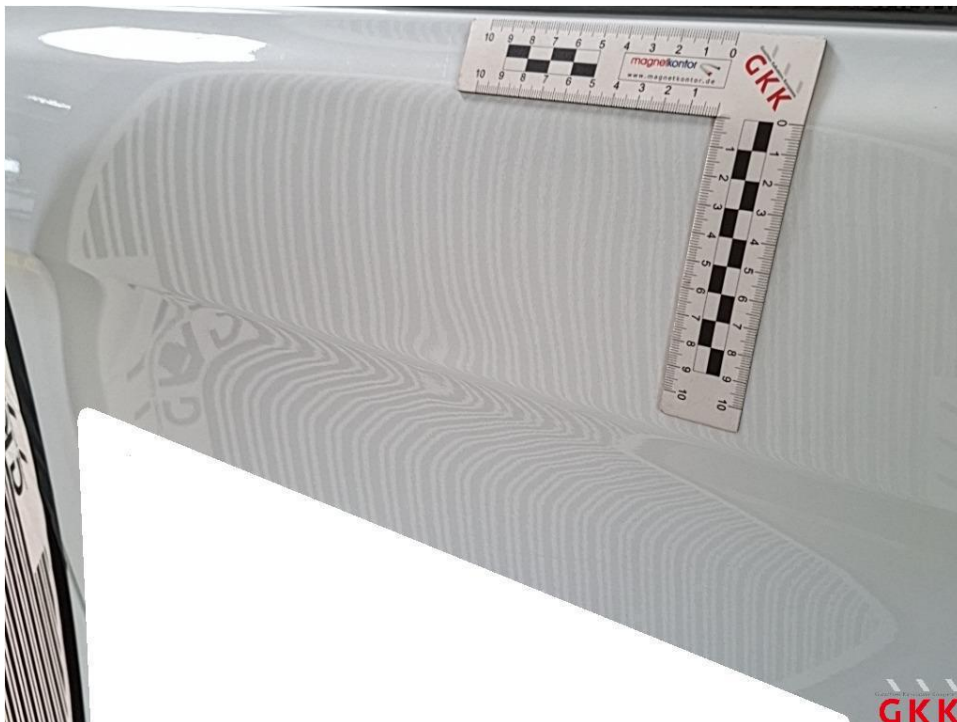
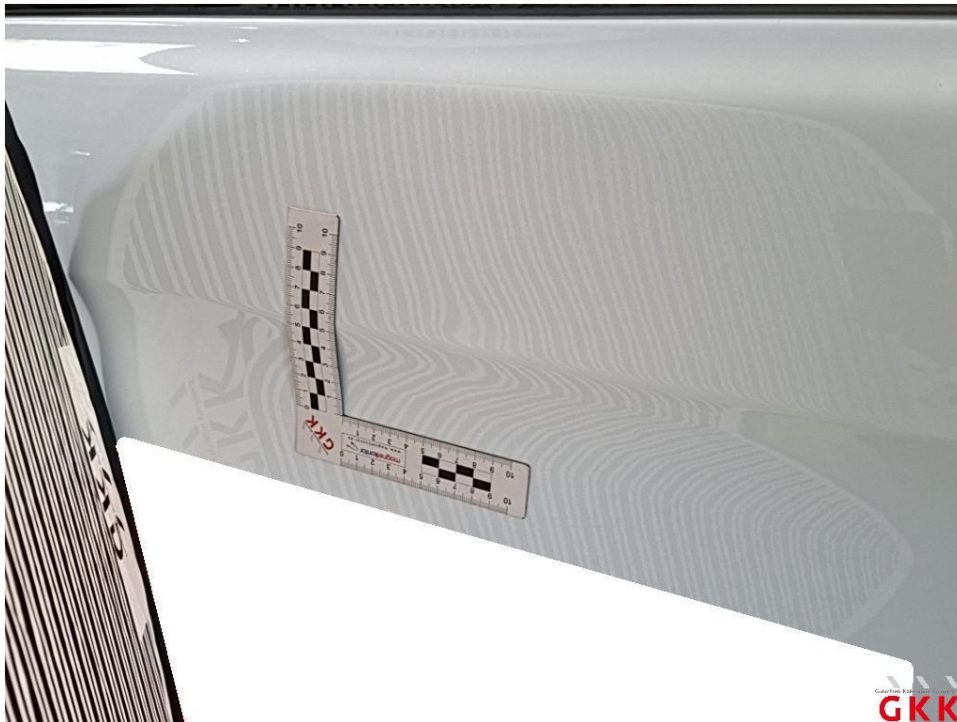
| <b>Seite rechts</b> (Angaben ohne MwSt.) | Reparaturkosten | MW |
|---|---|---|
| Schiebetür rechts, beschädigt, instand setzen - lackieren (Bild 27, Bild 28, Bild 29) | 754,13 € | 456,82 € |

Bild 27 Schiebetür rechts, beschädigt, instand setzen - lackieren

Bild 28 Schiebetür rechts, beschädigt, instand setzen - lackieren

Bild 29 Schiebetür rechts, beschädigt, instand setzen - lackieren

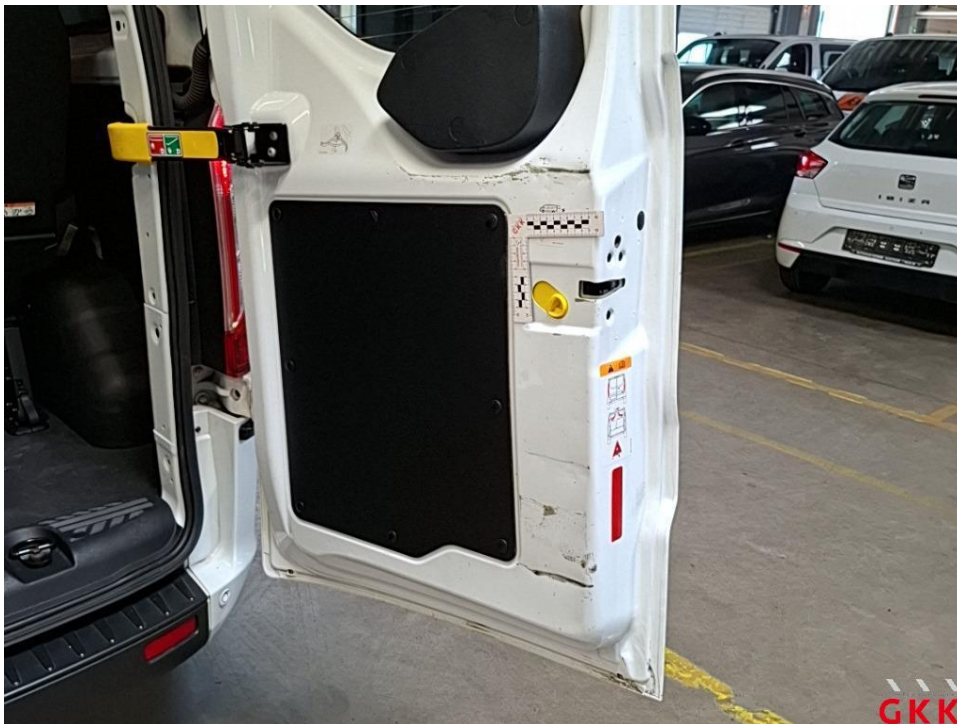
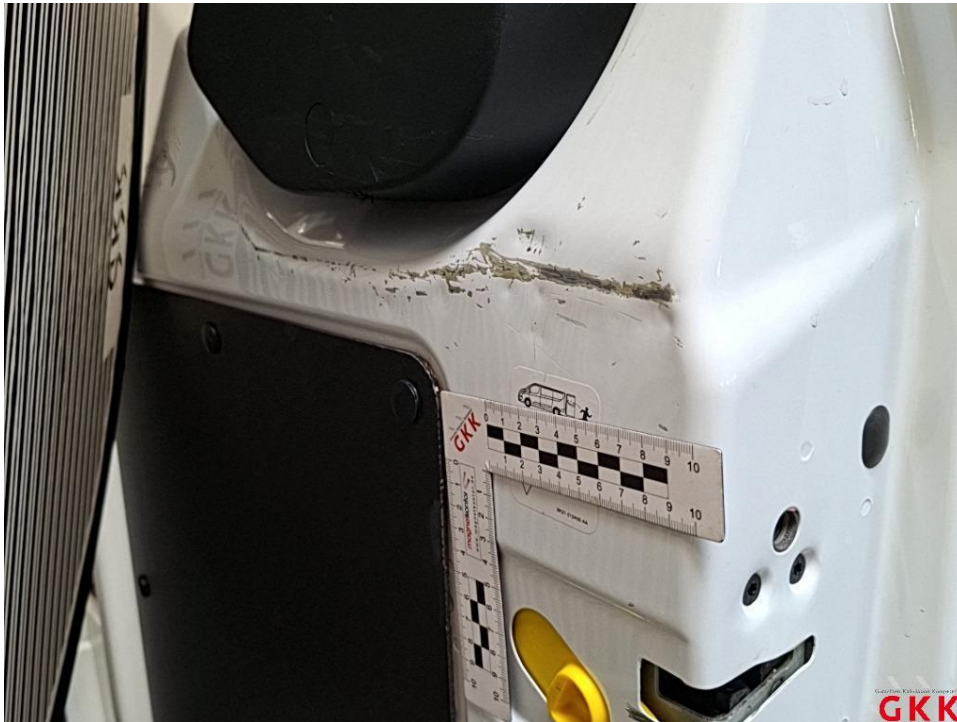
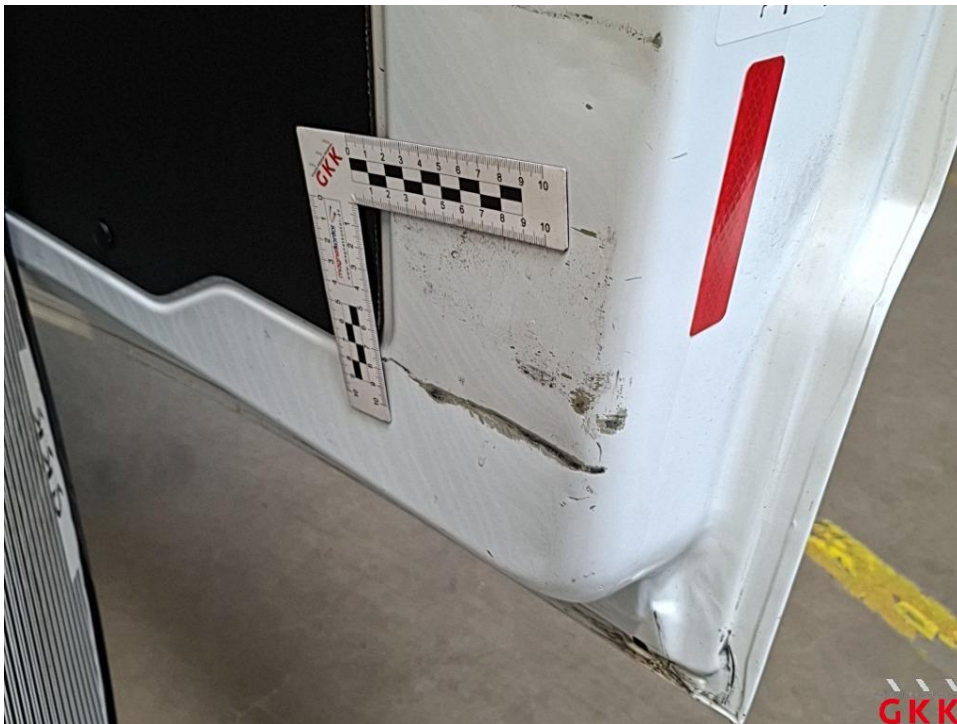
| <b>Seite rechts</b> (Angaben ohne MwSt.) | Reparaturkosten | MW |
|---|---|---|
| Hecktür rechts innen, beschädigt, instand setzen - lackieren (Bild 30, Bild 31, Bild 32) | 743,42 € | 531,23 € |

Bild 30 Hecktür rechts, innen, beschädigt, instand setzen - lackieren

Bild 31 Hecktür rechts, innen, beschädigt, instand setzen - lackieren

Bild 32 Hecktür rechts, innen, beschädigt, instand setzen - lackieren

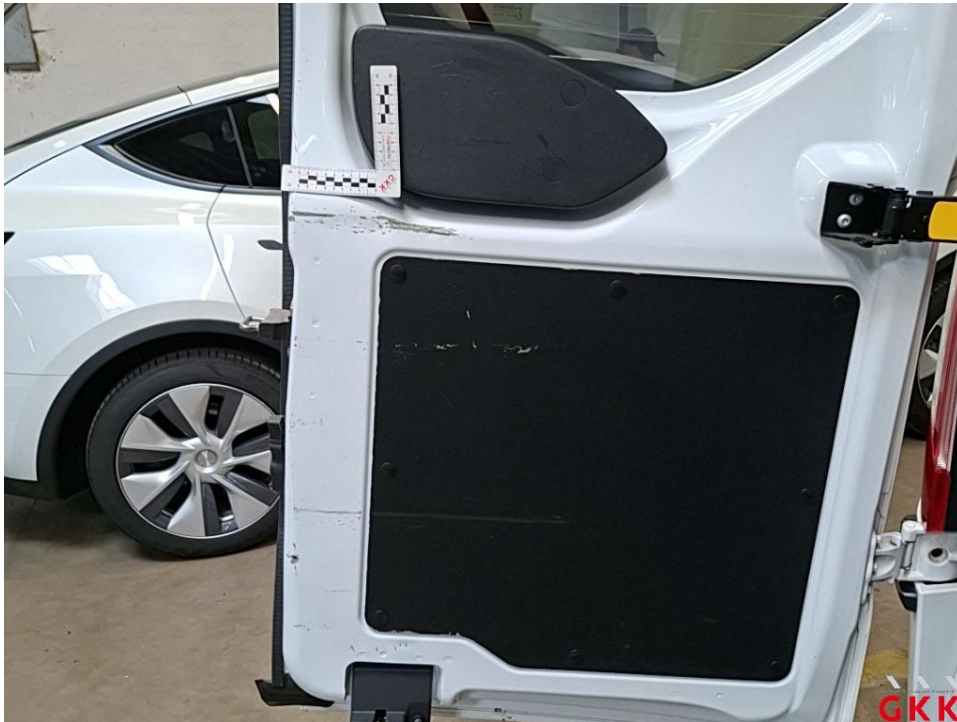
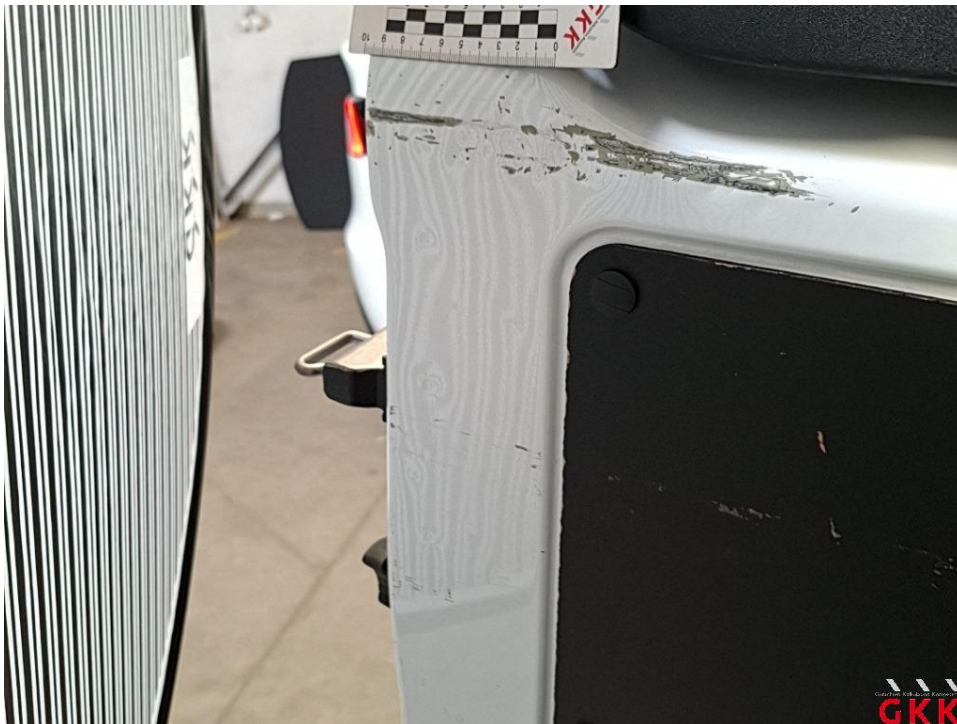
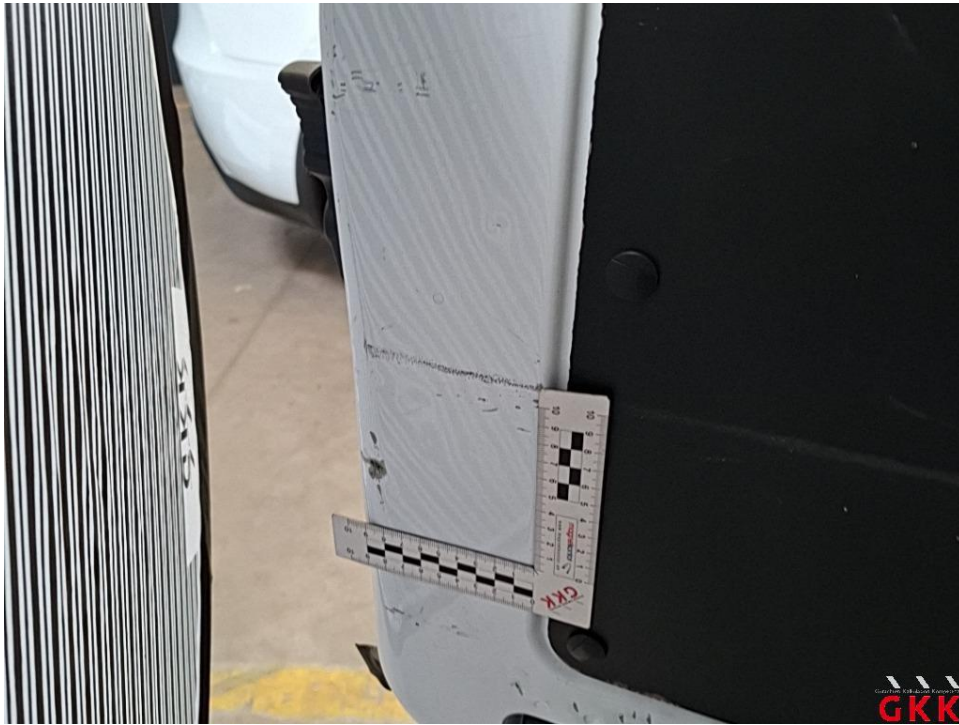
| <b>Seite rechts</b> (Angaben ohne MwSt.) | Reparaturkosten | MW |
|---|---|---|
| Hecktür links innen, beschädigt, instand setzen - lackieren (Bild 33, Bild 34, Bild 35) | 743,42 € | 531,23 € |

Bild 33 Hecktür links, innen, beschädigt, instand setzen - lackieren

Bild 34 Hecktür links, innen, beschädigt, instand setzen - lackieren

Bild 35 Hecktür links, innen, beschädigt, instand setzen - lackieren
