Zustandsbericht

Kunde :	Allane SE HCBE	Amtl. Kennzeichen :	D-K 905
Berichtsnummer :	0000000925145-DE968		
Referenznummer:	31199960

Mercedes-Benz C T-Modell (BM 206)(03.2021->) C 220 T d (206.204)

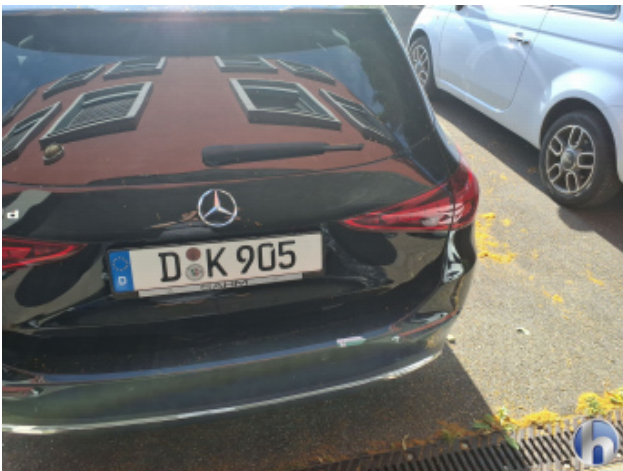
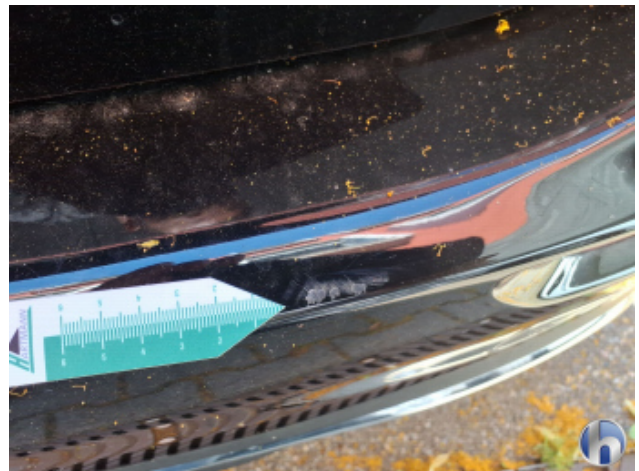
Karosserie außen		
	Bauteil	Schaden	Rep.-Art
1.	Stoßfänger Hinten	Kratzer	Smart Repair

1. Stoßfänger Hinten
Kratzer - Smart Repair
