## Zustandsbericht

| Berichtsnummer : | 0000000926508-DE968 | | |

#### Hyundai Ioniq 5 (05.2021->) Techniq Elektro

| Erstzulassung / Baujahr: | 19.06.2023 / 2023 | Besichtigungsdatum/-ort: | 19.06.2026 , 76189 Karlsruhe |

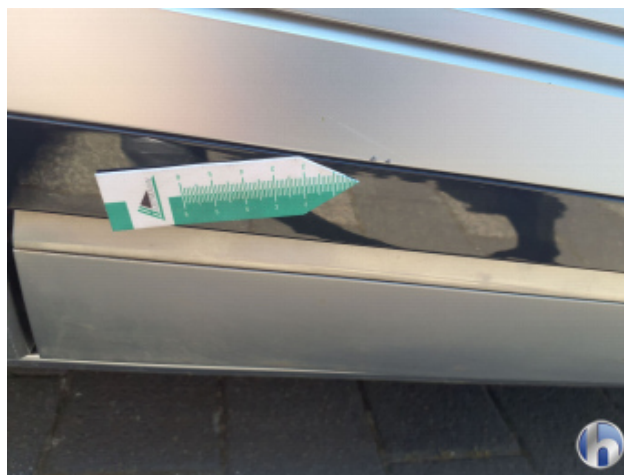
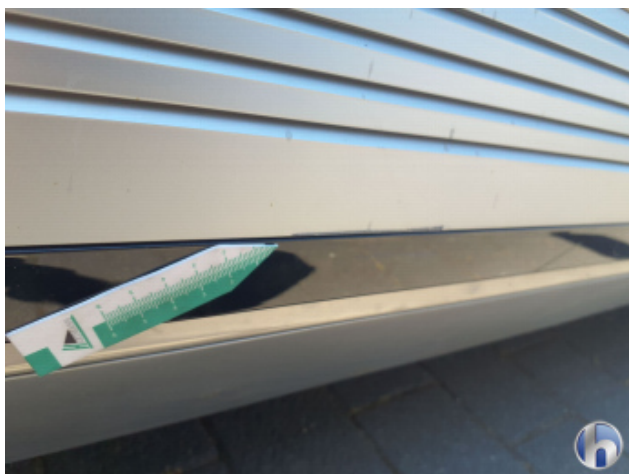
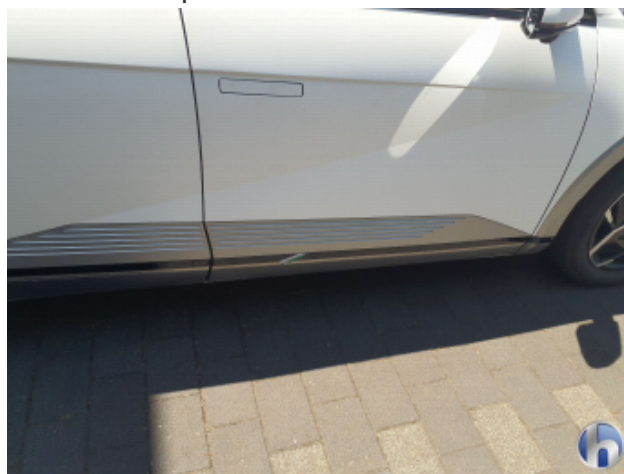
| | Bauteil | Schaden | Rep.-Art |
|---|---|---|---|
| 1. | Schweller - Rechts | Kratzer | Smart Repair |

1. Schweller - Rechts  
Kratzer - Smart Repair

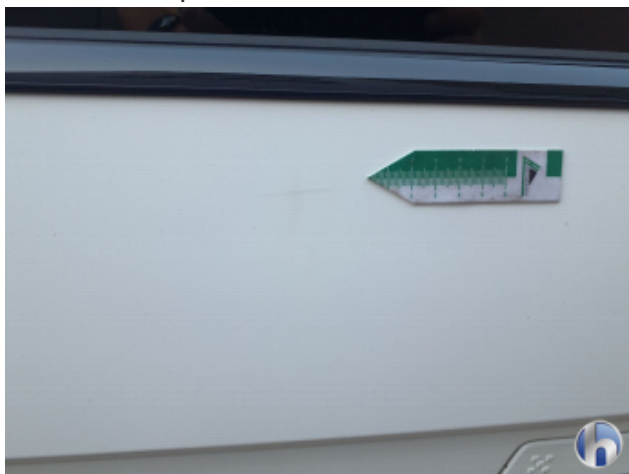
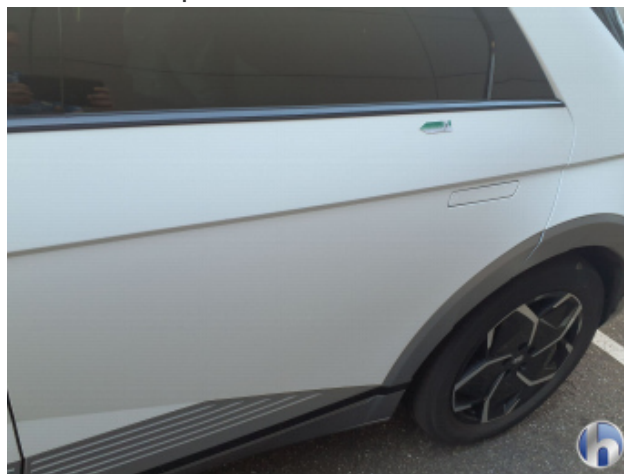
| | Bauteil | Schaden | Rep.-Art |
|---|---|---|---|
| 2. | Tür Hinten - Links | Oberflächenkratzer | Aufbereiten / Polieren |

2. Tür Hinten - Links  
Oberflächenkratzer - Aufbereiten / Polieren

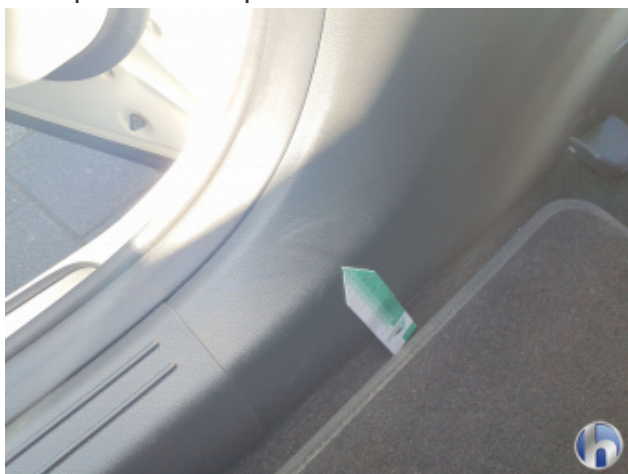
| | Bauteil | Schaden | Rep.-Art |
|---|---|---|---|
| 4. | Verkleidung | Gebrauchsspuren | Ohne Reparatur |

4. Verkleidung  
**Gebrauchsspuren - Ohne Reparatur**

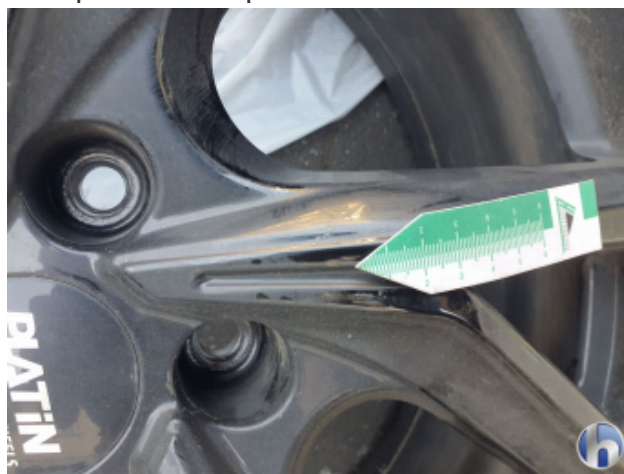
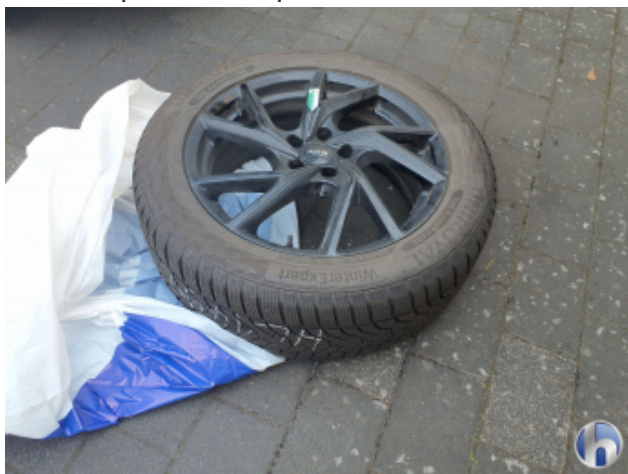
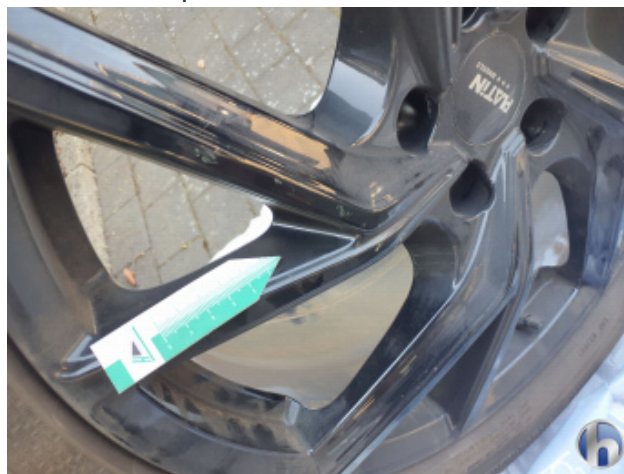
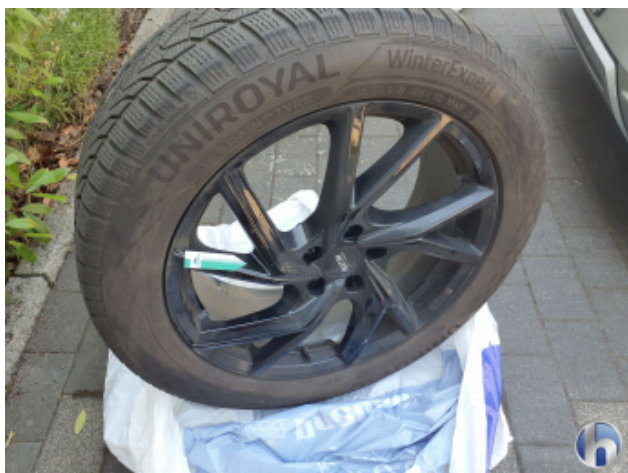
| | Bauteil | Schaden | Rep.-Art |
|---|---|---|---|
| 5. | Zusätzlicher Radsatz<br>Felge Außen links vorne | Kratzer | Smart Repair |

5. Zusätzlicher Radsatz Felge Außen links vorne  
**Kratzer - Smart Repair**

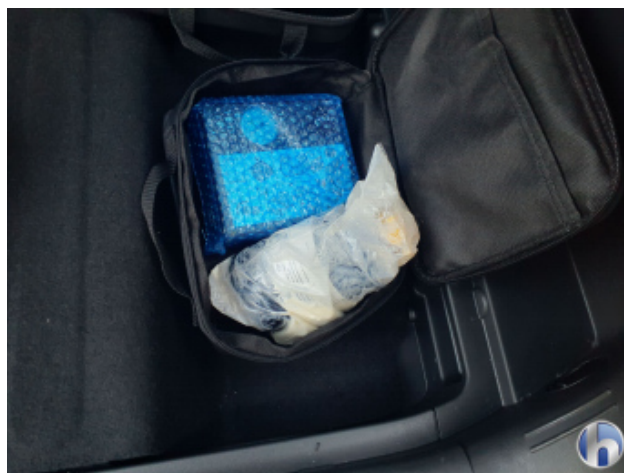
| | Bauteil | Schaden | Rep.-Art |
|---|---|---|---|
| 6. | Tire-fit Füllmittel | Beschädigt | Erneuern |

6. Tire-fit Füllmittel  
**Beschädigt - Erneuern**
