## Zustandsbericht

<b>Kunde :</b>	<b>Allane SE HCBE</b>	<b>Amtl. Kennzeichen :</b>	<b>ES-CC 4433</b>
<b>Berichtsnummer :</b>	<b>0000000921471-DE968</b>		
<b>Referenznummer:</b>	<b>31191518</b>

#### BMW 3 Touring (G21N)(07.2022->) 320 d

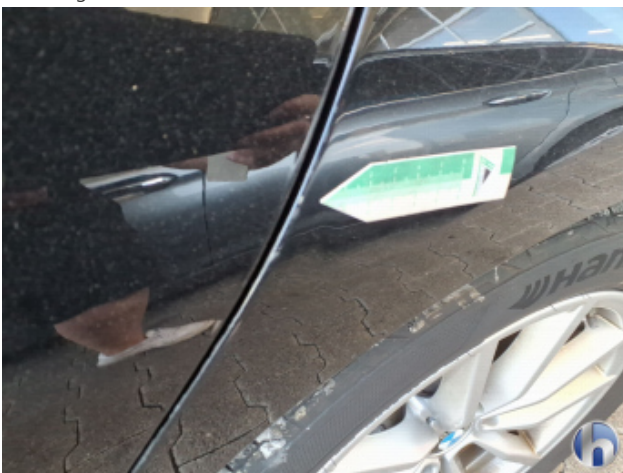
1. Seitenwand - Hinten - Links  
Gebrauchsspuren - Ohne Reparatur

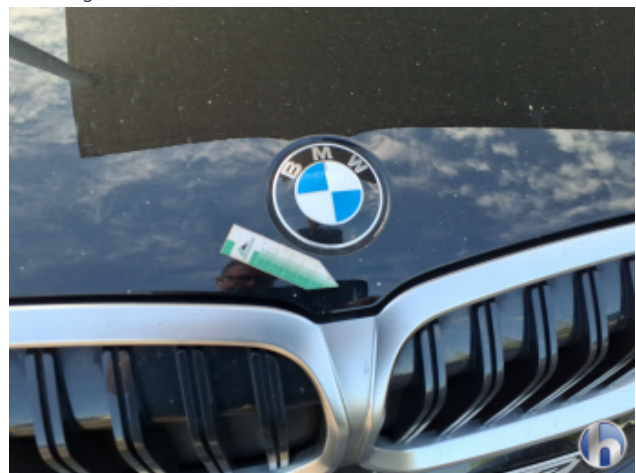
2. Motorhaube  
Steinschlag - Lackieren

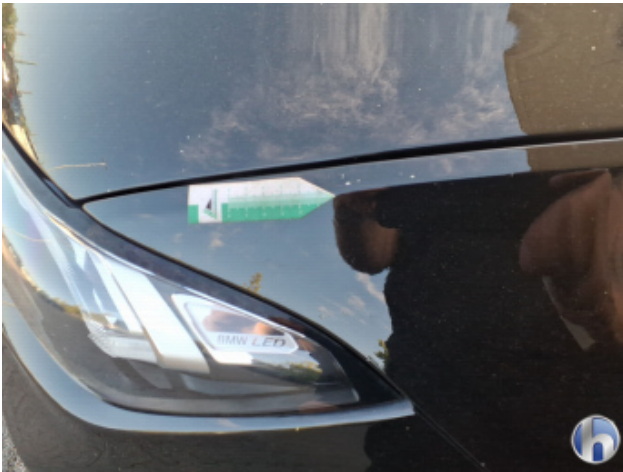
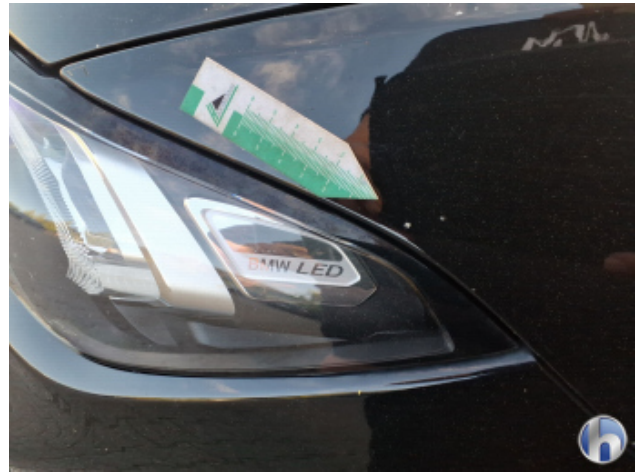
3. Kotflügel Vorne - Links  
Steinschlag - Lackieren

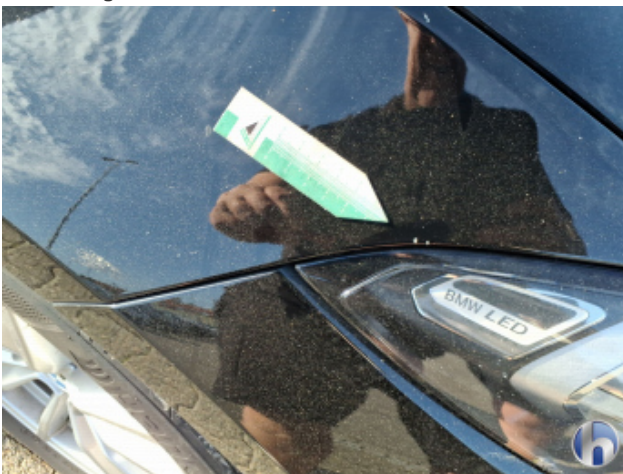
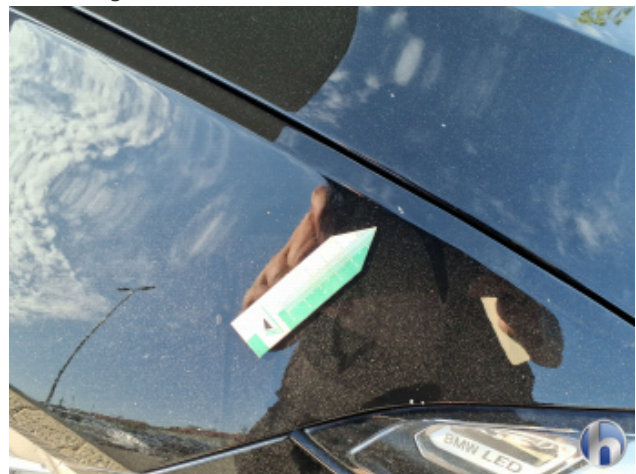
4. Kotflügel Vorne - Rechts  
Steinschlag - Lackieren

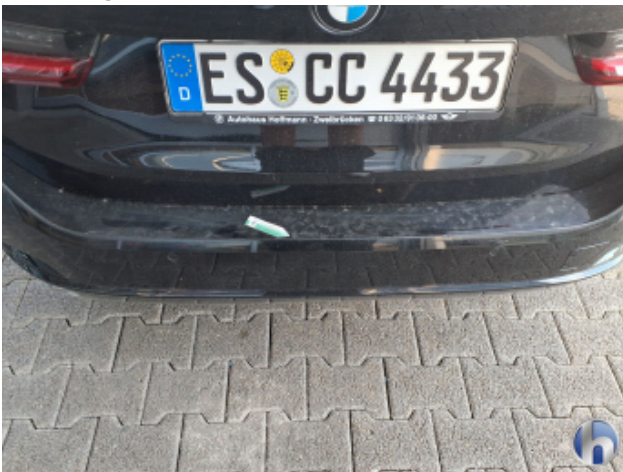
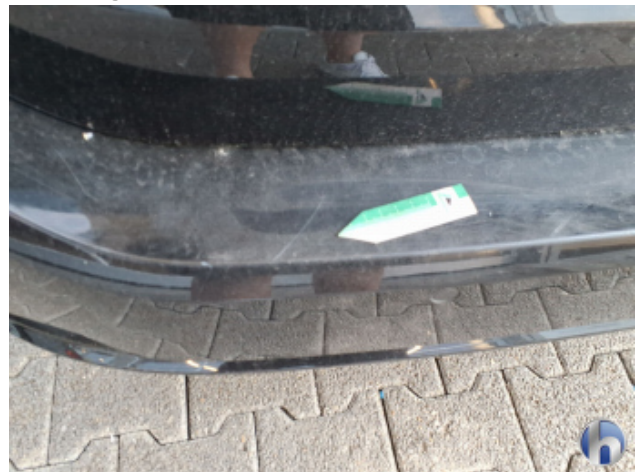
5. Stoßfänger Hinten  
Kratzer - Smart Repair

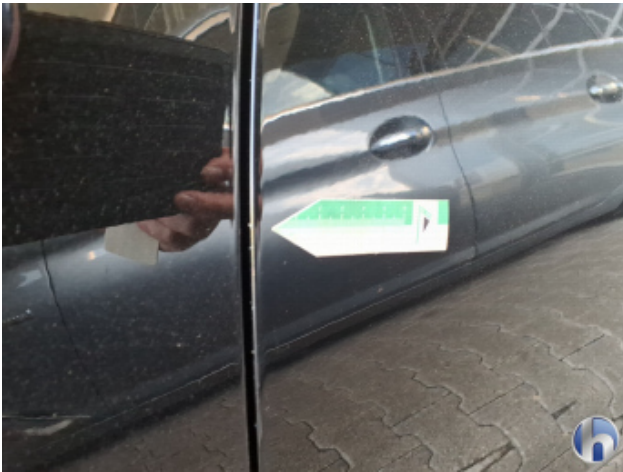
6. Tür Hinten - Links  
Gebrauchsspuren - Ohne Reparatur

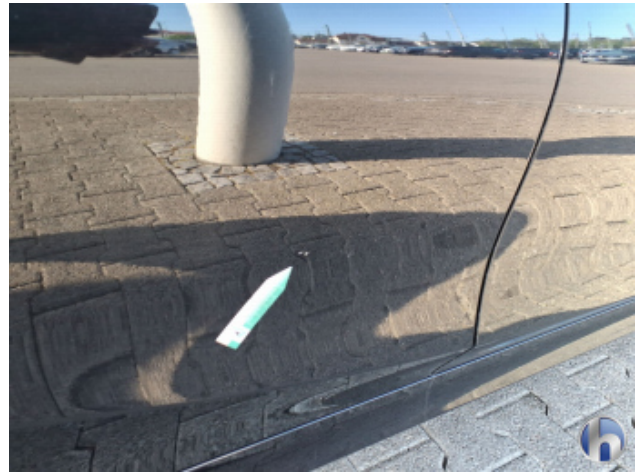
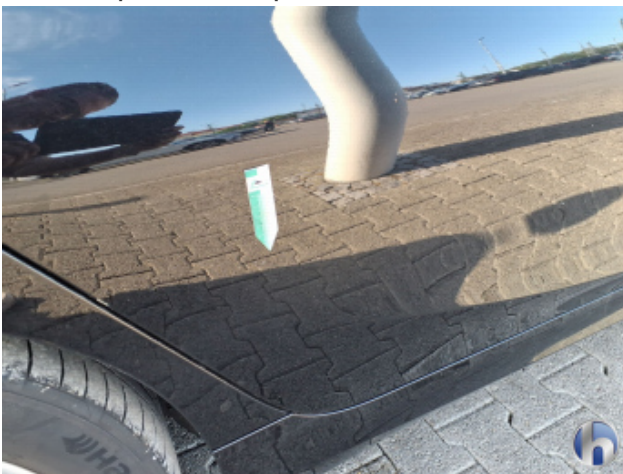
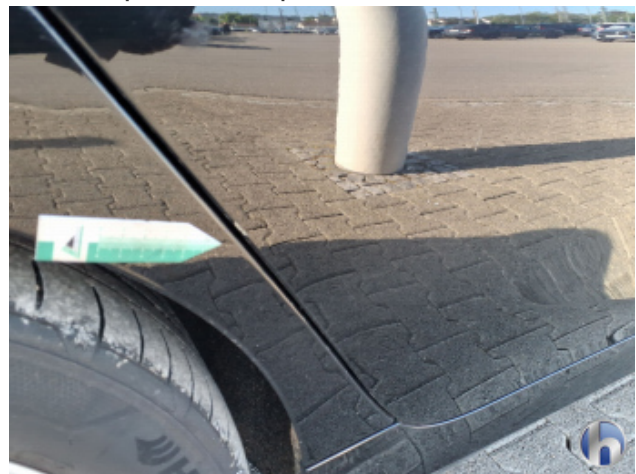
7. Tür Hinten - Rechts  
Gebrauchsspuren - Ohne Reparatur

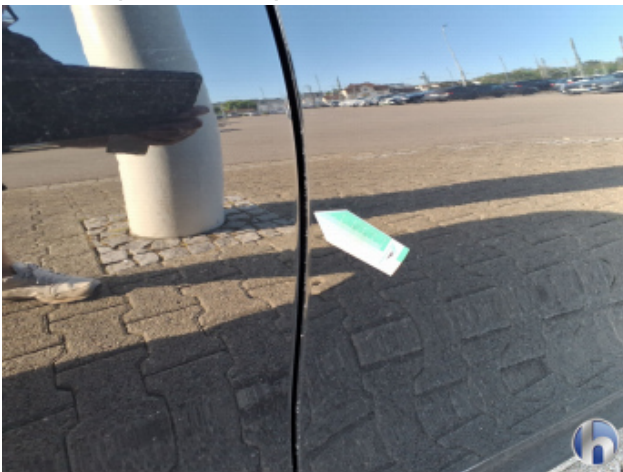
8. Tür Vorne - Rechts  
Gebrauchsspuren - Ohne Reparatur

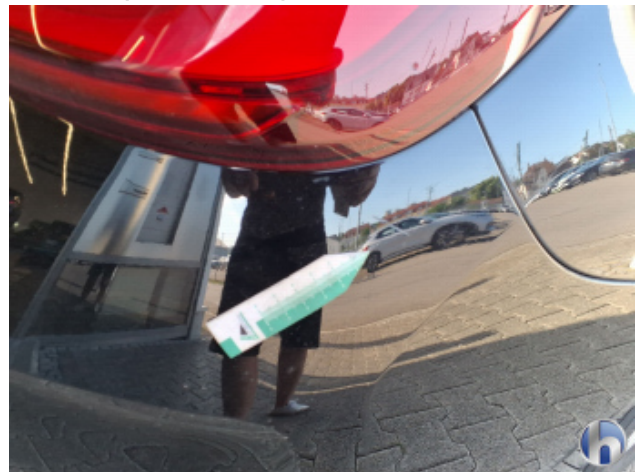
9. Seitenwand - Hinten - Rechts  
Oberflächenkratzer - Auslegen / Polieren

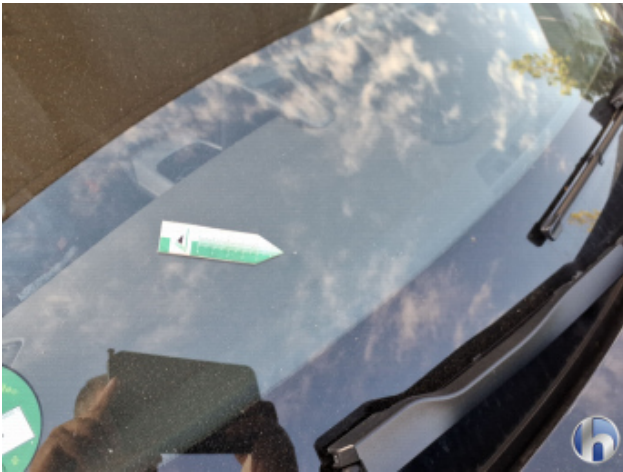
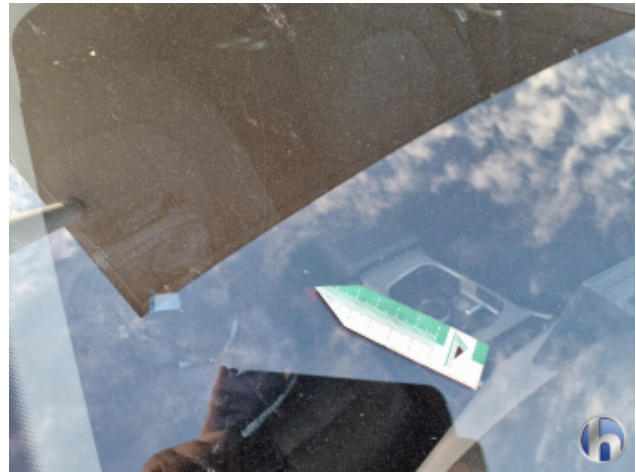
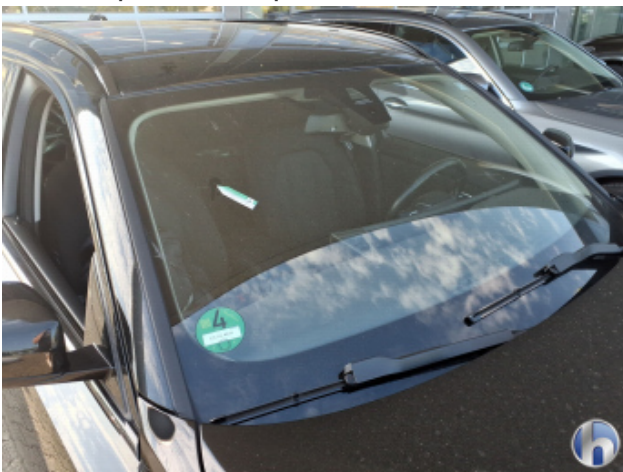
10. Windschutzscheibe  
Gebrauchsspuren - Ohne Reparatur
