## Zustandsbericht

| Berichtsnummer : | 0000000920893-DE926 | | |

#### Hyundai Ioniq 5 (05.2021->) Dynamiq Elektro

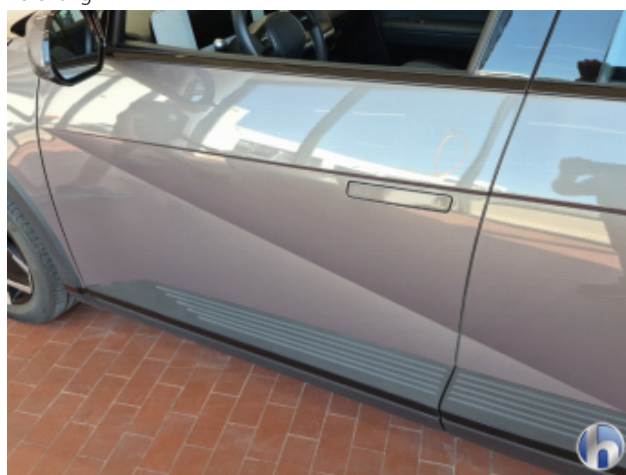
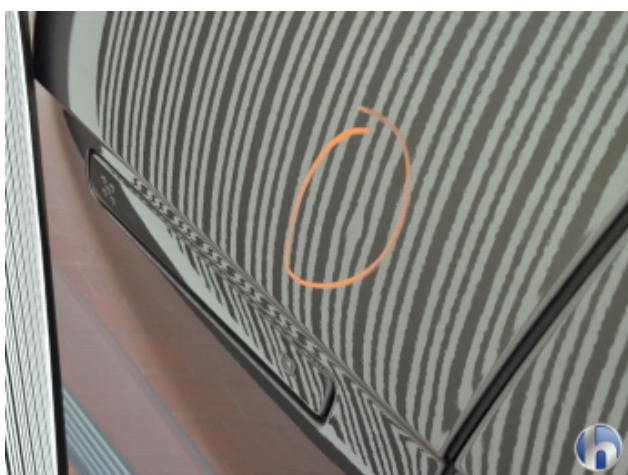
| | <b>Bauteil</b> | <b>Schaden</b> | <b>Rep.-Art</b> |
|---|---|---|---|
| 1. | Tür Vorne - Links | 1 Delle | Sanft Instandsetzen |

1. Tür Vorne - Links  
1 Delle - Sanft Instandsetzen

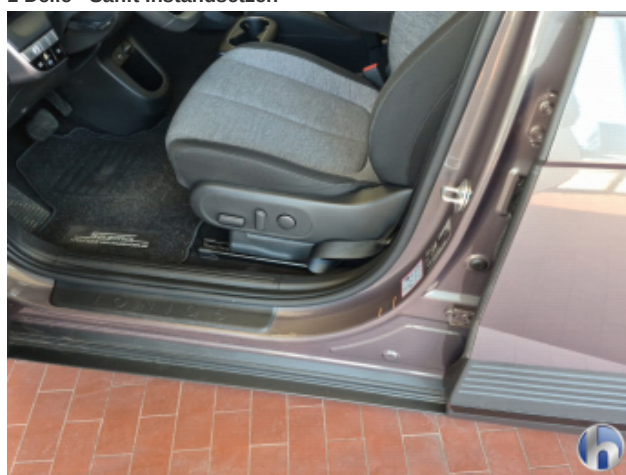
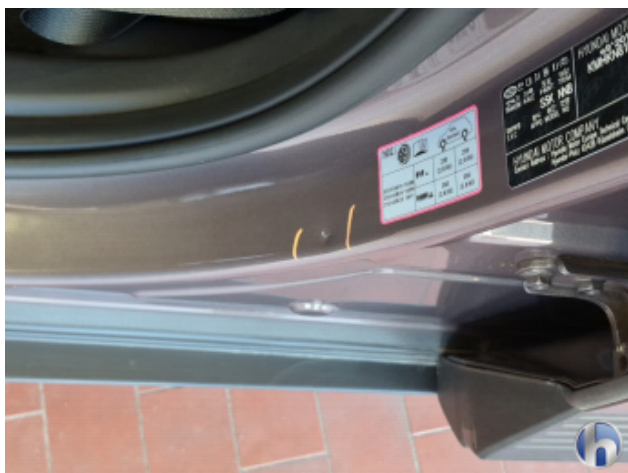
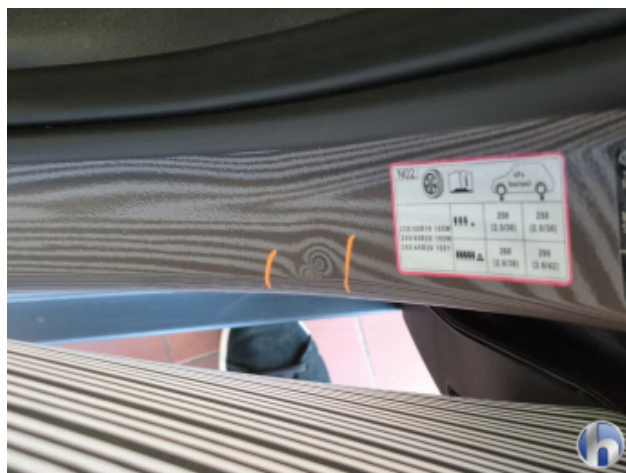
| | <b>Bauteil</b> | <b>Schaden</b> | <b>Rep.-Art</b> |
|---|---|---|---|
| 2. | Türeinstieg Vorne - Links | 1 Delle | Sanft Instandsetzen |

2. Türeinstieg Vorne - Links  
1 Delle - Sanft Instandsetzen

2. Türeinstieg Vorne - Links  
**1 Delle - Sanft Instandsetzen**

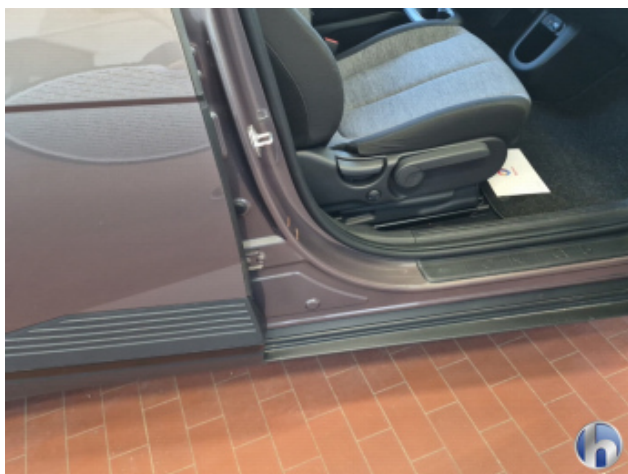
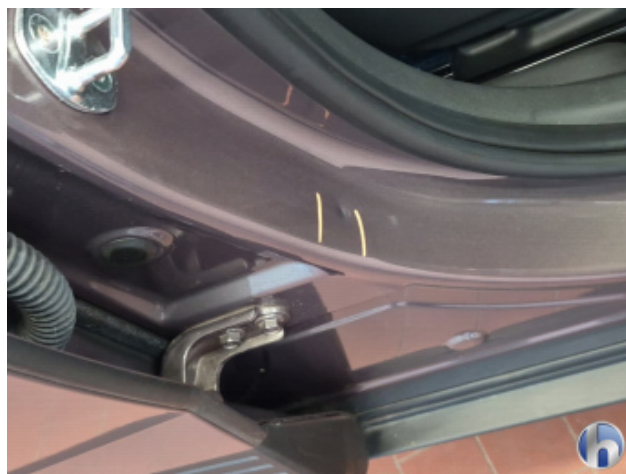
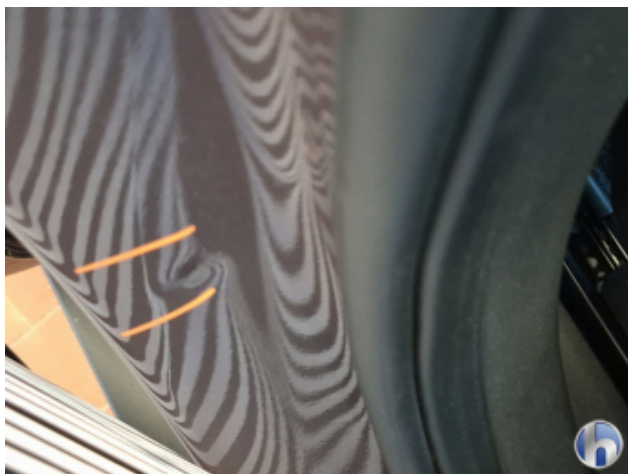
| | <b>Bauteil</b> | <b>Schaden</b> | <b>Rep.-Art</b> |
|---|---|---|---|
| 3. | Türeinstieg Vorne - Rechts | 1 Delle | Sanft Instandsetzen |

3. Türeinstieg Vorne - Rechts  
**1 Delle - Sanft Instandsetzen**
