# Zustandsbericht/Minderwertgutachten-Leasing

Auftraggeber: Mobility Concept GmbH, Grünwalder Weg 34, 82041 Oberhaching  
Besichtigung: 16.06.2026

| Marke | CUPRA | Typ / Verkaufsbez. | Leon Sportstourer 2.0 TSI |
| Sitzplätze | 5 | Fahrzeug-Ident.-Nr. | VSSZZZKL7PR046342 |

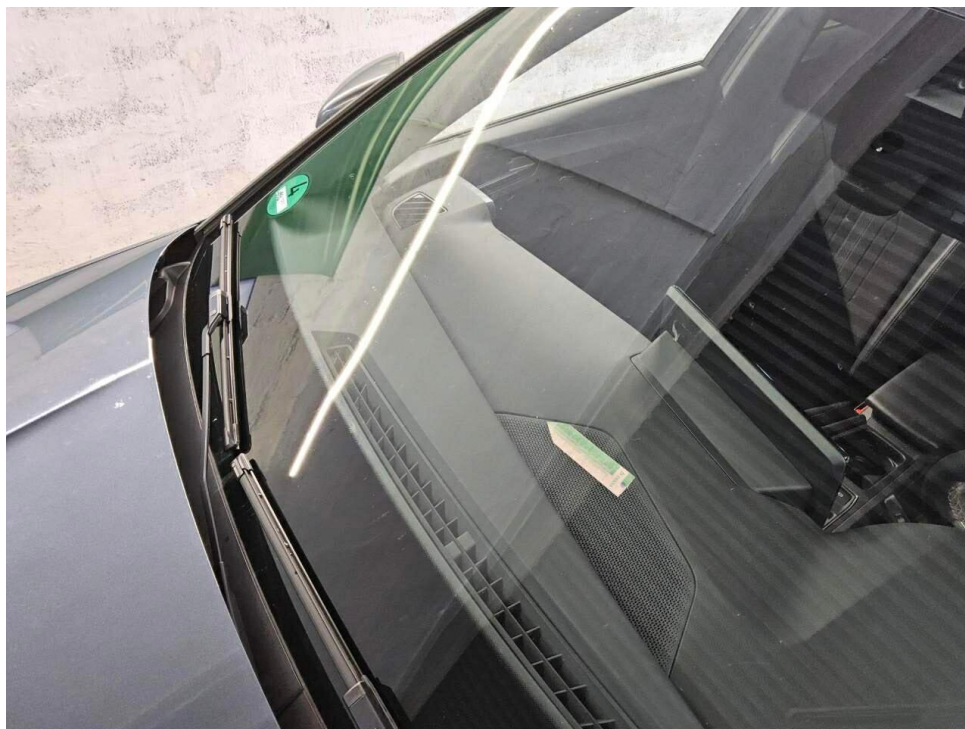
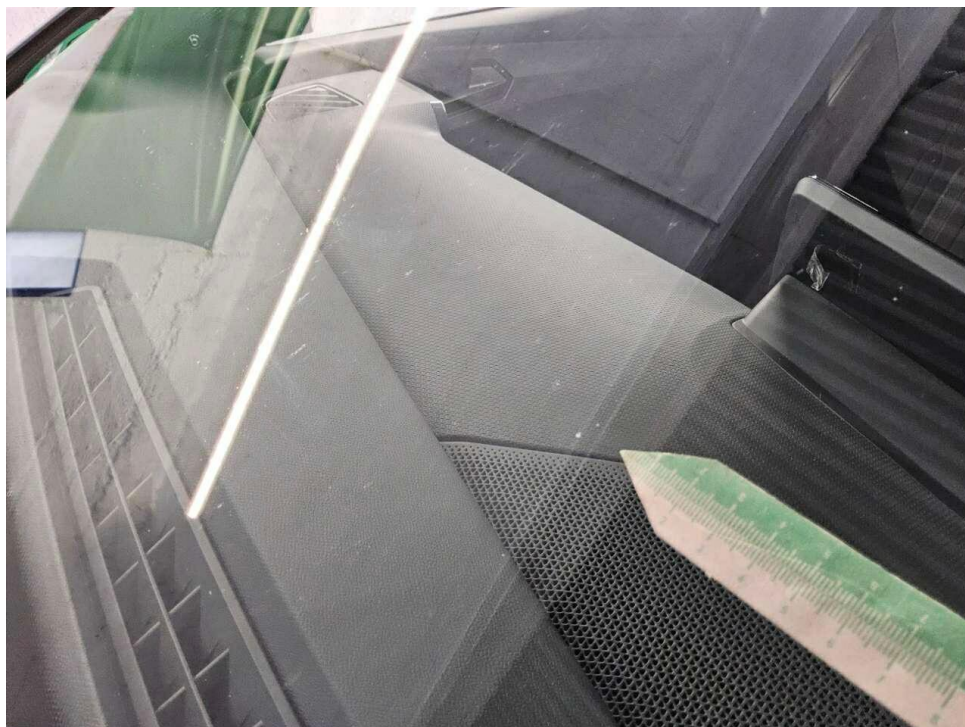
Bild 15 : Frontscheibe, Steinschlag, Gebrauchsspur

Bild 16 : Frontscheibe, Steinschlag, Gebrauchsspur

Türkante vorne links, kleiner Kratzer  
Frontscheibe, Steinschlag, Gebrauchsspur  
(Bild 15, 16)

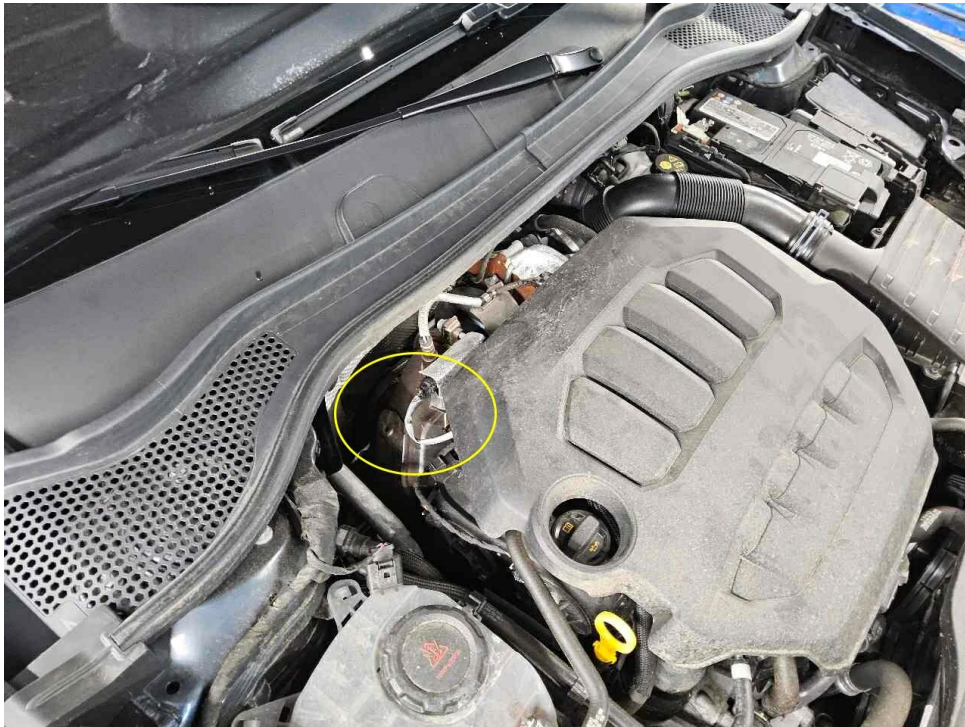
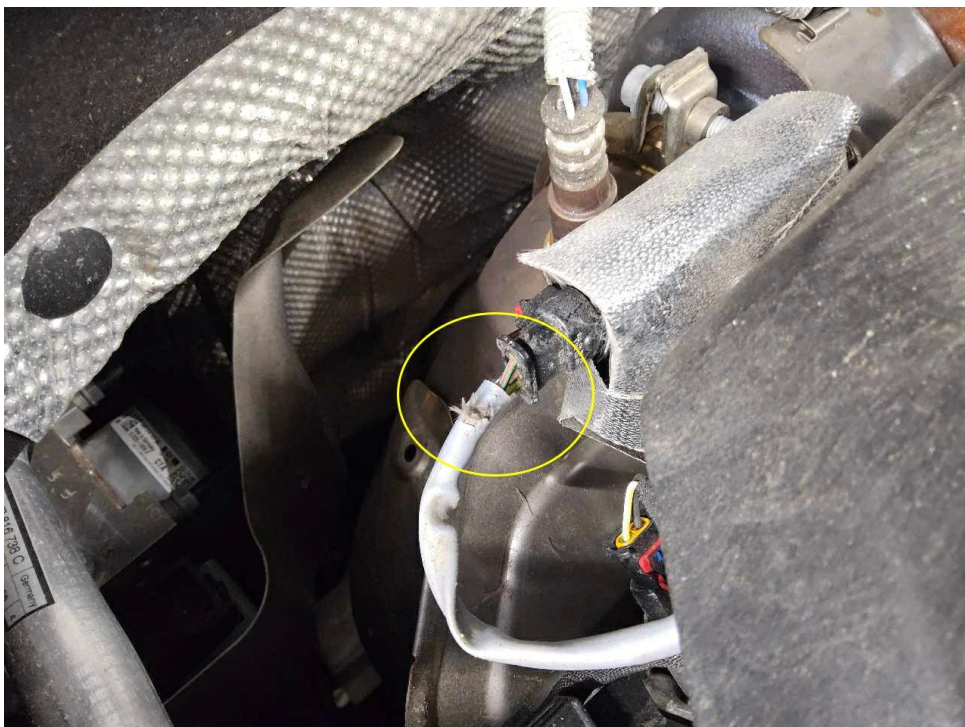
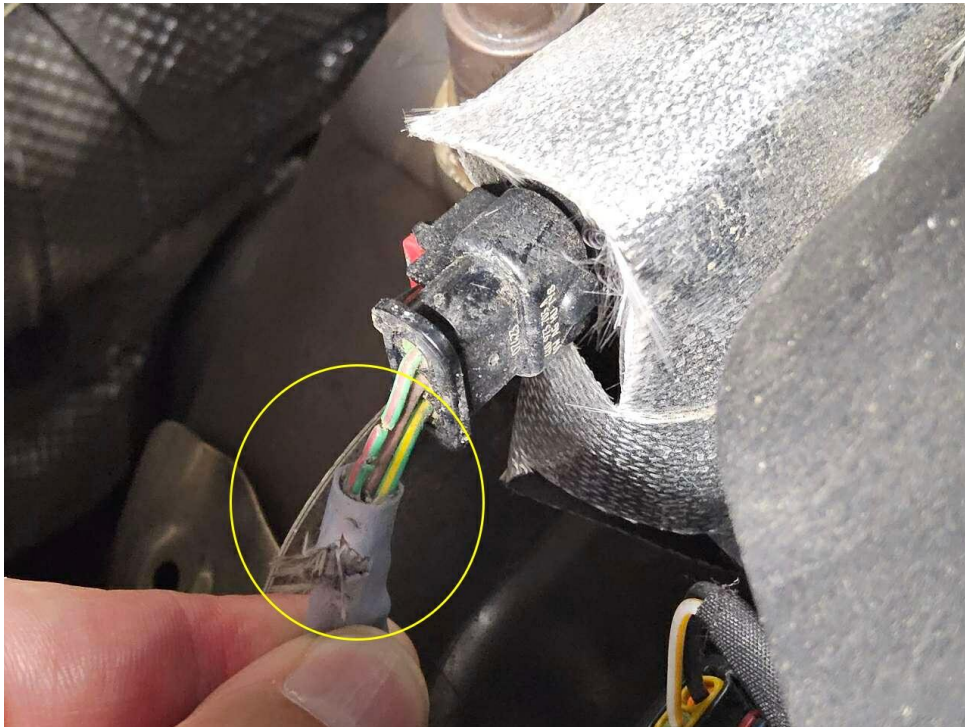
Bild 17 : Motorraum, Leitung eingerissen

Bild 18 : Motorraum, Leitung eingerissen

Bild 19 : Motorraum, Leitung eingerissen

1. Motorraum, Leitung eingerissen, erneuern (Bild 17, 18, 19)
2. LM Felge vorne rechts glanzgedreht verschrammt, erneuern (Bild 20, 21)

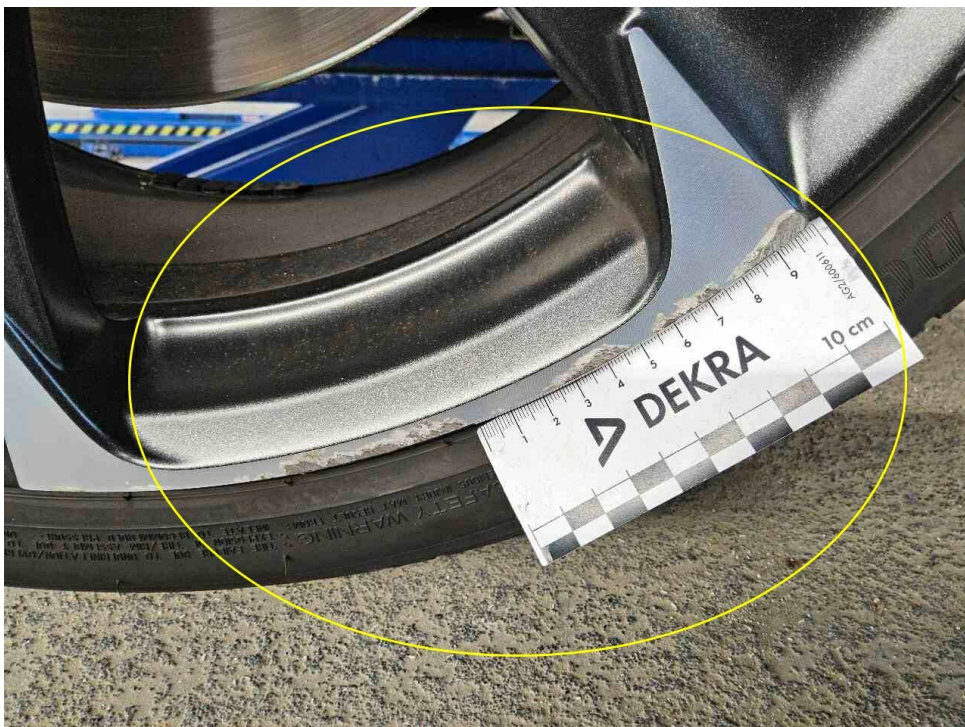
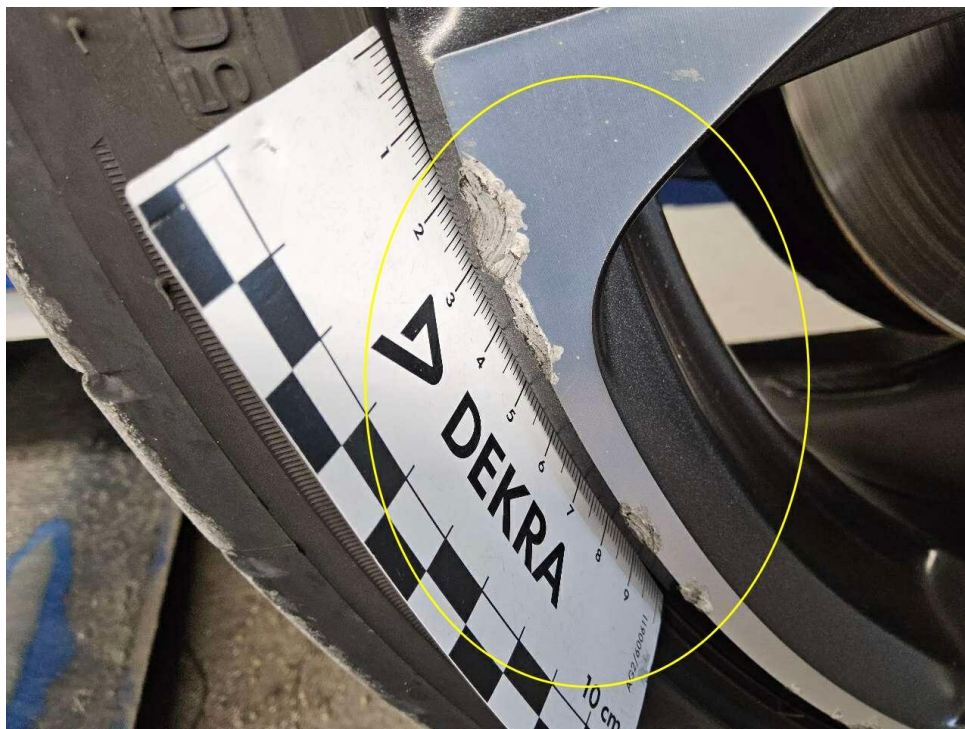
Bild 20 : LM Felge vorne rechts glanzgedreht verschrammt

Bild 21 : LM Felge vorne rechts glanzgedreht verschrammt
