Zustandsbericht

Kunde :	Allane SE HCBE	Amtl. Kennzeichen :	SI-E 1010
Berichtsnummer :	0000000920026-DE968		
Referenznummer:	31181478

Kia Sportage (NQ5)(2021->) Spirit 4WD

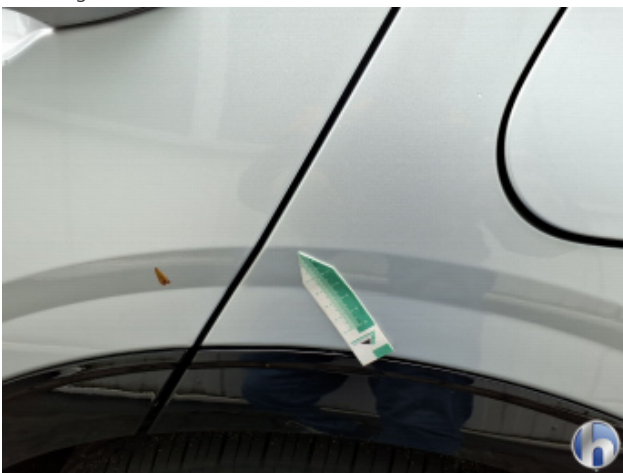
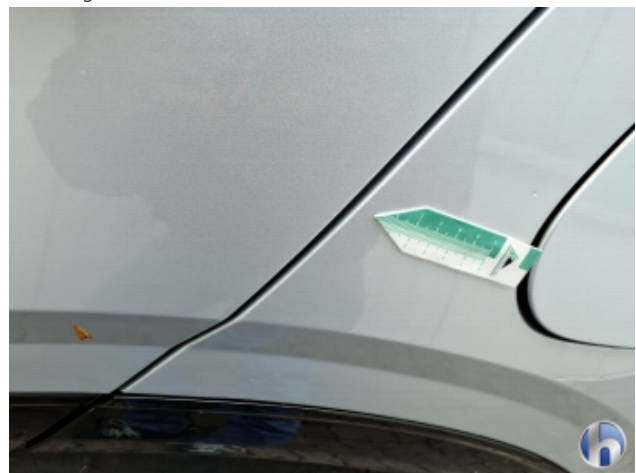
1. Seitenwand - Hinten - Links
Gebrauchsspuren - Ohne Reparatur

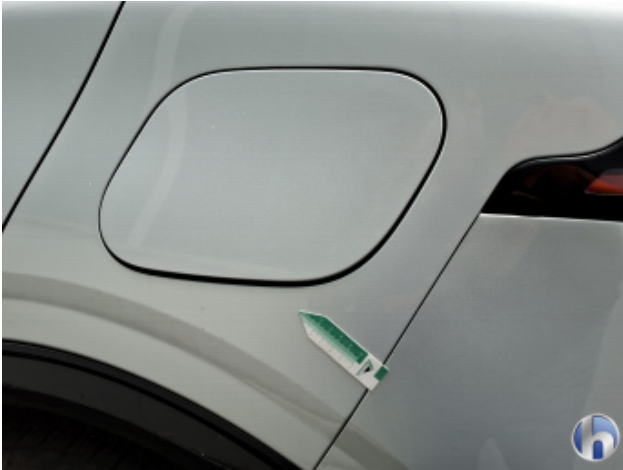
2. Seitenwand - Hinten - Links
Gebrauchsspuren - Ohne Reparatur

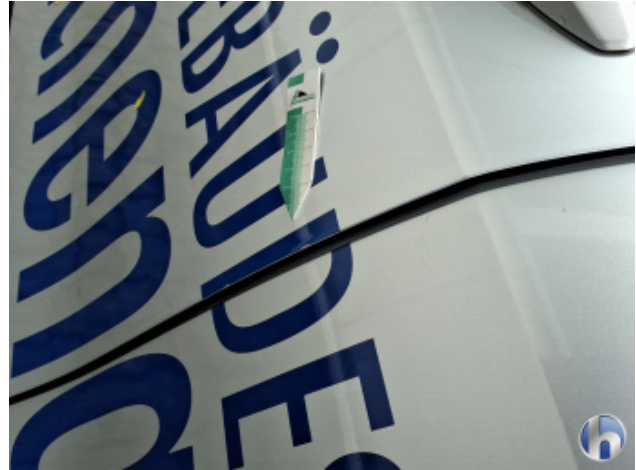
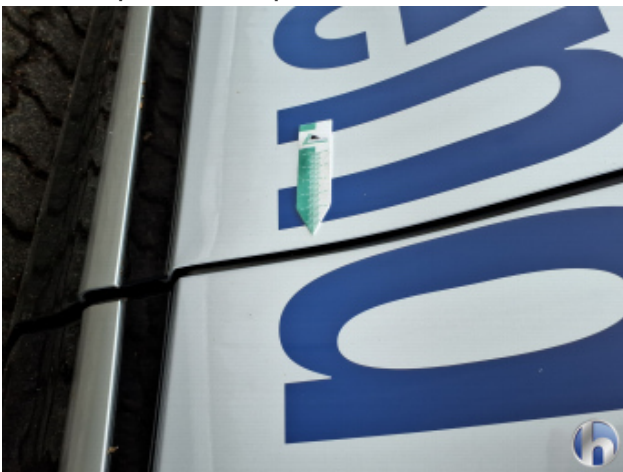
3. Tür Vorne - Links
Kratzer - Smart Repair

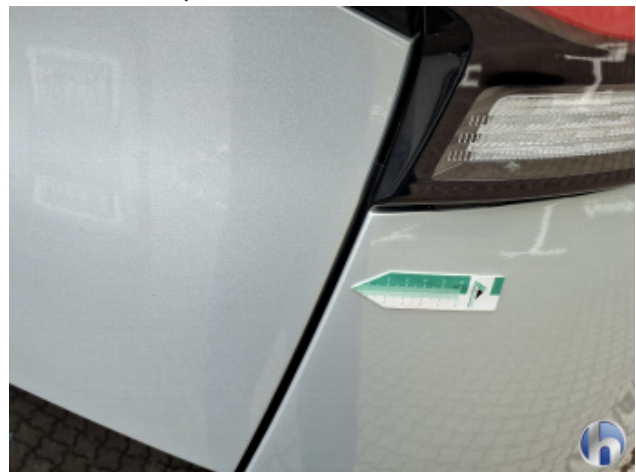
4. Seitenwand - Hinten - Rechts
Kratzer - Smart Repair

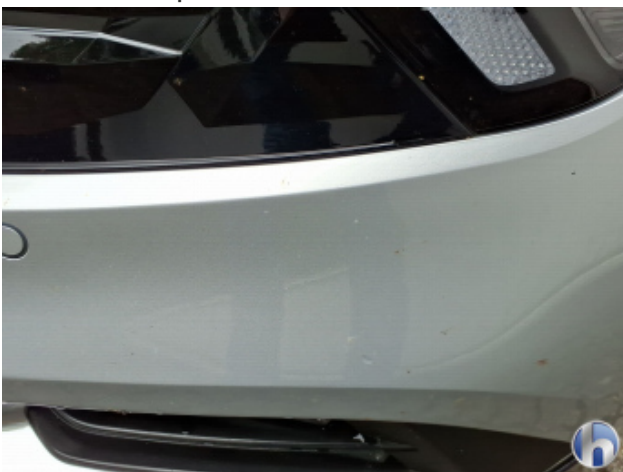
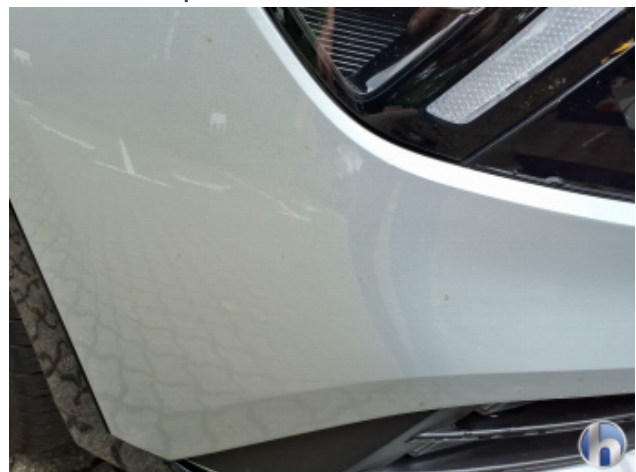
5. Stoßfänger Vorne
Steinschlag - Ohne Reparatur

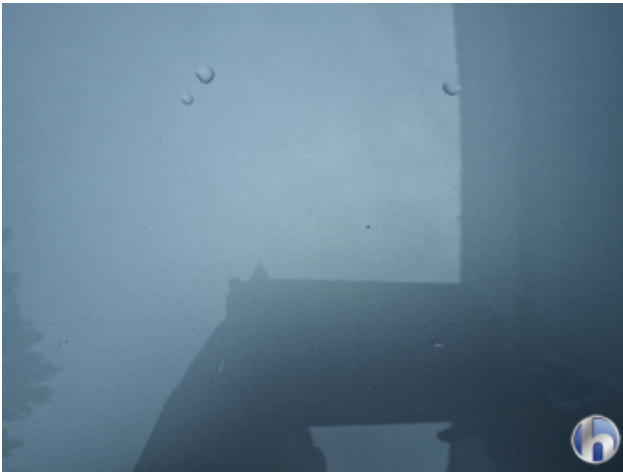
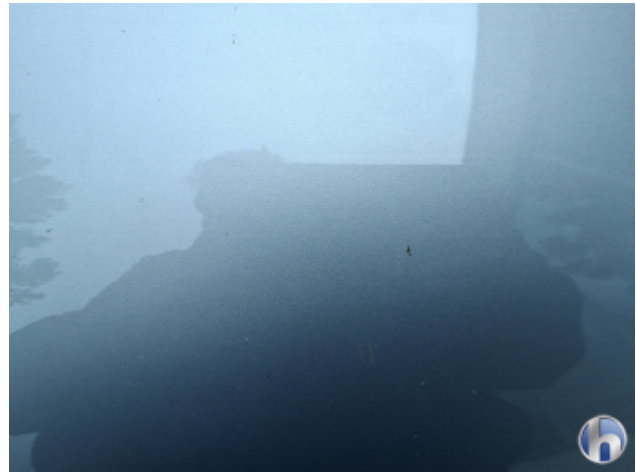
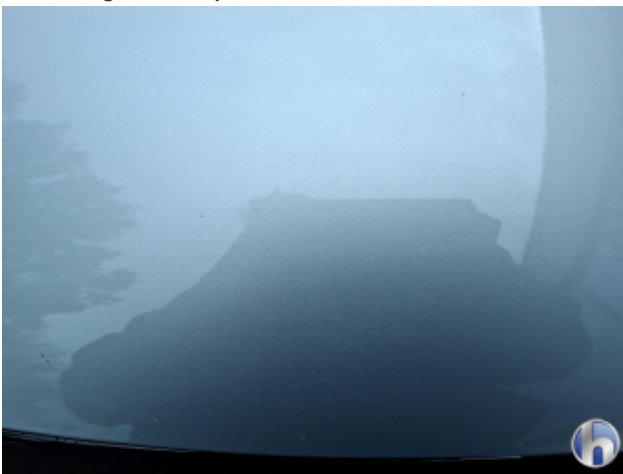
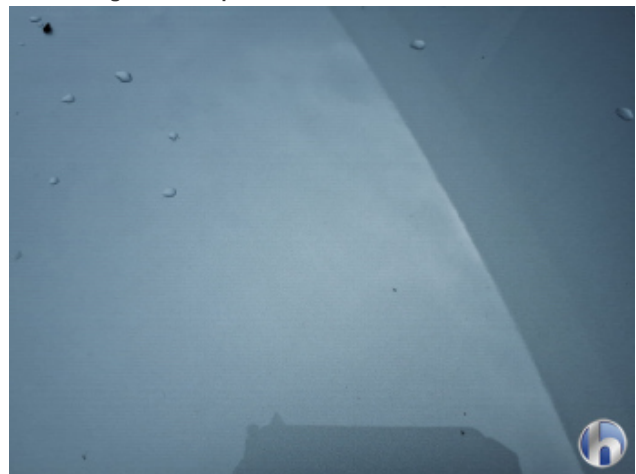
6. Motorhaube
Steinschlag - Ohne Reparatur

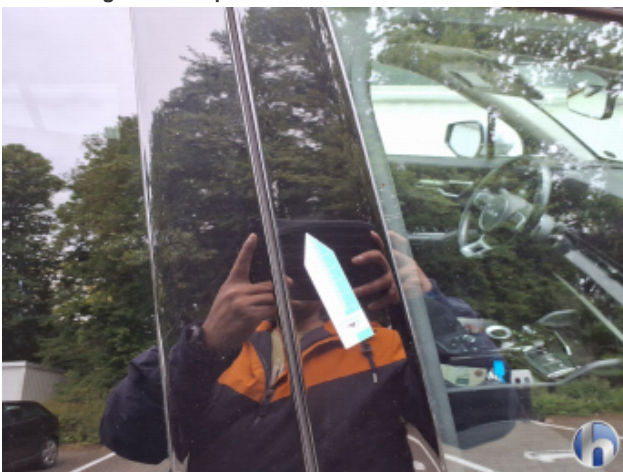
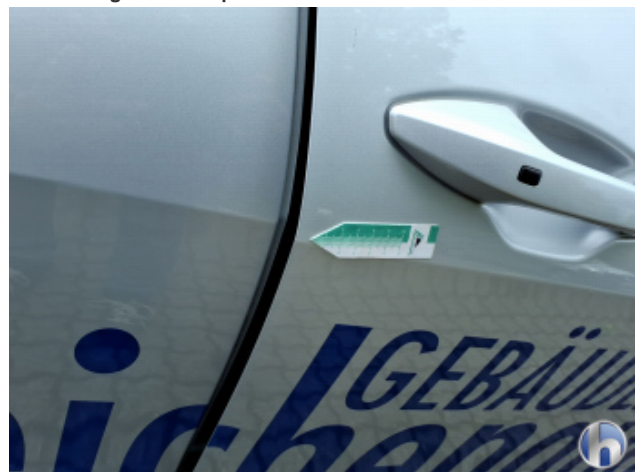
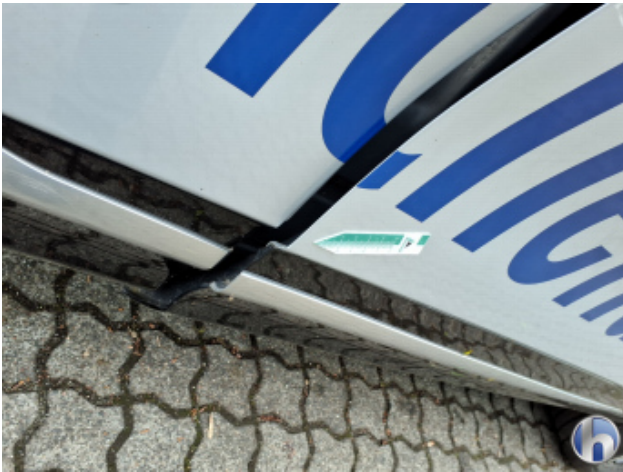
7. Tür Vorne - Rechts
Kratzer - Smart Repair

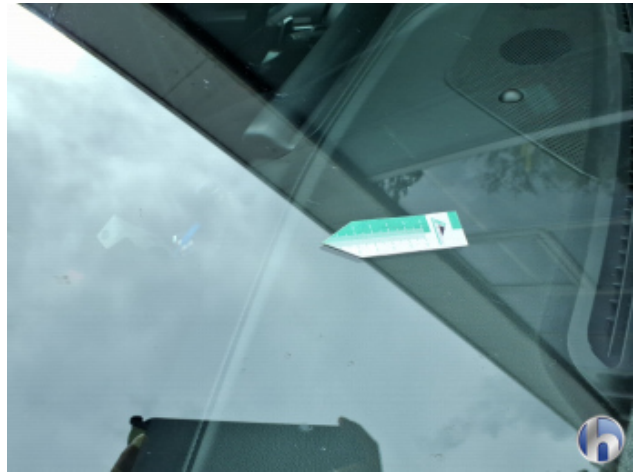
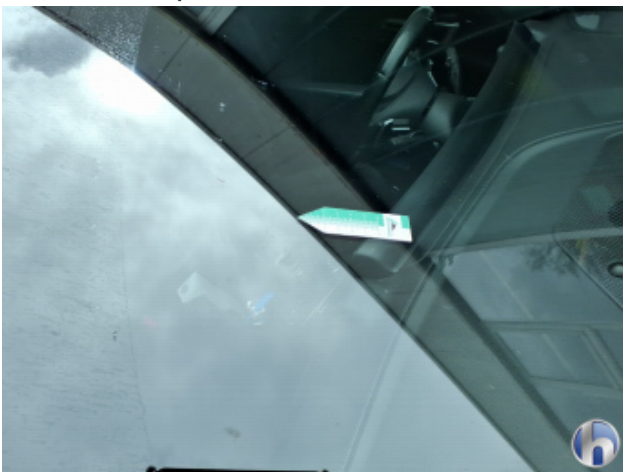
8. Windschutzscheibe
Steinschlag - Ohne Reparatur

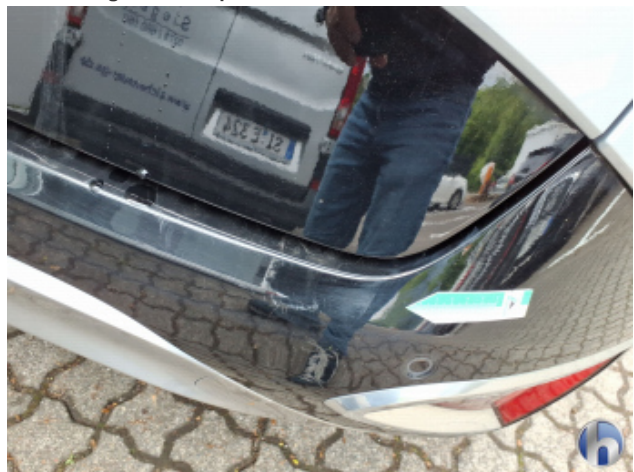
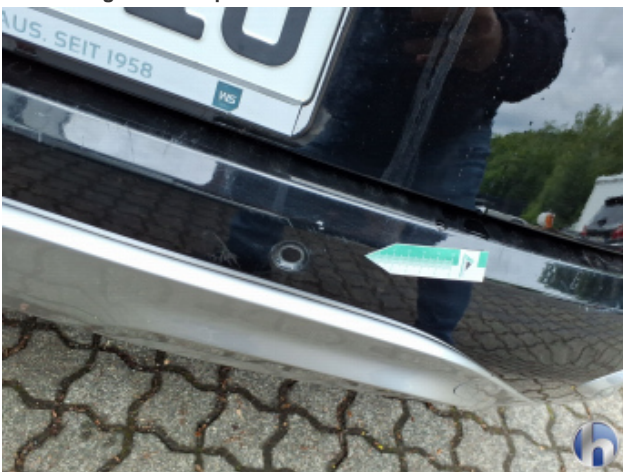
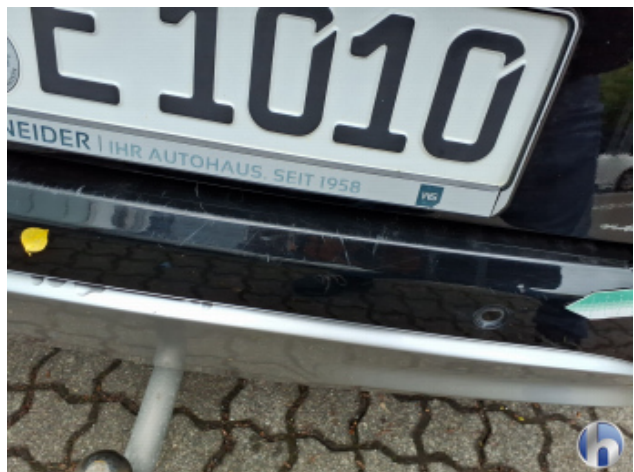
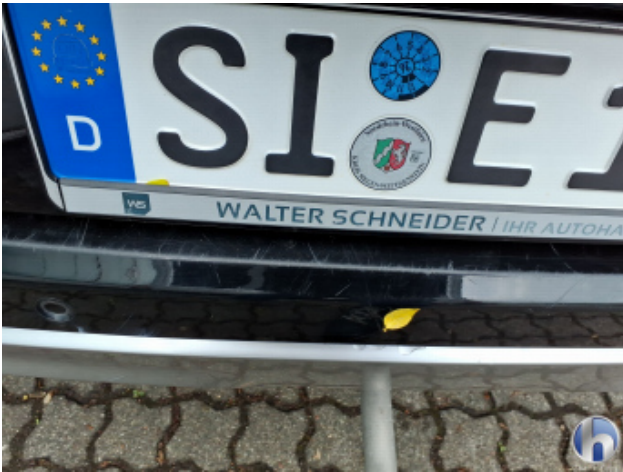
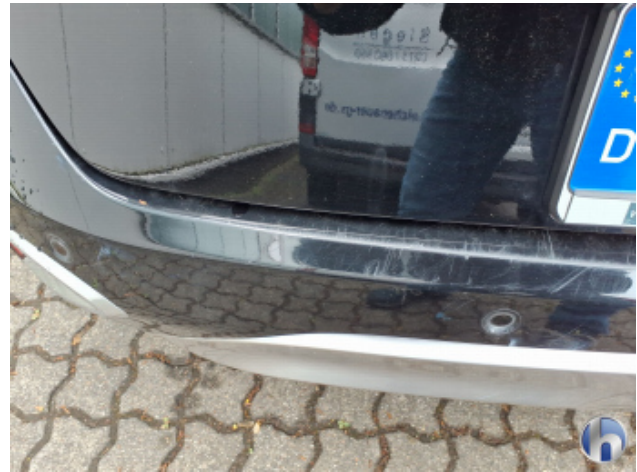
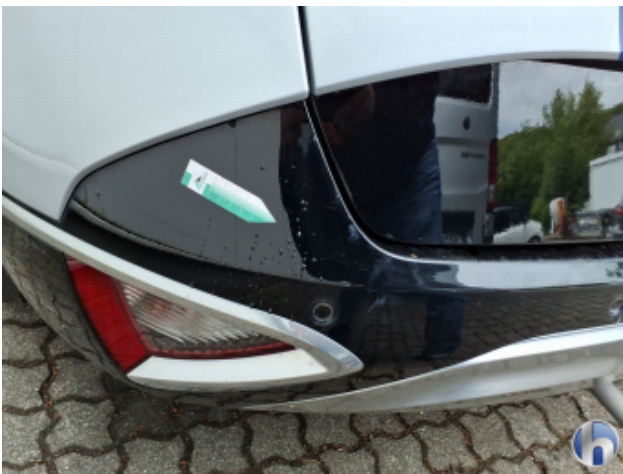
9. Stoßfänger Hinten
Kratzer - Lackieren

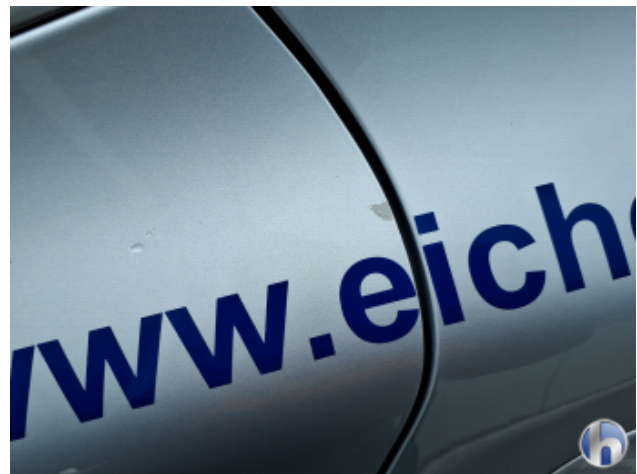
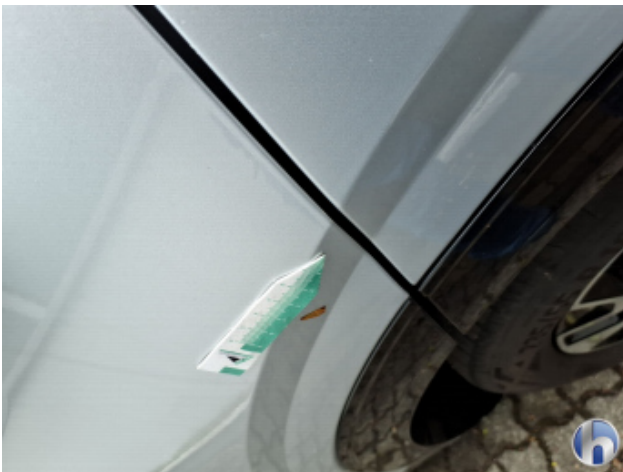
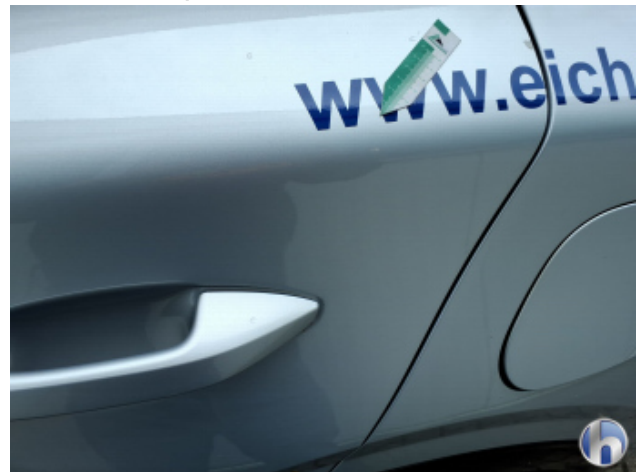
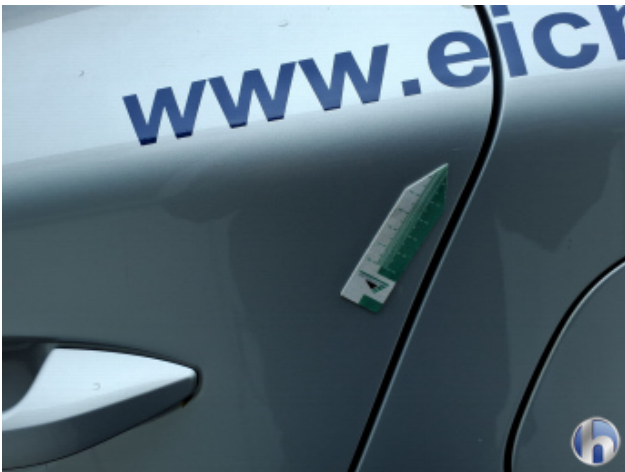
10. Tür Hinten - Links
Kratzer - Smart Repair

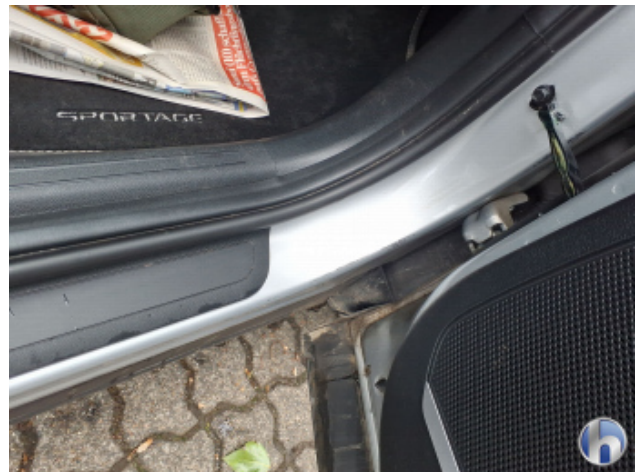
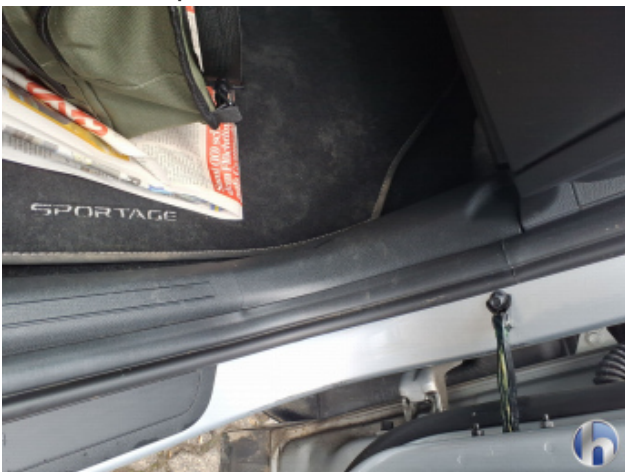
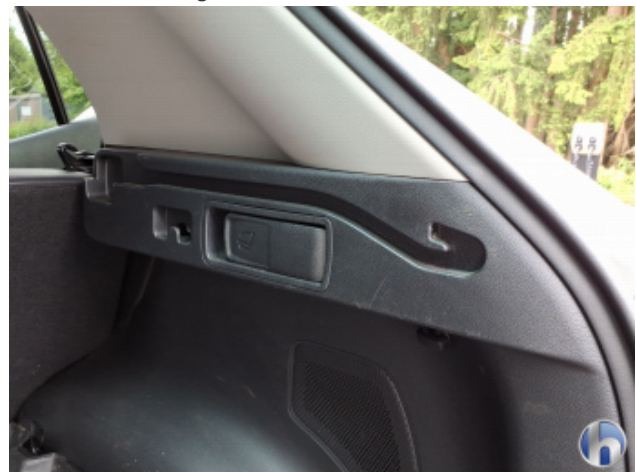
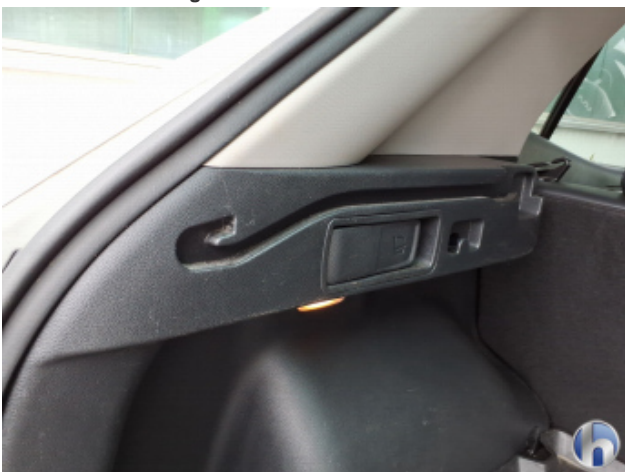
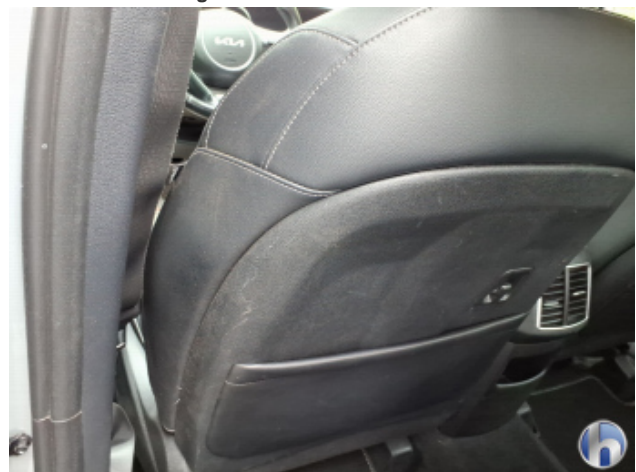
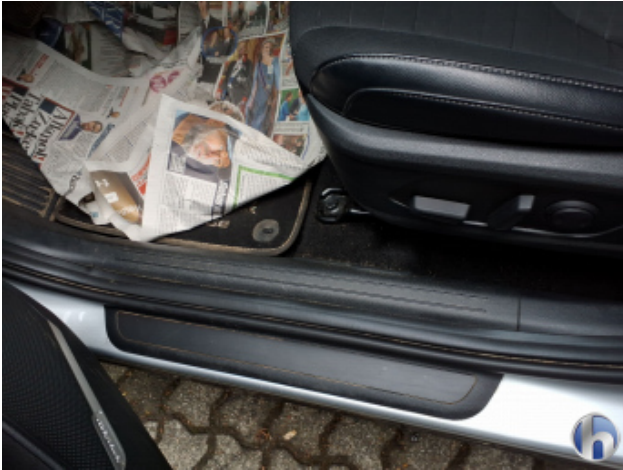
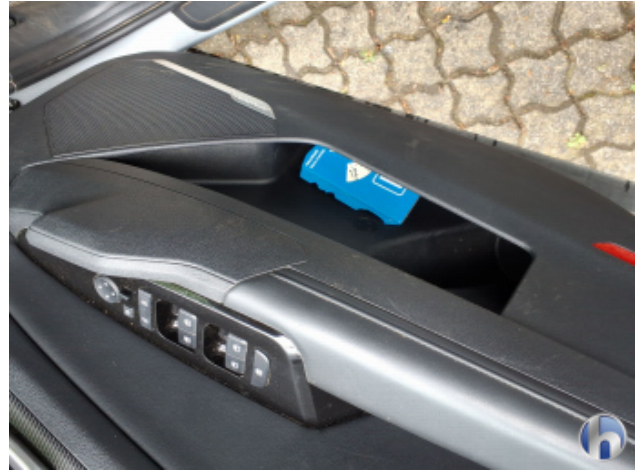
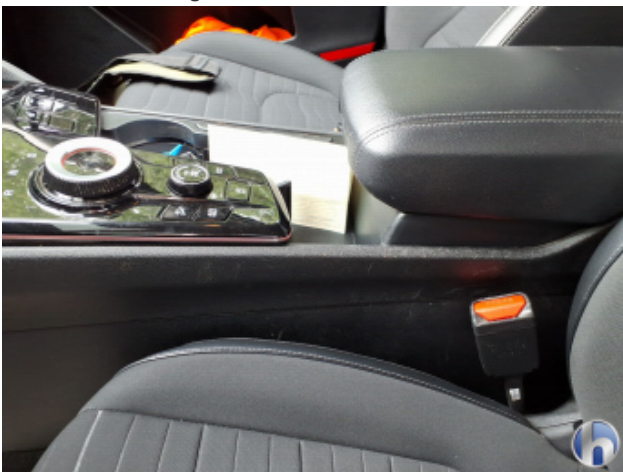
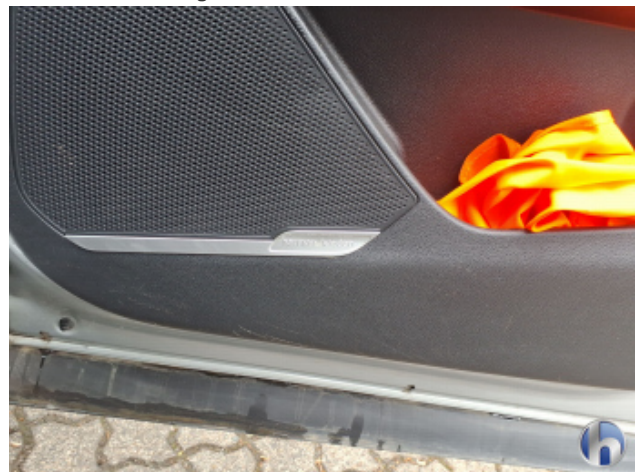
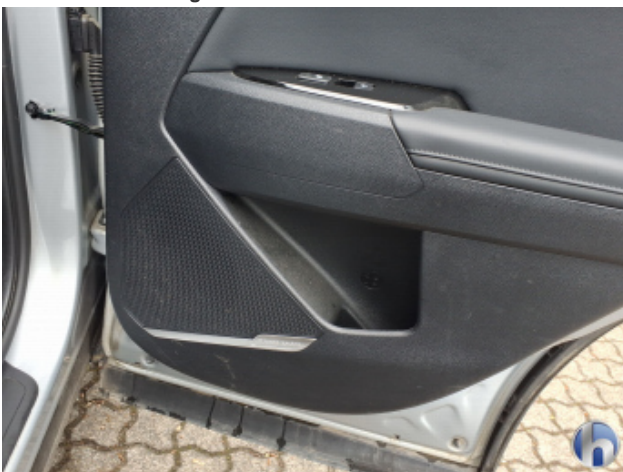
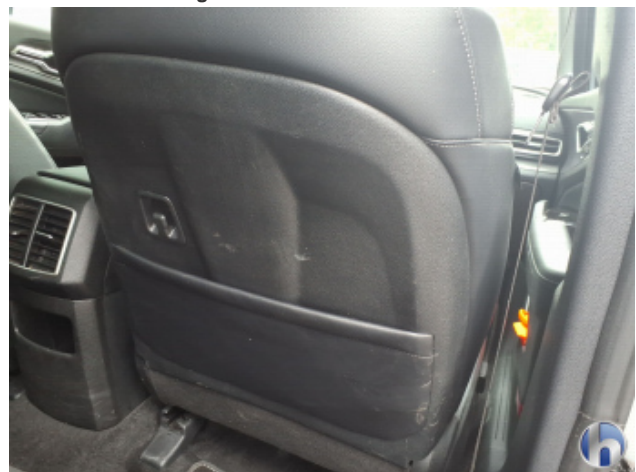
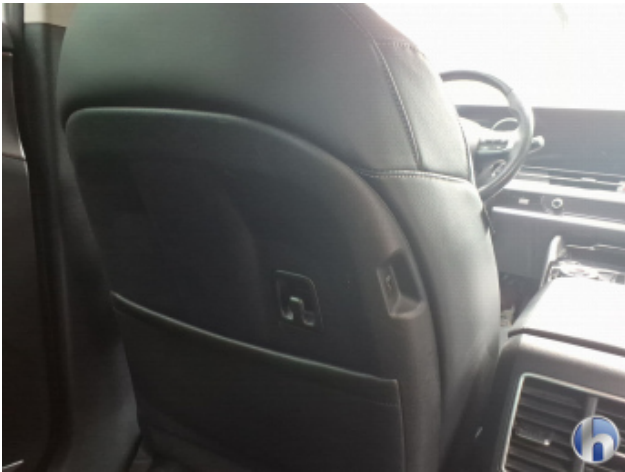
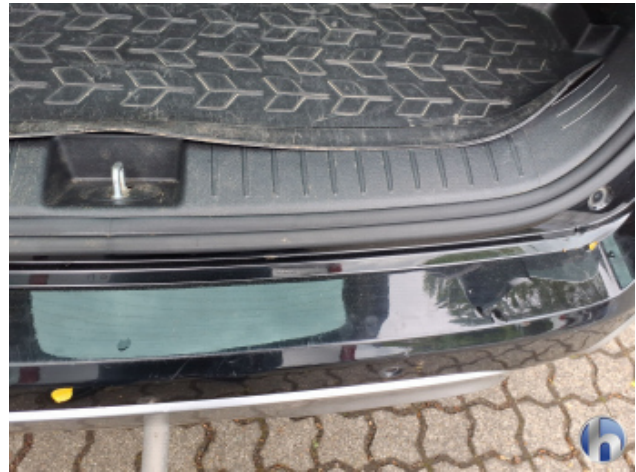
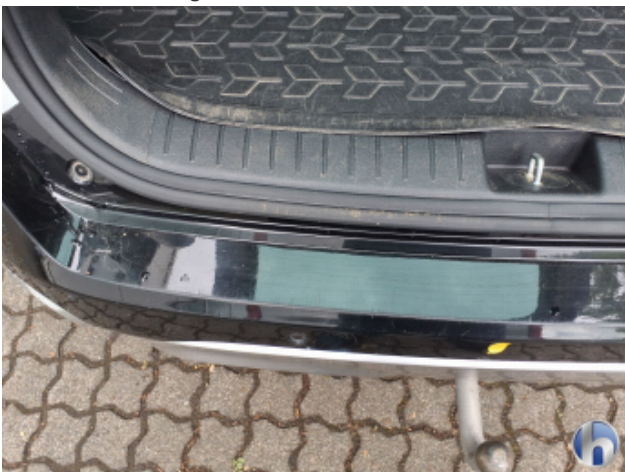
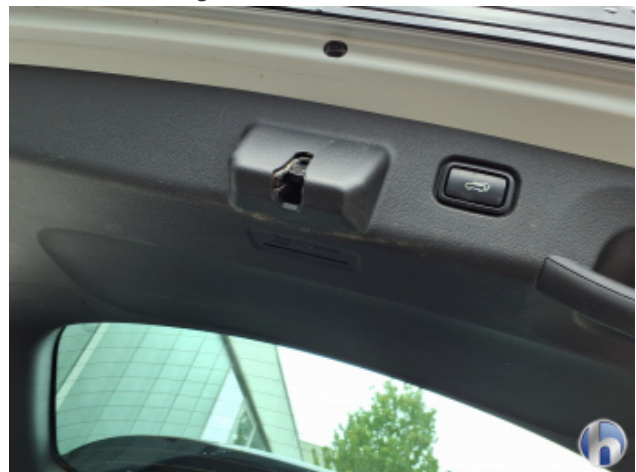
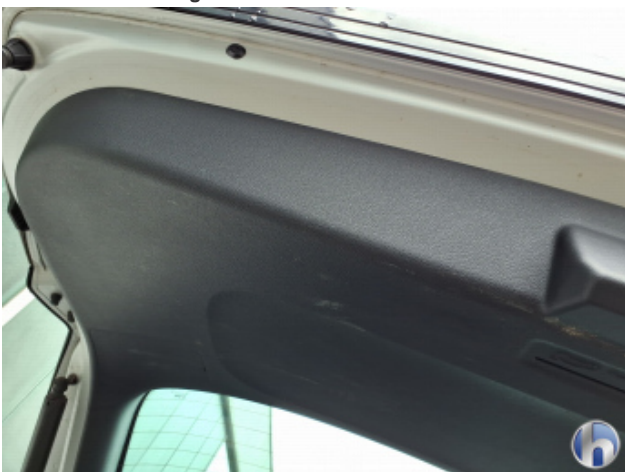
12. Verkleidung
Verschmutzt - Reinigen

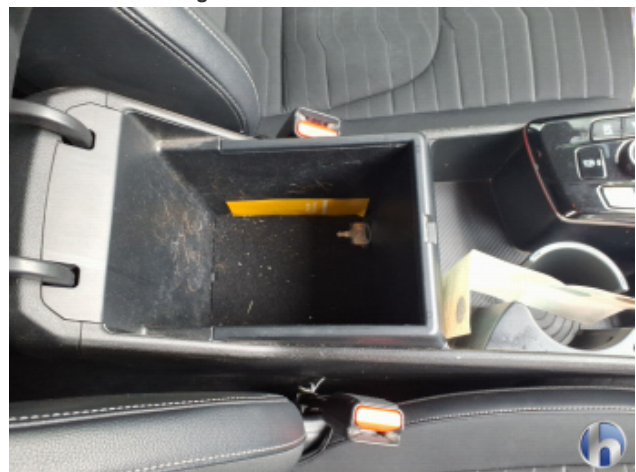
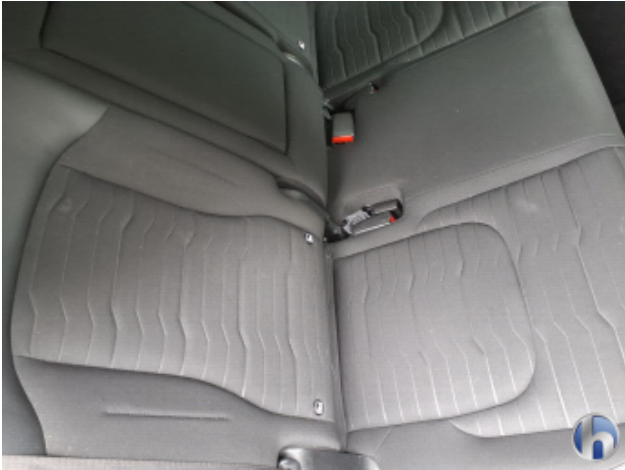
13. Sitz Innenraum rechts hinten
Verschmutzt - Reinigen
