| Typ/Modell | Golf | HU (Bericht lag vor) | 05/2027 |

## Zustandsbericht

**TÜV SÜD Auto Partner GmbH**  
Wiesenring 2  
04159 Leipzig

Besichtigungsdatum: 24.06.2026  
**Protokollnummer: 46237820**  
Erstellt durch: Markus Böttcher

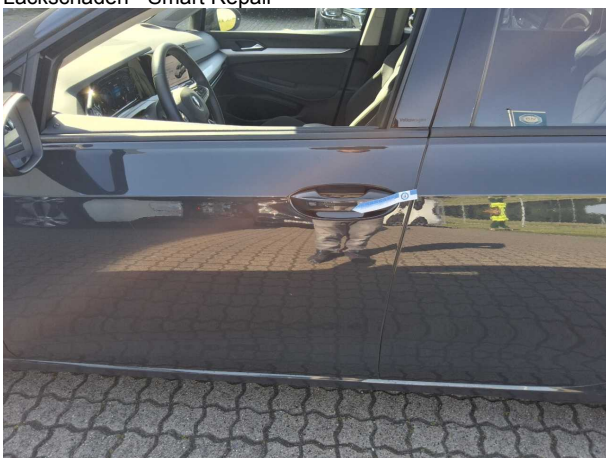
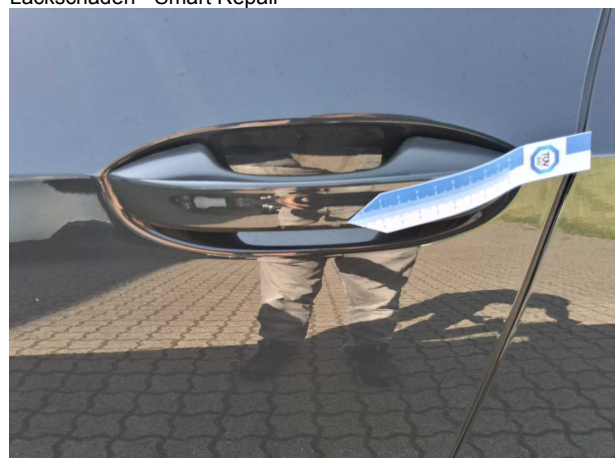
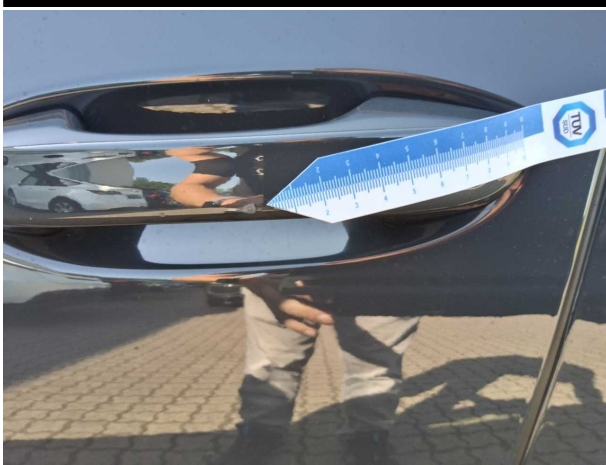
| Nr. | Bauteilgruppe | Beschreibung |
|---|---|---|
| 2 | Tür vorn links | Griff außen - Delle / Lackschaden - Smart Repair |

**Beschädigung #2:** Tür vorn links: Griff außen - Delle / Lackschaden - Smart Repair

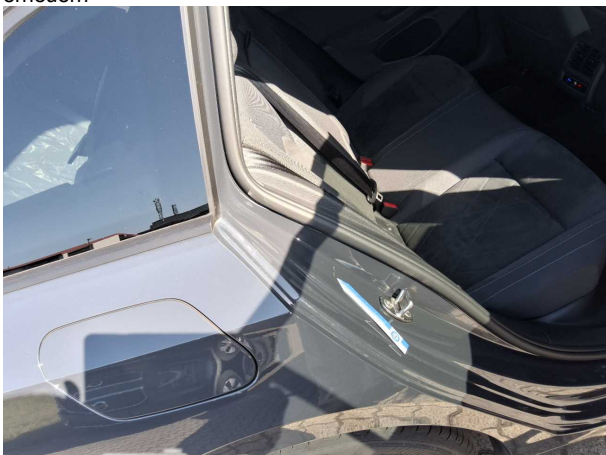
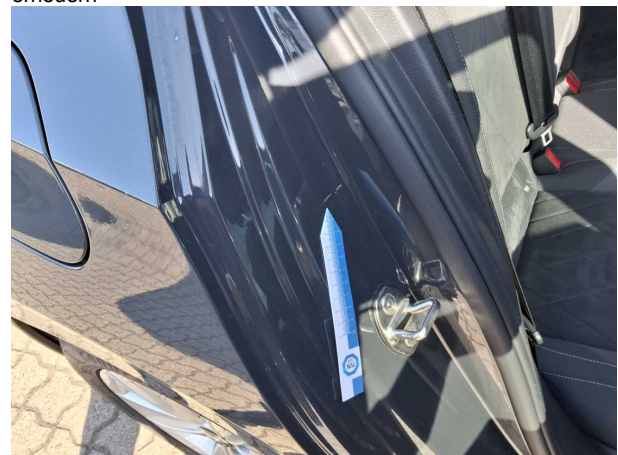
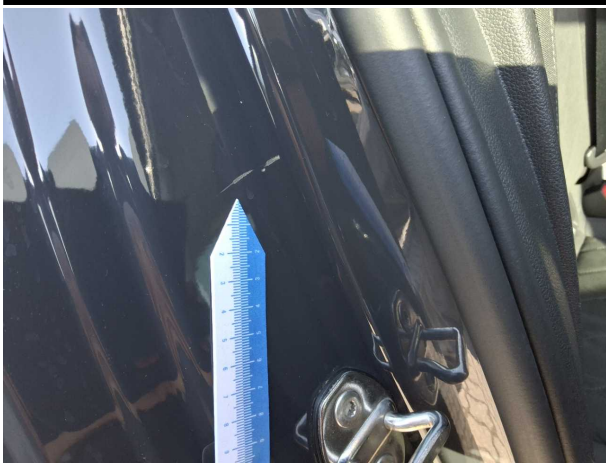
| Nr. | Bauteilgruppe | Beschreibung |
|---|---|---|
| 4 | Seitenwand rechts | Einstieg (Hinten rechts) - Delle / Lackschaden - Smart Repair |

**Beschädigung #4:** Seitenwand rechts: Einstieg (Hinten rechts) - Delle / Lackschaden - Smart Repair

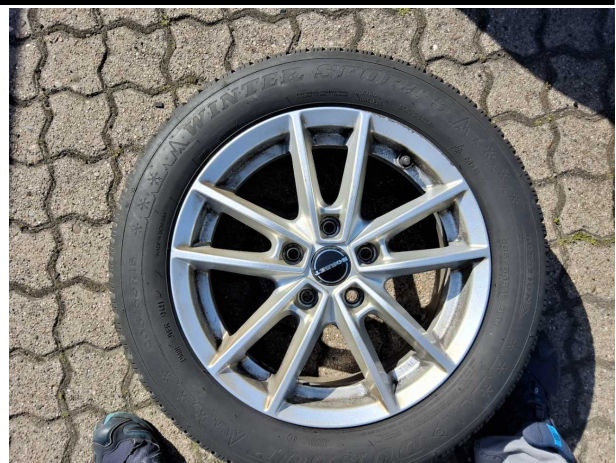
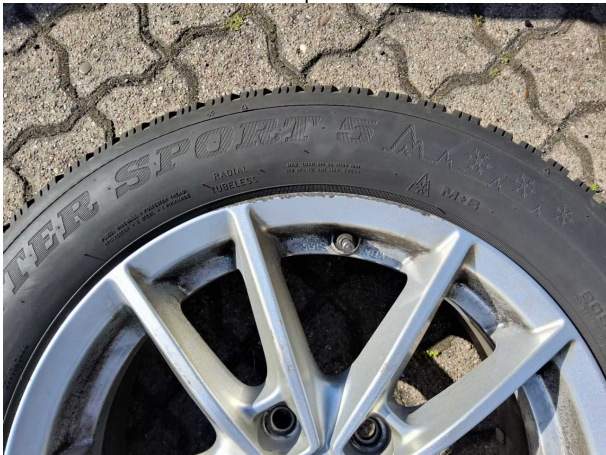
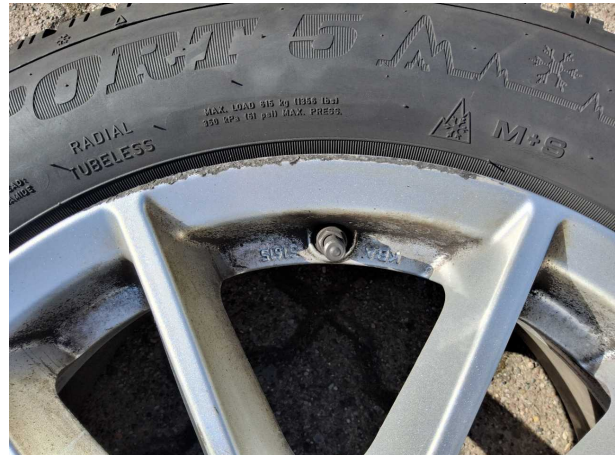
| Nr. | Bauteilgruppe | Beschreibung |
|---|---|---|
| 5 | 2.Radsatz | 1 Leichtmetallfelge - beschädigt - erneuern |

**Beschädigung #5:** 2.Radsatz: 1 Leichtmetallfelge - beschädigt - erneuern

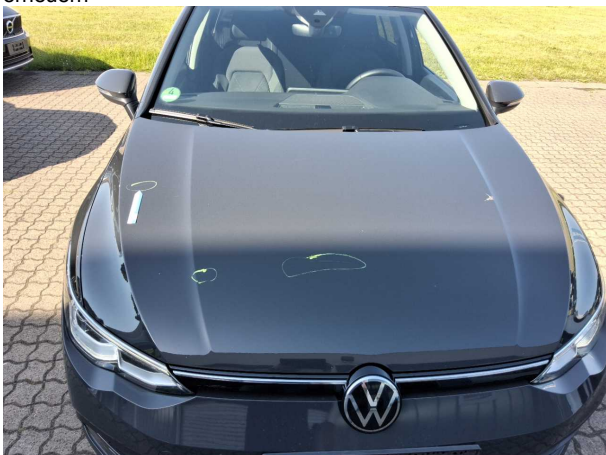
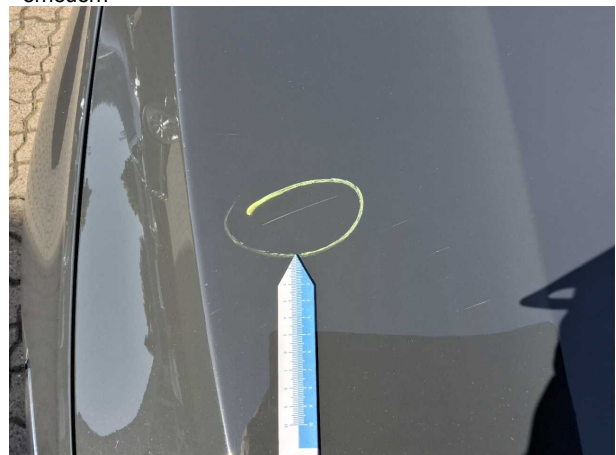
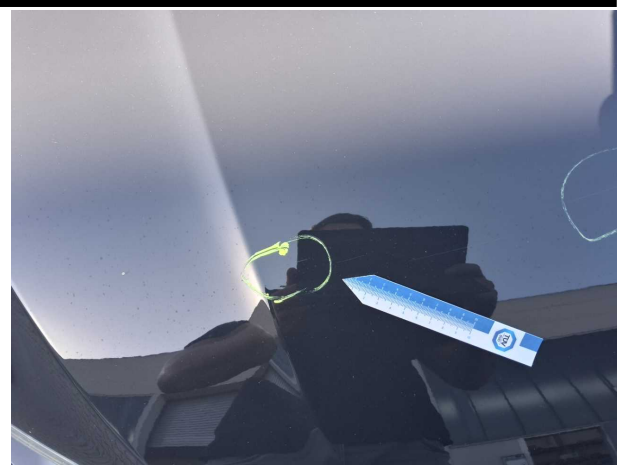
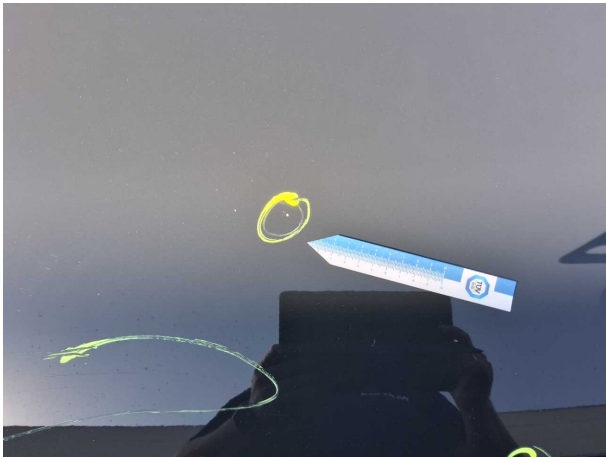
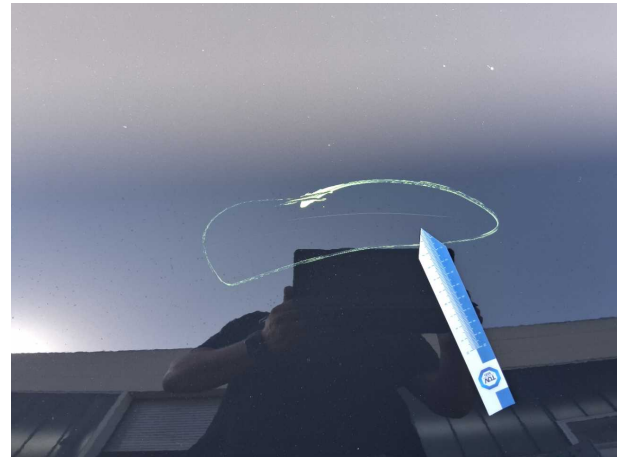
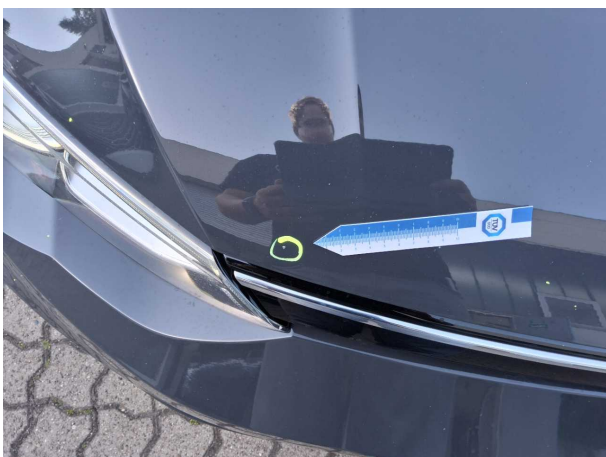
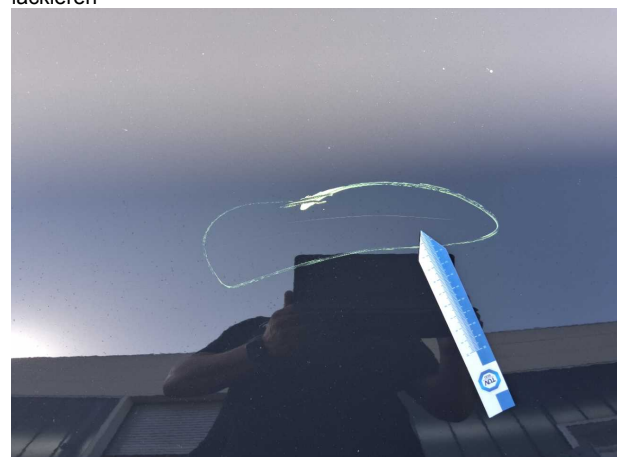
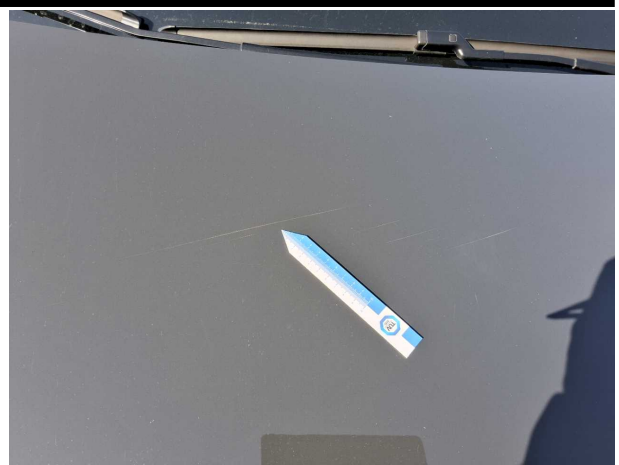
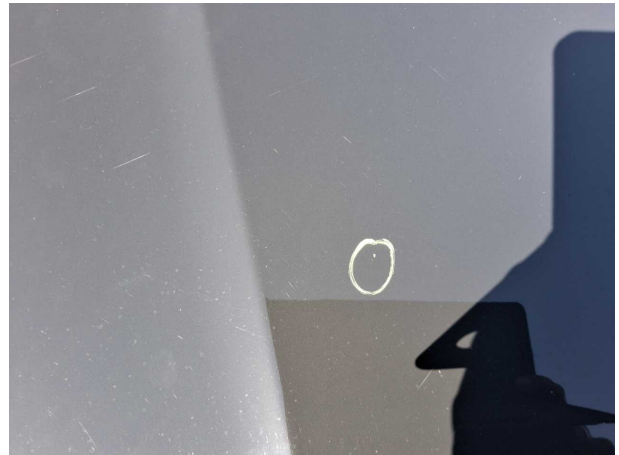
| Nr. | Bauteilgruppe | Beschreibung |
|---|---|---|
| 6 | Motorhaube | Motorhaube - Kratzer - lackieren |

**Beschädigung #6:** Motorhaube: Motorhaube - Kratzer - lackieren
