**» Übersicht**

| <b>Berichts-Nr:</b> | 10393861 |

| <b>Hersteller:</b> | Skoda |
| <b>Modell:</b> | Karoq |

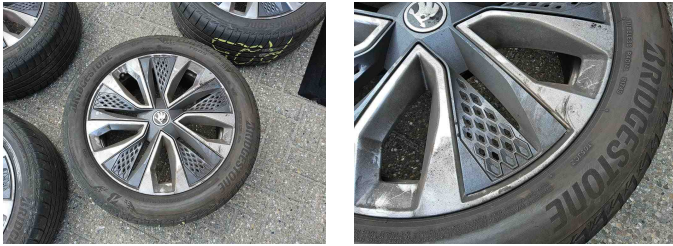
| Nr | Bauteil | Schadensbeschreibung | Reparaturempfehlung |
|---|---|---|---|
| 6 | Alufelge vorne rechts | Kratzer | Lackieren |

## 6 - Alufelge vorne rechts - Kratzer - Lackieren

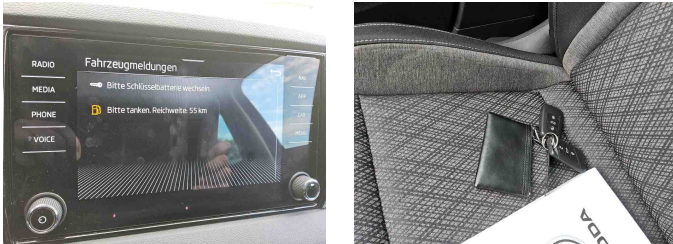
| Nr | Bauteil | Schadensbeschreibung | Reparaturempfehlung |
|---|---|---|---|
| 7 | Zündschlüssel | Verschlissen | Ersetzen |

## 7 - Zündschlüssel - Verschlissen - Ersetzen

| Kommentar | Schlüsselbatterie leer |

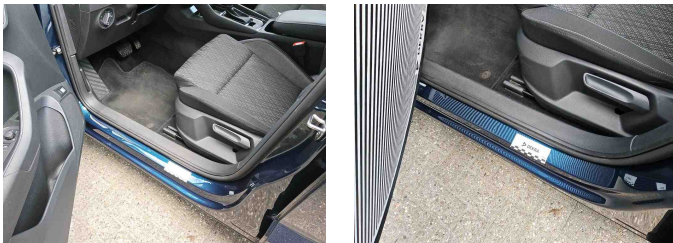
| Nr | Bauteil | Schadensbeschreibung | Reparaturempfehlung |
|---|---|---|---|
| 1 | Einstiegsschweller vorne links | Delle(n) und Kratzer | Akzeptabel (Gebrauchsspur) |

### 1 - Einstiegsschweller vorne links - Delle(n) und Kratzer - Akzeptabel (Gebrauchsspur)

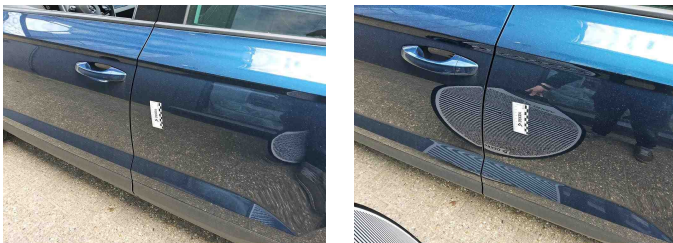
| Nr | Bauteil | Schadensbeschreibung | Reparaturempfehlung |
|---|---|---|---|
| 2 | Tür hinten links | Delle(n) | Akzeptabel (Gebrauchsspur) |

### 2 - Tür hinten links - Delle(n) - Akzeptabel (Gebrauchsspur)

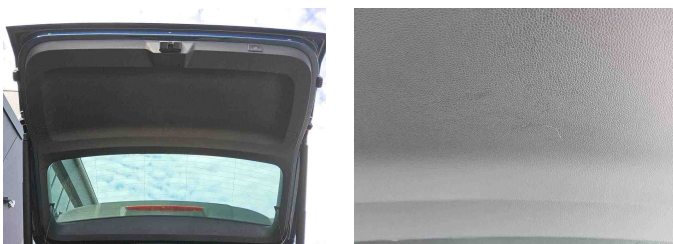
| Nr | Bauteil | Schadensbeschreibung | Reparaturempfehlung |
|---|---|---|---|
| 3 | Heckklappenverkleidung | Kratzer | Akzeptabel (Gebrauchsspur) |

### 3 - Heckklappenverkleidung - Kratzer - Akzeptabel (Gebrauchsspur)
