## Zustandsbericht

#### Hyundai Ioniq 5 (05.2021->) Dynamiq Elektro

| Fahrzeug-Ident.-Nr.: | KMHKN81AFNU092002 | Laufleistung abgelesen: | 103918 km |
| Erstzulassung / Baujahr: | 23.05.2022 / 2022 | Besichtigungsdatum/-ort: | 01.07.2026 27572<br>Bremerhaven |

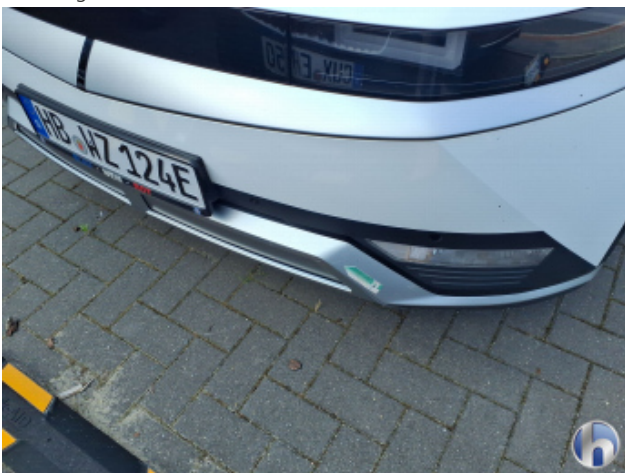
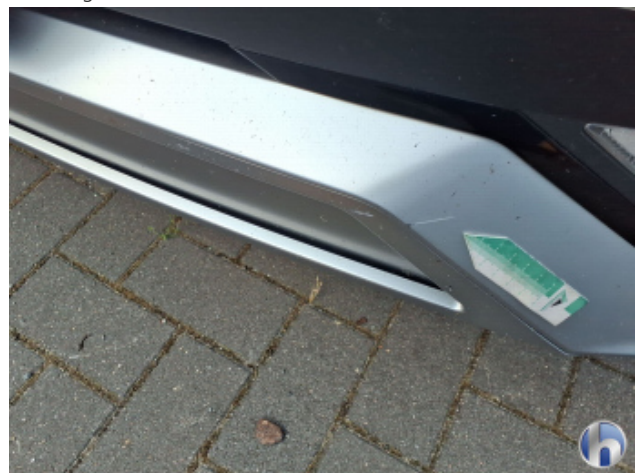
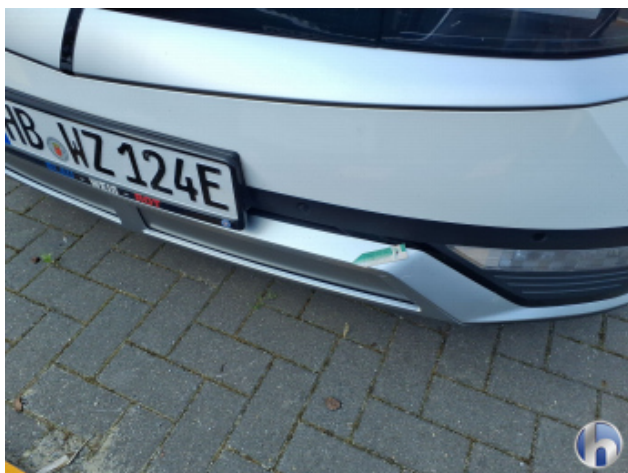
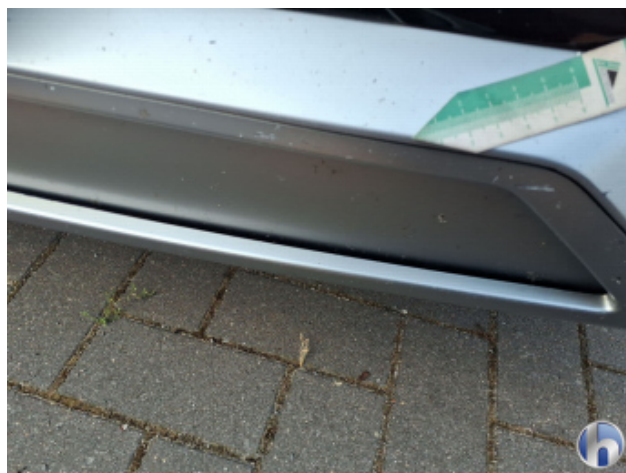
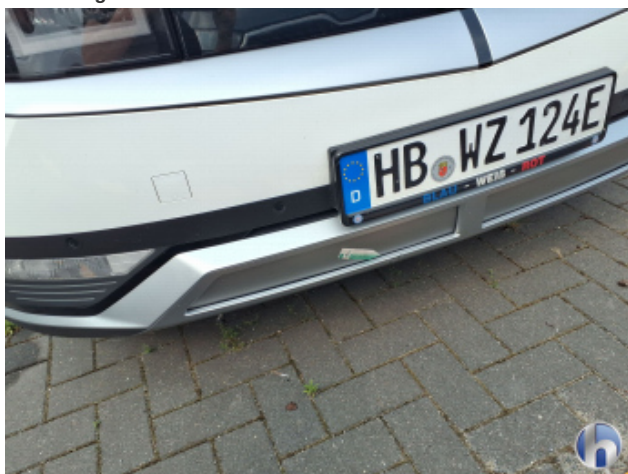
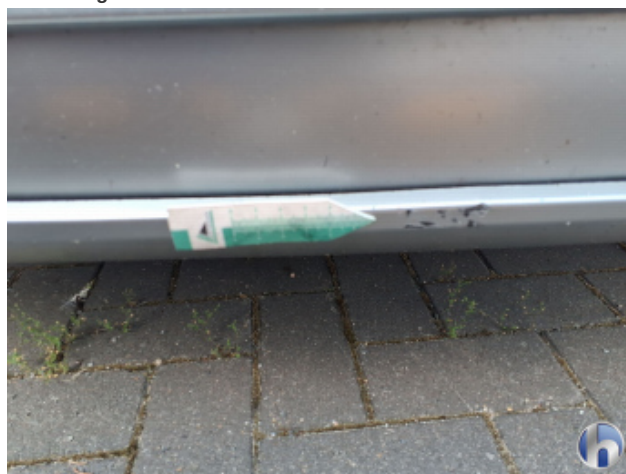
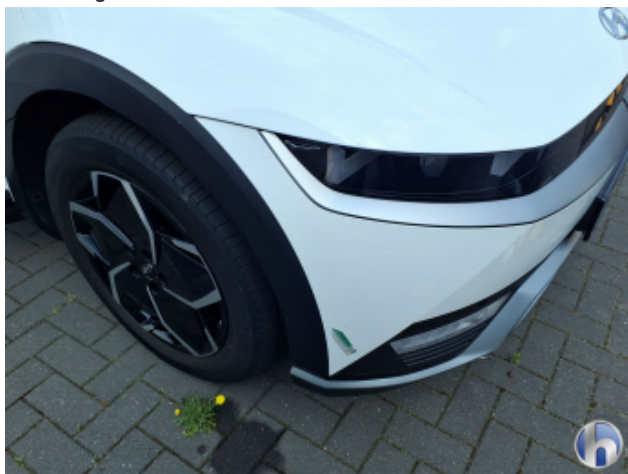
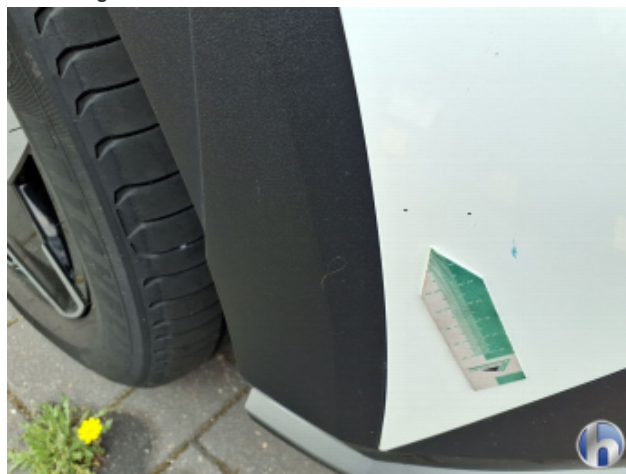
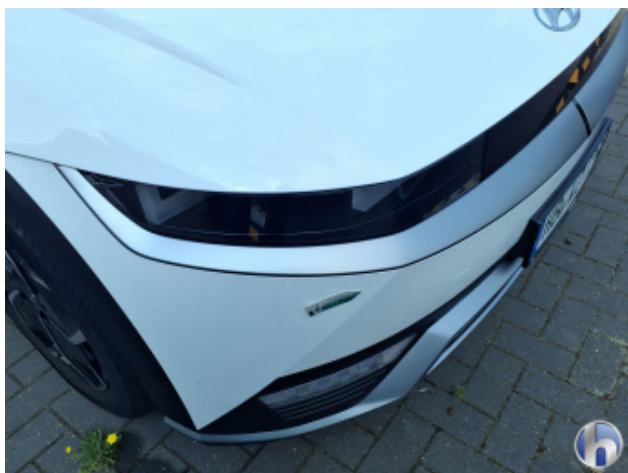
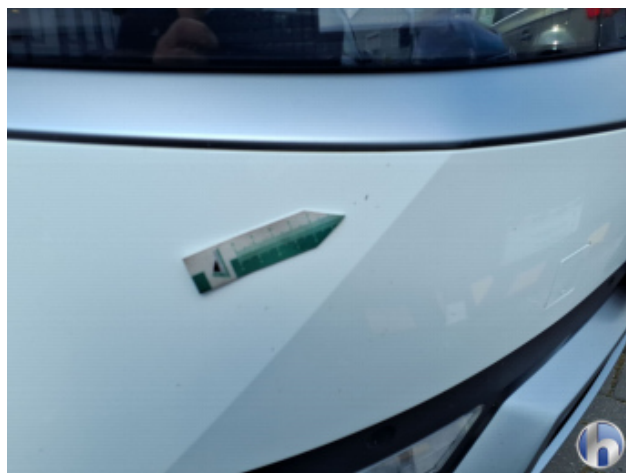
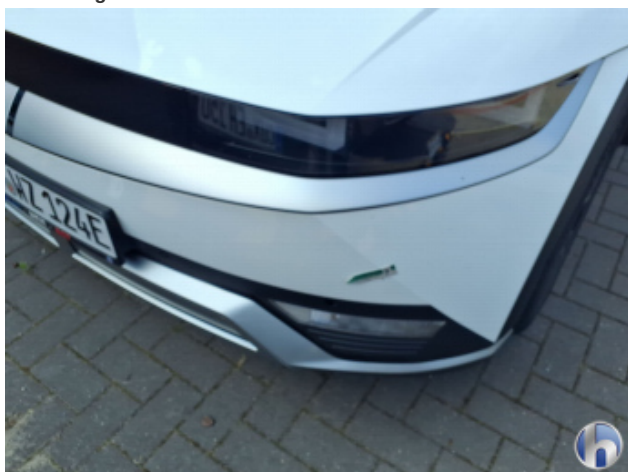
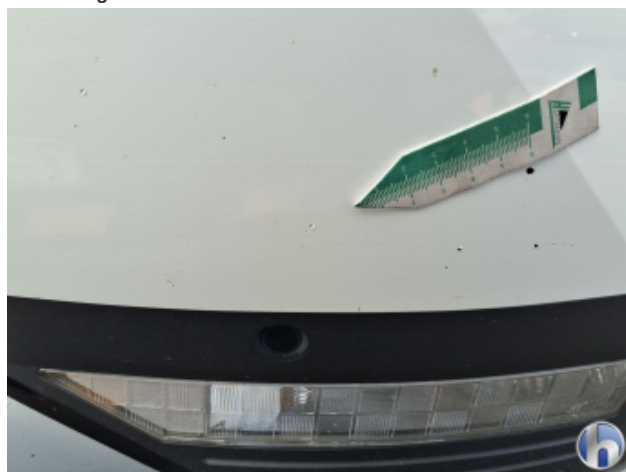
| | Bauteil | Schaden | Rep.-Art |
|---|---|---|---|
| 1. | Stoßfänger Vorne | Beschädigt | Lackieren |

1. Stoßfänger Vorne  
Beschädigt - Lackieren

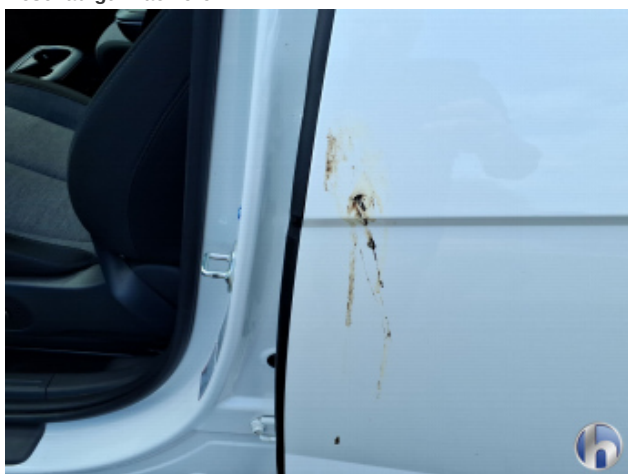
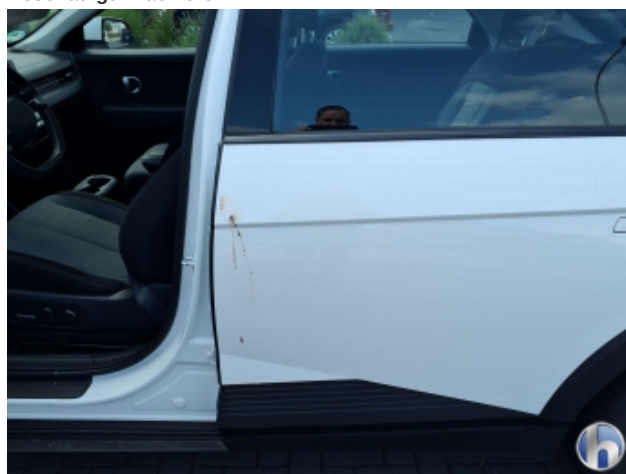
| | Bauteil | Schaden | Rep.-Art |
|---|---|---|---|
| 2. | Tür Hinten - Links | Verschmutzt | Entkleben / Reinigen |

2. Tür Hinten - Links  
**Verschmutzt - Entkleben / Reinigen**

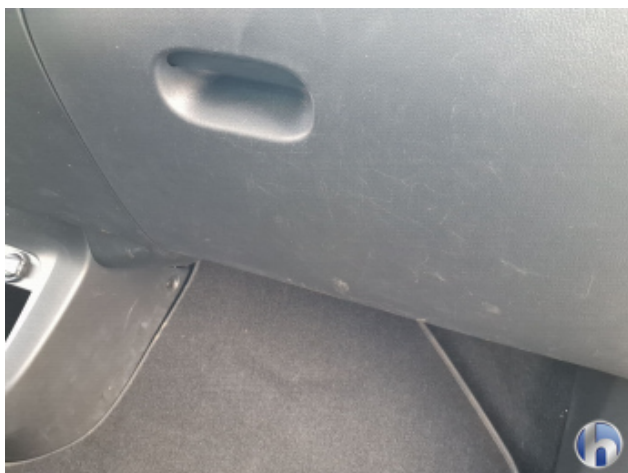
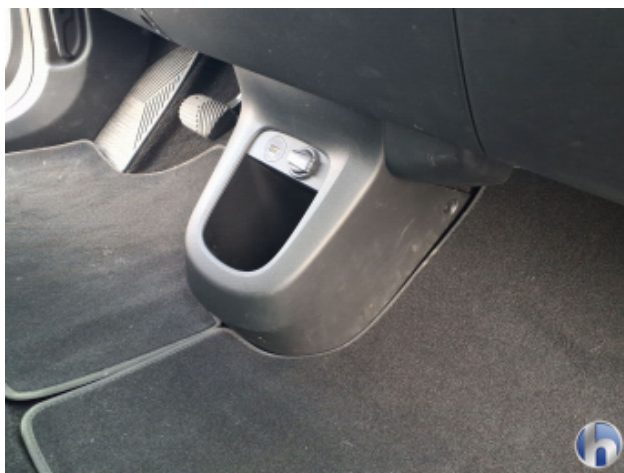
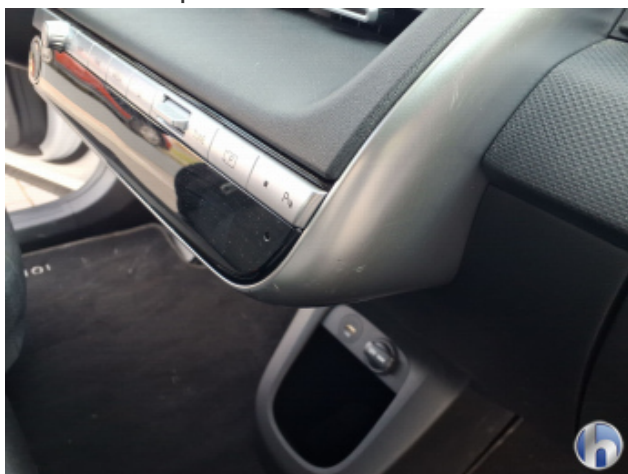
| | Bauteil | Schaden | Rep.-Art |
|---|---|---|---|
| 3. | Armaturenbrett | Kratzer | Smart Repair |

3. Armaturenbrett  
Kratzer - Smart Repair

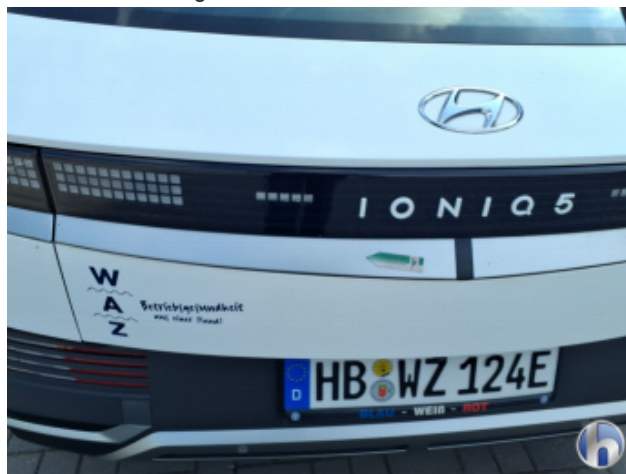
| | Bauteil | Schaden | Rep.-Art |
|---|---|---|---|
| 5. | Fahrzeug | Beklebt | Entkleben / Reinigen |

5. Fahrzeug  
Beklebt - Entkleben / Reinigen

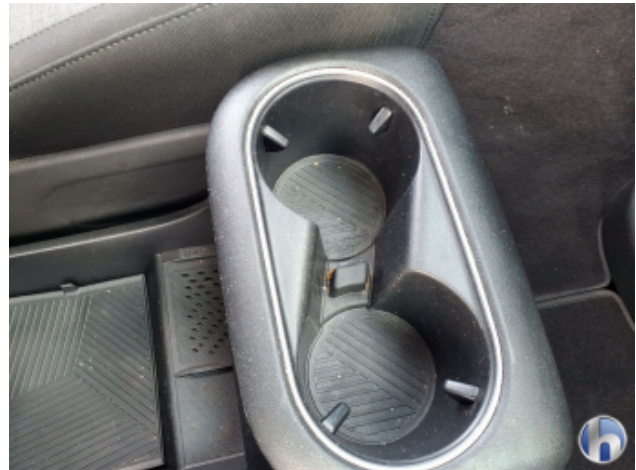
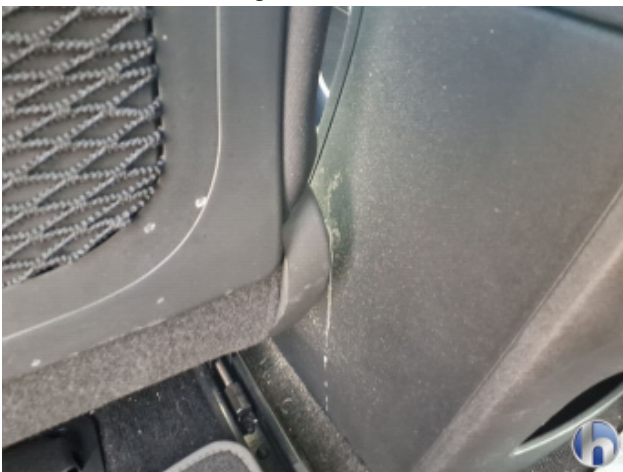
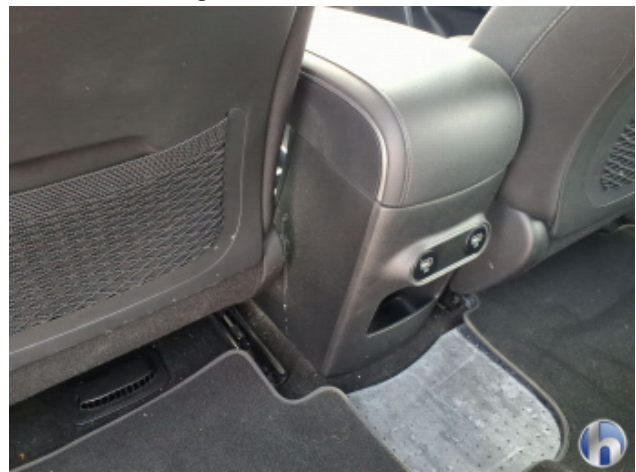
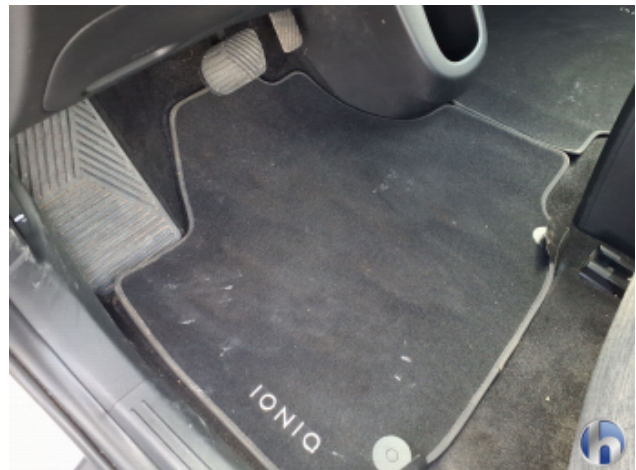
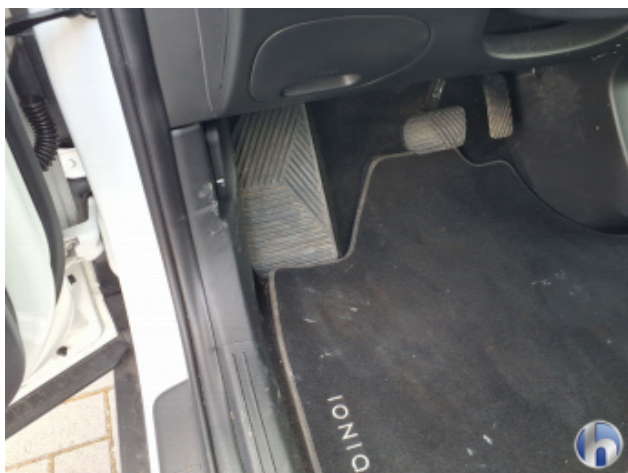
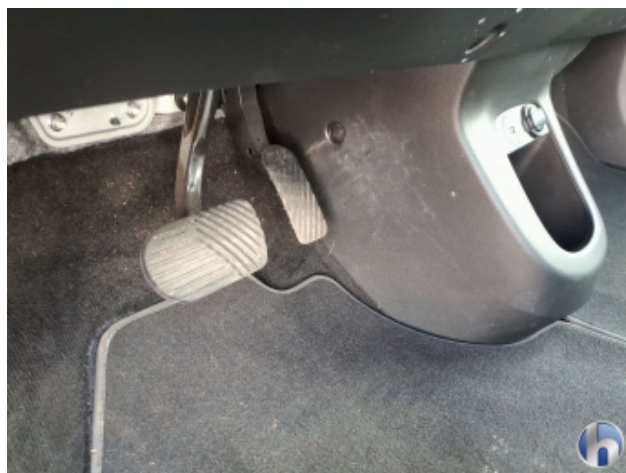
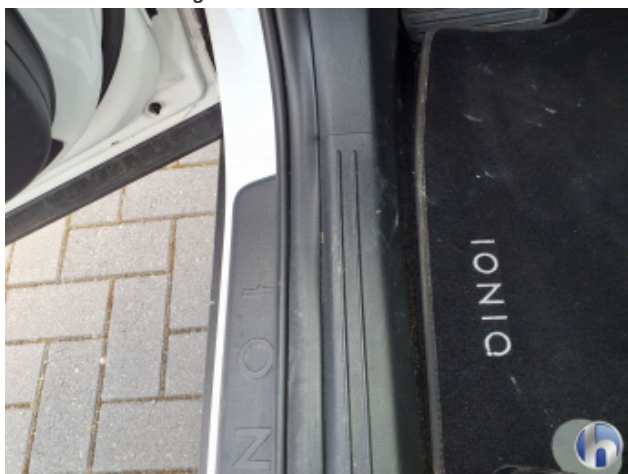
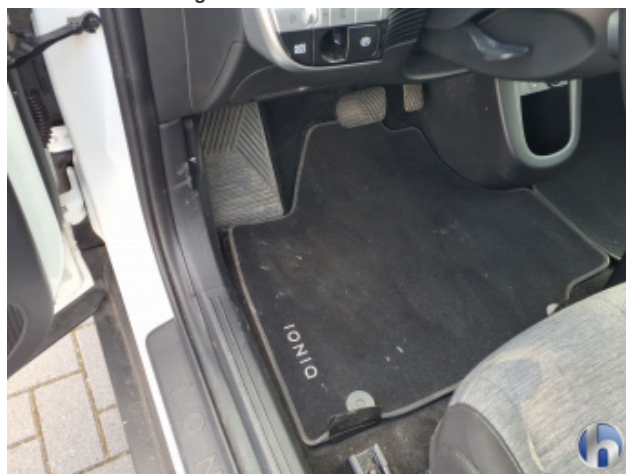
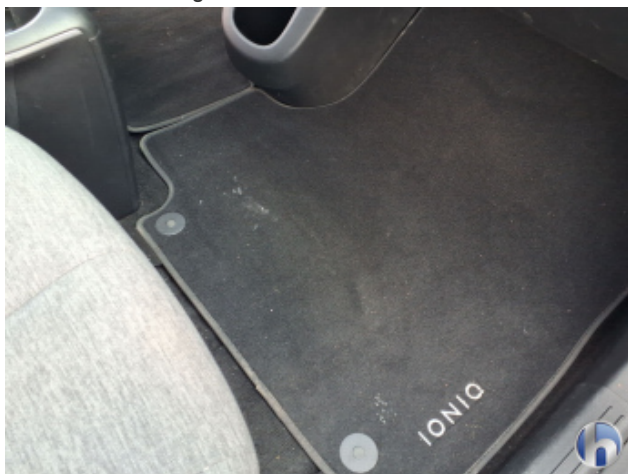
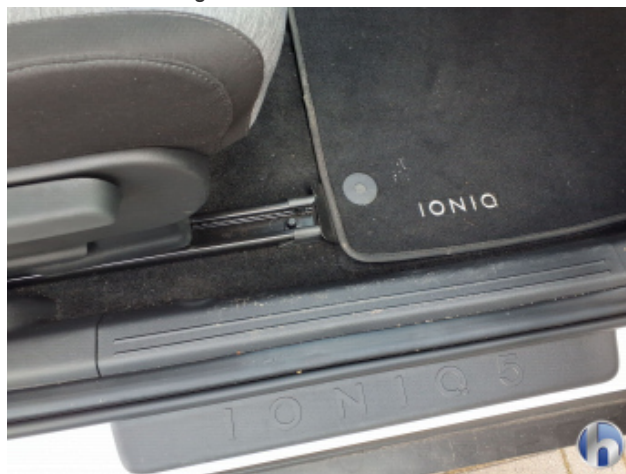
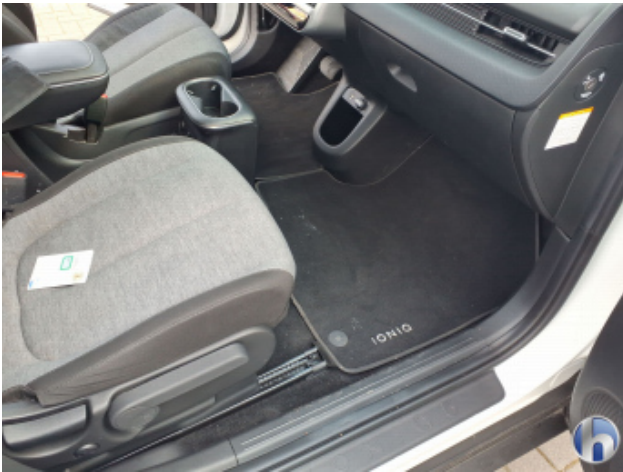
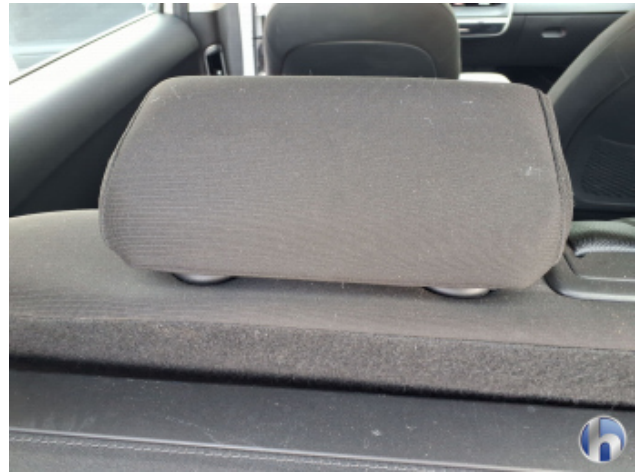
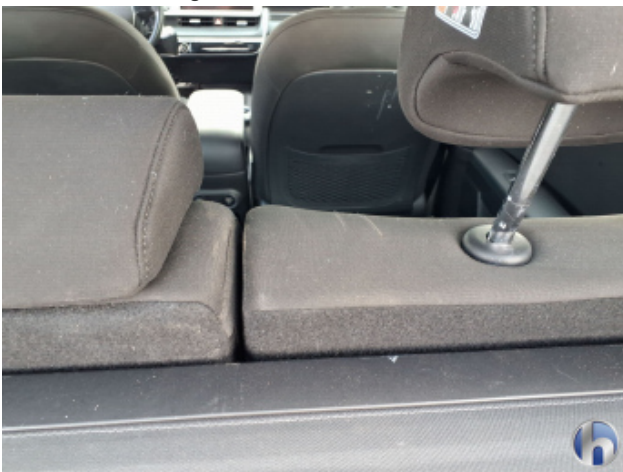
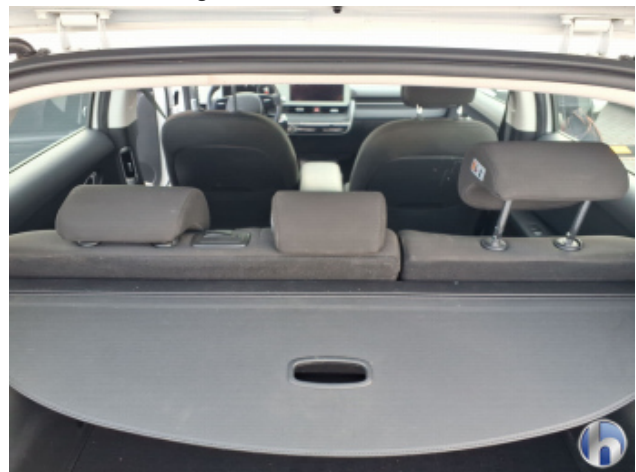
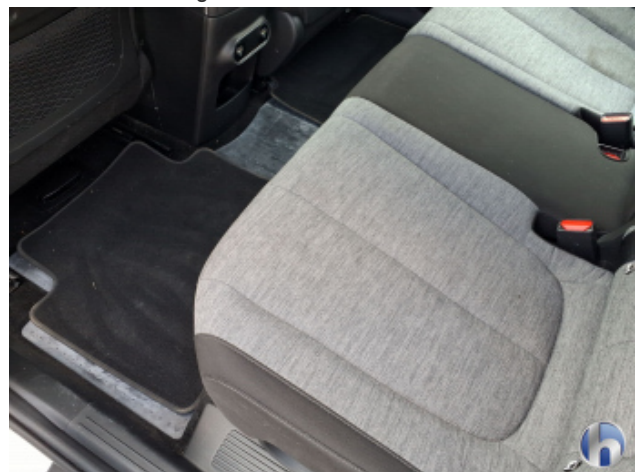
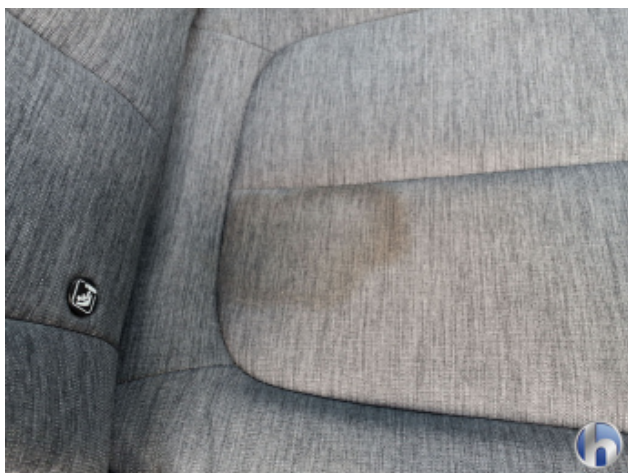
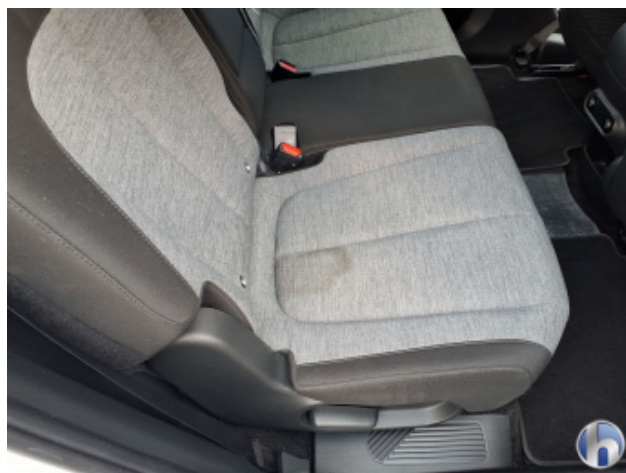
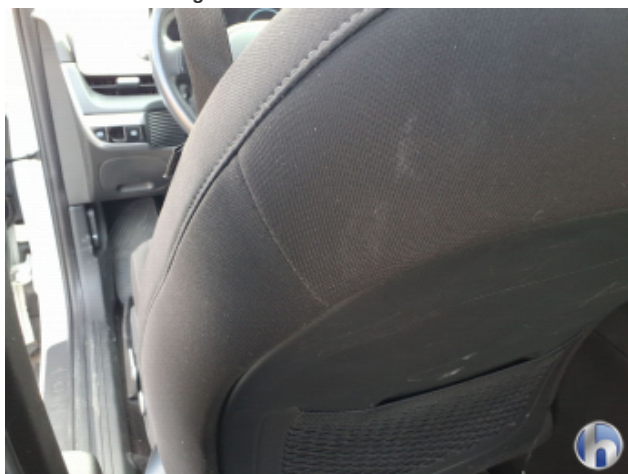
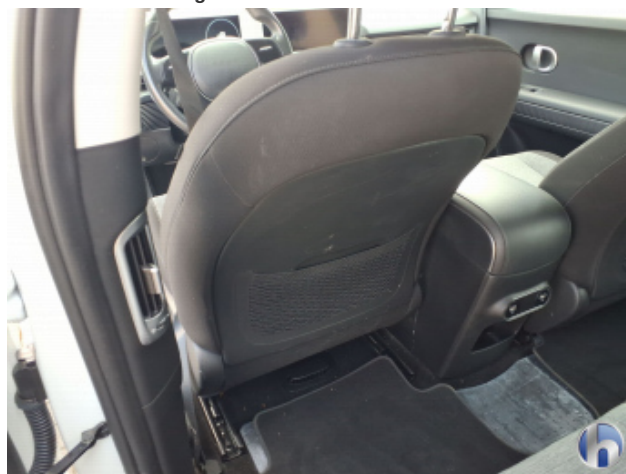
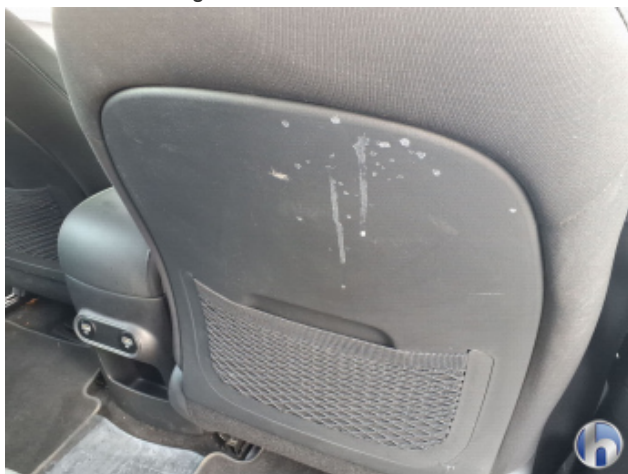
| | Bauteil | Schaden | Rep.-Art |
|---|---|---|---|
| 6. | Sitz Innenraum rechts vorne | Verschmutzt | Reinigen |

6. Sitz Innenraum rechts vorne  
Verschmutzt - Reinigen

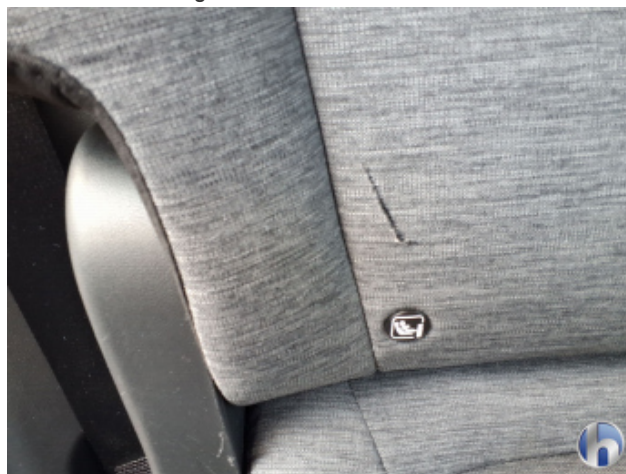
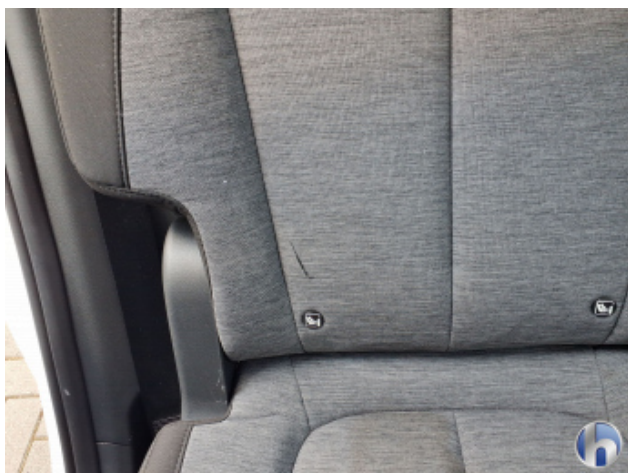
| | Bauteil | Schaden | Rep.-Art |
|---|---|---|---|
| 7. | Sitz Innenraum rechts hinten | Riss | Erneuern |

7. Sitz Innenraum rechts hinten  
**Riss - Erneuern**

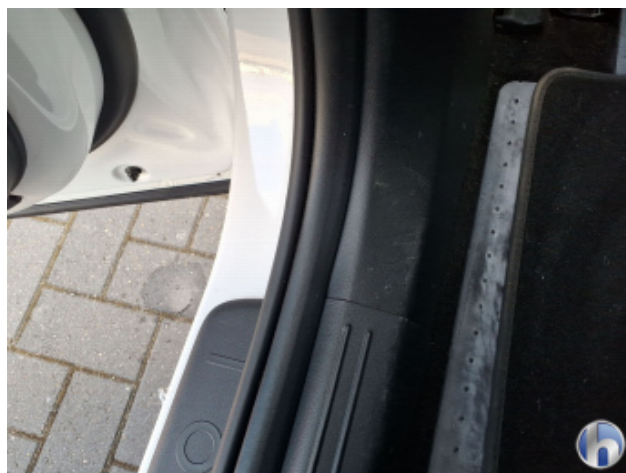
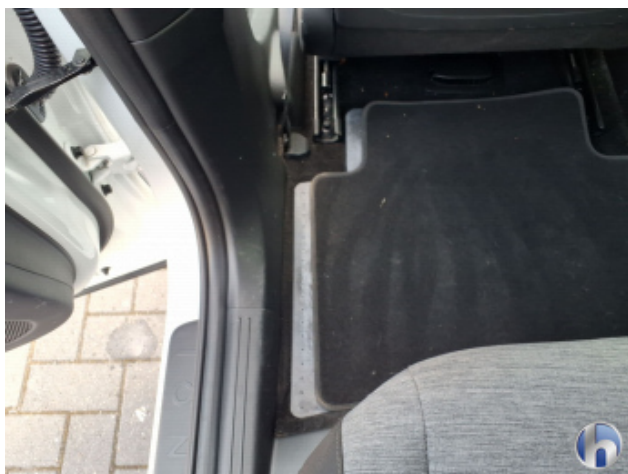
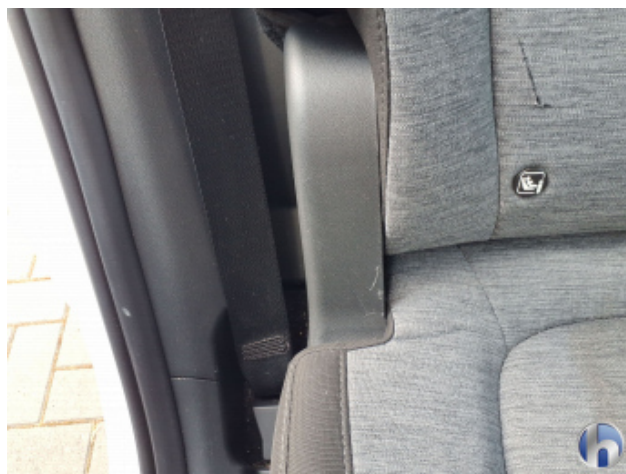
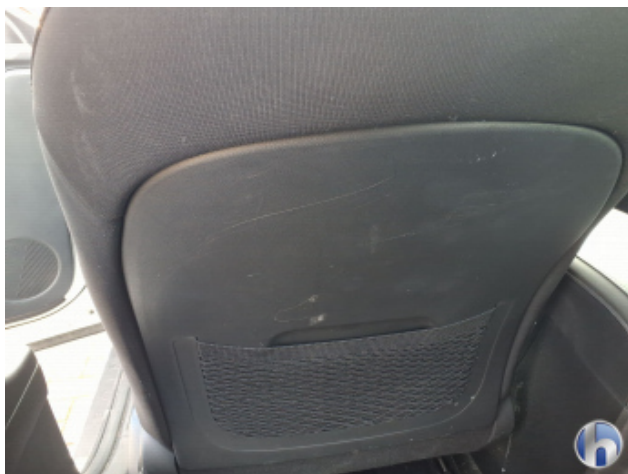
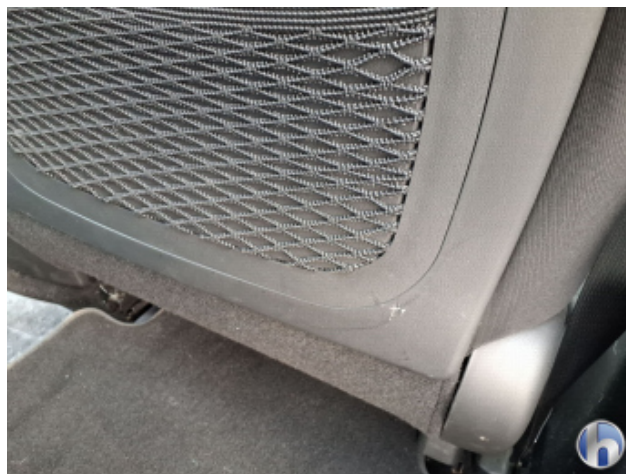
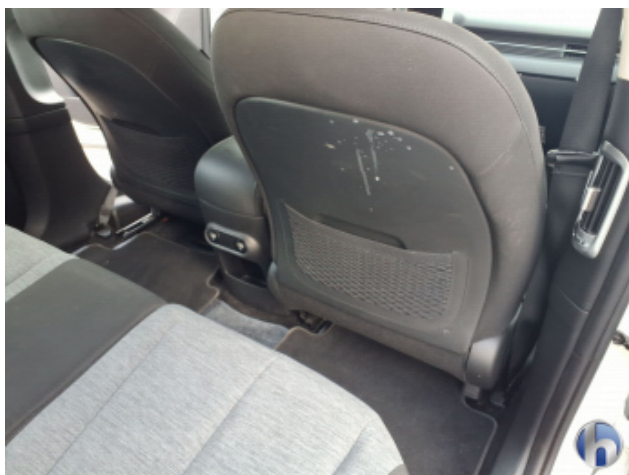
| | Bauteil | Schaden | Rep.-Art |
|---|---|---|---|
| 8. | Sitz Innenraum rechts vorne | Kratzer | Erneuern |

8. Sitz Innenraum rechts vorne  
**Kratzer - Erneuern**
