## Verkaufsbericht

| Besichtigungsdatum | 24.07.2026 |
| Referenznummern | 0002054909 |

| Typ / Verkaufsbez. | Ibiza 1.0 Reference | Laufleistung abgelesen | 94.219 km |

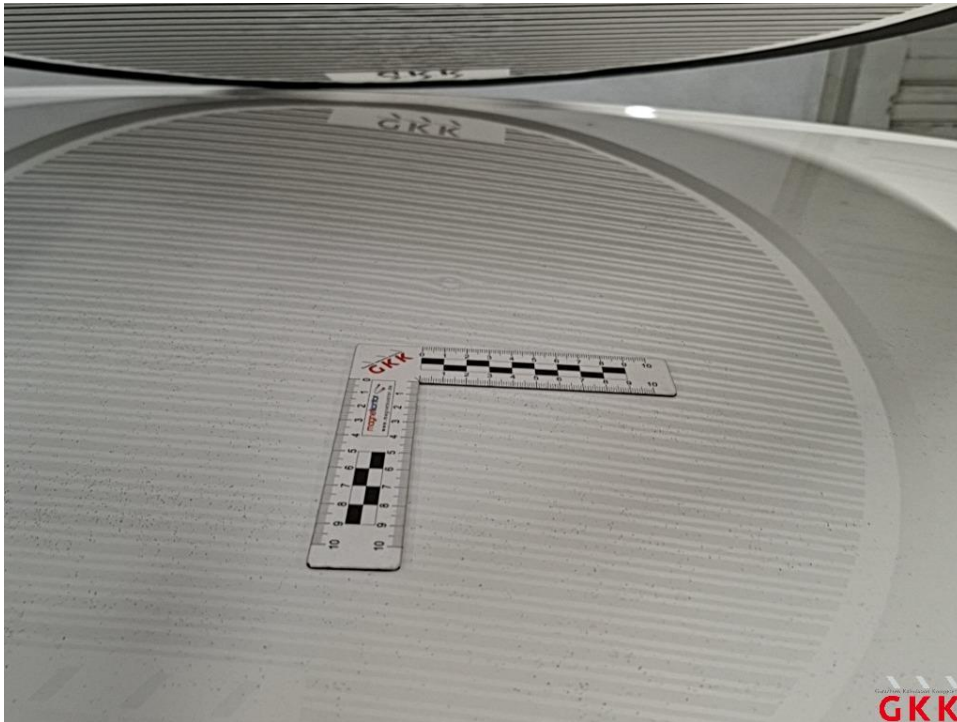
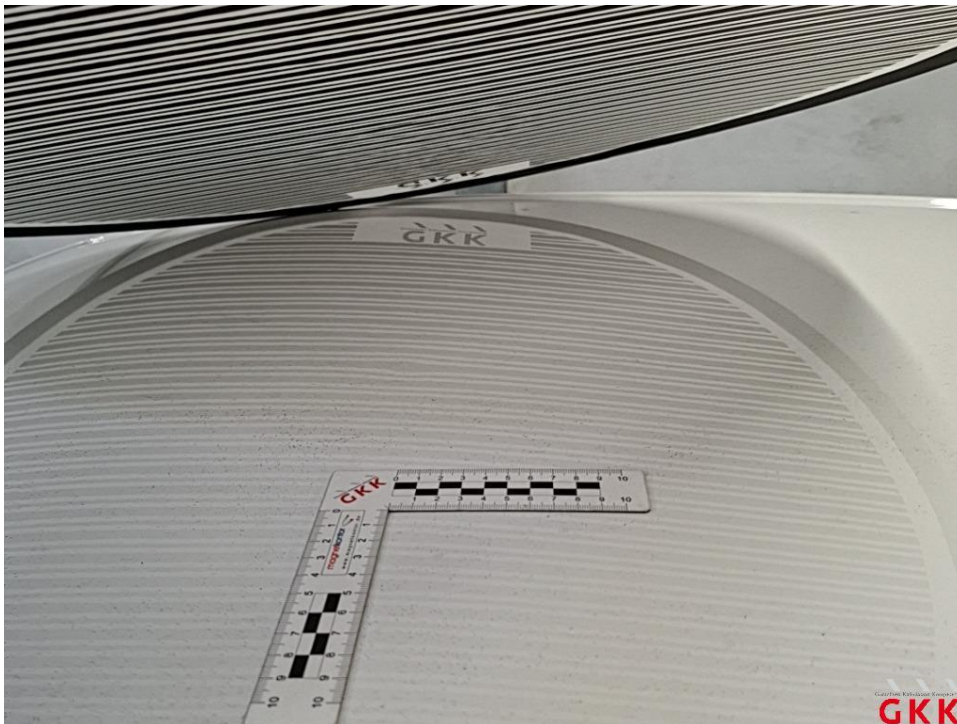
| <b>Front</b> (Angaben ohne MwSt.) | Reparaturkosten | MW |
|---|---|---|
| Dach, beschädigt, kalt drücken (Bild 13, Bild 14) | 100,00 € | 100,00 € |

Bild 13 Dach, beschädigt, kalt drücken

Bild 14 Dach, beschädigt, kalt drücken

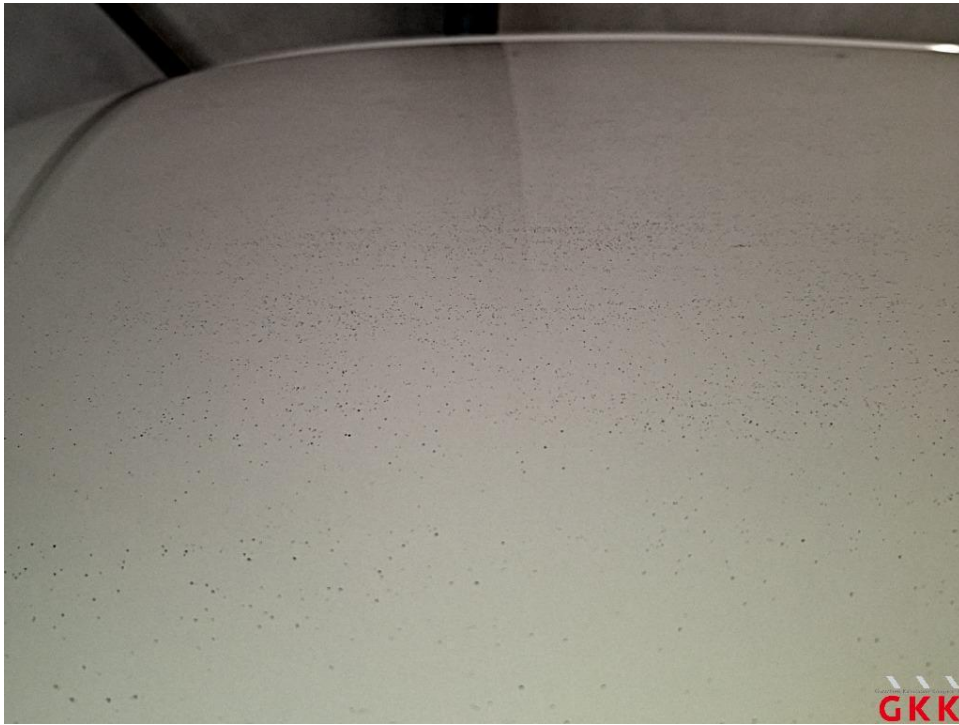
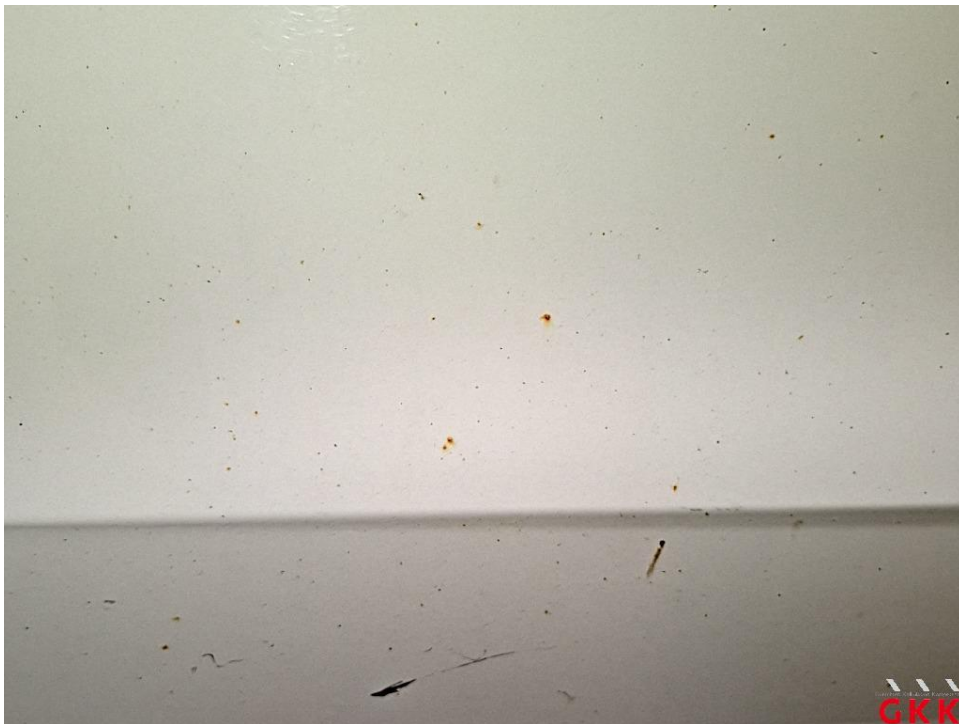
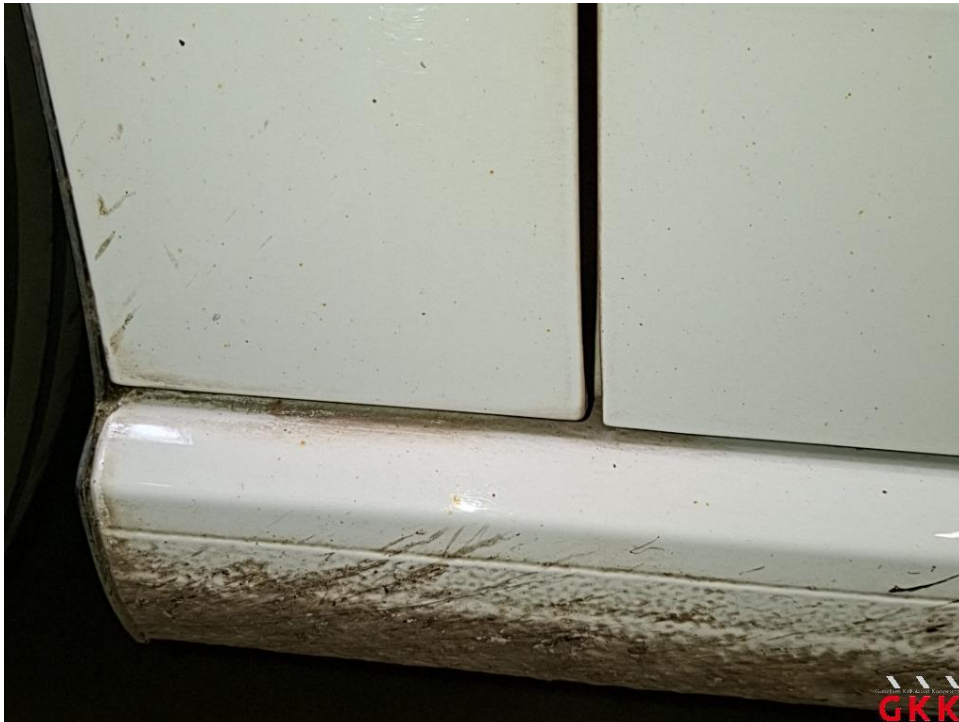
| <b>Front</b> (Angaben ohne MwSt.) | Reparaturkosten | MW |
|---|---|---|
| Fahrzeug außen, Lackierung verwittert / matt, aufbereiten (Bild 15, Bild 16, Bild 17) | 319,04 € | 319,04 € |

Bild 15 Fahrzeug, außen, Lackierung verwittert / matt, aufbereiten

Bild 16 Fahrzeug, außen, Lackierung verwittert / matt, aufbereiten

Bild 17 Fahrzeug, außen, Lackierung verwittert / matt, aufbereiten

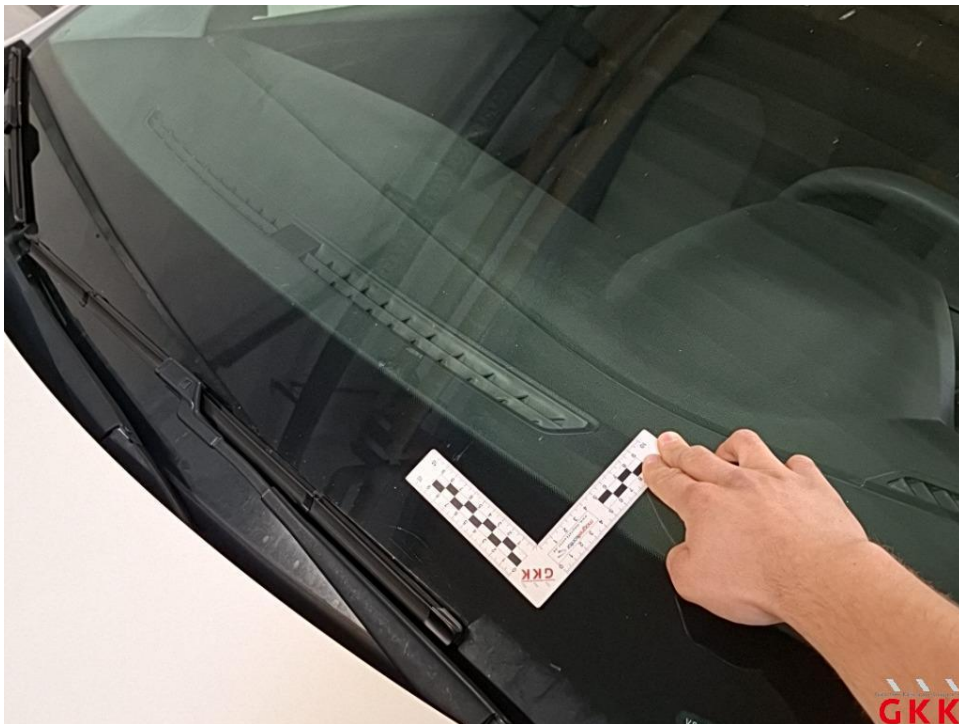
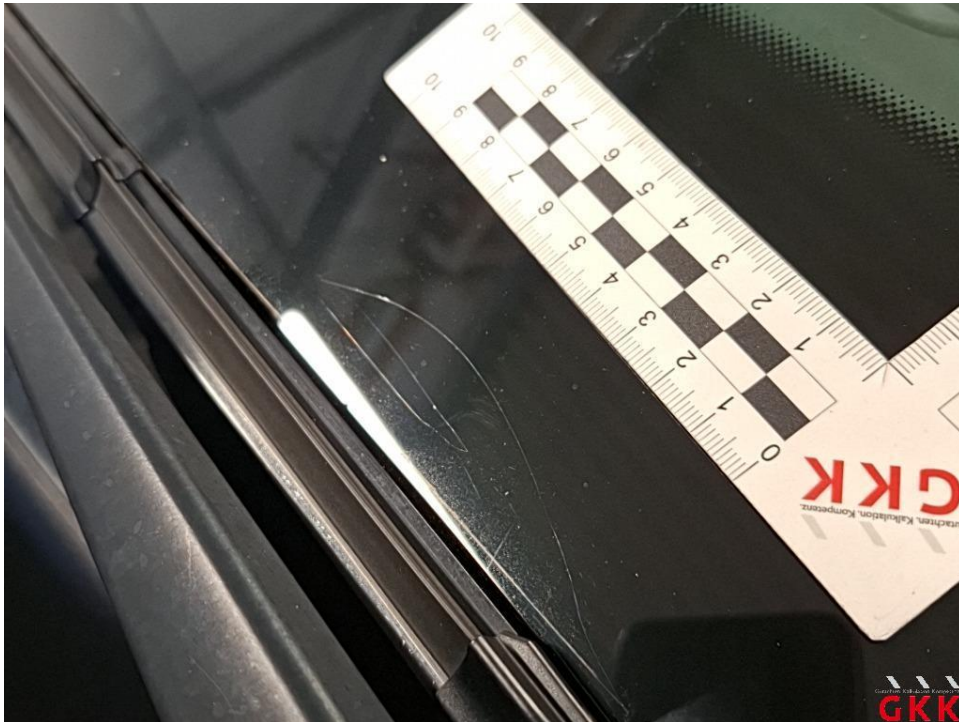
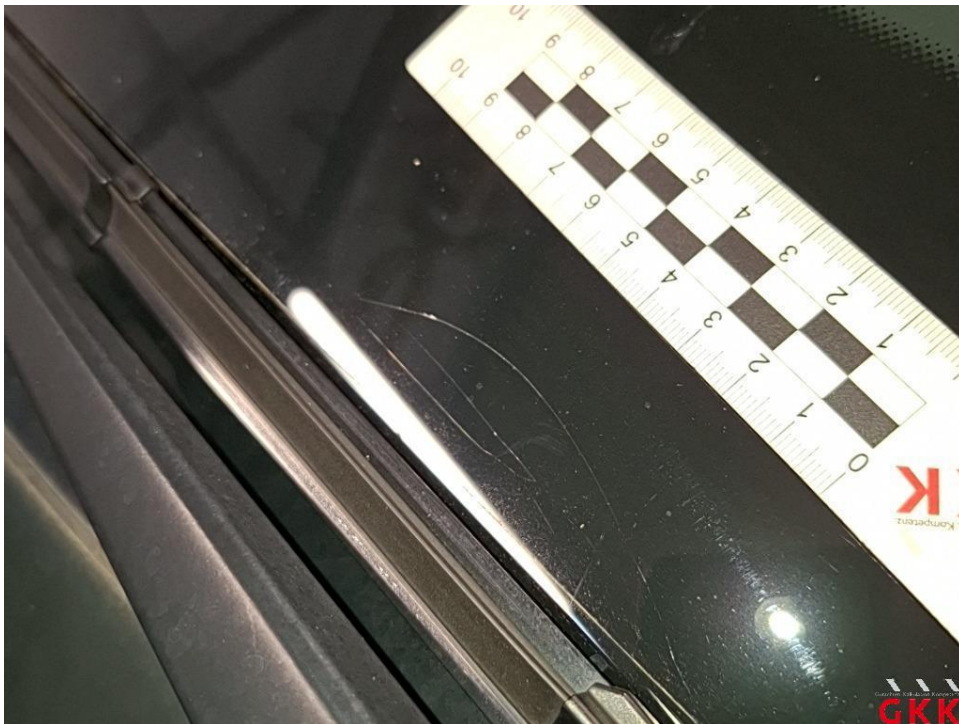
| <b>Front</b> (Angaben ohne MwSt.) | Reparaturkosten | MW |
|---|---|---|
| Frontscheibe, verkratzt, ersetzen (Bild 18, Bild 19, Bild 20) | 751,94 € | 751,94 € |

Bild 18 Frontscheibe, verkratzt, ersetzen

Bild 19 Frontscheibe, verkratzt, ersetzen

Bild 20 Frontscheibe, verkratzt, ersetzen

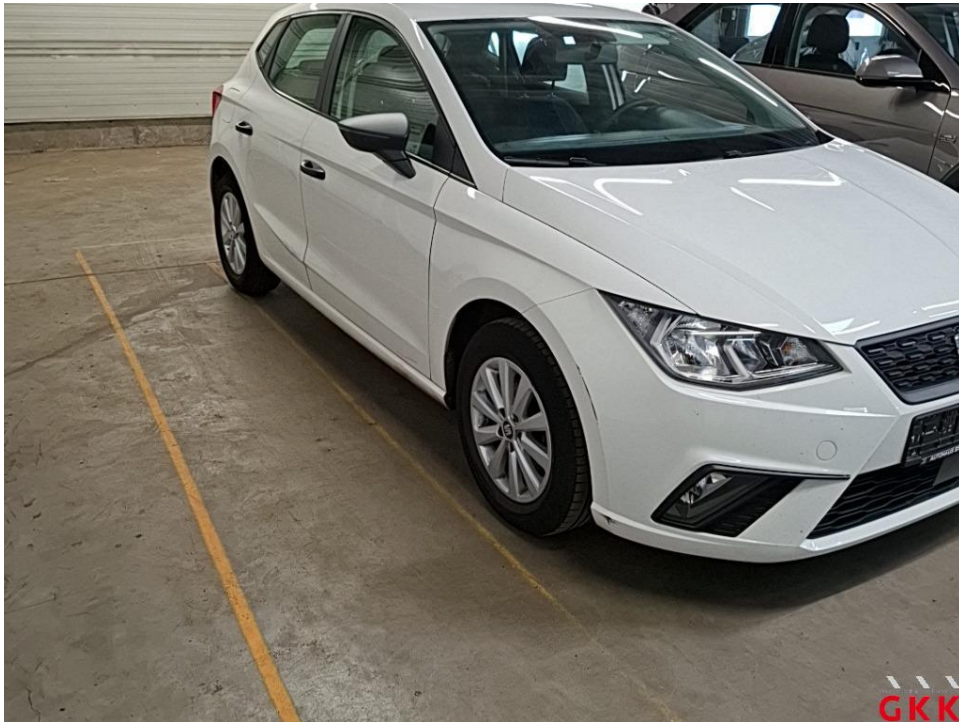
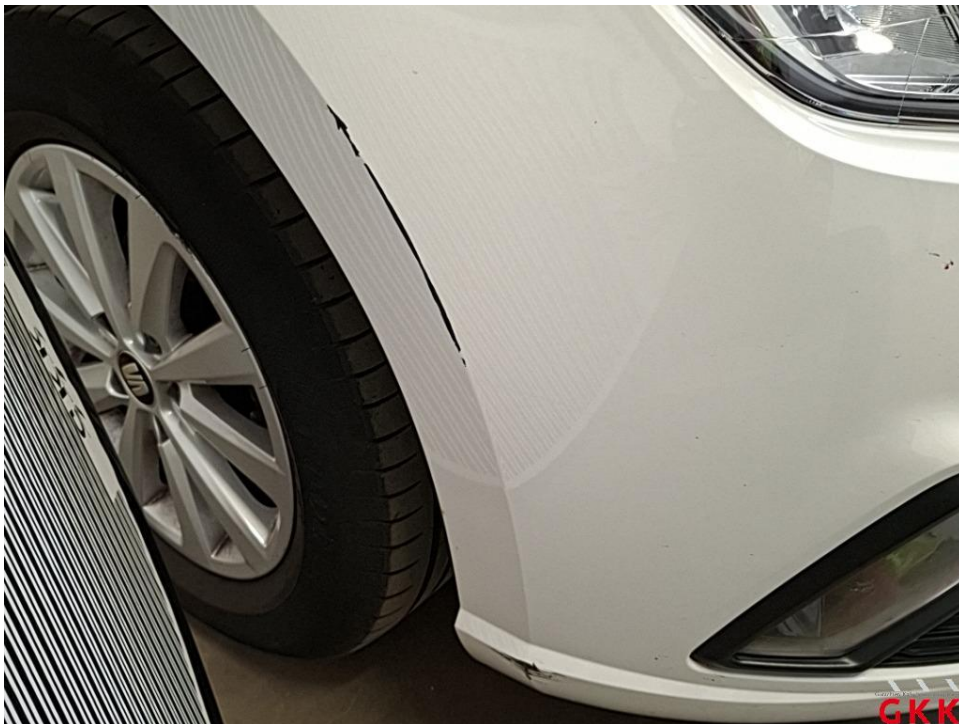
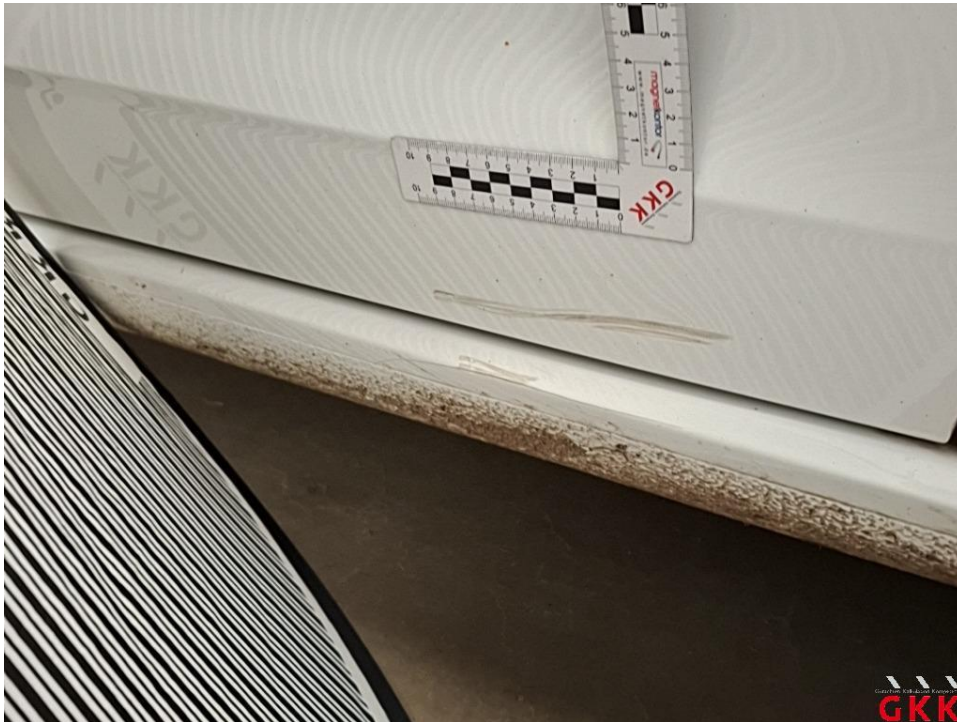
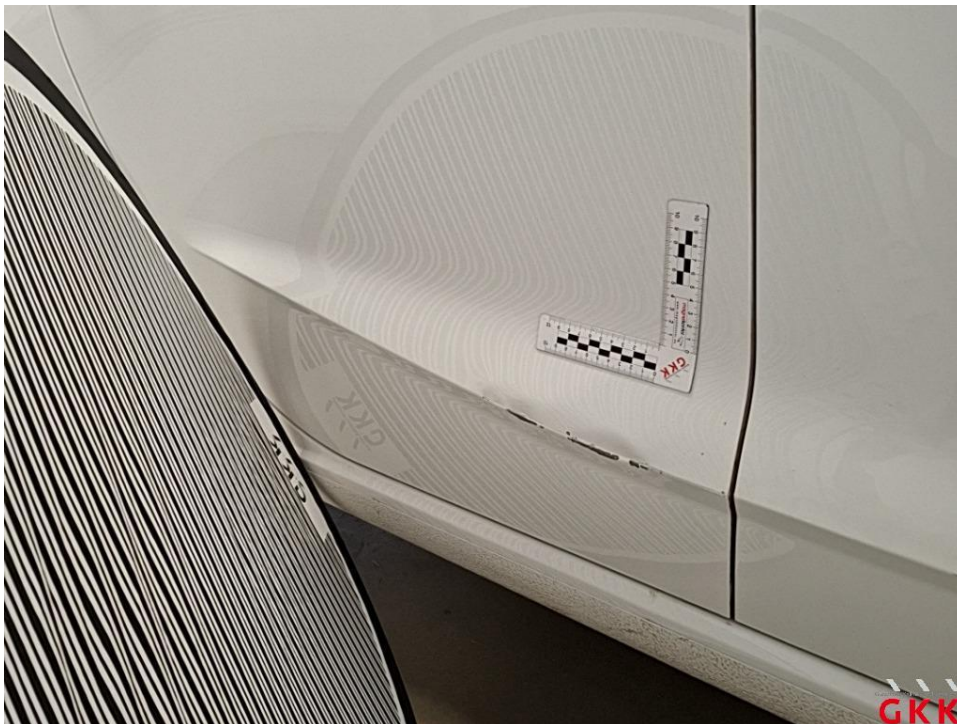
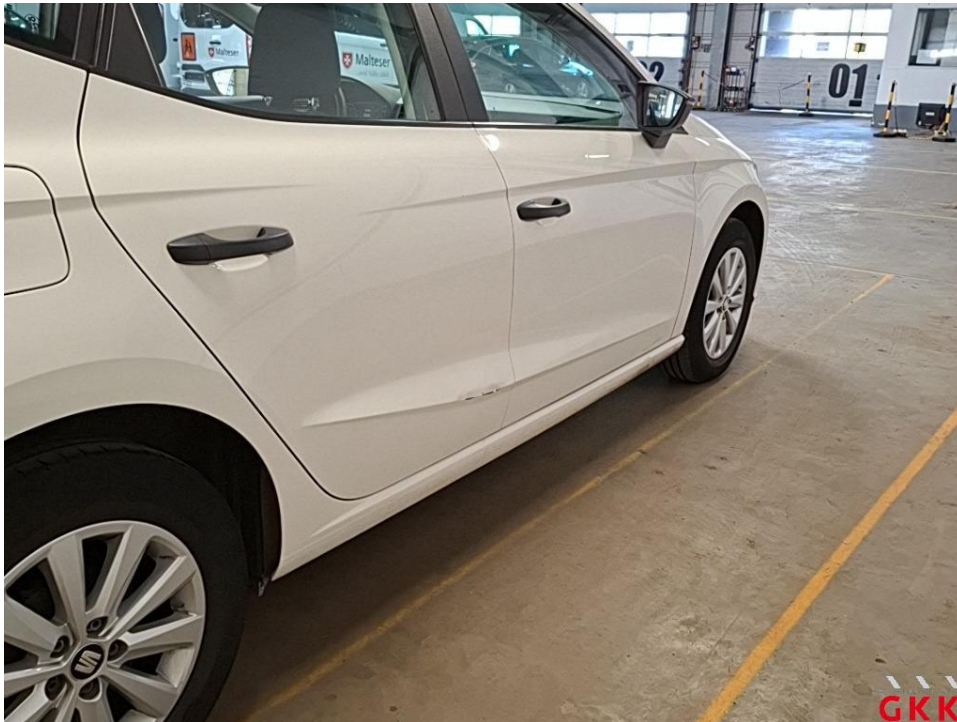
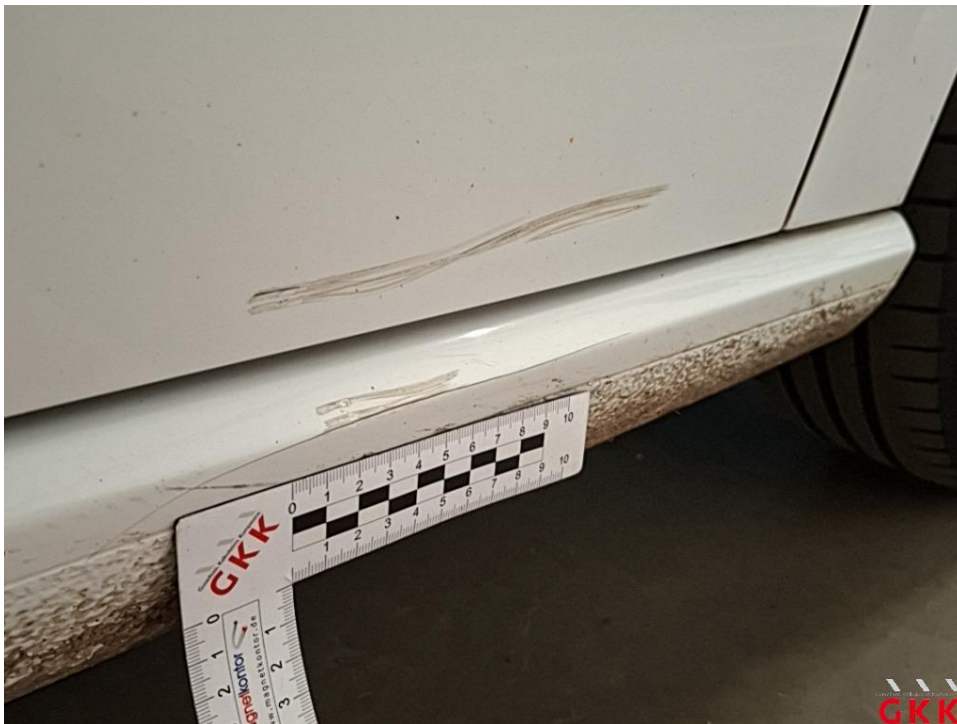
| <b>Front</b> (Angaben ohne MwSt.) | Reparaturkosten | MW |
|---|---|---|
| Fahrzeug Seite rechts, Unfallschaden, Unfallschaden beheben (Bild 21, Bild 22, Bild 23, Bild 24, Bild 25, Bild 26) | 2784,63 € | 2784,63 € |

Bild 21 Fahrzeug, Seite rechts, Unfallschaden, Unfallschaden beheben

Bild 22 Fahrzeug, Seite rechts, Unfallschaden, Unfallschaden beheben

Bild 23 Fahrzeug, Seite rechts, Unfallschaden, Unfallschaden beheben

Bild 24 Fahrzeug, Seite rechts, Unfallschaden, Unfallschaden beheben

Bild 25 Fahrzeug, Seite rechts, Unfallschaden, Unfallschaden beheben

Bild 26 Fahrzeug, Seite rechts, Unfallschaden, Unfallschaden beheben

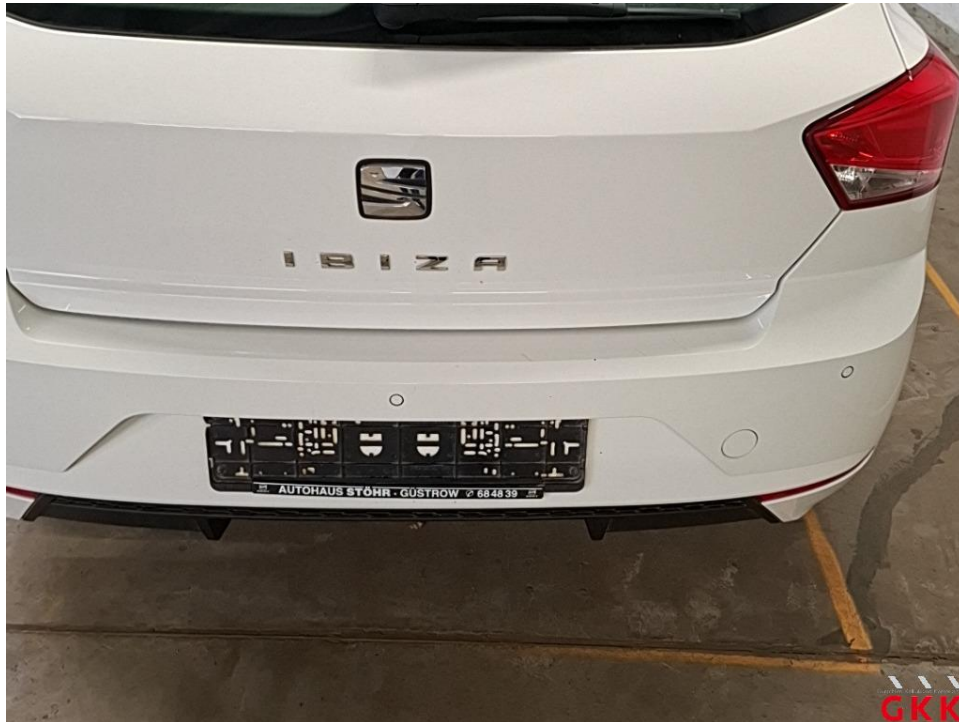
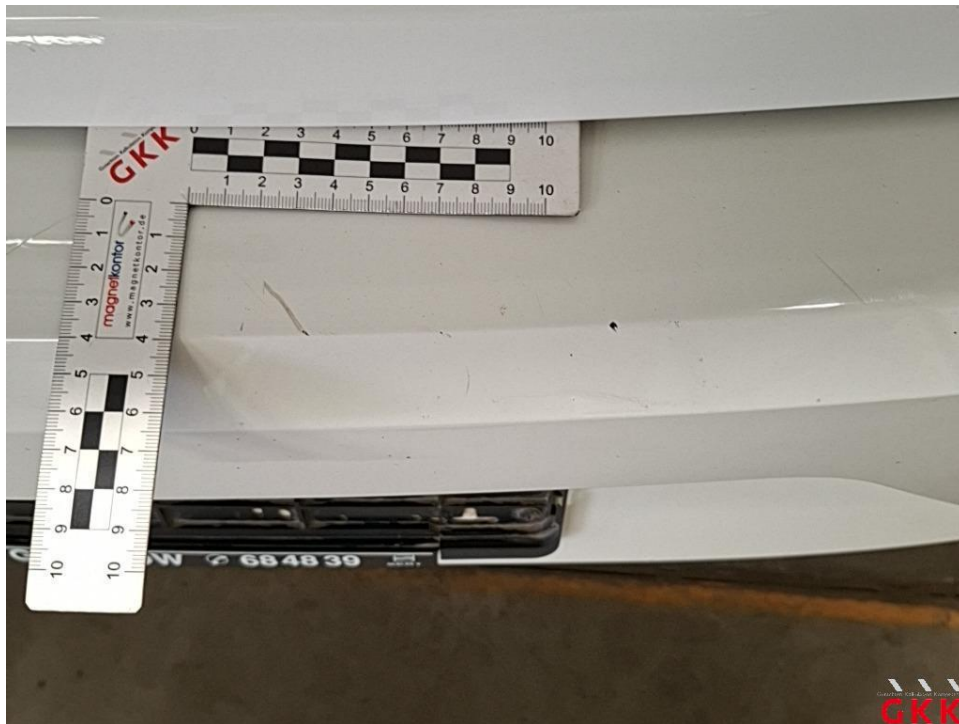
| <b>Front</b> (Angaben ohne MwSt.) | Reparaturkosten | MW |
|---|---|---|
| Stoßfänger hinten Verkleidung -lackiert-, verkratzt, lackieren (Bild 27, Bild 28) | 1006,05 € | 503,03 € |

Bild 27 Stoßfänger hinten, Verkleidung -lackiert-, verkratzt, lackieren

Bild 28 Stoßfänger hinten, Verkleidung -lackiert-, verkratzt, lackieren

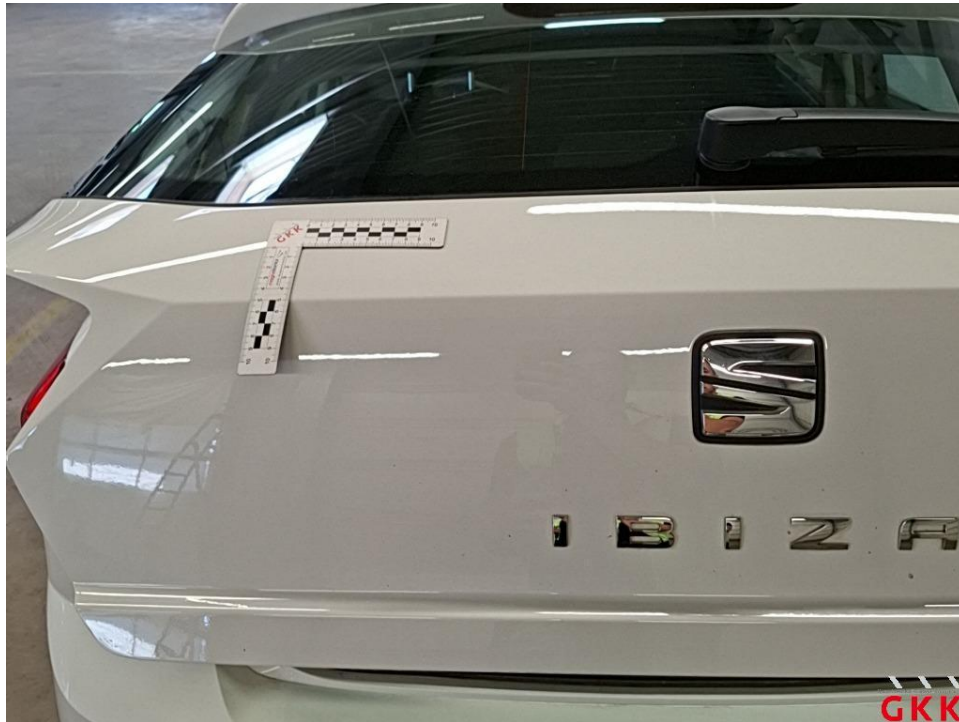
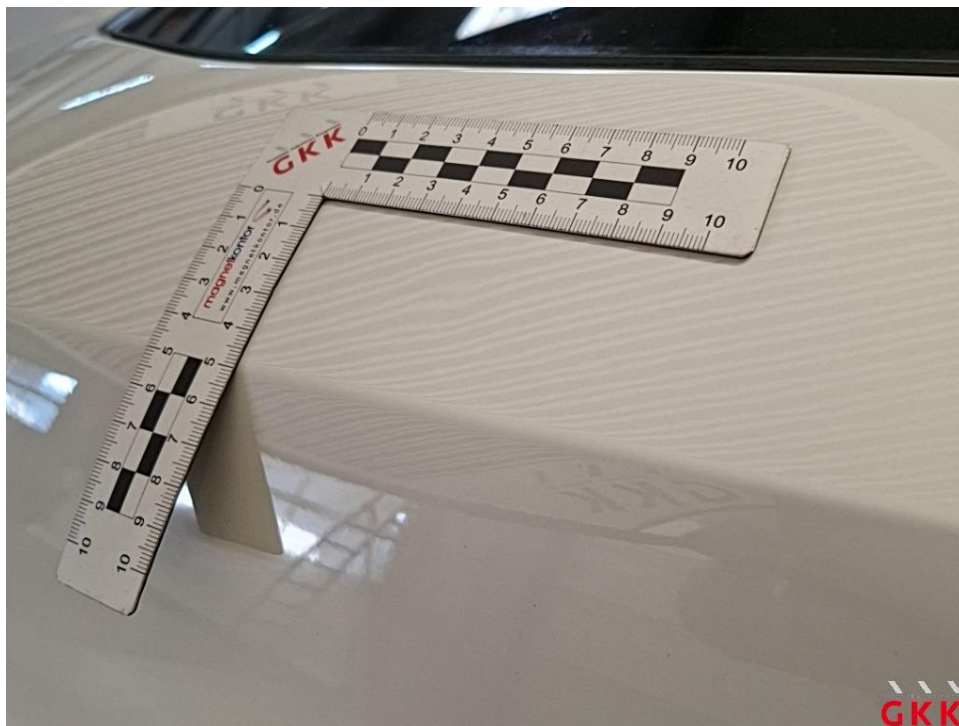
| <b>Front</b> (Angaben ohne MwSt.) | Reparaturkosten | MW |
|---|---|---|
| Heckklappe, beschädigt, kalt drücken (Bild 29, Bild 30) | 80,00 € | 80,00 € |

Bild 29 Heckklappe, beschädigt, kalt drücken

Bild 30 Heckklappe, beschädigt, kalt drücken
