LVV Nr 6106689
Hersteller Cupra
Model León
Variante DE - Kb5 2.0 TSI EU6d, VZ OPF, 2021 - 2024 2.0 TSI VZ
Listenpreis 41.915,97
VIN VSSZZZKL3RR072228
Erstzulassungsdatum 1.5.2024
Kennzeichen M XA2793

Zustandsbericht/Minderwertgutachten-Leasing

Erstzulassung	16.05.2024	Letzte Zulassung	05.12.2024
Fahrzeugart	PKW	Hersteller	CUPRA
Marke	CUPRA	Typ / Verkaufsbez.	Leon Sportstourer 2.0 TSI DSG VZ CUP
Aufbauart	Kombi	Türen	5
Sitzplätze	5	Fahrzeug-Ident.-Nr.	VSSZZZKL3RR072228
HSN / TSN	7593 / AQV	Schlüssel-Nr.	10640210
Km-Stand abgelesen	57946	Nächste HU §29 StVZO	05 / 2027
Energiequelle / Kraftstoff	Benzin	Zylinderanzahl	4 / Reihenmotor
Leistung (kW)	221	Hubraum (ccm)	1984
Schadstoffklasse:	EURO6;WLTP;AP;PI/CI; M, N1 I	Antriebsart	Frontantrieb
Getriebe / Gänge	DSG / 7	Felgen	Leichtmetall
Farbe	Metallic mythical black (Y9T) / Perlcoloreffekt	Polster / Farbe	Leder/Textil / Schwarz

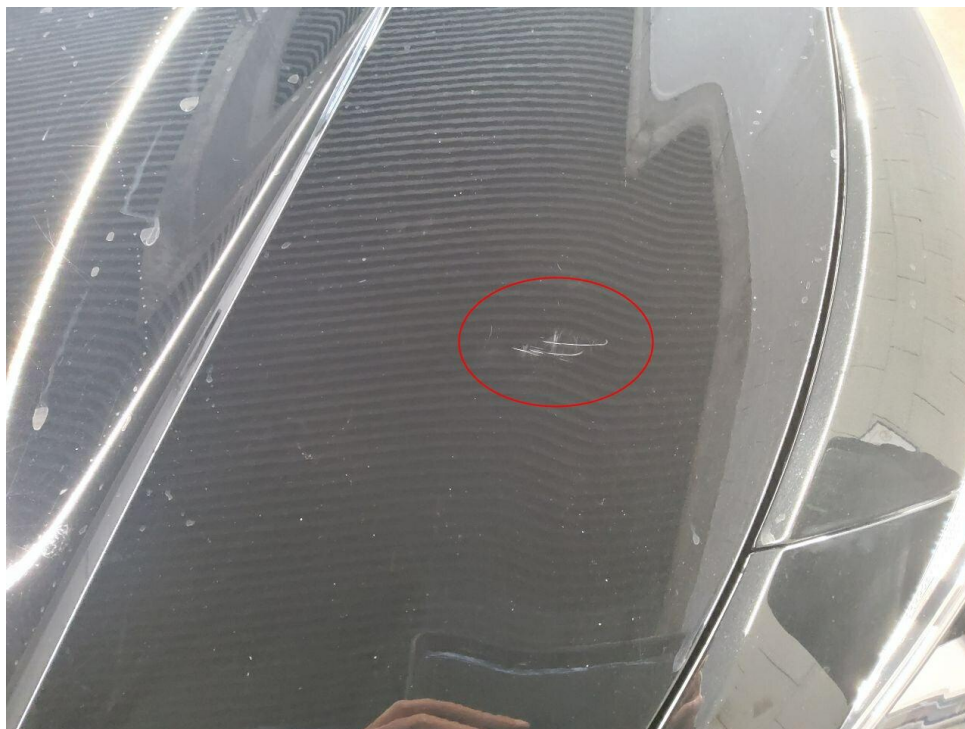
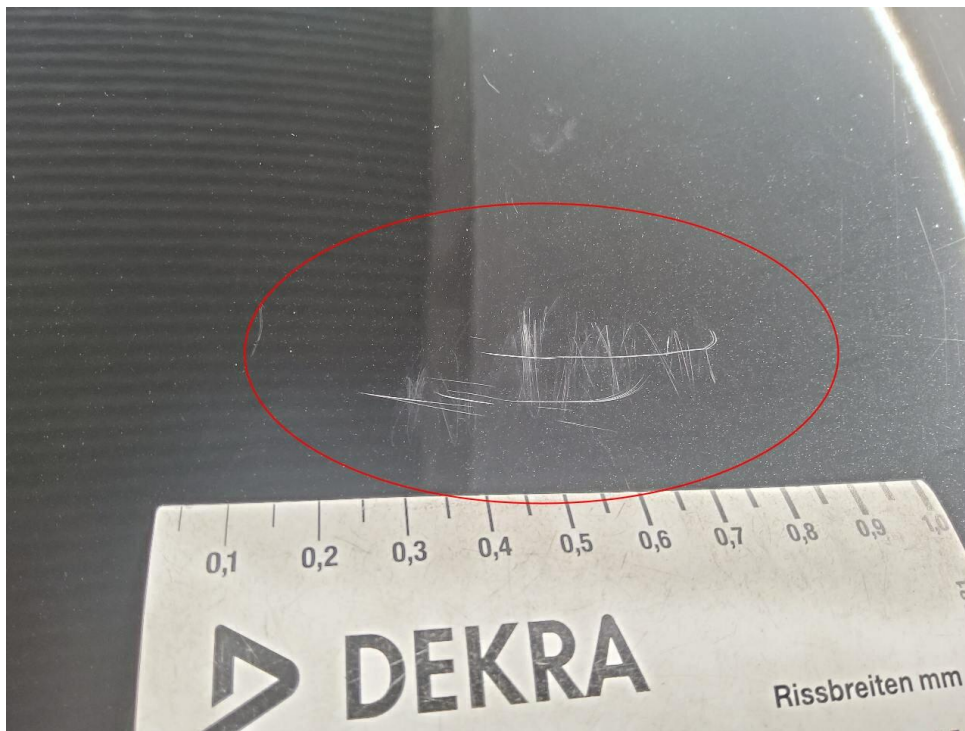
Bild 15 : Motorhaube Lackierung, zerkratzt, lackieren mit Lackaufbau

Bild 16 : Motorhaube Lackierung, zerkratzt, lackieren mit Lackaufbau

1. Stoßfänger, Lackierung, Steinschlag, smart repair (Bild 17, 18)
2. LM-Felge vorne rechts, glanzgedreht, verschrammt, erneuern (Bild 22, 23, 24)
3. LM-Felge hinten rechts, glanzgedreht, verschrammt, erneuern (Bild 25, 26)
4. LM-Felge vorne links, glanzgedreht, verschrammt, erneuern (Bild 27, 28)
5. Schweller links, gerissen, erneuern (Bild 30, 31, 32)
6. Hagelschaden, (Bild 33, 34, 35, 36, 37, 38, 39, 40, 41, 42, 43, 44, 45, 46, 47, 48, 49, 50)
7. Stoßfänger hinten, eingedellt, instandsetzen und lackieren mit Lackaufbau (Bild 19, 20, 21)
8. Motorhaube Lackierung, zerkratzt, lackieren mit Lackaufbau (Bild 15, 16)

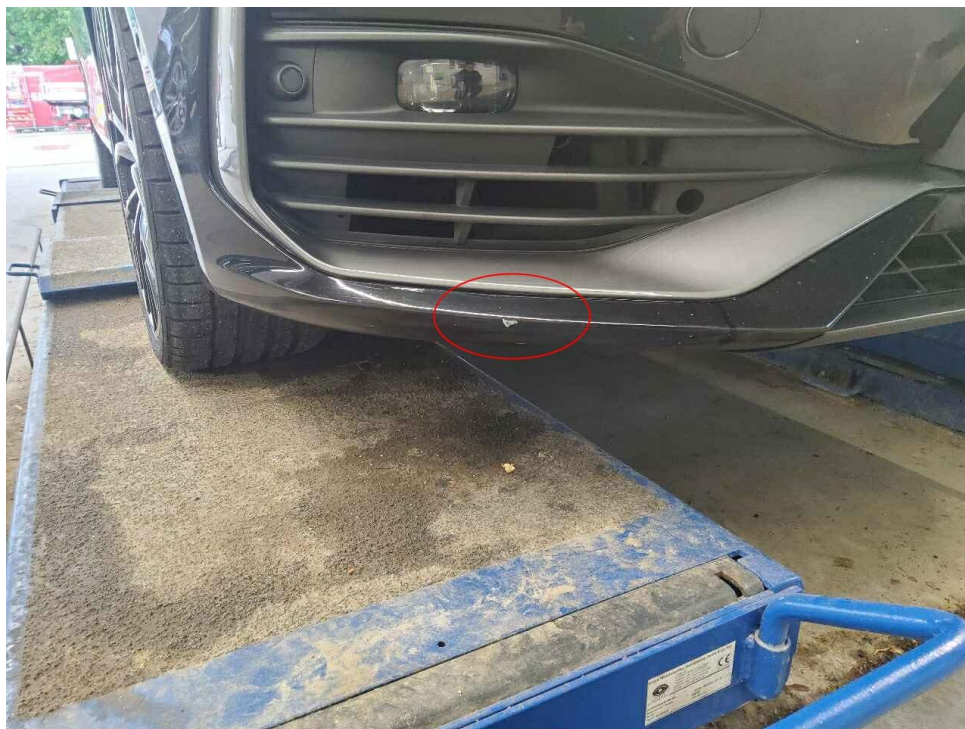
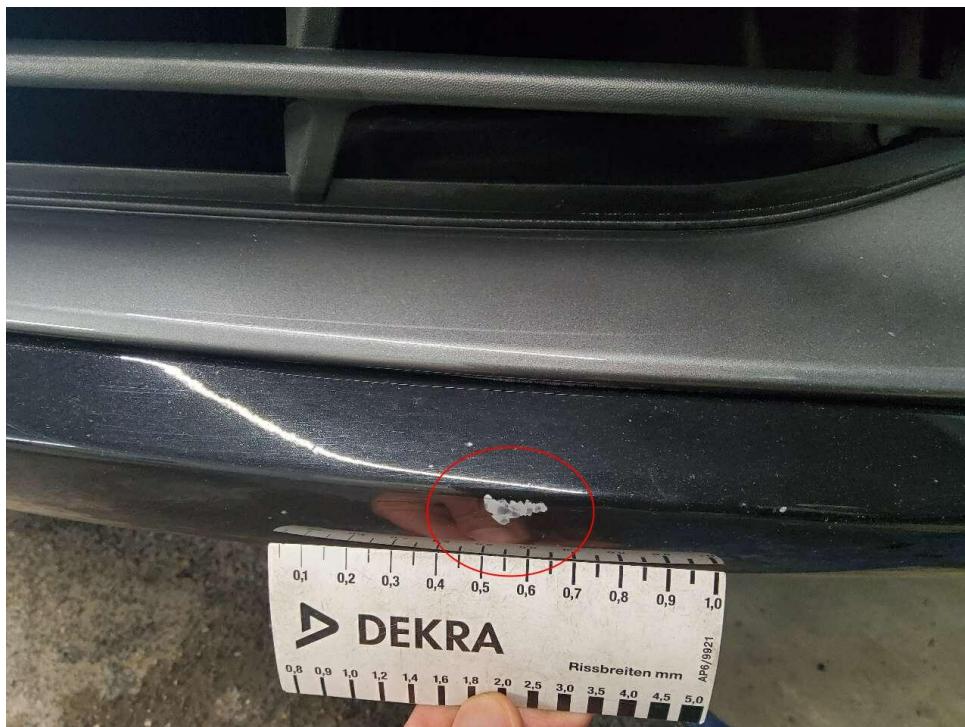
Bild 17 : Stoßfänger, Lackierung, Steinschlag

Bild 18 : Stoßfänger, Lackierung, Steinschlag

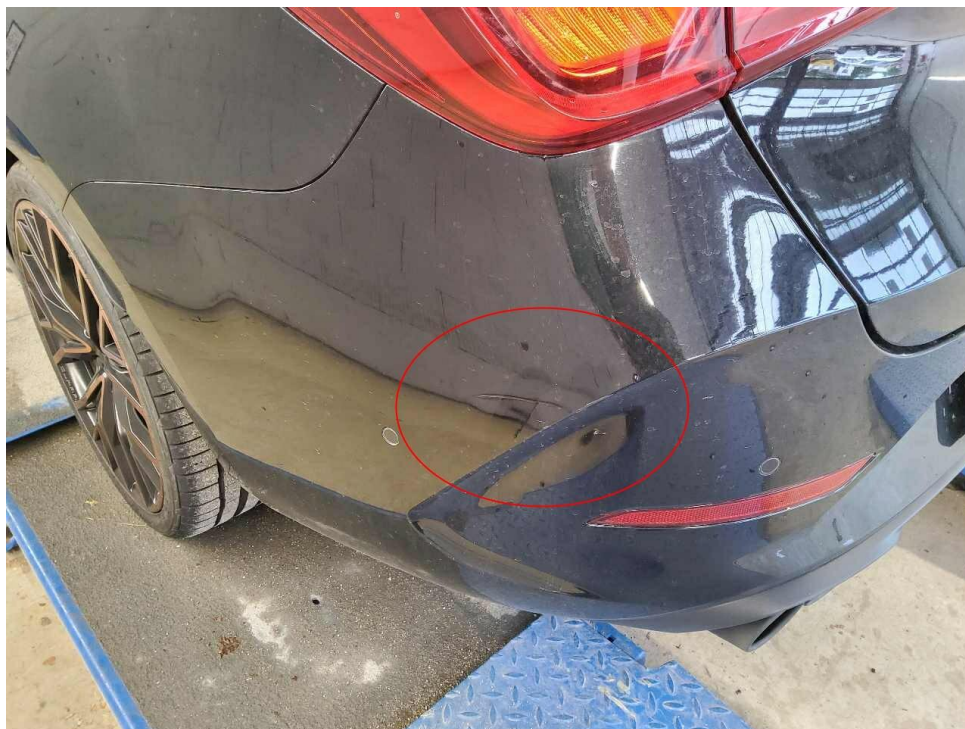
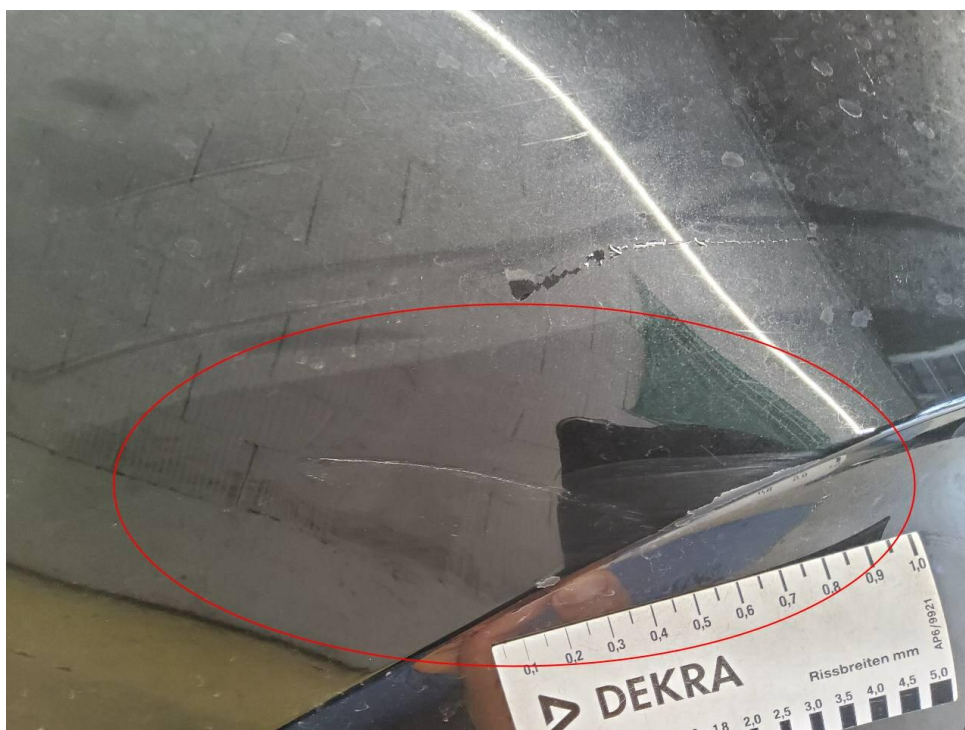
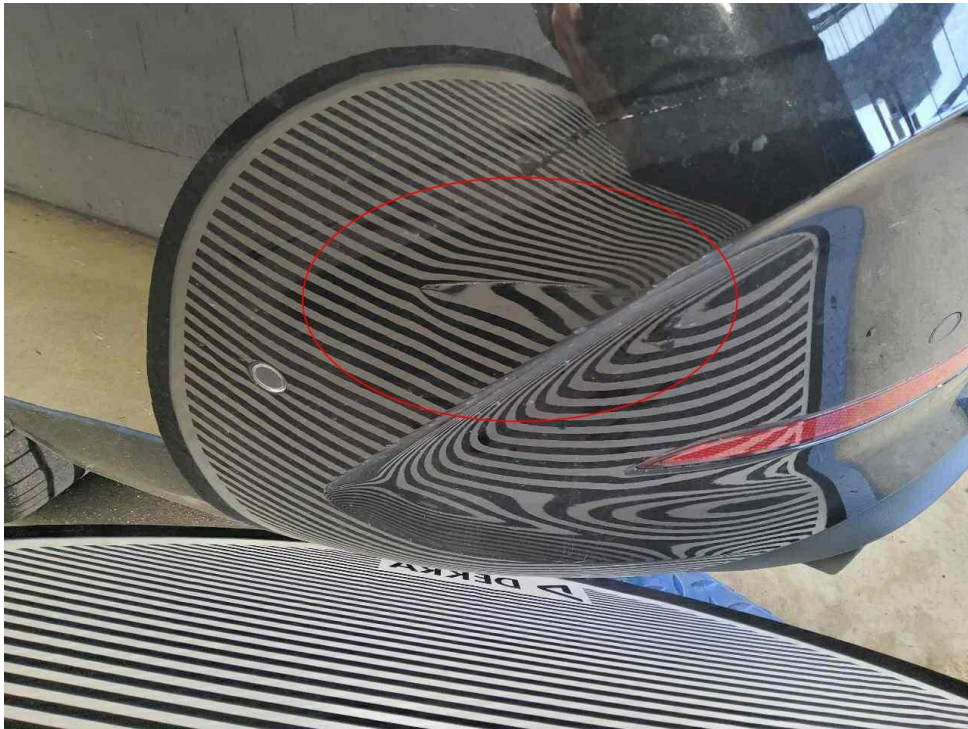
Bild 19 : Stoßfänger hinten, eingedellt, instandsetzen und lackieren mit Lackaufbau

Bild 20 : Stoßfänger hinten, eingedellt, instandsetzen und lackieren mit Lackaufbau

Bild 21 : Stoßfänger hinten, eingedellt, instandsetzen und lackieren mit Lackaufbau

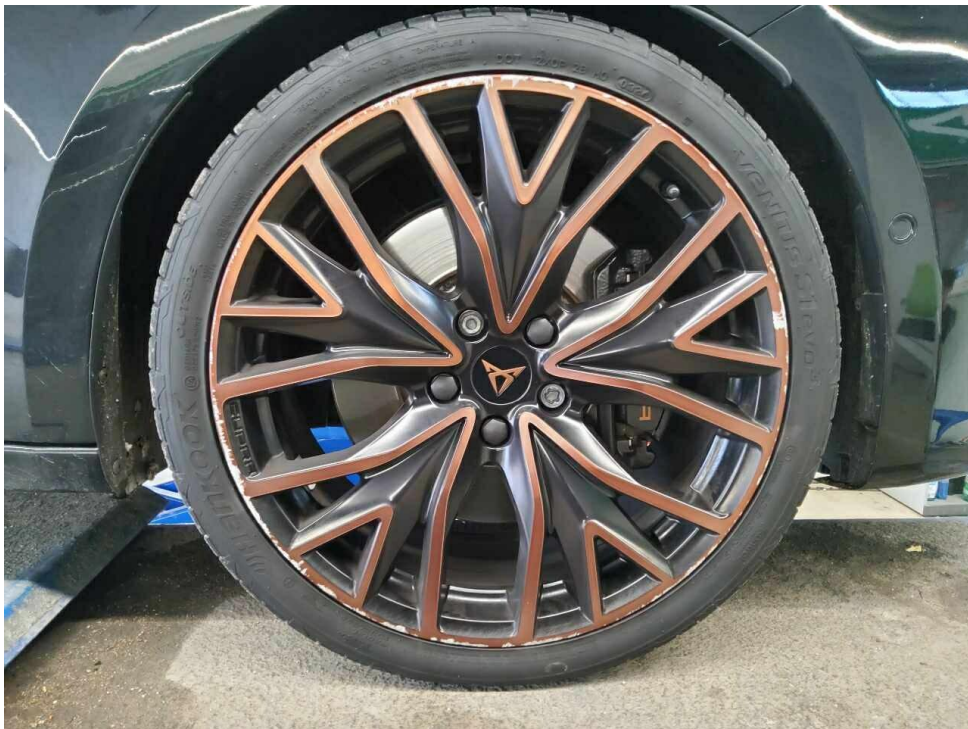
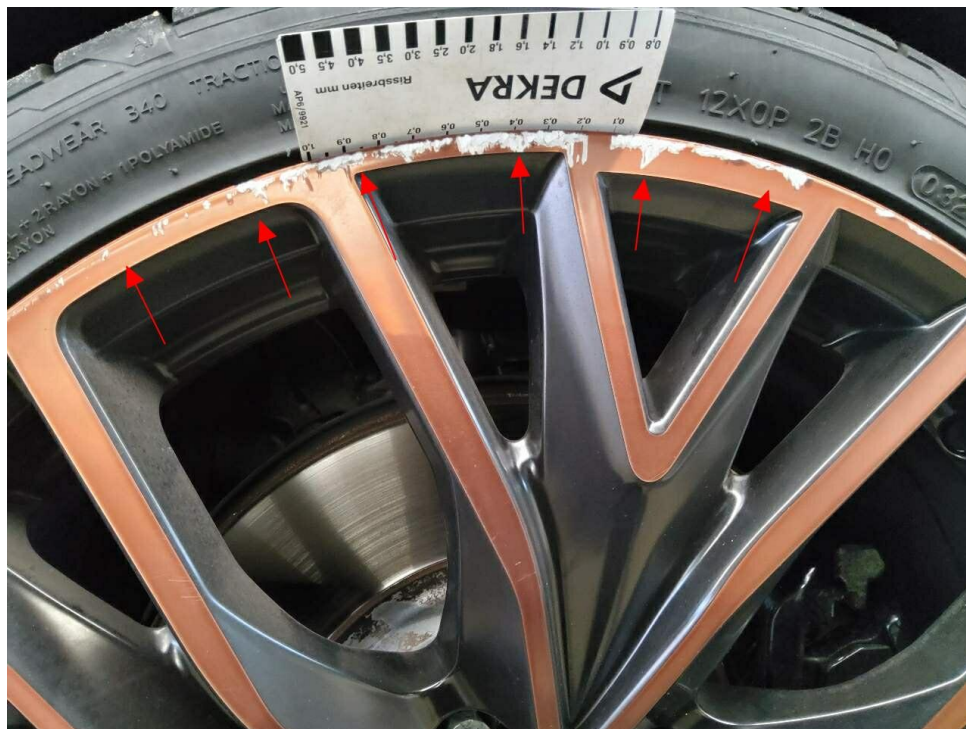
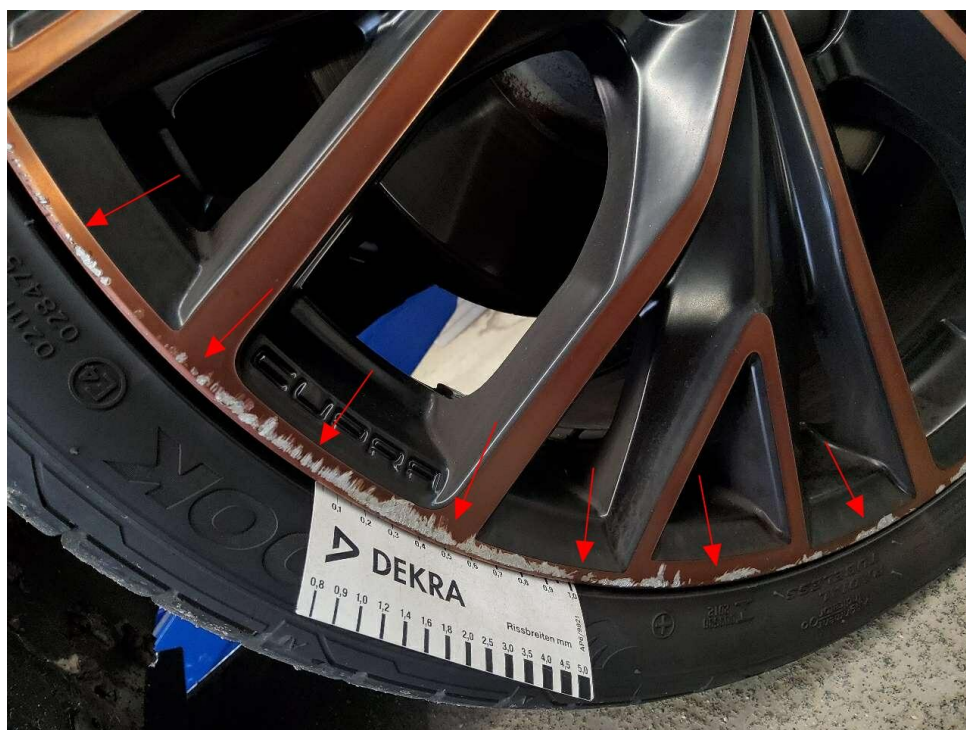
Bild 22 : LM-Felge vorne rechts, glanzgedreht, verschrammt

Bild 23 : LM-Felge vorne rechts, glanzgedreht, verschrammt

Bild 24 : LM-Felge vorne rechts, glanzgedreht, verschrammt

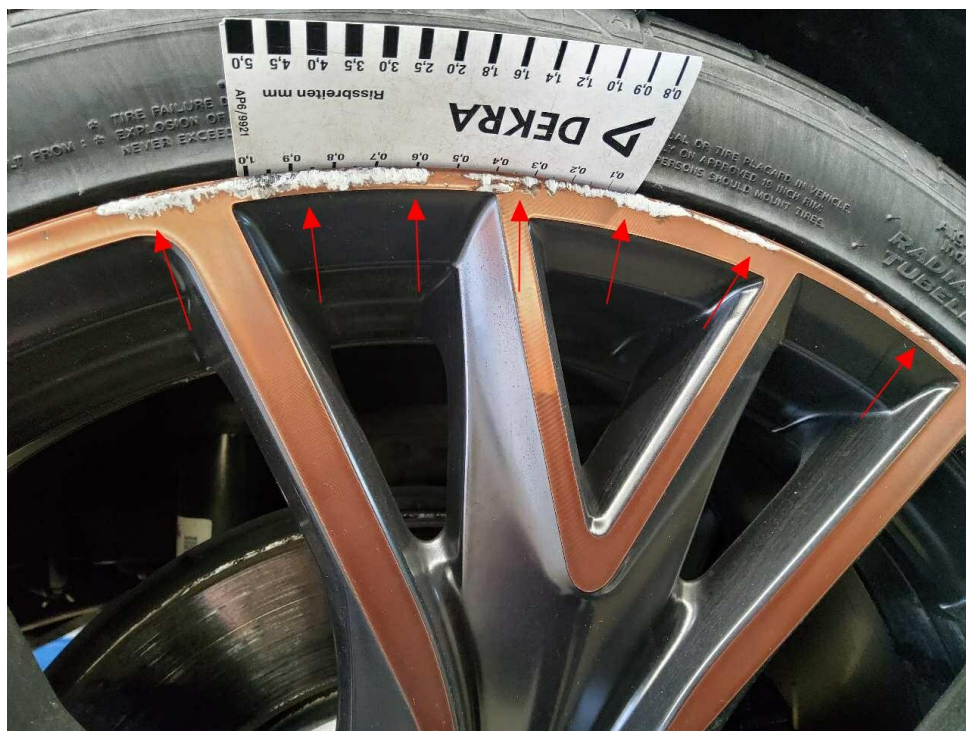
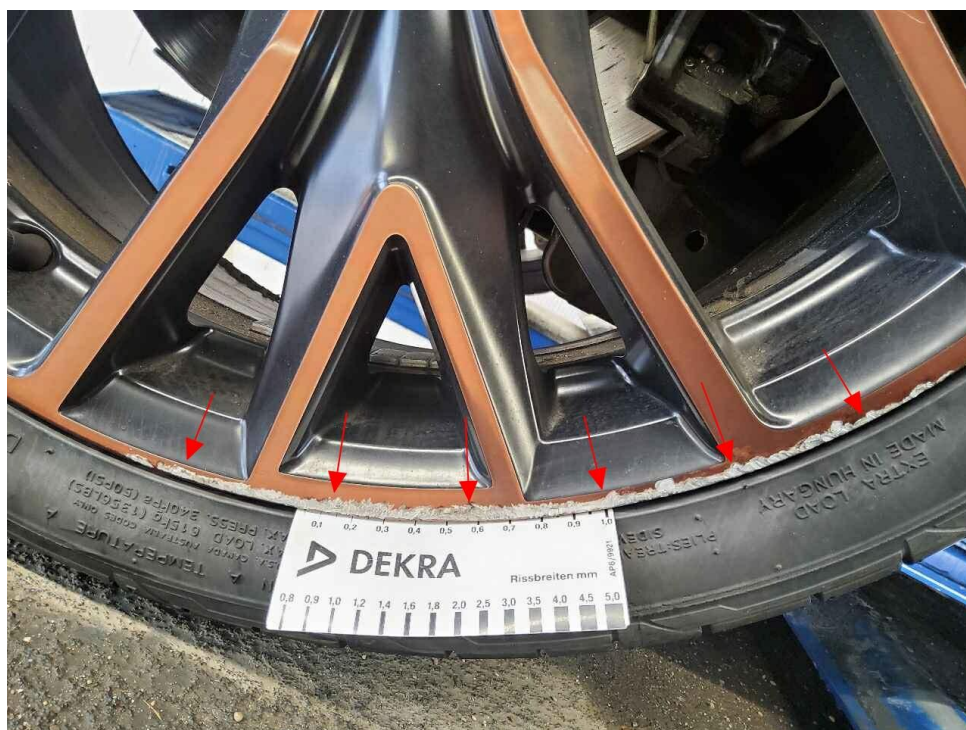
Bild 25 : LM-Felge hinten rechts, glanzgedreht, verschrammt

Bild 26 : LM-Felge hinten rechts, glanzgedreht, verschrammt

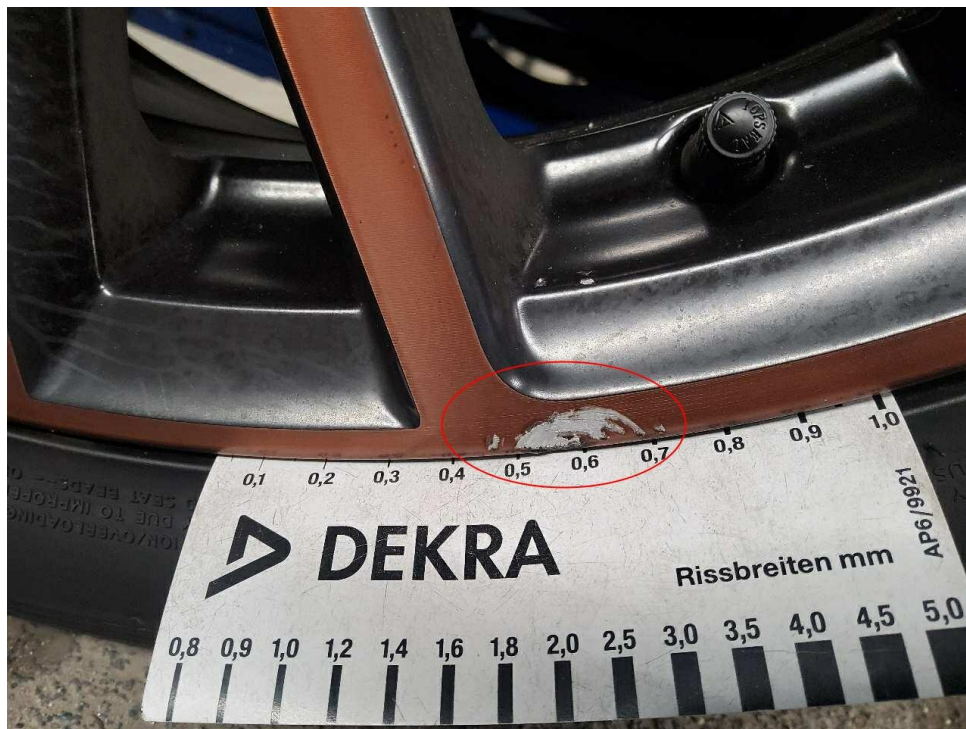
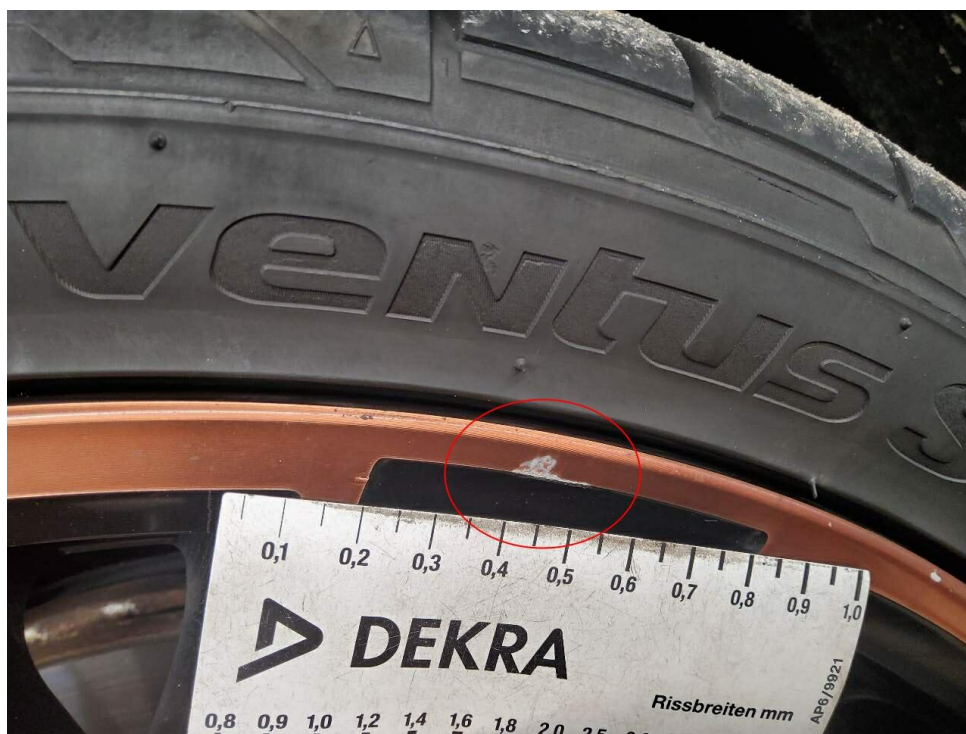
Bild 27 : LM-Felge vorne links, glanzgedreht, verschrammt

Bild 28 : LM-Felge vorne links, glanzgedreht, verschrammt

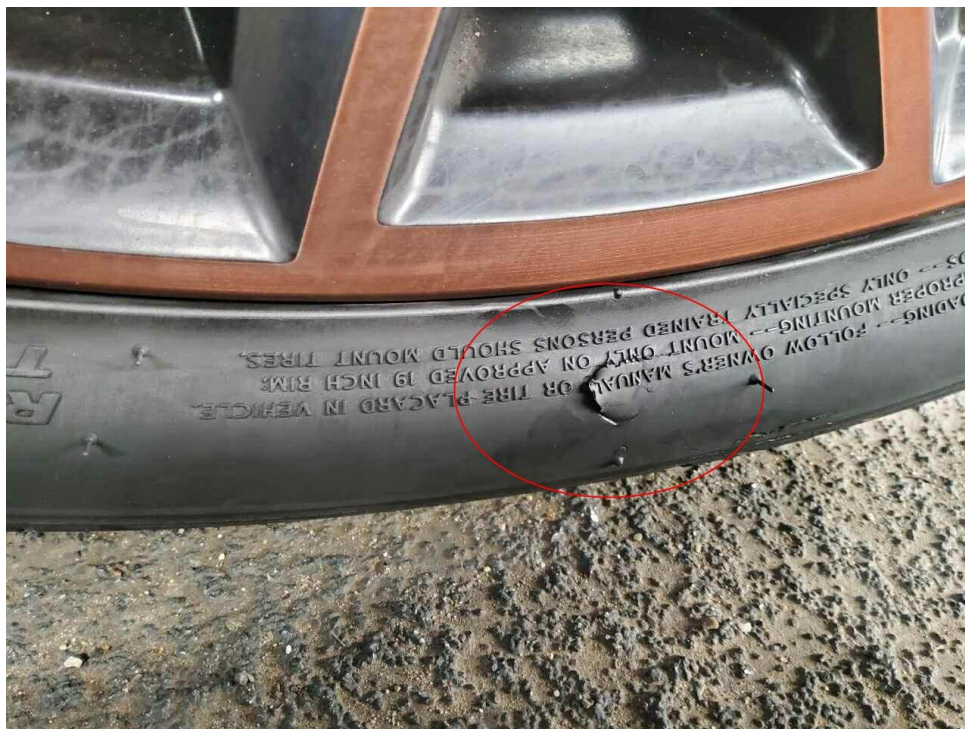
Bild 29 : Reifen vorne links, Reifenflanke eingeschnitten

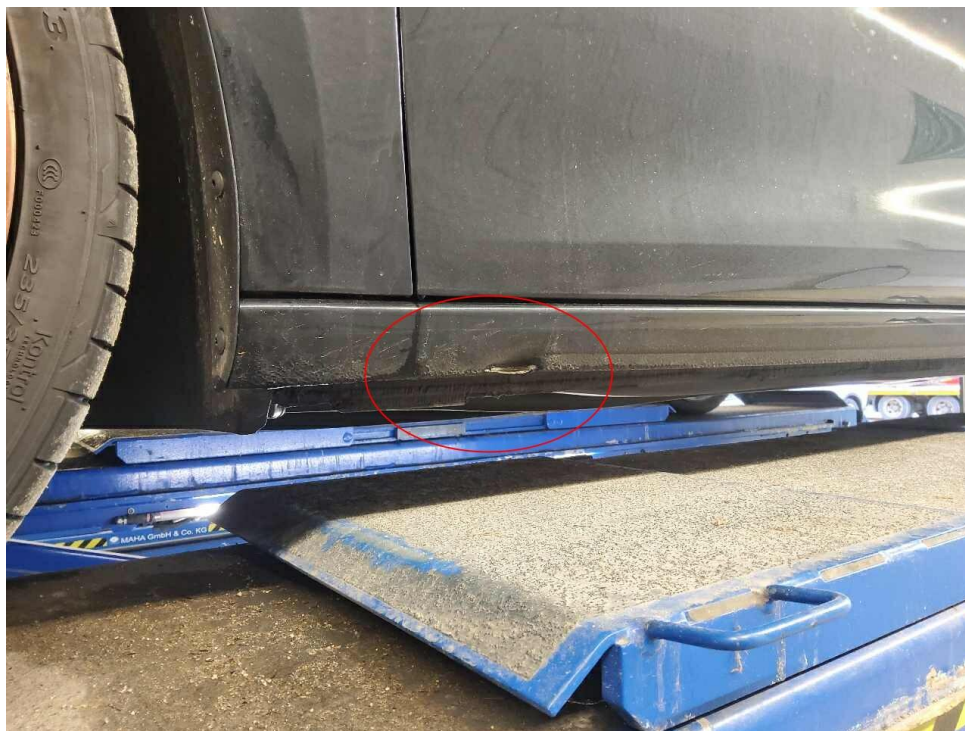
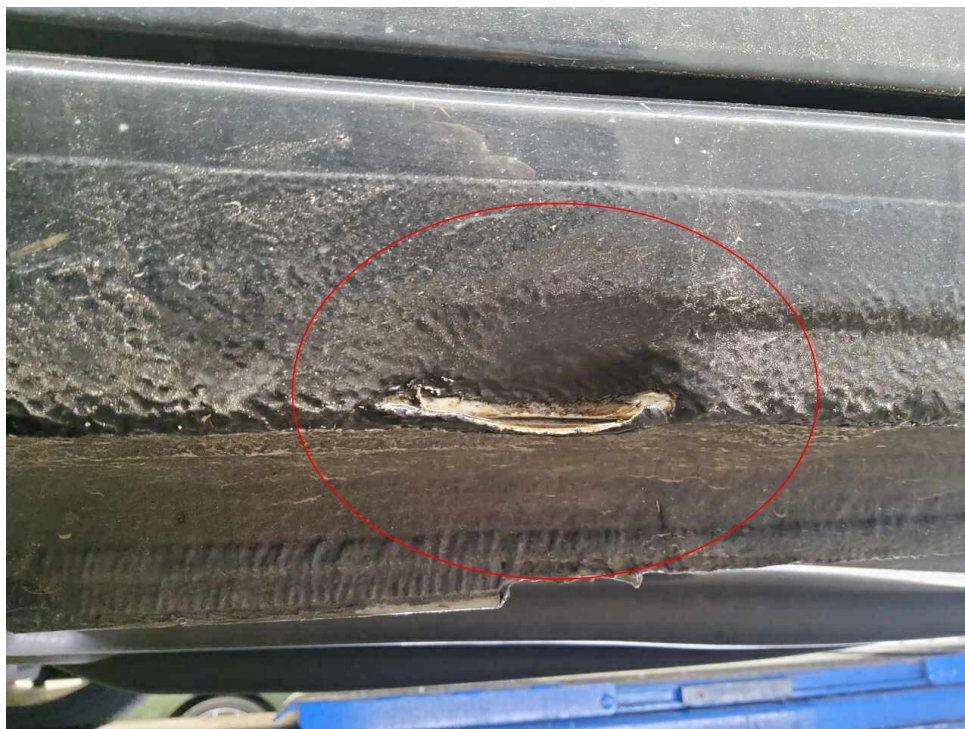
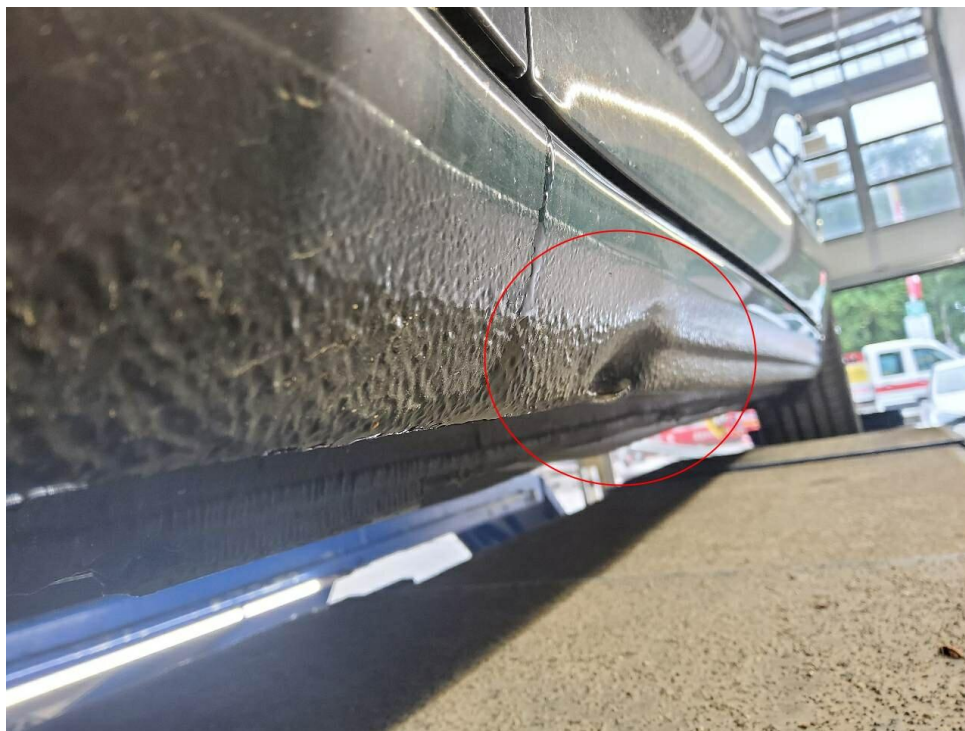
Bild 30 : Schweller links, gerissen

Bild 31 : Schweller links, gerissen

Bild 32 : Schweller links, gerissen

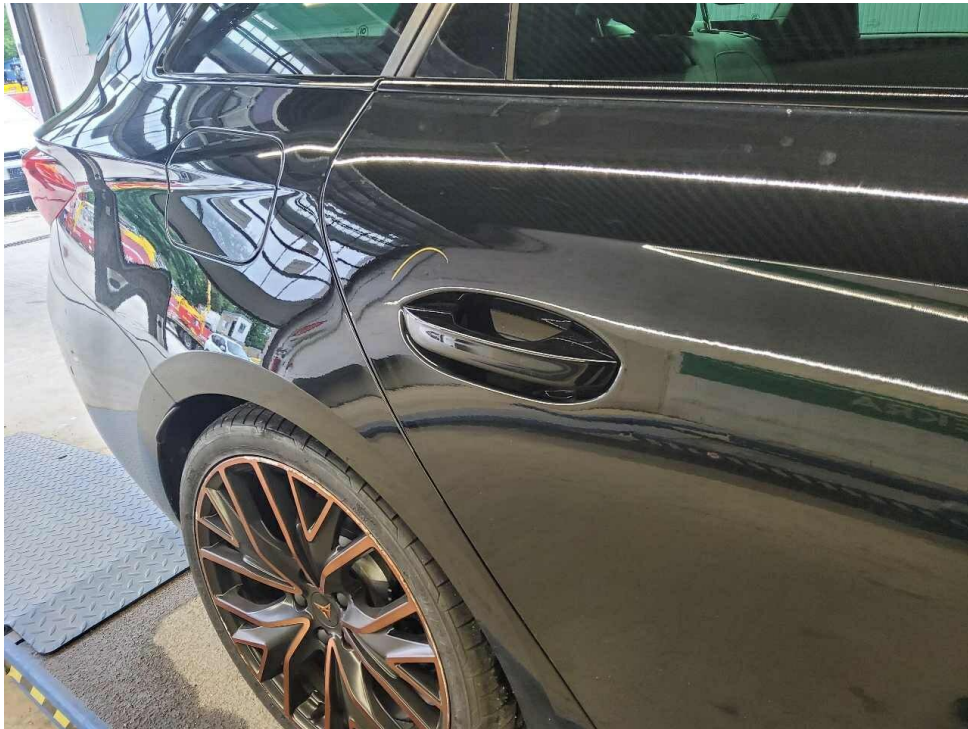
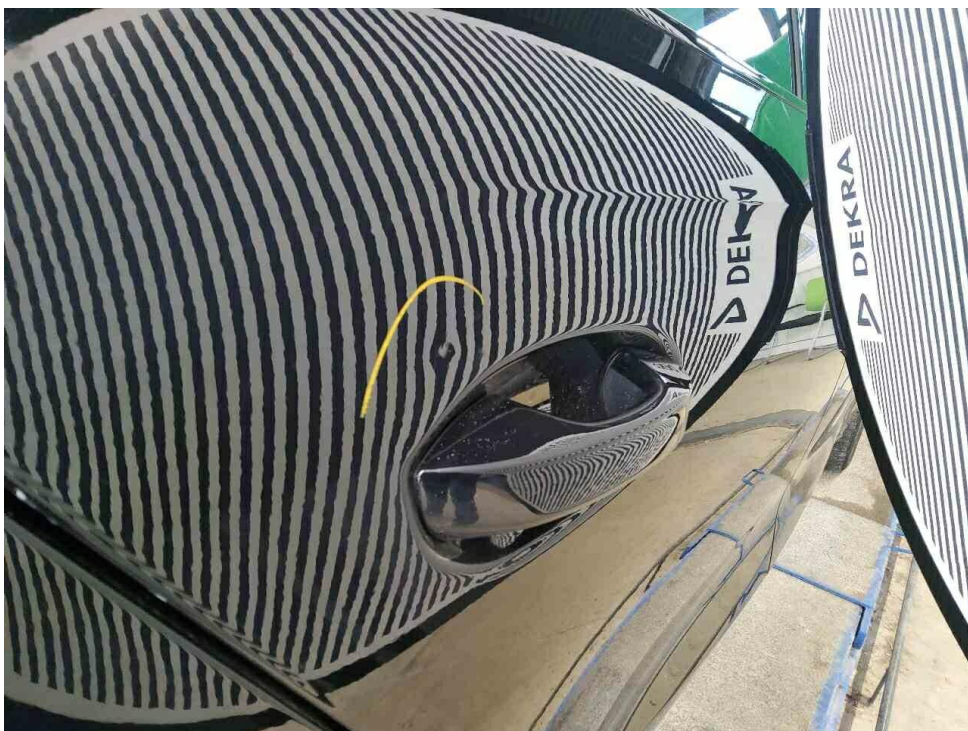
Bild 33 : Hagelschaden
Tür hinten rechts

Bild 34 : Hagelschaden
Tür hinten rechts

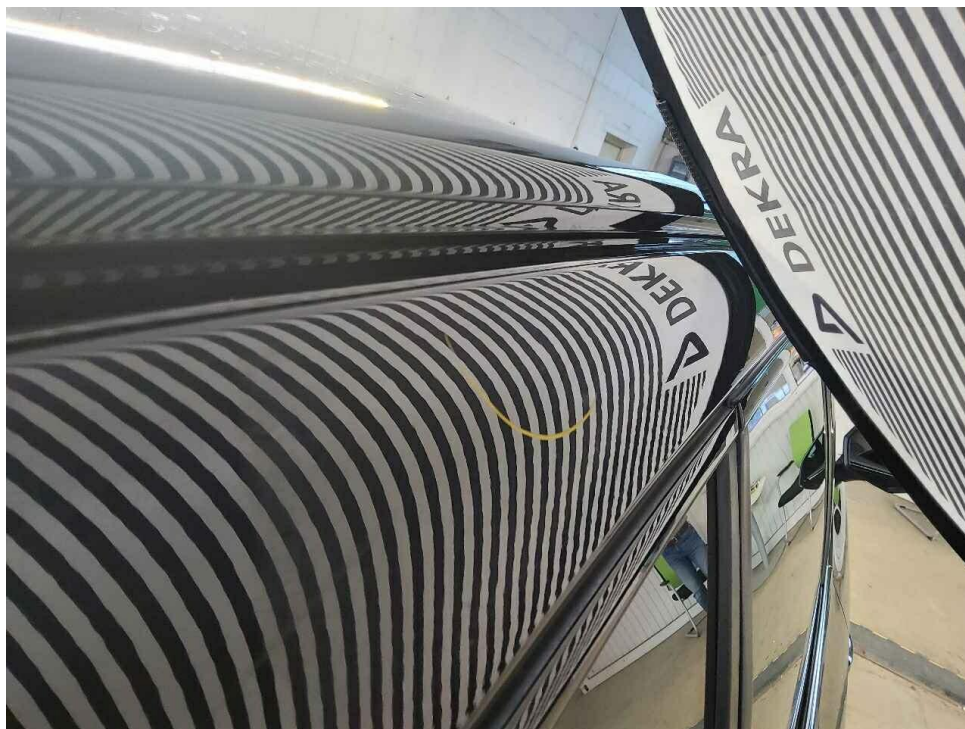
Bild 35 : Hagelschaden
Dachrahmen rechts

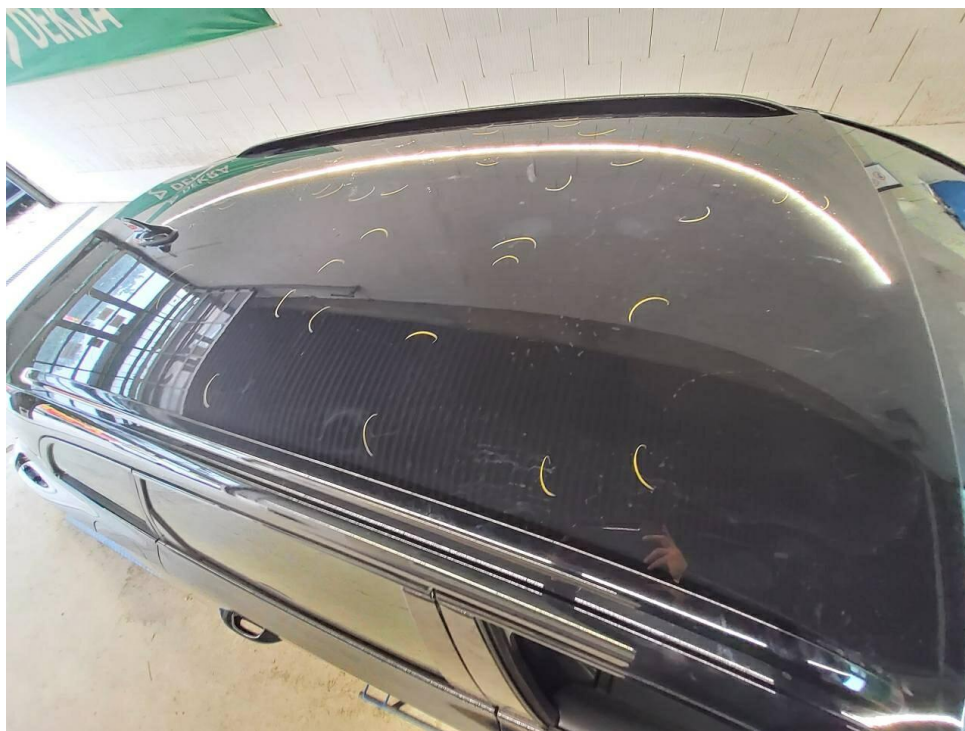
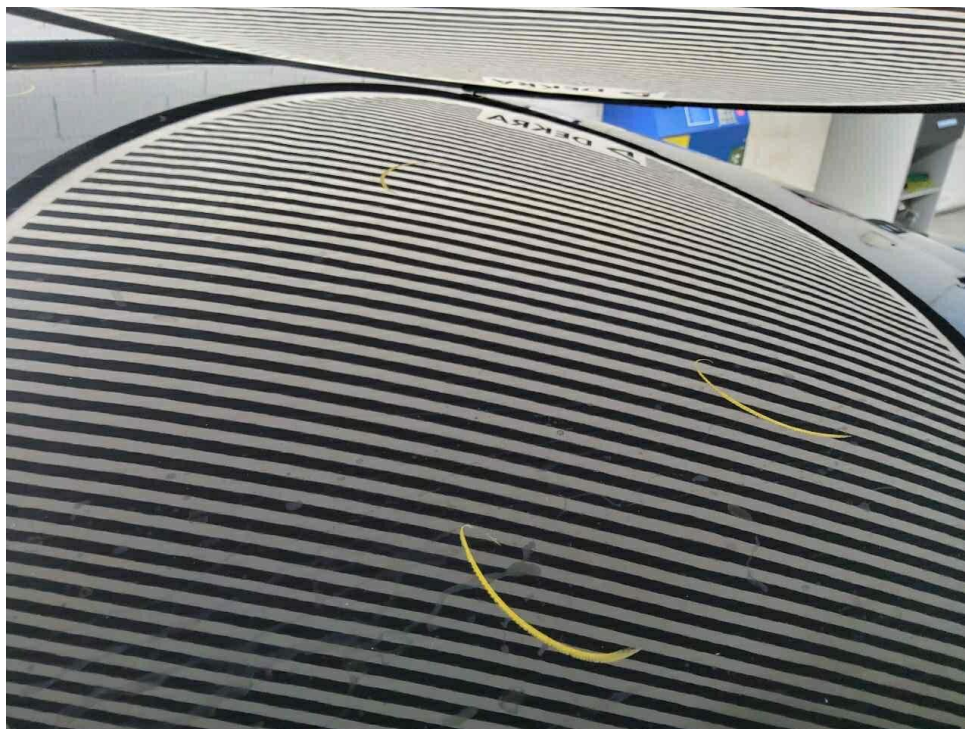
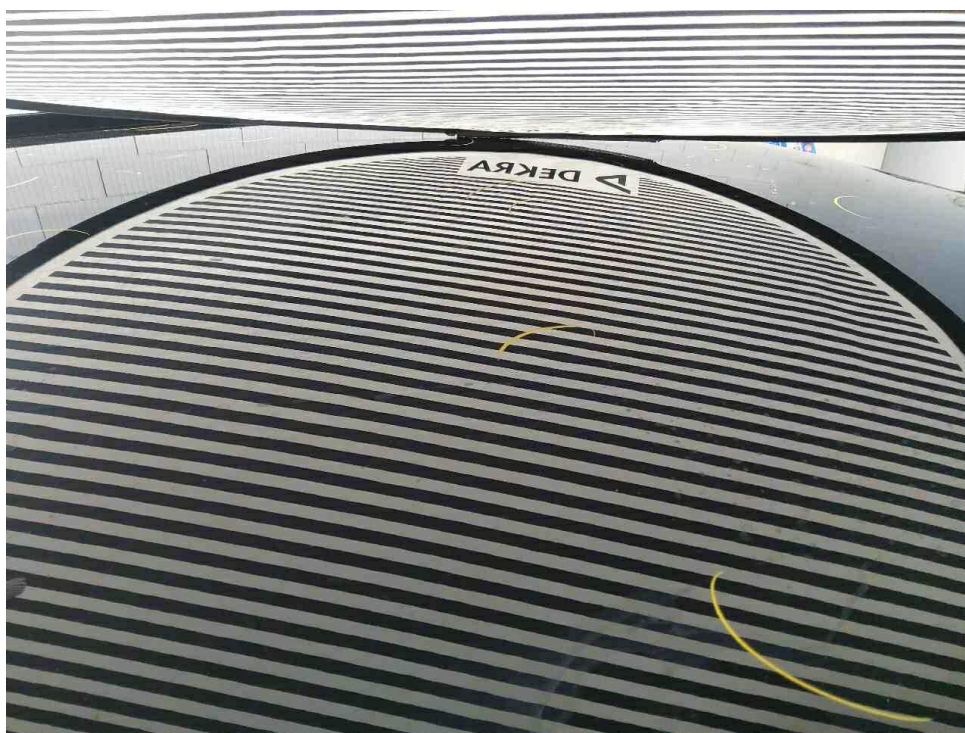
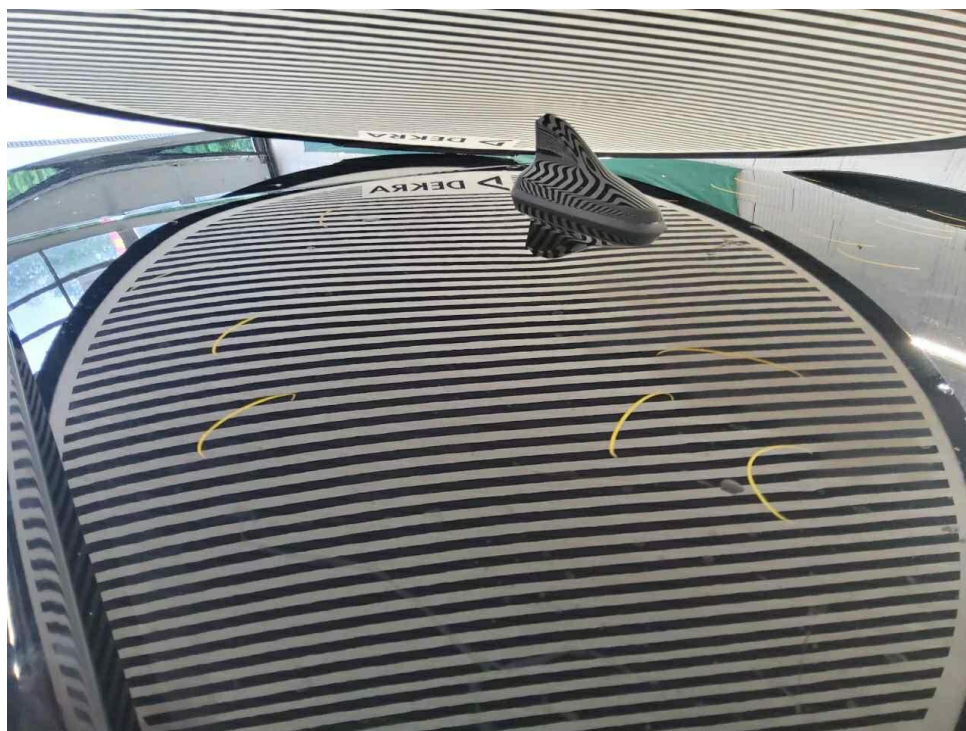
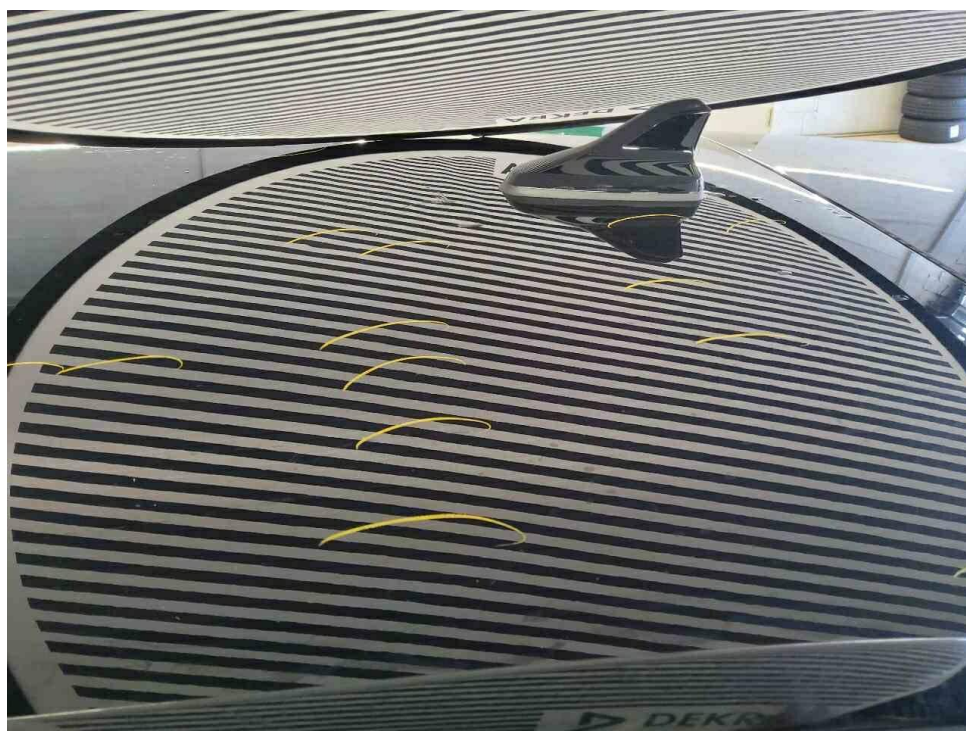
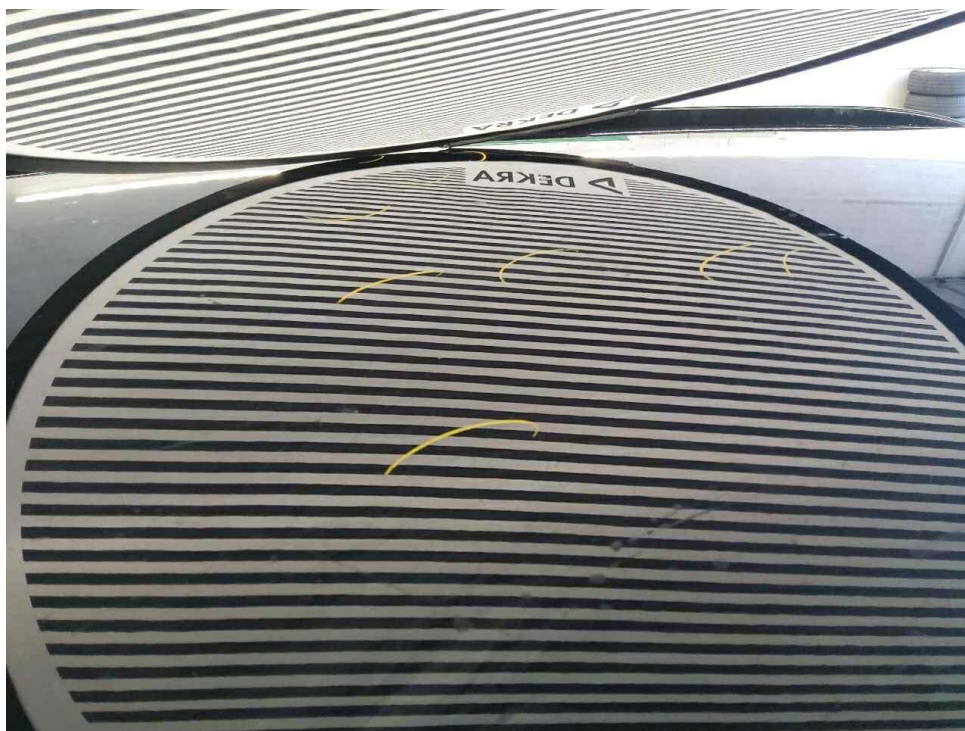
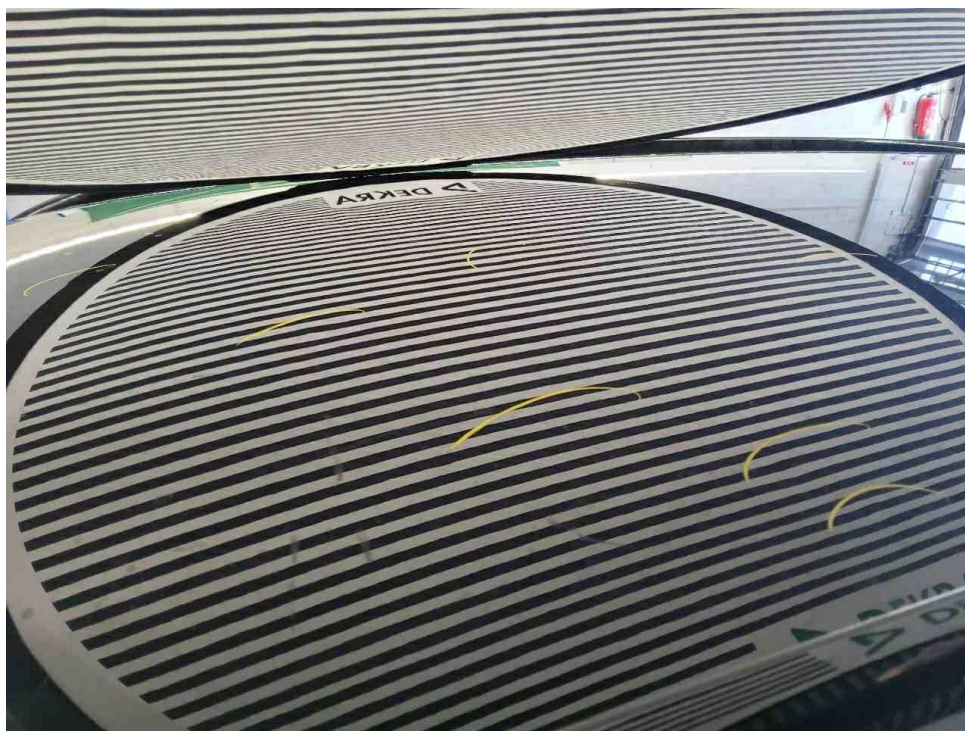
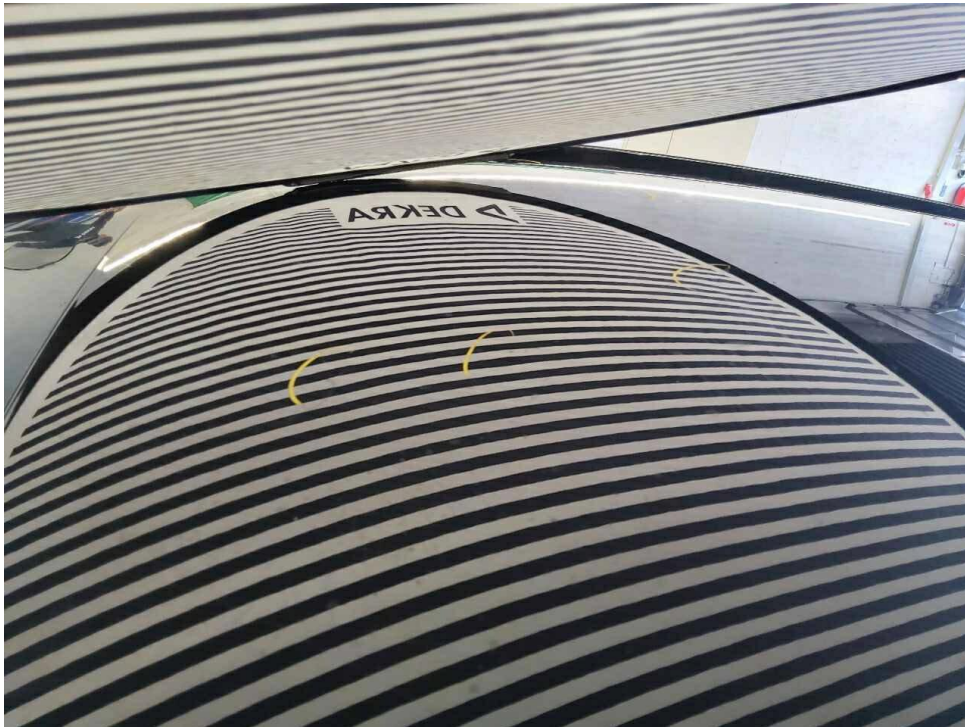
Bild 36 : Hagelschaden
Dach

Bild 37 : Hagelschaden
Dach

Bild 38 : Hagelschaden
Dach

Bild 39 : Hagelschaden
Dach

Bild 40 : Hagelschaden
Dach

Bild 41 : Hagelschaden
Dach

Bild 42 : Hagelschaden
Dach

Bild 43 : Hagelschaden
Dach
