LVV Nr 6106689
Hersteller Cupra
Model León
Variante DE - Kb5 2.0 TSI EU6d, VZ OPF, 2021 - 2024 2.0 TSI VZ
Listenpreis 41.915,97
VIN VSSZZZKL3RR072228
Erstzulassungsdatum 1.5.2024
Kennzeichen M XA2793

Zustandsbericht/Minderwertgutachten-Leasing

Erstzulassung	16.05.2024	Letzte Zulassung	05.12.2024
Fahrzeugart	PKW	Hersteller	CUPRA
Marke	CUPRA	Typ / Verkaufsbez.	Leon Sportstourer 2.0 TSI DSG VZ CUP
Aufbauart	Kombi	Türen	5
Sitzplätze	5	Fahrzeug-Ident.-Nr.	VSSZZZKL3RR072228
HSN / TSN	7593 / AQV	Schlüssel-Nr.	10640210
Km-Stand abgelesen	57946	Nächste HU §29 StVZO	05 / 2027
Energiequelle / Kraftstoff	Benzin	Zylinderanzahl	4 / Reihenmotor
Leistung (kW)	221	Hubraum (ccm)	1984
Schadstoffklasse:	EURO6;WLTP;AP;PI/CI; M, N1 I	Antriebsart	Frontantrieb
Getriebe / Gänge	DSG / 7	Felgen	Leichtmetall
Farbe	Metallic mythical black (Y9T) / Perlcoloreffekt	Polster / Farbe	Leder/Textil / Schwarz

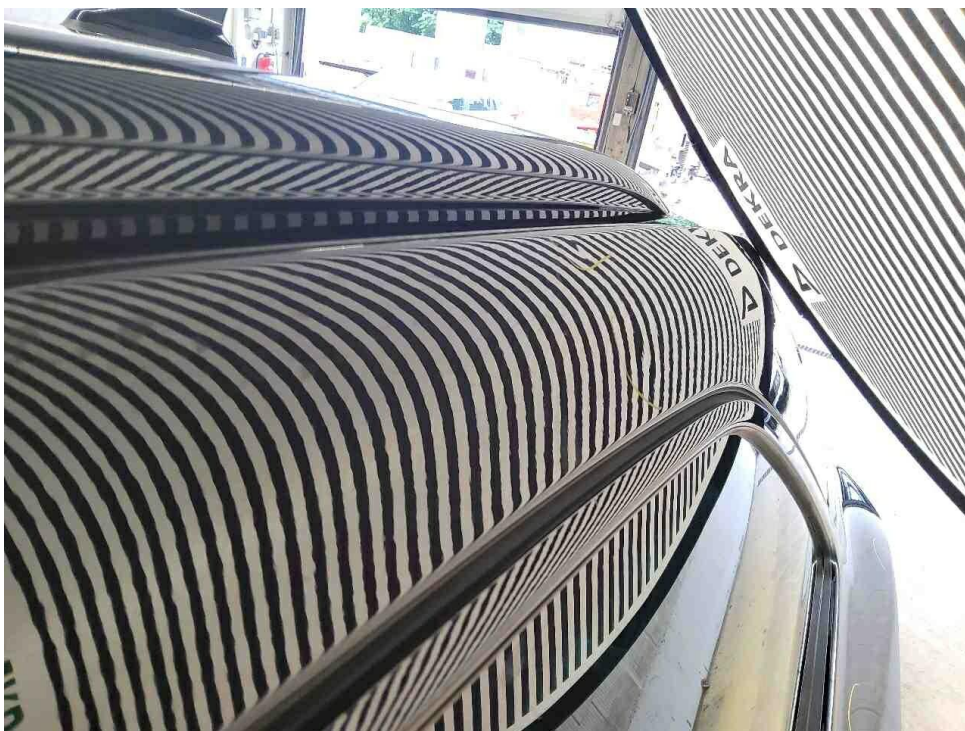
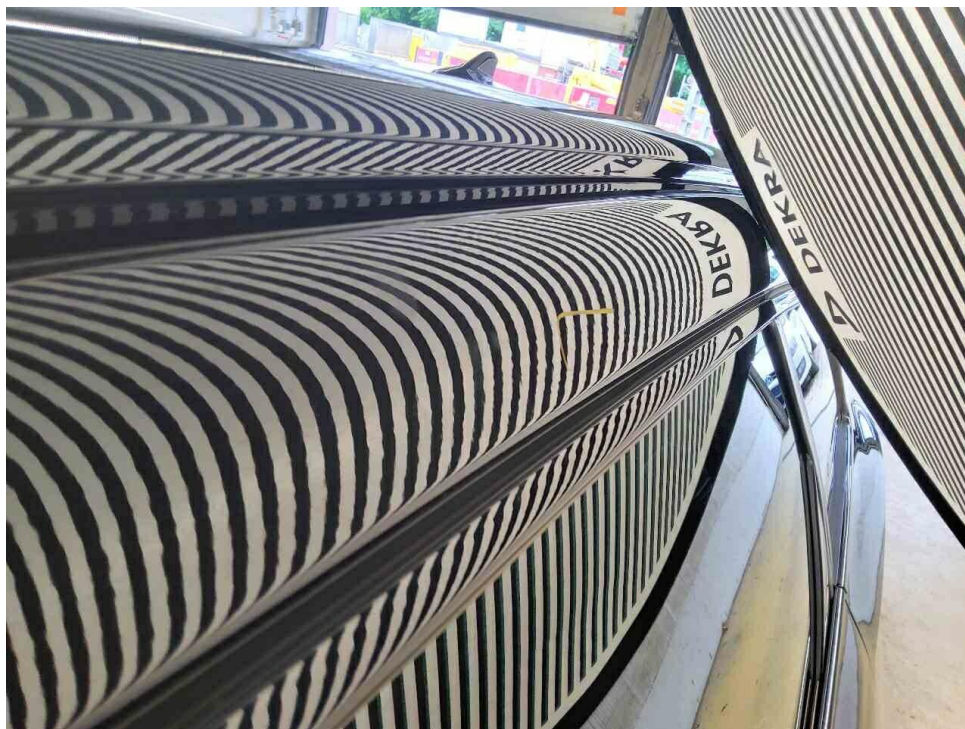
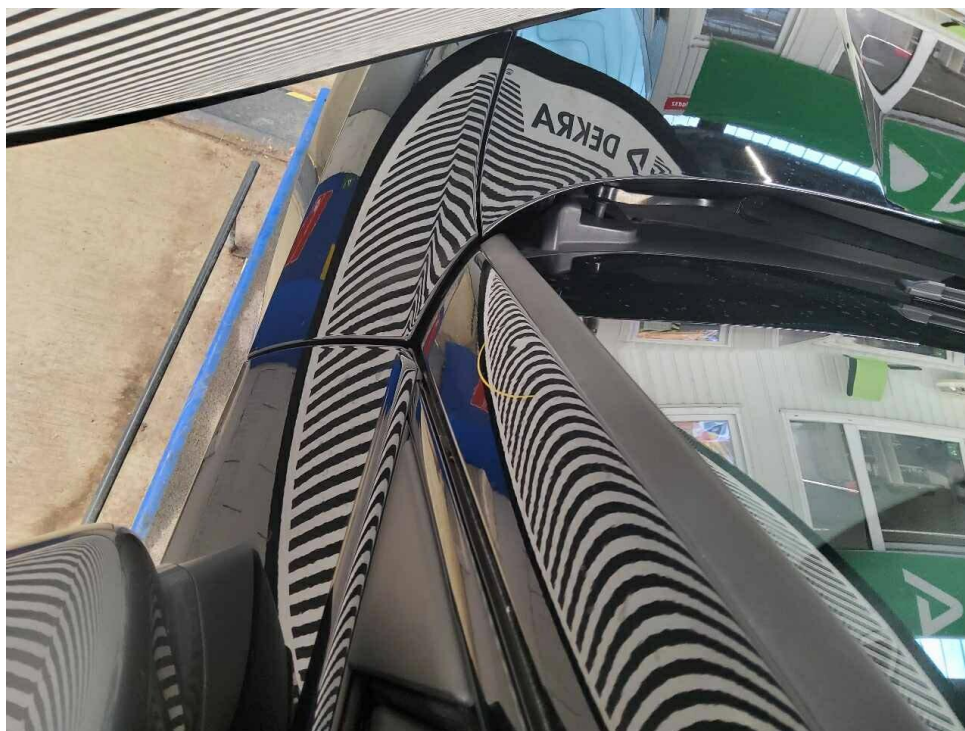
Bild 44 : Hagelschaden
Dachrahmen links

Bild 45 : Hagelschaden
Dachrahmen links

Bild 46 : Hagelschaden
Dachrahmen links

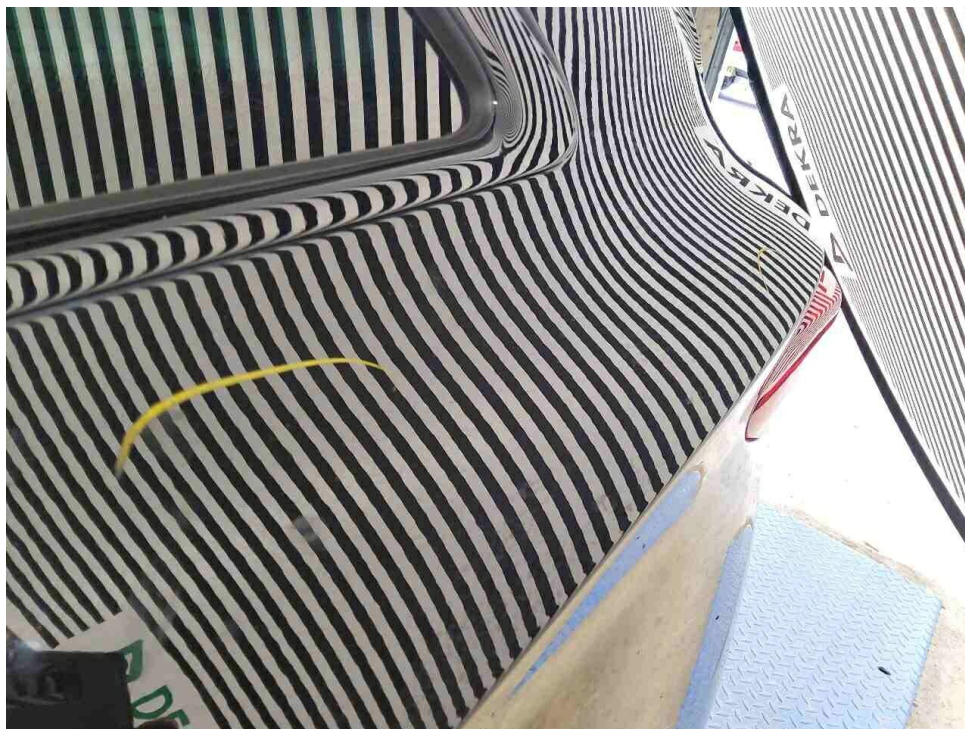
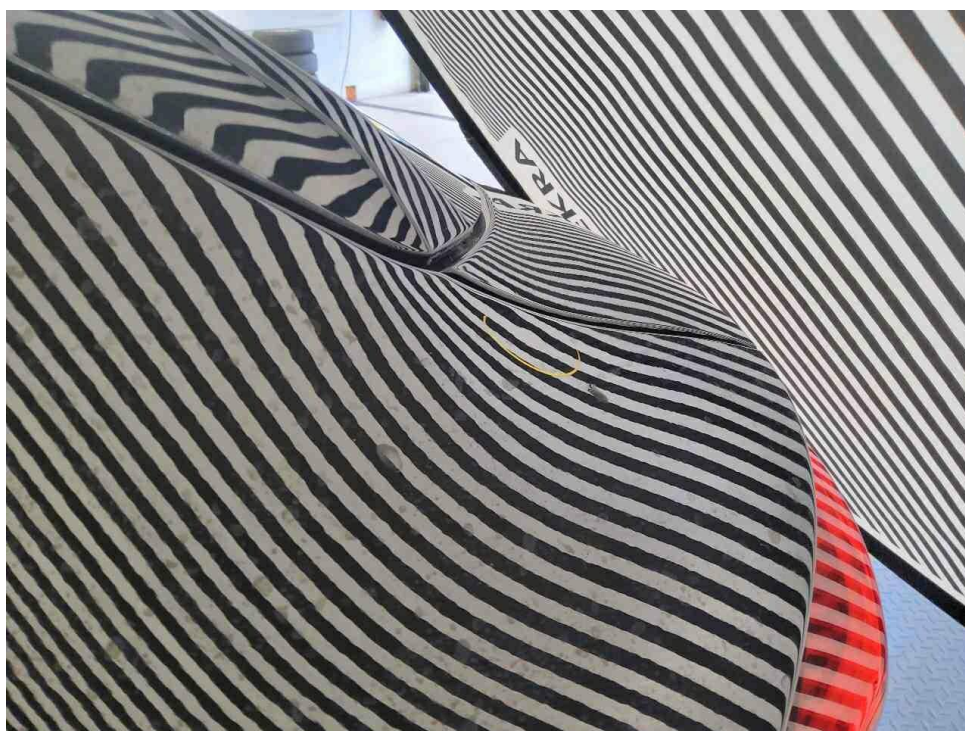
Bild 47 : Hagelschaden
Seitenteil hinten links

Bild 48 : Hagelschaden
Seitenteil hinten links

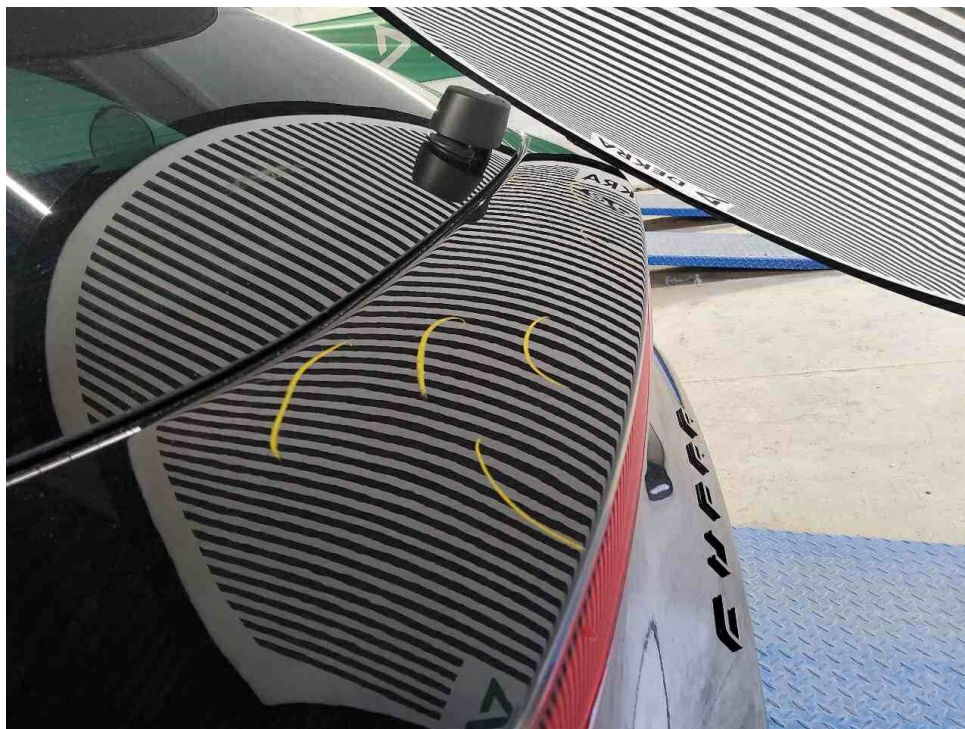
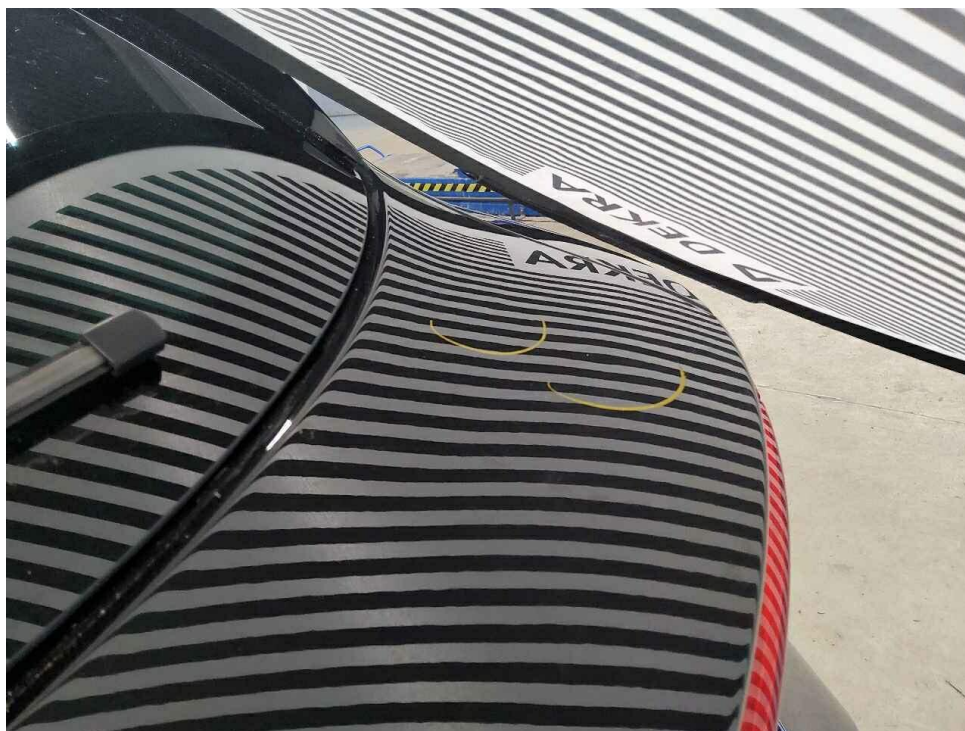
Bild 49 : Hagelschaden
Heckklappe

Bild 50 : Hagelschaden
Heckklappe
