## Zustandsbericht

| Berichtsnummer : | 0000000926585-DE968 | | |

#### Hyundai Kona (OS)(2017->) Trend Elektro 2WD

| Erstzulassung / Baujahr: | 22.06.2023 / 2023 | Besichtigungsdatum/-ort: | 22.06.2026 68199 Mannheim |

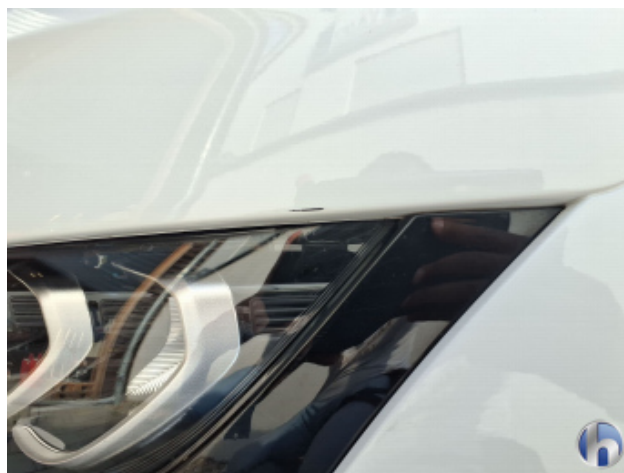
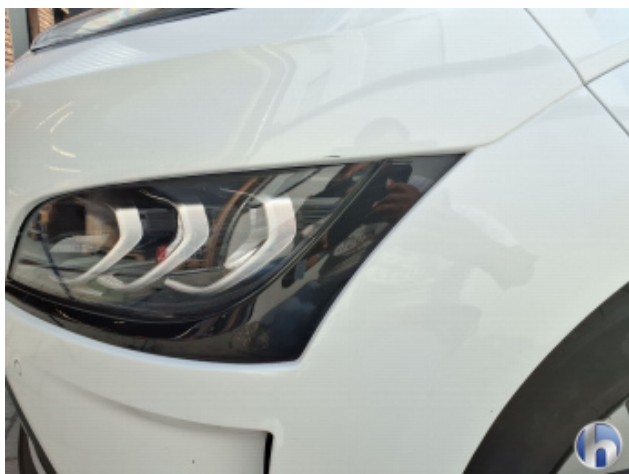
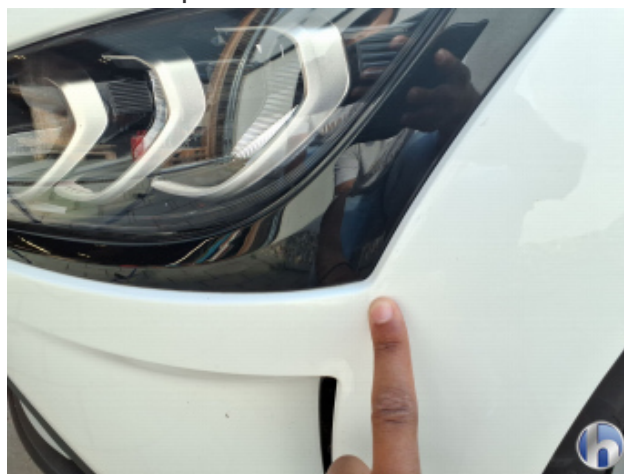
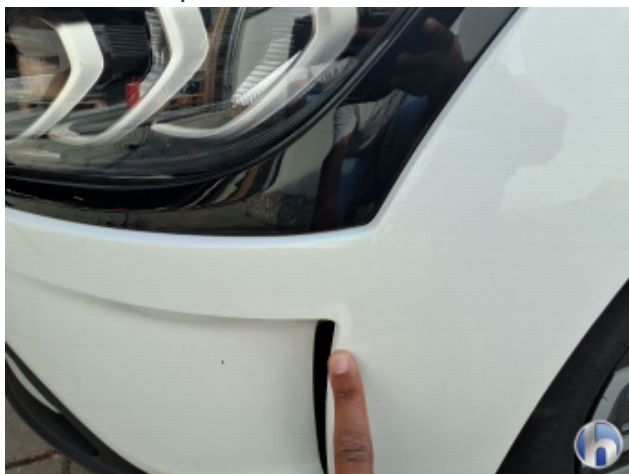
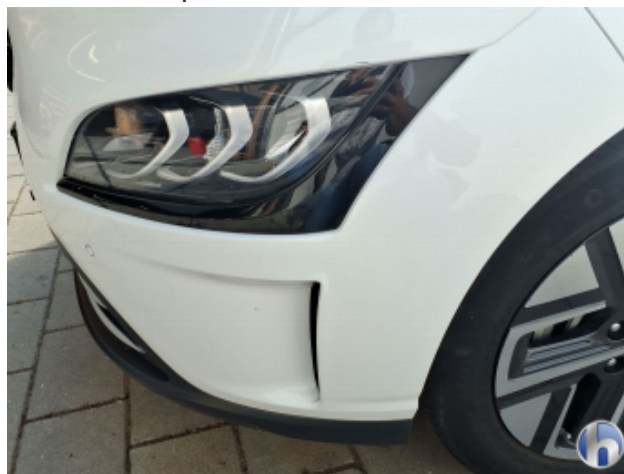
| 1. | Stoßfänger Vorne | Kratzer | Smart Repair |

1. Stoßfänger Vorne  
Kratzer - Smart Repair

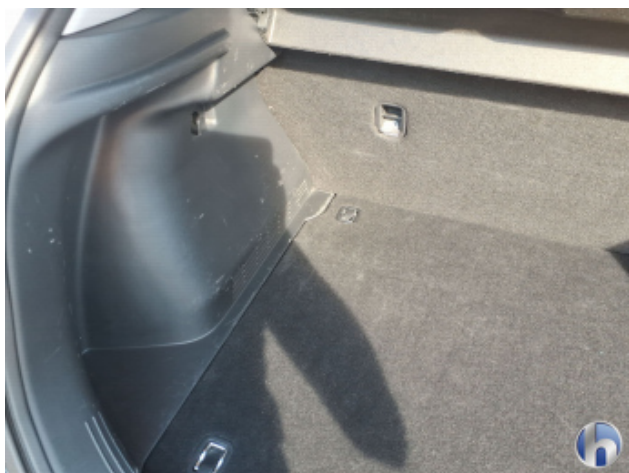
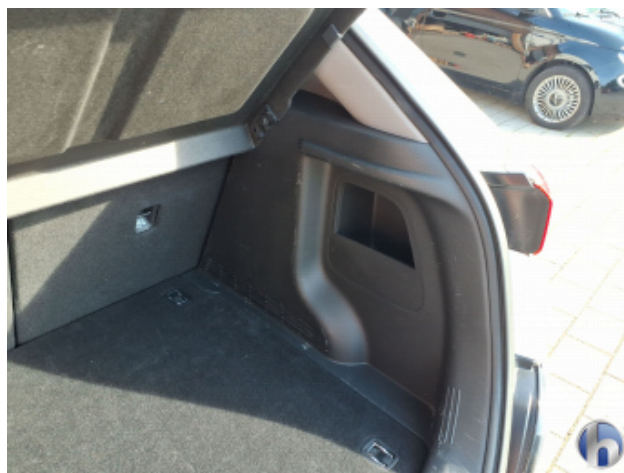
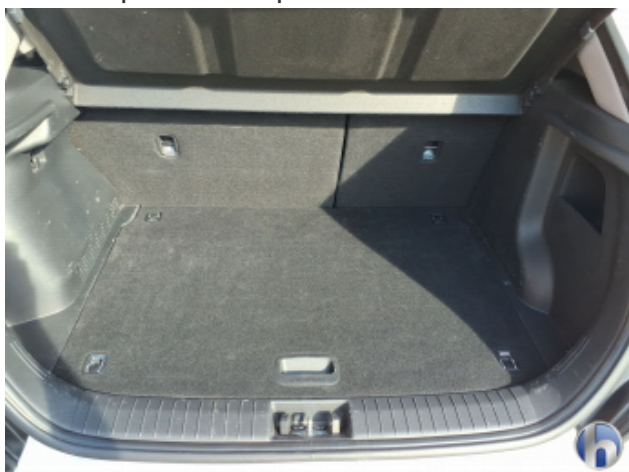
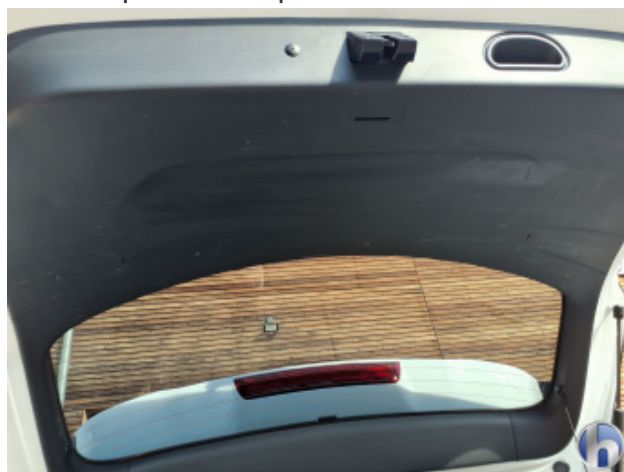
| 2. | Innenraum | Gebrauchsspuren | Ohne Reparatur |

2. Innenraum  
Gebrauchsspuren - Ohne Reparatur

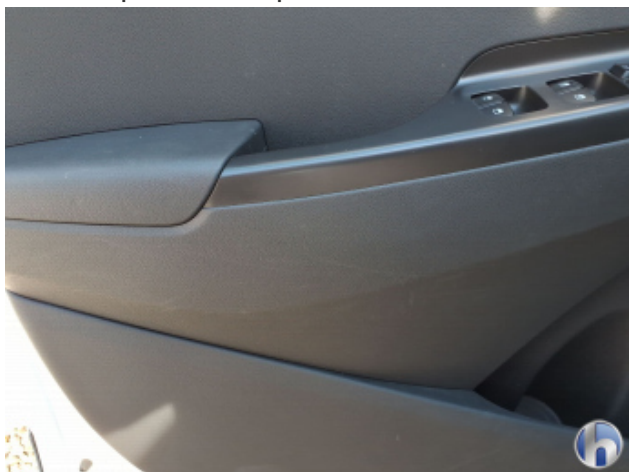
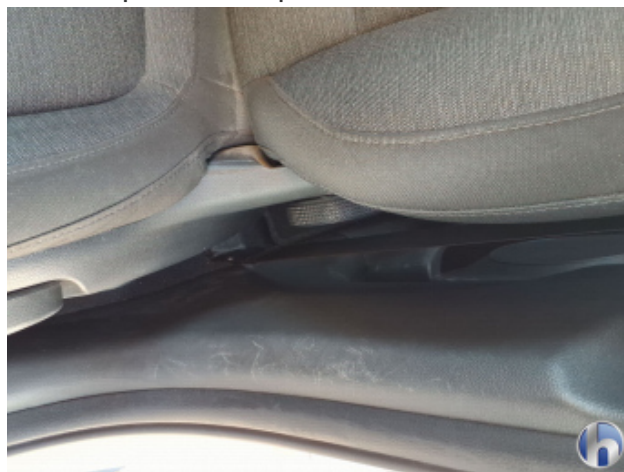
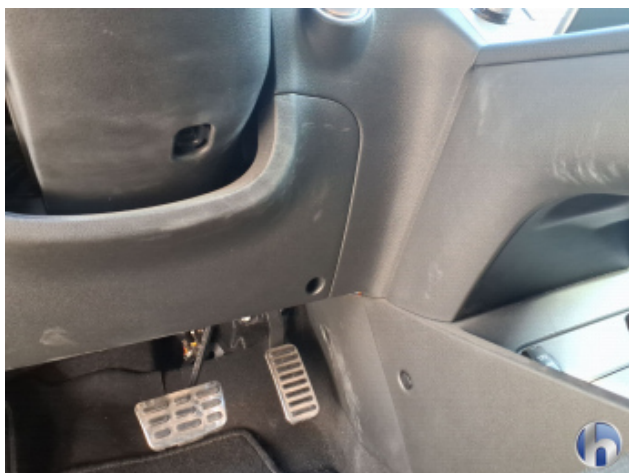
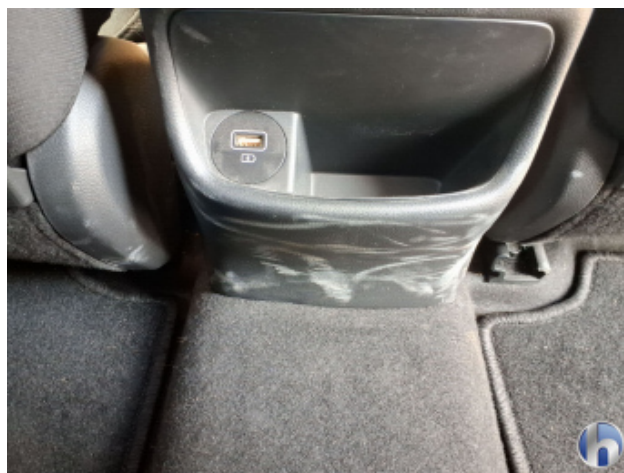
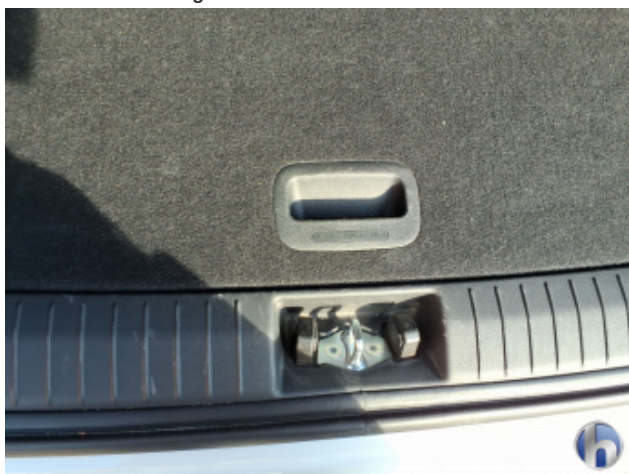
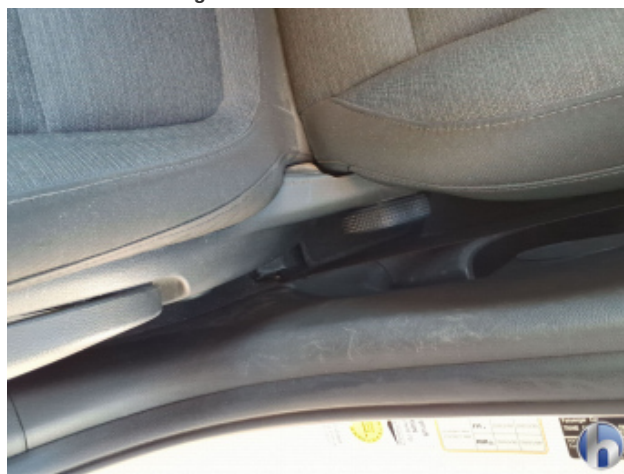
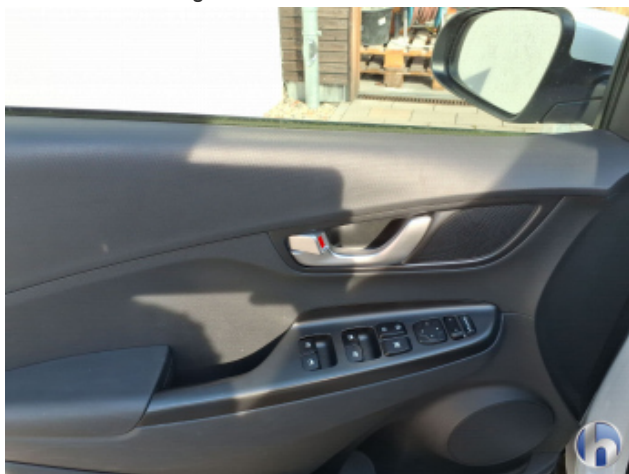
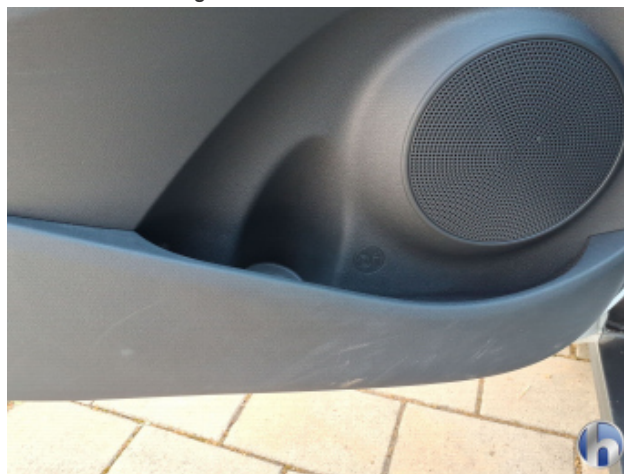
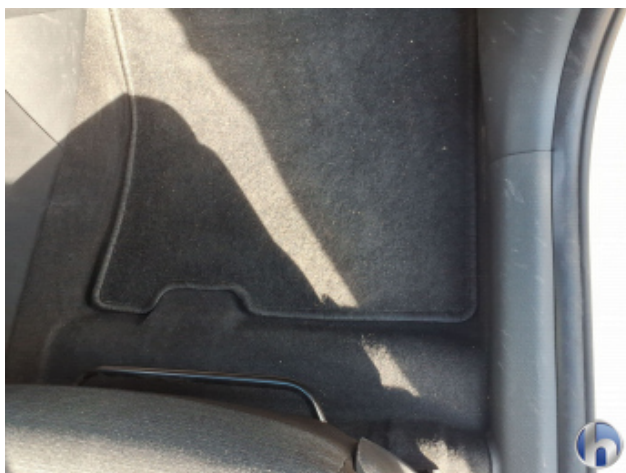
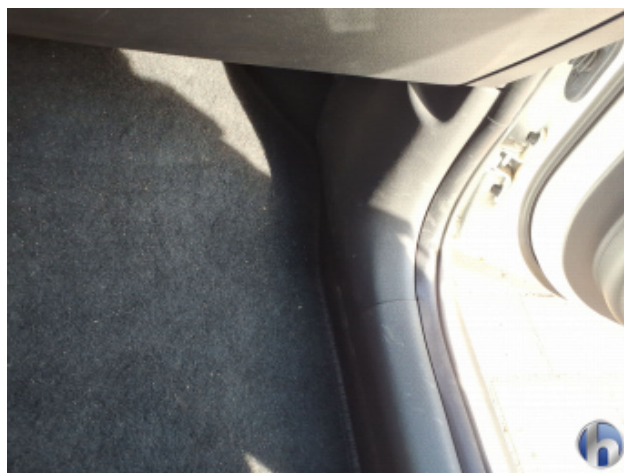
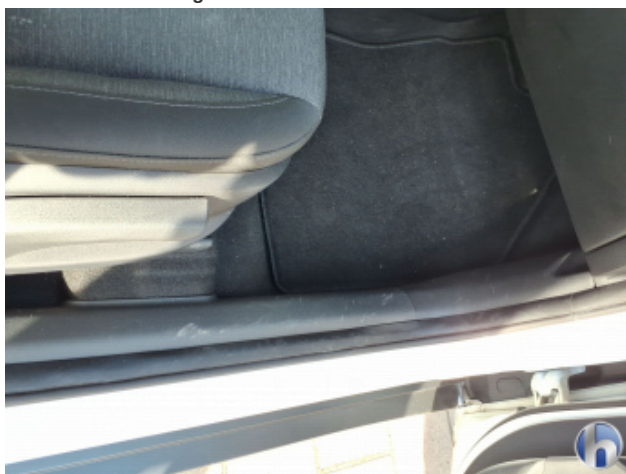
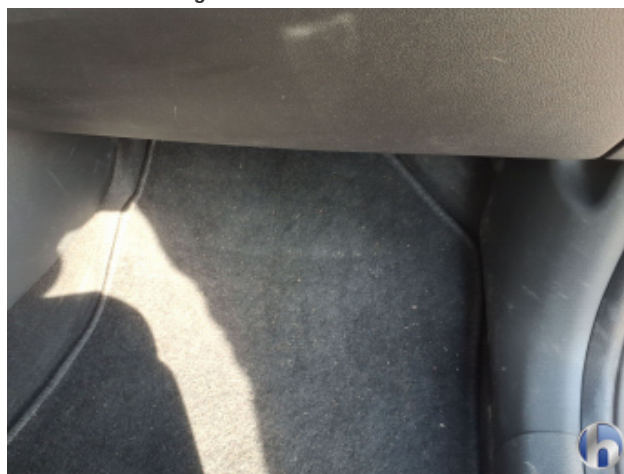
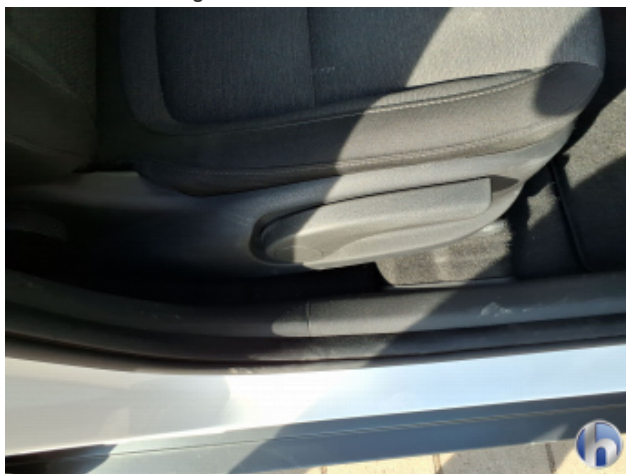
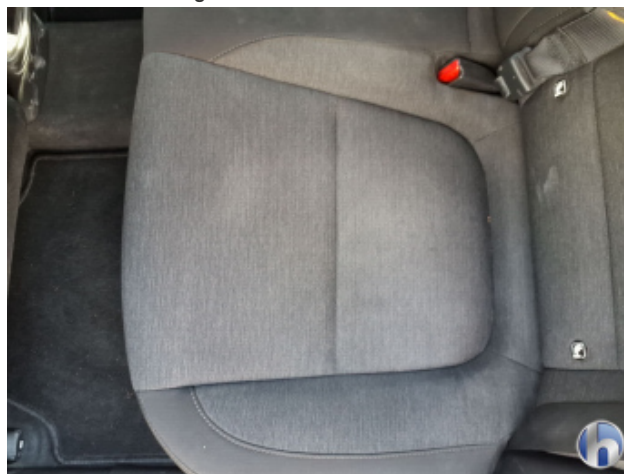
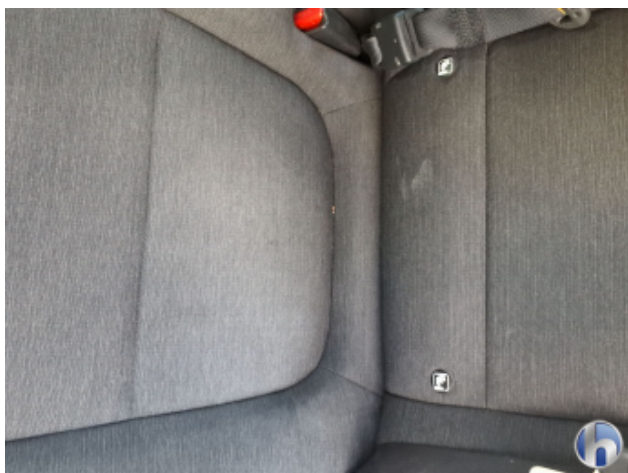
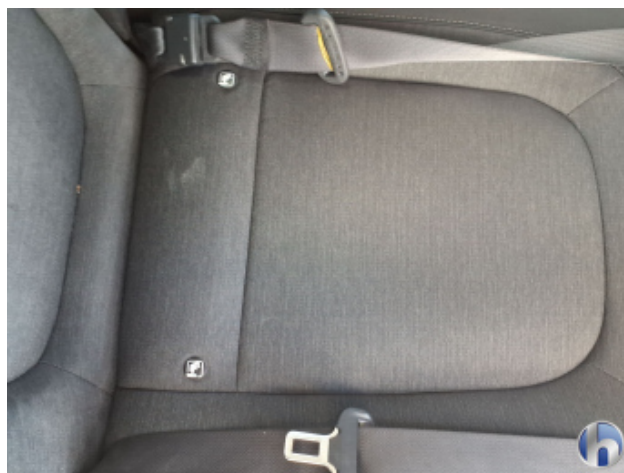
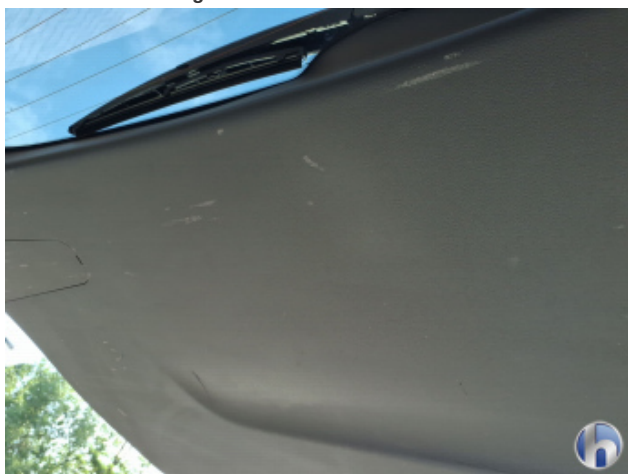
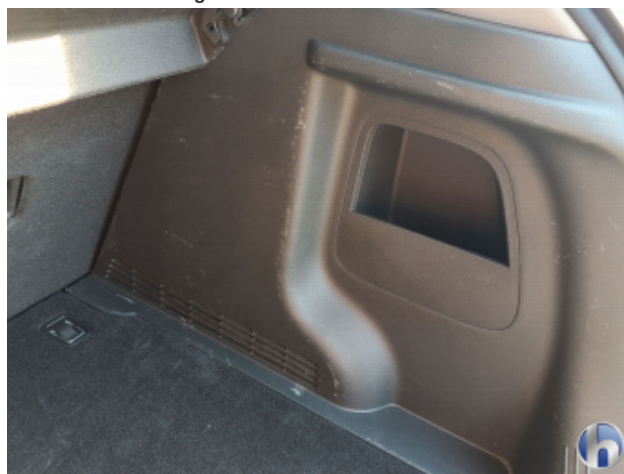
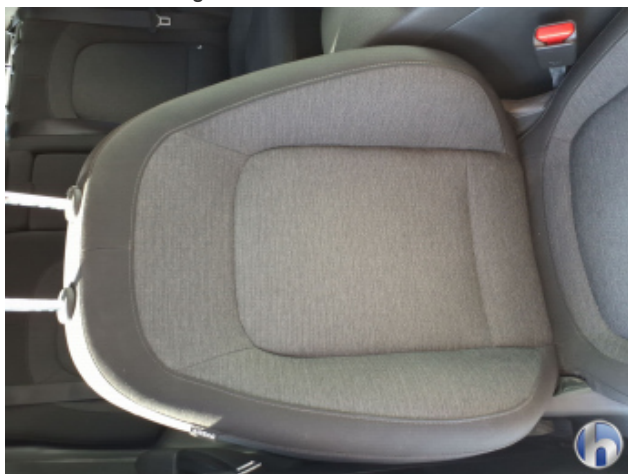
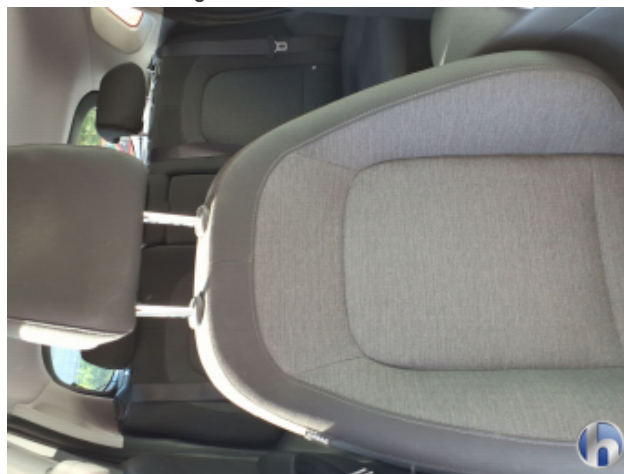
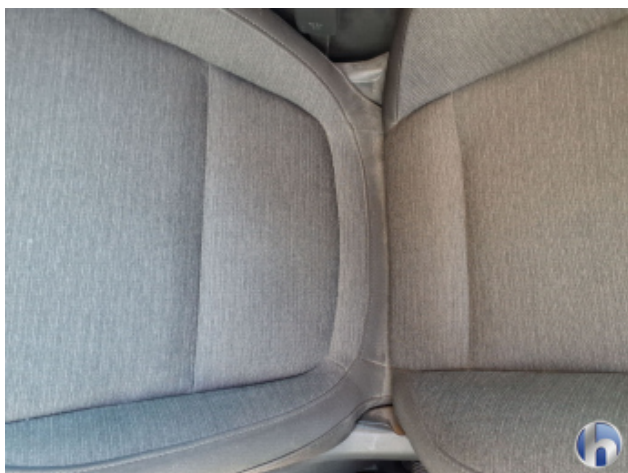
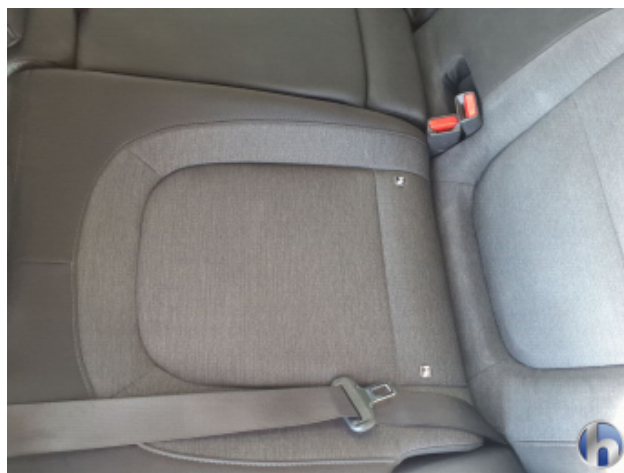
| 3. | Innenraum | Verschmutzt | Reinigen |

3. Innenraum  
Verschmutzt - Reinigen

3. Innenraum  
**Verschmutzt - Reinigen**
