Lynk & Co 01

Informazioni Veicolo

Marca:	Lynk & Co	Targa:	
Cambio:		Colore esterno:	Azzurro
Modello:	01	N. Telaio:	L6TCX2E76PE041693
Carburante:	Ibrido plug-in	Potenza:	
Versione:		Data di immatricolazione	20/04/2023
Chilometraggio:	116589 km	Numero di porte:	5

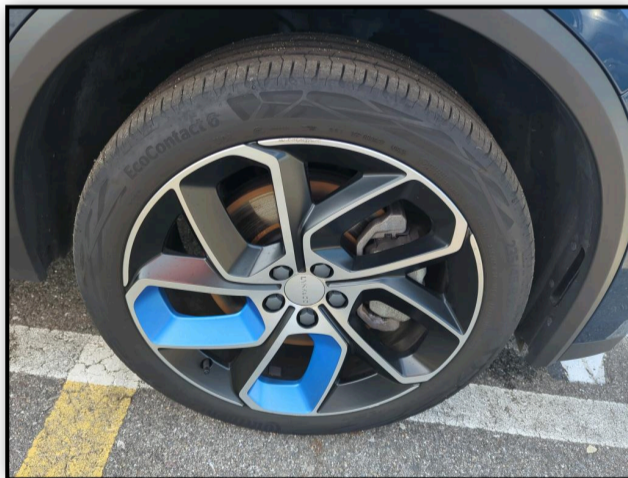
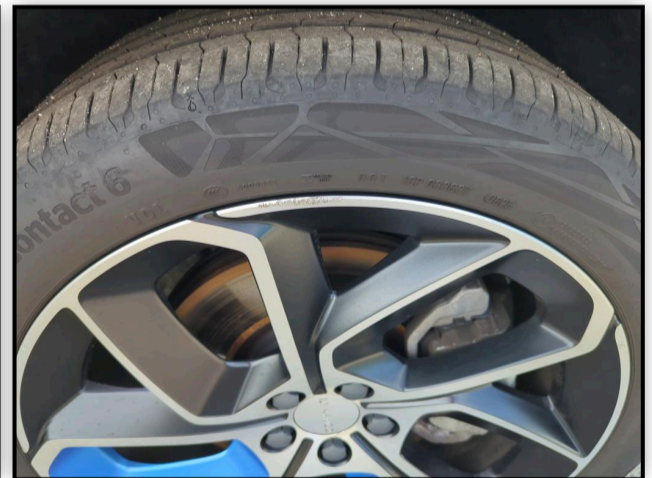
Cerchio lega bicolore / policromo ant. Dx

Graffiature

Riparare / sostituire (somma forfettaria)

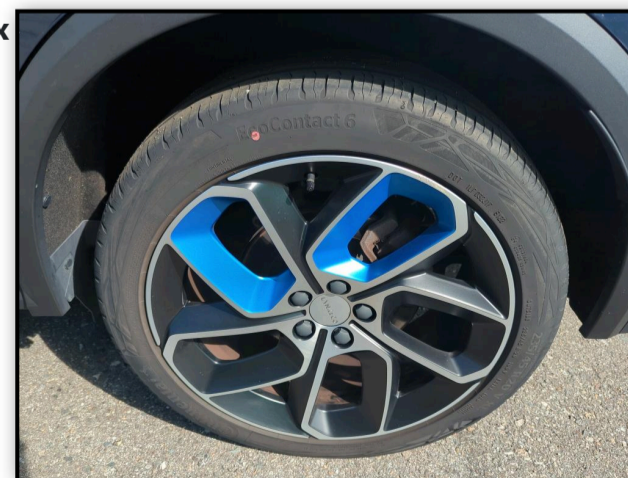
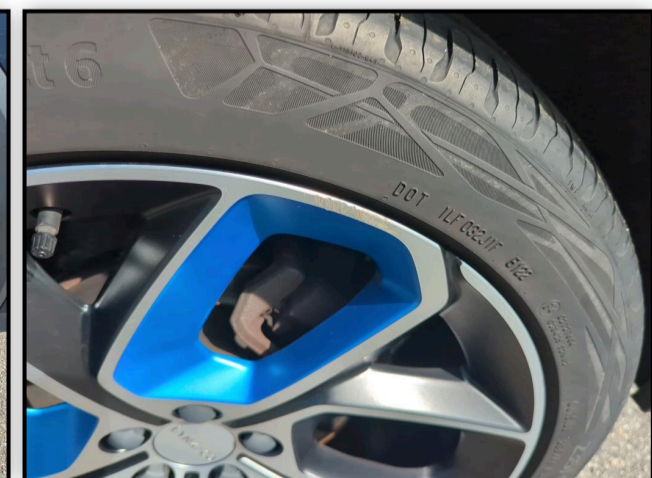
Cerchio lega bicolore / policromo post. Sx

Graffiature

Riparare / sostituire (somma forfettaria)

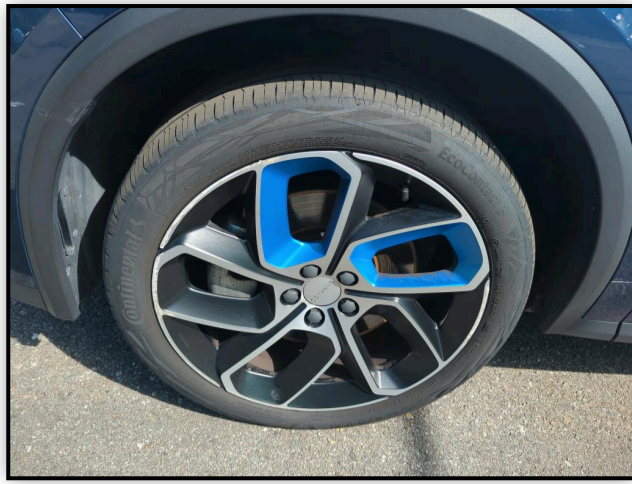
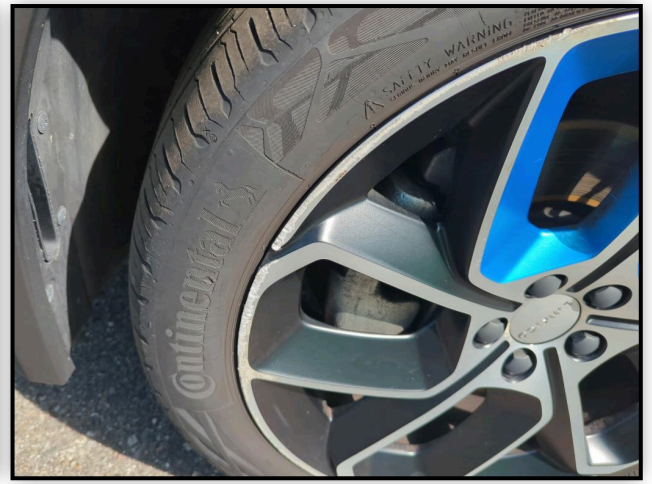
Cerchio lega bicolore / policromo ant. Sx

Graffiature

Riparare / sostituire (somma forfettaria)

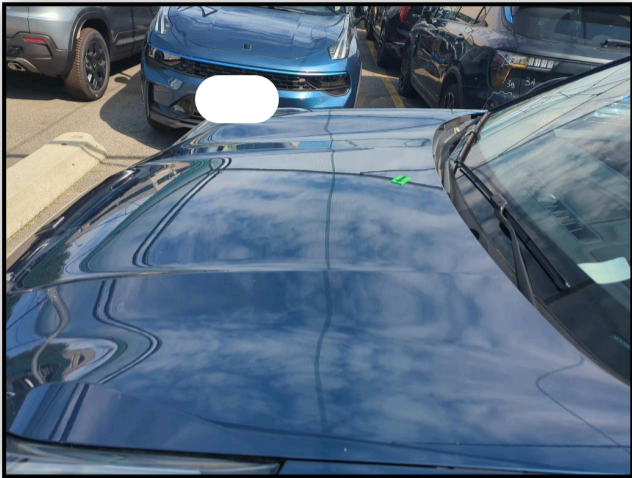
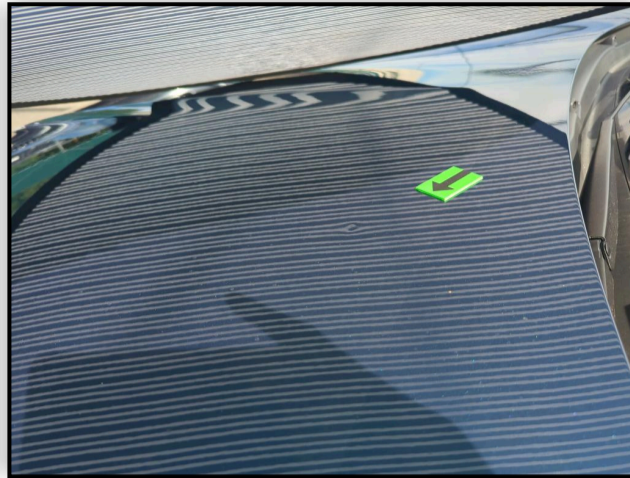
**Cofano anteriore**

Danni da grandine

Riparare e dipingere

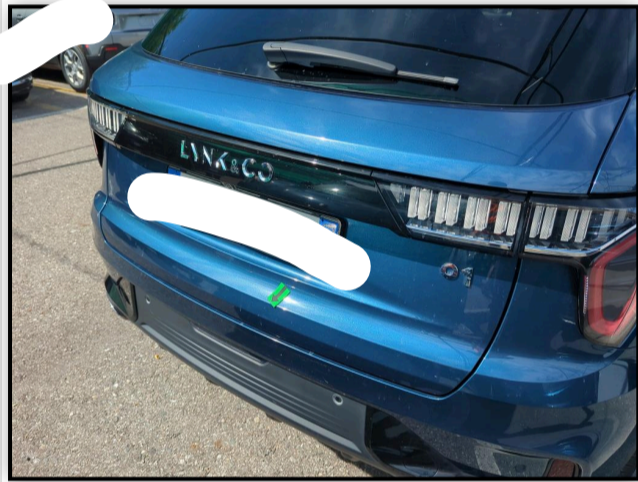
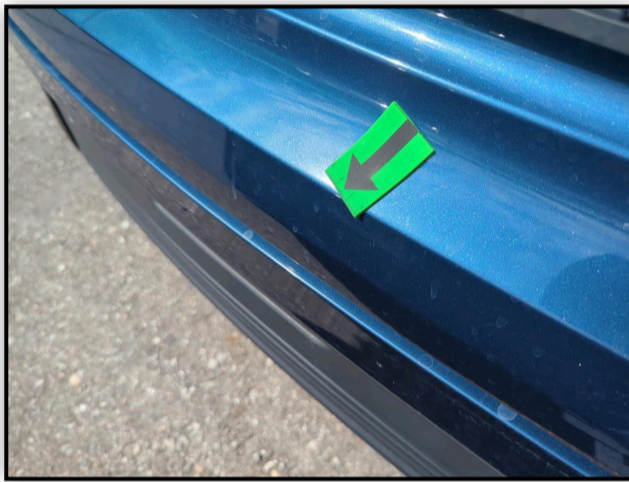
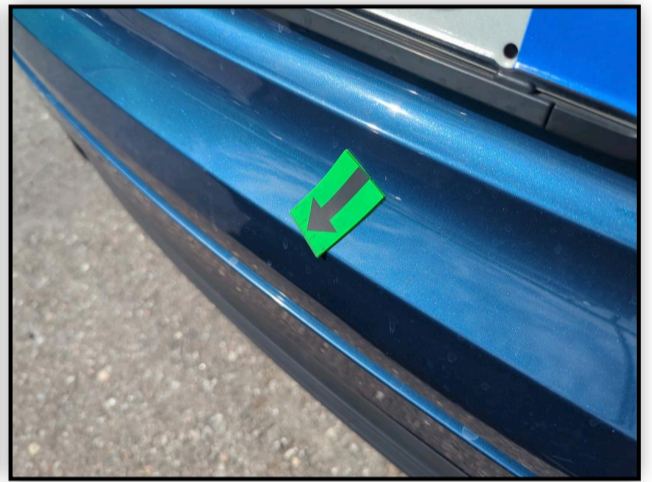
**Cofano Post.**

Ammaccatura

Riparare e dipingere

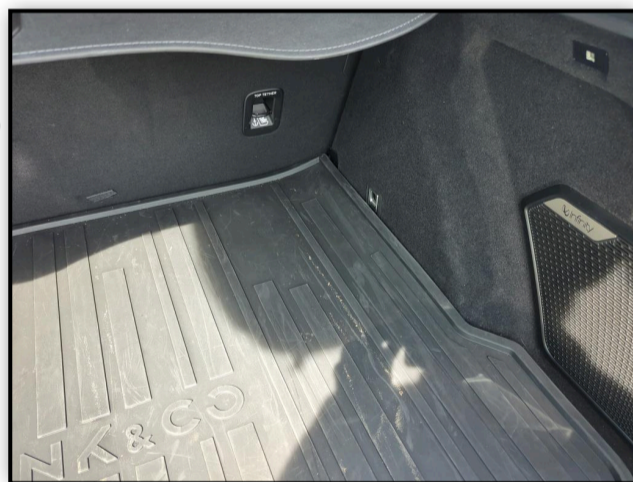
**Kit di riparazione pneumatici**

Mancanza

Riparare / sostituire (somma forfettaria)

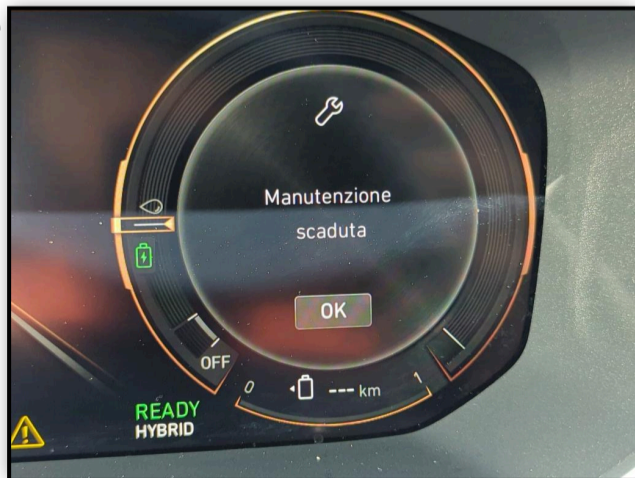
**Manutenzione**

Mancanza

Eeguire

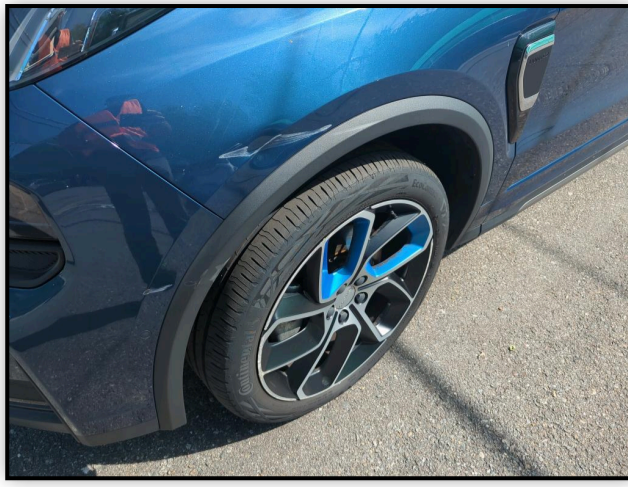
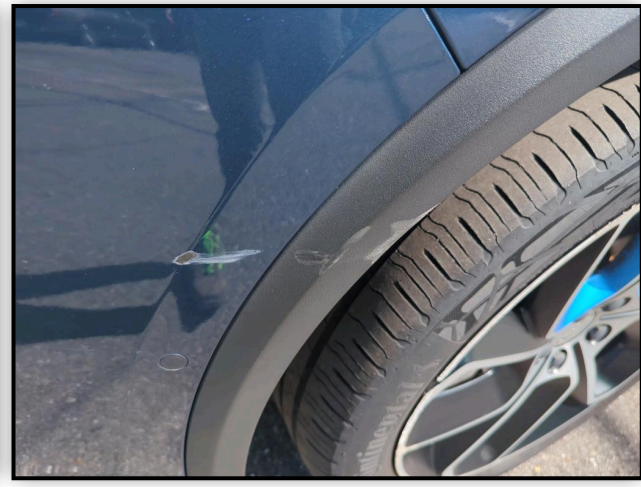
Modanatura arco passaruota ant. Sx

Graffiature

Sostituire

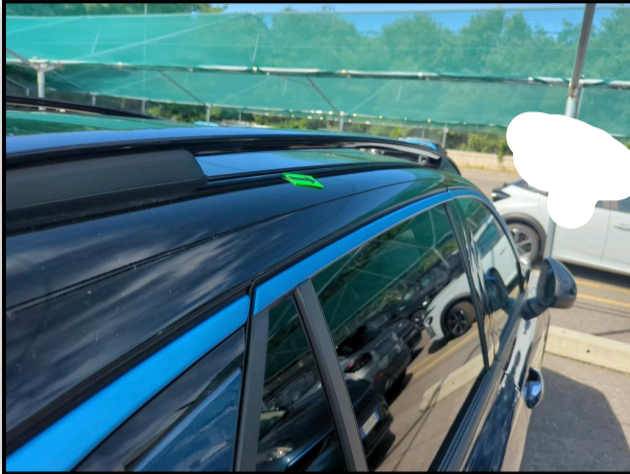
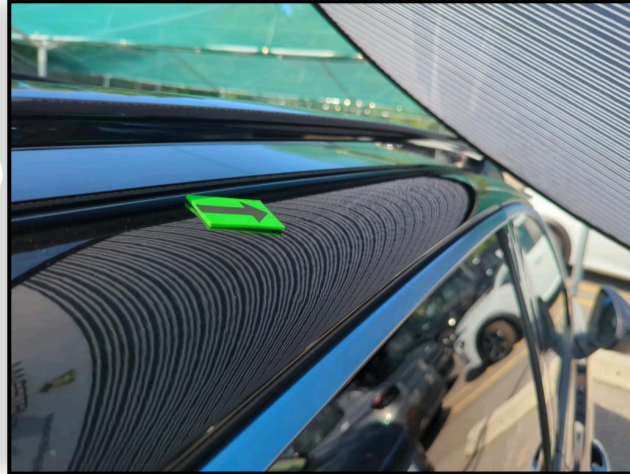
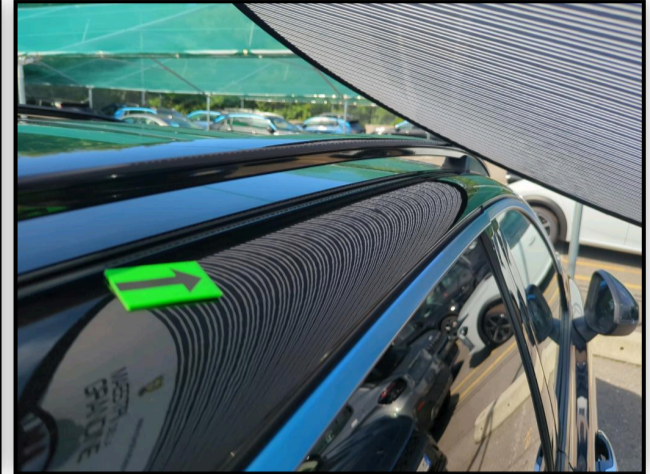
**Montante tetto dx**

Danni da grandine

Riparare e dipingere

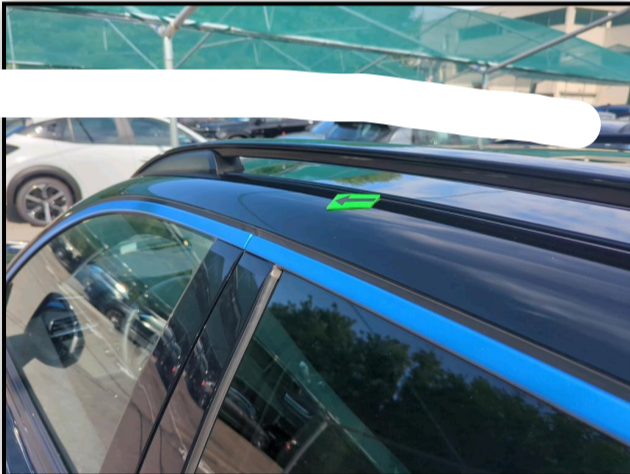
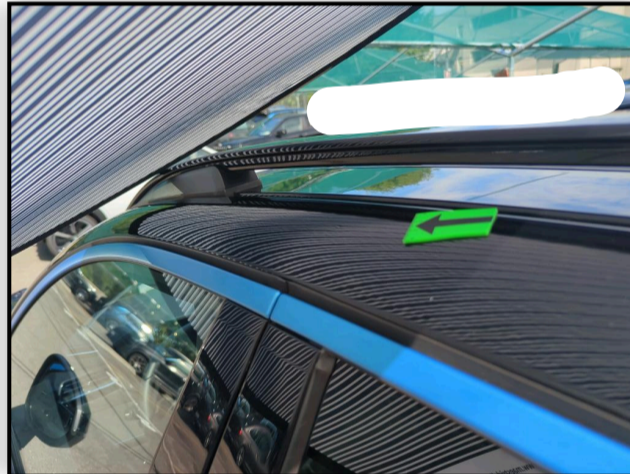
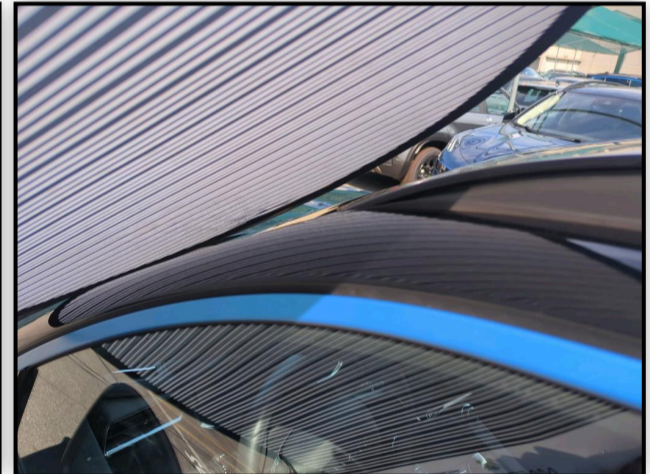
**Montante tetto sx**

Danni da grandine

Riparare e dipingere

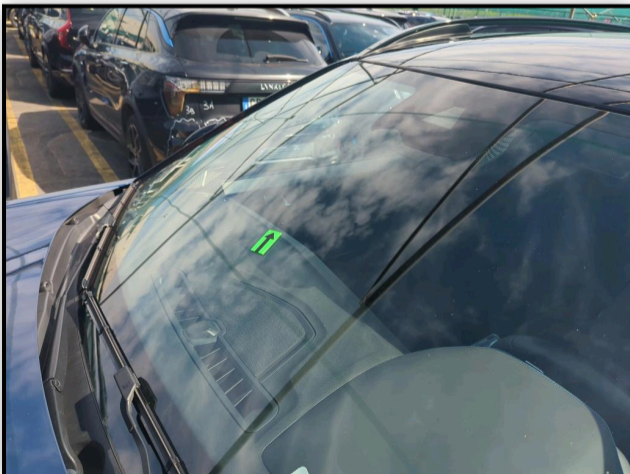
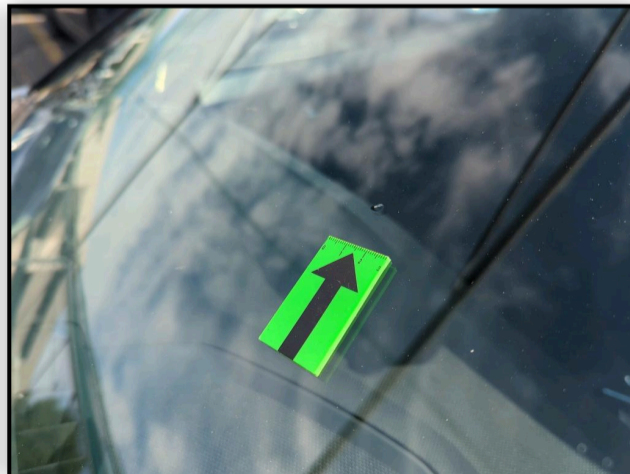
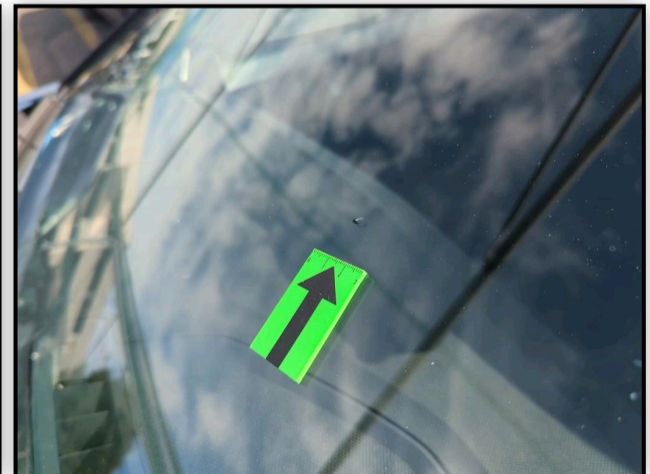
**Parabrezza**

Rotto

Sostituire

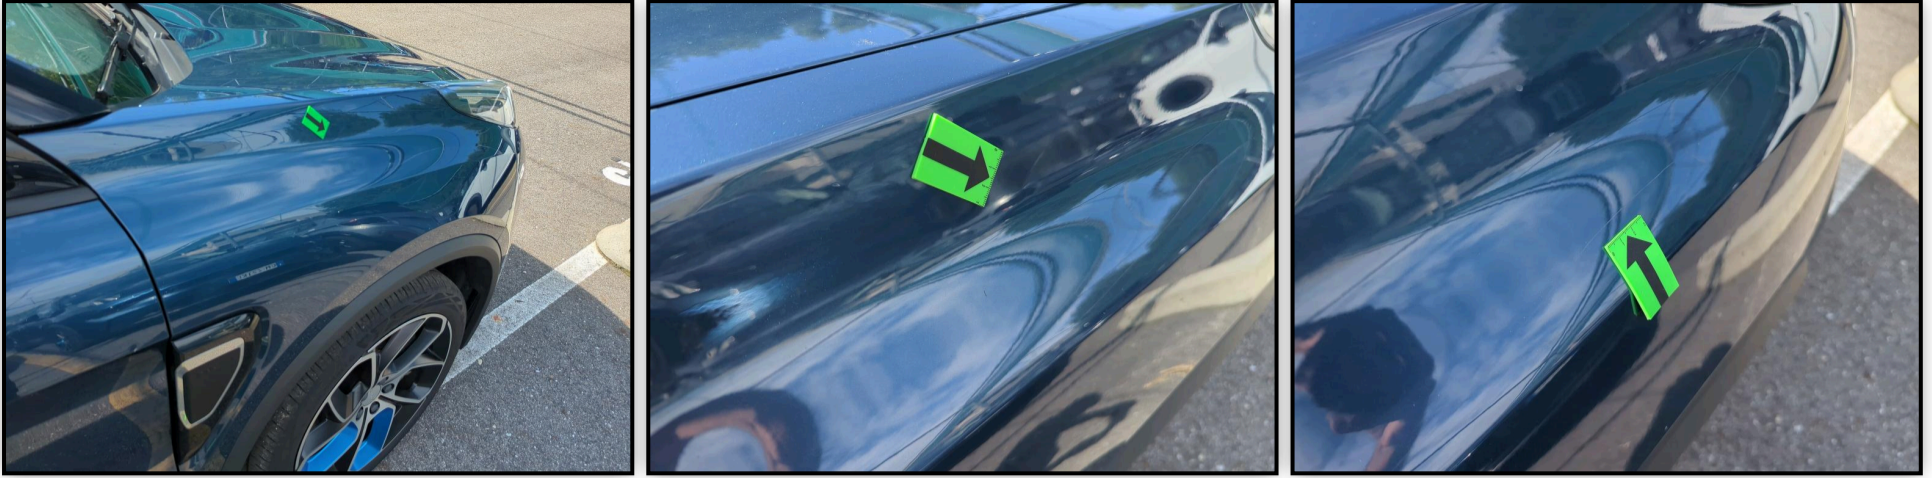
Parafango ant. Dx

Ammaccatura e graffio

Riparare e dipingere

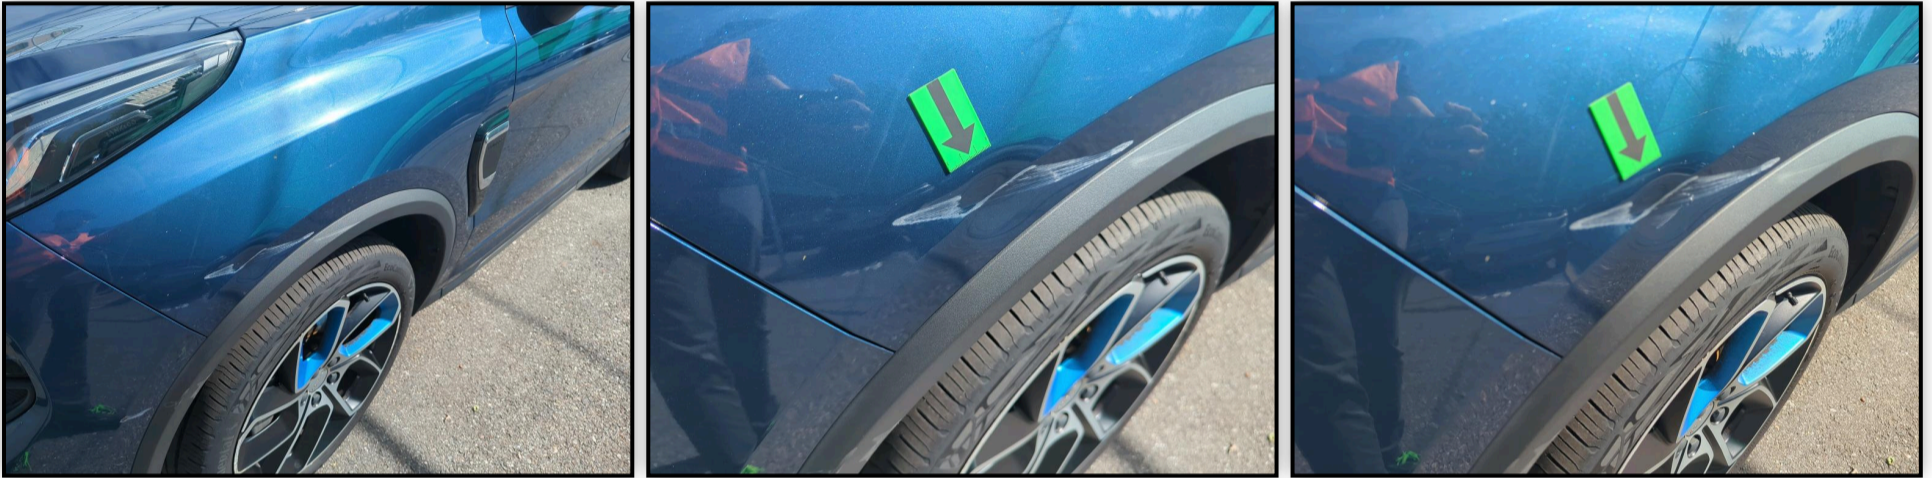
**Parafango ant. Sx**

Ammaccatura e graffio

Riparare e dipingere

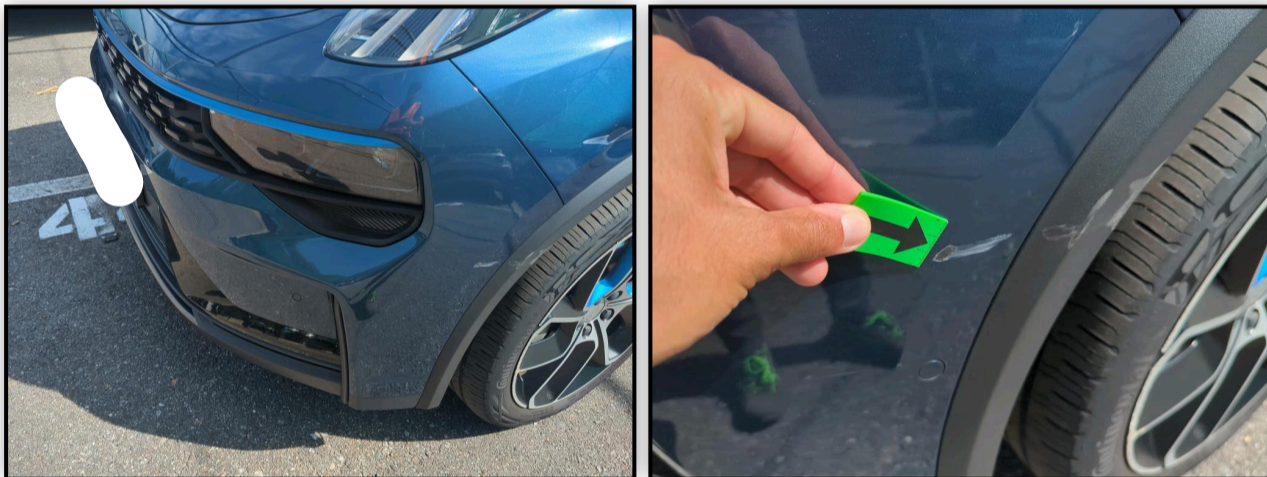
**Paraurti ant.**

Graffiature

Verniciatura

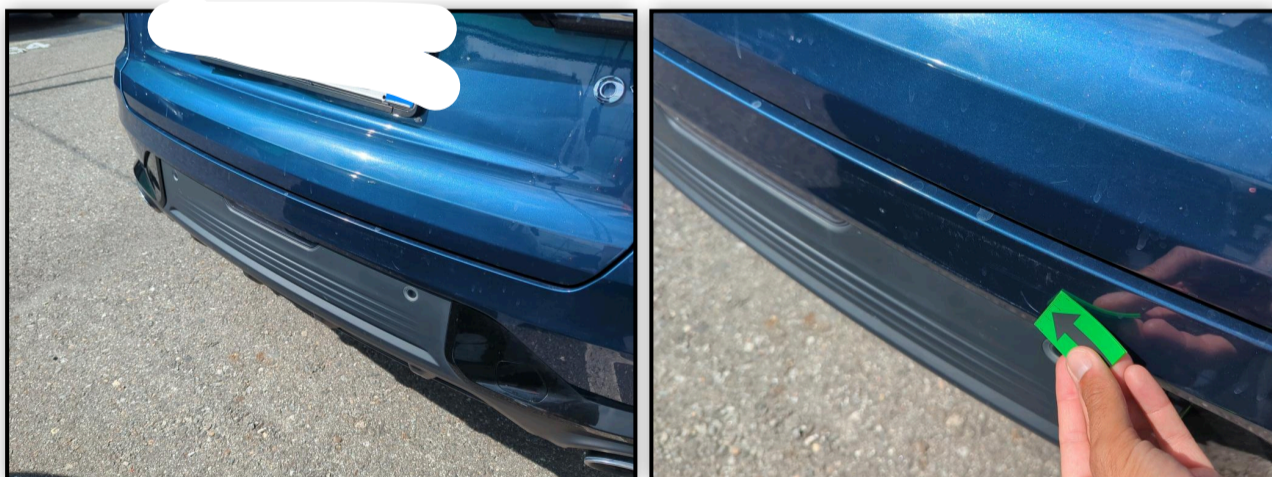
**Paraurti post.**

Graffiature

Verniciatura

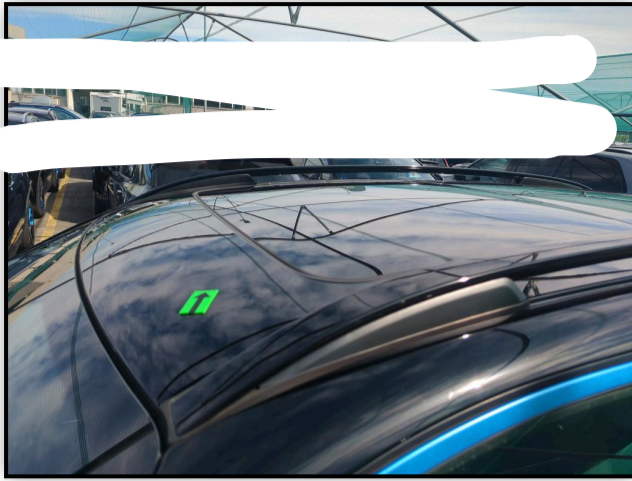
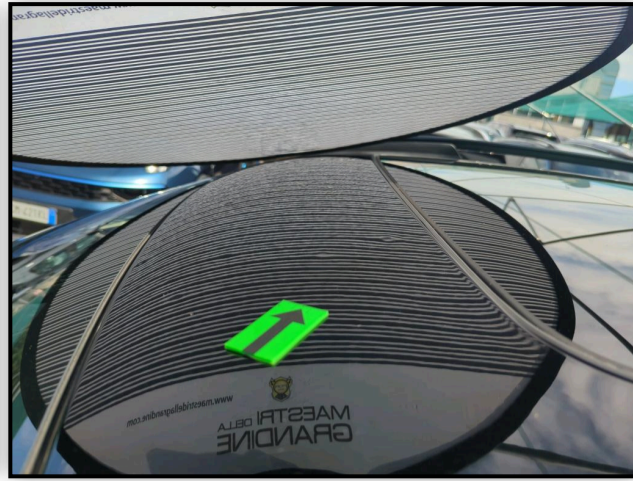
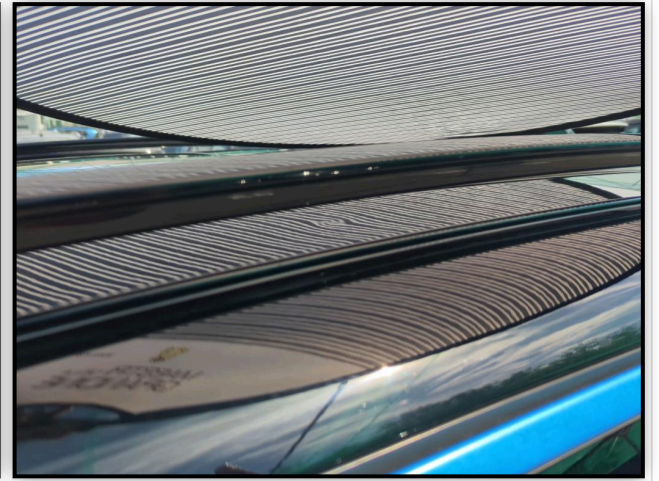
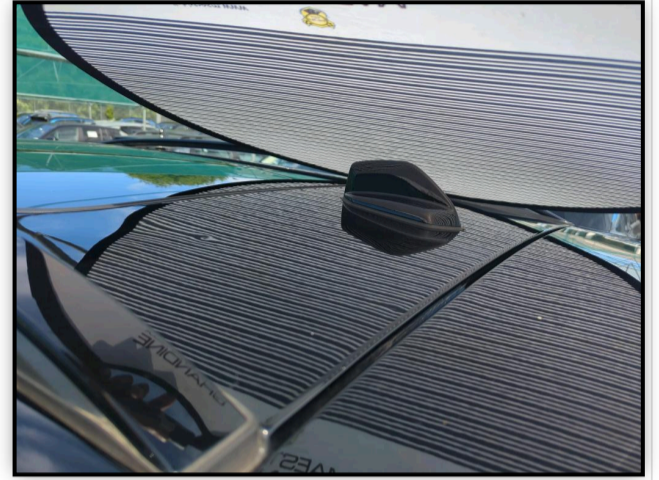
Danni da grandine
Riparare e dipingere
Tetto e altri
