# Volkswagen ID.4 '21 BEV

Merk:	<b>Volkswagen</b>	Kenteken:	
Versnellingsbak:	<b>Automaat</b>	Kleur carrosserie:	
Model:	<b>ID.4 '21 BEV</b>	Chassisnummer:	<b>WVGZZZE2ZMP010809</b>
Type brandstof:	<b>Electrisch</b>	Vermogen:	<b>150 kW</b>
Versie:	<b>ID.4 77kWh 1st Auto</b>	1ste tenaamstelling:	<b>18-03-2021</b>
Kilometerstand:	<b>224917 km</b>	Aantal deuren:

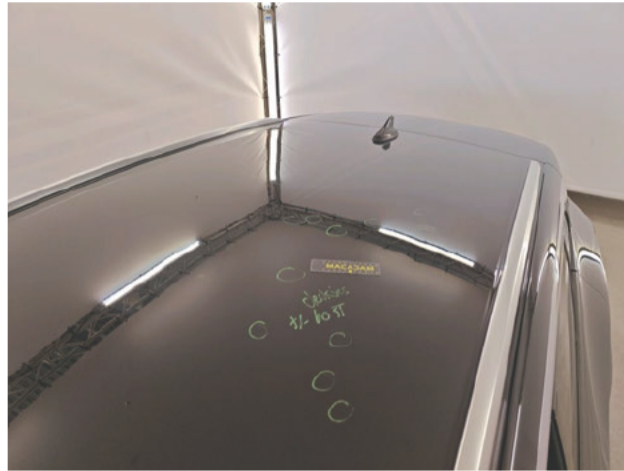
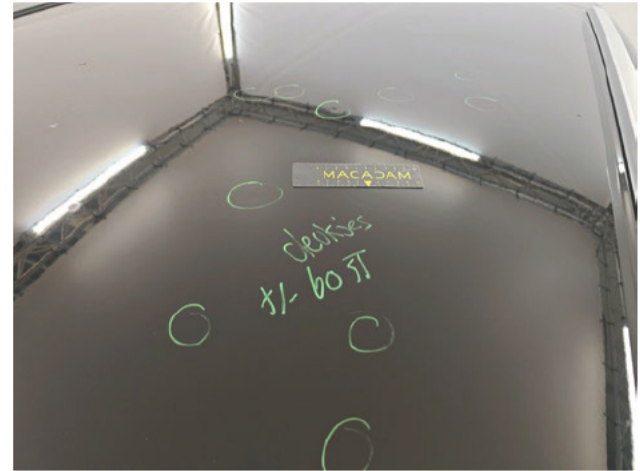
### Dak

Hagelschade

Uitdeuken zonder spuiten (hagelschade)

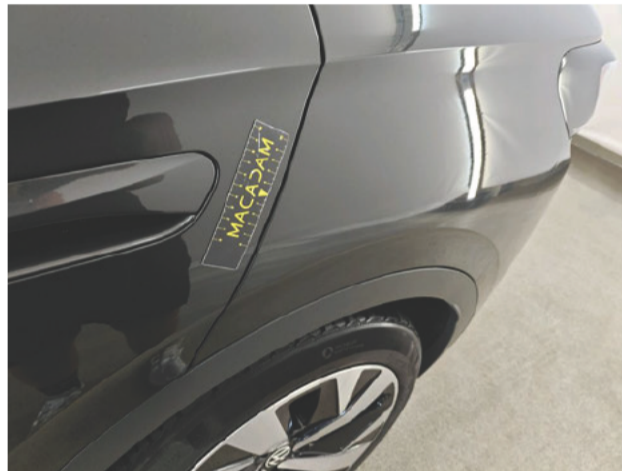
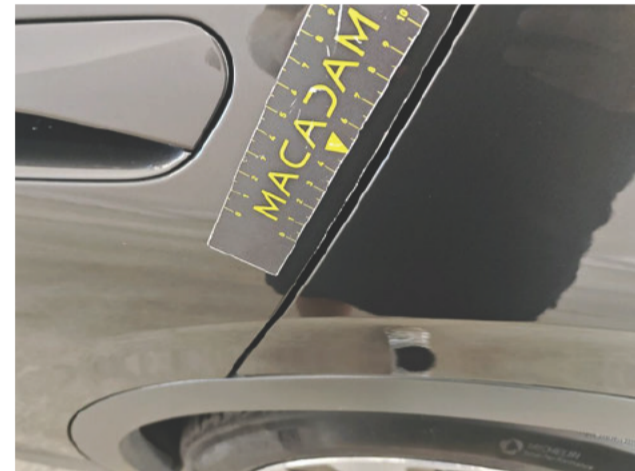
### Deur A L

Kras(sen)

Herstellen en spuiten (gedeeltelijk)

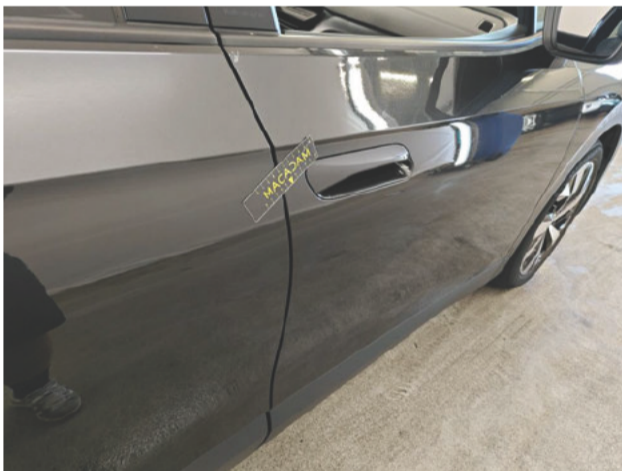
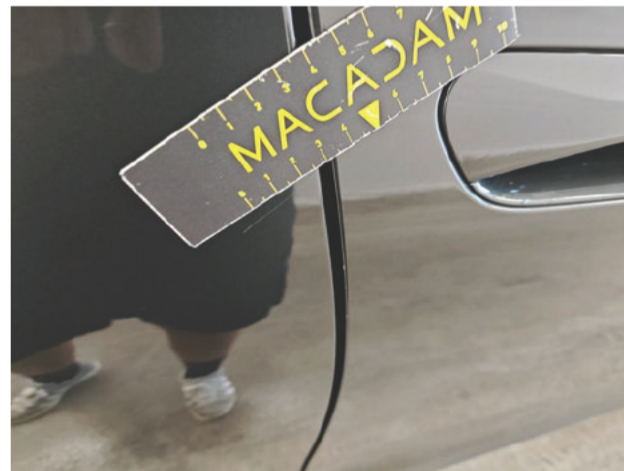
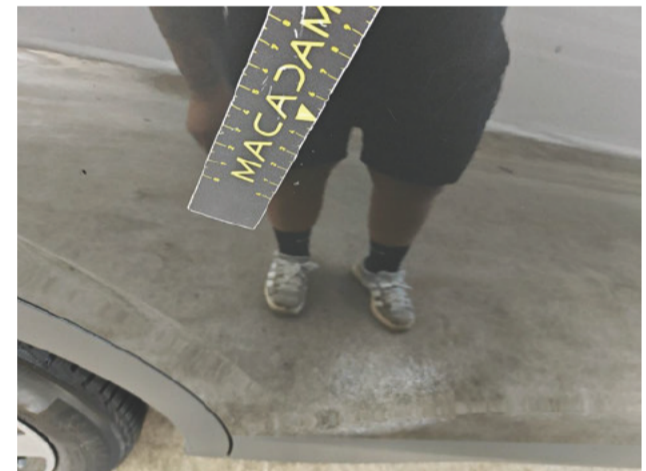
### Deur A R

Kras(sen)

Herstellen en spuiten (gedeeltelijk)

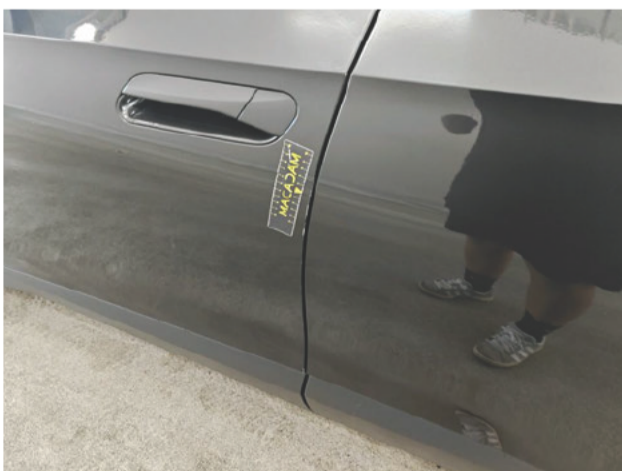
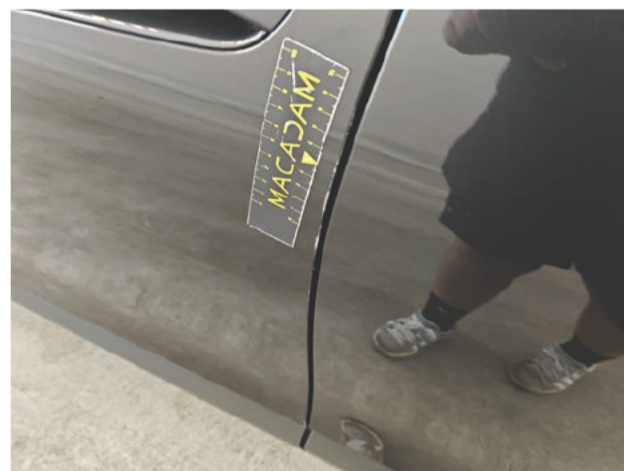
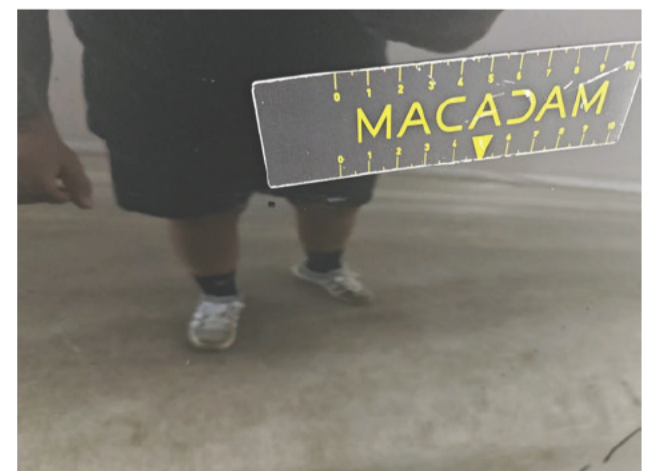
### Deur V L

Kras(sen)

Herstellen en spuiten (gedeeltelijk)

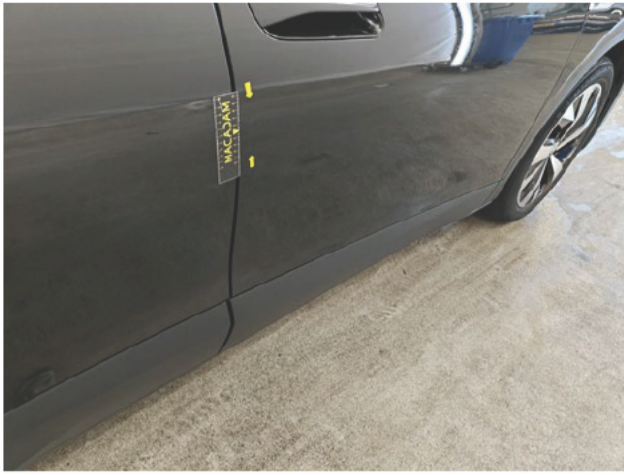
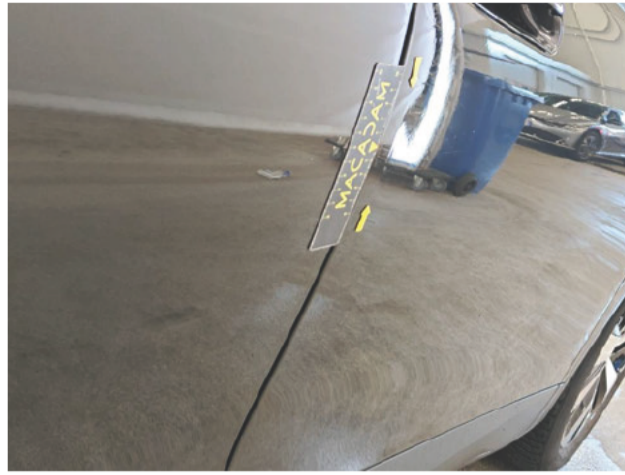
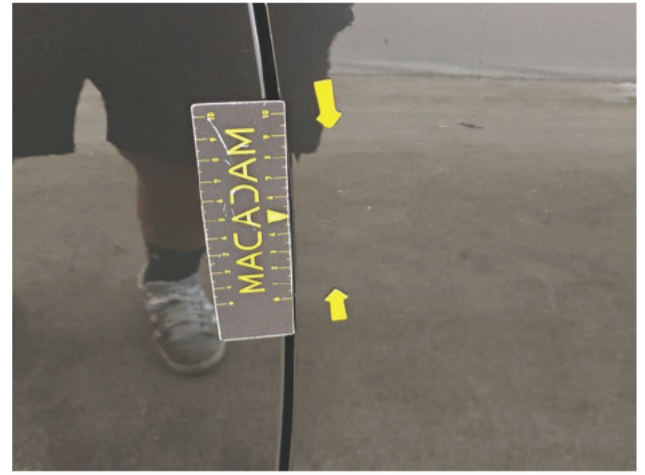
**Deur V R**

Deuk(en) en kras(sen)

Herstellen en spuiten (compleet)

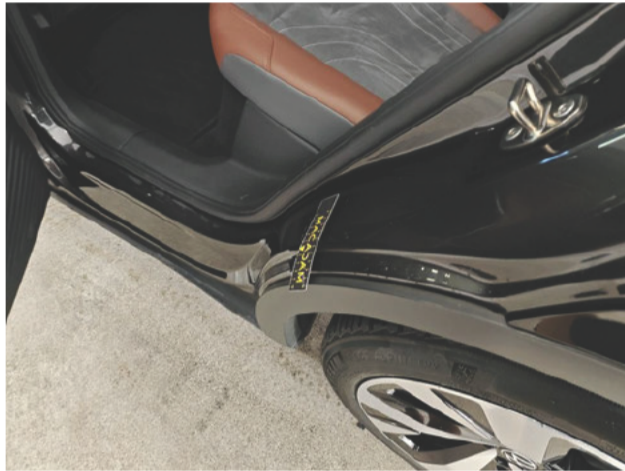
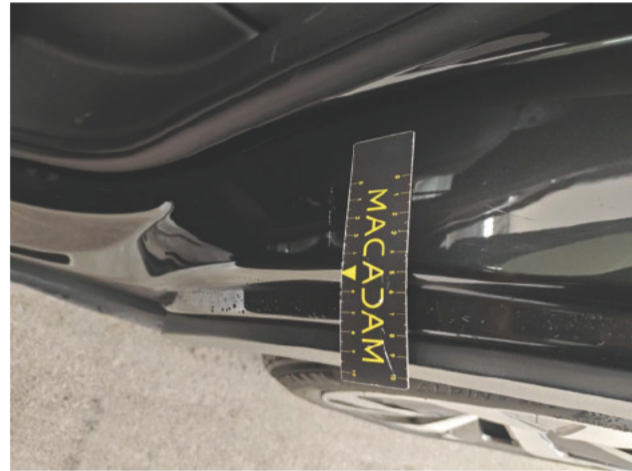
**Deurframe A L**

Kras(sen)

Herstellen en spuiten (gedeeltelijk)

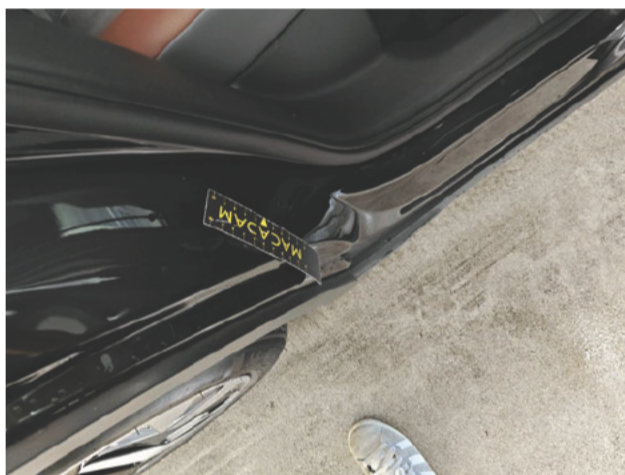
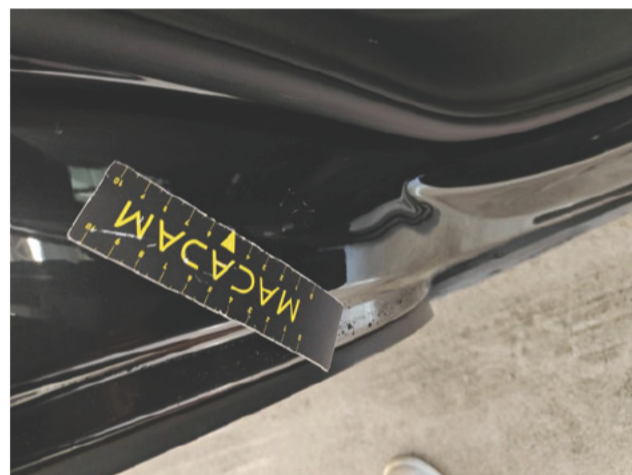
**Deurframe A R**

Kras(sen)

Herstellen en spuiten (gedeeltelijk)

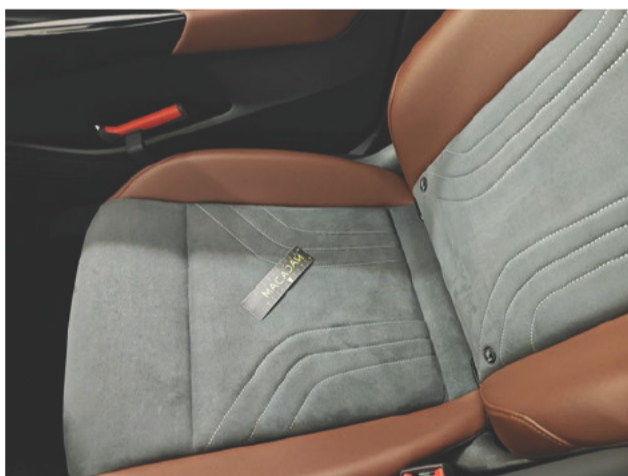
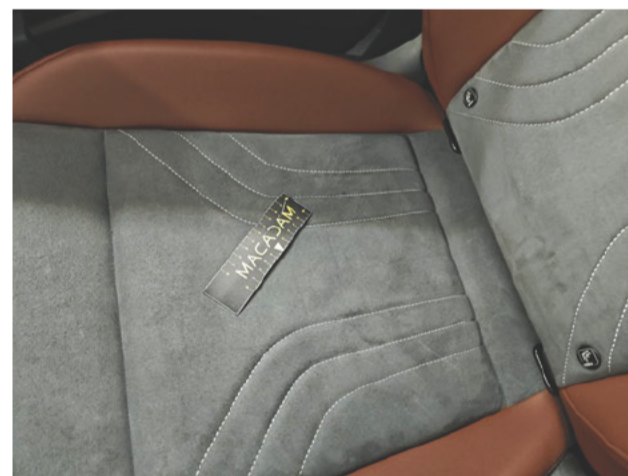
**Interieur**

Vlek

Reinigen

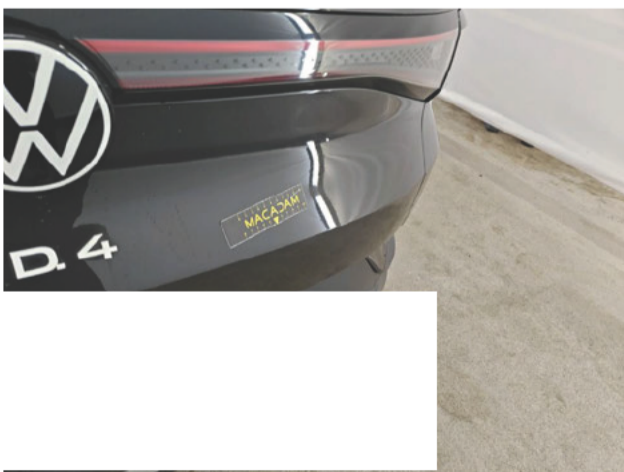
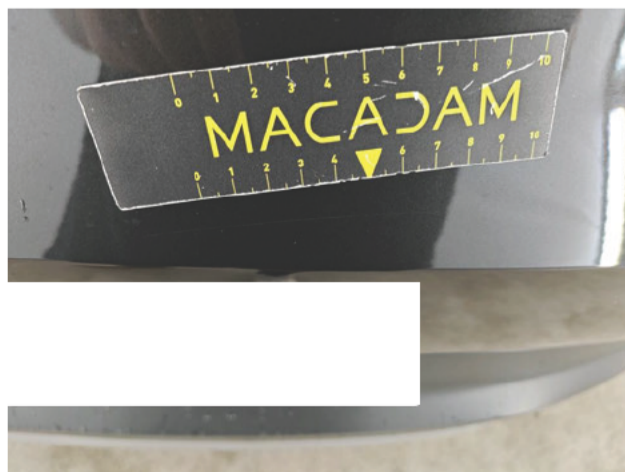
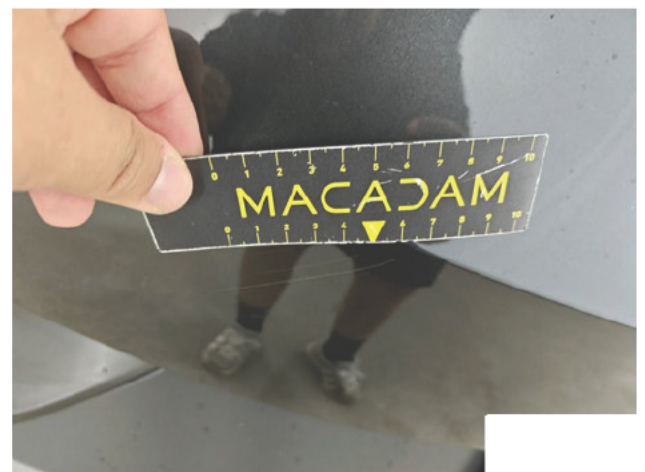
**Kofferklep**

Kras(sen)

Herstellen en spuiten (compleet)

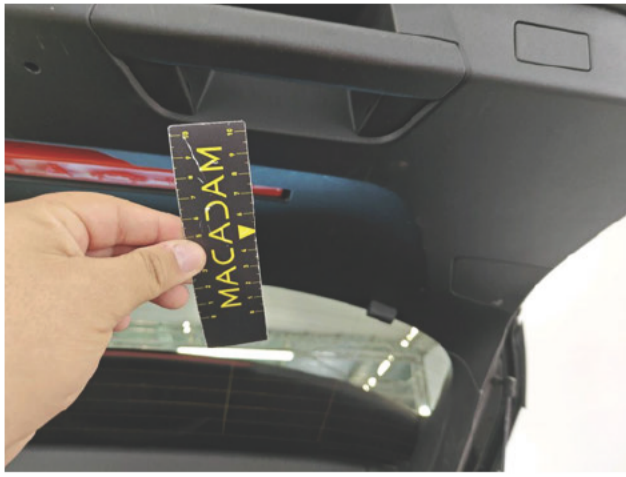
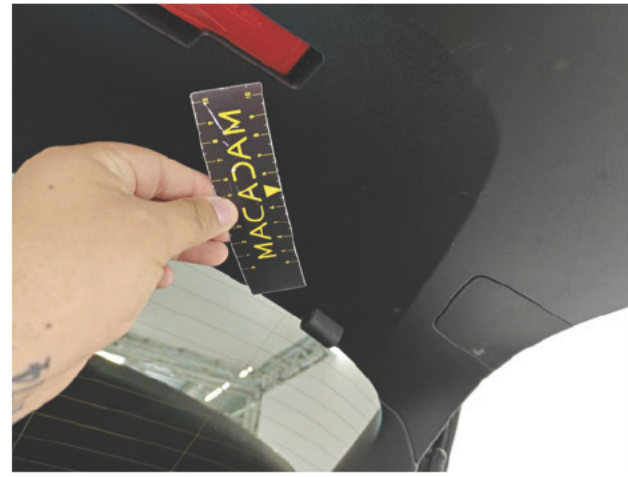
**Kofferklep bekleding**

Kras(sen)  
Smartrepair  
Achterzijde

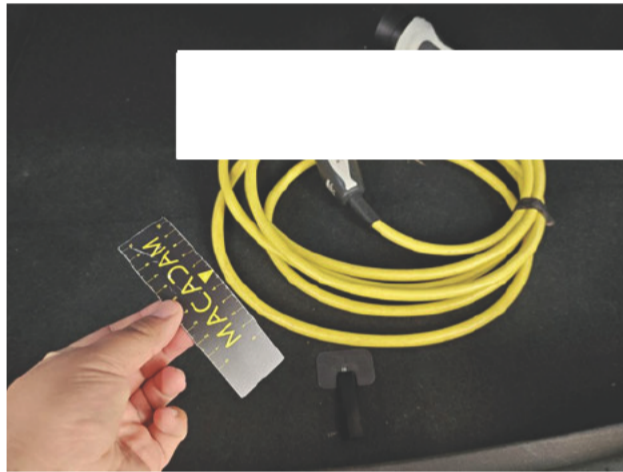
**Laadkabel EV (normaal)**

Ontbreekt  
Vervangen  
Achterzijde

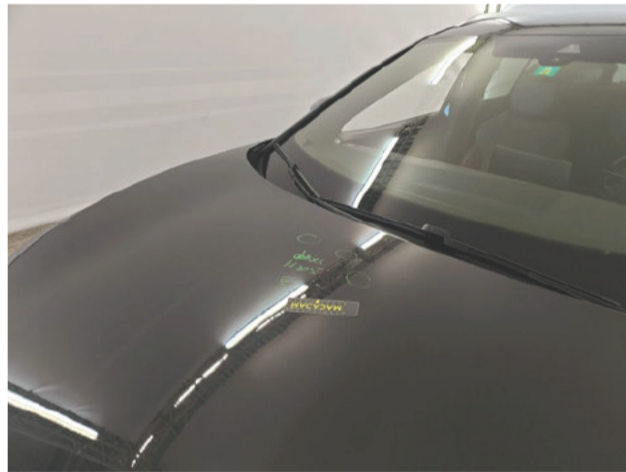
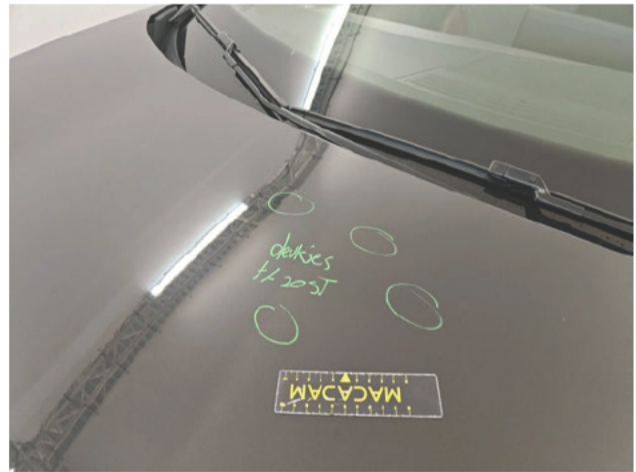
**Motorkap**

Hagelschade  
Uitdeuken zonder spuiten (hagelschade)  
Voorzijde

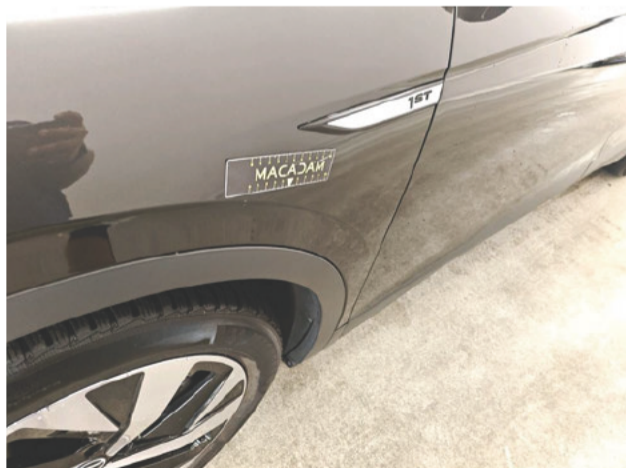
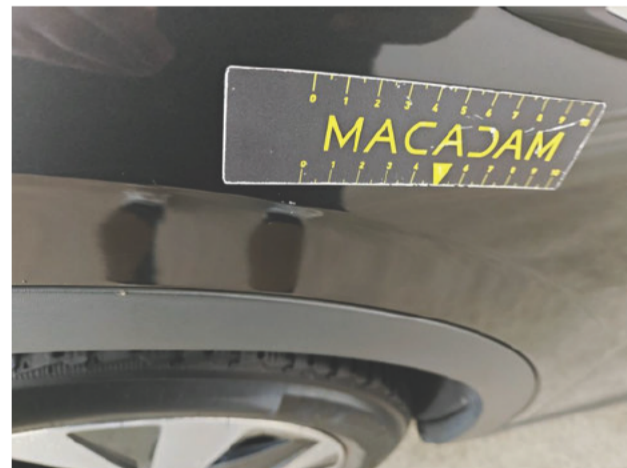
**Scherf V L**

Kras(sen)  
Herstellen en spuiten (compleet)  
Links

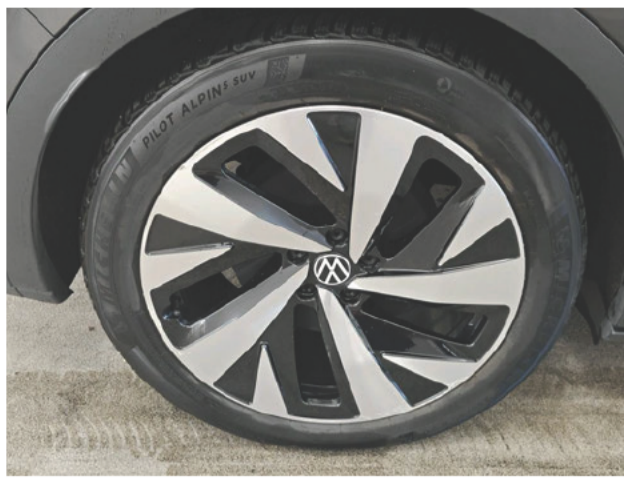
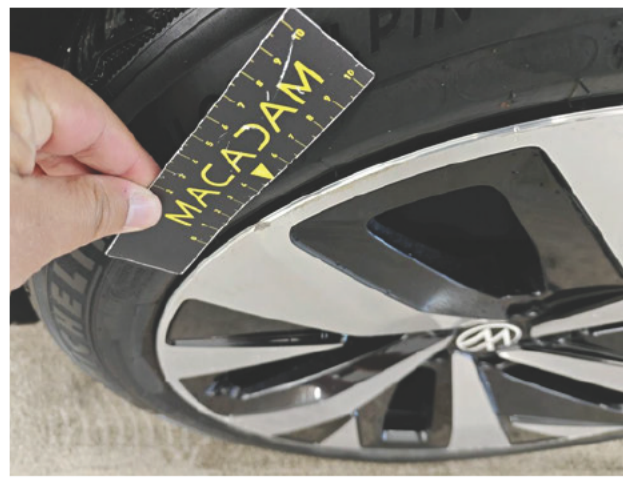
## Velg A R alu

Kras(sen)

Herstellen en spuiten (compleet)
