## Bewertungsgutachten

**KA A1267E**

**TMAK381GFNJ055228**

| Typ / Verkaufsbezeichnung | OSE / KONA EV Select |

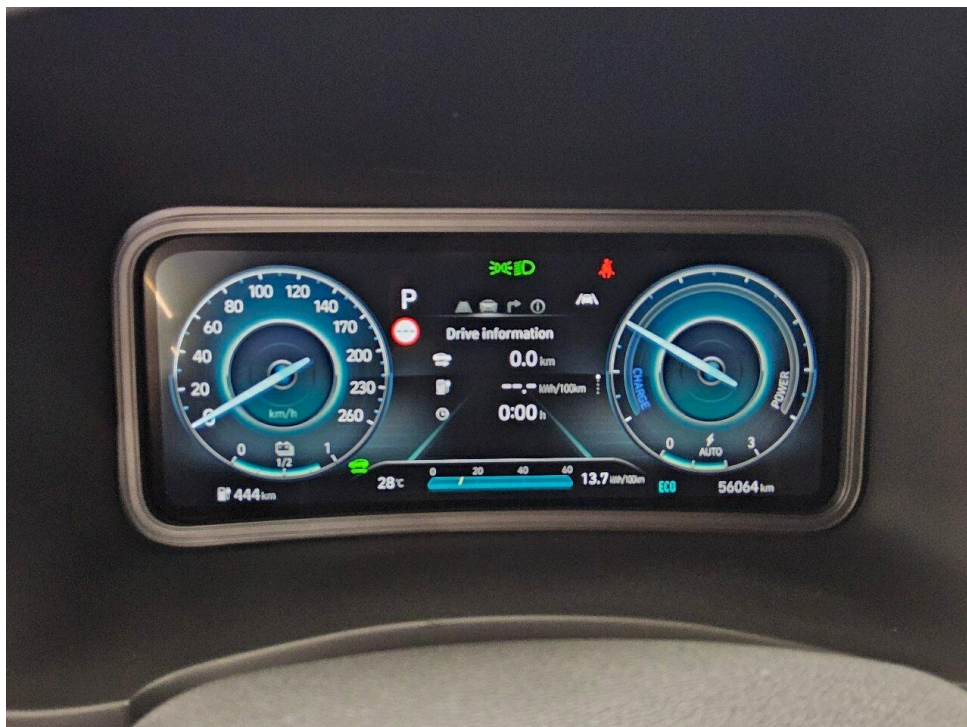
Bild 4 : Kombiinstrument (betriebsbereit) mit Km-Stand

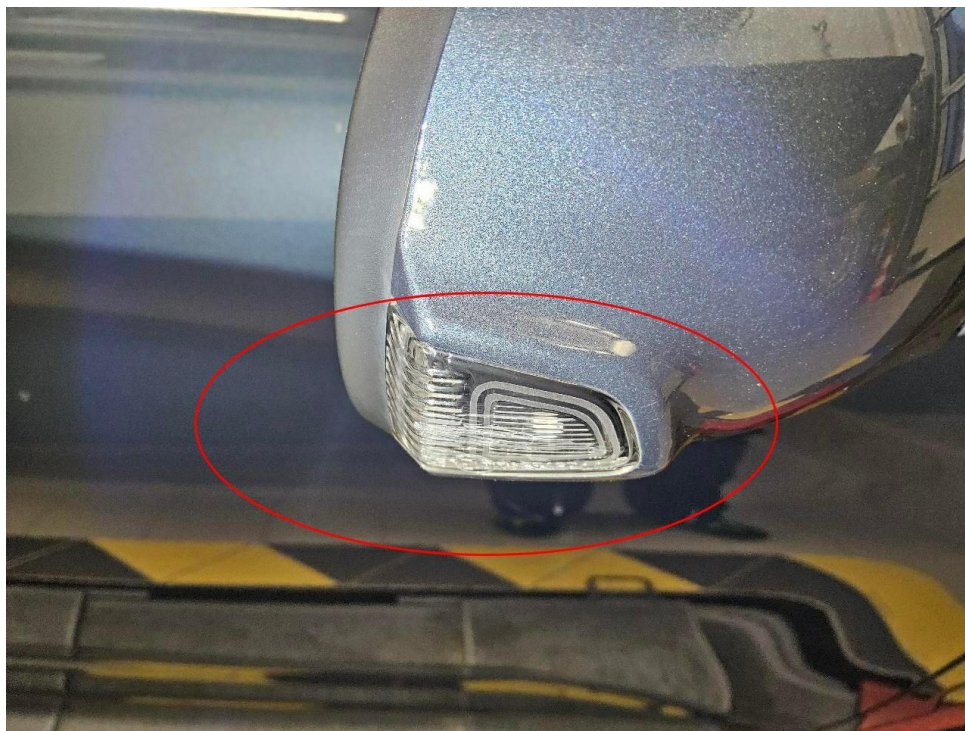
Spiegel Blinker rechts verkratzt, erneuern (Bild 8, 9); Türe hinten links eingedellt, drücken (Bild 10, 11). Türe vorne rechts eingedellt, drücken (Bild 12, 13). Stoßfänger vorne unterhalb verkratzt, smart repair (Bild 14, 15).

Bild 8 : Spiegel Blinker rechts verkratzt

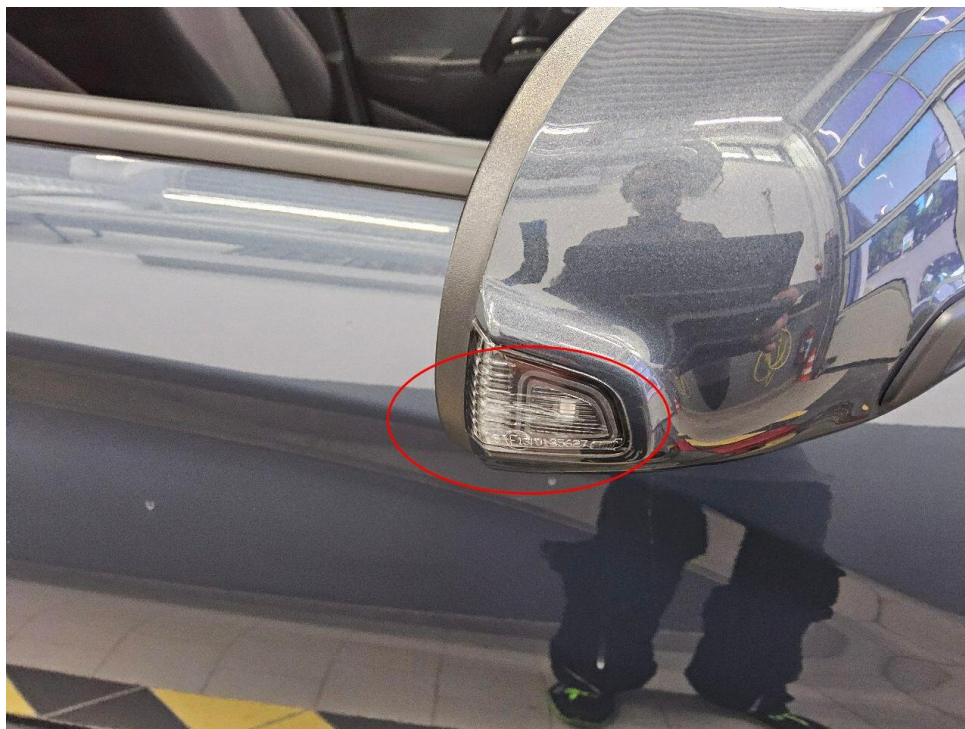
Bild 9 : Spiegel Blinker rechts verkratzt

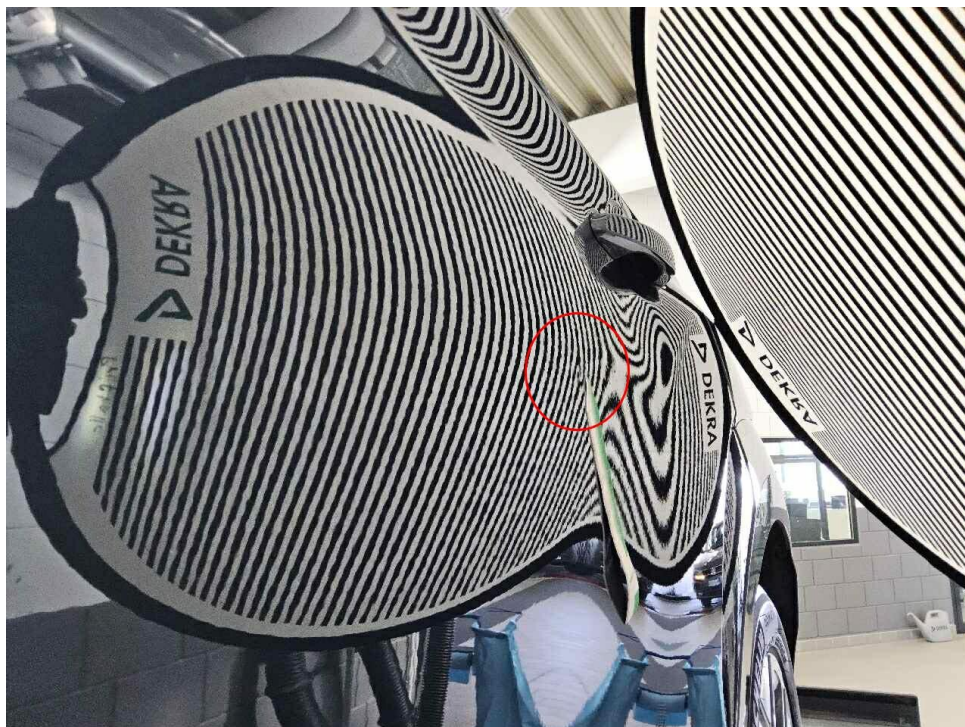
Bild 10 : Türe hinten links eingedellt

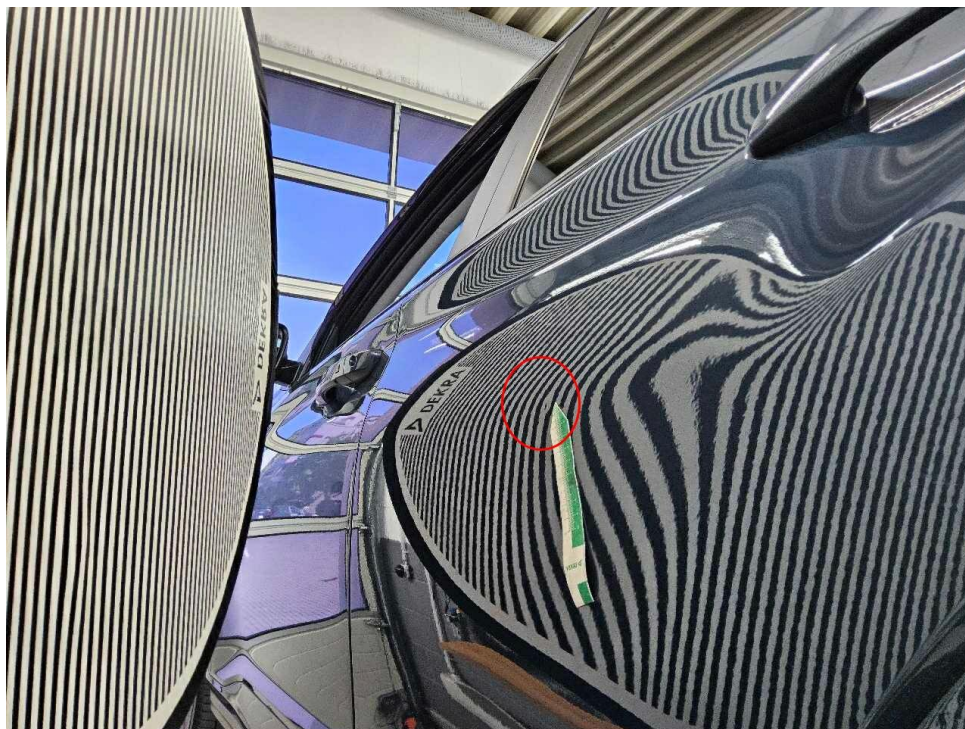
Bild 11 : Türe hinten links eingedellt

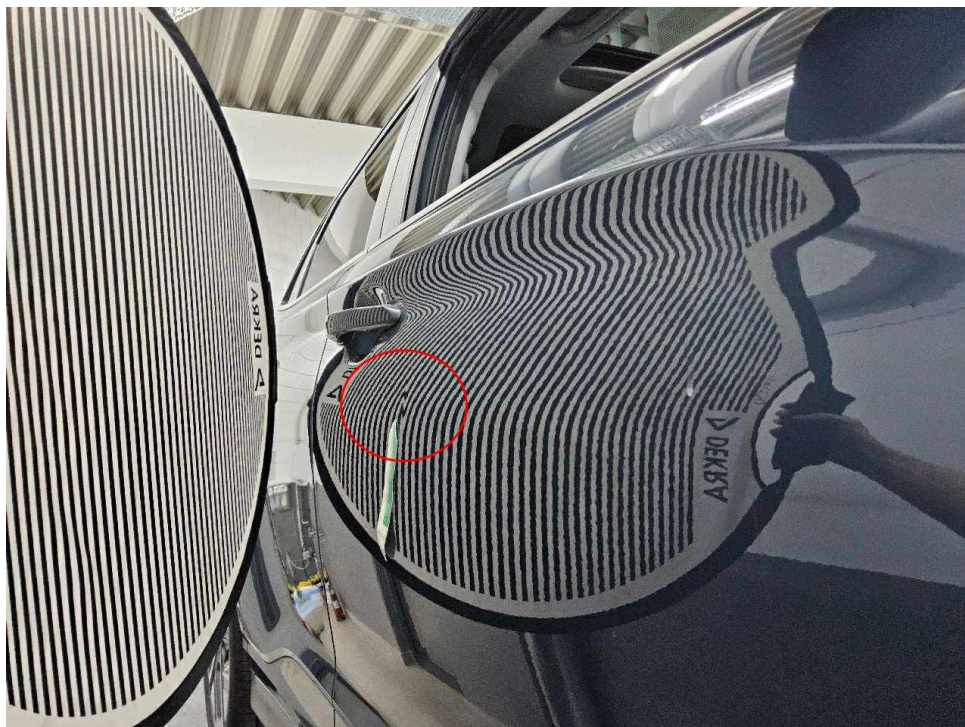
Bild 12 : Türe vorne rechts eingedellt

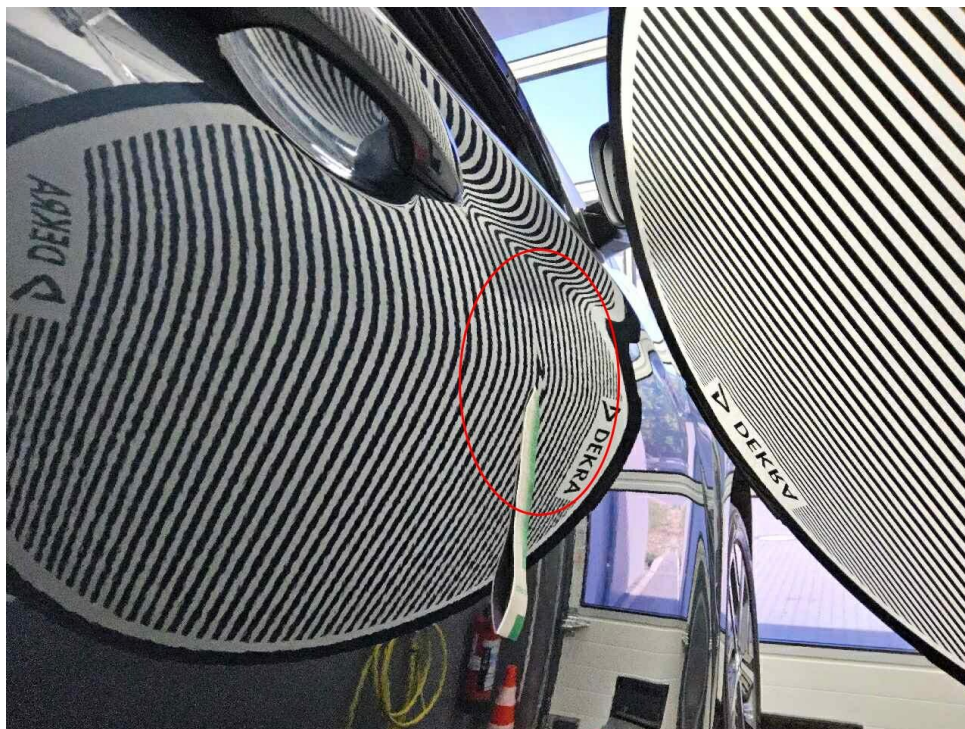
Bild 13 : Türe vorne rechts eingedellt

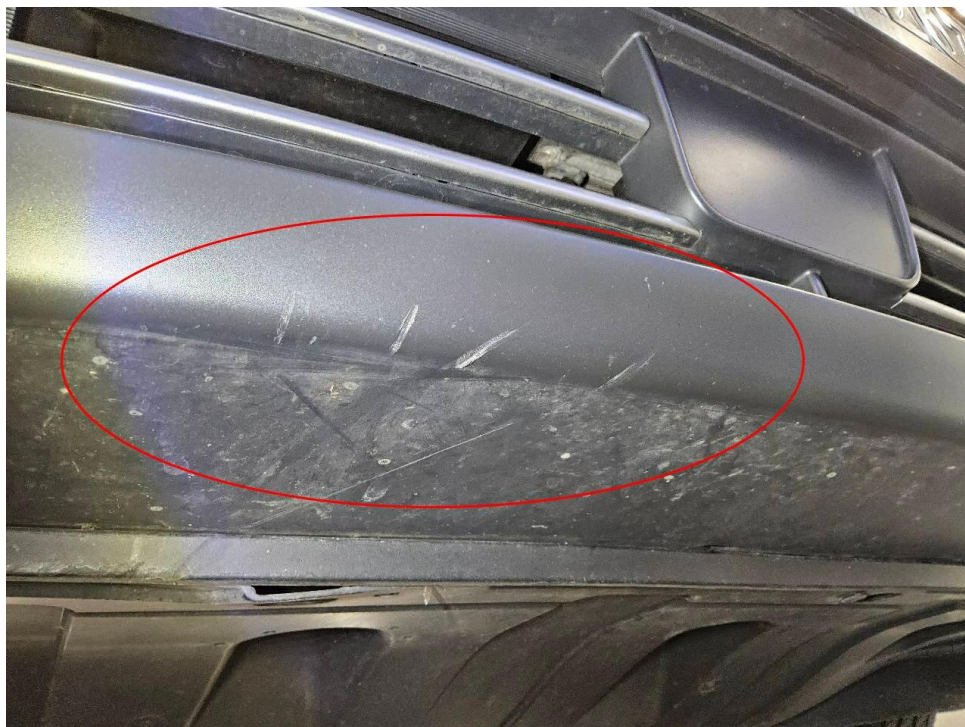
Bild 14 : Stoßfänger vorne unterhalb verkratzt

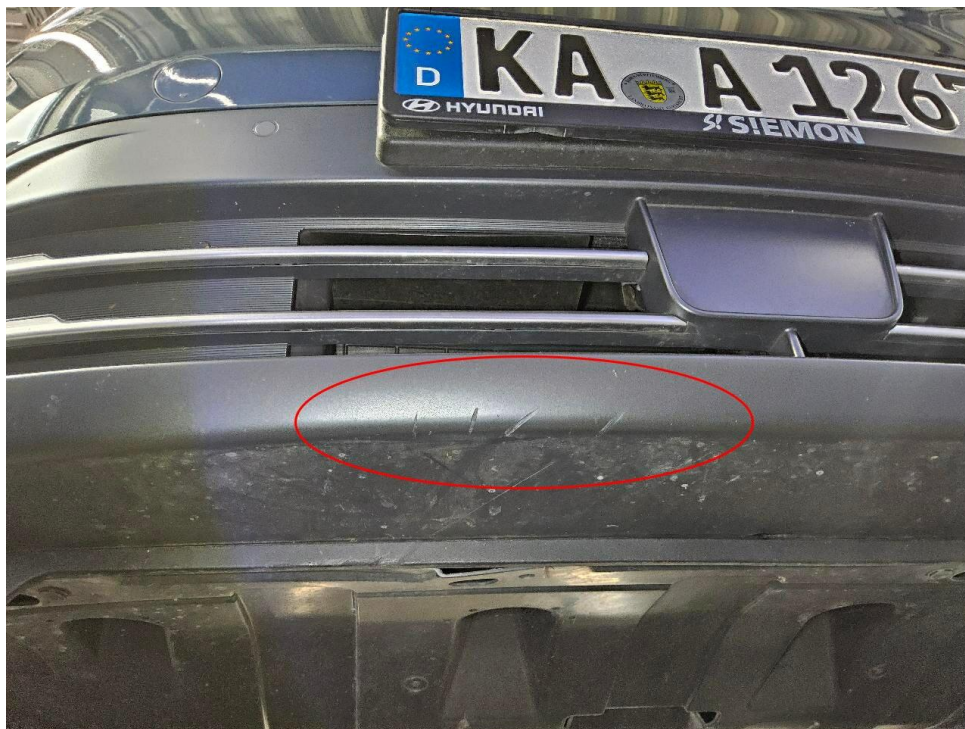
Bild 15 : Stoßfänger vorne unterhalb verkratzt
