## Zustandsbericht

<b>Kunde :</b>	<b>Allane SE HCBE</b>	<b>Amtl. Kennzeichen :</b>	<b>Z-SL 9012</b>
<b>Berichtsnummer :</b>	<b>0000000926254-DE968</b>		
<b>Referenznummer:</b>	<b>31195196</b>

#### Hyundai i20 (BC3)(08.2020->) N Performance

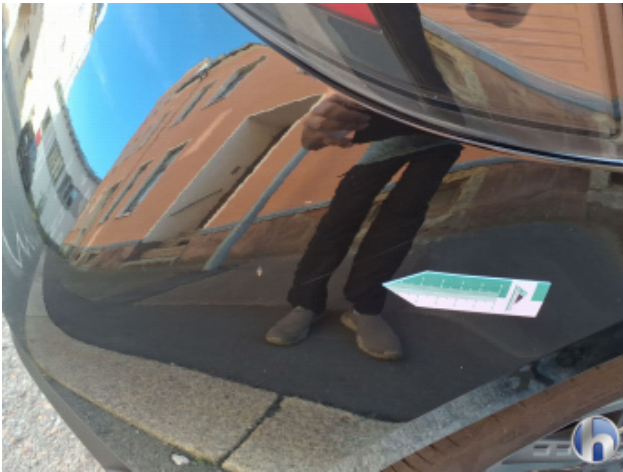
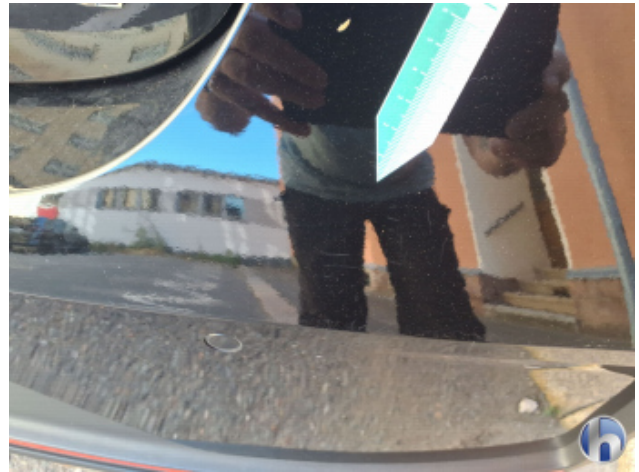
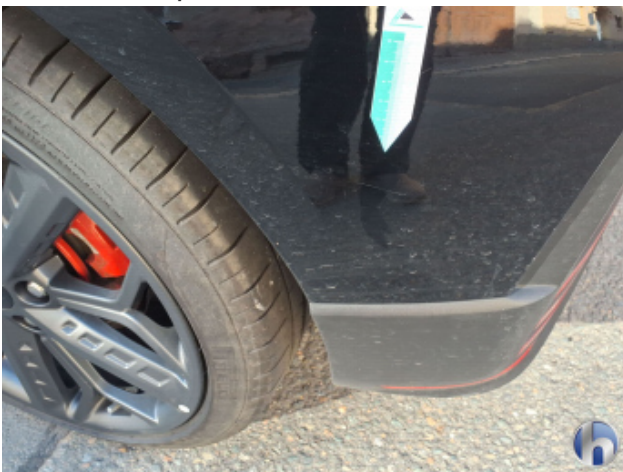
1. Stoßfänger Hinten  
Kratzer - Smart Repair

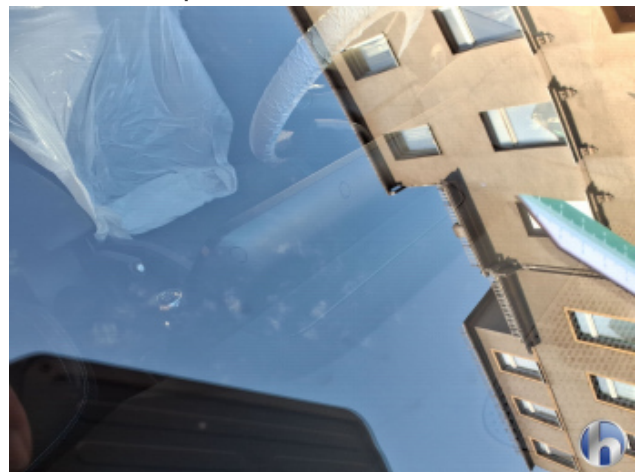
2. Windschutzscheibe  
Gebrauchsspuren - Ohne Reparatur

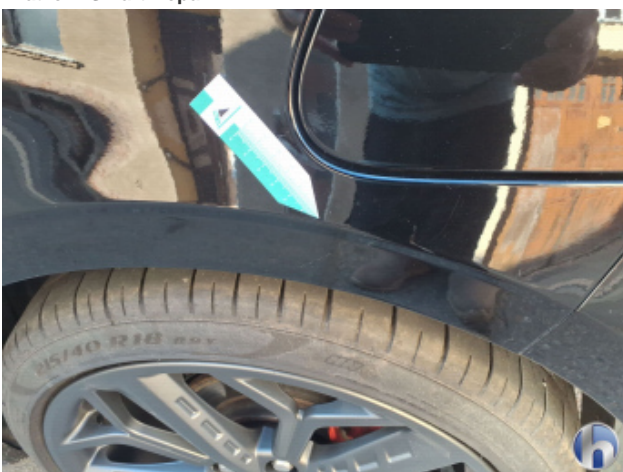
3. Seitenwand - Hinten - Links  
Oberflächenkratzer - Aufbereiten / Polieren

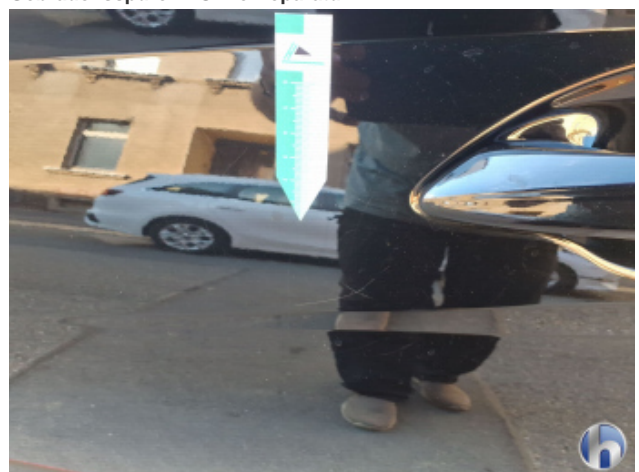
4. Tür Hinten - Links  
Kratzer - Smart Repair
