Zustandsbericht

Kunde :	Allane SE HCBE	Amtl. Kennzeichen :	LB-GS 4866
Berichtsnummer :	0000000925463-DE968		
Referenznummer:	31199553

Hyundai i20 (BC3)(08.2020->) Trend Mild-Hybrid

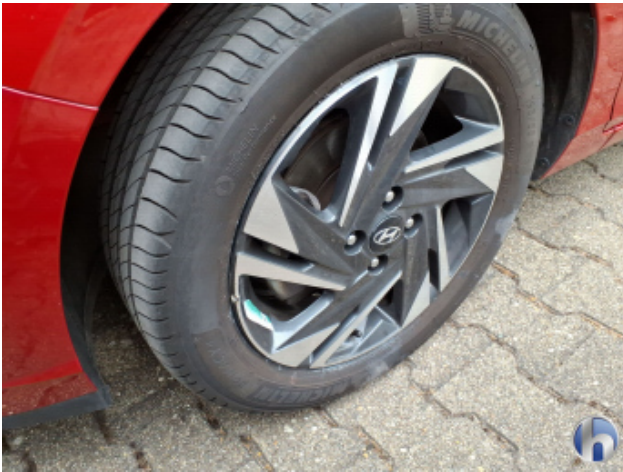
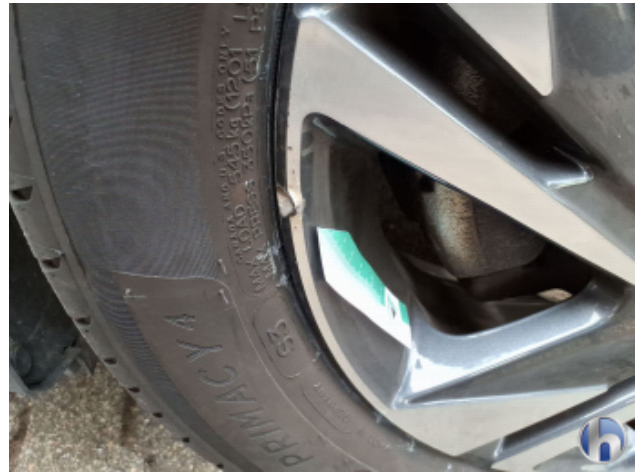
1. Felge Vorne - Links
Beschädigt - Erneuern

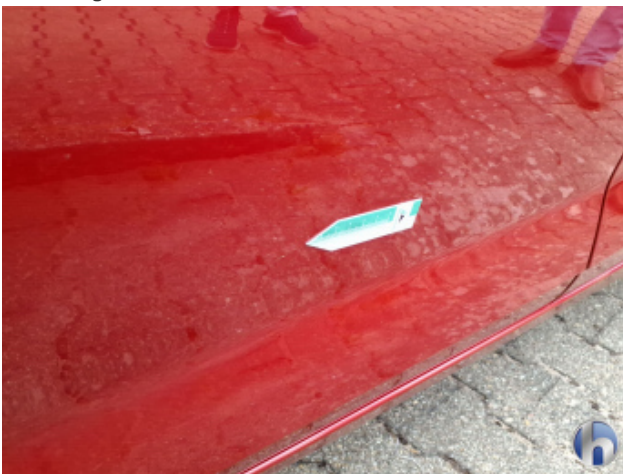
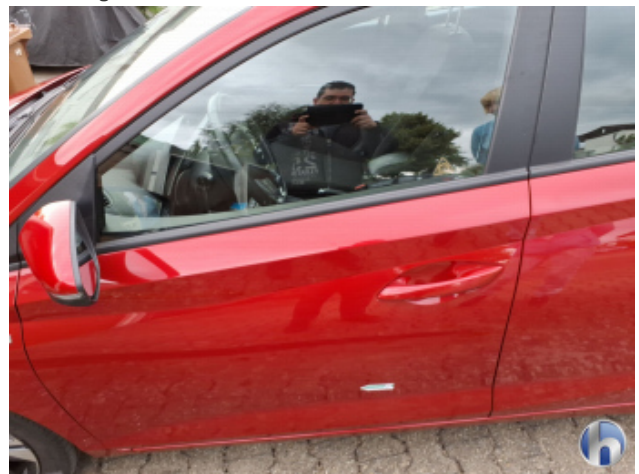
2. Tür Vorne - Links
Oberflächenkratzer - Auslegen / Polieren

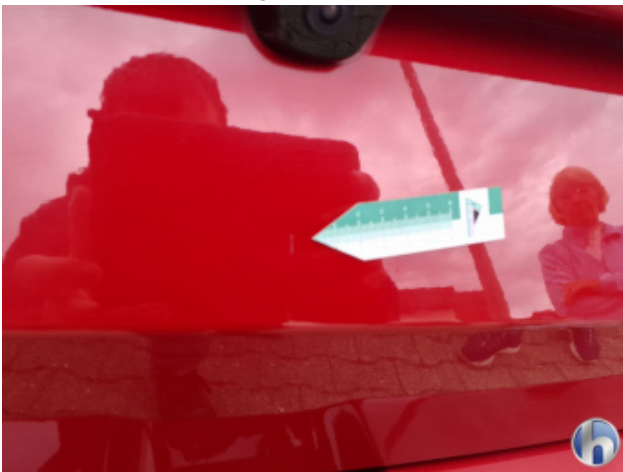
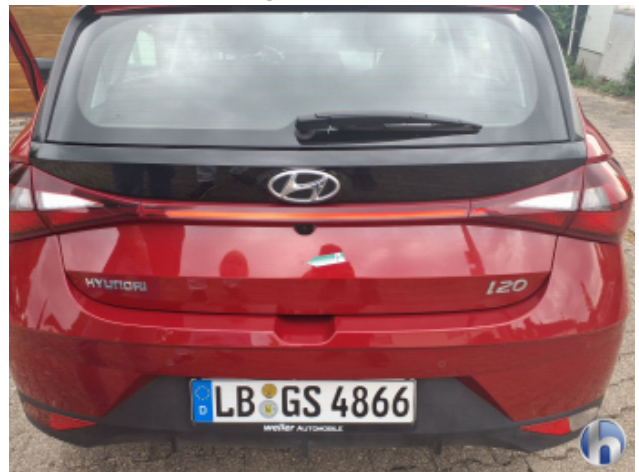
3. Heckklappe
Beschädigt - Smart Repair

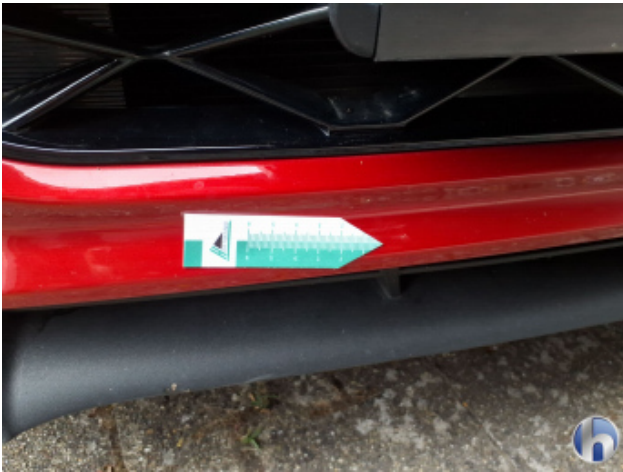
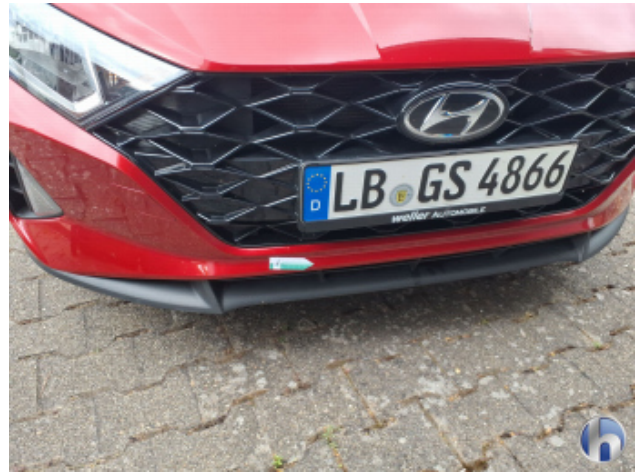
4. Stoßfänger Vorne
Gebrauchsspuren - Ohne Reparatur

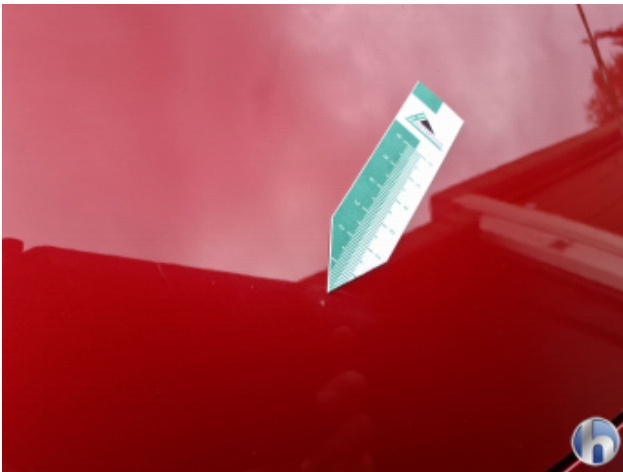
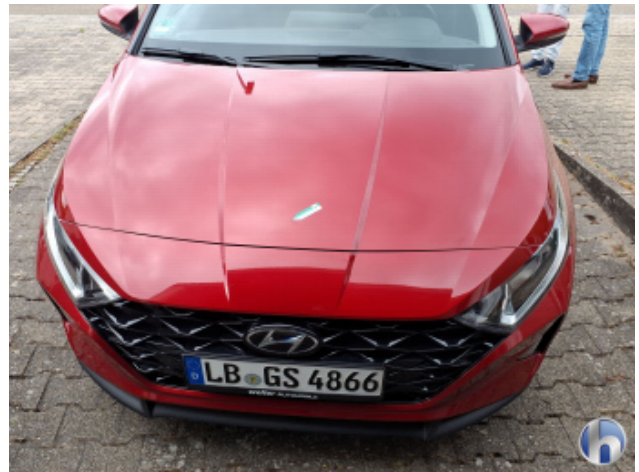
5. Motorhaube
Gebrauchsspuren - Ohne Reparatur

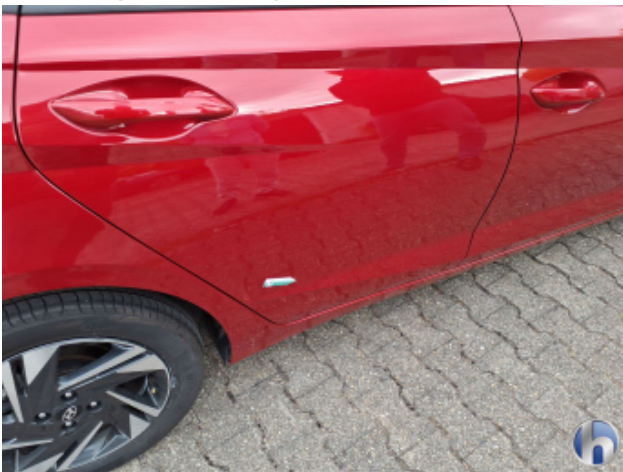
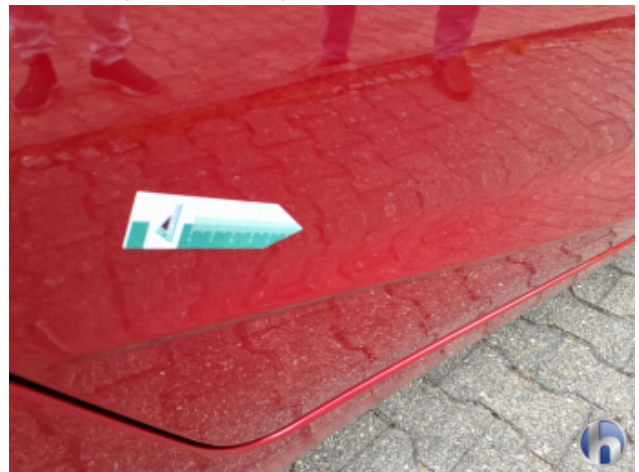
6. Tür Hinten - Rechts
Gebrauchsspuren - Ohne Reparatur

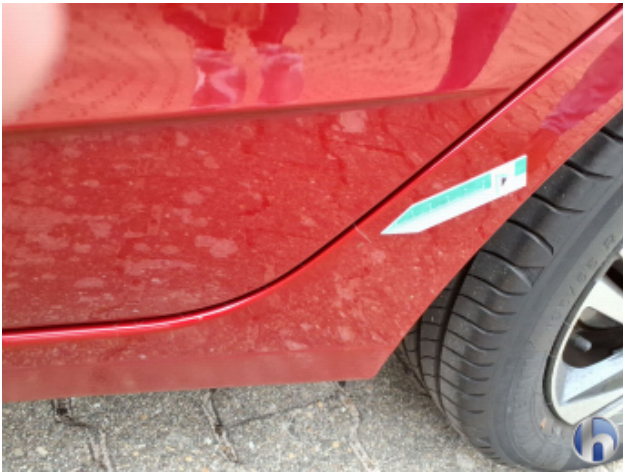
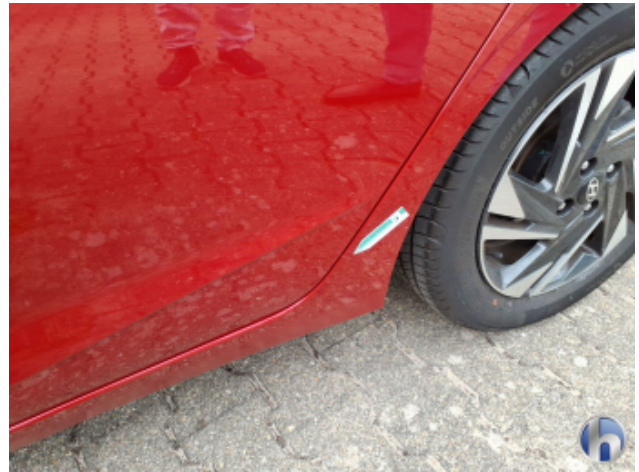
7. Schweller - Links
Kratzer - Smart Repair

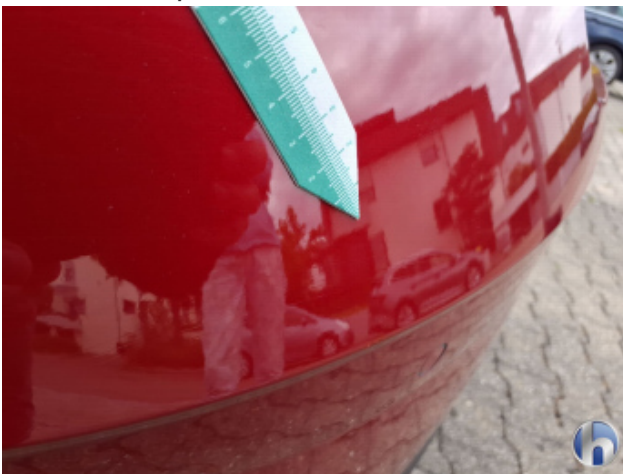
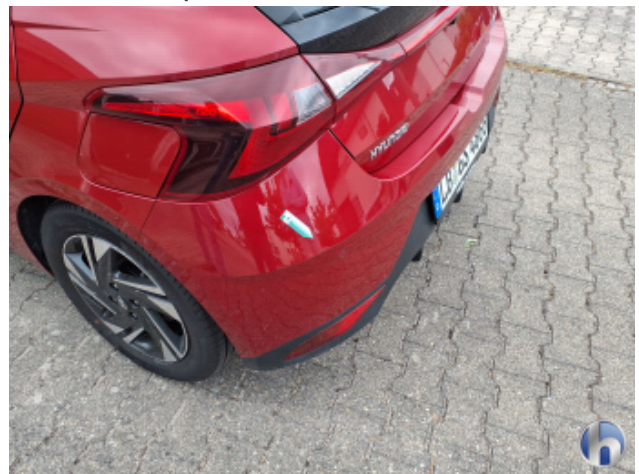
8. Stoßfänger Hinten
Unsachgemäß Instandgesetzt - Lackieren
