Lynk & Co 01

Informazioni Veicolo

| Modello: | 01 | N. Telaio: | L6TCX2E73PE041313 |

Riepilogo dei danni

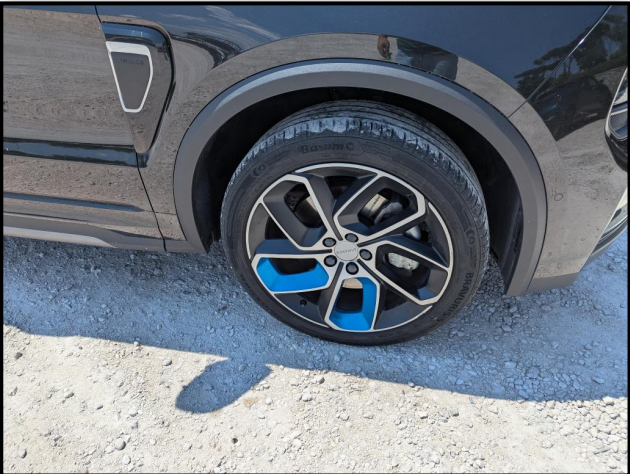
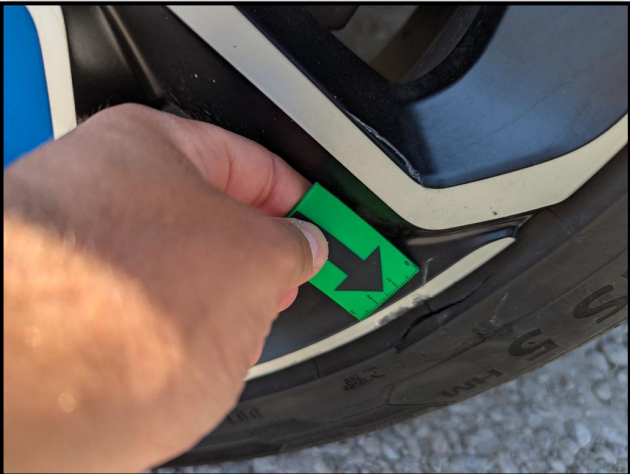
**Cerchio lega bicolore / policromo ant. Dx**  
Graffiature  
Riparare / sostituire (somma forfettaria)  
Ruote

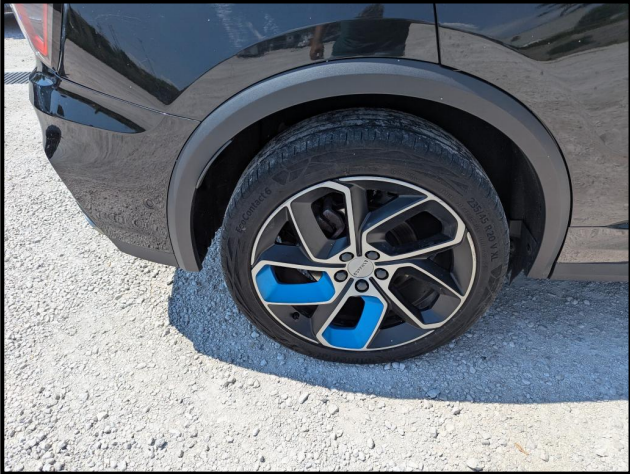
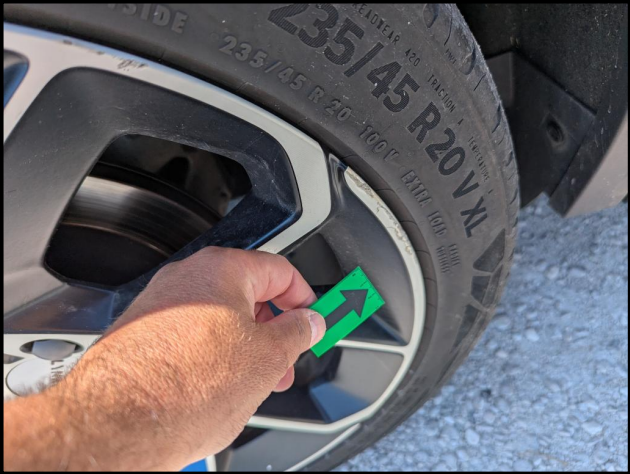
**Cerchio lega bicolore / policromo post. Dx**  
Graffiature  
Riparare / sostituire (somma forfettaria)  
Ruote

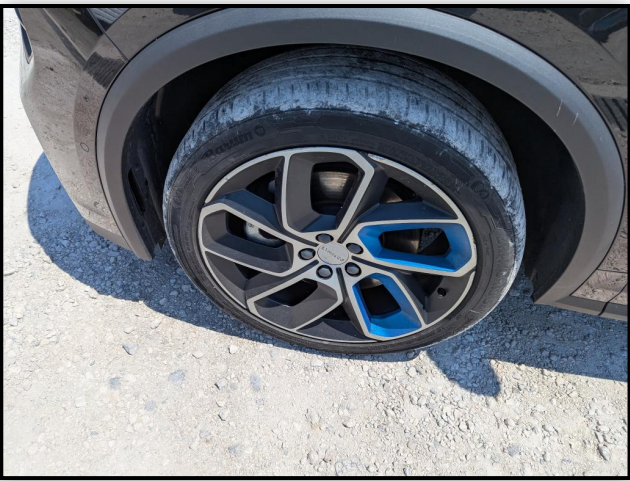
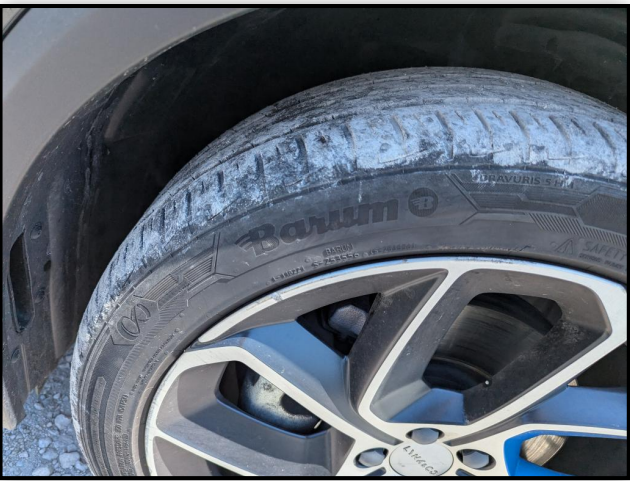
Cerchio lega bicoore / policromo ant. Sx

Graffiature

Riparare / sostituire (somma forfettaria)

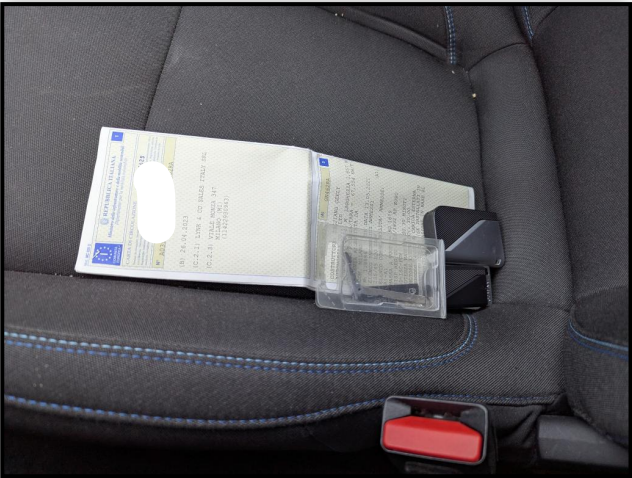
Chiave di accensione con telecomando

Mancanza

Riparare / sostituire (somma forfettaria)

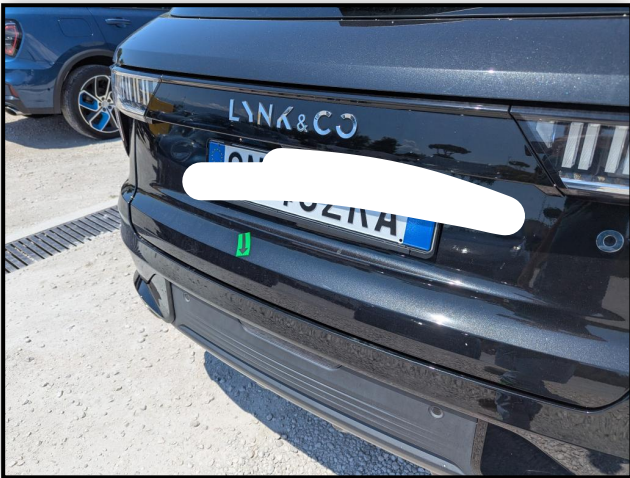
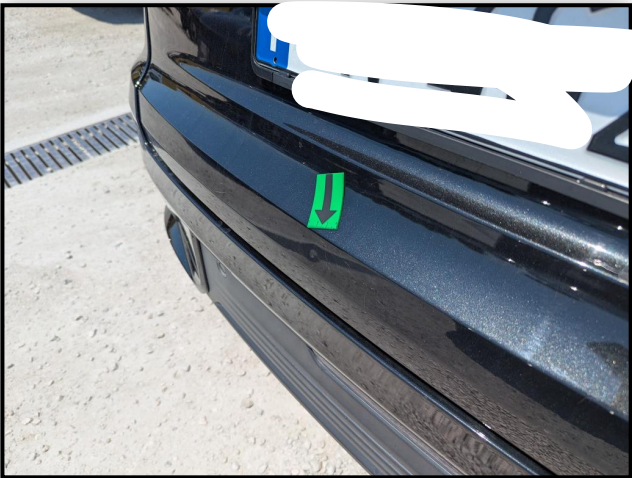
Cofano Post.

Ammaccatura e graffio

Riparare e dipingere

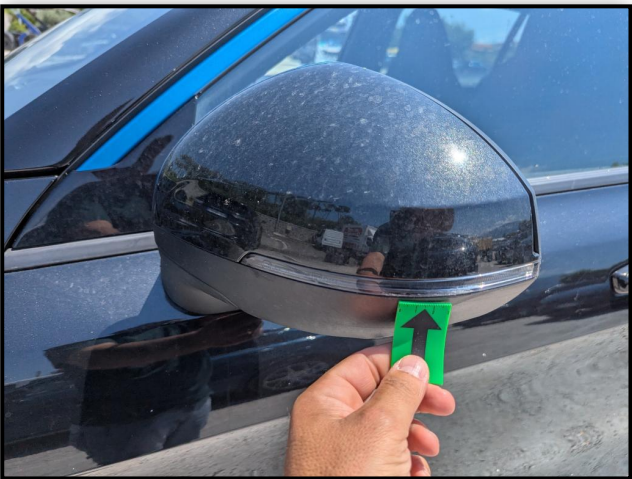
Indicatori di direzione laterali sx

Graffiature

Sostituire

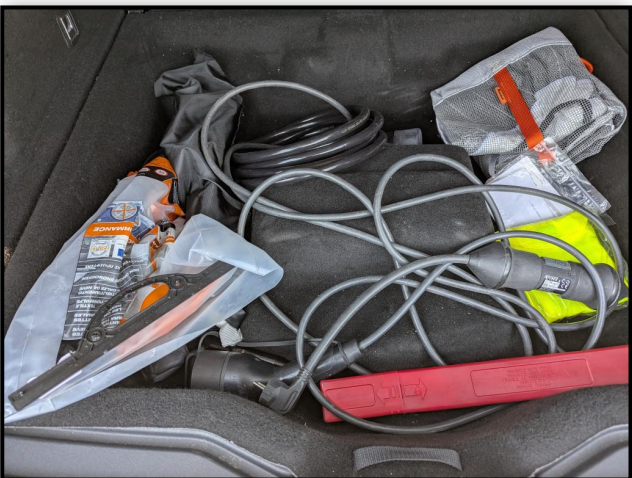
Kit di riparazione pneumatici

Mancanza

Riparare / sostituire (somma forfettaria)

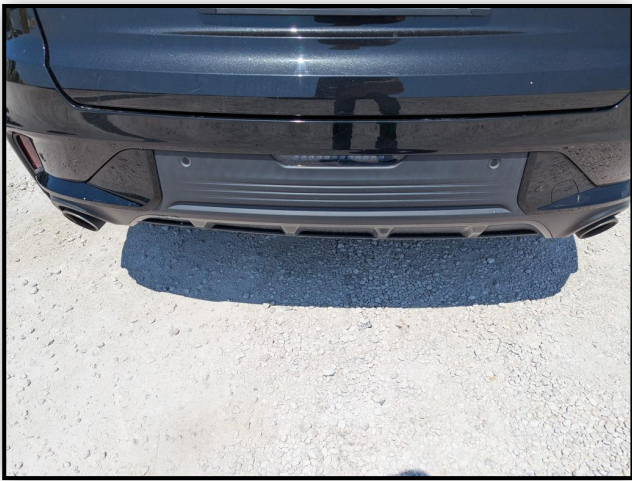
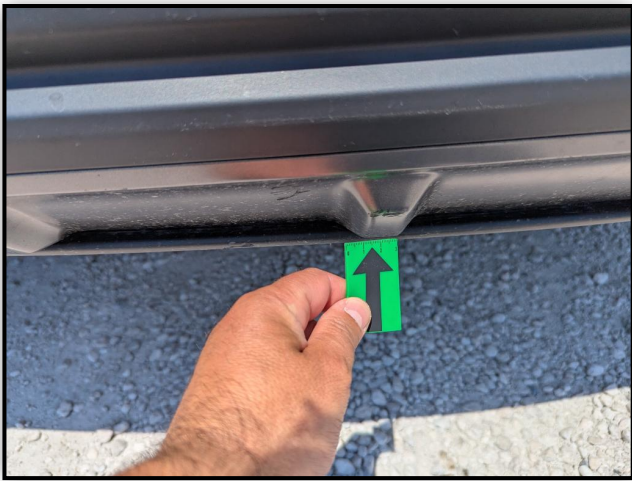
Modanatura paraurti Post.

Graffiature  
Verniciatura  
Dietro/posteriore

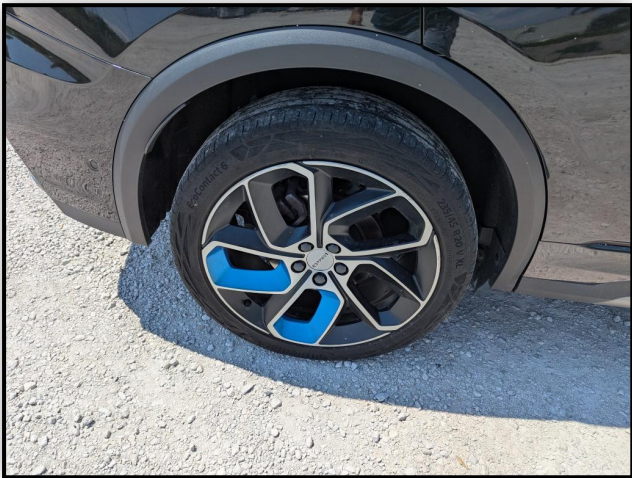
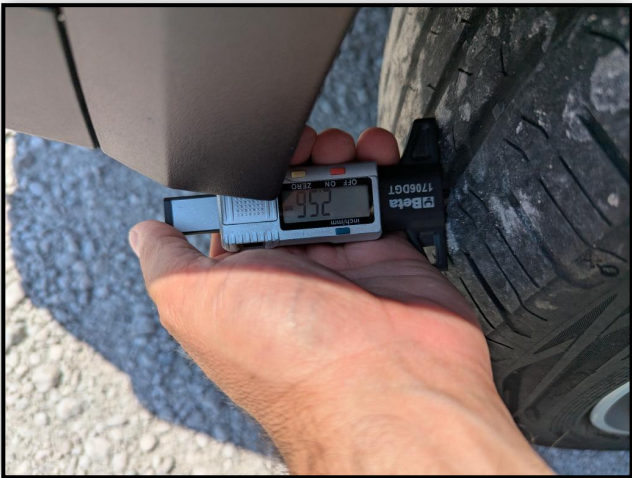
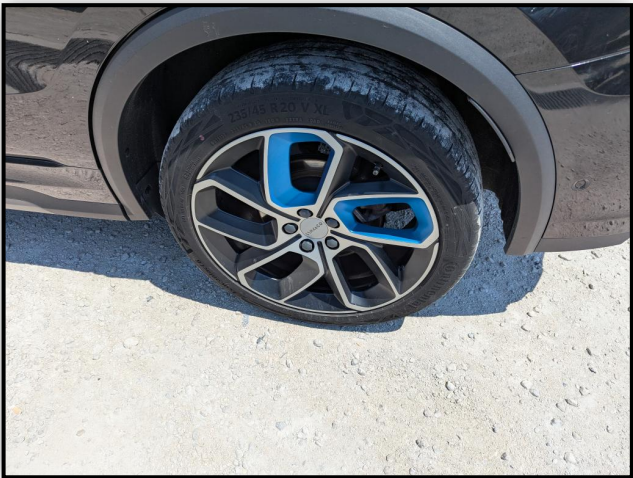
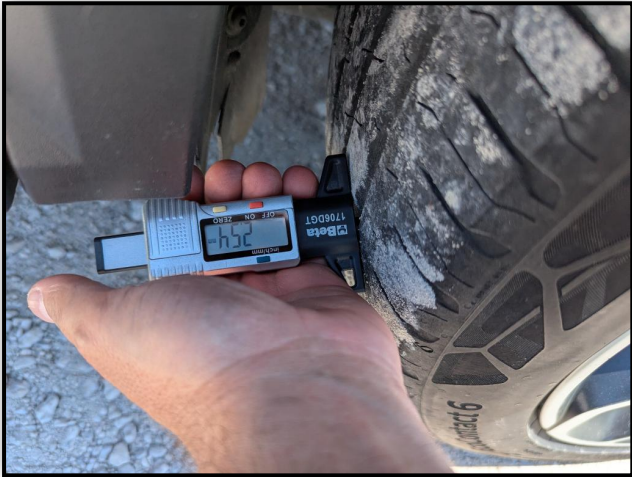
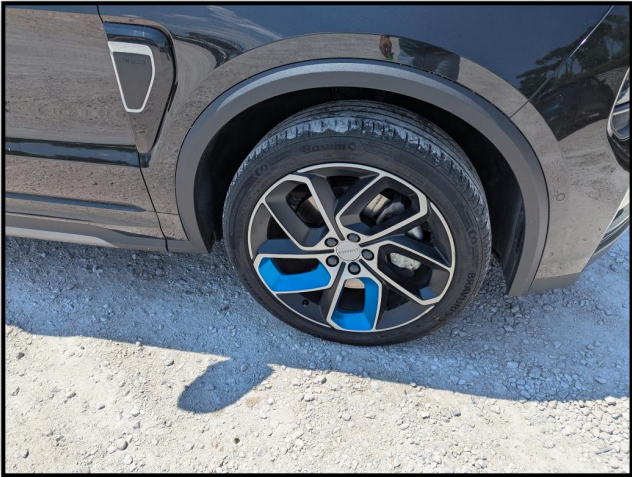
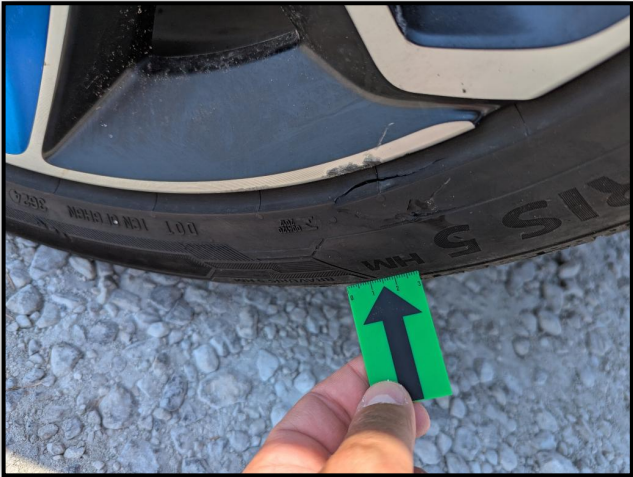
Pneumatici

Fuori tolleranza  
Sostituire  
Ruote

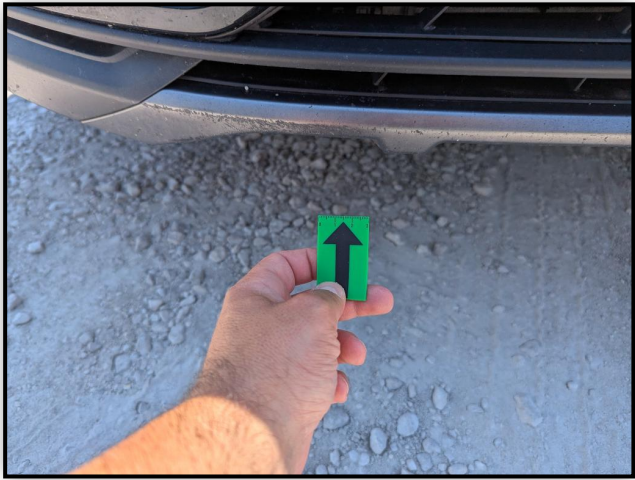
Spoiler paraurti ant.

Graffiature  
Verniciatura  
Davanti
