0.2.1 Handelsbezeichnung:X3 xDrive20d

0.10 Fahrzeug-Identifizierungsnummer:WBA15BZ070N212866

# Zustandsbericht/Minderwertgutachten-Leasing

Mobility Concept GmbH, Grünwalder Weg 34, 82041 Oberhaching  
30.06.2026

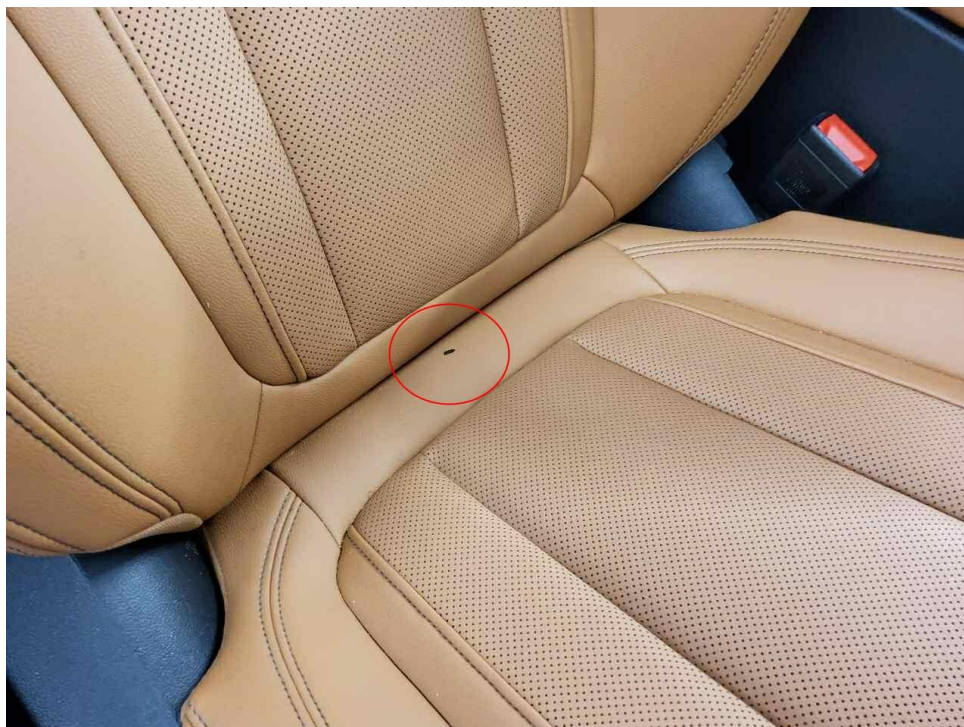
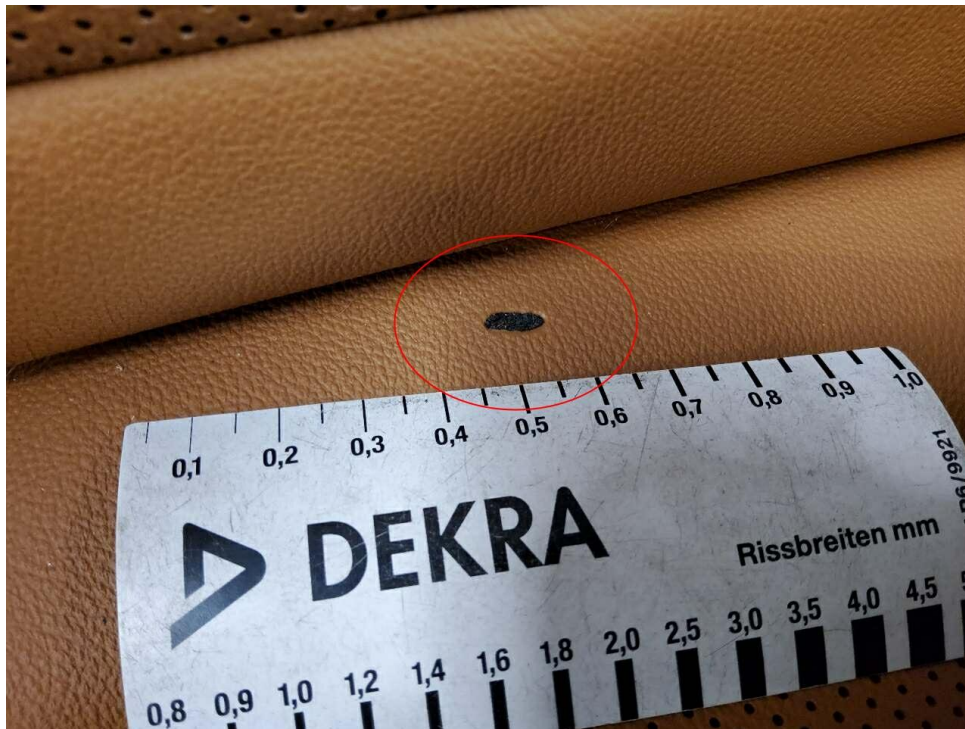
Bild 16 : Sitzbezug vorne rechts, beschädigt

Bild 17 : Sitzbezug vorne rechts, beschädigt

1. Sitzbezug vorne rechts, beschädigt, smart repair (Bild 16, 17)
2. Winterradsatz laut Hauptuntersuchung nicht kompatibel, prüfen und Befund festlegen, Schadenerweiterung möglich
3. LM-Felge vorne rechts (Winter), verschrammt, smart repair (Bild 21)
4. Hagelschaden, (Bild 22, 23, 24, 25, 26, 27, 28, 29, 30, 31, 32, 33)
5. Seitenteil hinten links, mehrfach eingedellt, instandsetzen und lackieren mit Lackaufbau (Bild 18, 19, 20)

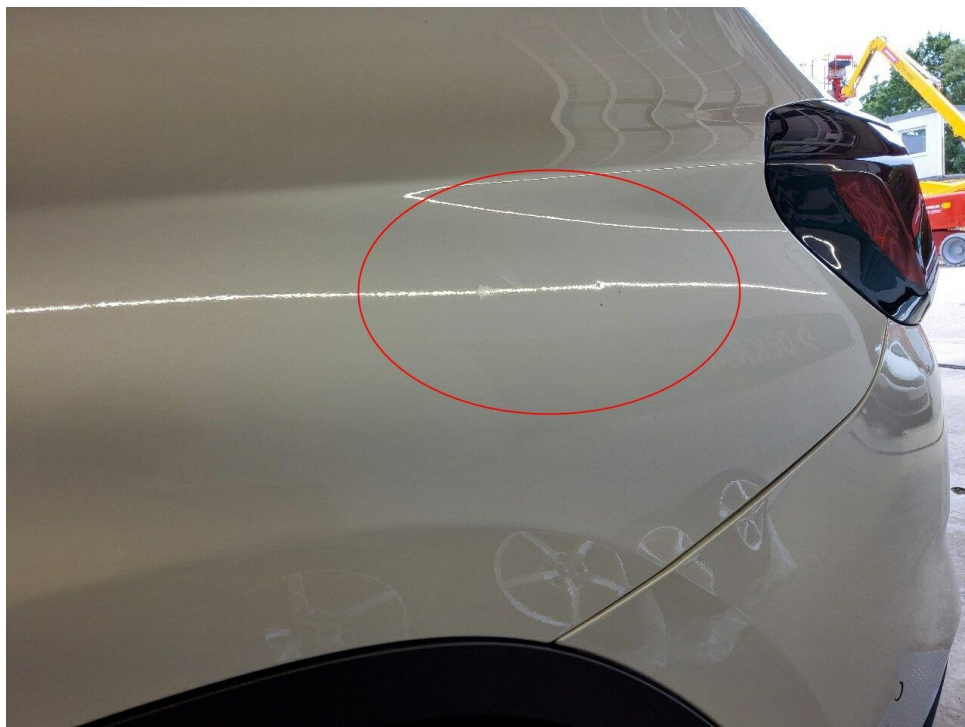
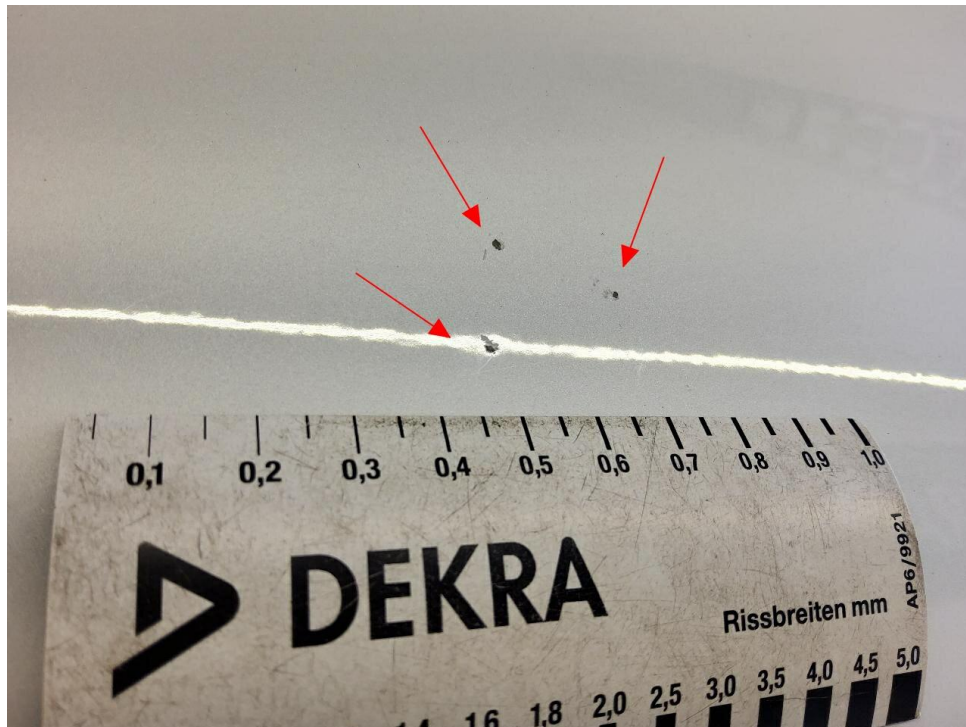
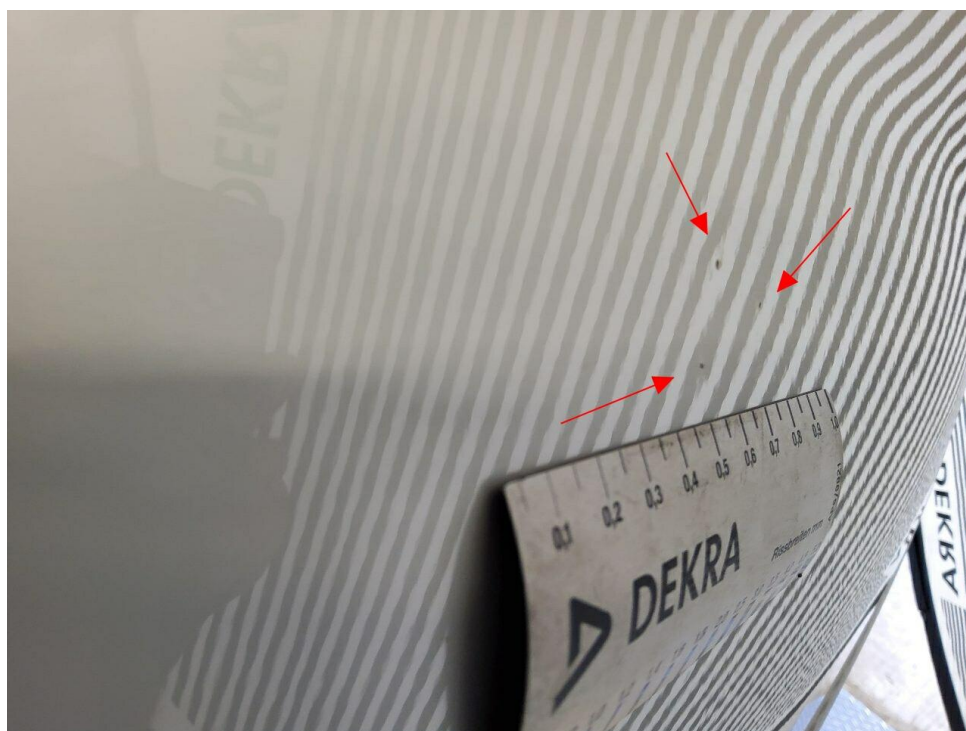
Bild 18 : Seitenteil hinten links, mehrfach eingedellt, instandsetzen und lackieren mit Lackaufbau

Bild 19 : Seitenteil hinten links, mehrfach eingedellt, instandsetzen und lackieren mit Lackaufbau

Bild 20 : Seitenteil hinten links, mehrfach eingedellt, instandsetzen und lackieren mit Lackaufbau

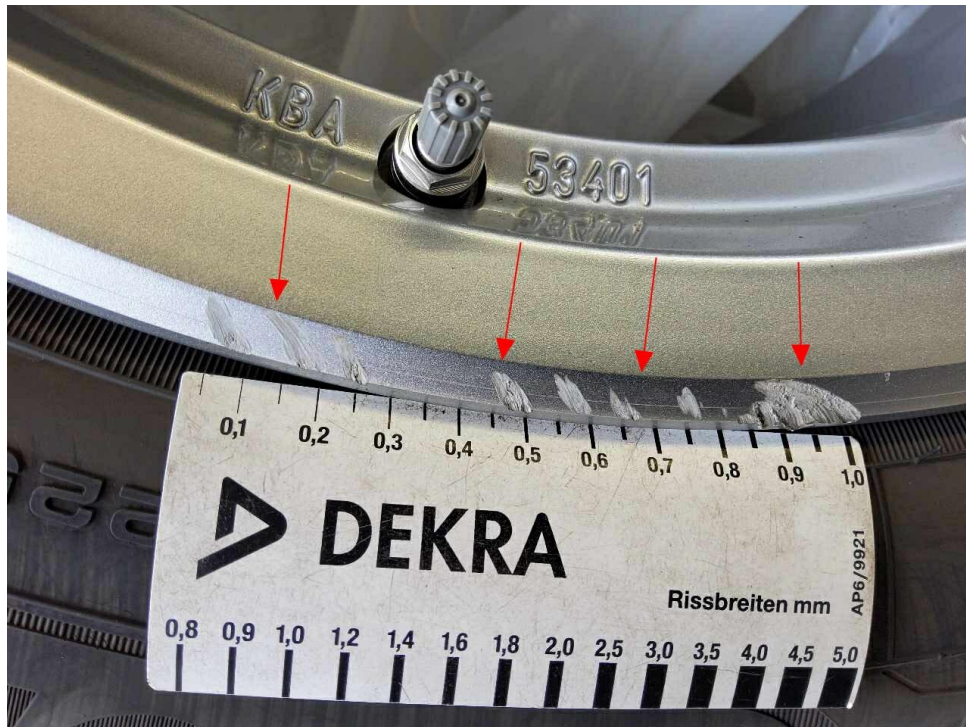
Bild 21 : LM-Felge vorne rechts (Winter), verschrammt

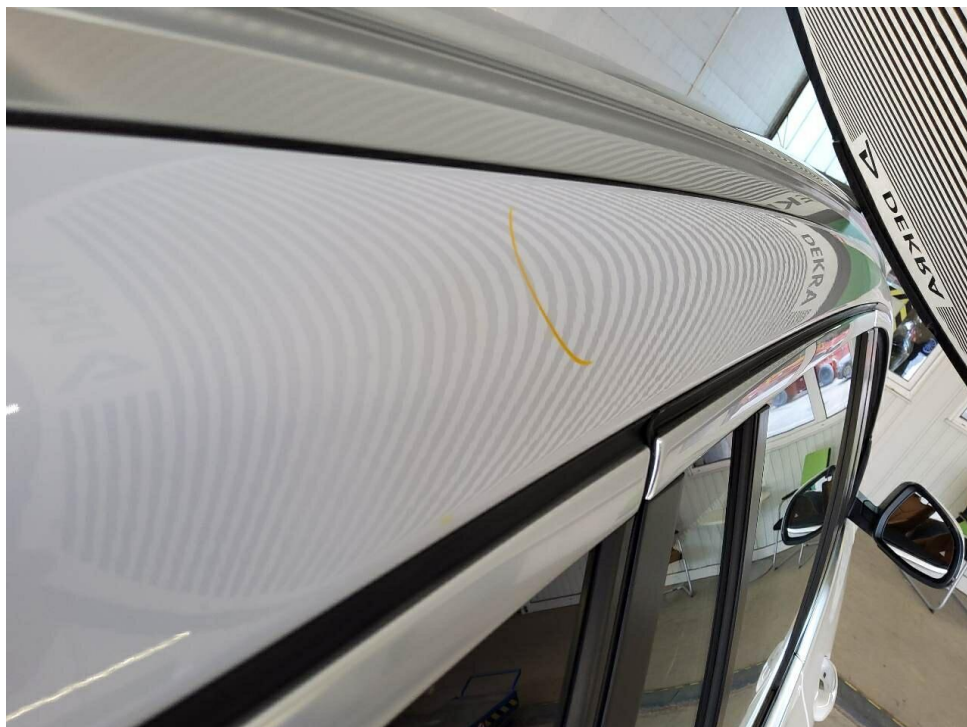
Bild 22 : Hagelschaden  
Dachrahmen rechts

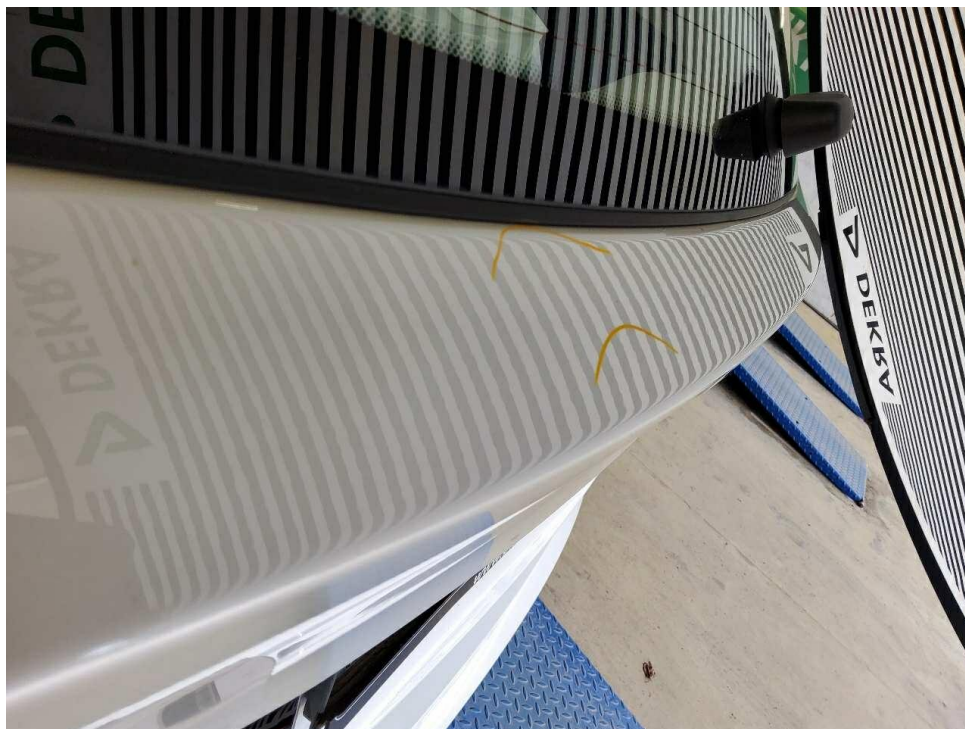
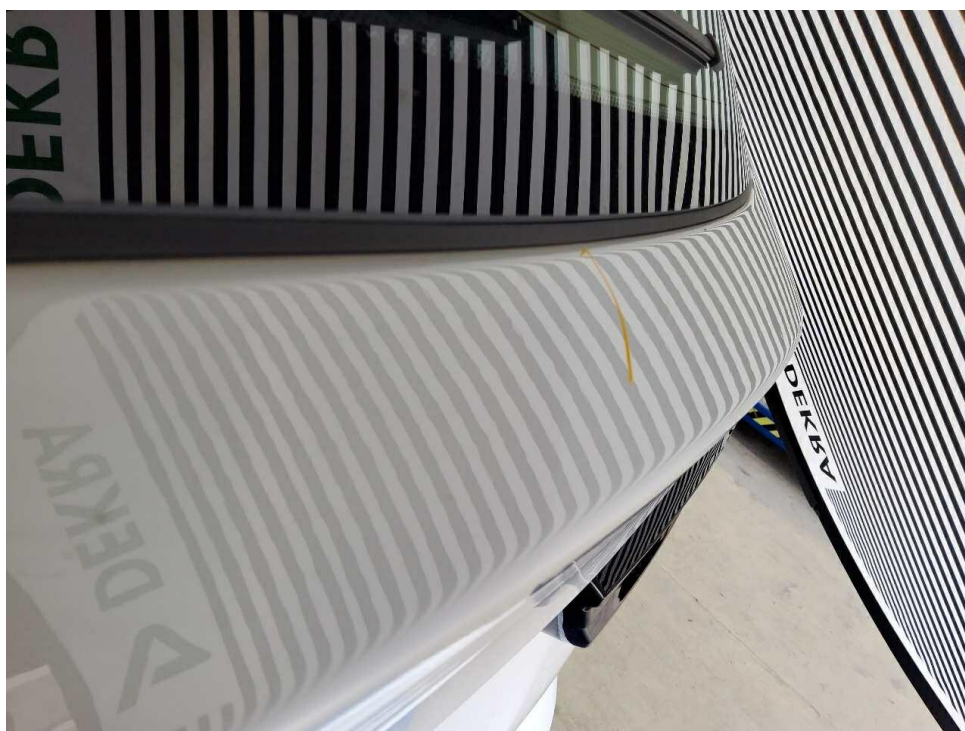
Bild 23 : Hagelschaden  
Heckklappe

Bild 24 : Hagelschaden  
Heckklappe

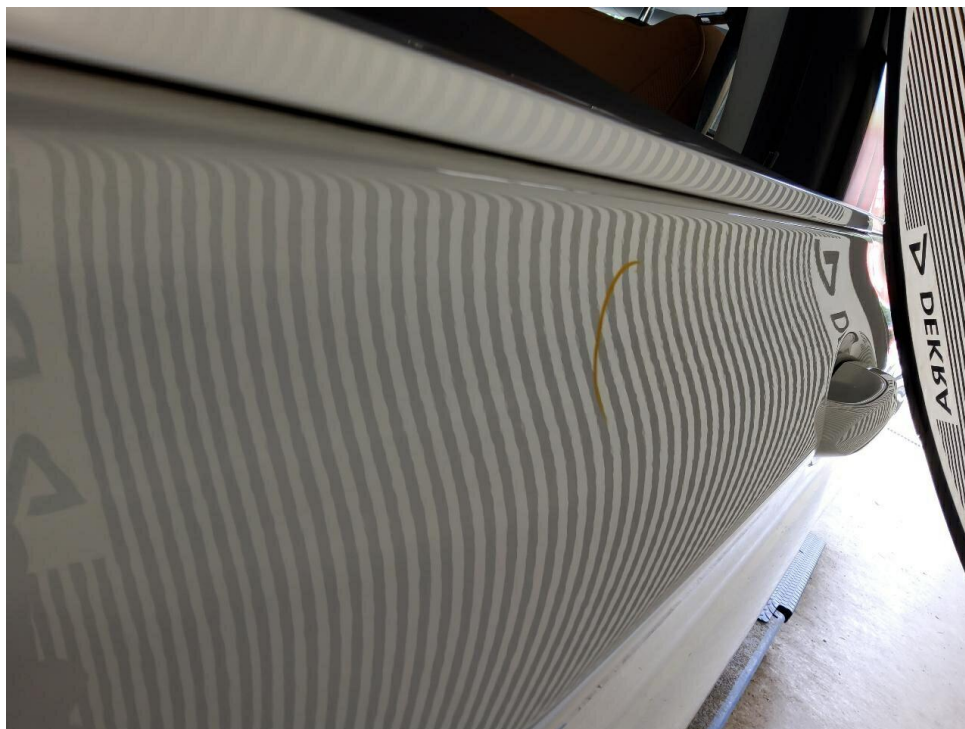
Bild 25 : Hagelschaden  
Tür hinten links

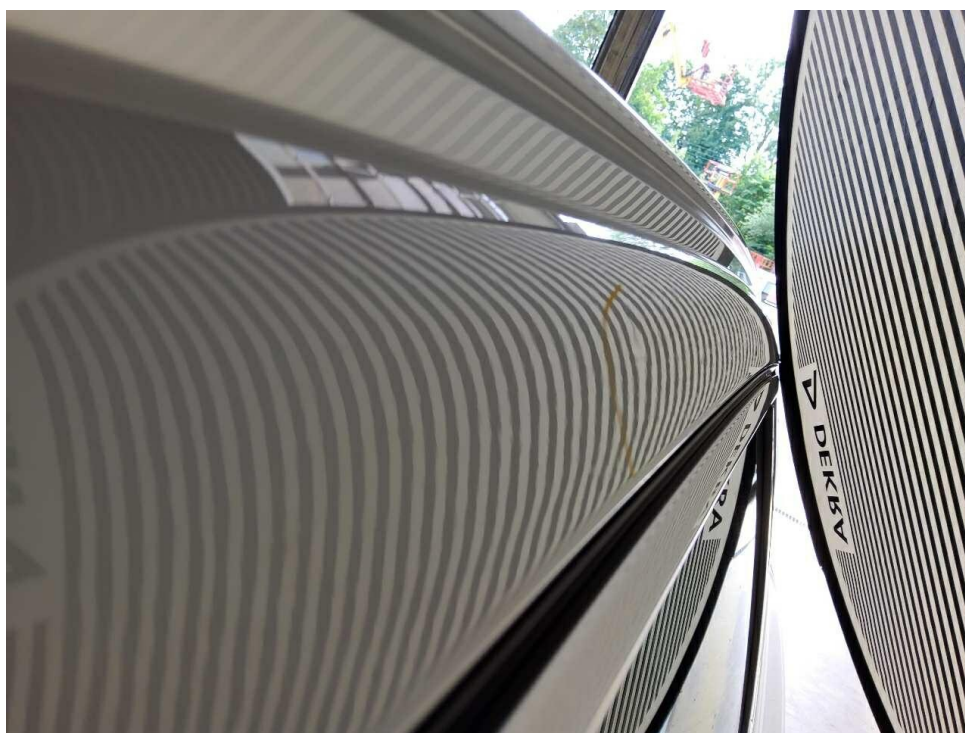
Bild 26 : Hagelschaden  
Dachrahmen links
