**Fahrzeug:** **MERCEDES GLE Coupé GLE 350 e 4MATIC Sports Utility Vehicle 5-türig 1991 ccm 333 PS / 245 KW Elektrisch Automatik**

## Zustandsbericht

**TÜV SÜD Auto Service GmbH**  
Römeräcker 1  
76351 Linkenheim - Hochstetten

Inspection date: 11 Jun 2026  
**Protocol number: 45933580**  
Delivery date: 11 Jun 2026

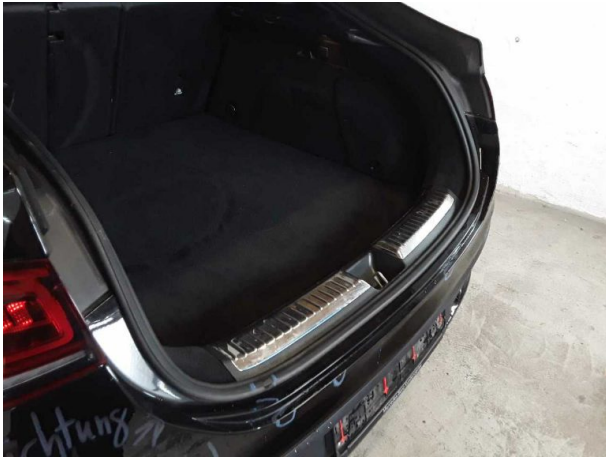
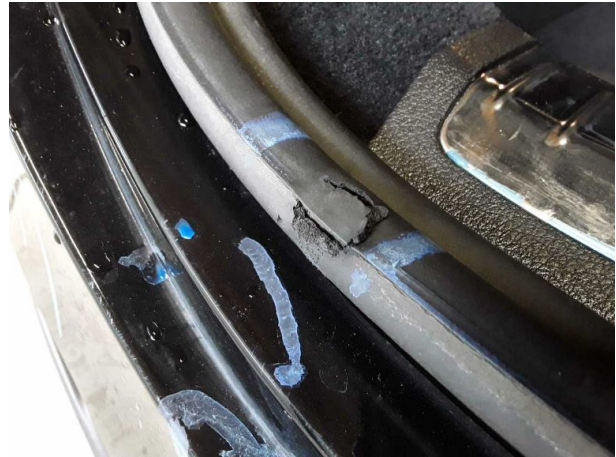
| No. | Component group | Description |
|---|---|---|
| 1 | Boot lid / rear door | Seal - Porous / cracked - Replace |

**Damage #1:** Boot lid / rear door: Seal - Porous / cracked - Replace

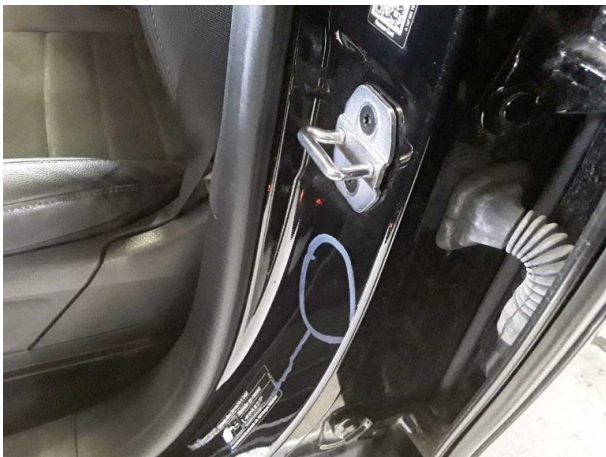
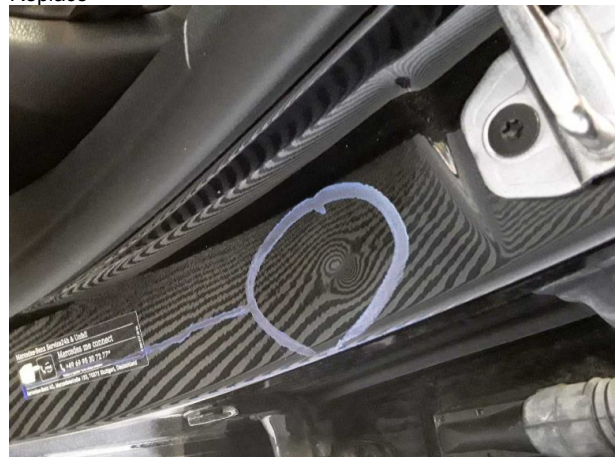
| No. | Component group | Description |
|---|---|---|
| 2 | Sill - left side | Sill - dent(s) - Smooth repair work |

**Damage #2:** Sill - left side: Sill - dent(s) - Smooth repair work

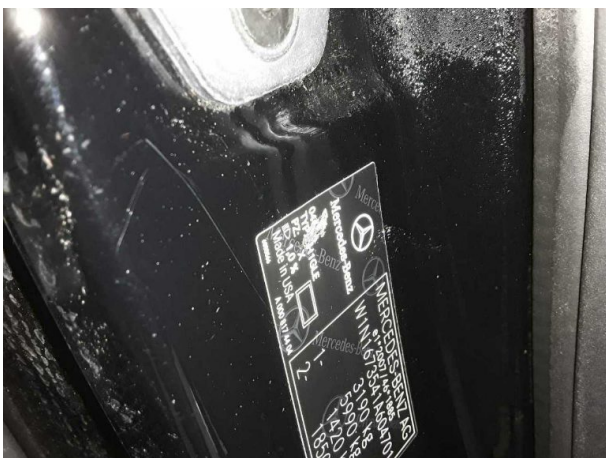
| No. | Component group | Description |
|---|---|---|
| 3 | Sill - right side | Sill - Scratched - Smart repair |

**Damage #3:** Sill - right side: Sill - Scratched - Smart repair

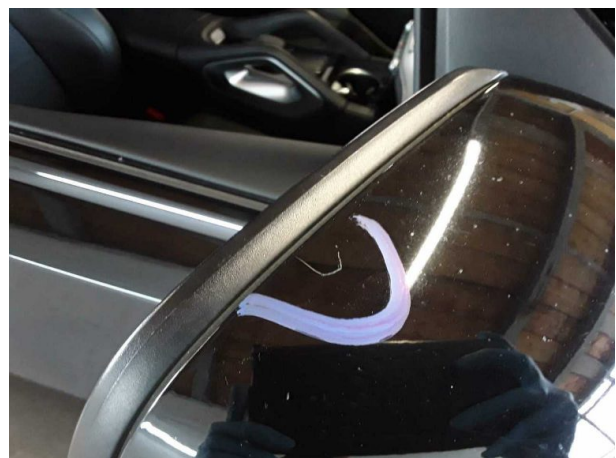
| No. | Component group | Description |
|---|---|---|
| 4 | Wing mirror - right side | Cap - Scratched - Smart repair |

**Damage #4:** Wing mirror - right side: Cap - Scratched - Smart repair

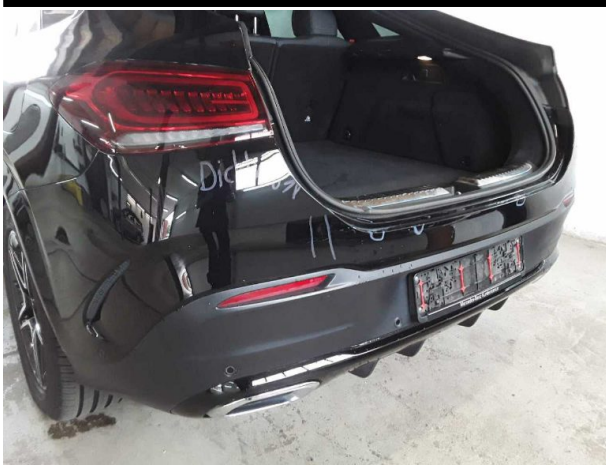
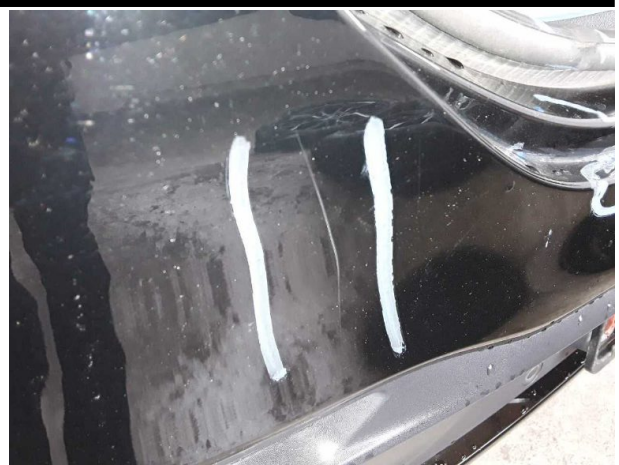
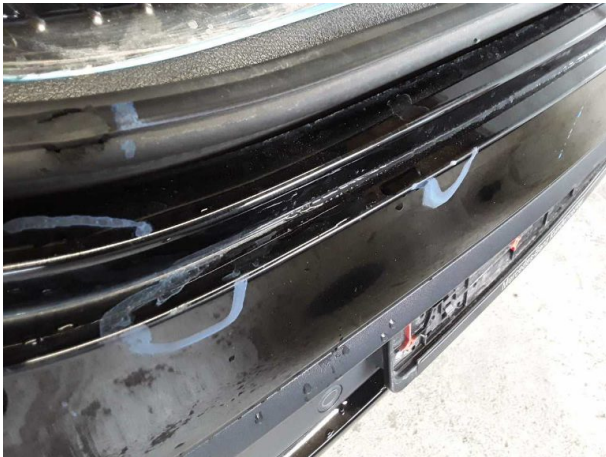
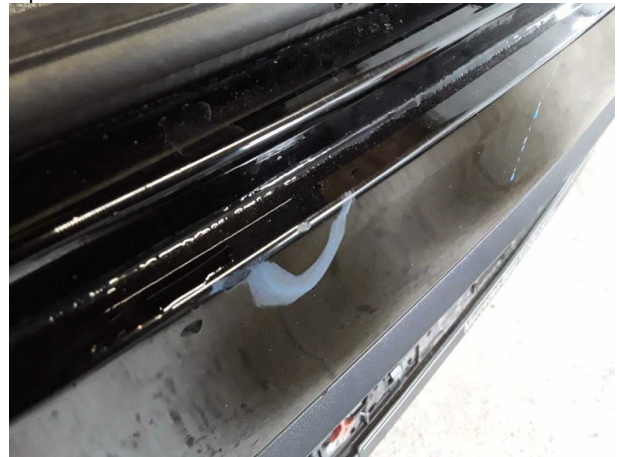
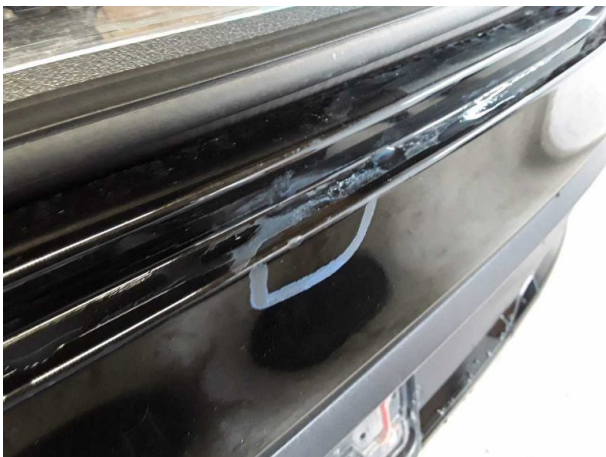
| No. | Component group | Description |
|---|---|---|
| 5 | Rear bumper | Rear bumper - Scratched - Smart repair |

**Damage #5:** Rear bumper: Rear bumper - Scratched - Smart repair

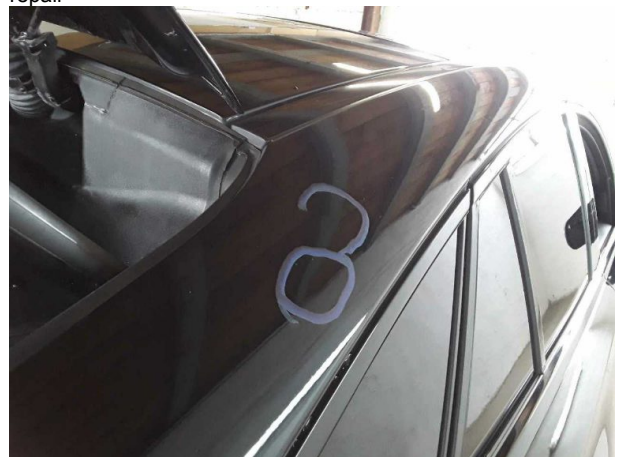
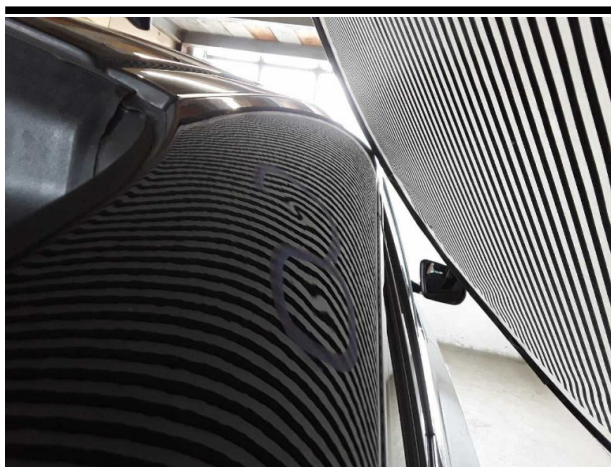
| No. | Component group | Description |
|---|---|---|
| 6 | Roof | Roof rail - right side - dent(s) - Smooth repair work |

**Damage #6:** Roof: Roof rail - right side - dent(s) - Smooth repair work

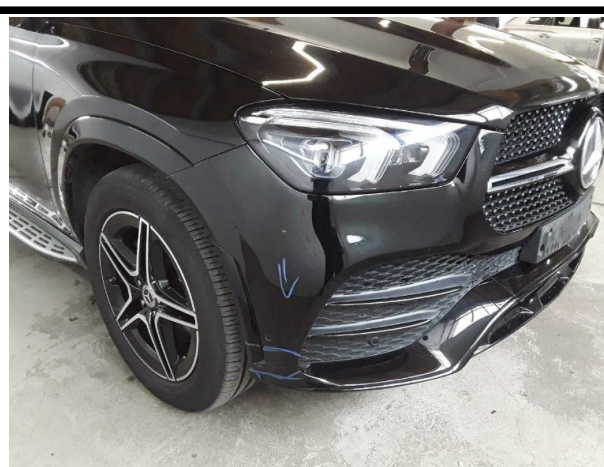
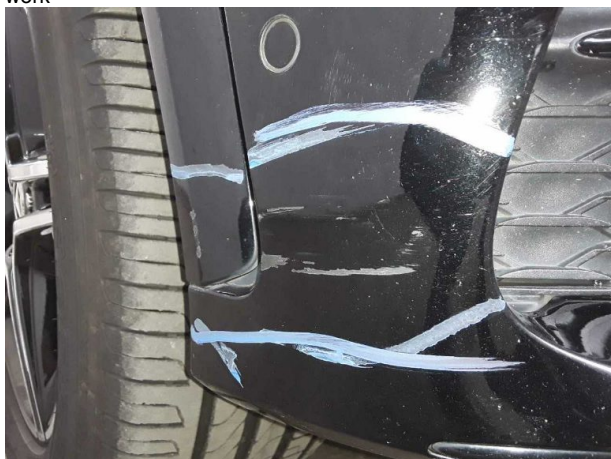
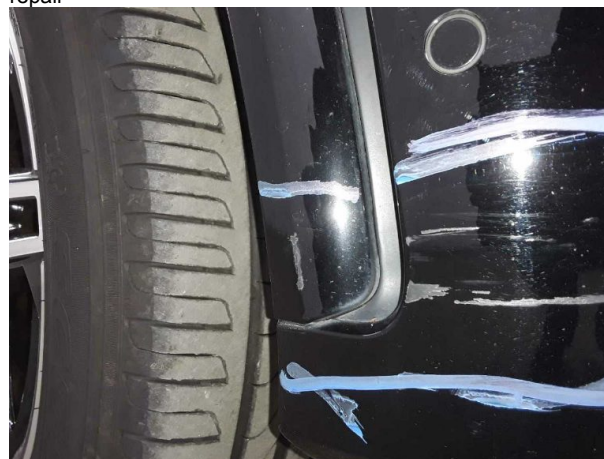
| No. | Component group | Description |
|---|---|---|
| 7 | Front bumper | Front bumper - Scratched - Smart repair |

**Damage #7:** Front bumper: Front bumper - Scratched - Smart repair

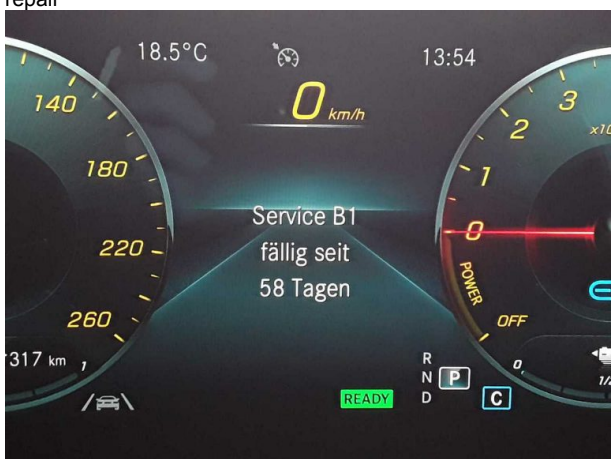
| No. | Component group | Description |
|---|---|---|
| 8 | Misc. | Inspection / maintenance - Due - Replace |

**Damage #8:** Misc.: Inspection / maintenance - Due - Replace

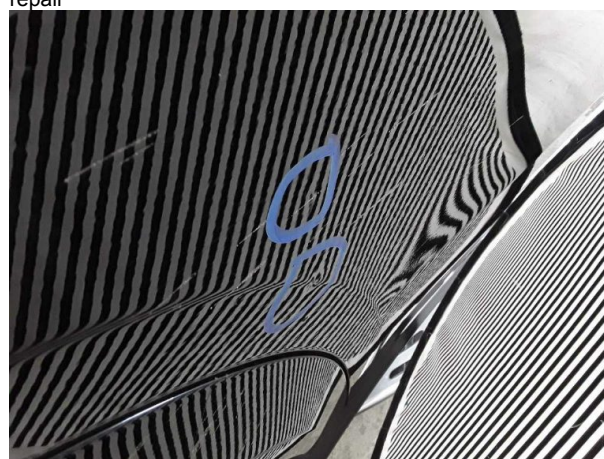
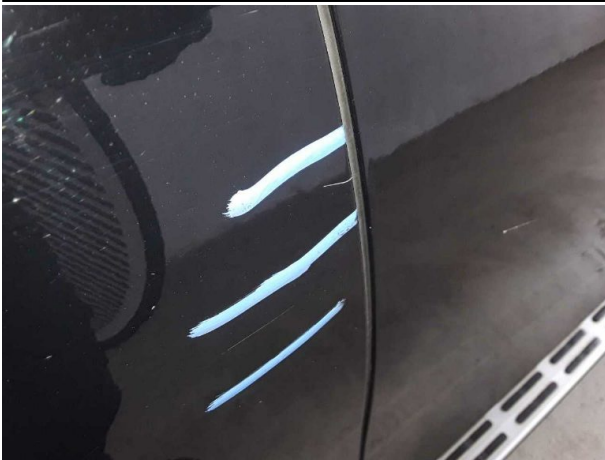
| No. | Component group | Description |
|---|---|---|
| 9 | Door - rear right side | Door - Dent / paintcoat damage - Repair and paint |

**Damage #9:** Door - rear right side: Door - Dent / paintcoat damage - Repair and paint

**Damage #9:** Door - rear right side: Door - Dent / paintcoat damage  
- Repair and paint

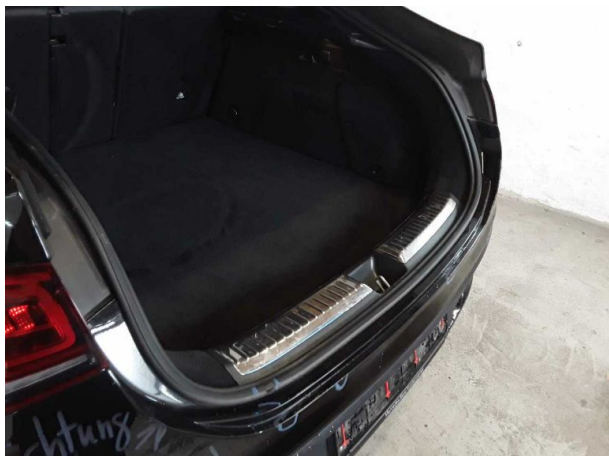
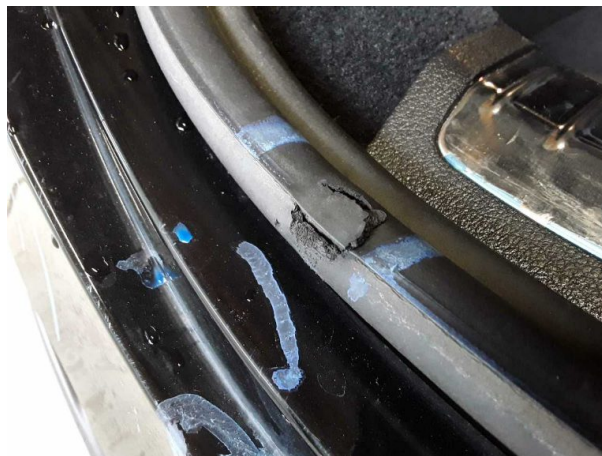
| Nr. | Bauteilgruppe | Beschreibung |
|---|---|---|
| 1 | Heckklappe/-tür | Dichtung - porös / rissig - erneuern |

**Beschädigung #1:** Heckklappe/-tür: Dichtung - porös / rissig - erneuern

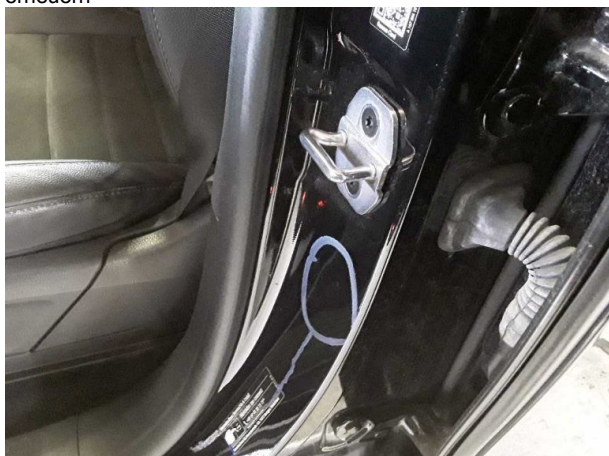
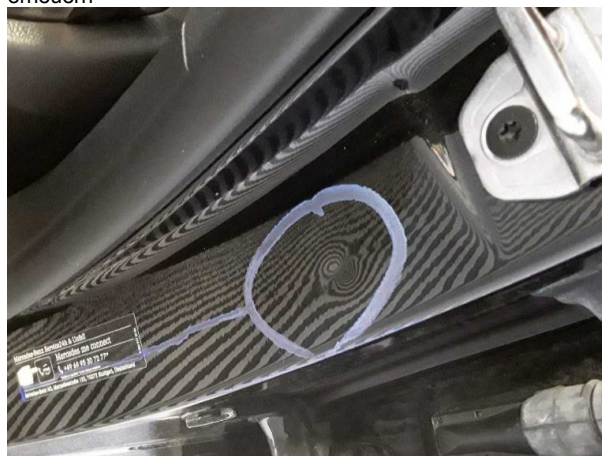
| Nr. | Bauteilgruppe | Beschreibung |
|---|---|---|
| 2 | Schweller links | Einstieg - Delle(n) - sanft instandsetzen |

**Beschädigung #2:** Schweller links: Einstieg - Delle(n) - sanft instandsetzen

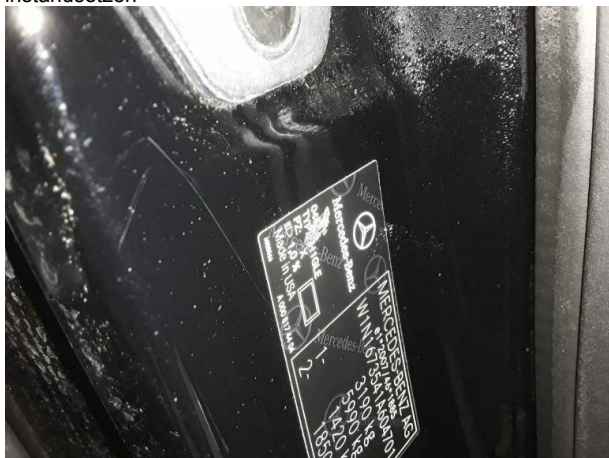
| Nr. | Bauteilgruppe | Beschreibung |
|---|---|---|
| 3 | Schweller rechts | Einstieg - verkratzt / verschürft - Smart Repair |

**Beschädigung #3:** Schweller rechts: Einstieg - verkratzt / verschürft - Smart Repair

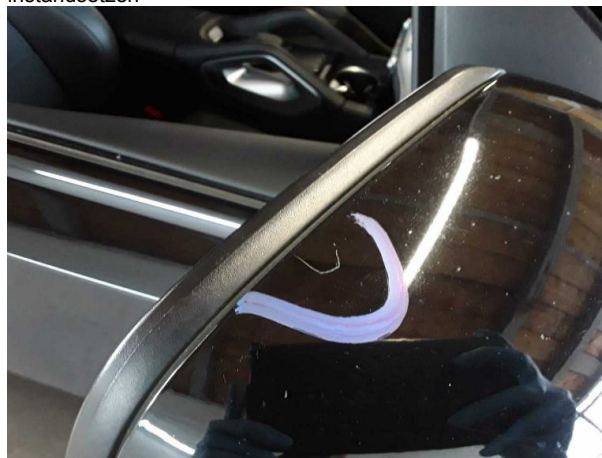
| Nr. | Bauteilgruppe | Beschreibung |
|---|---|---|
| 4 | Außenspiegel rechts | Abdeckkappe - verkratzt / verschürft - Smart Repair |

**Beschädigung #4:** Außenspiegel rechts: Abdeckkappe - verkratzt / verschürft - Smart Repair

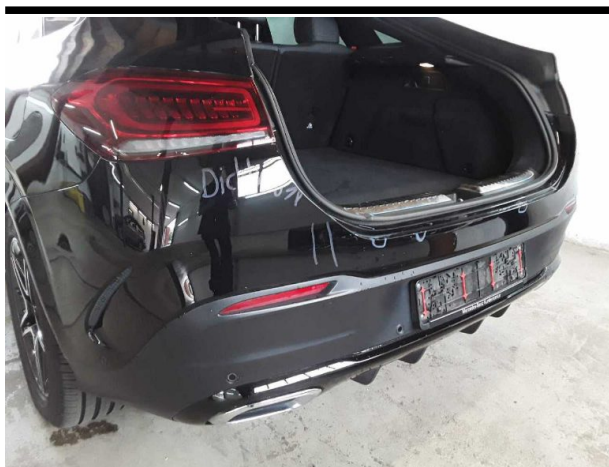
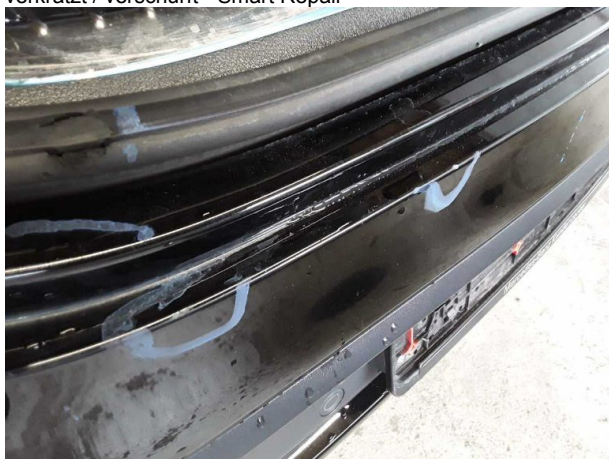
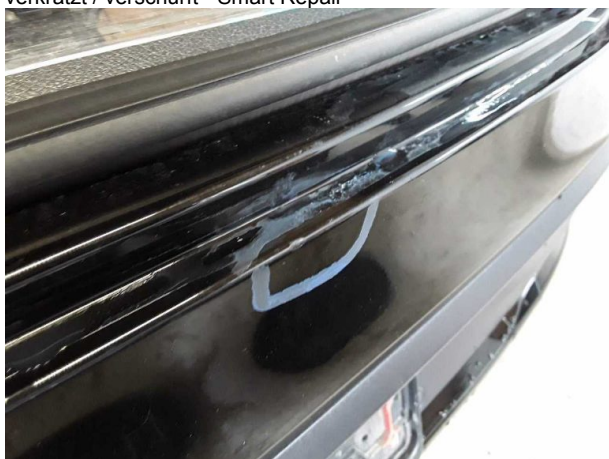
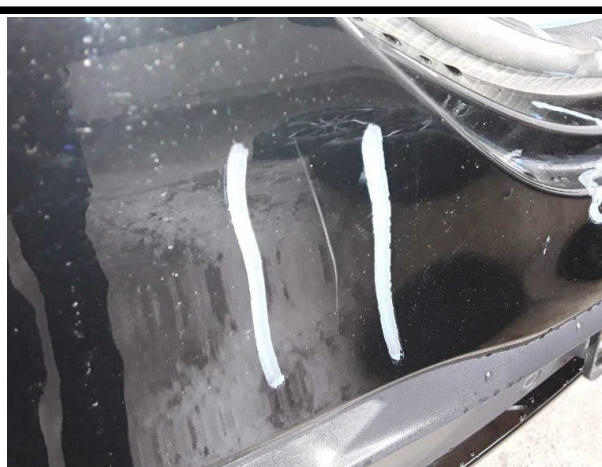
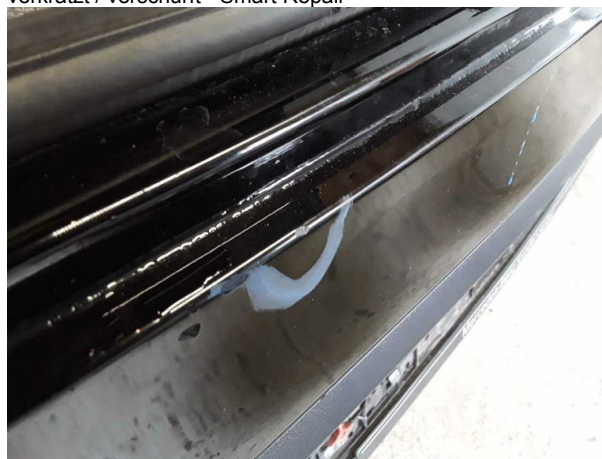
| Nr. | Bauteilgruppe | Beschreibung |
|---|---|---|
| 5 | Stoßfänger hinten | Stoßfänger hinten - verkratzt / verschürft - Smart Repair |

**Beschädigung #5:** Stossfänger hinten: Stossfänger hinten - verkratzt / verschürft - Smart Repair

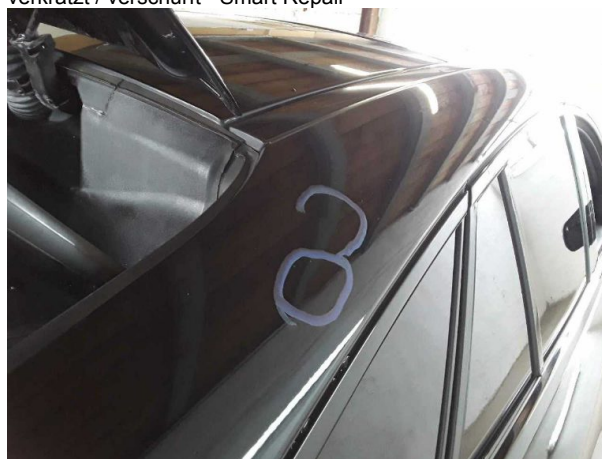
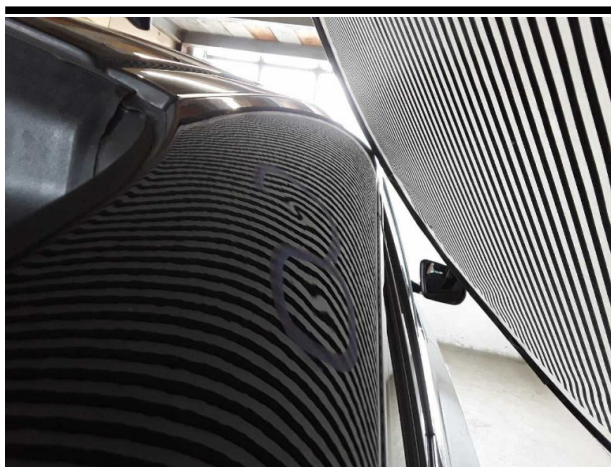
| Nr. | Bauteilgruppe | Beschreibung |
|---|---|---|
| 6 | Fahrzeugdach | Dachholm rechts - Delle(n) - sanft instandsetzen |

**Beschädigung #6:** Fahrzeugdach: Dachholm rechts - Delle(... sanft instandsetzen

**Beschädigung #6:** Fahrzeugdach: Dachholm rechts - Delle(n) - sanft instandsetzen

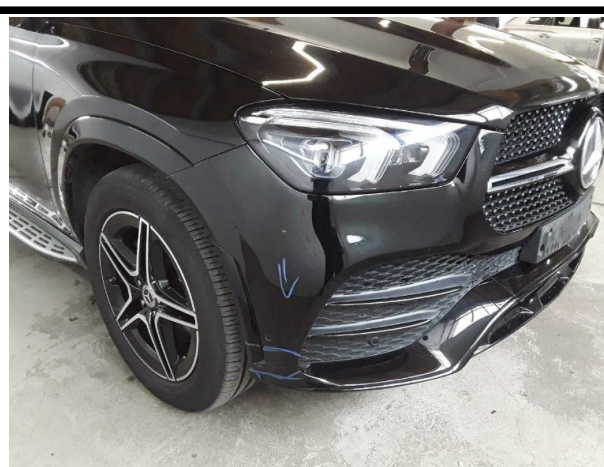
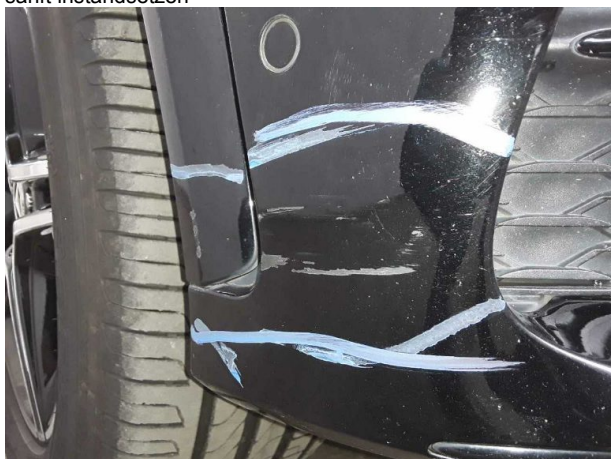
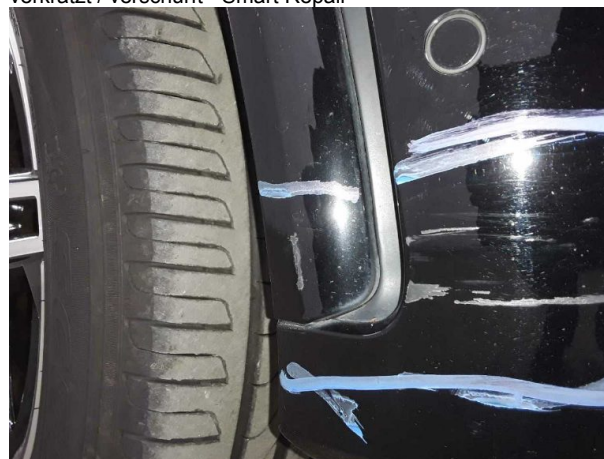
| Nr. | Bauteilgruppe | Beschreibung |
|---|---|---|
| 7 | Stoßfänger vorn | Stoßfänger vorn - verkratzt / verschürft - Smart Repair |

**Beschädigung #7:** Stossfänger vorn: Stossfänger vorn - verkratzt / verschürft - Smart Repair

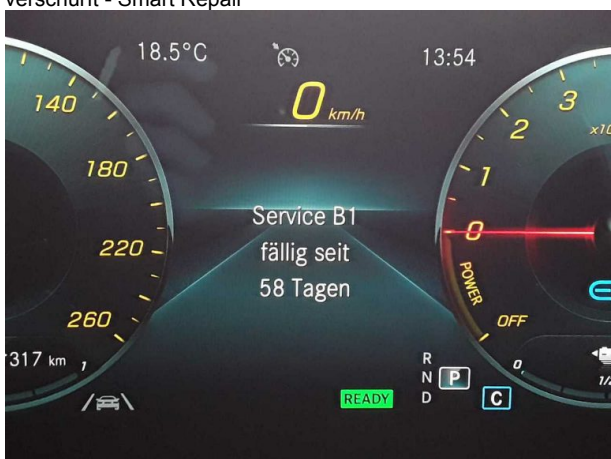
| Nr. | Bauteilgruppe | Beschreibung |
|---|---|---|
| 8 | Sonstiges | Inspektion/Wartung - fällig - erneuern |

**Beschädigung #8:** Sonstiges: Inspektion/Wartung - fällig - erneuern

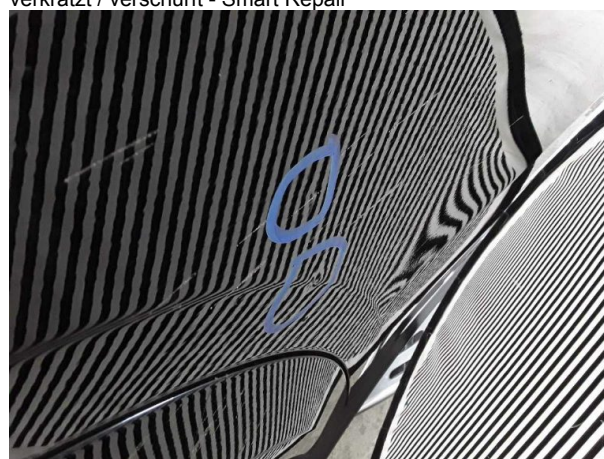
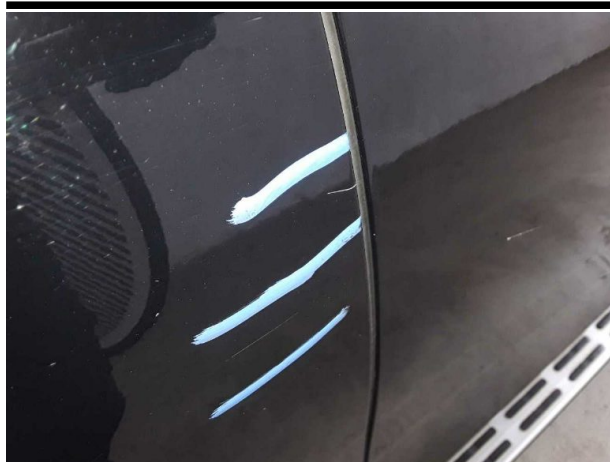
| Nr. | Bauteilgruppe | Beschreibung |
|---|---|---|
| 9 | Tür hinten rechts | Tür - Delle / Lackschaden - instandsetzen und lackieren |

**Beschädigung #9:** Tür hinten rechts: Tür - Delle / Lackschad... - instandsetzen und lackieren

**Beschädigung #9:** Tür hinten rechts: Tür - Delle / Lackschaden -  
instandsetzen und lackieren
