**Mercedes-Benz Sprinter 314 2.2 CDI L3H2 Functional EURO VI-D**  
2019 - 105 kW / 143 PK - Diesel - Handgeschakeld

Kenteken	
Chassisnummer	WDB9076351P138416
Eerste registratie	29-08-2019
APK geldig tot	09-03-2027
BTW Voertuig	Ja
Bepaling uitvoering	Waarschijnlijk
Kilometerstand	340.791 km
NAP check	Geen oordeel
Ingeleverd op	13-05-2026
Definitieve kilometerstand	340.791 km

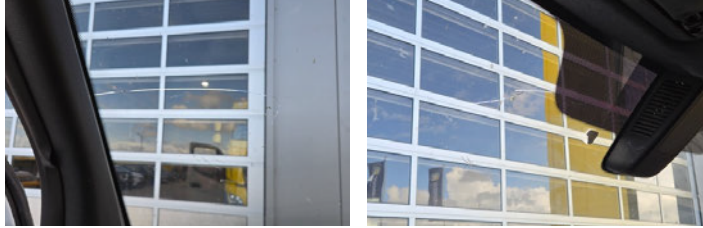
Schade exterieur - Voorruit

Scheur

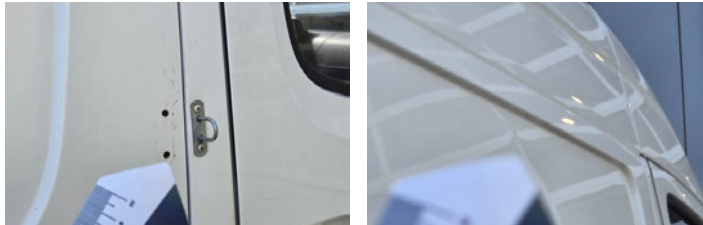
Schade exterieur - Portier rechtsachter

Anders

Gaten

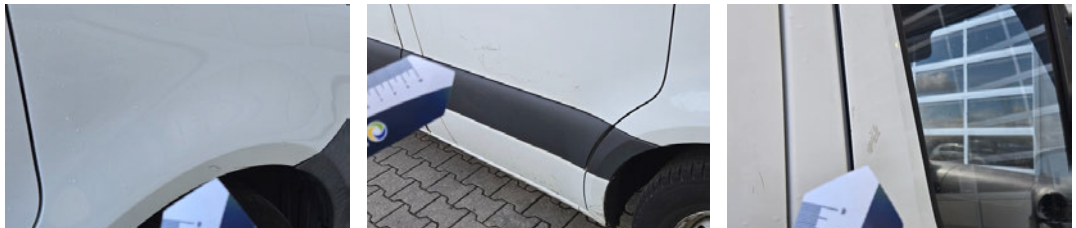
Schade exterieur - Rechtsvoor

Kras
