» Übersicht

Auftrags-Nr: 1002422350
Besichtigt am: 22.04.2026 09:38
Berichts-Nr: 10469562
FIN: VSSZZZ5F3P6542326

Fahrzeugkategorie:	Personenkraftwagen
Fahrzeugart:	SUV
Hersteller:	Seat
Modell:	Ateca
HSN / TSN:	7593 / AMQ
Erstzulassungsdatum:	13.04.2023
Laufleistung:	44.283 km
Nachweis Kilometerstand:	Abgelesen
Farbe:	"Bila" Weiss
Farbe Dach:	"Bila" Weiss
Antriebsart:	Frontantrieb
Motorisierung/Kraftstoff:	Diesel
Hubraum:	2.000 ccm
Leistung:	110 kW (150 PS)
Fahrzeuglänge:	
Fahrzeughöhe:	
Fahrzeugbreite:	
Zulässiges Gesamtgewicht:	
Radstand:	
Anzahl Achsen:	2
Zylinder:	4
Schadstoffklasse:	Euro 6
Anzahl Türen:	4
Anzahl Sitze:	5
Getriebe:	Schaltgetriebe 6-Gang
Polsterart:	Stoff
Interieurfarbe:	Grau/Dunkelsilber/Satinschwarz
Anzahl vorhandene Schlüssel:	2

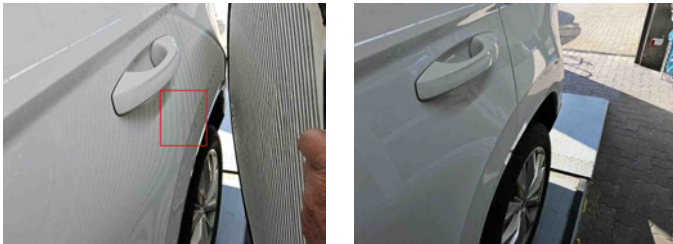
Nr	Bauteil	Schadensbeschreibung	Reparaturempfehlung
1	Tür hinten links	Delle(n)	Akzeptabel (Gebrauchsspur)

1 - Tür hinten links - Delle(n) - Akzeptabel (Gebrauchsspur)
