# Zustandsbericht

- Protokoll der Fahrzeugbewertung -

Berichts-Nr: 10444372  
vom: 17.04.2026

**Auftrags-Nr:** 1002401988  
**Besichtigt am:** 17.04.2026 07:46  
**Berichts-Nr:** 10444372  
**FIN:** WVVWZZAWZPU019975

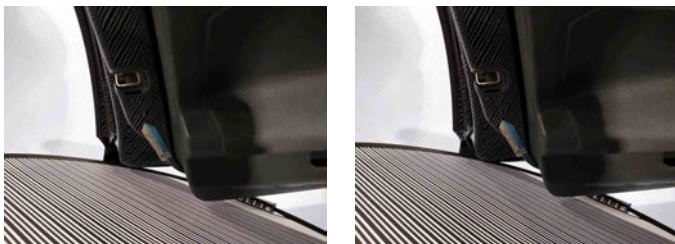
| Nr | Bauteil | Schadensbeschreibung | Reparaturempfehlung |
|---|---|---|---|
| 3 | Tür vorne links | Delle(n) | Akzeptabel (Gebrauchsspur) |

## 3 - Tür vorne links - Delle(n) - Akzeptabel (Gebrauchsspur)

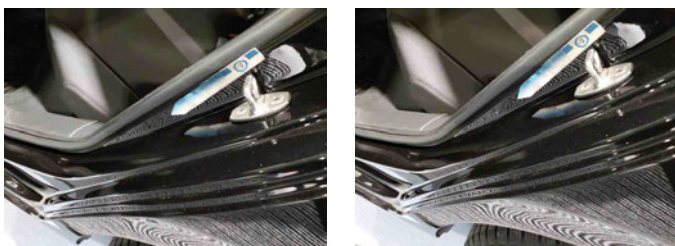
| Nr | Bauteil | Schadensbeschreibung | Reparaturempfehlung |
|---|---|---|---|
| 4 | Seitenwand hinten links | Delle(n) | Akzeptabel (Gebrauchsspur) |

| Bauteil | Lack (µm) |
|---|---|
| Lackschichtdicke Seitenwand hinten links (µm) | 198,0 |

## 4 - Seitenwand hinten links - Delle(n) - Akzeptabel (Gebrauchsspur)

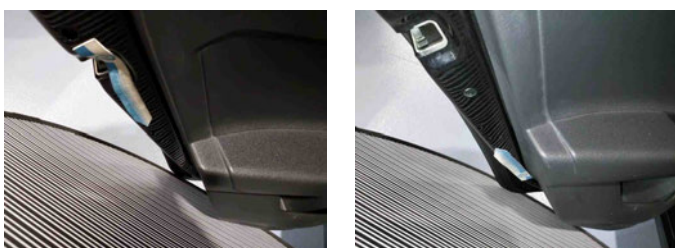
| Nr | Bauteil | Schadensbeschreibung | Reparaturempfehlung |
|---|---|---|---|
| 5 | Tür hinten links | Delle(n) | Akzeptabel (Gebrauchsspur) |

## 5 - Tür hinten links - Delle(n) - Akzeptabel (Gebrauchsspur)
