**Fahrzeugbeschreibung****Fahrzeug:** RENAULT Mégane BLUE dCi 115 EDC Equilibre Grandtour Kombi 5-türig 1461 ccm 115 PS / 85 KW Diesel 7-Gang Automatik

## Zustandsbericht

| <b>Besichtigungsdatum</b> | 29.04.2026 |

| <b>Kennzeichen</b> | <b>B-GF 3027</b> | <b>Fzg.-Ident.-Nummer</b> | <b>VF1RFB00770074591</b> |

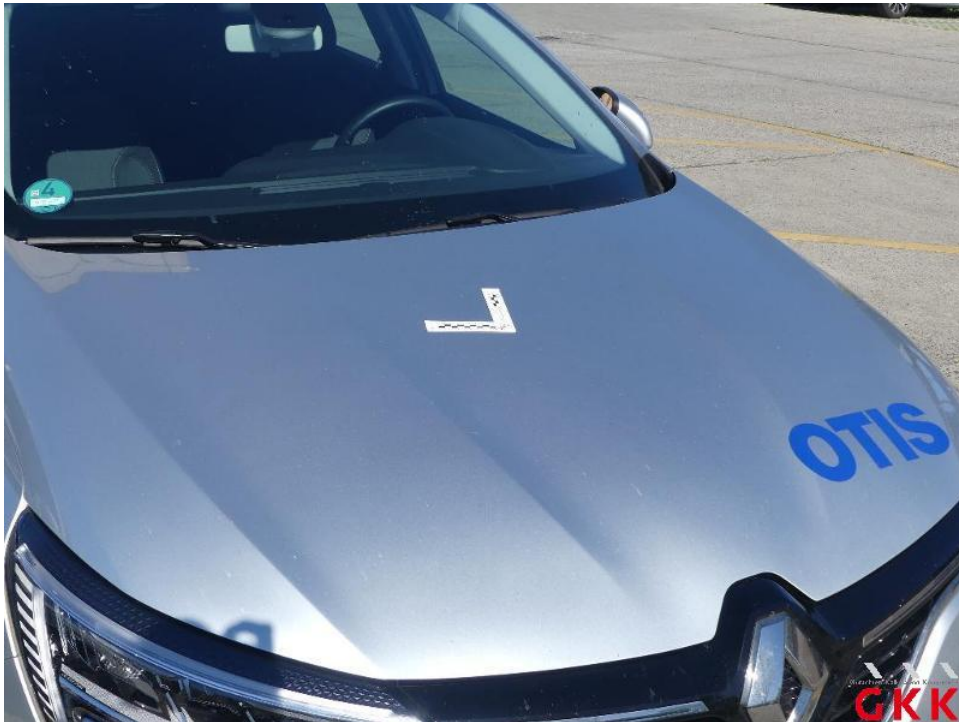
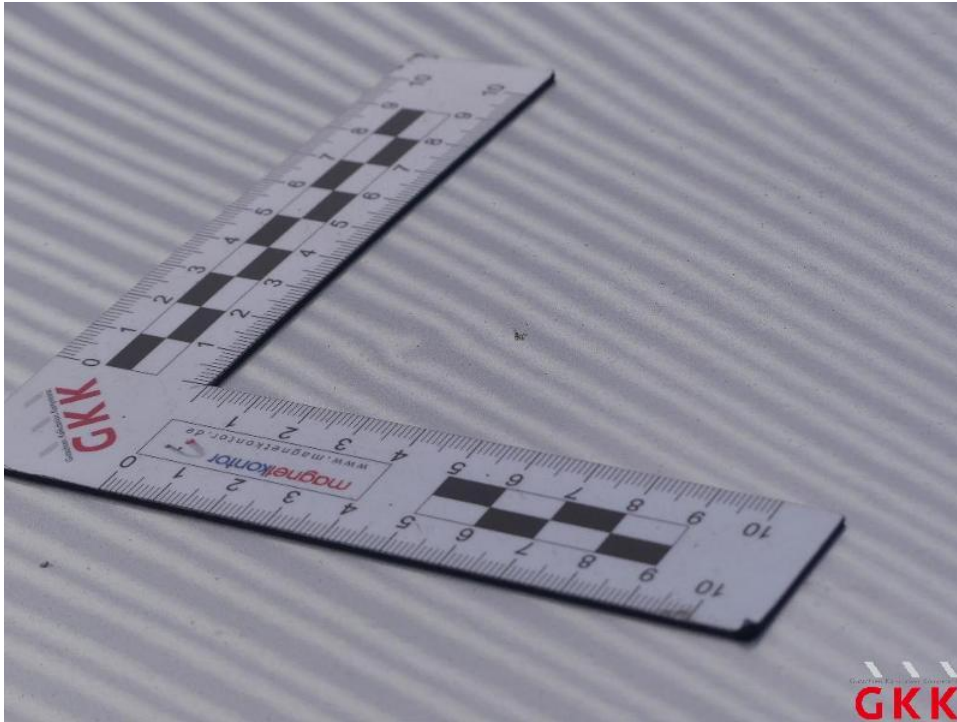
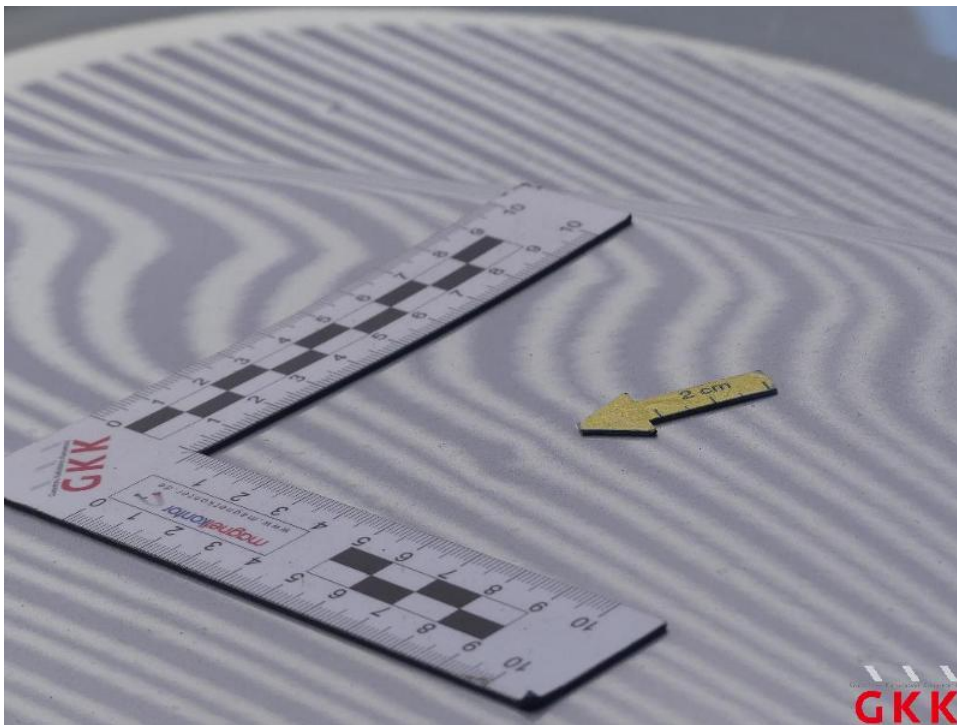
Motorhaube, bis 3 Dellen / Bauteil (Bild 16, Bild 17, Bild 18)

Bild 16. Motorhaube, bis 3 Dellen / Bauteil, kalt drücken

Bild 17. Motorhaube, bis 3 Dellen / Bauteil, kalt drücken

Bild 18. Motorhaube, bis 3 Dellen / Bauteil, kalt drücken

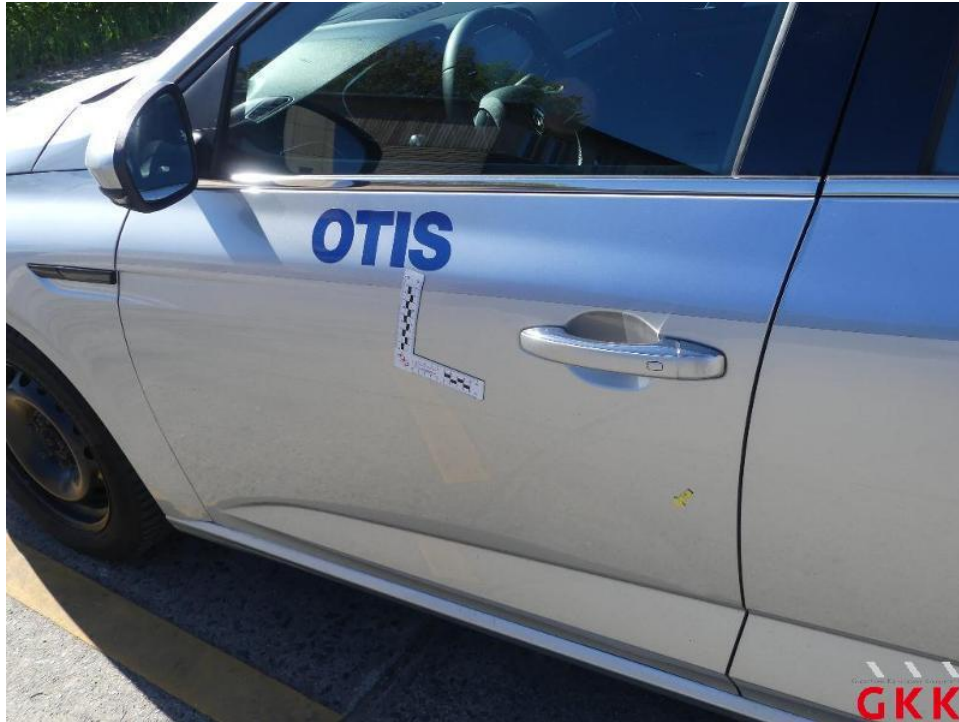
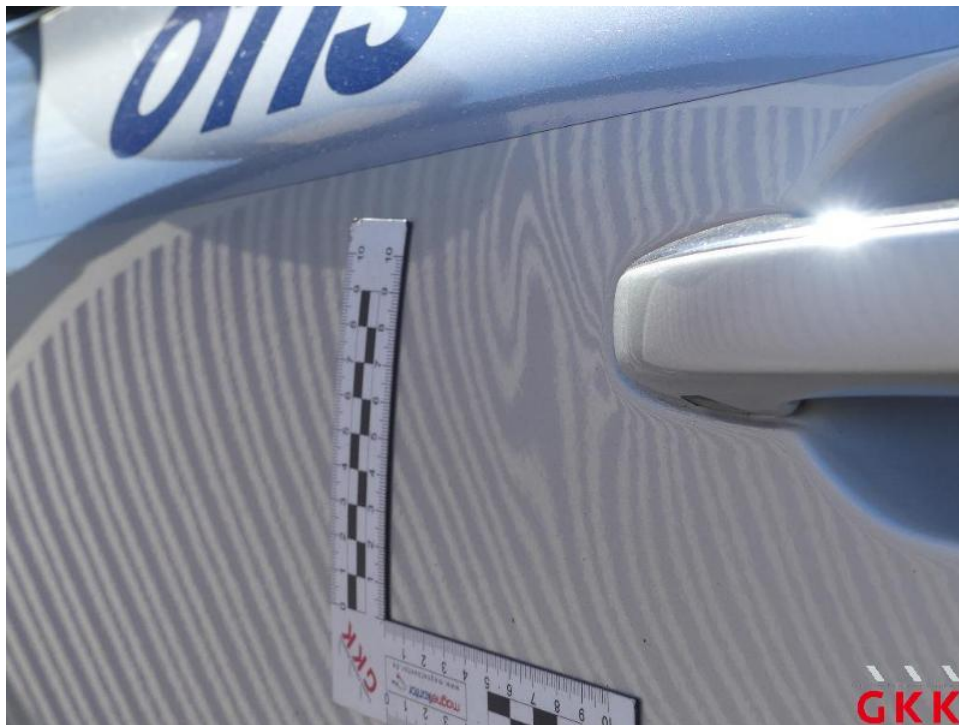
Tür vorne links, beschädigt (Bild 19, Bild 20, Bild 21)

Bild 19. Tür vorne links, beschädigt, instand setzen - lackieren

Bild 20. Tür vorne links, beschädigt, instand setzen - lackieren

Bild 21. Tür vorne links, beschädigt, instand setzen - lackieren

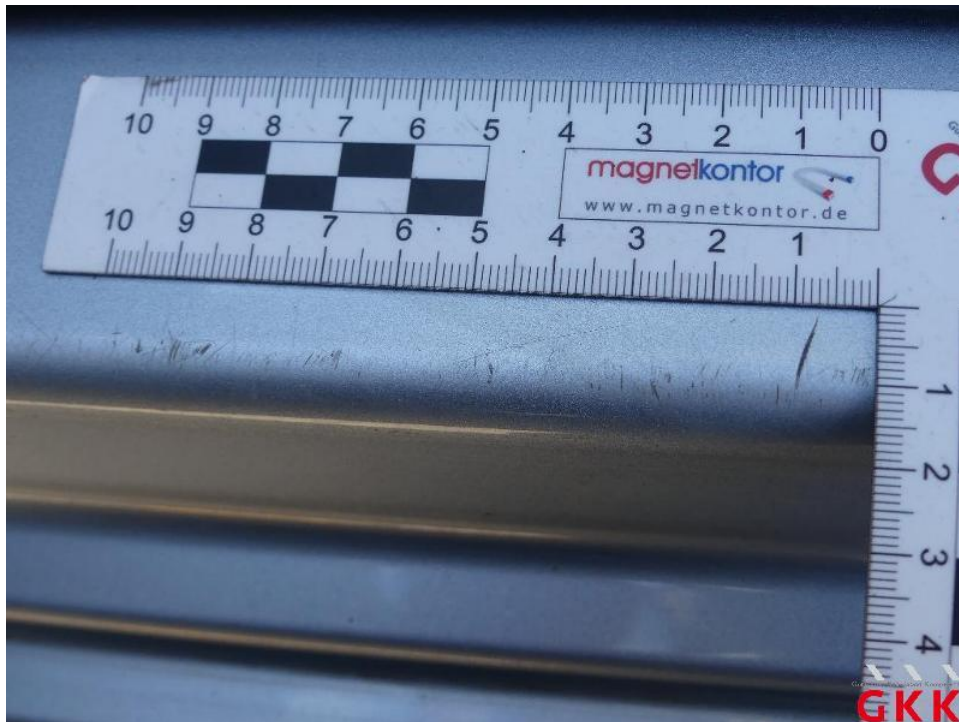
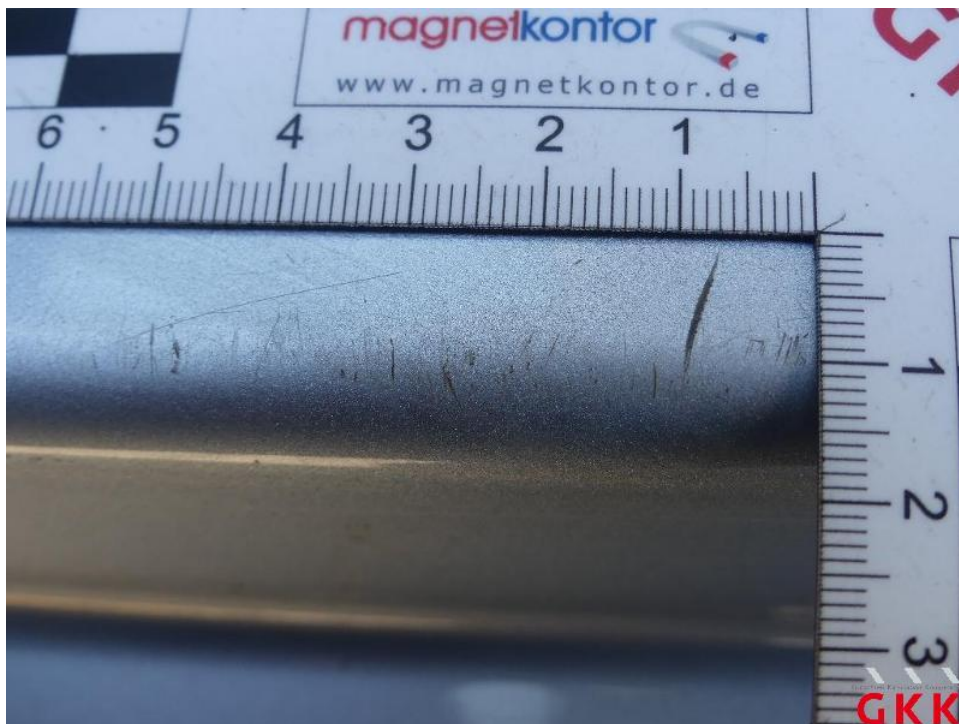
Tür vorne links Einstieg, verkratzt (Bild 22, Bild 23, Bild 24)

Bild 22. Tür vorne links, Einstieg, verkratzt, lackieren

Bild 23. Tür vorne links, Einstieg, verkratzt, lackieren

Bild 24. Tür vorne links, Einstieg, verkratzt, lackieren

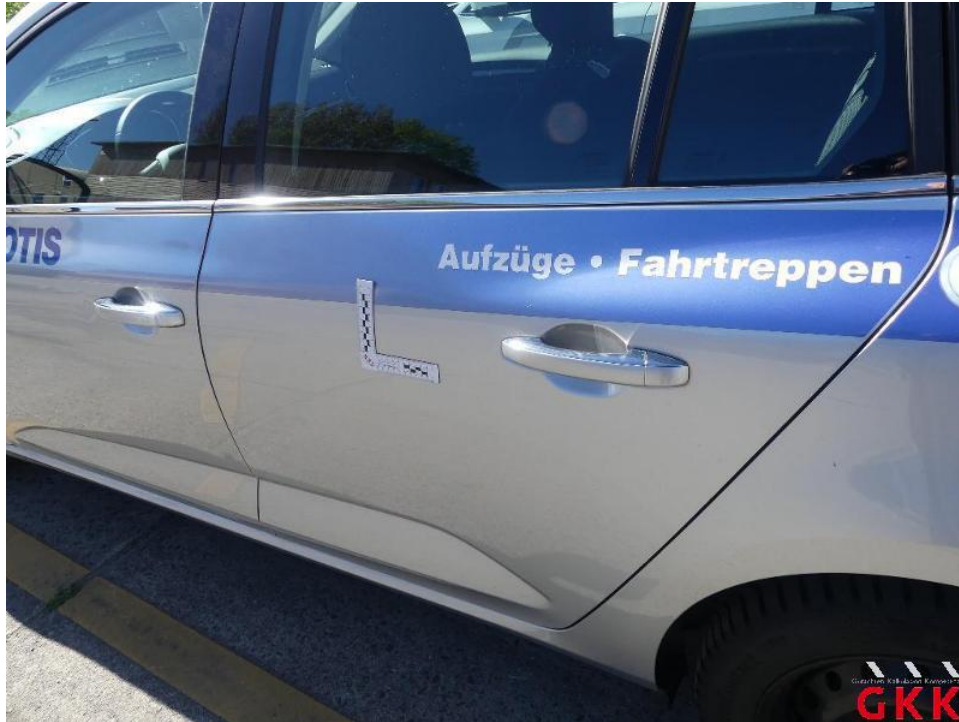
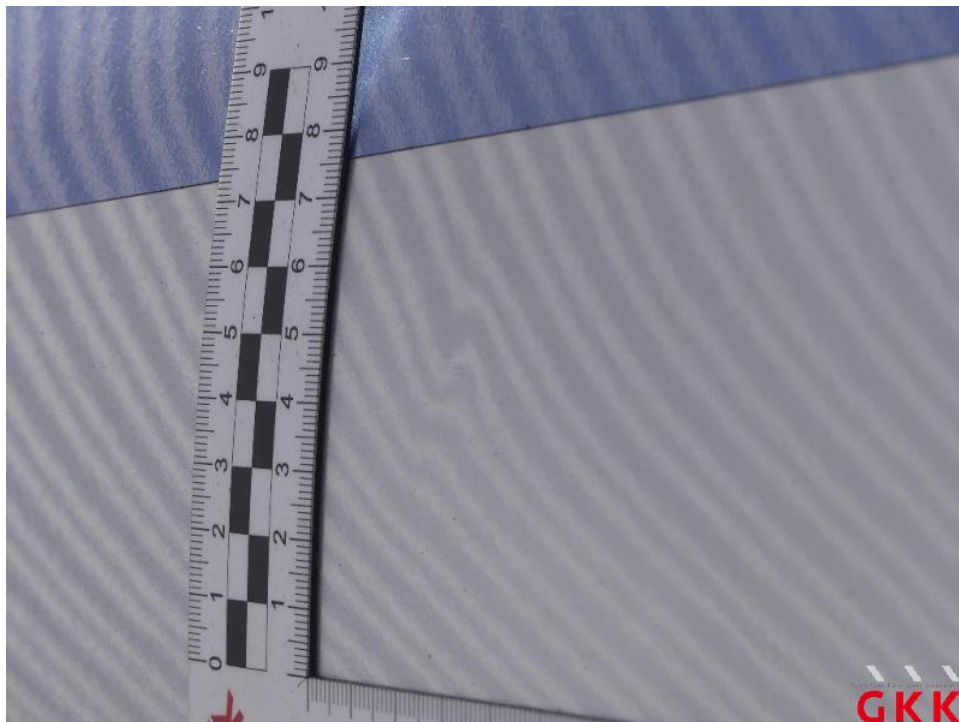
Tür hinten links, bis 3 Dellen / Bauteil (Bild 25, Bild 26)

Bild 25. Tür hinten links, bis 3 Dellen / Bauteil, kalt drücken

Bild 26. Tür hinten links, bis 3 Dellen / Bauteil, kalt drücken

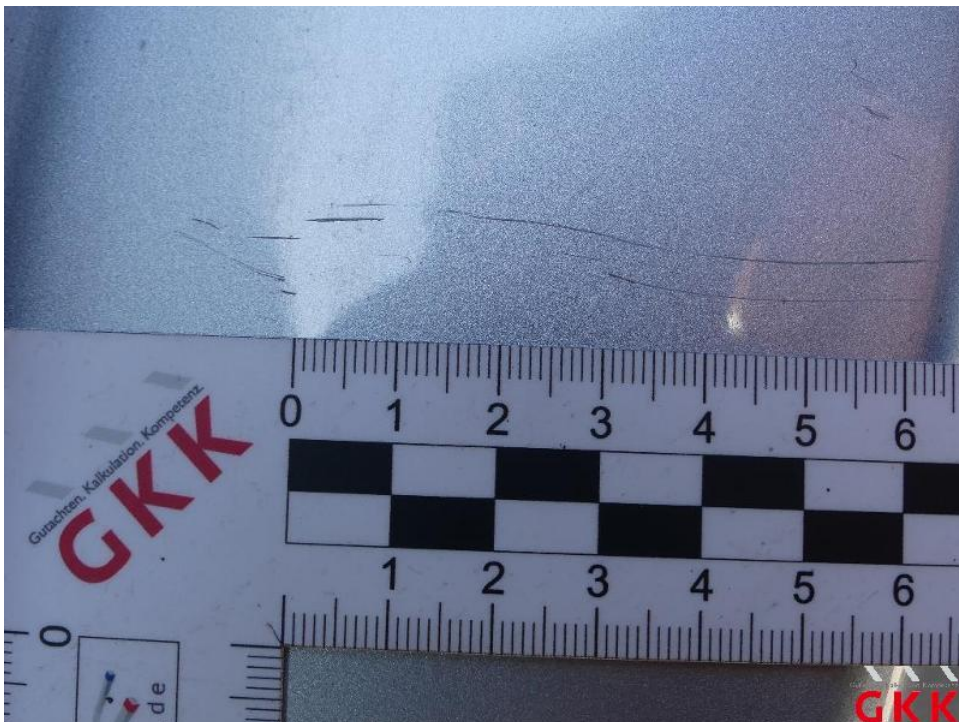
Tür hinten links Einstieg, verkratzt (Bild 27, Bild 28, Bild 29)

Bild 27. Tür hinten links, Einstieg, verkratzt, lackieren

Bild 28. Tür hinten links, Einstieg, verkratzt, lackieren

Bild 29. Tür hinten links, Einstieg, verkratzt, lackieren

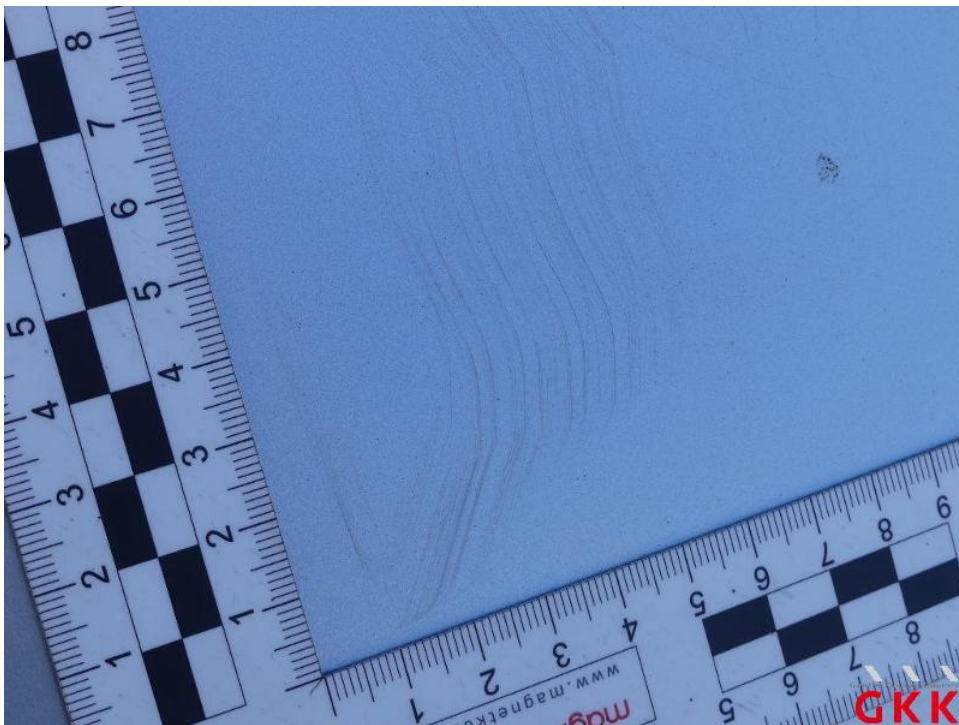
Seitenwand links, beschädigt (Bild 30, Bild 31, Bild 32)

Bild 30. Seitenwand links, beschädigt, instand setzen - lackieren

Bild 31. Seitenwand links, beschädigt, instand setzen - lackieren

Bild 32. Seitenwand links, beschädigt, instand setzen - lackieren

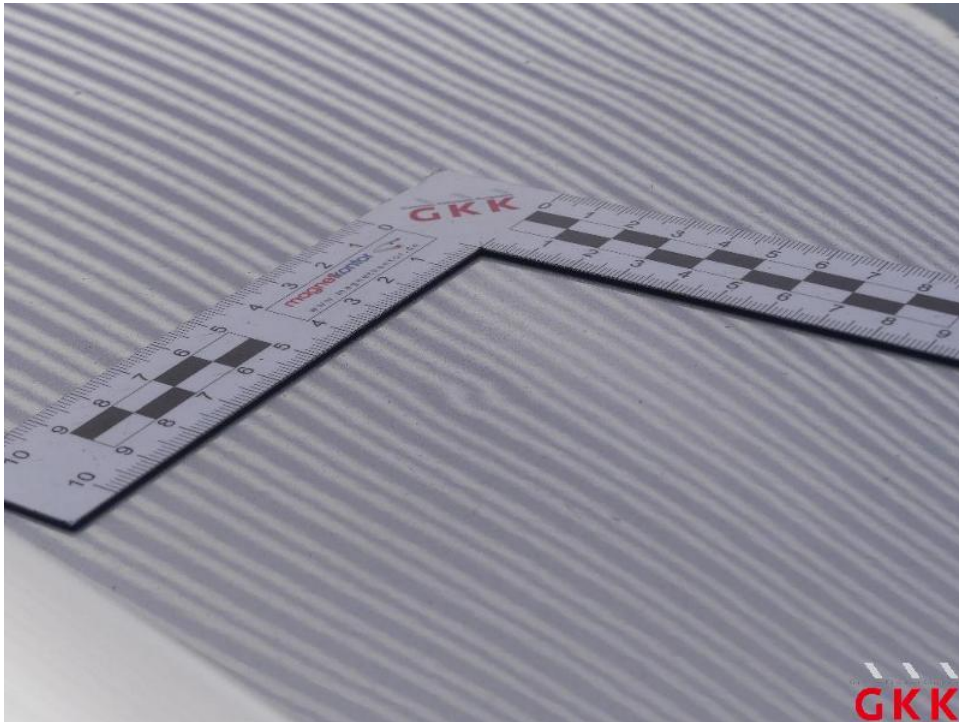
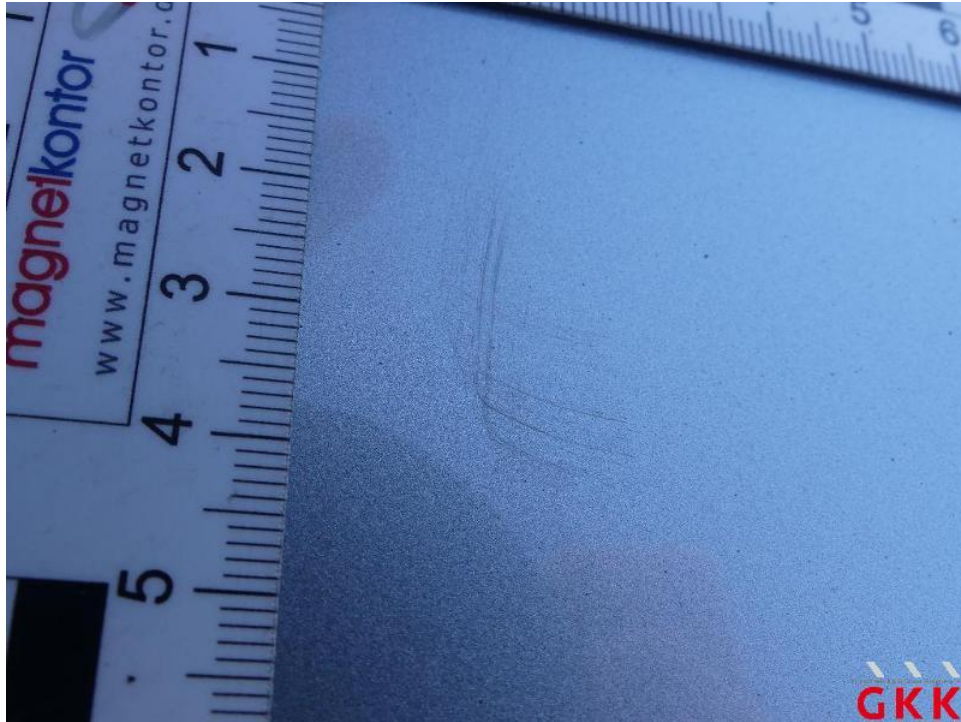
Dach, beschädigt (Bild 33, Bild 34, Bild 35)

Bild 33. Dach, beschädigt, instand setzen - lackieren

Bild 34. Dach, beschädigt, instand setzen - lackieren

Bild 35. Dach, beschädigt, instand setzen - lackieren

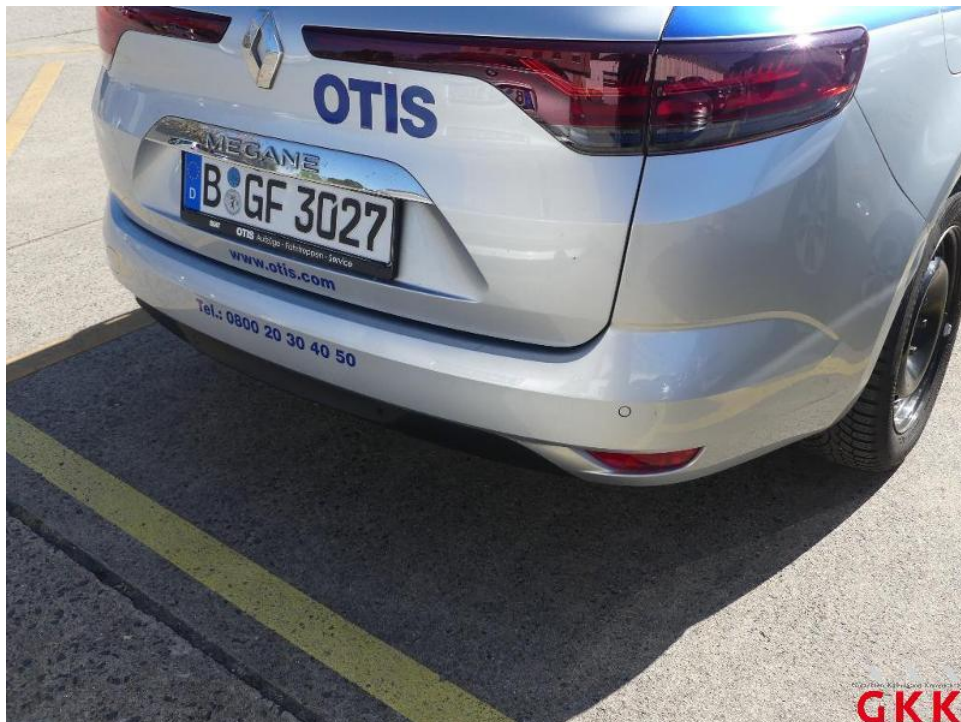
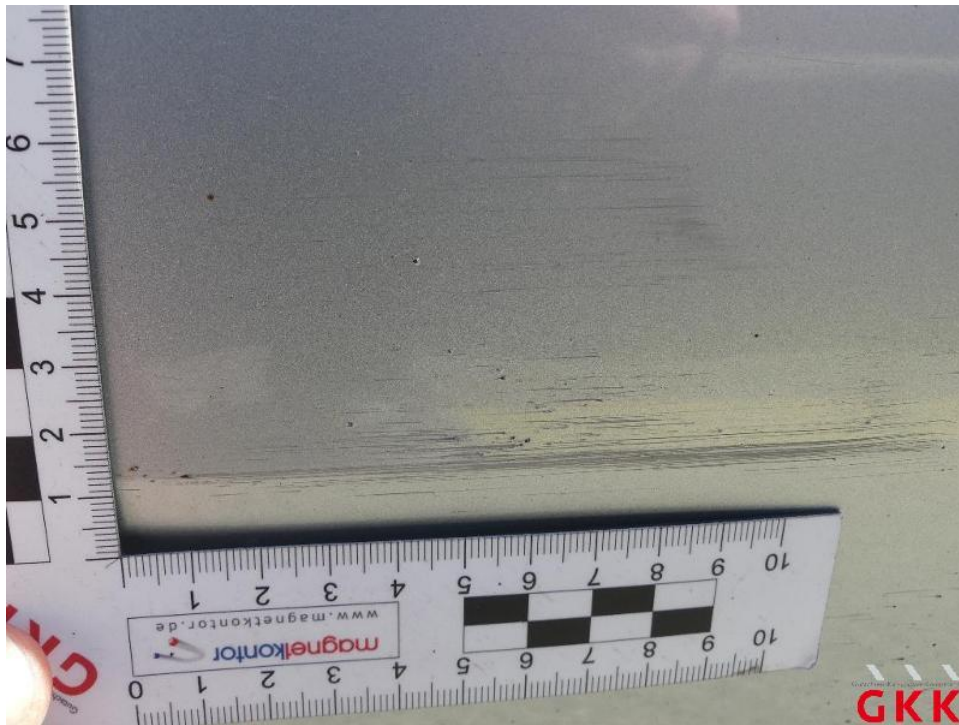
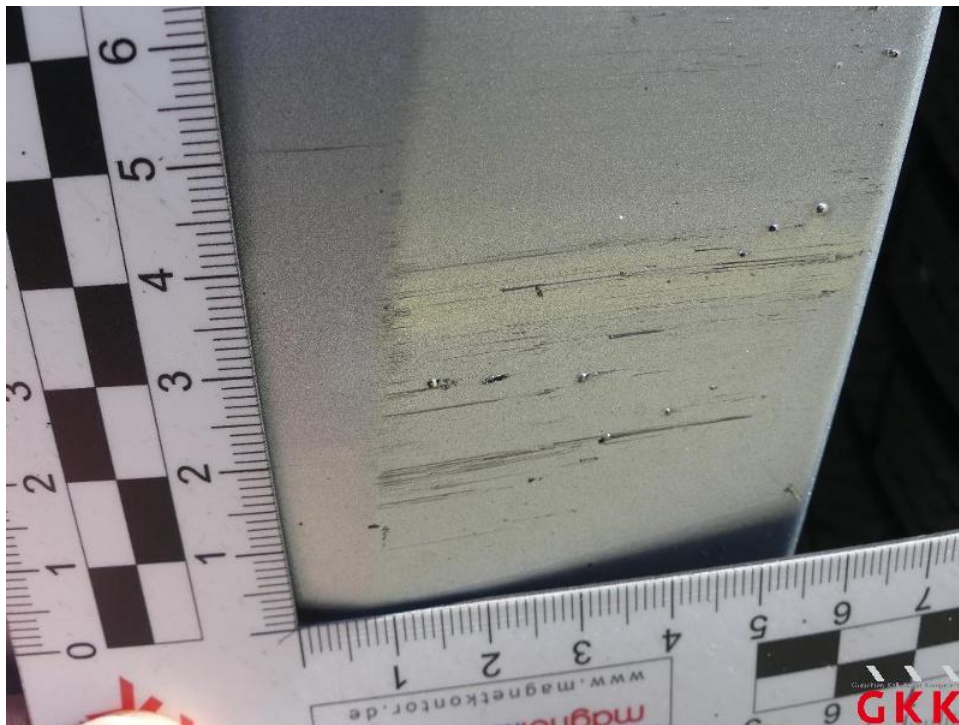
Stoßfänger hinten Verkleidung -lackiert-, verkratzt (Bild 36, Bild 37, Bild 38)

Bild 36. Stoßfänger hinten, Verkleidung -lackiert-, verkratzt, lackieren

Bild 37. Stoßfänger hinten, Verkleidung -lackiert-, verkratzt, lackieren

Bild 38. Stoßfänger hinten, Verkleidung -lackiert-, verkratzt, lackieren

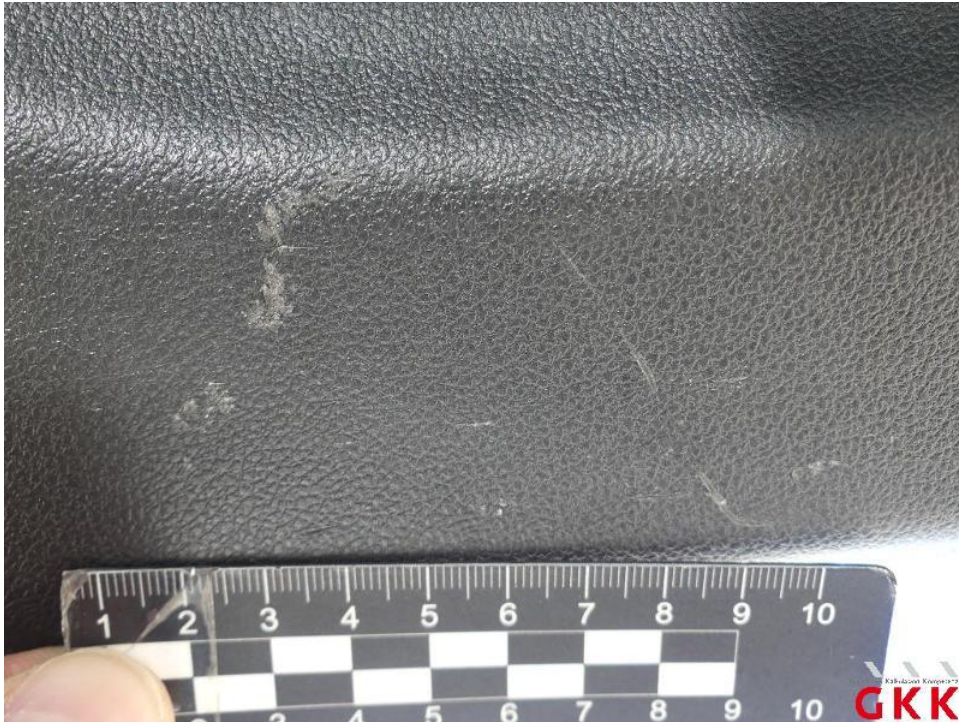
Heckklappe Innenverkleidung, verkratzt (Bild 39, Bild 40, Bild 41)

Bild 39. Heckklappe, Innenverkleidung, verkratzt, ersetzen

Bild 40. Heckklappe, Innenverkleidung, verkratzt, ersetzen

Bild 41. Heckklappe, Innenverkleidung, verkratzt, ersetzen

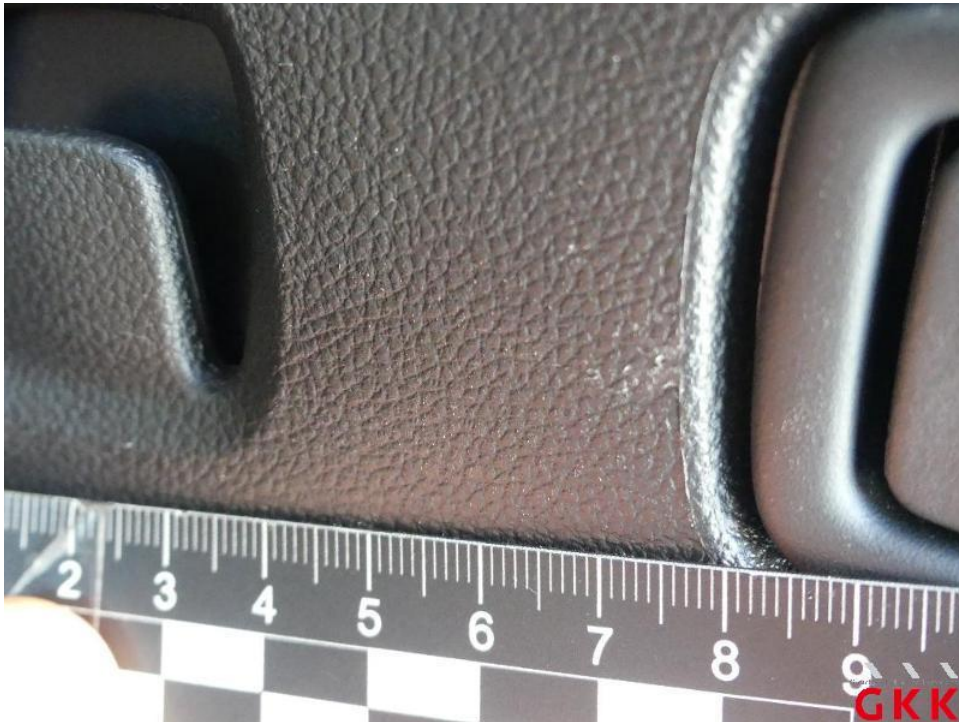
Seitenwand rechts Innenverkleidung, verkratzt (Bild 42, Bild 43, Bild 44)

Bild 42. Seitenwand rechts, Innenverkleidung, verkratzt, Smartrepair

Bild 43. Seitenwand rechts, Innenverkleidung, verkratzt, Smartrepair

Bild 44. Seitenwand rechts, Innenverkleidung, verkratzt, Smartrepair

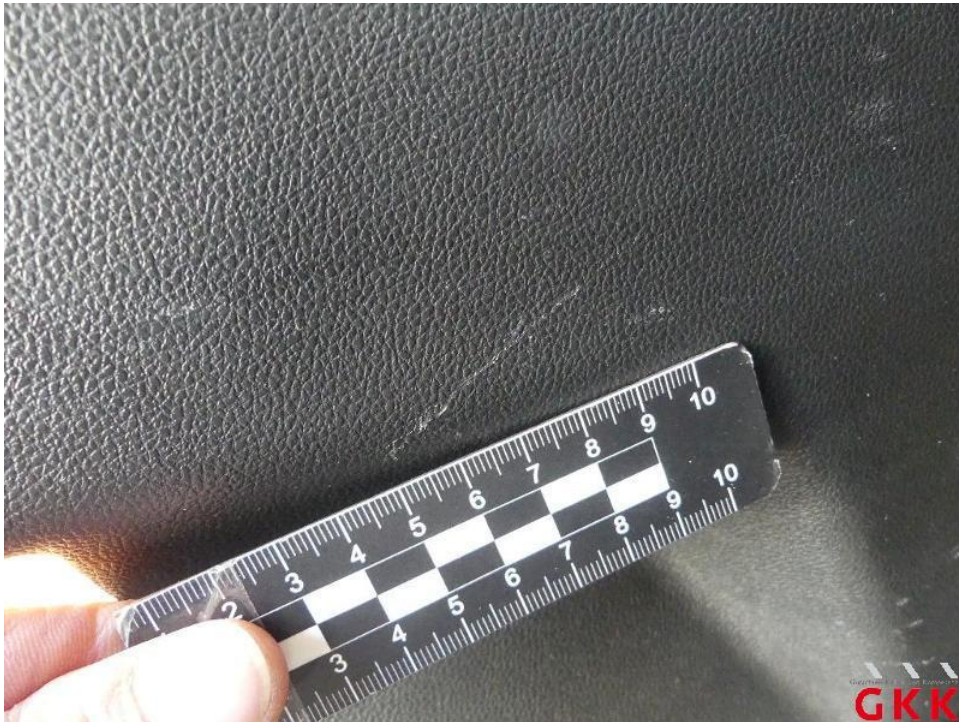
Seitenwand links Innenverkleidung, verkratzt (Bild 45, Bild 46, Bild 47)

Bild 45. Seitenwand links, Innenverkleidung, verkratzt, Smartrepair

Bild 46. Seitenwand links, Innenverkleidung, verkratzt, Smartrepair

Bild 47. Seitenwand links, Innenverkleidung, verkratzt, Smartrepair

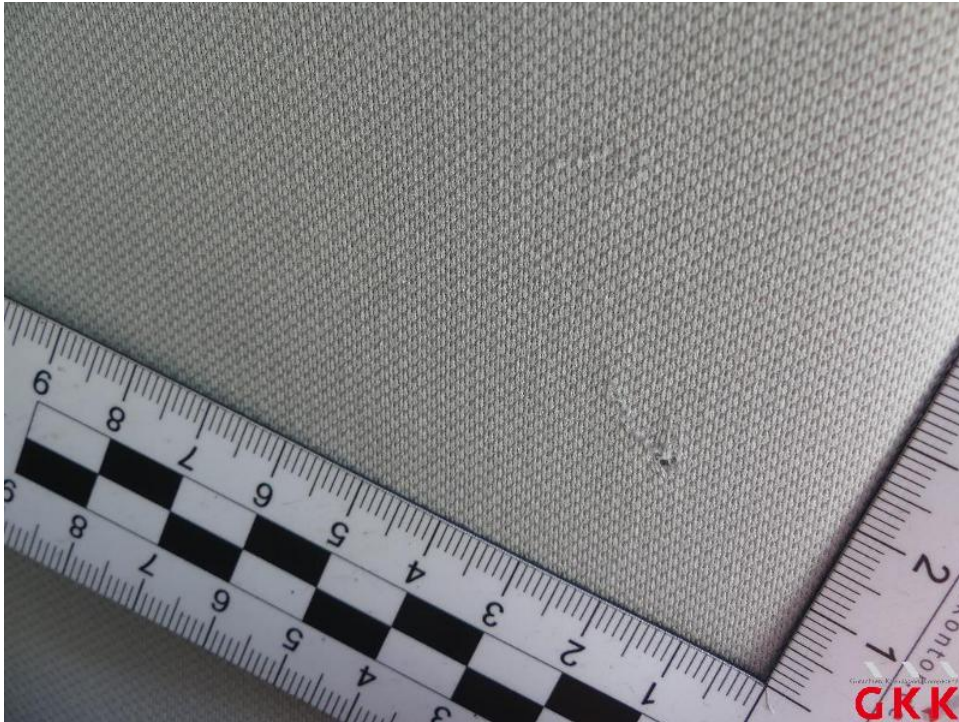
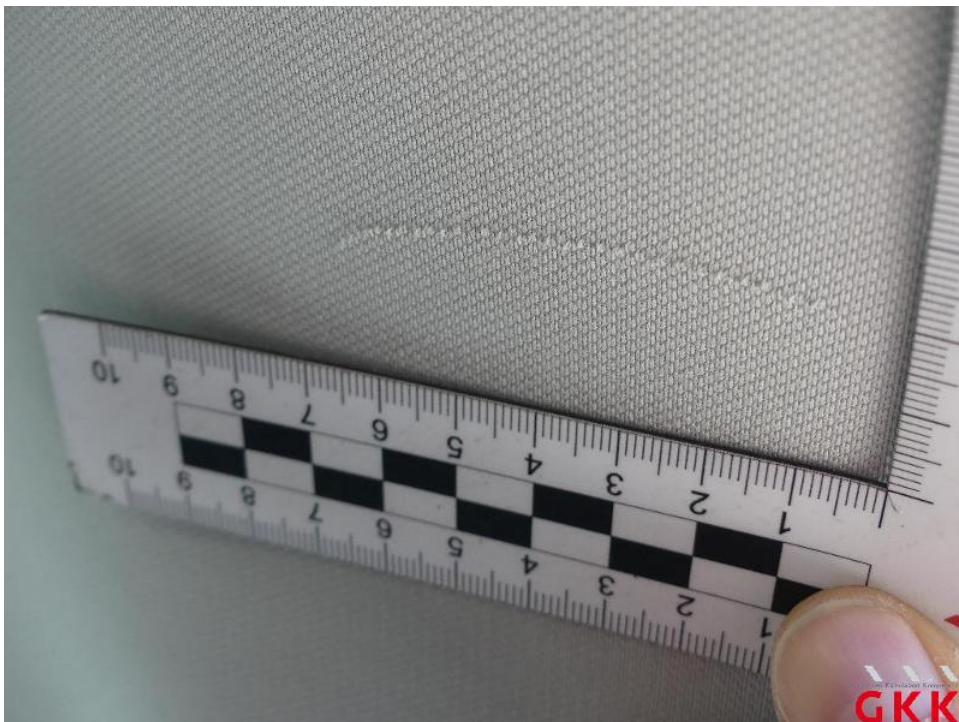
Himmel hinten, beschädigt (Bild 48, Bild 49, Bild 50)

Bild 48. Himmel, hinten, beschädigt, Smartrepair

Bild 49. Himmel, hinten, beschädigt, Smartrepair

Bild 50. Himmel, hinten, beschädigt, Smartrepair

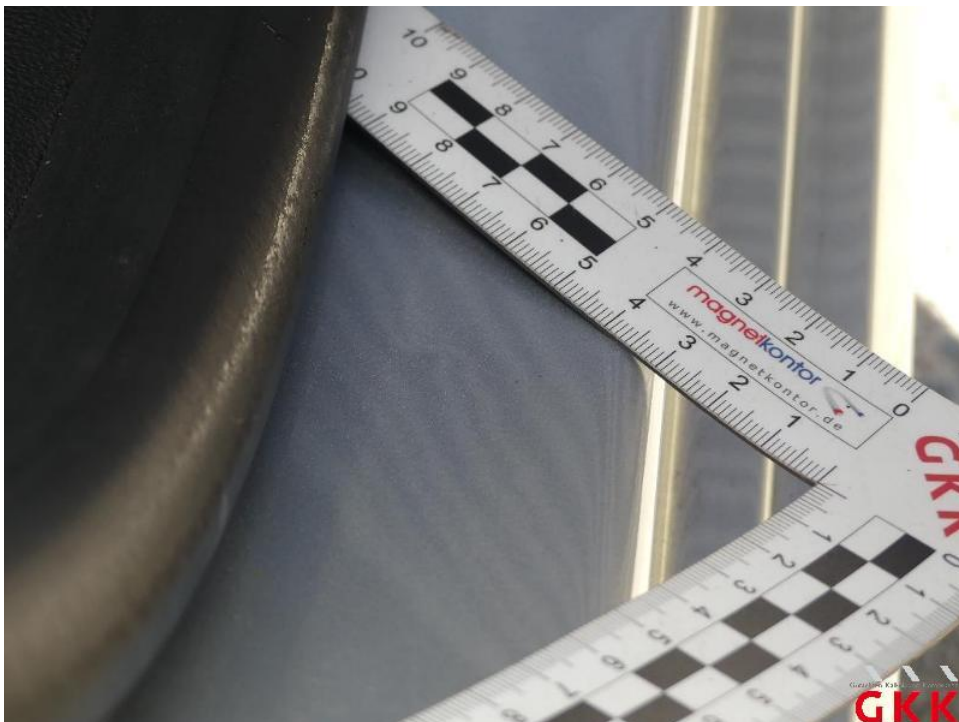
Tür vorne rechts Einstieg, beschädigt (Bild 51, Bild 52, Bild 53)

Bild 51. Tür vorne rechts, Einstieg, beschädigt, instand setzen - lackieren

Bild 52. Tür vorne rechts, Einstieg, beschädigt, instand setzen - lackieren

Bild 53. Tür vorne rechts, Einstieg, beschädigt, instand setzen - lackieren

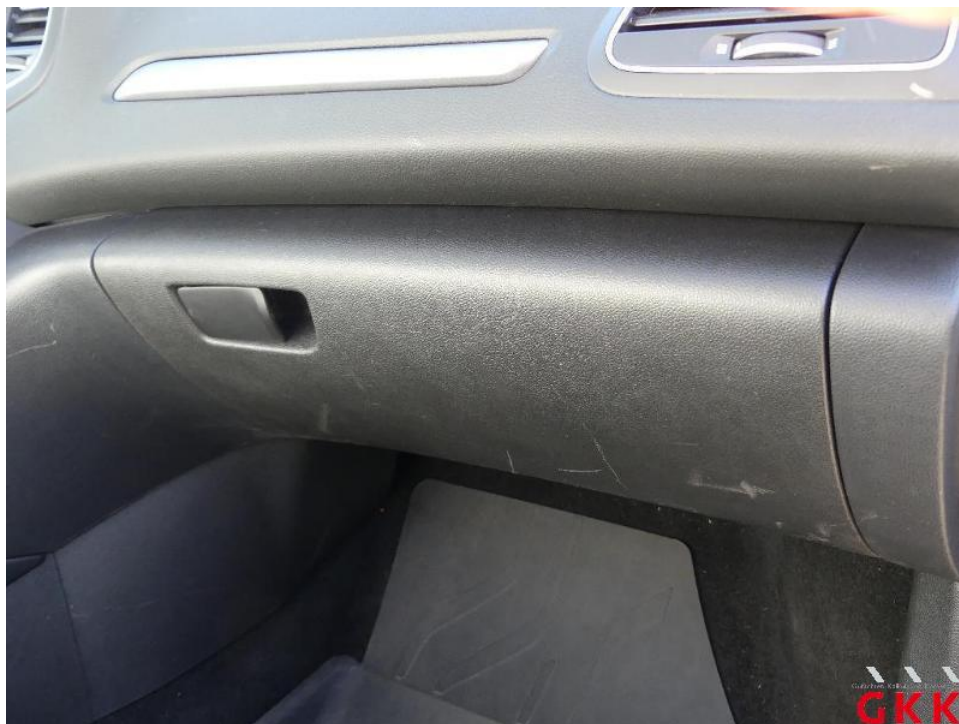
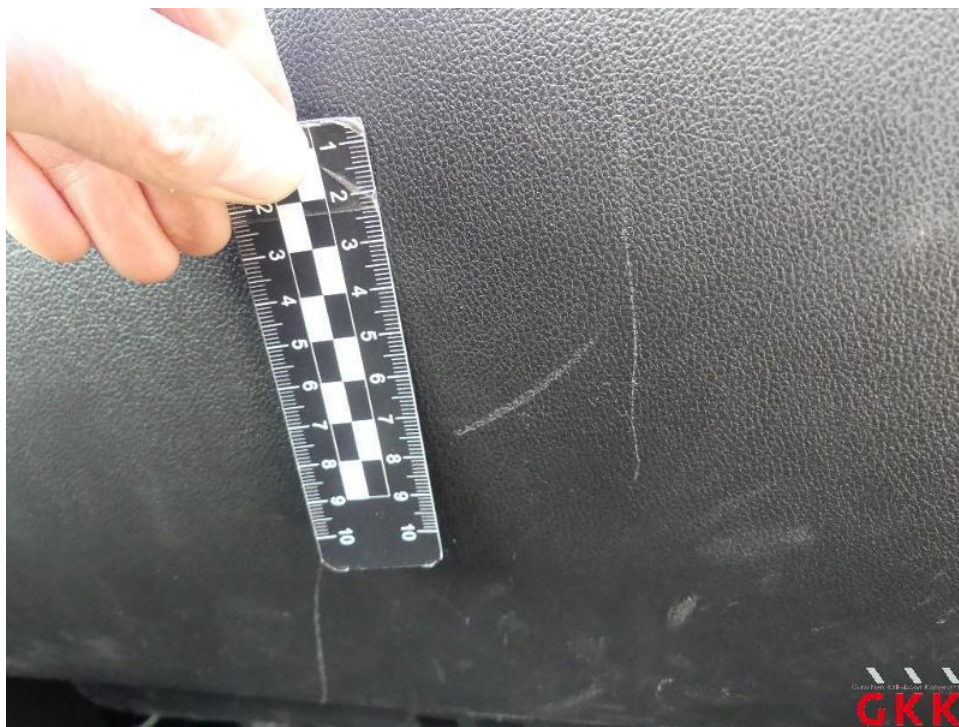
Handschuhfach Deckel, verkratzt (Bild 57, Bild 58, Bild 59)

Bild 57. Handschuhfach, Deckel, verkratzt, ersetzen

Bild 58. Handschuhfach, Deckel, verkratzt, ersetzen

Bild 59. Handschuhfach, Deckel, verkratzt, ersetzen
