Zustandsbericht / Minderwertgutachten

Auftraggeber Mobilize Financial Services, eine Marke der RCI Banque S.A., Niederlassung
Deutschland, Jagenbergstr. 1, 41468 Neuss
Besichtigung 24.03.2026

Erstzulassung	02.02.2024	Letzte Zulassung	02.02.2024
Fahrzeugart	Personenkraftwagen	Hersteller	Renault
Typ / Verkaufsbez.	Megane E-Tech Electric (02.2022->) / Megane E-Tech EV60 220 Iconic (60 kWh)	Aufbauart	Limousine
Türen	4	Sitzplätze	5
Fahrzeug-Ident.-Nr.	VF1RCB00471156779	HSN / TSN	3333 / BPN
DAT Europa-Code®	017201750150001	DAT Marktindex	DE001 6390
Km-Stand abgelesen	20487	Nächste HU §29 StVZO	02 / 2027
Energiequelle / Kraftstoff	Elektro	Leistung (kW)	55
Schadstoffklasse:	2017/1151;WLTP;reine Elektrofz	Antriebsart	Frontantrieb
Getriebe / Gänge	Automatik / 1	Felgen	Leichtmetall
Farbe (Hersteller)	GRAU KQJ + SCHWARZ	Polster / Farbe	Leder / Schwarz
	ENE / Metallic / BIYWU

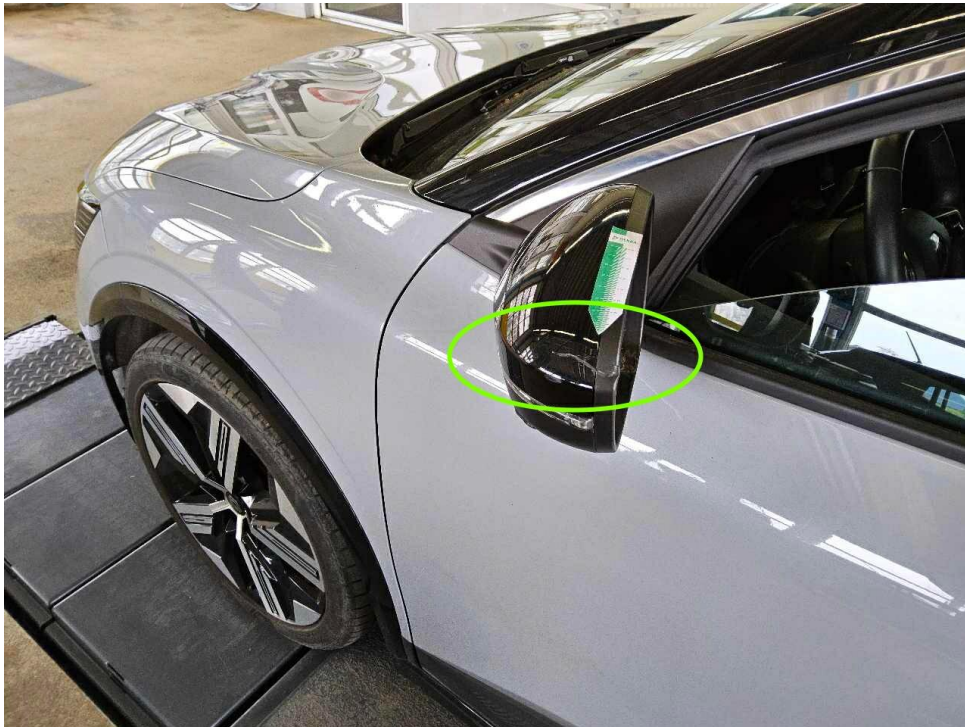
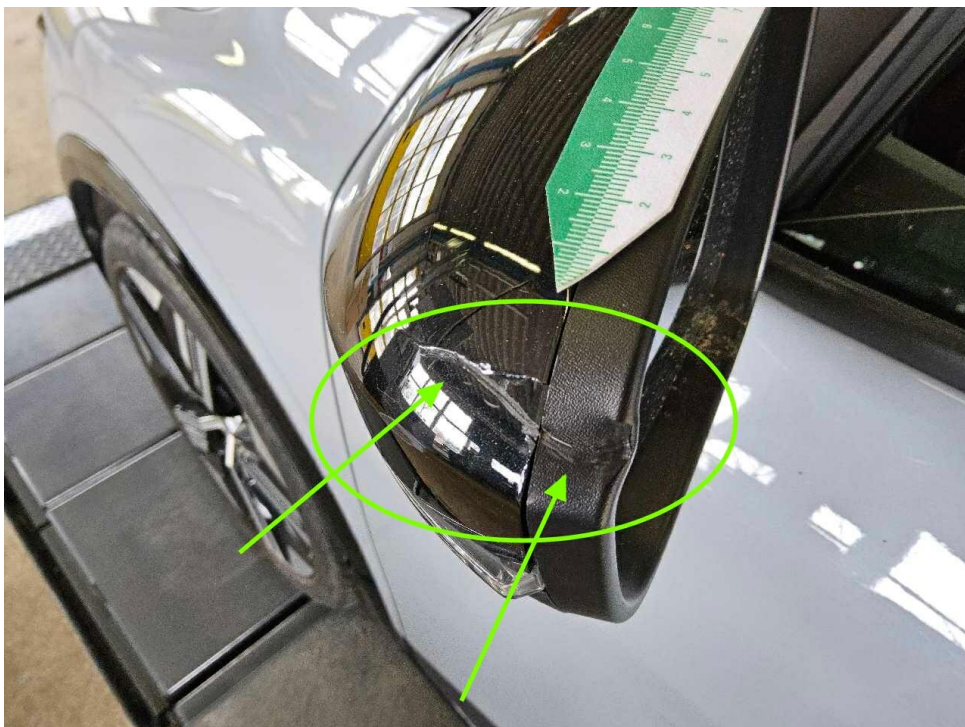
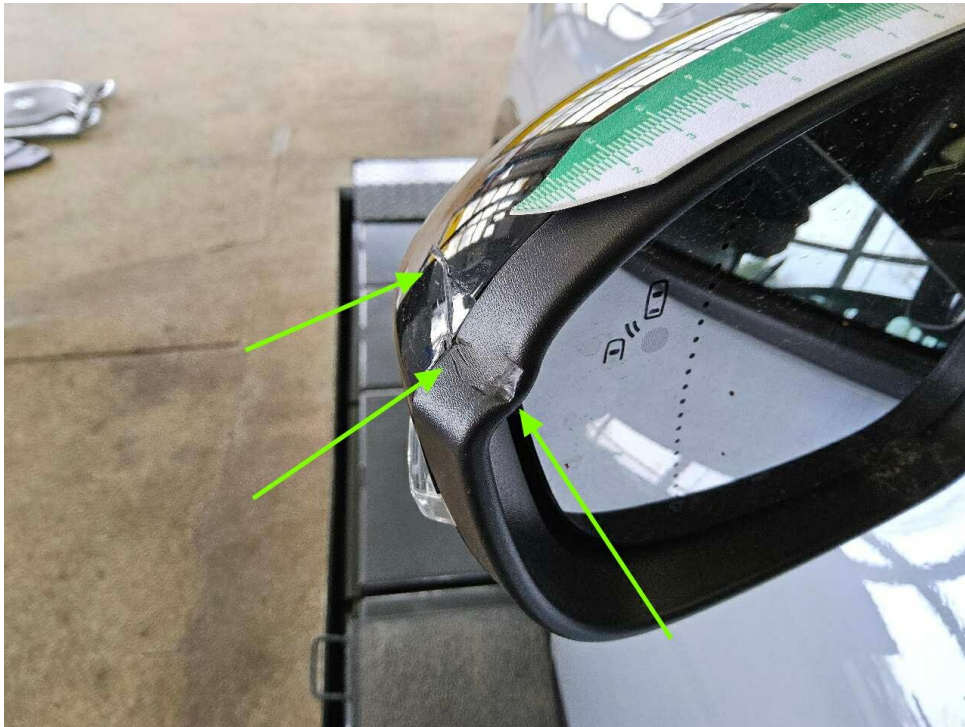
Bild 11 : Außenspiegel links gebrochen

Bild 12 : Außenspiegel links gebrochen

Bild 13 : Außenspiegel links gebrochen

1. Außenspiegel links gebrochen, erneuern (Bild 11, 12, 13)
2. Stoßfänger vorne und Radlaufblende vorne links zerkratzt, erneuern (Bild 14, 15, 16, 17)
3. Felge hinten rechts Glanzgedreht zerkratzt Minderwert, erneuern (Bild 18, 19, 20, 21)
4. Tür hinten links Einstieg, eingedellt, drücken (Bild 22, 23)

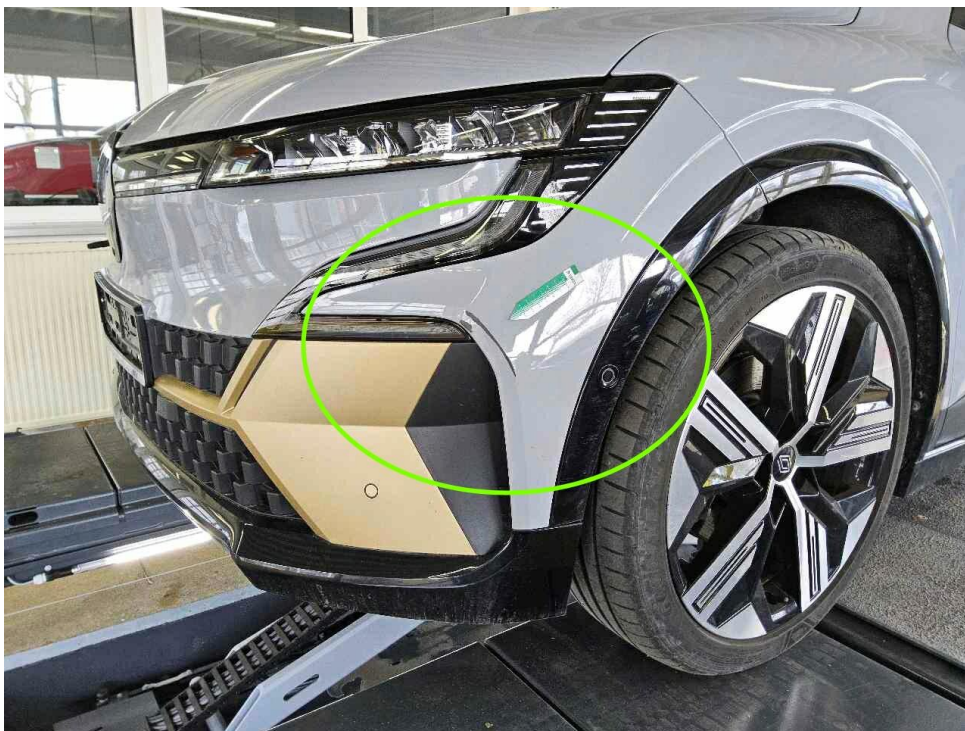
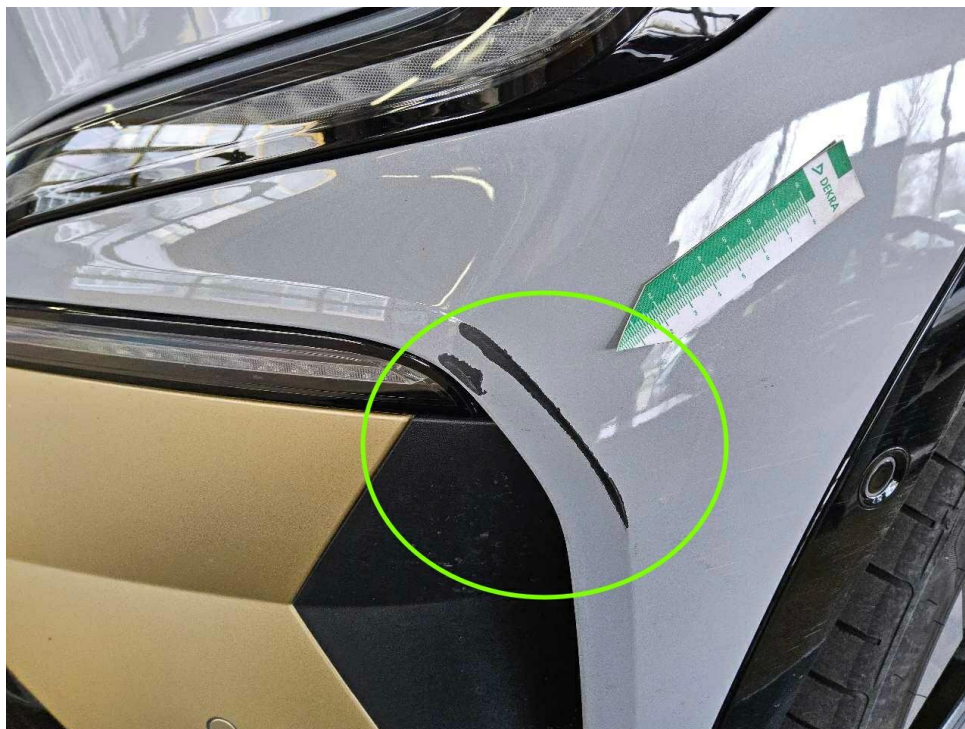
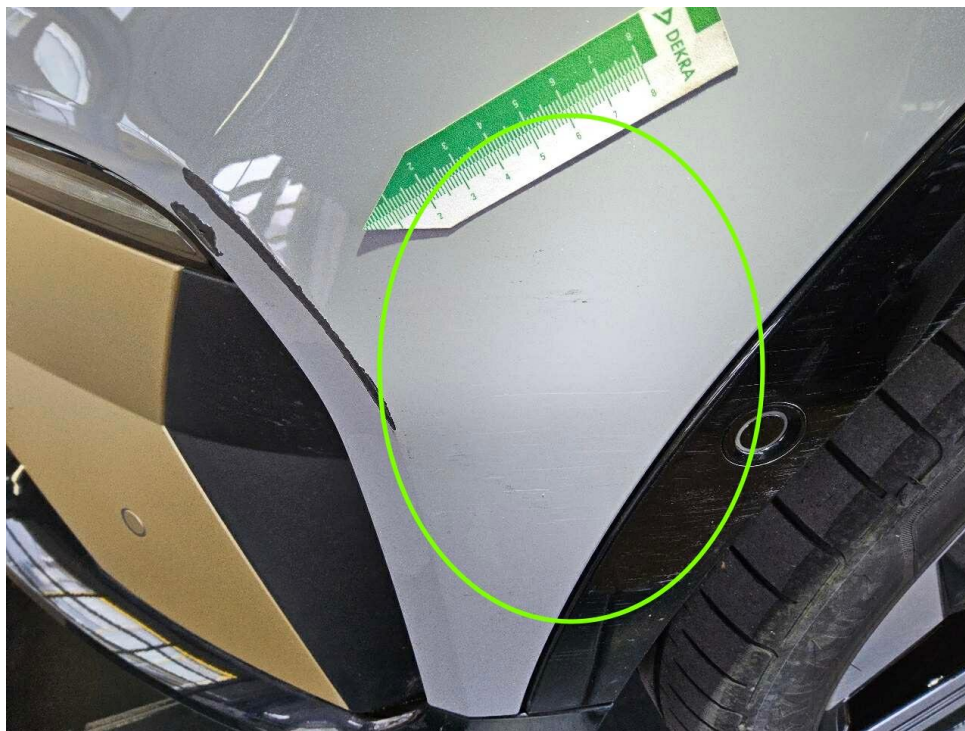
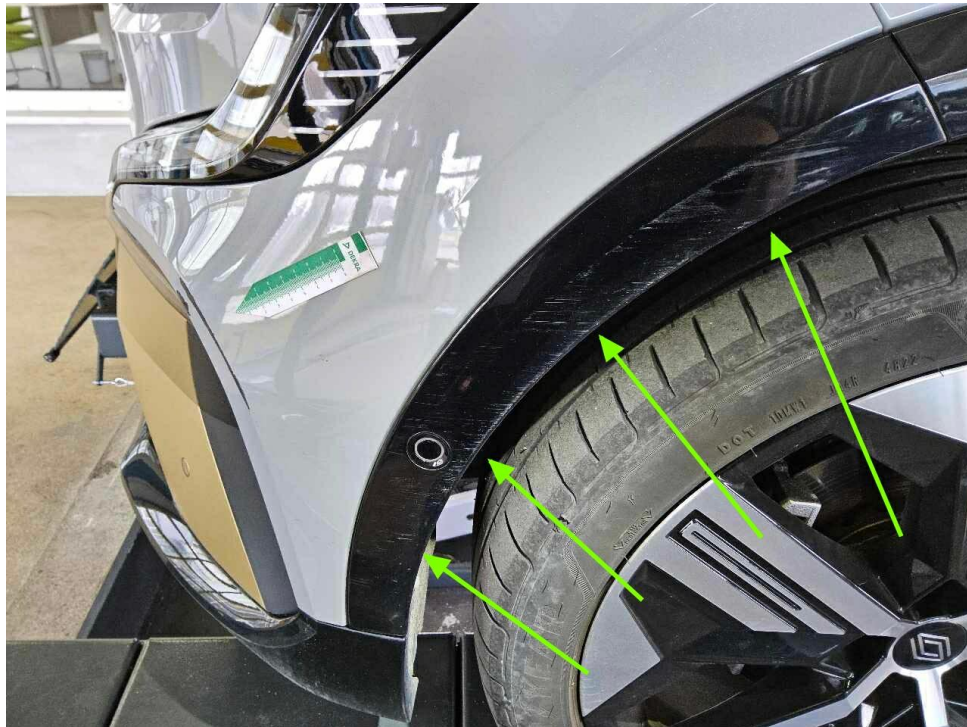
Bild 14 : Stoßfänger vorne und Radlaufblende vorne links zerkratzt

Bild 15 : Stoßfänger vorne und Radlaufblende vorne links zerkratzt

Bild 16 : Stoßfänger vorne und Radlaufblende vorne links zerkratzt

Bild 17 : Stoßfänger vorne und Radlaufblende vorne links zerkratzt

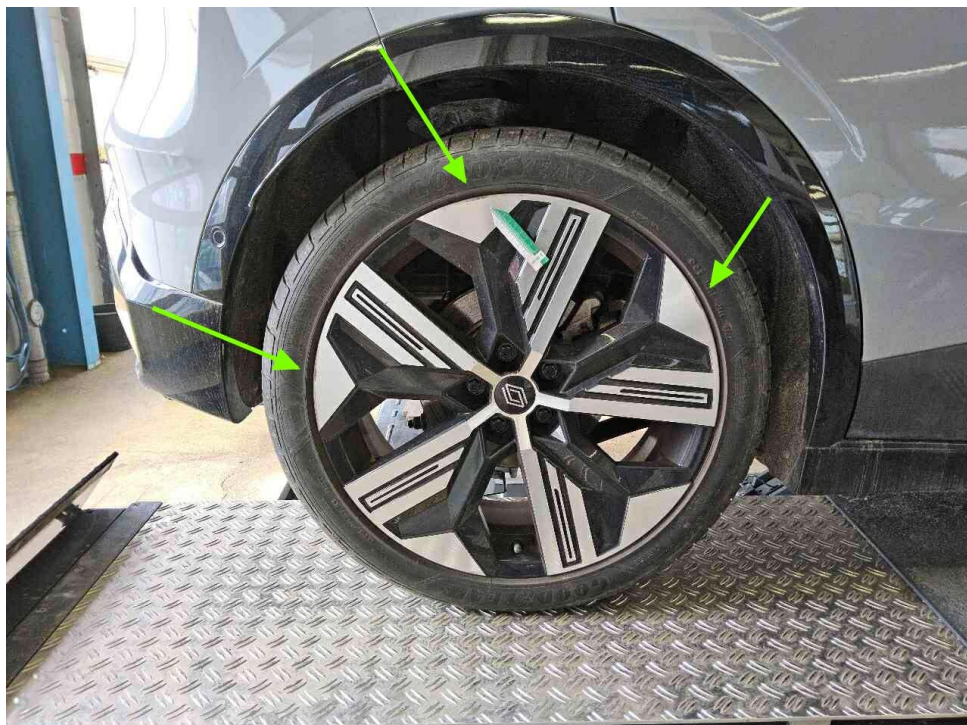
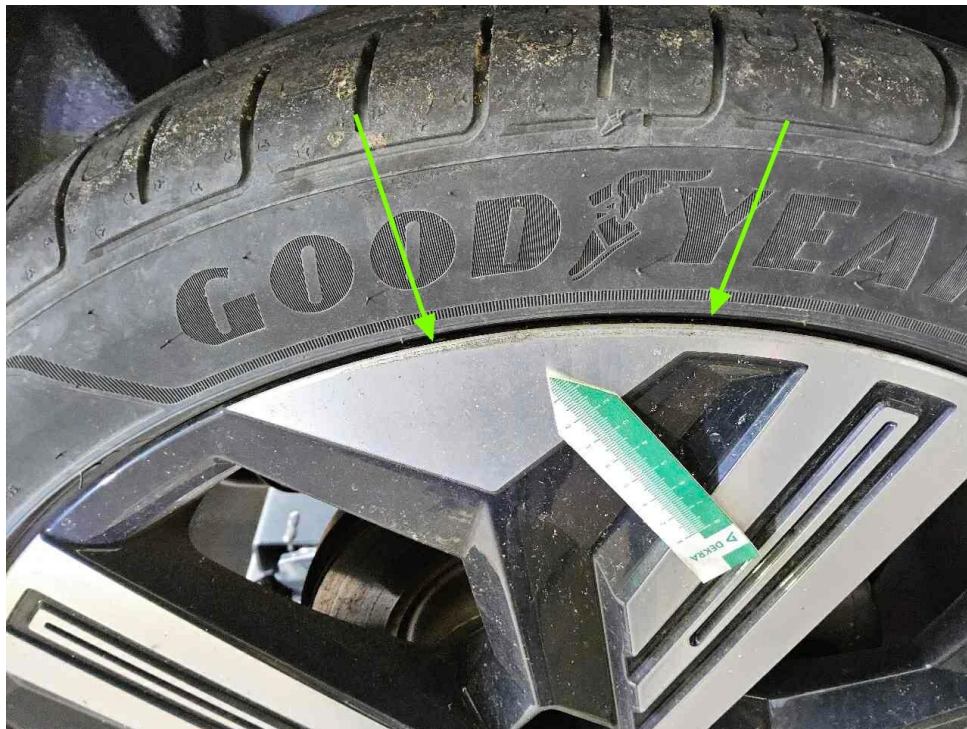
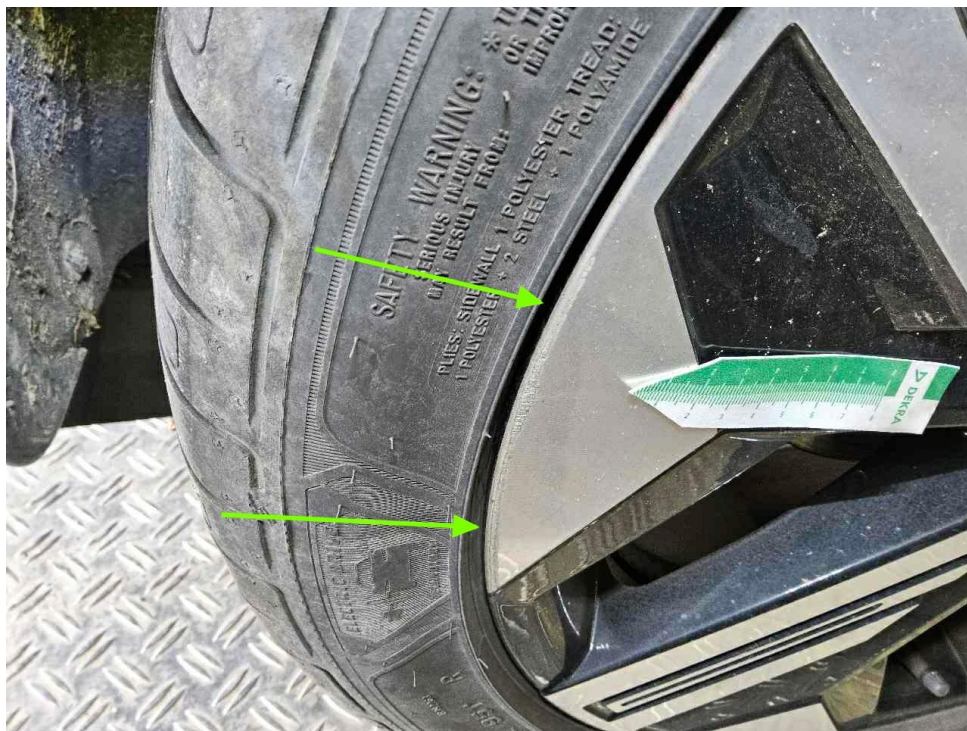
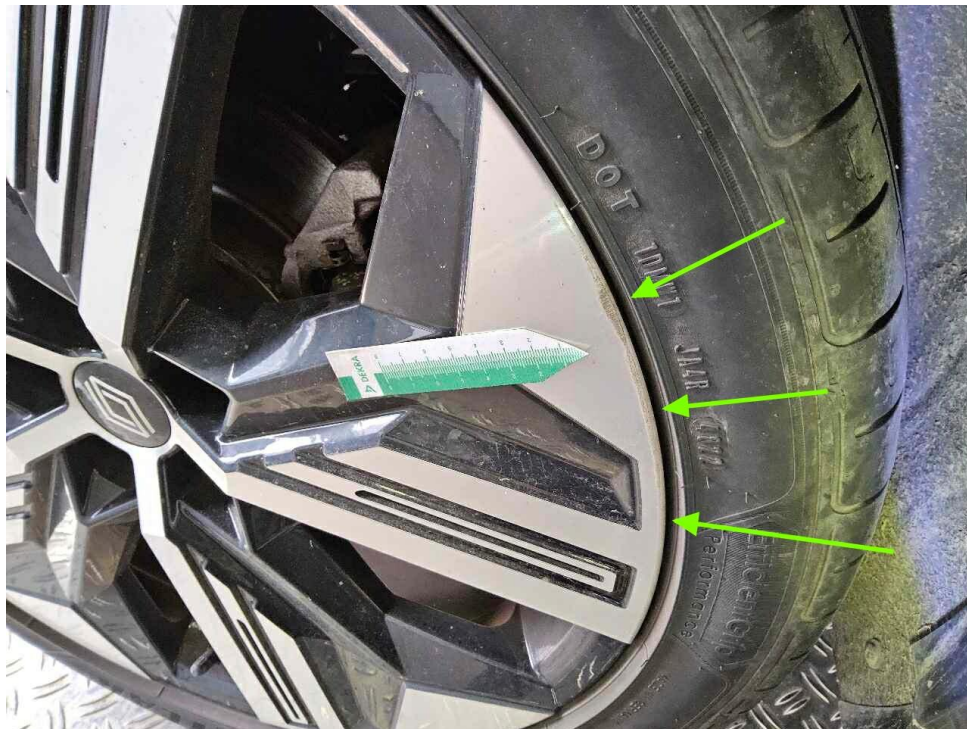
Bild 18 : Felge hinten rechts Glanzgedreht zerkratzt Minderwert

Bild 19 : Felge hinten rechts Glanzgedreht zerkratzt Minderwert

Bild 20 : Felge hinten rechts Glanzgedreht zerkratzt Minderwert

Bild 21 : Felge hinten rechts Glanzgedreht zerkratzt Minderwert

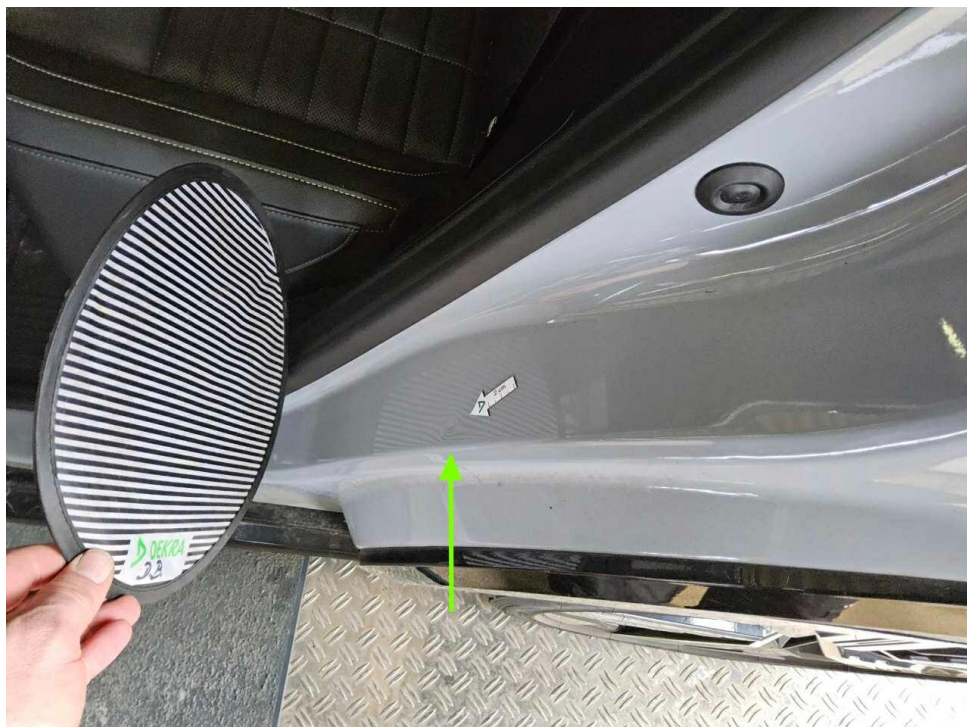
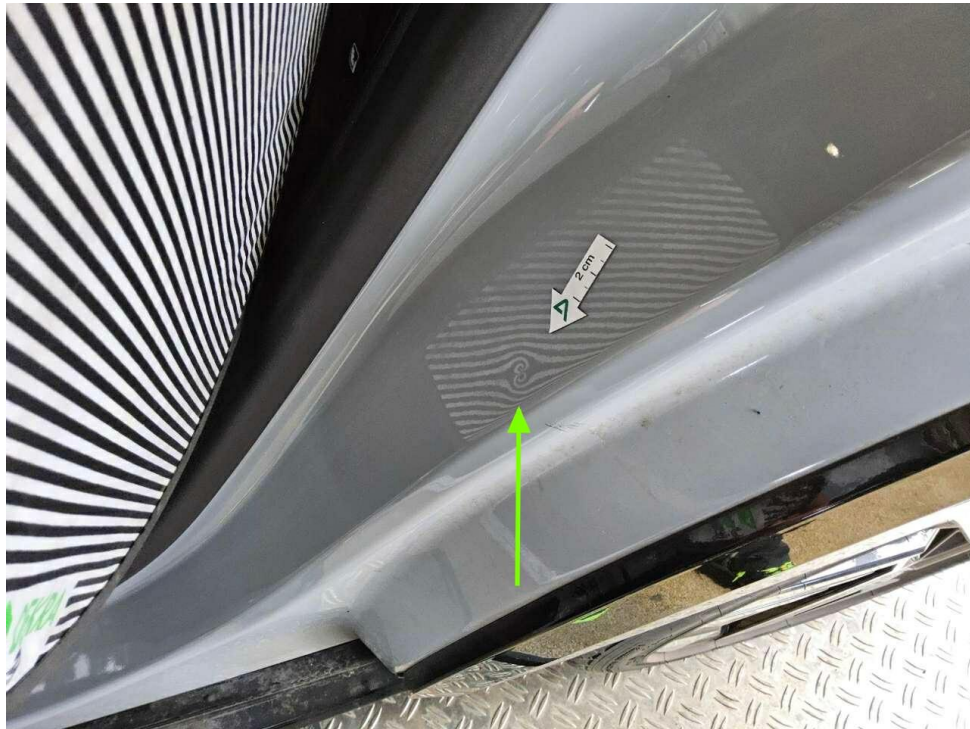
Bild 22 : Tür hinten links Einstieg, eingedellt, drücken

Bild 23 : Tür hinten links Einstieg, eingedellt, drücken
