Zustandsbericht

Berichts-Nr: 10784831
vom: 12.06.2026

Fahrzeugkategorie:	Personenkraftwagen
Fahrzeugart:	Limousine
Hersteller:	Volkswagen
Modell:	Polo
HSN / TSN:	0603 / CIE
Erstzulassungsdatum:	16.10.2023
Laufleistung:	32.980 km
Nachweis Kilometerstand:	Abgelesen
Farbe:	Reflexsilber Metallic
Farbe Dach:	Reflexsilber Metallic
Antriebsart:	Frontantrieb
Motorisierung/Kraftstoff:	Benzin
Hubraum:	1.000 ccm
Leistung:	59 kW (81 PS)
Fahrzeuglänge:	
Fahrzeughöhe:	
Fahrzeugbreite:	
Zulässiges Gesamtgewicht:	
Radstand:	
Anzahl Achsen:	2
Zylinder:	3
Schadstoffklasse:	Euro 6
Anzahl Türen:	5
Anzahl Sitze:	5
Getriebe:	Schaltgetriebe 5-Gang
Polsterart:	Stoff
Interieurfarbe:	Titanschwarz/Titanschwarz/Schwarz/ Ceramique
Anzahl vorhandene Schlüssel:	2

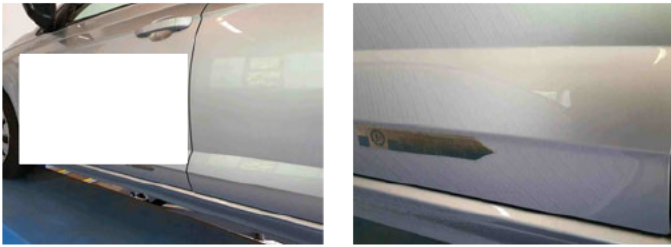
1 - Tür vorne links - Delle(n) - Akzeptabel (Gebrauchsspur)

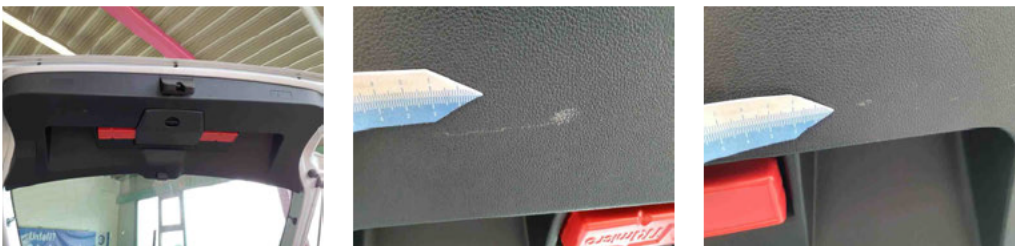
2 - Heckklappenverkleidung - Kratzer - Akzeptabel (Gebrauchsspur)

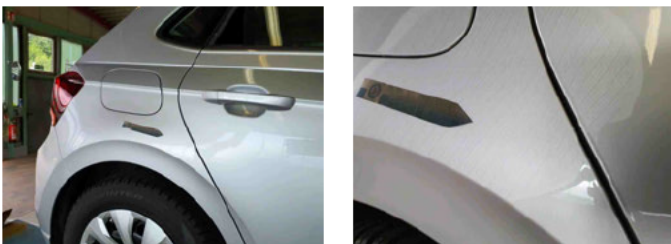
3 - Seitenwand hinten rechts - Delle(n) - Akzeptabel (Gebrauchsspur)

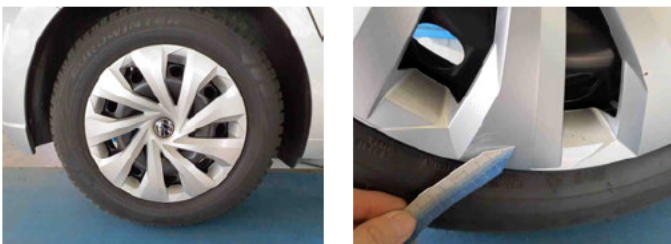
4 - Radzierblende hinten rechts - Kratzer - Akzeptabel (Gebrauchsspur)

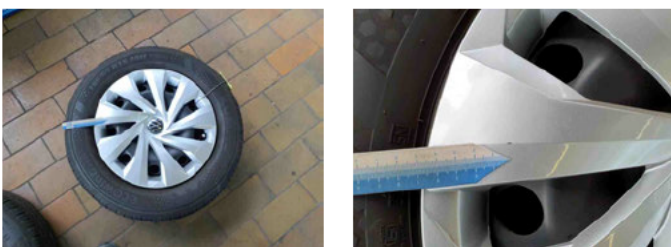
5 - Radzierblende hinten rechts - Kratzer - Akzeptabel (Gebrauchsspur)
