FORD TRANSIT KASTEN (TTS)(2019->) E 350 L3 TREND ELEKTROMOTOR 135 KW KASTEN HOCHRAUM STANDARD

VIN: WF0EXXTTRBPY80693

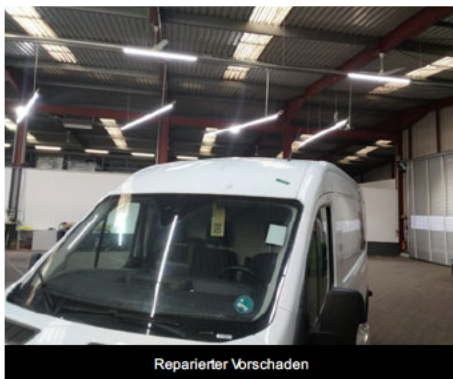
Reparierter VS Dach V

Reparierter Vorschaden

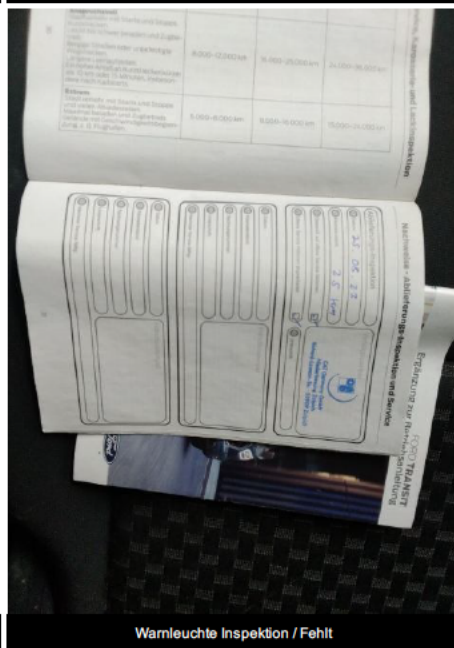
| # | Element | Defekt | Korrektur |
|---|---|---|---|
| 001 | Warnleuchte Inspektion | Fehlt | Ausführen |

Warnleuchte Inspektion / Fehlt

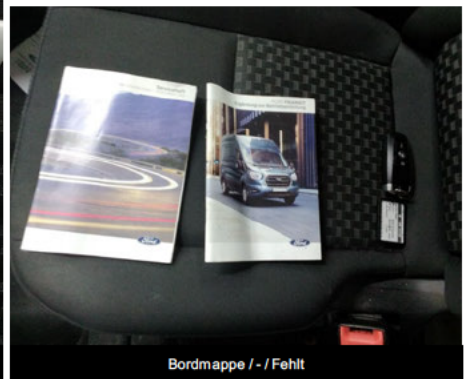
| # | Element | Defekt | Korrektur |
|---|---|---|---|
| 002 | Bordmappe / - | Fehlt | Ersetzen |

Bordmappe / - / Fehlt

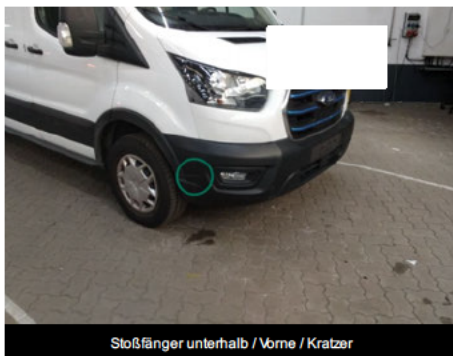
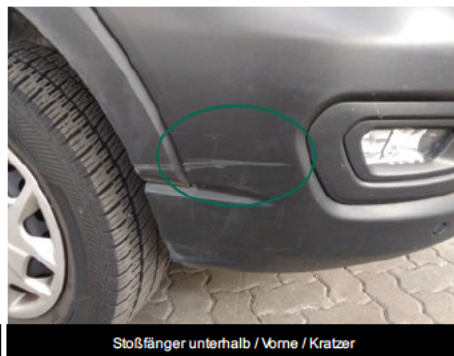
| # | Element | Defekt | Korrektur |
|---|---|---|---|
| 003 | Stoßfänger unterhalb / Vorne | Kratzer | Smart Repair |

Stoßfänger unterhalb / Vorne / Kratzer

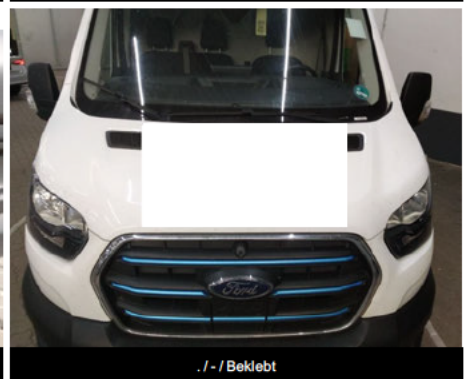
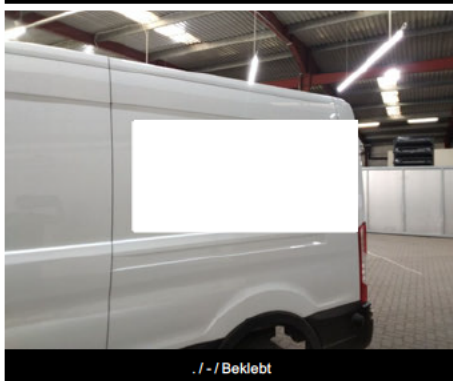
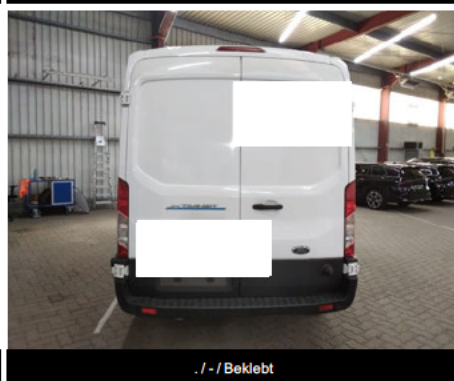
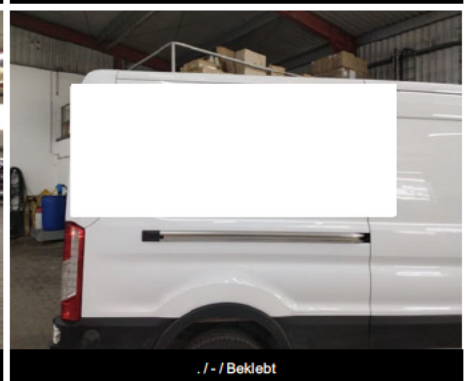
./ - / Beklebt

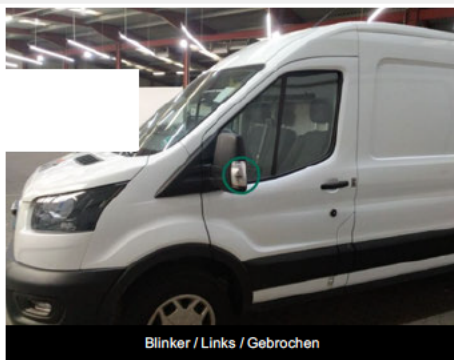
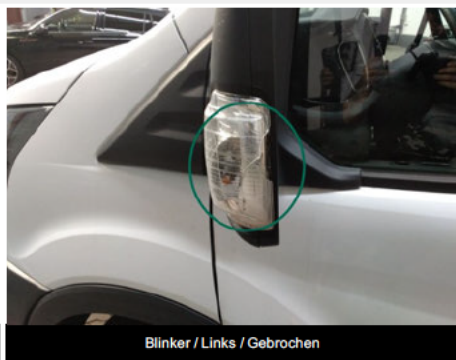
Gebrochen

Blinker / Links / Gebrochen

Ersetzen

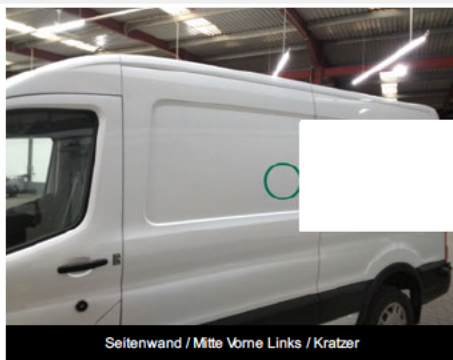
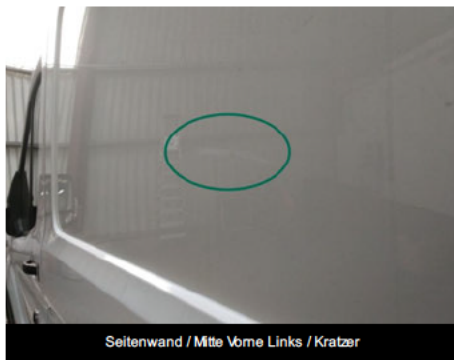
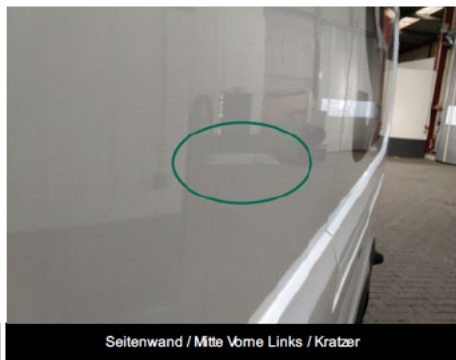
Kratzer

Seitenwand / Mitte Vorne Links / Kratzer

Lackieren

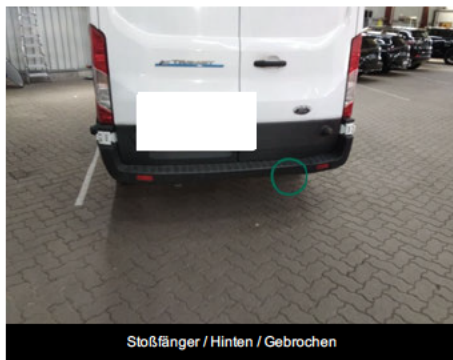
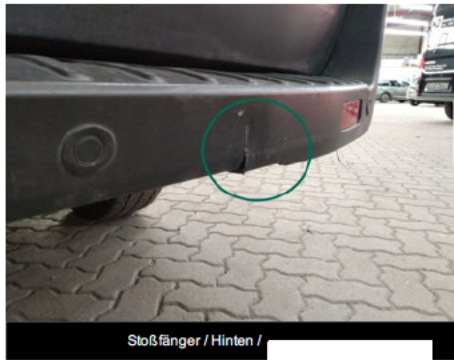
Gebrochen

Stoßfänger / Hinten / Gebrochen

Stoßfänger / Hinten /

Ersetzen

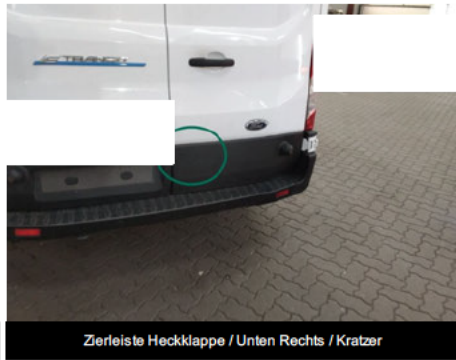
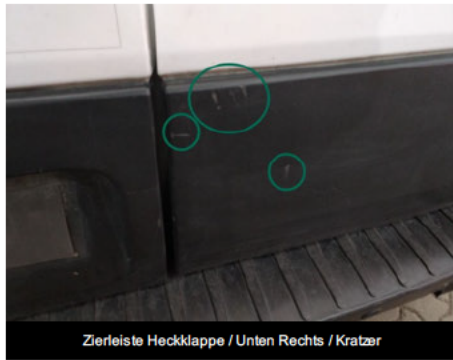
Kratzer

Zierleiste Heckklappe / Unten Rechts / Kratzer

Smart Repair

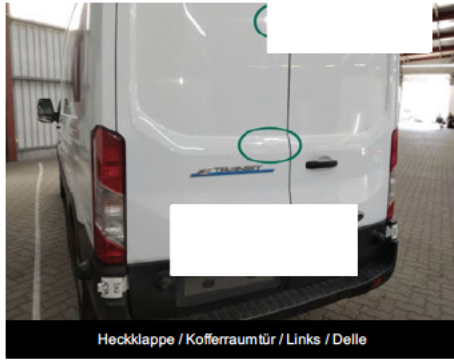
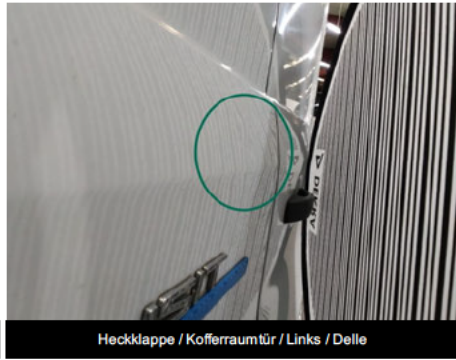
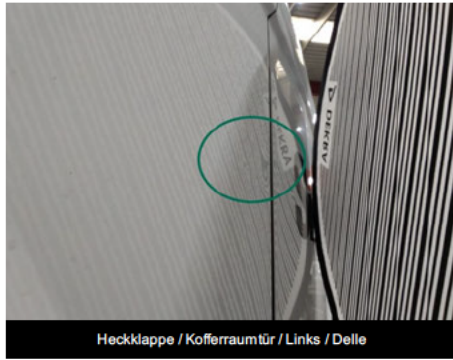
<sup>1</sup> 3x Delle

Heckklappe / Kofferraumtür / Links / Delle

Smart Repair

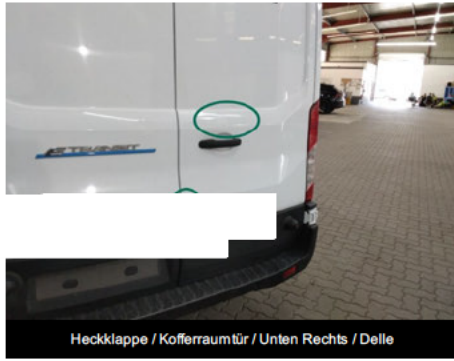
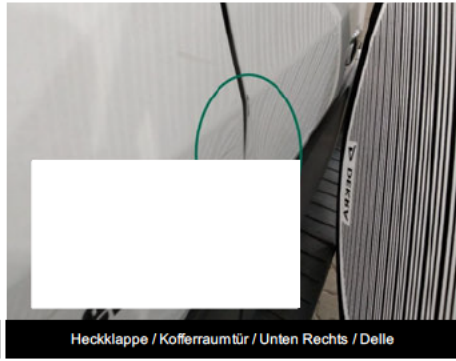
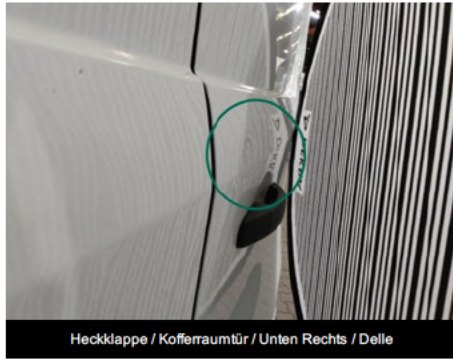
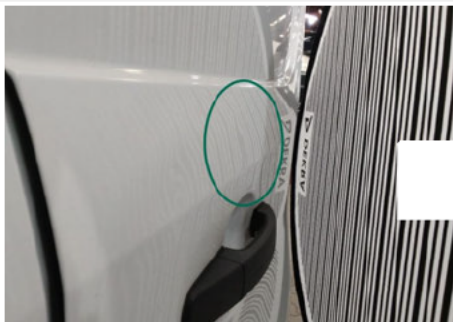
Delle

Heckklappe / Kofferraumtür / Unten Rechts / Delle

Reparieren

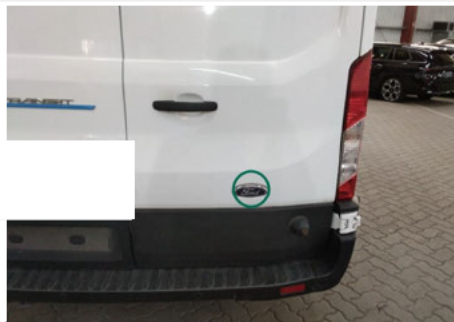
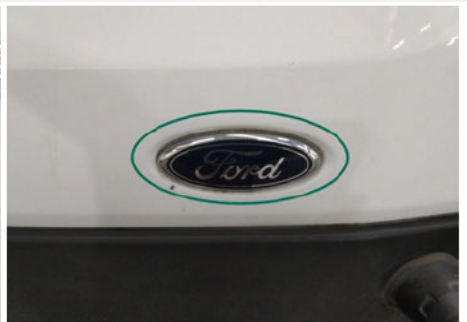
Beklebt

Logo Heckklappe / Kofferraumtür / Unten Rechts / Beklebt

Ersetzen

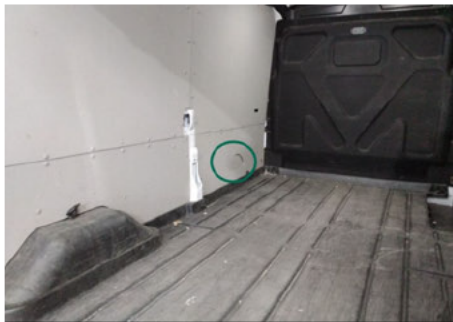
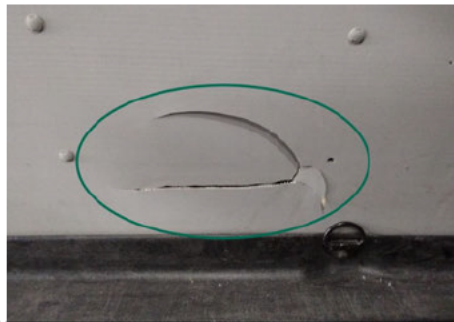
Gebrochen

Innenverkleidung Laderaum / Unten Vorne Links / Gebrochen

Ersetzen

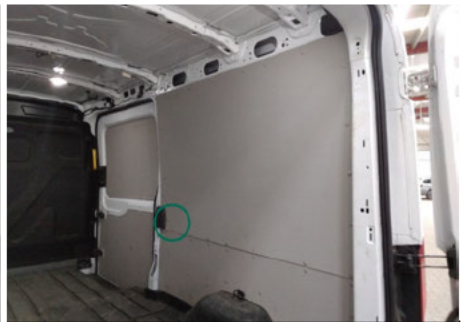
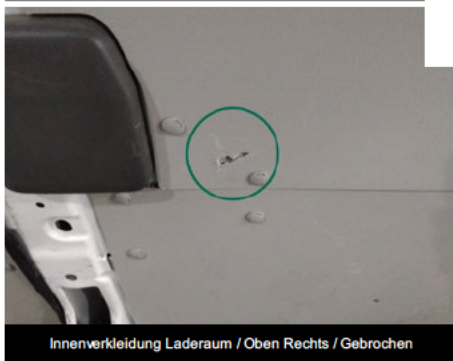
Gebrochen

Innenverkleidung Laderaum / Oben Rechts / Gebrochen

Ersetzen

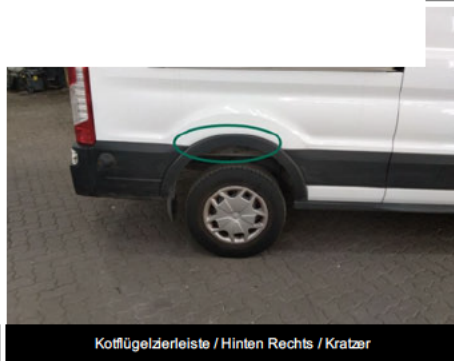
Kratzer

Kotflügelzierleiste / Hinten Rechts / Kratzer

Smart Repair

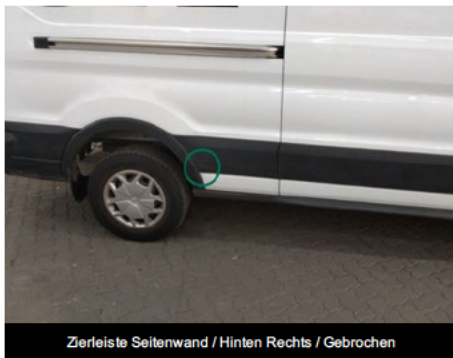
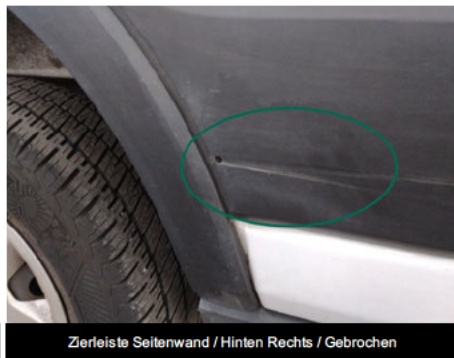
Gebrochen

Zierleiste Seitenwand / Hinten Rechts / Gebrochen

Ersetzen

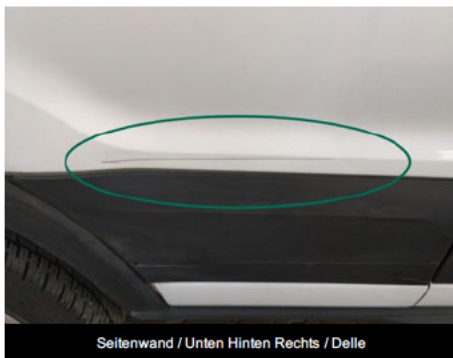
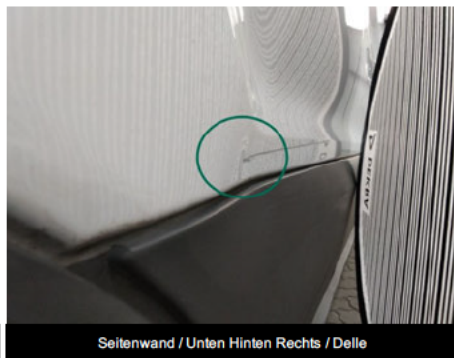
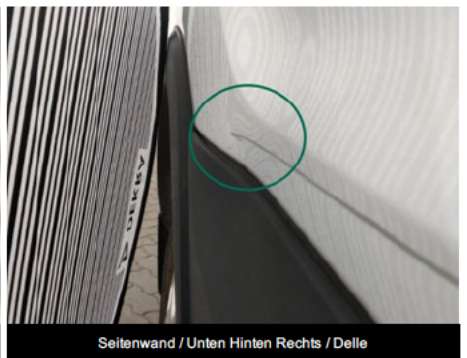
Delle

<sup>2</sup> + Kratzer

Seitenwand / Unten Hinten Rechts / Delle

Reparieren

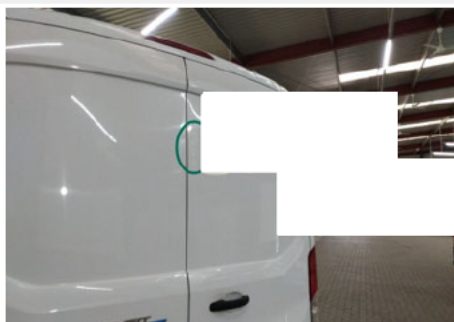
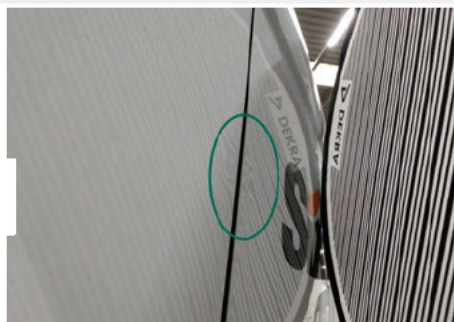
Delle

Heckklappe / Kofferraumtür / Mitte Rechts / Delle

Smart Repair

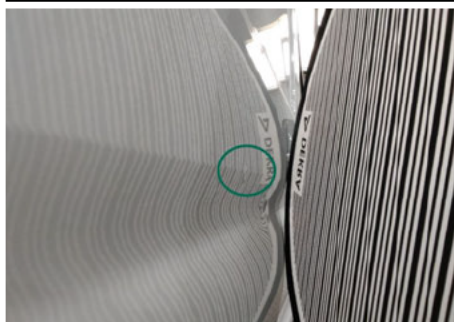
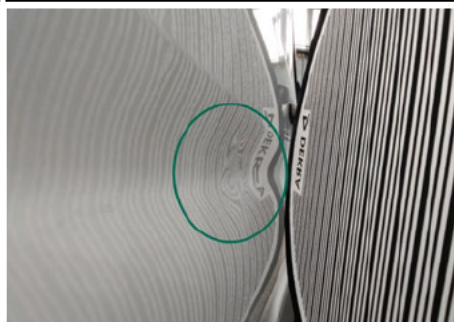
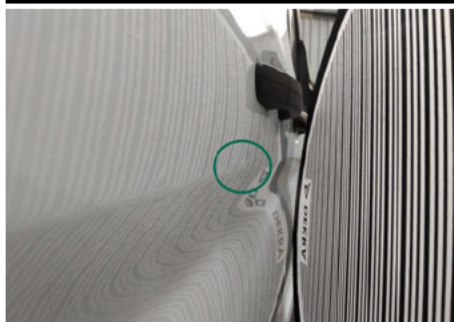
<sup>3</sup> 4x Delle

Tür / Rechts / Delle

Smart Repair

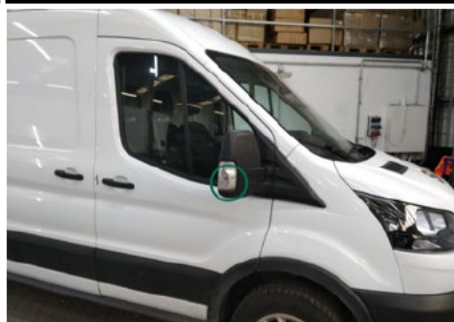
Gebrochen

Blinker / Rechts / Gebrochen

Ersetzen

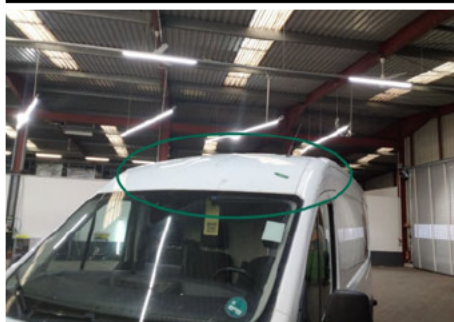
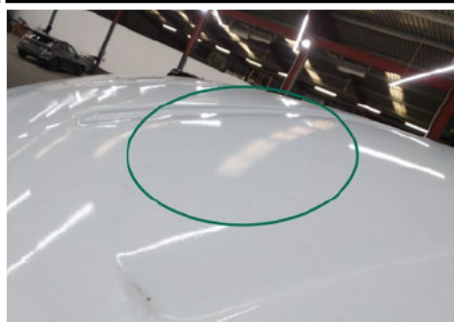
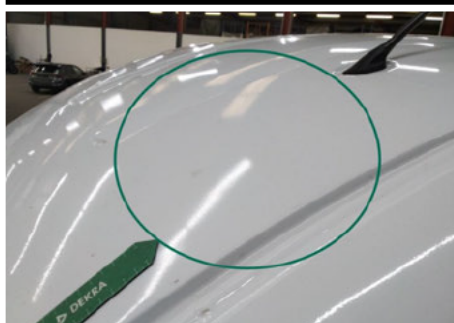
Schlecht Repariert

<sup>4</sup> Lackbild mager

Dach / Vorne / Schlecht Repariert

Lackieren

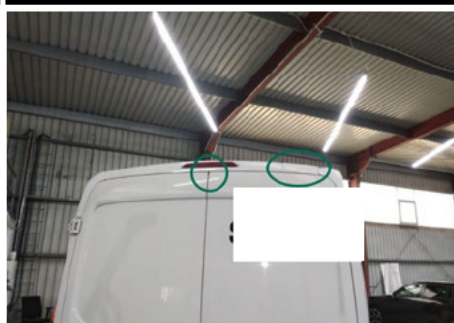
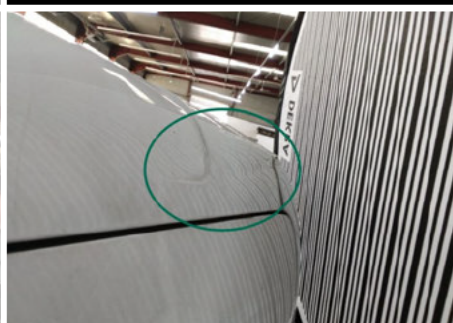
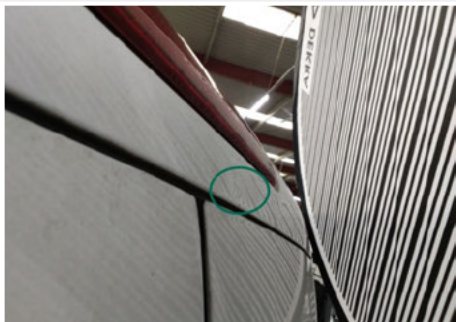
Delle

Dachholm / Hinten / Delle

Reparieren

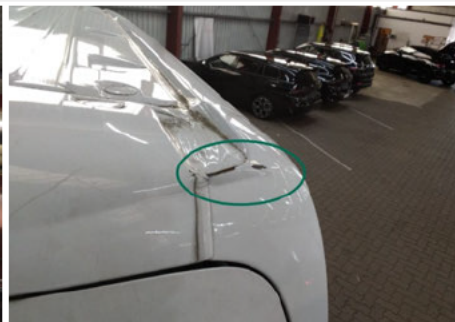
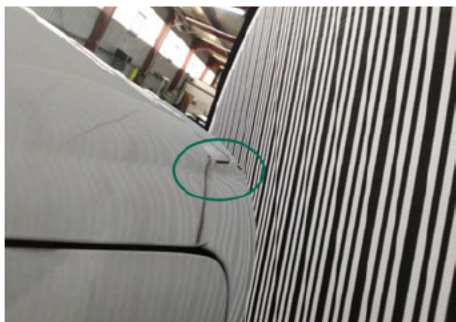
Delle

Säule / Oben Hinten Rechts / Delle

Reparieren

<sup>5</sup> D + Dichtnaht erneuern

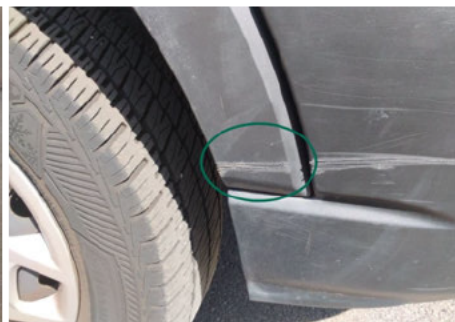
Kratzer

Kotflügelzerleiste / Vorne Rechts / Kratzer

Smart Repair
