## Zustandsbericht

| Berichtsnummer : | 0000000926146-DE968 | | |

#### Hyundai Kona (OS)(2017->) Trend Elektro 2WD

| Erstzulassung / Baujahr: | 15.06.2023 / 2023 | Besichtigungsdatum/-ort: | 18.06.2026 23701 Eutin |

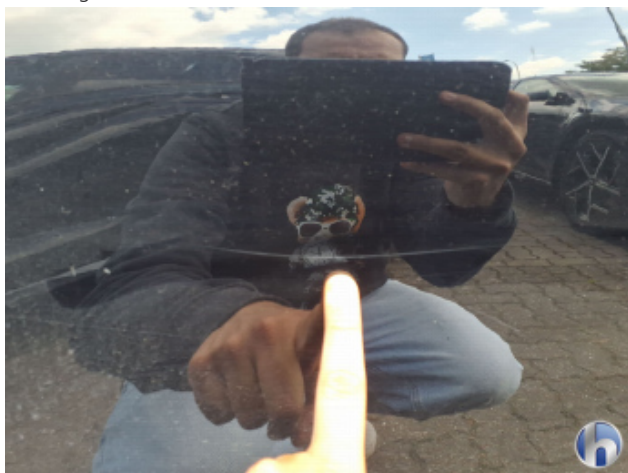
| | Bauteil | Schaden | Rep.-Art |
|---|---|---|---|
| 1. | Tür Hinten - Rechts | Kratzer | Lackieren |

1. Tür Hinten - Rechts  
Kratzer - Lackieren

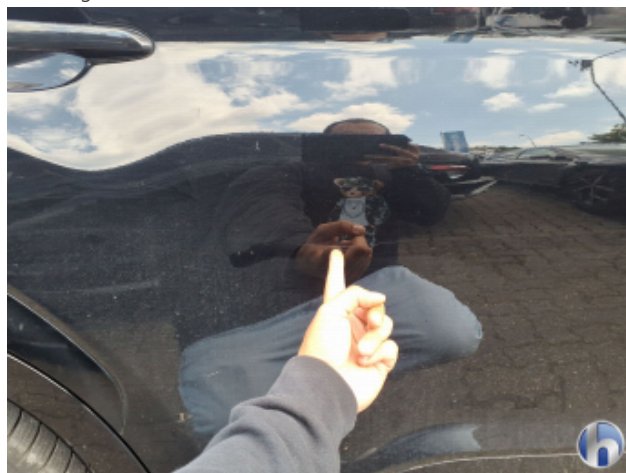
1. Tür Hinten - Rechts  
Kratzer - Lackieren

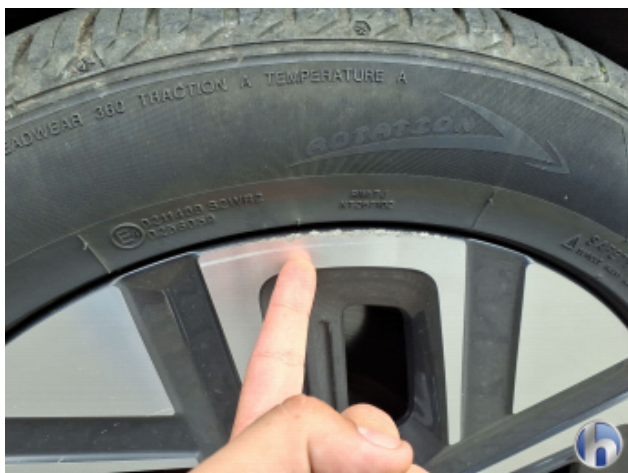
| | Bauteil | Schaden | Rep.-Art |
|---|---|---|---|
| 2. | Felge Vorne - Rechts | Kratzer | Smart Repair |

2. Felge Vorne - Rechts  
**Kratzer - Smart Repair**

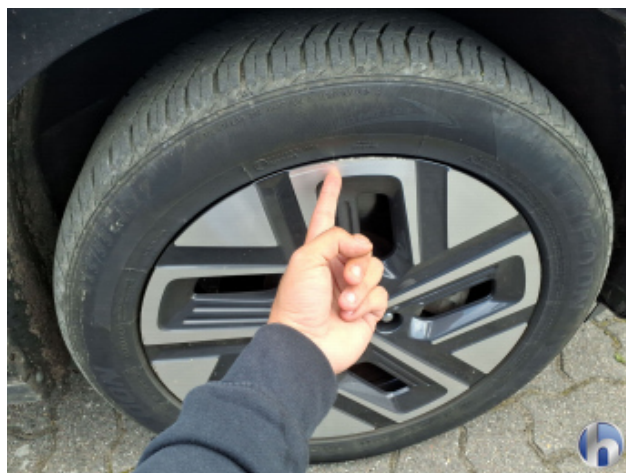
2. Felge Vorne - Rechts  
**Kratzer - Smart Repair**

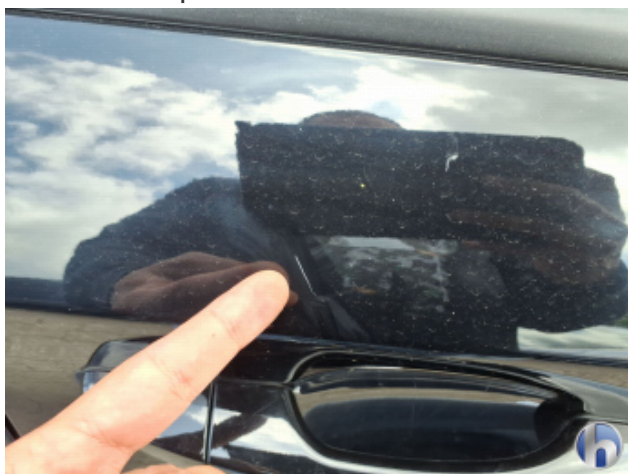
| | Bauteil | Schaden | Rep.-Art |
|---|---|---|---|
| 3. | Tür Vorne - Rechts | Kratzer | Smart Repair |

3. Tür Vorne - Rechts  
**Kratzer - Smart Repair**

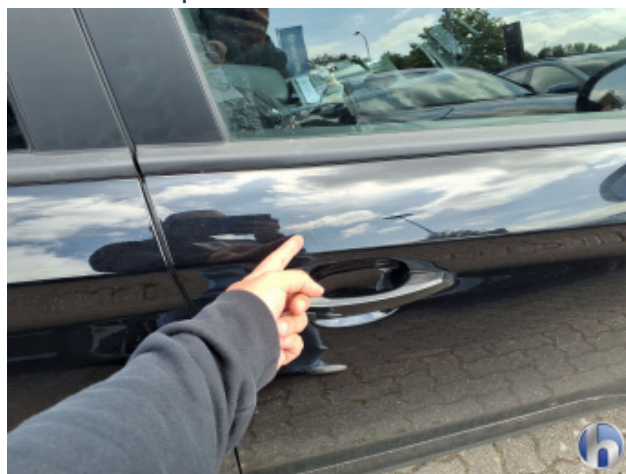
3. Tür Vorne - Rechts  
**Kratzer - Smart Repair**

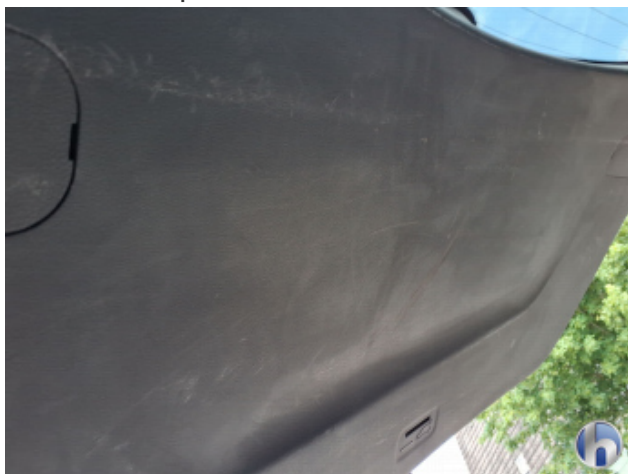
| | Bauteil | Schaden | Rep.-Art |
|---|---|---|---|
| 4. | Heckklappenverkleidung | Beschädigt | Erneuern |

4. Heckklappenverkleidung  
**Beschädigt - Erneuern**

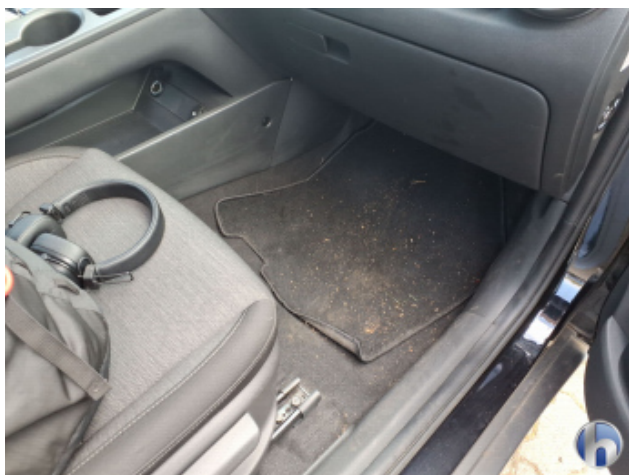
| | Bauteil | Schaden | Rep.-Art |
|---|---|---|---|
| 5. | Fußraum Innenraum rechts vorne | Verschmutzt | Reinigen |

5. Fußraum Innenraum rechts vorne  
**Verschmutzt - Reinigen**
