## Fahrzeugbeschreibung

**Fahrzeug:** VOLVO V60 B3 DCT Essential Kombi 5-türig 1969 ccm 163 PS / 120 KW bleifrei 7-Gang Automatik

## Zustandsbericht

Besichtigungsdatum: 10.06.2026  
**Protokollnummer: 45877294**  
Anlieferungsdatum: 10.06.2026

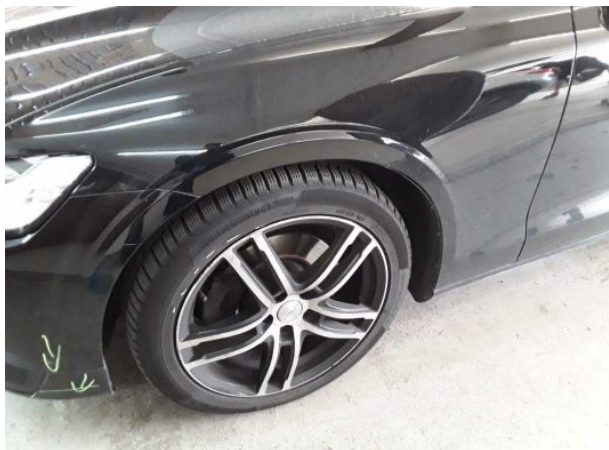
| Nr. | Bauteilgruppe | Beschreibung |
|---|---|---|
| 1 | Rad/Reifen | Leichtmetallfelge vorn links - verkratzt / verschürft - kein Abzug |

**Beschädigung #1:** Rad/Reifen: Leichtmetallfelge vorn links -  
verkratzt / verschürft - kein Abzug

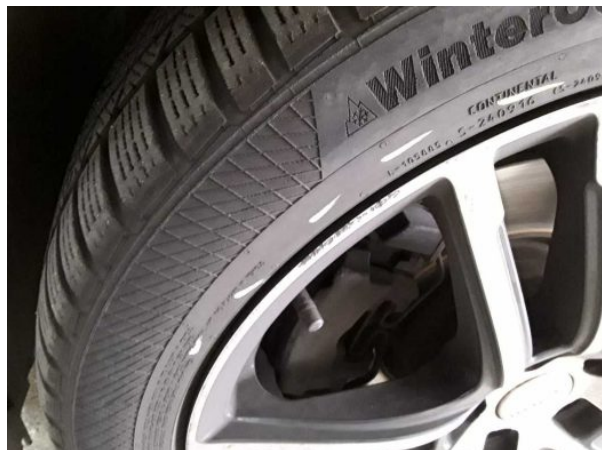
**Beschädigung #1:** Rad/Reifen: Leichtmetallfelge vorn links -  
verkratzt / verschürft - kein Abzug

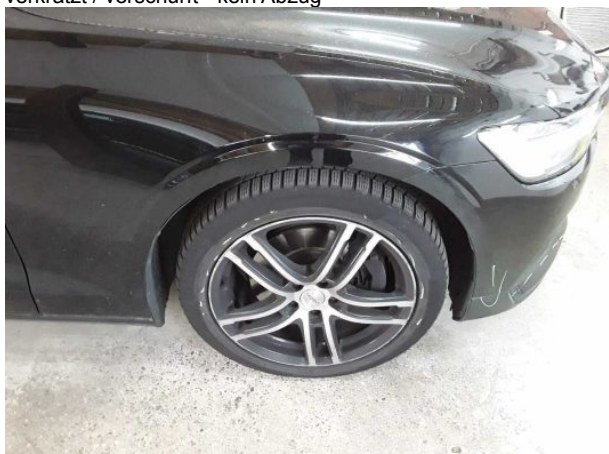
| Nr. | Bauteilgruppe | Beschreibung |
|---|---|---|
| 2 | Rad/Reifen | Leichtmetallfelge vorn rechts - verkratzt / verschürft - kein Abzug |

**Beschädigung #2:** Rad/Reifen: Leichtmetallfelge vorn rechts -  
verkratzt / verschürft - kein Abzug

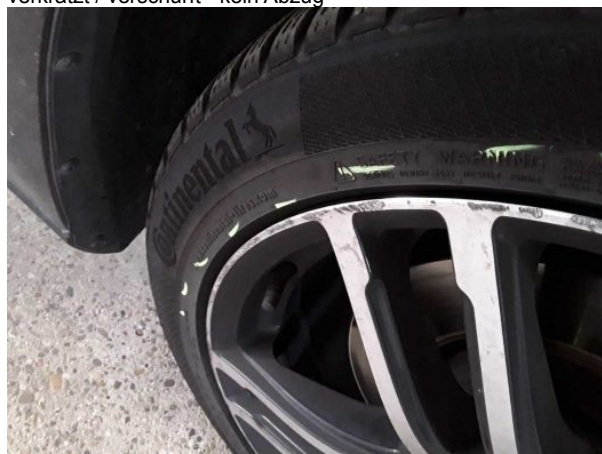
**Beschädigung #2:** Rad/Reifen: Leichtmetallfelge vorn rechts -  
verkratzt / verschürft - kein Abzug

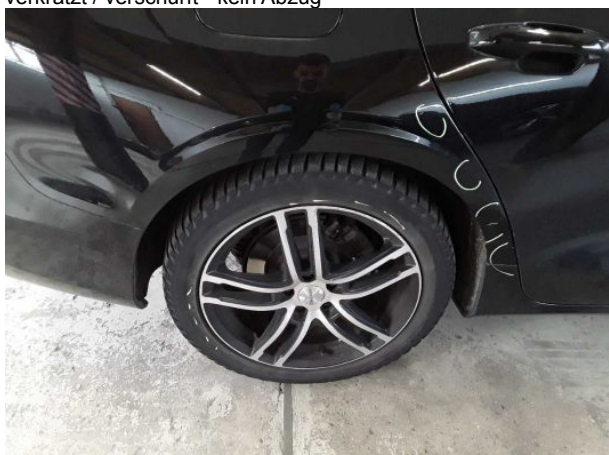
| Nr. | Bauteilgruppe | Beschreibung |
|---|---|---|
| 3 | Rad/Reifen | Leichtmetallfelge hinten rechts - verkratzt / verschürft - kein Abzug |

**Beschädigung #3:** Rad/Reifen: Leichtmetallfelge hinten rechts -  
verkratzt / verschürft - kein Abzug

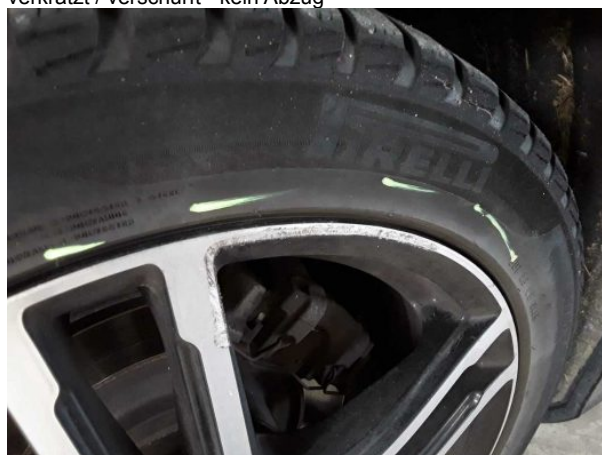
**Beschädigung #3:** Rad/Reifen: Leichtmetallfelge hinten rechts  
- verkratzt / verschürft - kein Abzug

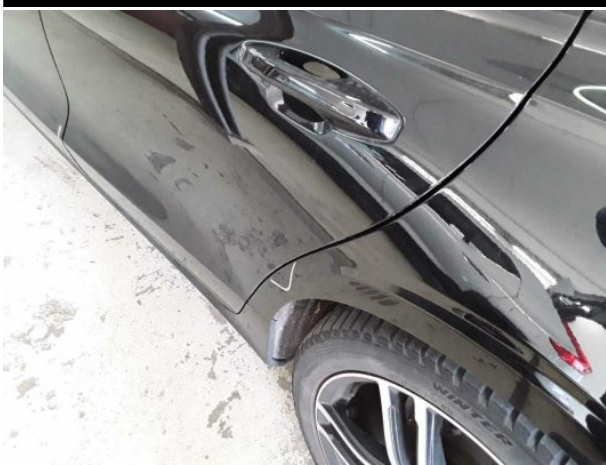
| Nr. | Bauteilgruppe | Beschreibung |
|---|---|---|
| 5 | Seitenwand links | Seitenwand - Delle(n) - sanft instandsetzen |

**Beschädigung #5:** Seitenwand links: Seitenwand - Delle(n) - sanft instandsetzen

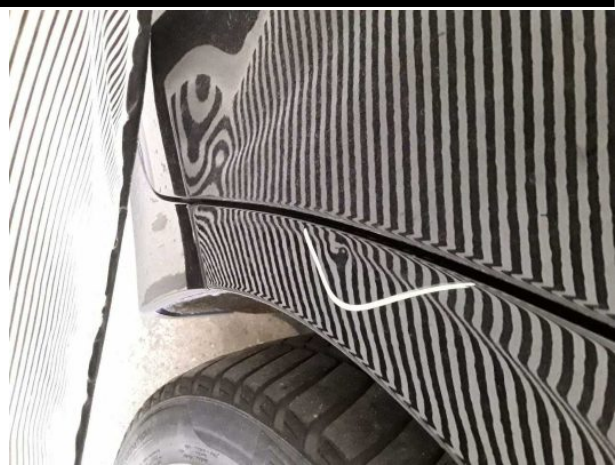
**Beschädigung #5:** Seitenwand links: Seitenwand - Delle(n) - sanft instandsetzen

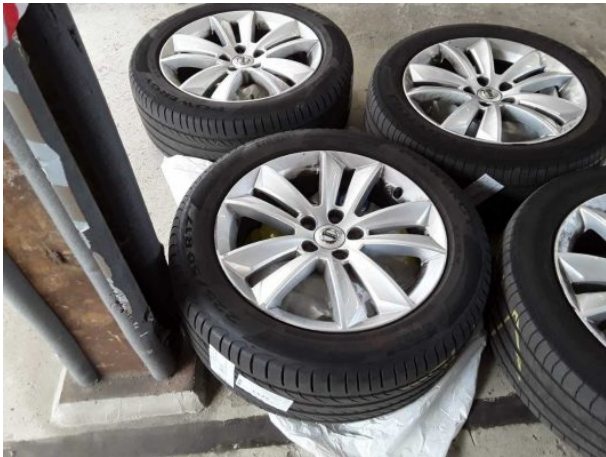
| Nr. | Bauteilgruppe | Beschreibung |
|---|---|---|
| 6 | 2.Radsatz | 1 Leichtmetallfelge - verkratzt / verschürft - Wertminderung |

**Beschädigung #6:** 2.Radsatz: 1 Leichtmetallfelge - verkratzt / verschürft - Wertminderung

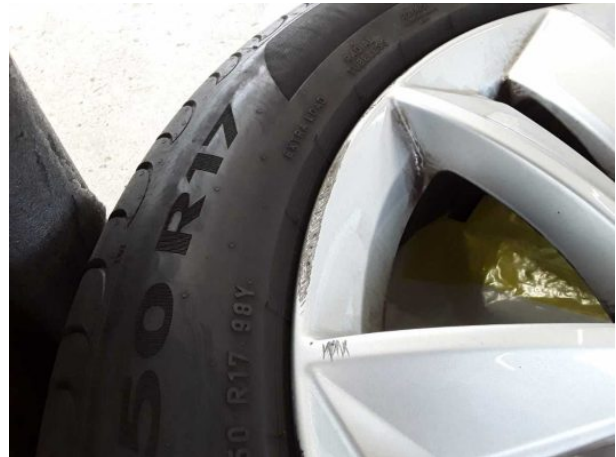
**Beschädigung #6:** 2.Radsatz: 1 Leichtmetallfelge - verkratzt / verschürft - Wertminderung

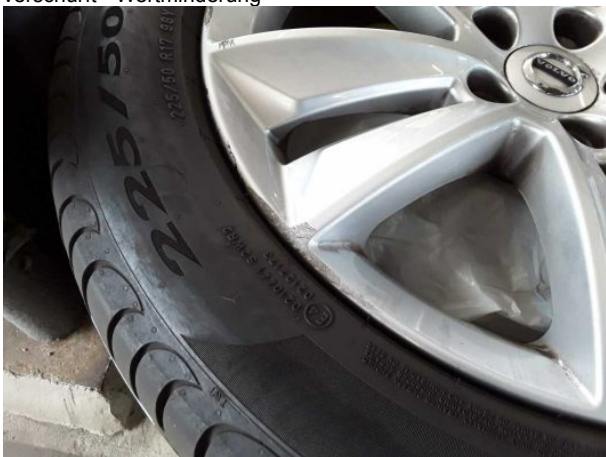
**Beschädigung #6:** 2.Radsatz: 1 Leichtmetallfelge - verkratzt / verschürft - Wertminderung

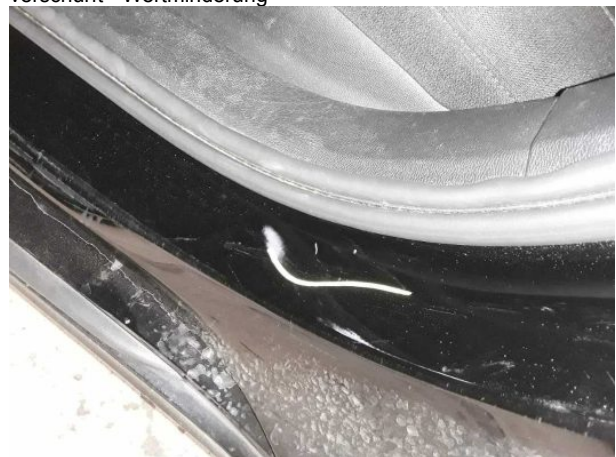
| Nr. | Bauteilgruppe | Beschreibung |
|---|---|---|
| 7 | Seitenwand links | Einstieg - verkratzt / verschürft - Smart Repair |

**Beschädigung #7:** Seitenwand links: Einstieg - verkratzt / verschürft - Smart Repair

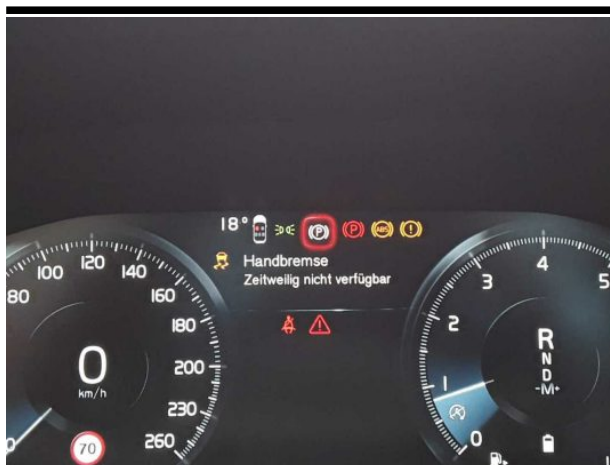
| Nr. | Bauteilgruppe | Beschreibung |
|---|---|---|
| 8 | elektronische Systeme | elektronische Systeme (Elek. Handbremse zeitweise ohne Funktion laut Anzeige) - Befund festlegen - Diagnose durchführen |

**Beschädigung #8:** elektronische Systeme: elektronische Systeme (Elek. Handbremse zeitweise ohne Funktion laut Anzeige) - Befund

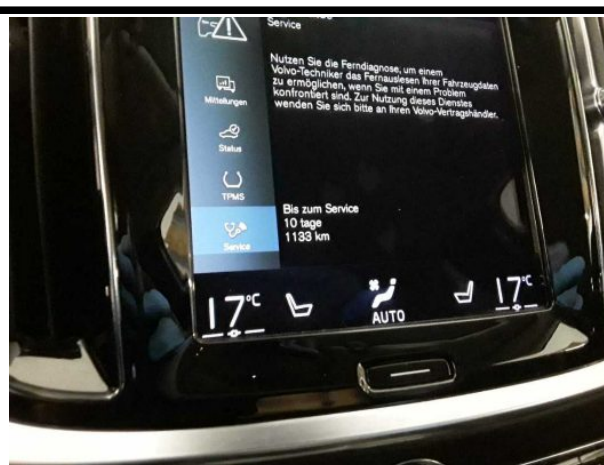
| Nr. | Bauteilgruppe | Beschreibung |
|---|---|---|
| 9 | Sonstiges | Inspektion/Wartung - fällig - erneuern |

**Beschädigung #9:** Sonstiges: Inspektion/Wartung - fällig - erneuern

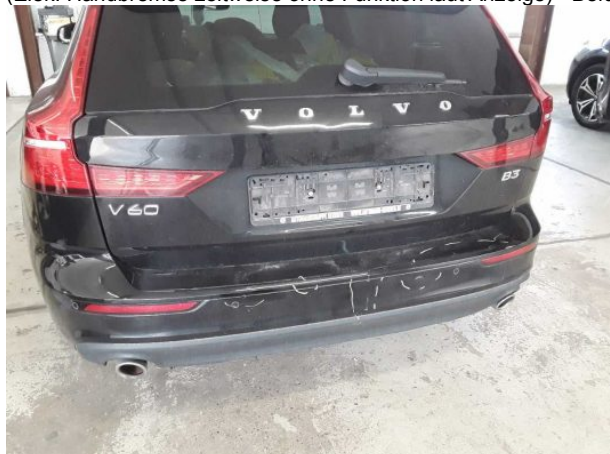
| Nr. | Bauteilgruppe | Beschreibung |
|---|---|---|
| 10 | Stoßfänger hinten | Stoßfänger hinten - verkratzt / verschürft - instandsetzen und lackieren |

**Beschädigung #10:** Stossfänger hinten: Stossfänger hinten - verkratzt / verschürft - instandsetzen und lackieren

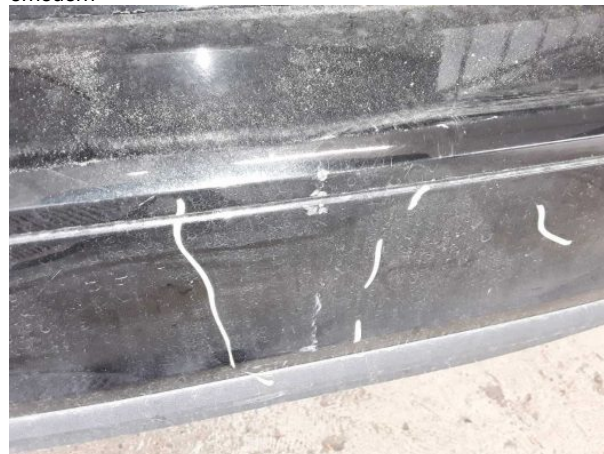
**Beschädigung #10:** Stossfänger hinten: Stossfänger hinten - verkratzt / verschürft - instandsetzen und lackieren

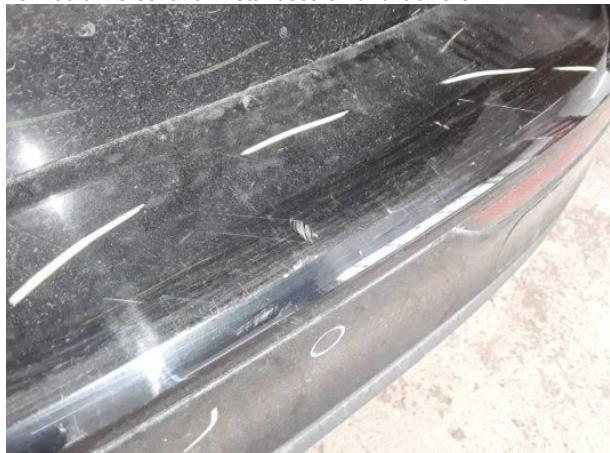
**Beschädigung #10:** Stossfänger hinten: Stossfänger hinten - verkratzt / verschürft - instandsetzen und lackieren

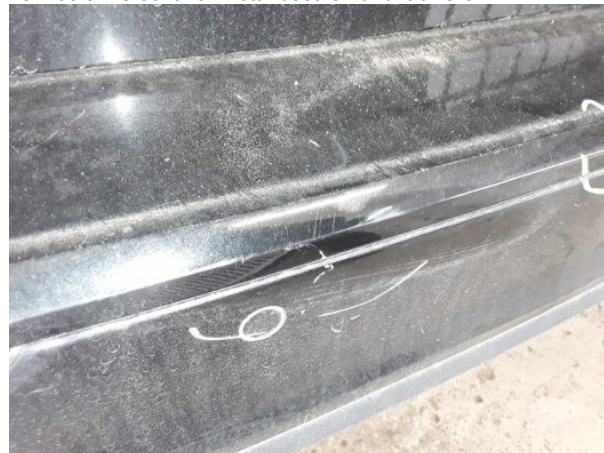
**Beschädigung #10:** Stossfänger hinten: Stossfänger hinten - verkratzt / verschürft - instandsetzen und lackieren

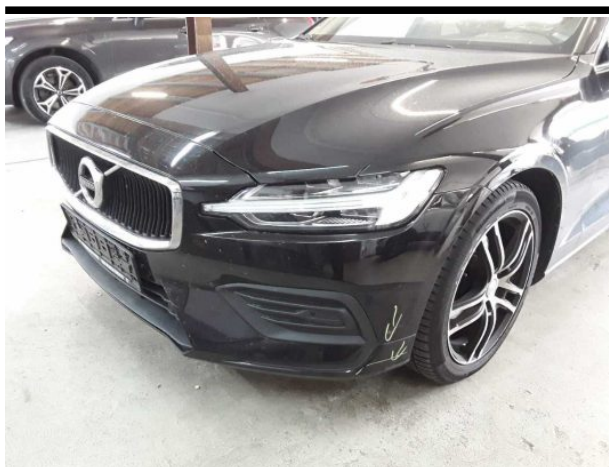
| Nr. | Bauteilgruppe | Beschreibung |
|---|---|---|
| 11 | Stoßfänger vorn | Stoßfänger vorn - verkratzt / verschürft - instandsetzen und lackieren |

**Beschädigung #11:** Stossfänger vorn: Stossfänger vorn - verkratzt / verschürft - instandsetzen und lackieren

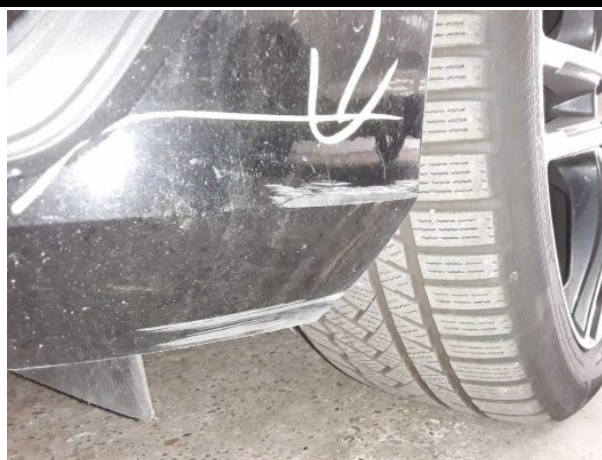
**Beschädigung #11:** Stossfänger vorn: Stossfänger vorn - verkratzt / verschürft - instandsetzen und lackieren

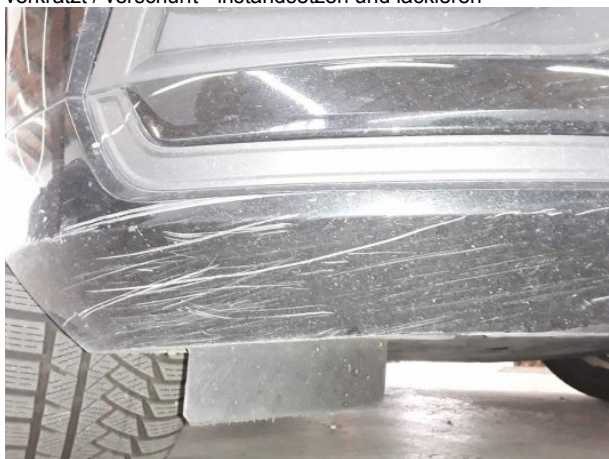
**Beschädigung #11:** Stossfänger vorn: Stossfänger vorn - verkratzt / verschürft - instandsetzen und lackieren

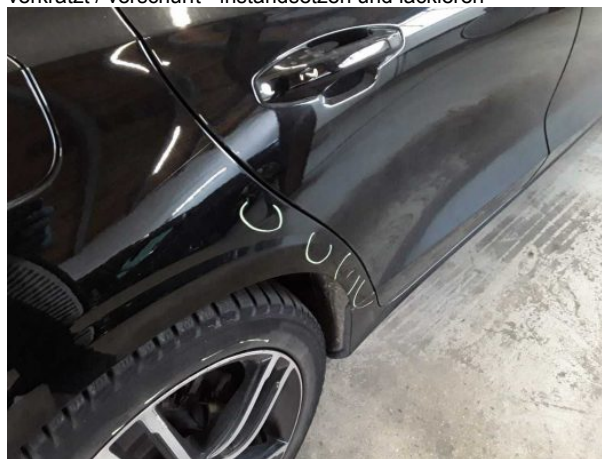
| Nr. | Bauteilgruppe | Beschreibung |
|---|---|---|
| 12 | Seitenwand rechts | Seitenwand - Delle / Lackschaden - instandsetzen und lackieren |

**Beschädigung #12:** Seitenwand rechts: Seitenwand - Delle / Lackschaden - instandsetzen und lackieren

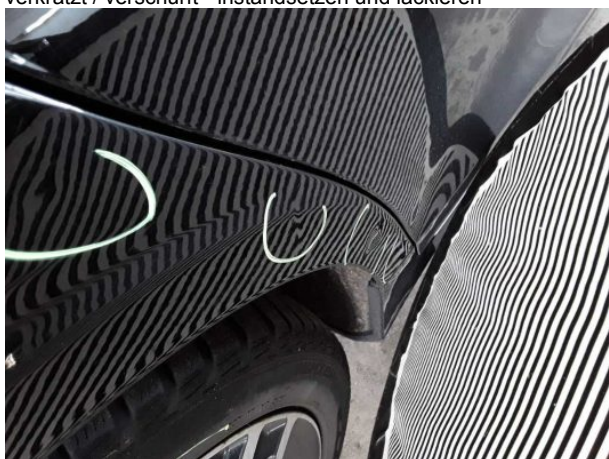
**Beschädigung #12:** Seitenwand rechts: Seitenwand - Delle / Lackschaden - instandsetzen und lackieren

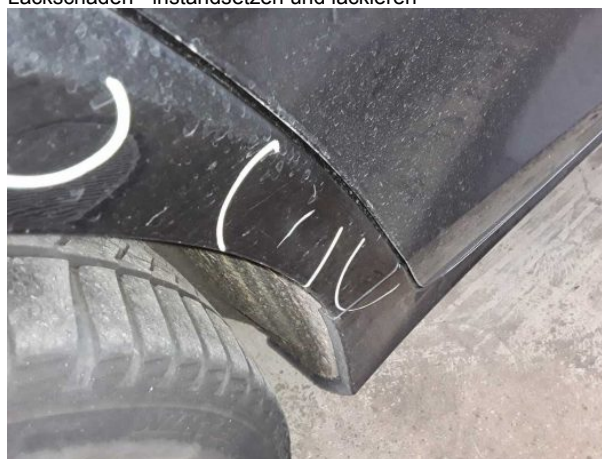
**Beschädigung #12:** Seitenwand rechts: Seitenwand - Delle / Lackschaden - instandsetzen und lackieren

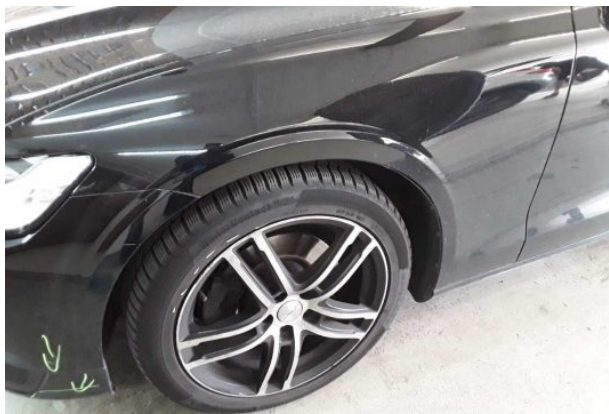
| No. | Component group | Description |
|---|---|---|
| 1 | Wheel / tyres | Alloy rim - front left side - Scratched - No deduction |

**Damage #1:** Wheel / tyres: Alloy rim - front left side - Scratched - No deduction

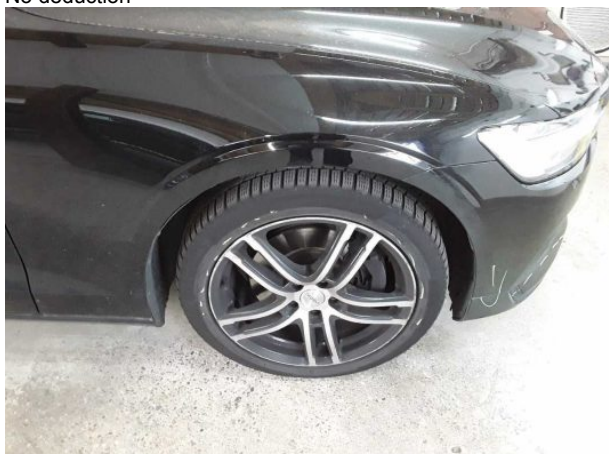
| No. | Component group | Description |
|---|---|---|
| 2 | Wheel / tyres | Alloy rim - front right side - Scratched - No deduction |

**Damage #2:** Wheel / tyres: Alloy rim - front right side - Scratched - No deduction

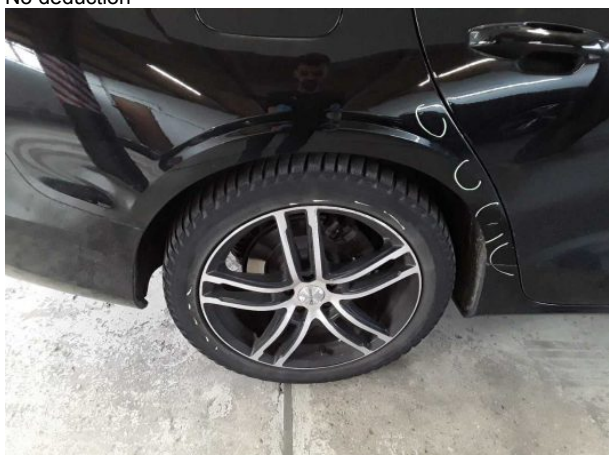
| No. | Component group | Description |
|---|---|---|
| 3 | Wheel / tyres | Alloy rim - rear right side - Scratched - No deduction |

**Damage #3:** Wheel / tyres: Alloy rim - rear right side - Scratched - No deduction

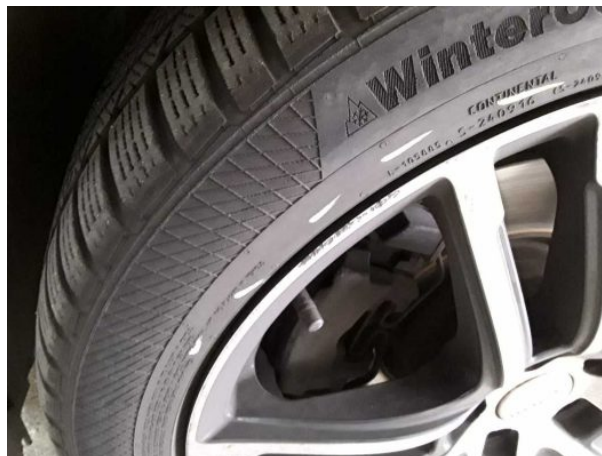
**Damage #1:** Wheel / tyres: Alloy rim - front left side - Scratched - No deduction

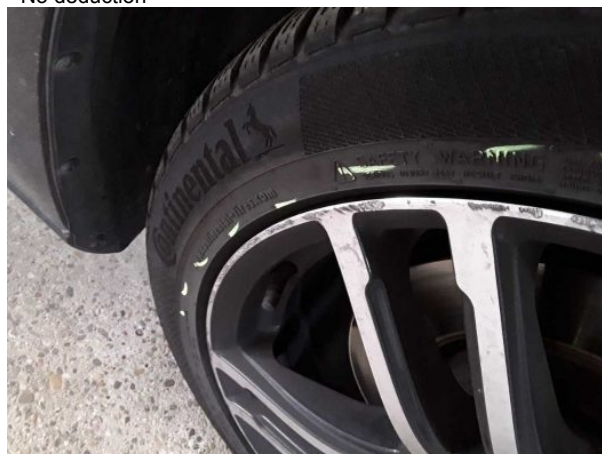
**Damage #2:** Wheel / tyres: Alloy rim - front right side - Scratched - No deduction

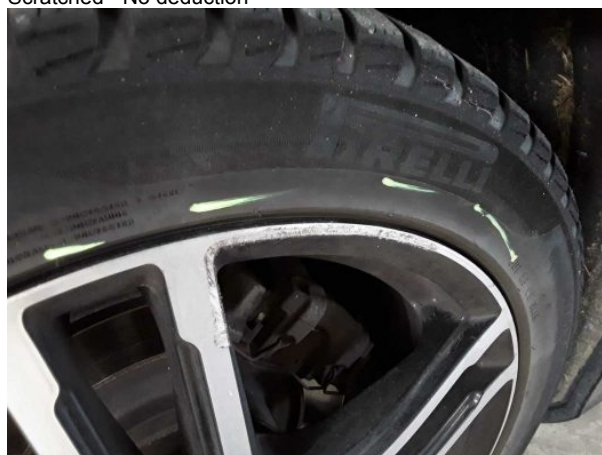
**Damage #3:** Wheel / tyres: Alloy rim - rear right side - Scratched - No deduction

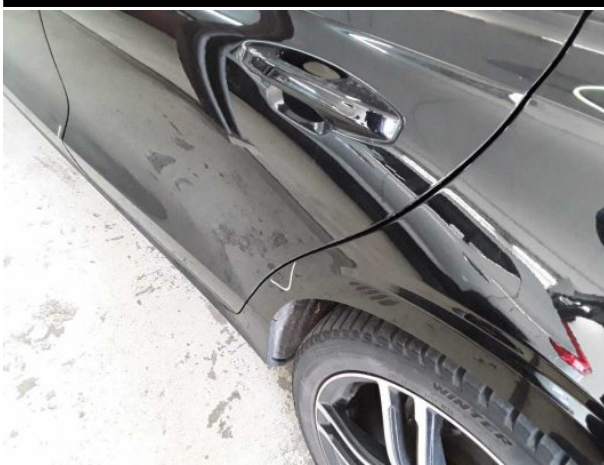
| No. | Component group | Description |
|---|---|---|
| 5 | Side panel - rear left side | Side panel - dent(s) - Smooth repair work |

**Damage #5:** Side panel - rear left side: Side panel - dent(s) - Smooth repair work

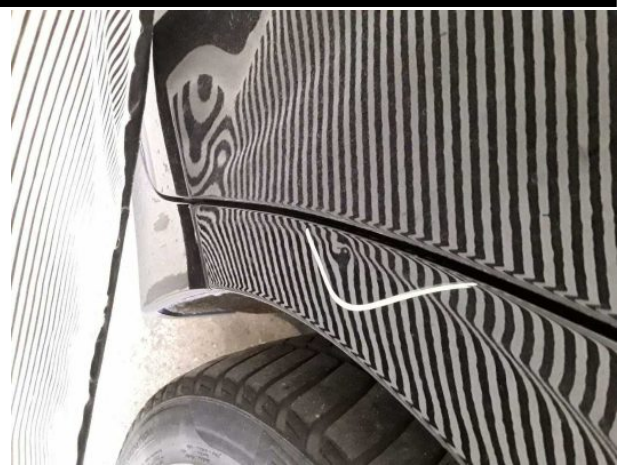
**Damage #5:** Side panel - rear left side: Side panel - dent(s) - Smooth repair work

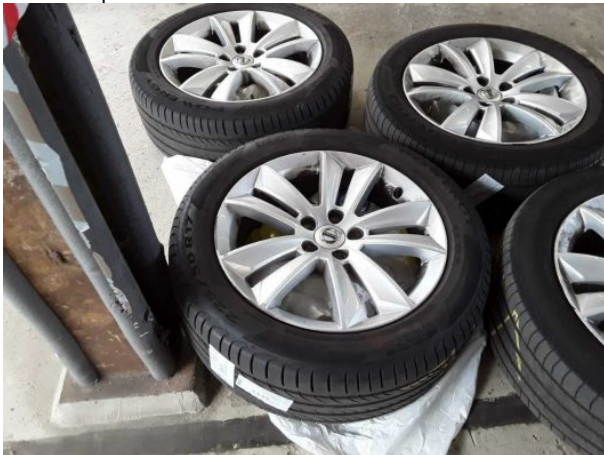
| No. | Component group | Description |
|---|---|---|
| 6 | 2nd wheel set | 1 alloy rim - Scratched - Loss in value |

**Damage #6:** 2nd wheel set: 1 alloy rim - Scratched - Loss in value

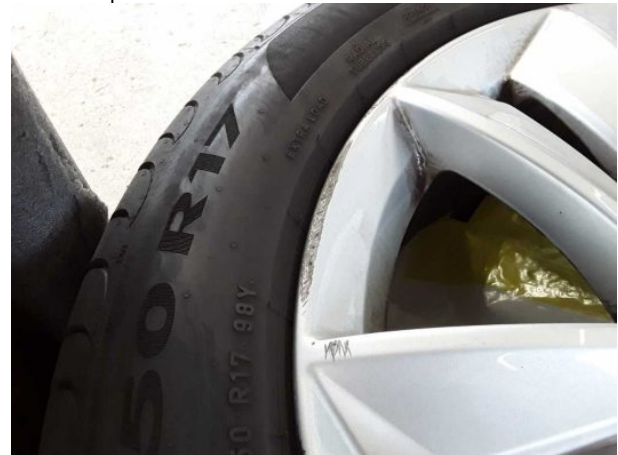
**Damage #6:** 2nd wheel set: 1 alloy rim - Scratched - Loss in value

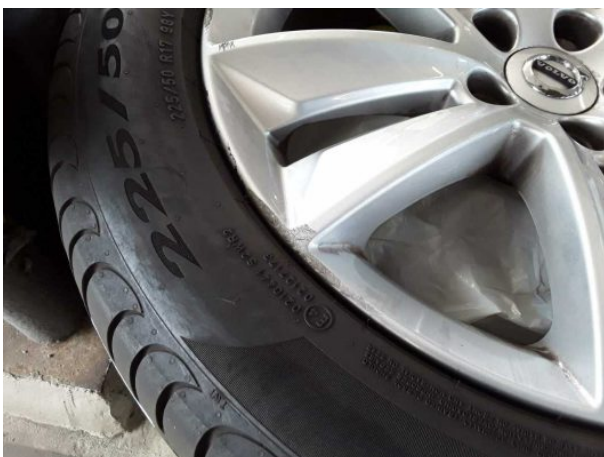
**Damage #6:** 2nd wheel set: 1 alloy rim - Scratched - Loss in value

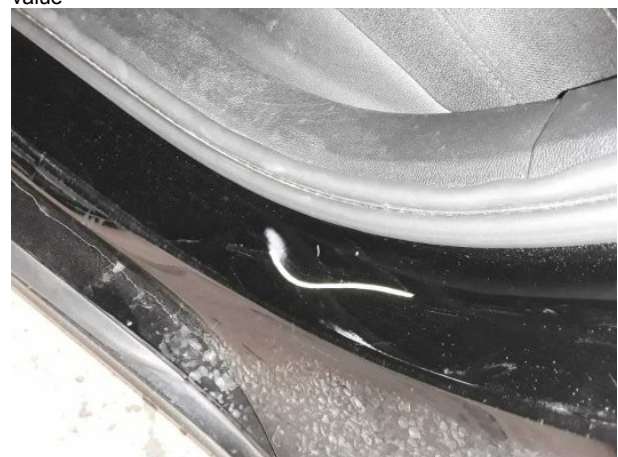
| No. | Component group | Description |
|---|---|---|
| 7 | Side panel - rear left side | Sill - Scratched - Smart repair |

**Damage #7:** Side panel - rear left side: Sill - Scratched - Smart repair

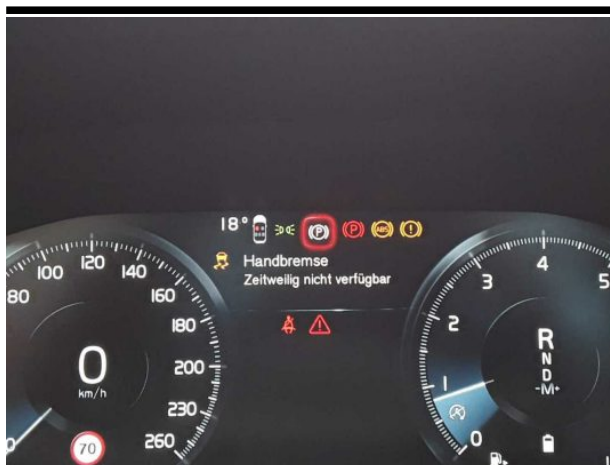
| No. | Component group | Description |
|---|---|---|
| 8 | Electronic systems | Electronic systems (Elek. Handbremse zeitweise ohne Funktion laut Anzeige) - Specify findings - Perform diagnosis |

**Damage #8:** Electronic systems: Electronic systems (Elek. Handbremse zeitweise ohne Funktion laut Anzeige) - Specify

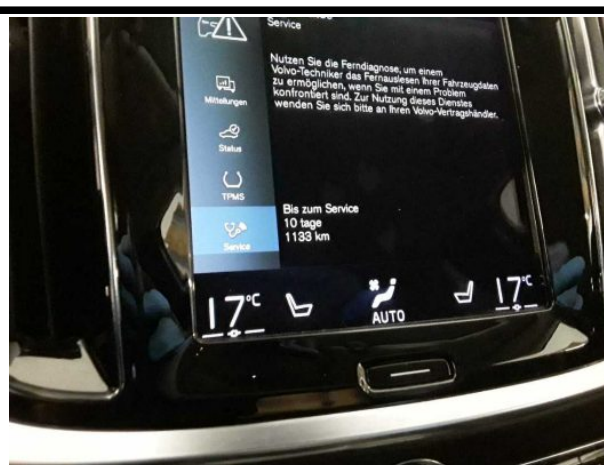
| No. | Component group | Description |
|---|---|---|
| 9 | Misc. | Inspection / maintenance - Due - Replace |

**Damage #9:** Misc.: Inspection / maintenance - Due - Replace

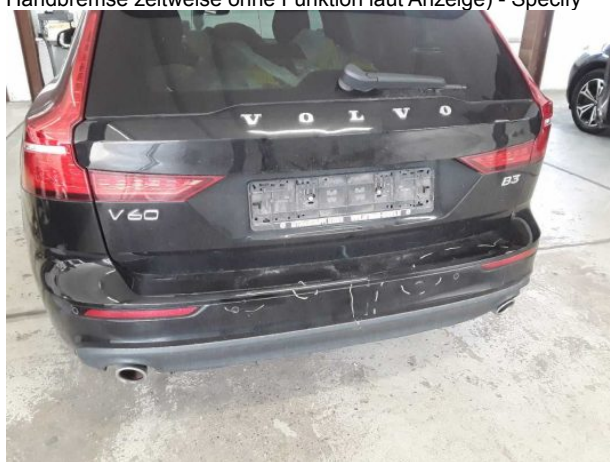
| No. | Component group | Description |
|---|---|---|
| 10 | Rear bumper | Rear bumper - Scratched - Repair and paint |

**Damage #10:** Rear bumper: Rear bumper - Scratched - Repair and paint

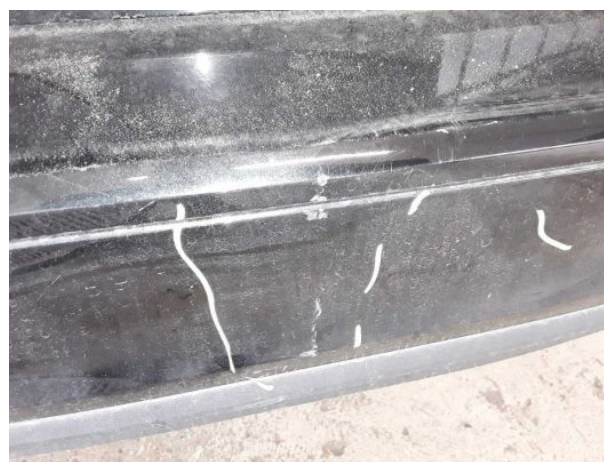
**Damage #10:** Rear bumper: Rear bumper - Scratched - Repair and paint

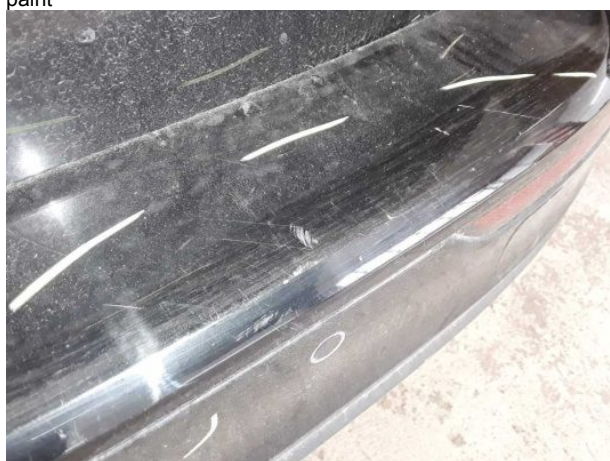
**Damage #10:** Rear bumper: Rear bumper - Scratched - Repair and paint

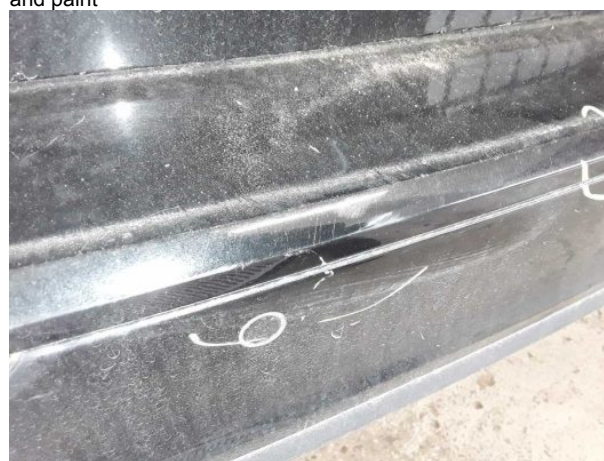
**Damage #10:** Rear bumper: Rear bumper - Scratched - Repair and paint

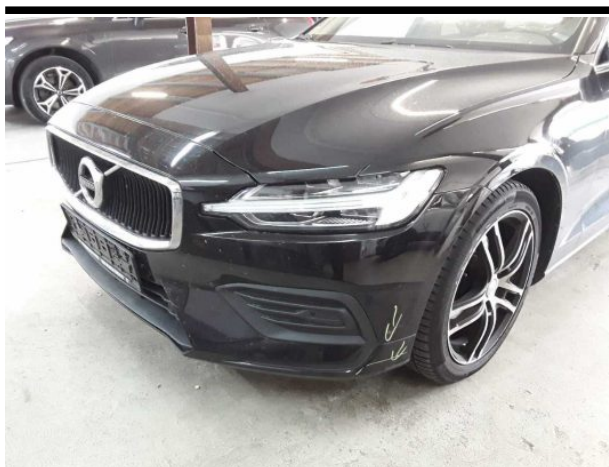
| No. | Component group | Description |
|---|---|---|
| 11 | Front bumper | Front bumper - Scratched - Repair and paint |

**Damage #11:** Front bumper: Front bumper - Scratched - Repair a...  
paint

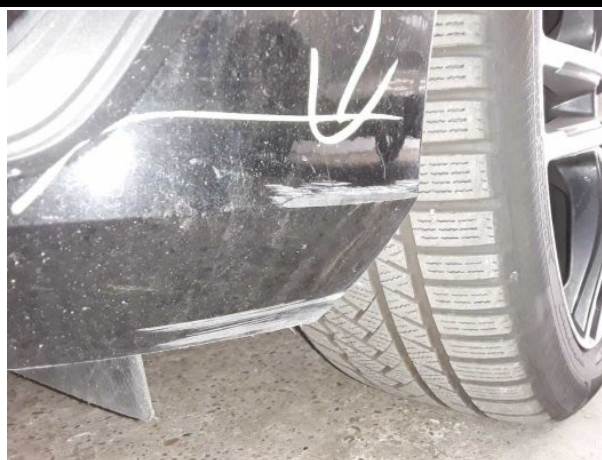
**Damage #11:** Front bumper: Front bumper - Scratched - Rep...  
and paint

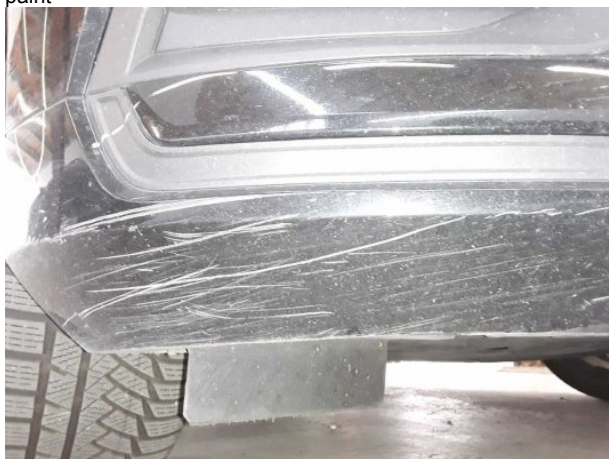
**Damage #11:** Front bumper: Front bumper - Scratched - Repair a...  
paint

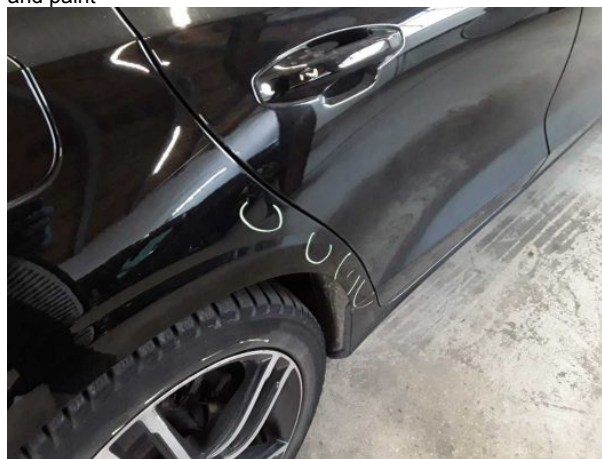
| No. | Component group | Description |
|---|---|---|
| 12 | Side panel - rear right side | Side panel - Dent / paintcoat damage - Repair and paint |

**Damage #12:** Side panel - rear right side: Side panel - Dent /  
paintcoat damage - Repair and paint

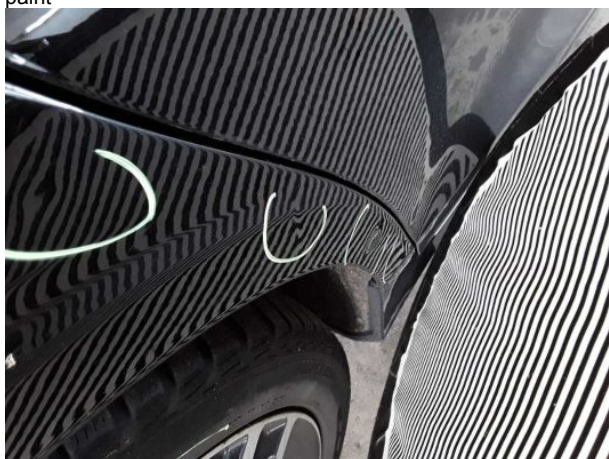
**Damage #12:** Side panel - rear right side: Side panel - Dent /  
paintcoat damage - Repair and paint

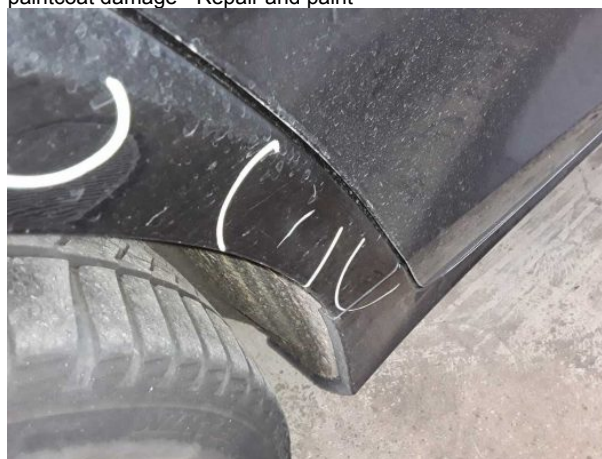
**Damage #12:** Side panel - rear right side: Side panel - Dent /  
paintcoat damage - Repair and paint
