PROTOKOLLNUMMER: 44659037

Gutachten

W1VFFBEZ9RP667951

Betreff	[REDACTED]
Auftrag durch	[REDACTED] [REDACTED] [REDACTED]
Besichtigungsdatum / Ort	24.03.2026
Fahrzeugart	Transporter
Hersteller	Mercedes-Benz
Modell / Verkaufsbezeichnung	Sprinter 211 CDI Hochdach
Schlüssel-Nummern HSN / TSN	2222 BFE 08141
Fahrzeug-Identnummer	W1VFFBEZ9RP667951
Anzahl Besitzer	1
Erstzulassung	28.12.2023
Nächste HU	01/2026
Fahrzeug Dokumente	Zum Zeitpunkt der Besichtigung lagen die Zulassungsbescheinigung Teil 1 (Schein) sowie die Zulassungsbescheinigung Teil 2 (Brief) vor. (Kopie) ZB Teil 1 (Schein) nicht entgegen genommen
Nummer ZB2	HB930398
Fahrzeug Kennzeichen	Kennzeichen nicht entgegen genommen
Laufleistung	98.060 km / abgelesen
Farbe / Farbcode	9147 arktikweiß
Antriebsart	Frontantrieb
Kraftstoffart	Diesel
Hubraum / Leistung	1.950 ccm/ 84 kW
Zylinder / Schadstoffklasse	4 / EURO6;WLTP;AR;PI/CI;N1 III, N2
zul. Gesamtgewicht (kg)	3.000
zul. Nutzlast (kg)	918
Maße (L/B/H)	5932 x 2020 x 2638

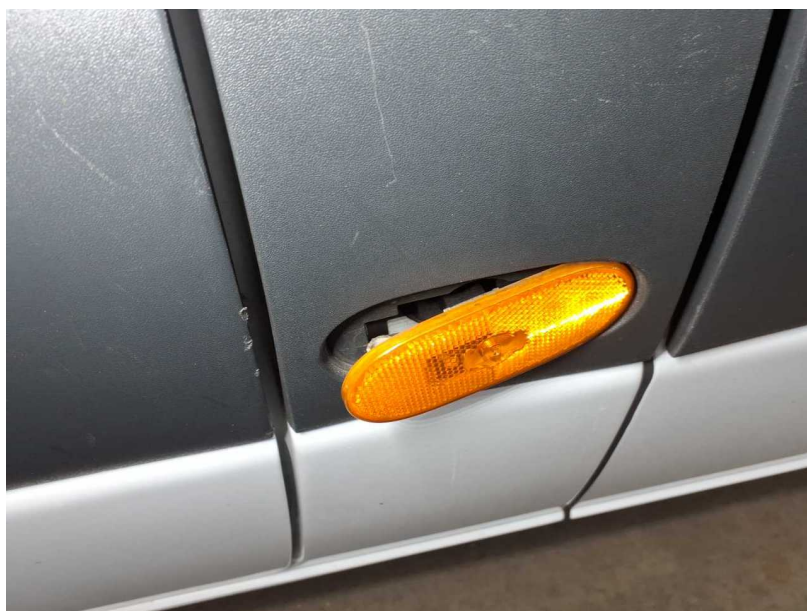
Beschädigung #2: Zusatzleuchte: Seitenmarkierungsleuchte I links - gebrochen / gerissen - erneuern

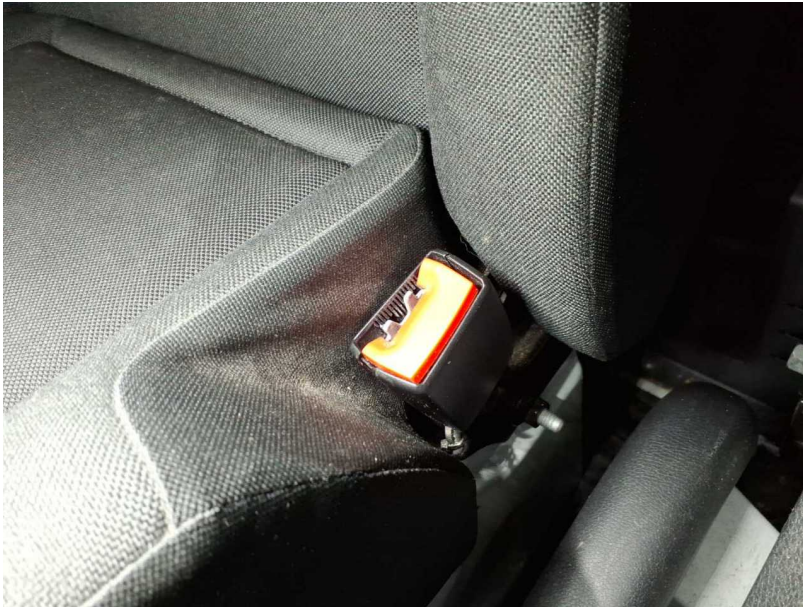
Beschädigung #5: Gurtsystem vorn: Gurtschloss Mitte - gebrochen / gerissen - erneuern

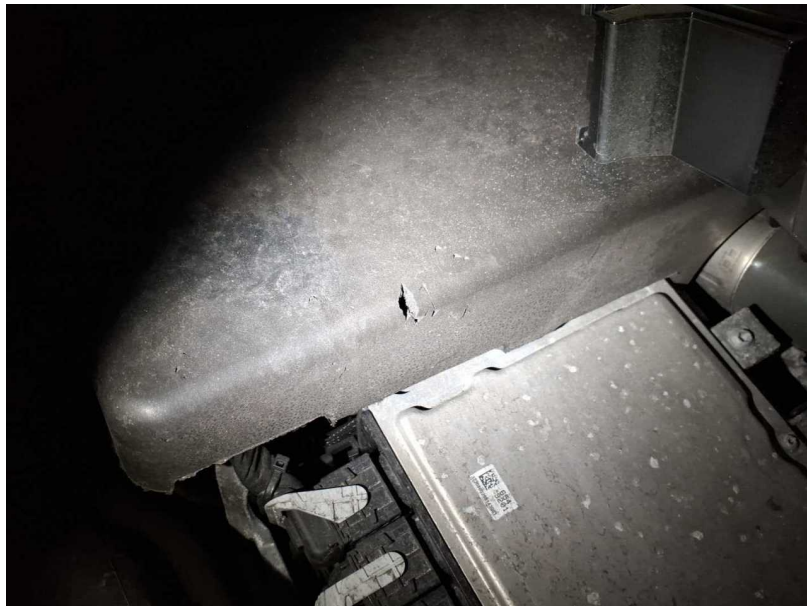
Beschädigung #12: Motor: Motorabdeckung oben / Blende (Kostenausweitung möglich) - Marderschaden - erneuern

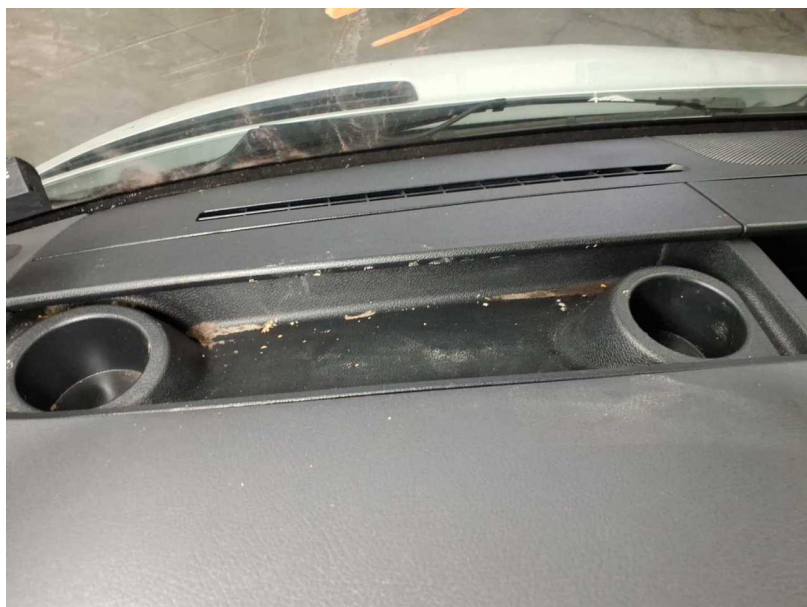
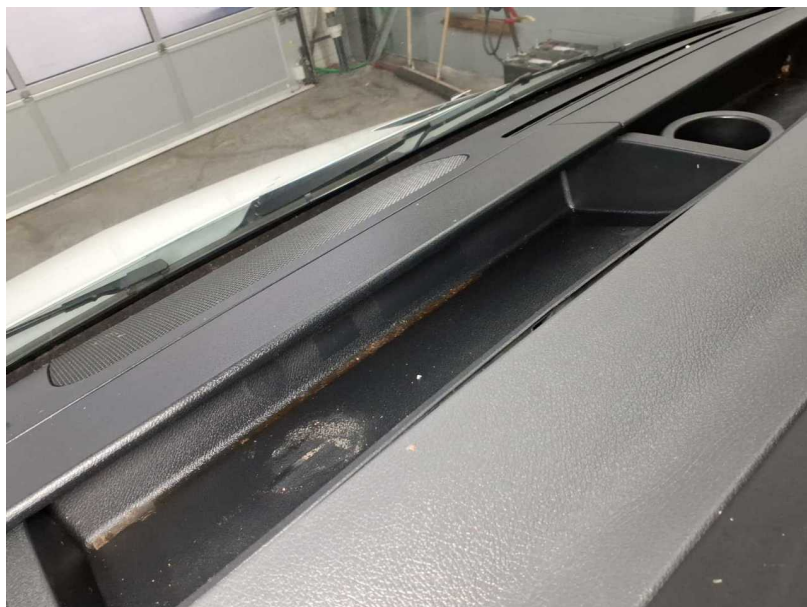
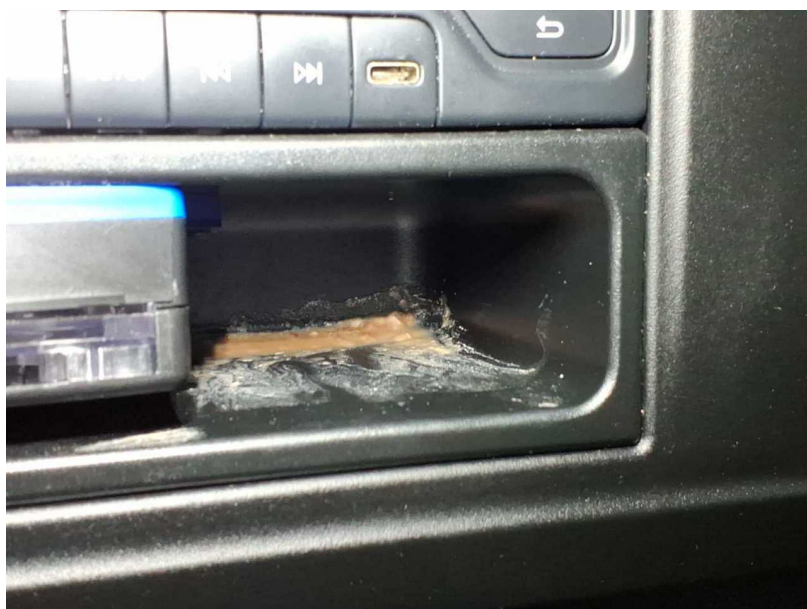
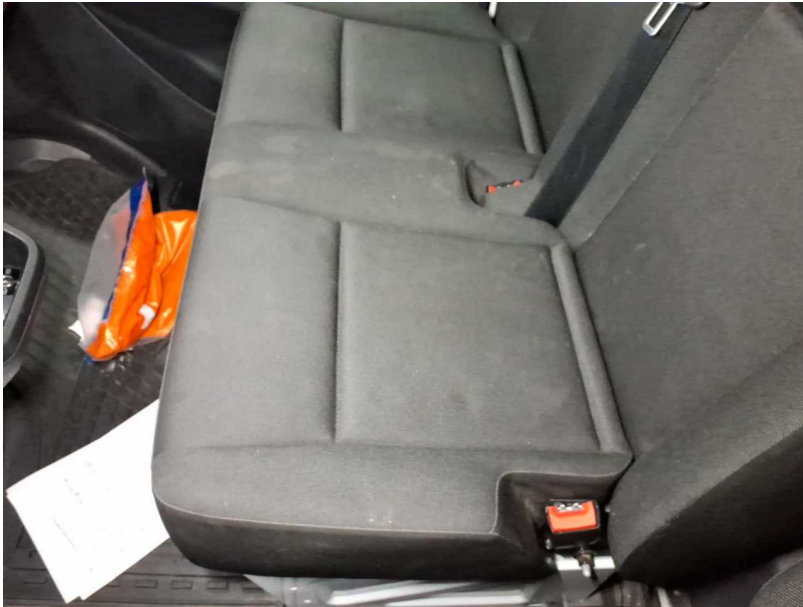
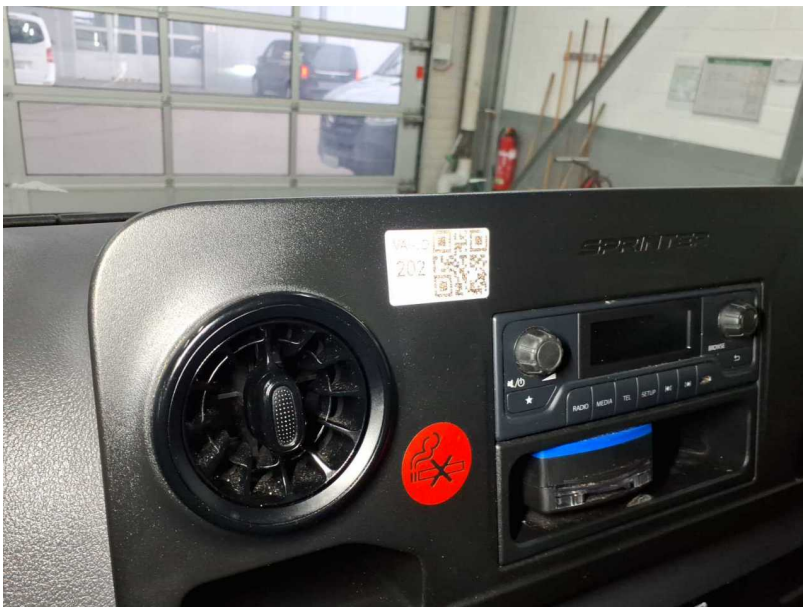
Beschädigung #13: Interieur: Innenraum - verschmutzt - reinigen

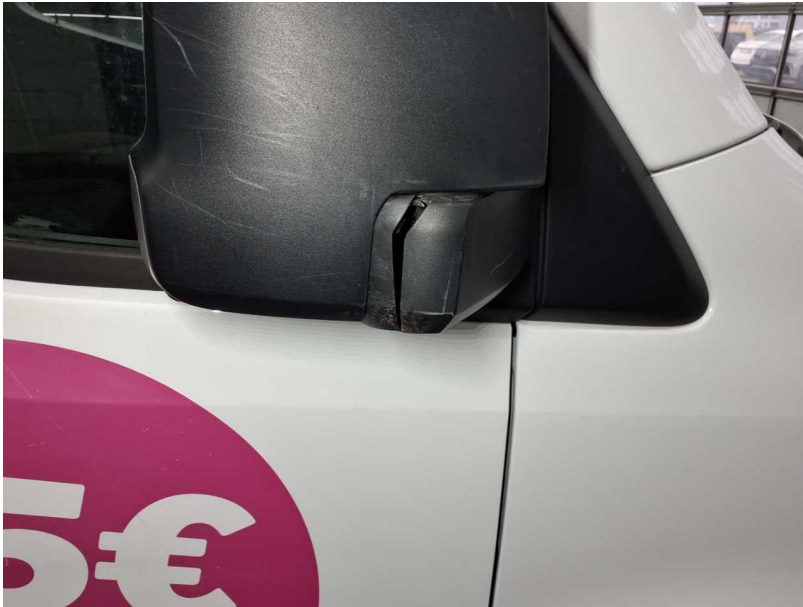
Beschädigung #14: Außenspiegel rechts: Rahmen (Kostenausweitung möglich) - gebrochen / gerissen - erneuern

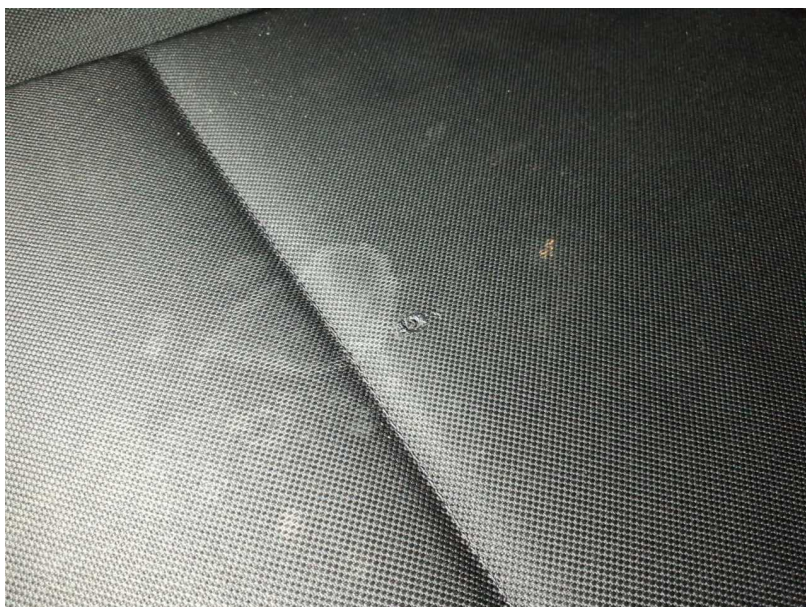
Beschädigung #18: Sitz vorn: Sitzbezug links - Brandloch - erneuern

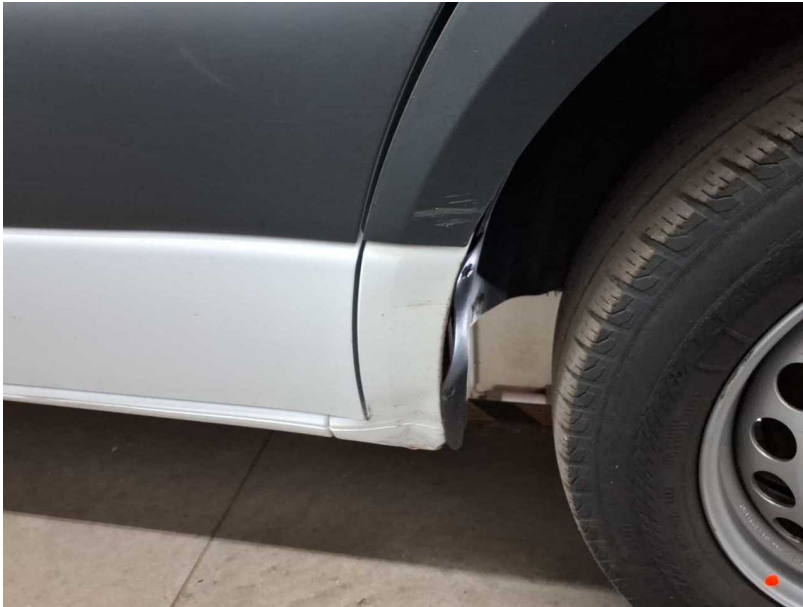
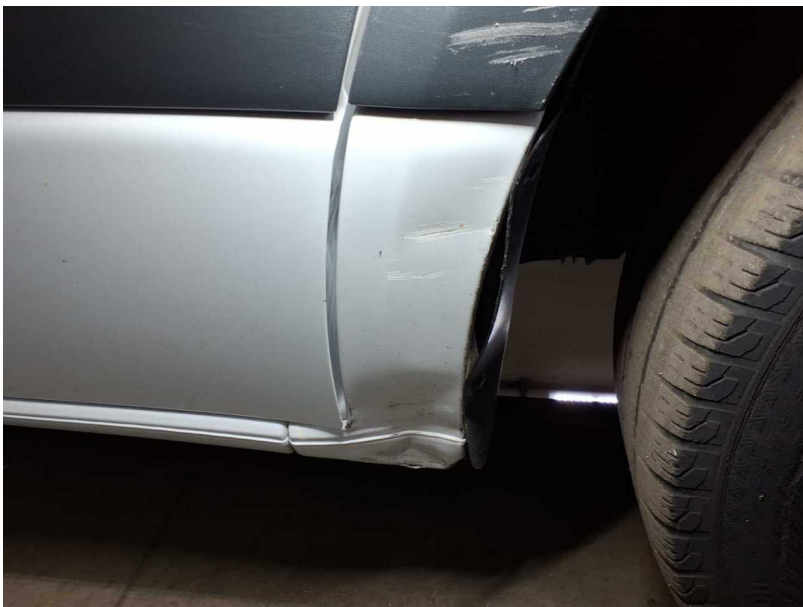
Beschädigung #19: Kotflügel rechts: Kotflügel rechts (Beplankung und Schutzleiste) - verformt - erneuern

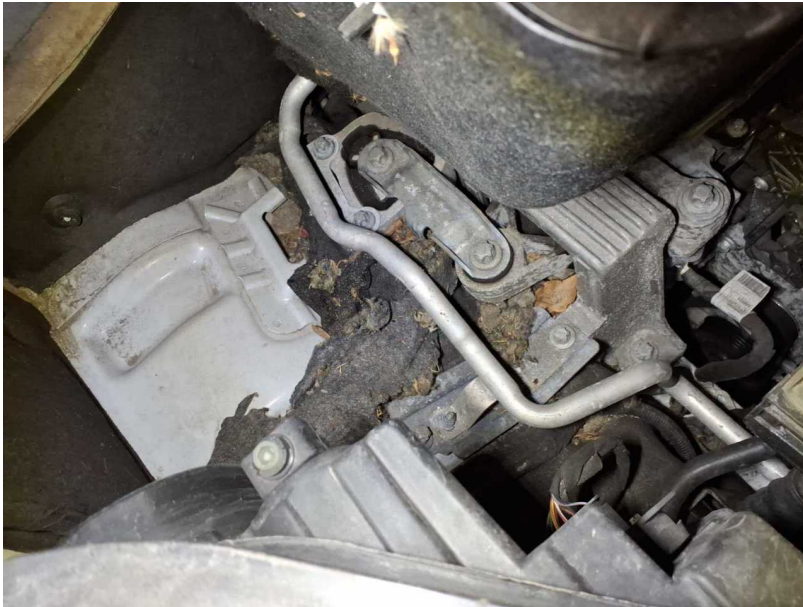
Beschädigung #20: Fahrerhaus: Dämmmatte (2x, Kostenausweitung möglich) - Marderschaden - erneuern

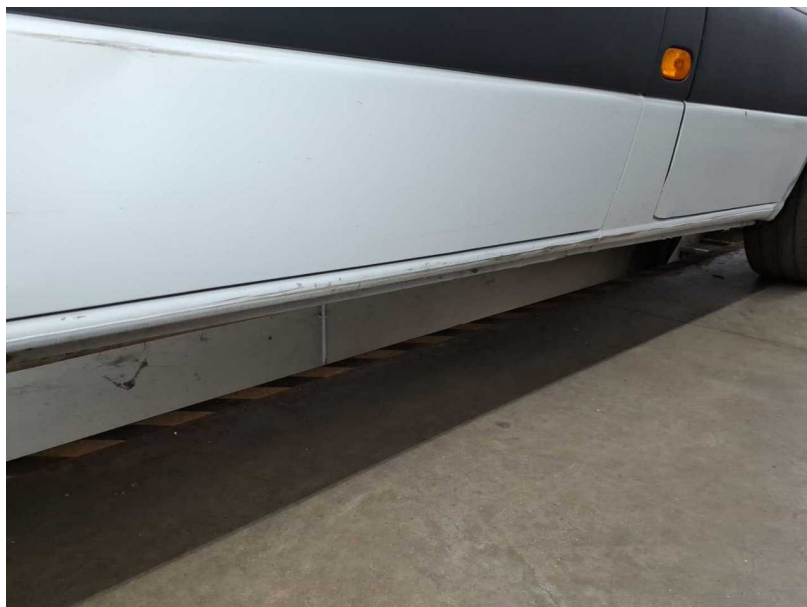
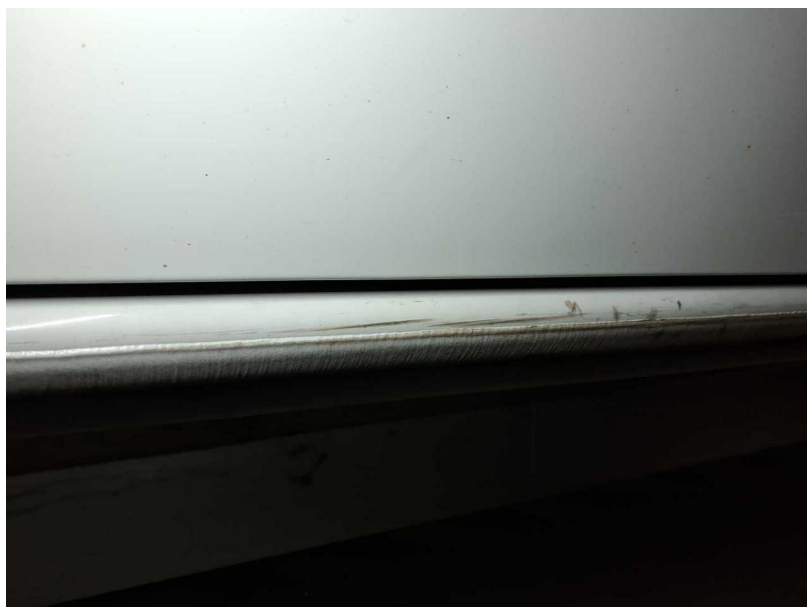
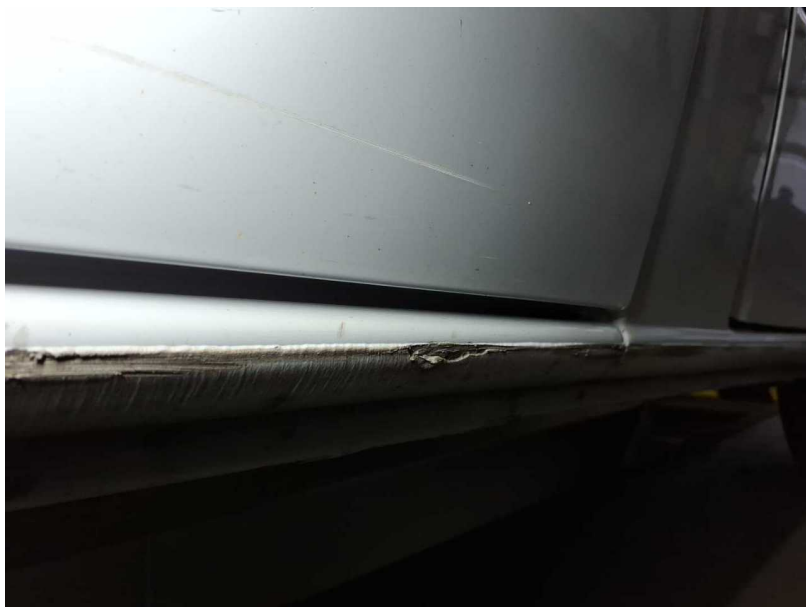
Beschädigung #21: Schweller rechts: Schweller - verkratzt / verschürft - lackieren

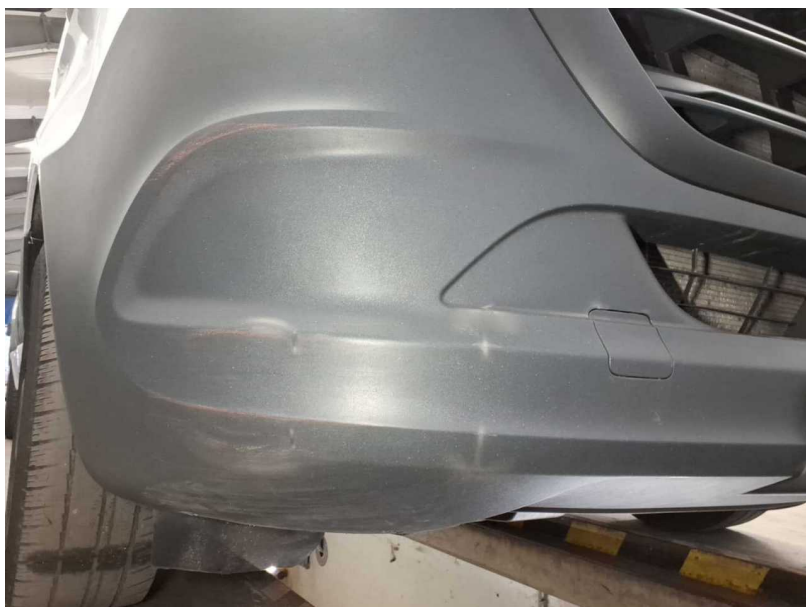
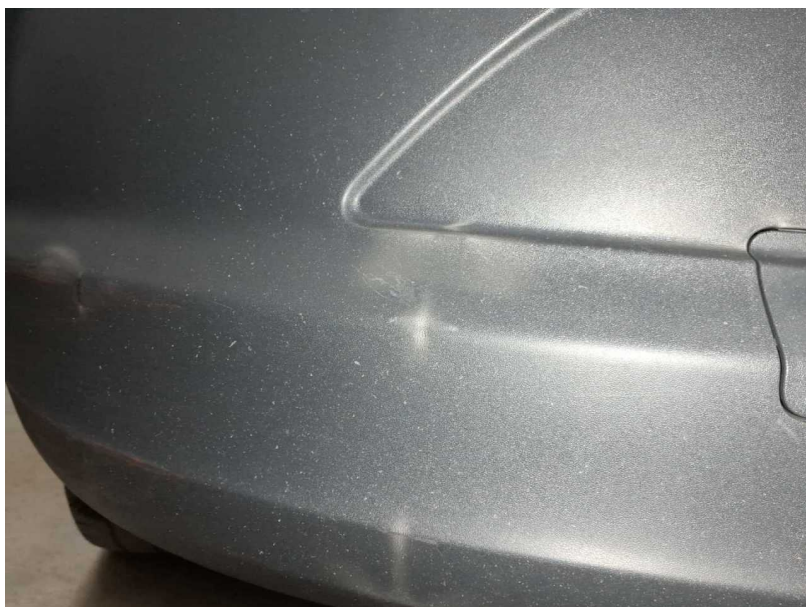
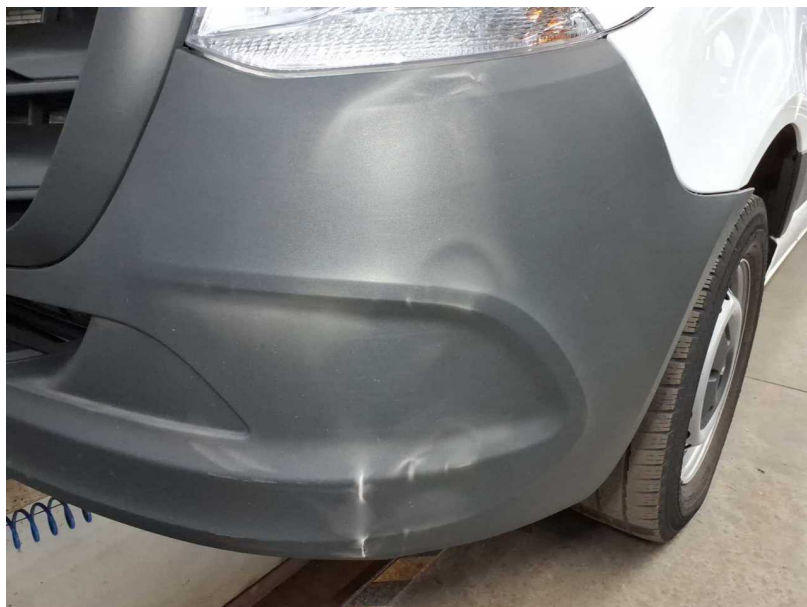
Beschädigung #22: Stossfänger vorn: Stossfänger vorn (Kostenausweitung möglich) - verformt - erneuern

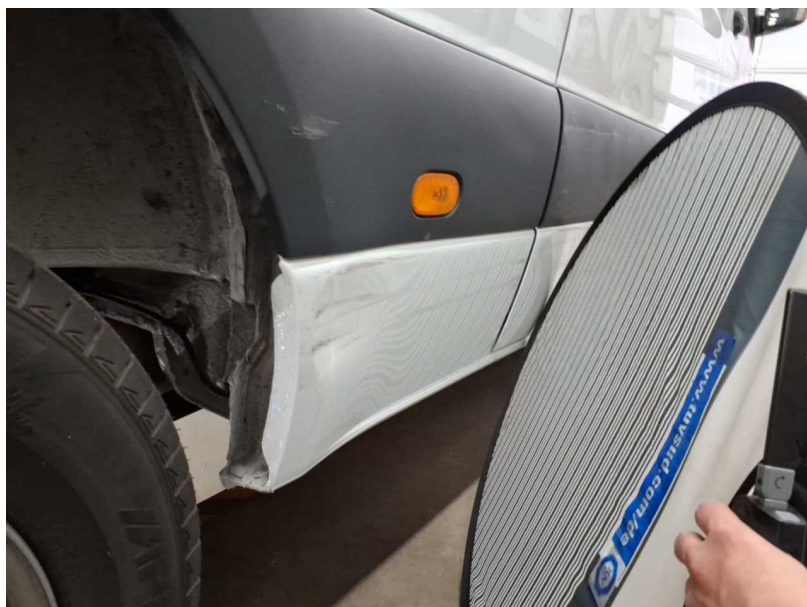
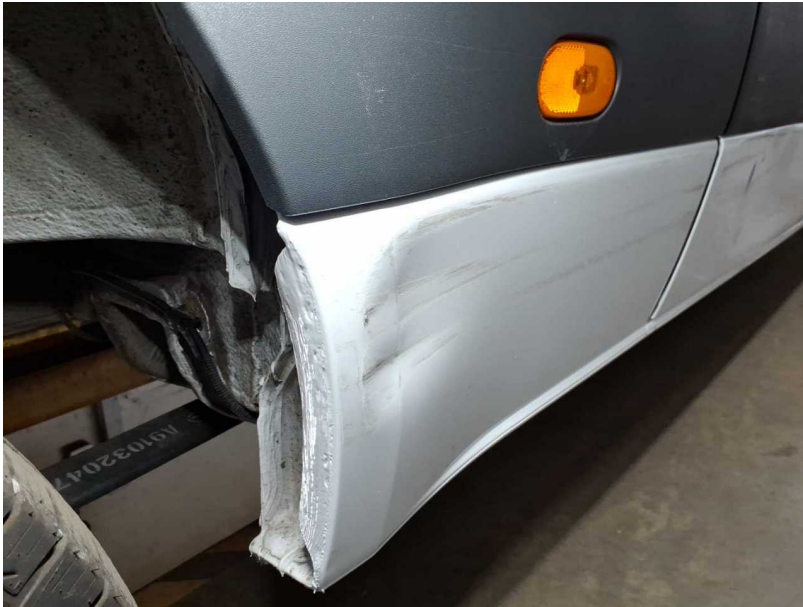
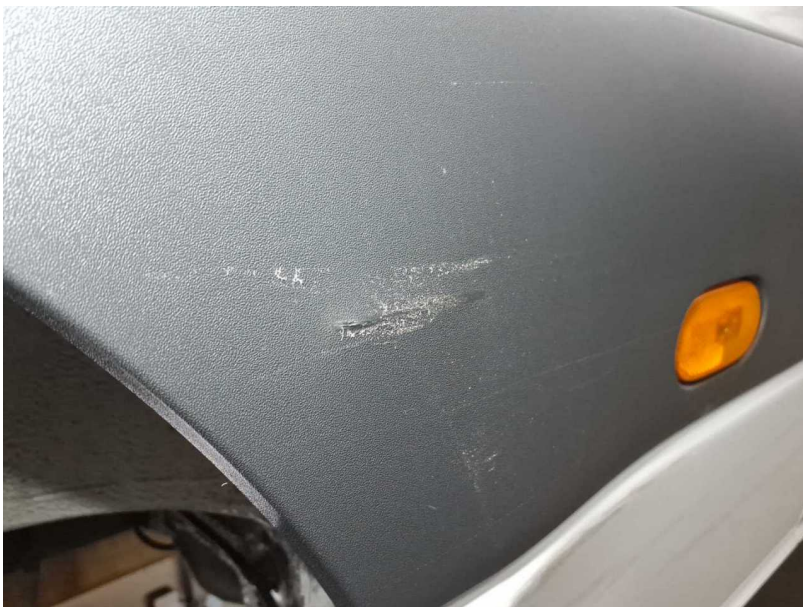
Beschädigung #23: Seitenwand rechts: Seitenwand vorn unterhalb (+ Schutzleiste ersetzen) - Delle(n) - instandsetzen und lackieren

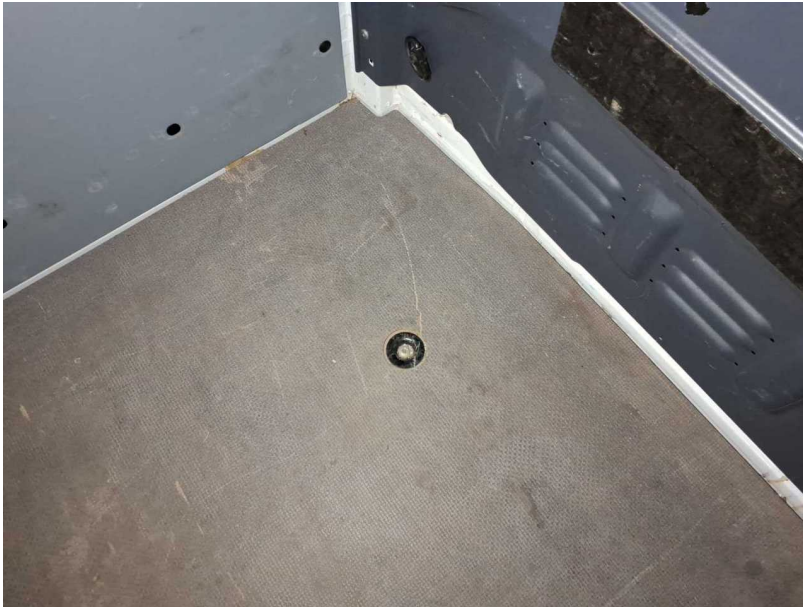
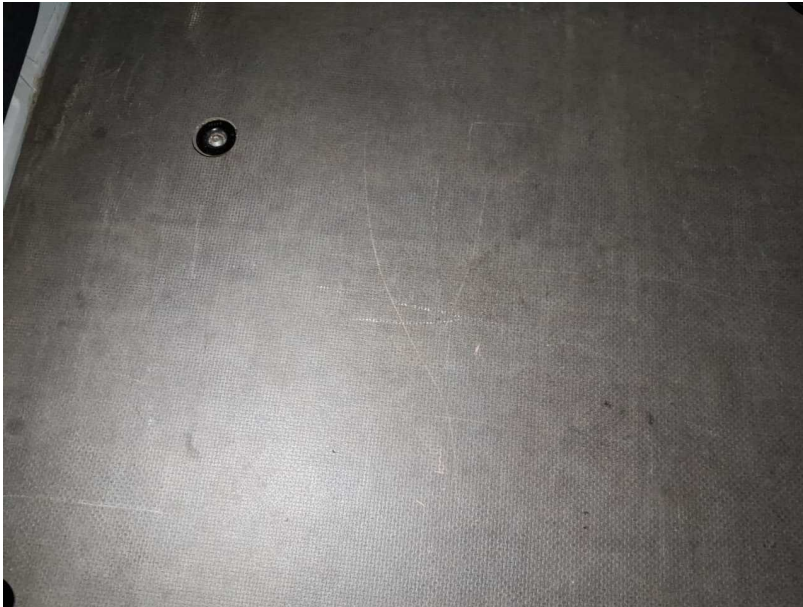
Beschädigung #24: Heckbereich: Holzboden - verkratzt / verschürft - Wertminderung

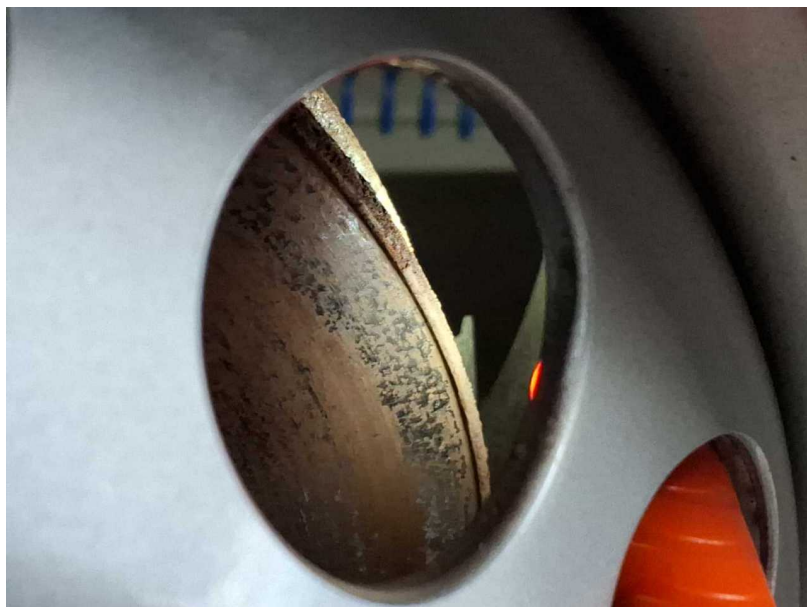
Beschädigung #25: Bremsanlage: Bremsscheiben und Beläge vorn - verschlissen - erneuern

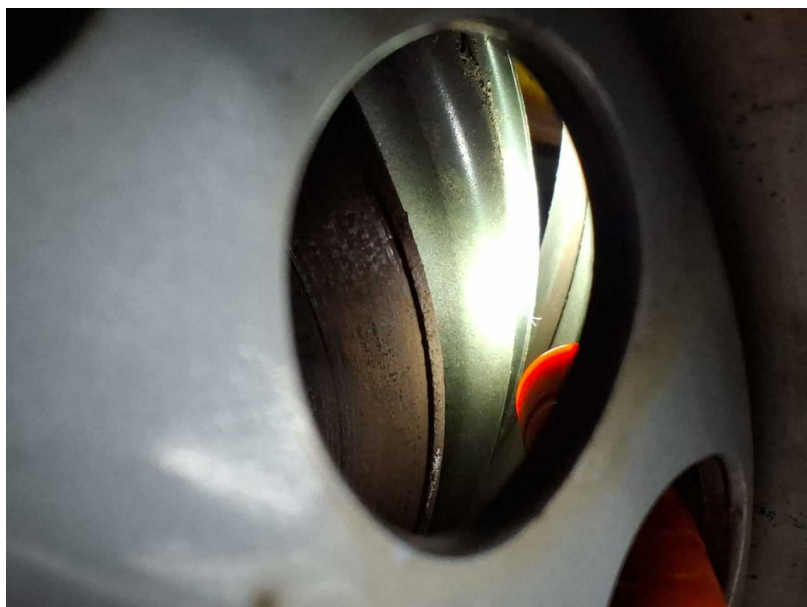
Beschädigung #26: Bremsanlage: Bremsscheiben und Beläge hinten (Inkl. Feststellbremse) - verschlissen - erneuern

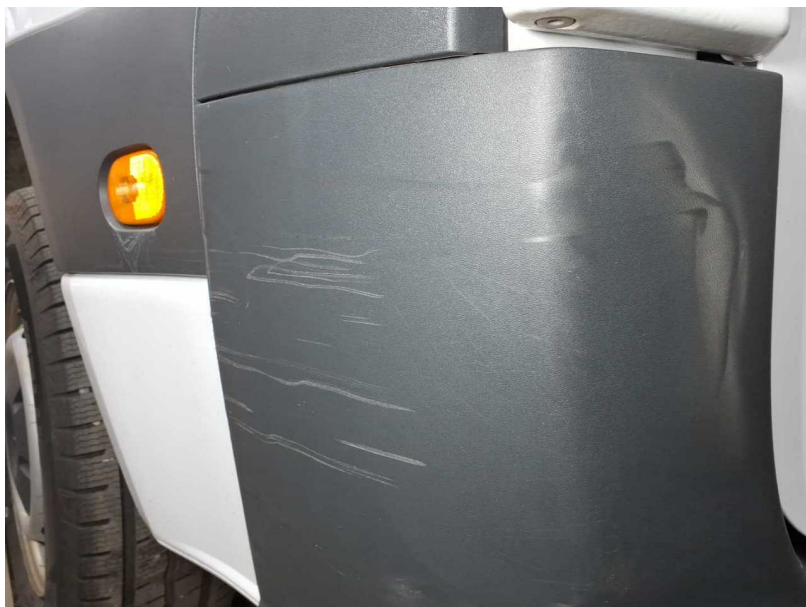
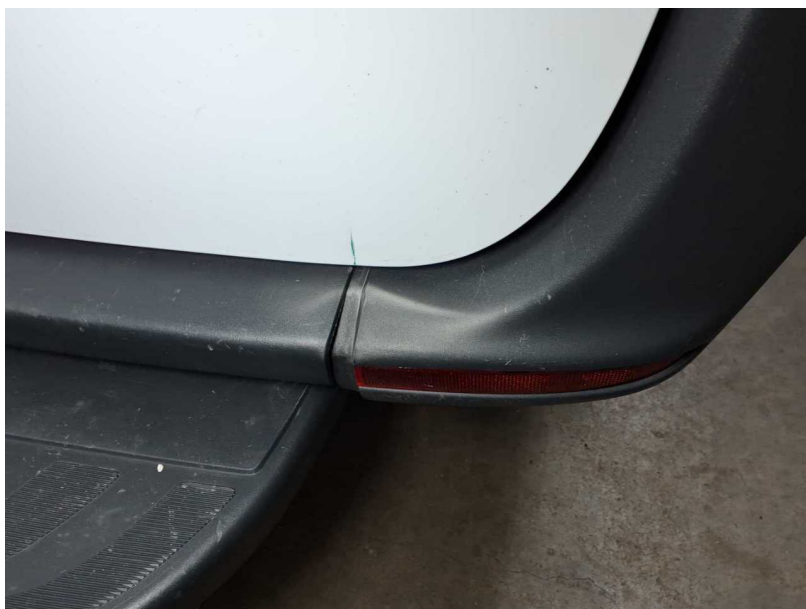
Beschädigung #27: Stossfänger hinten: Verkl. Stossfänger Auftritt ohne Parktronic (+ Ecke li, re, Kostenausweitung möglich) - verkratzt / verschürft - erneuern

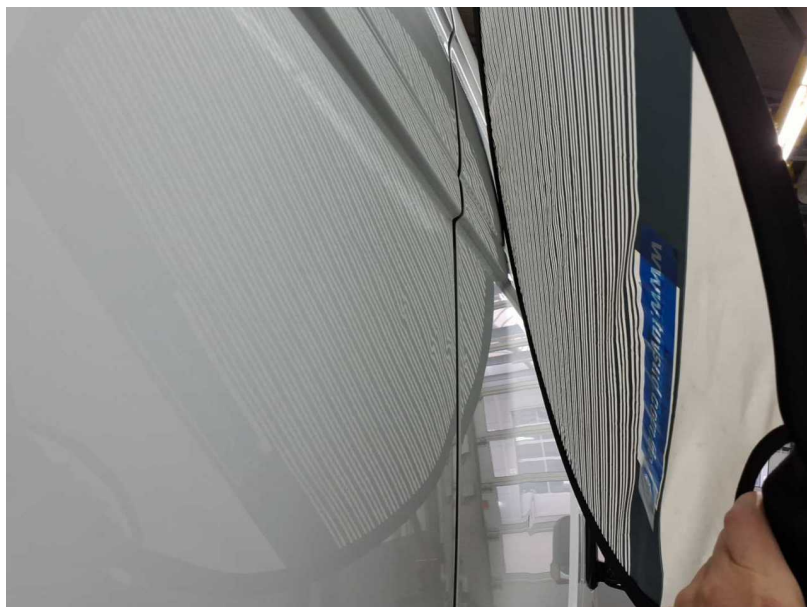
Beschädigung #28: Seitenwand rechts: Seitenwand - Delle(n) - instandsetzen und lackieren

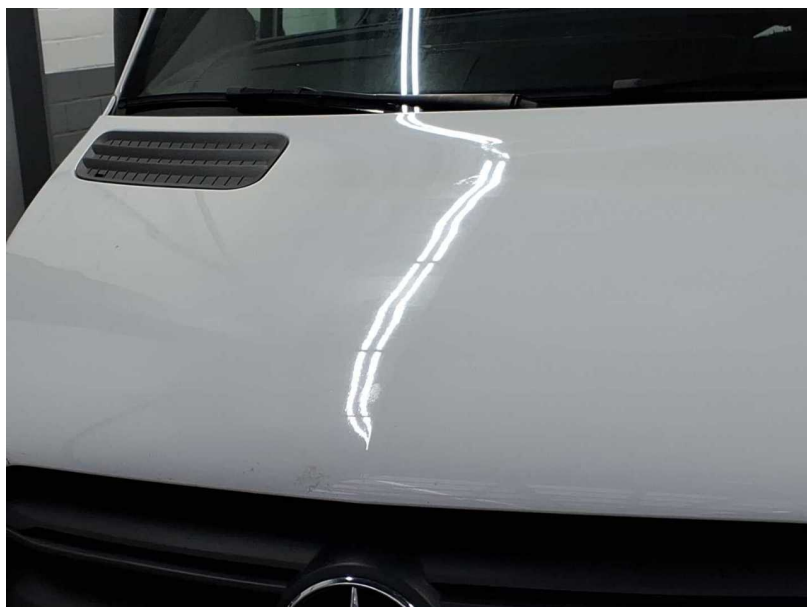
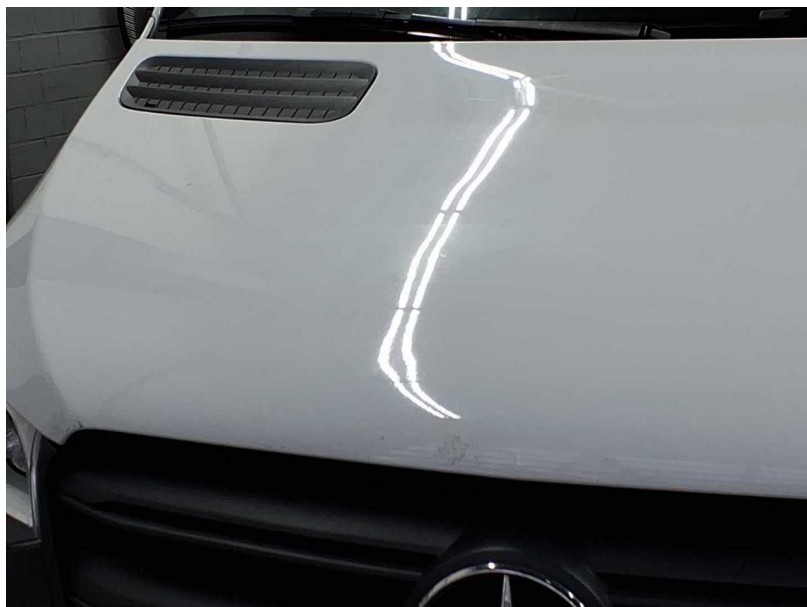
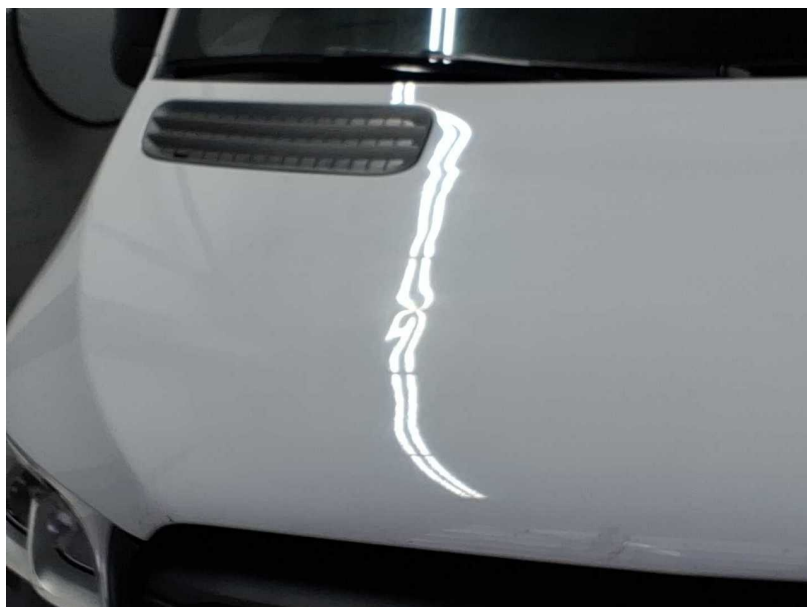
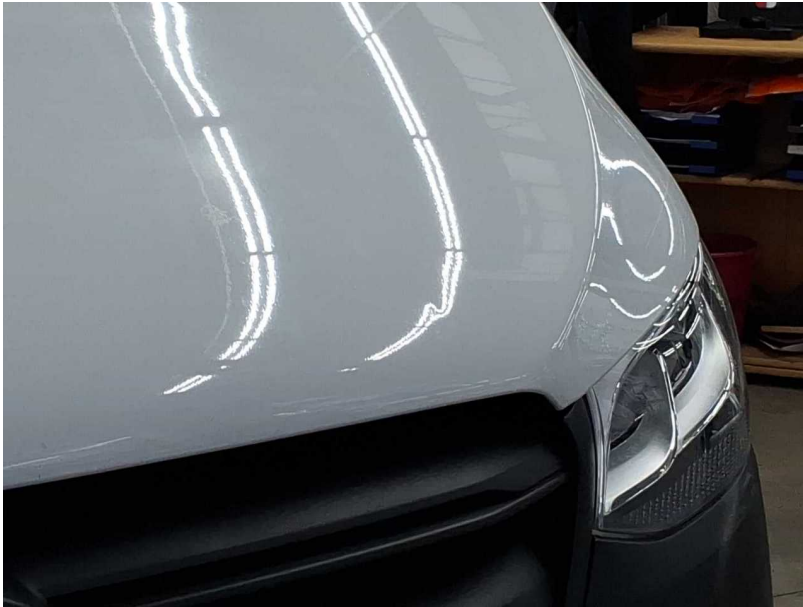
Beschädigung #29: Motorhaube: Motorhaube - Delle(n) - instandsetzen und lackieren

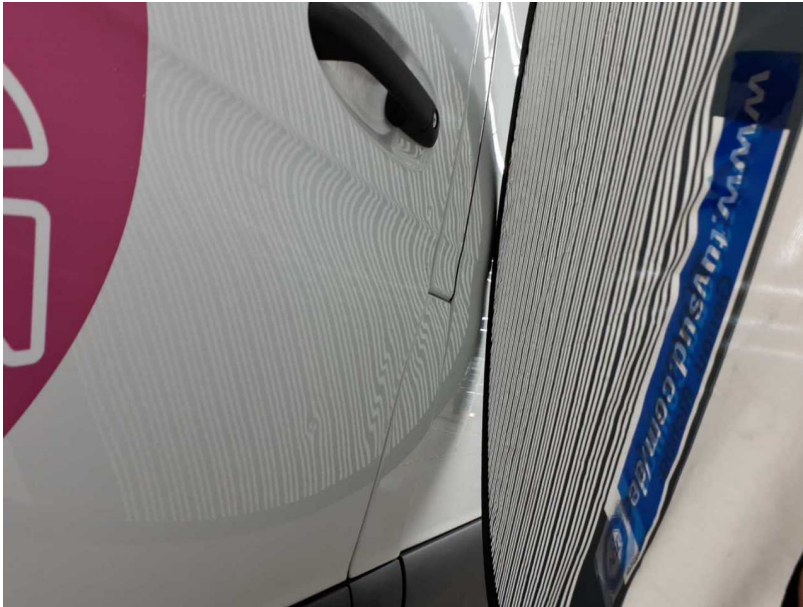
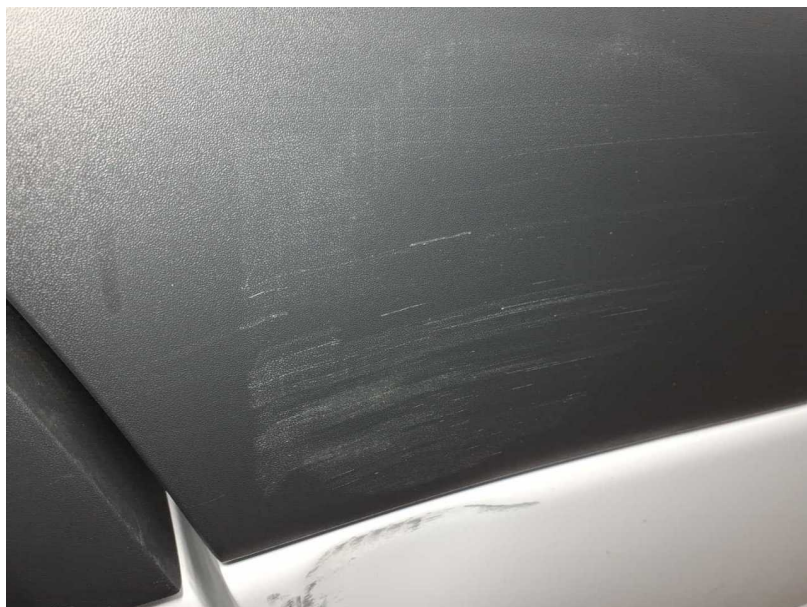
Beschädigung #30: Tür vorn links: Tür (+ Schutzleiste ersetzen) - Delle(n) - instandsetzen und lackieren

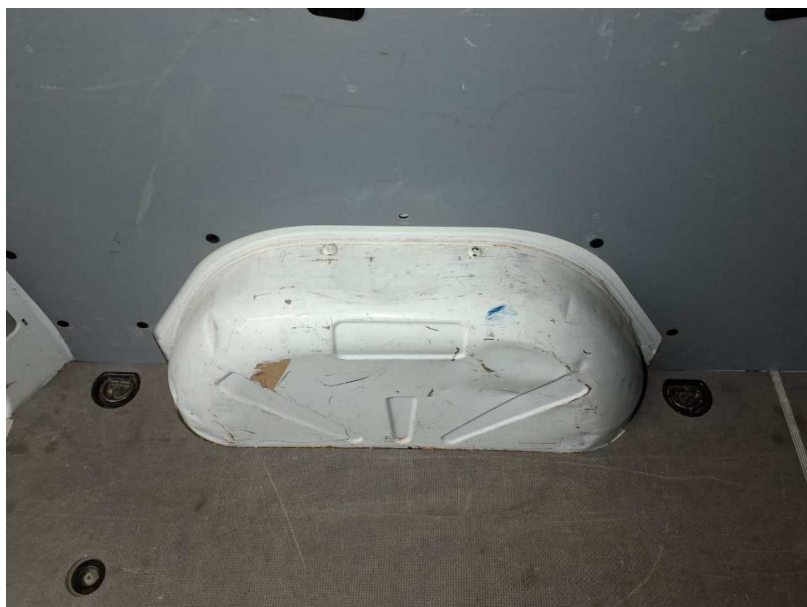
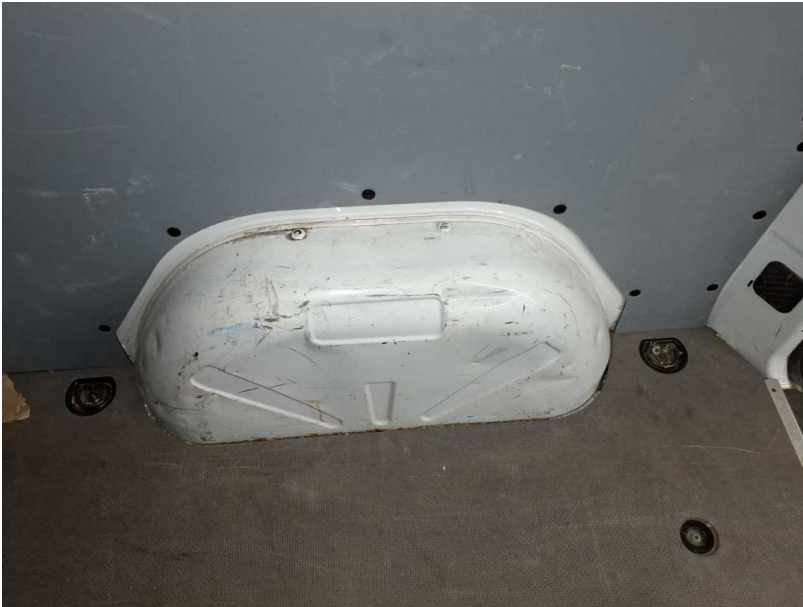
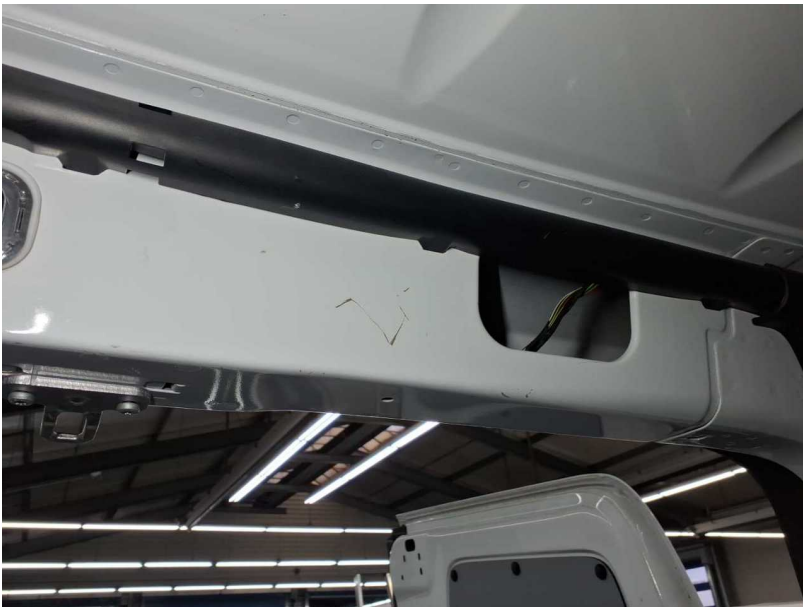
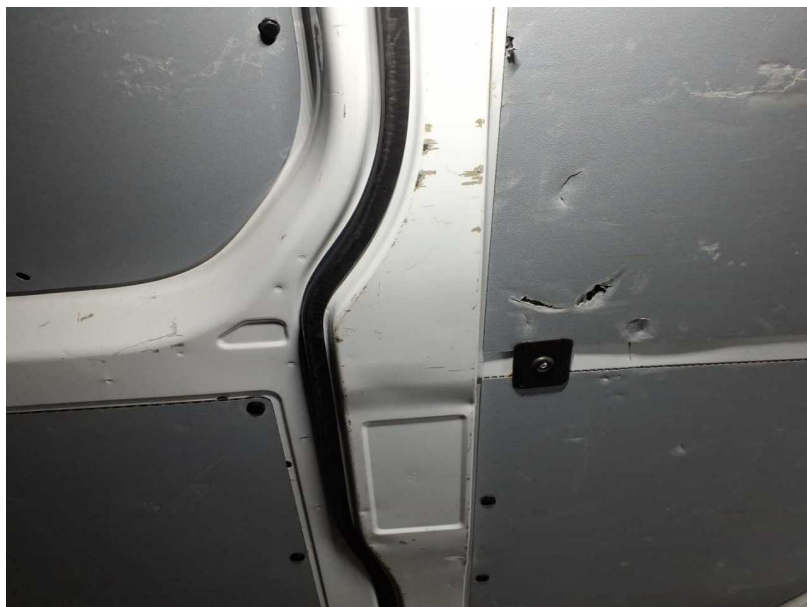
Beschädigung #31: Laderaum/Fahrgastraum: Laderaum/Fahrgastraum - beschädigt - instandsetzen und lackieren

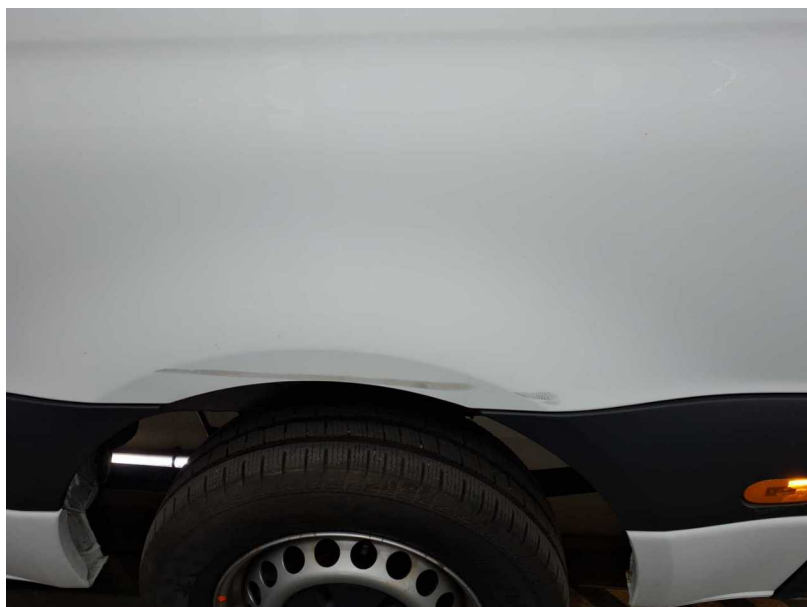
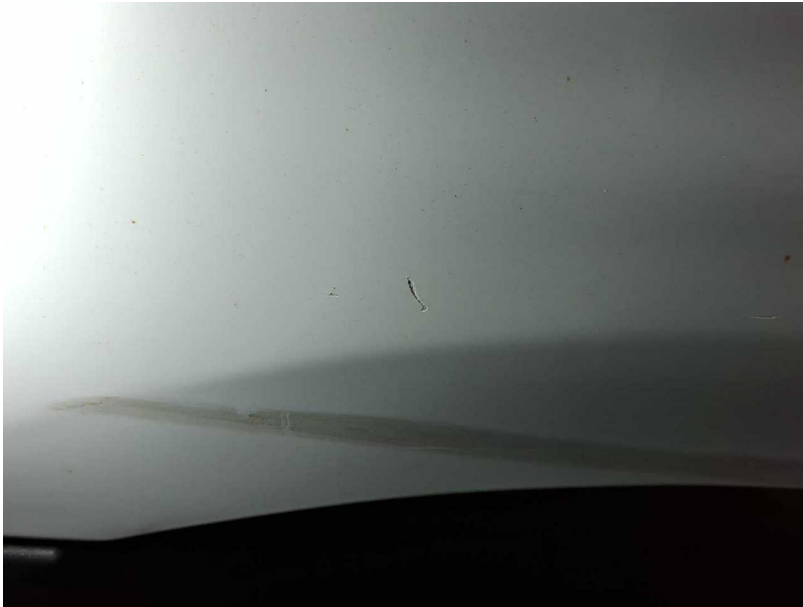
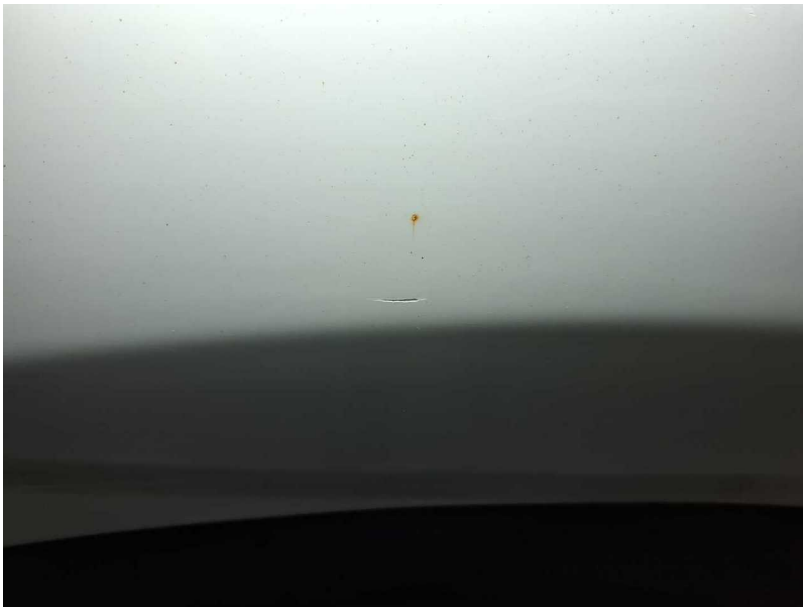
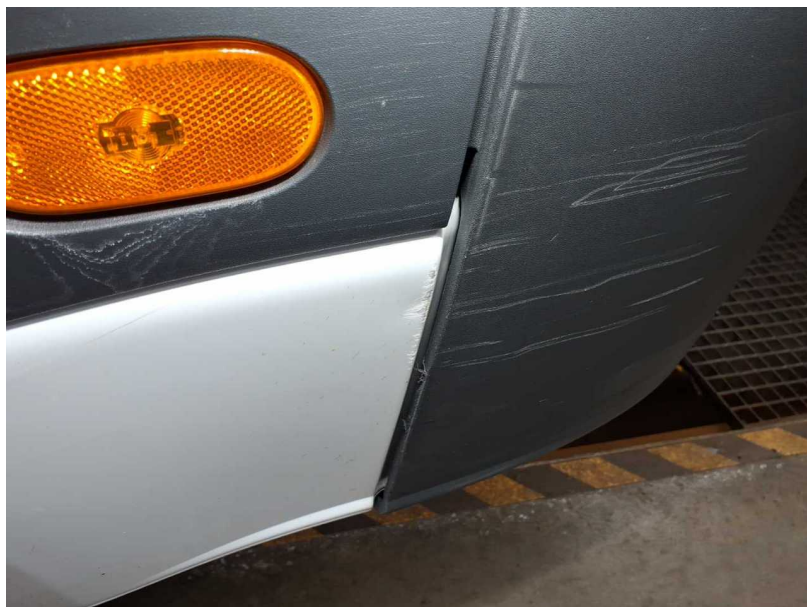
Beschädigung #32: Seitenwand links: Seitenwand (+ Beplankung HLU) - Kratzer - lackieren
