PROTOKOLLNUMMER: 44659037

Gutachten

W1VFFBEZ9RP667951

Betreff	[REDACTED]
Auftrag durch	[REDACTED] [REDACTED] [REDACTED]
Besichtigungsdatum / Ort	24.03.2026
Fahrzeugart	Transporter
Hersteller	Mercedes-Benz
Modell / Verkaufsbezeichnung	Sprinter 211 CDI Hochdach
Schlüssel-Nummern HSN / TSN	2222 BFE 08141
Fahrzeug-Identnummer	W1VFFBEZ9RP667951
Anzahl Besitzer	1
Erstzulassung	28.12.2023
Nächste HU	01/2026
Fahrzeug Dokumente	Zum Zeitpunkt der Besichtigung lagen die Zulassungsbescheinigung Teil 1 (Schein) sowie die Zulassungsbescheinigung Teil 2 (Brief) vor. (Kopie) ZB Teil 1 (Schein) nicht entgegen genommen
Nummer ZB2	HB930398
Fahrzeug Kennzeichen	Kennzeichen nicht entgegen genommen
Laufleistung	98.060 km / abgelesen
Farbe / Farbcode	9147 arktikweiß
Antriebsart	Frontantrieb
Kraftstoffart	Diesel
Hubraum / Leistung	1.950 ccm/ 84 kW
Zylinder / Schadstoffklasse	4 / EURO6;WLTP;AR;PI/CI;N1 III, N2
zul. Gesamtgewicht (kg)	3.000
zul. Nutzlast (kg)	918
Maße (L/B/H)	5932 x 2020 x 2638

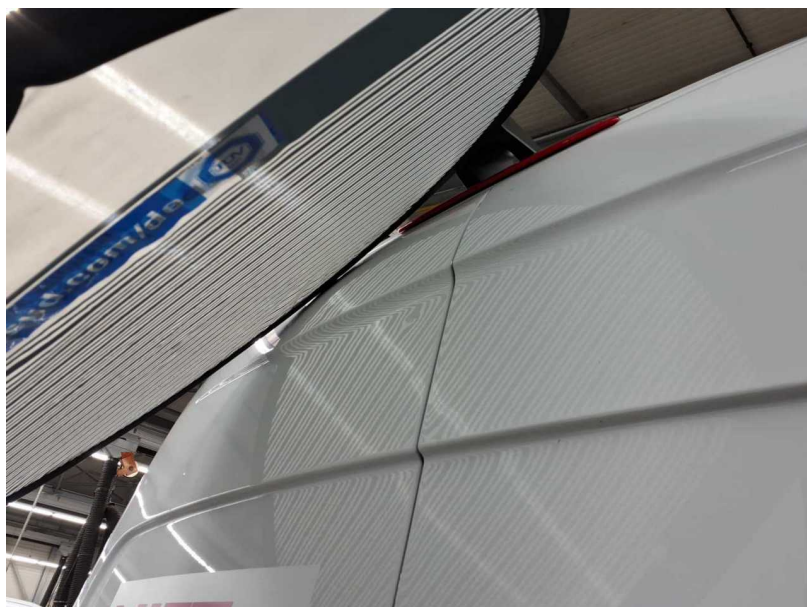
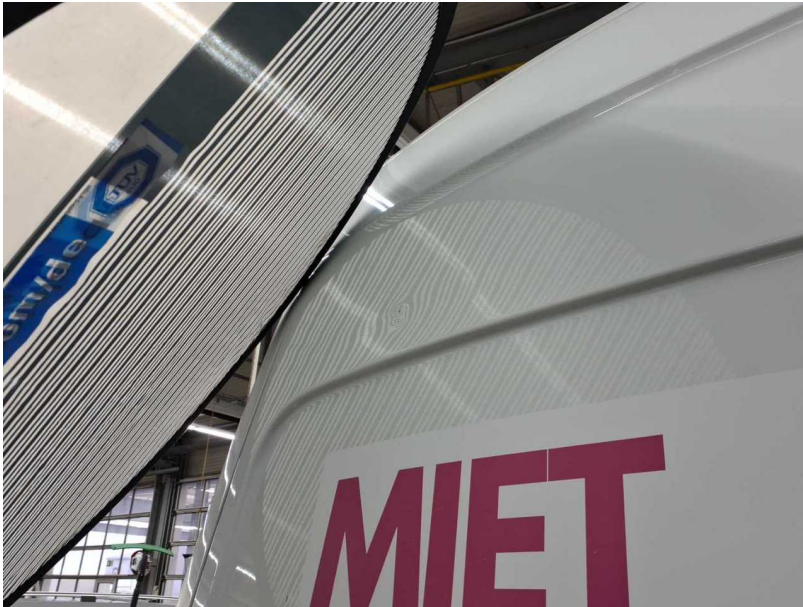
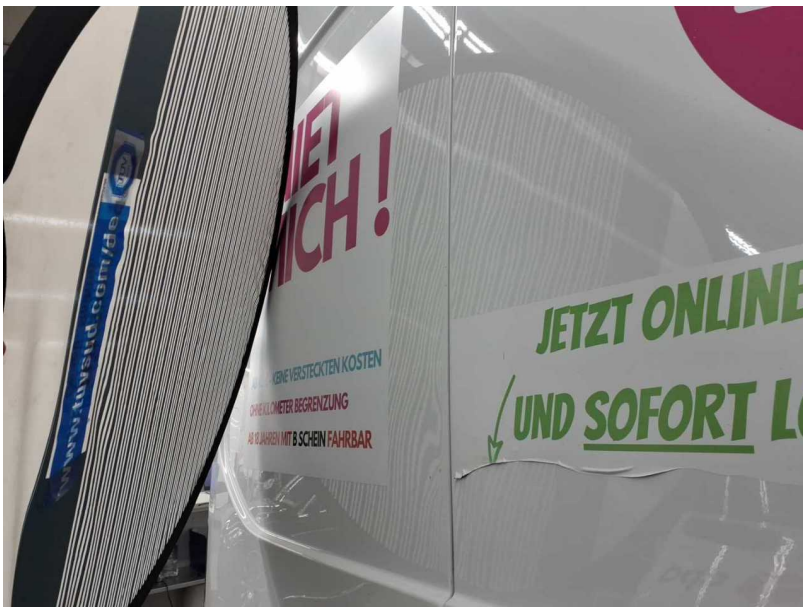
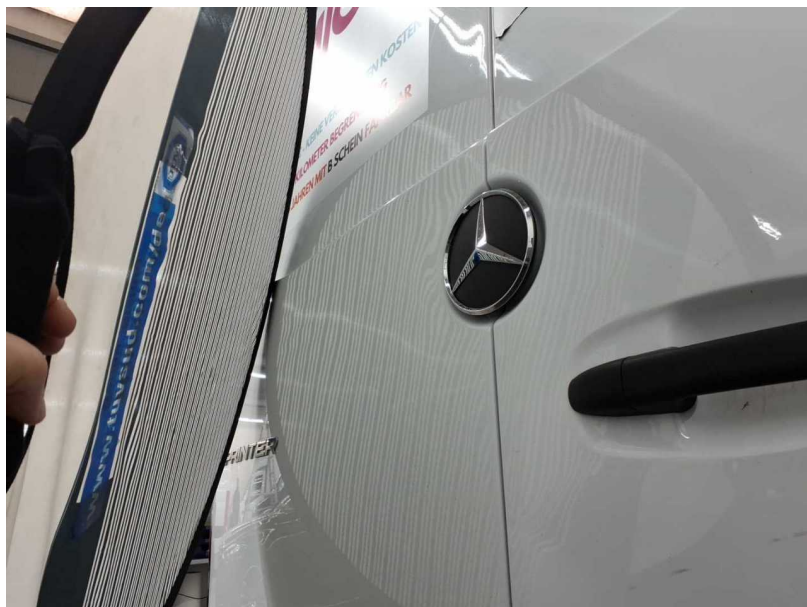
Beschädigung #33: Heckklappe/-tür: Hecktür links - Delle(n) - instandsetzen und lackieren

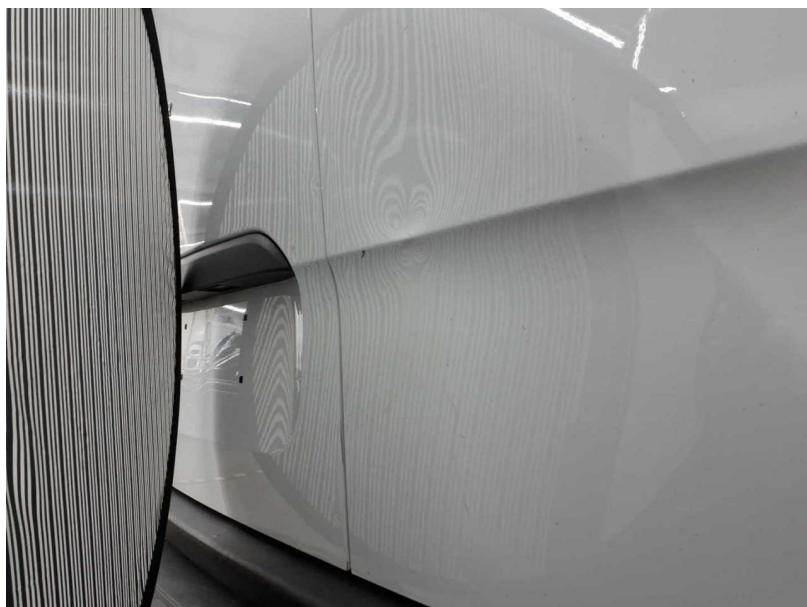
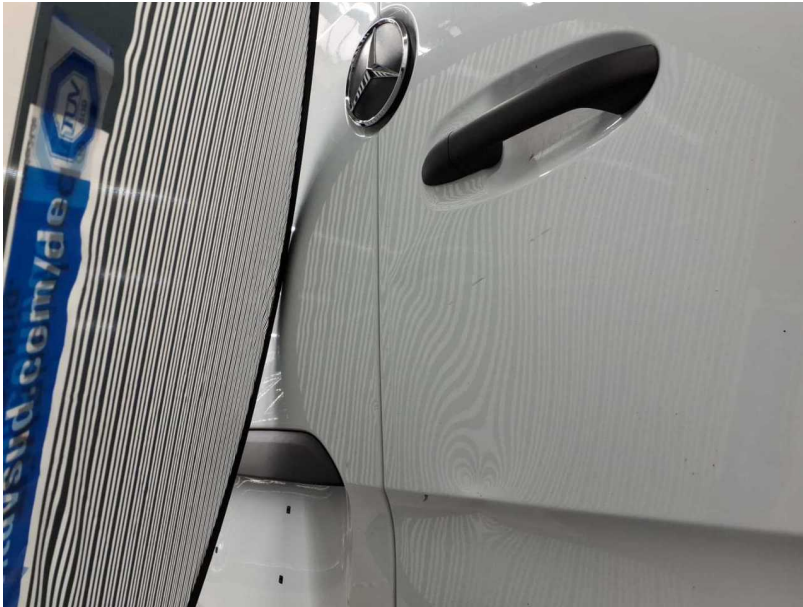
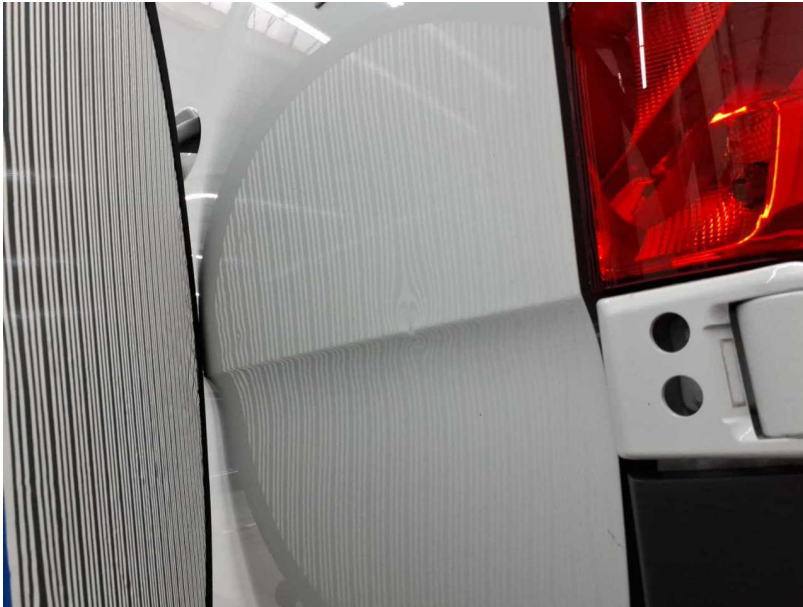
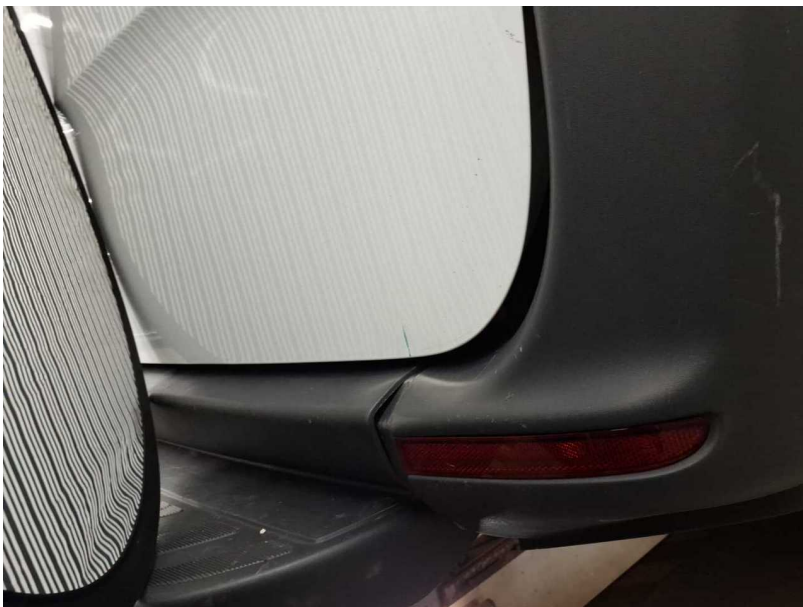
Beschädigung #34: Heckklappe/-tür: Hecktür rechts - Delle(n) - instandsetzen und lackieren

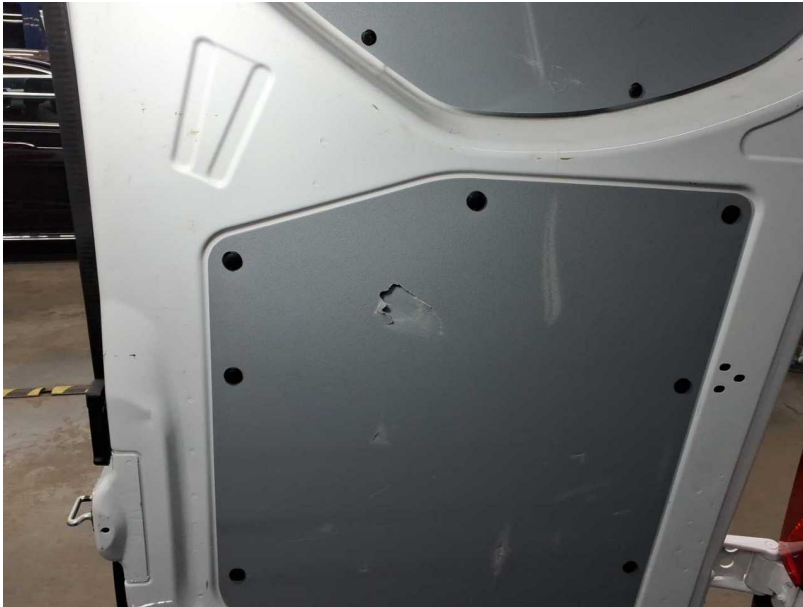
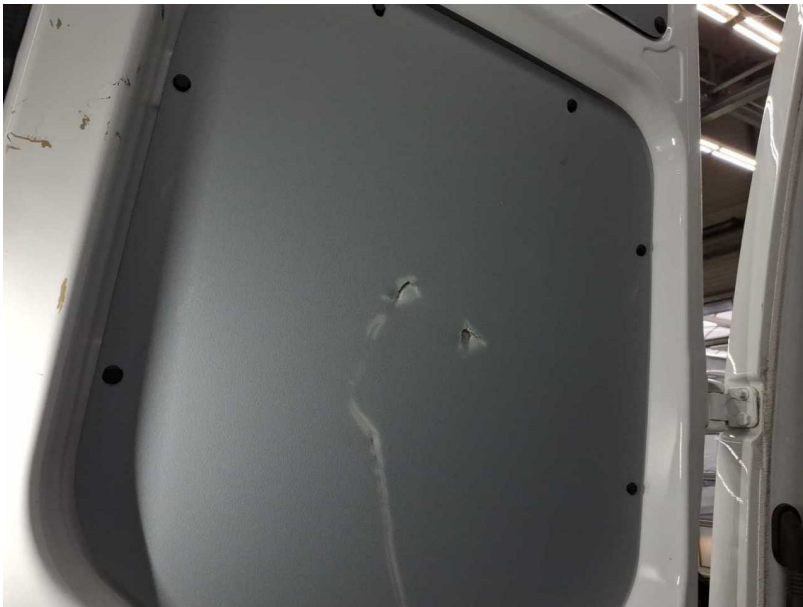
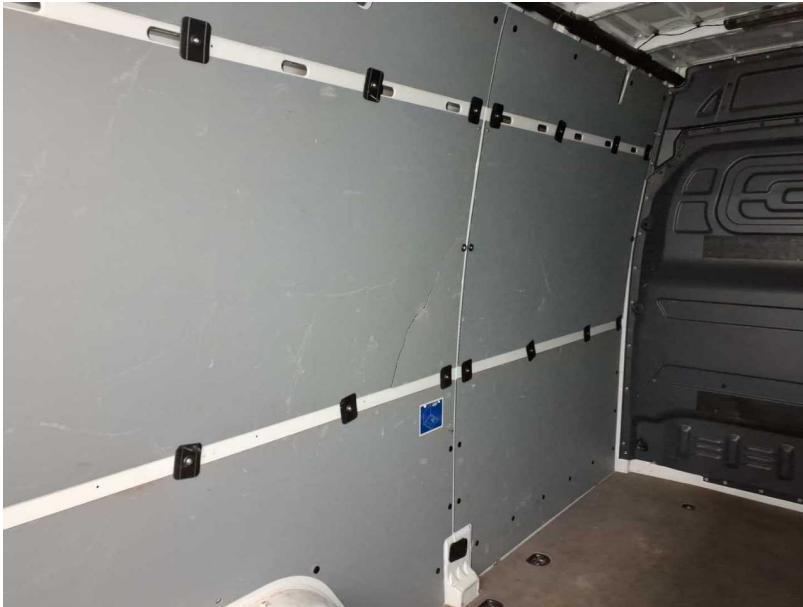
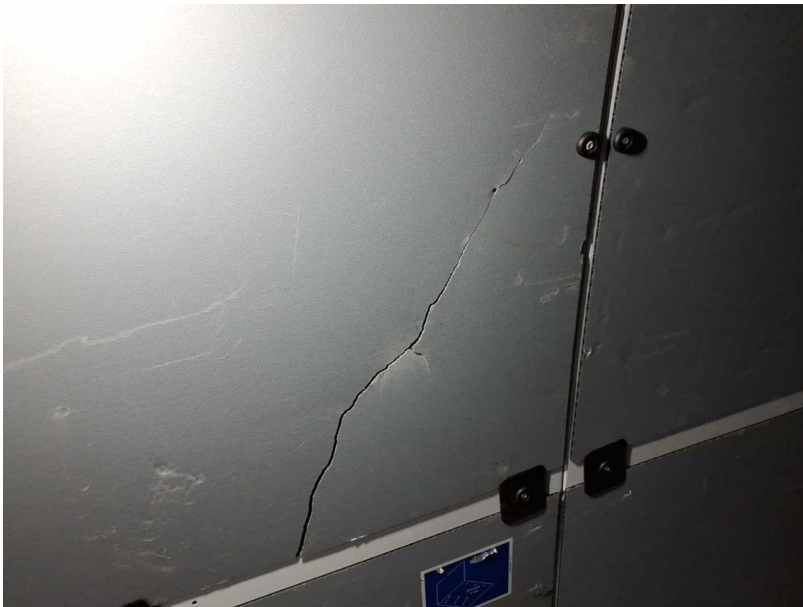
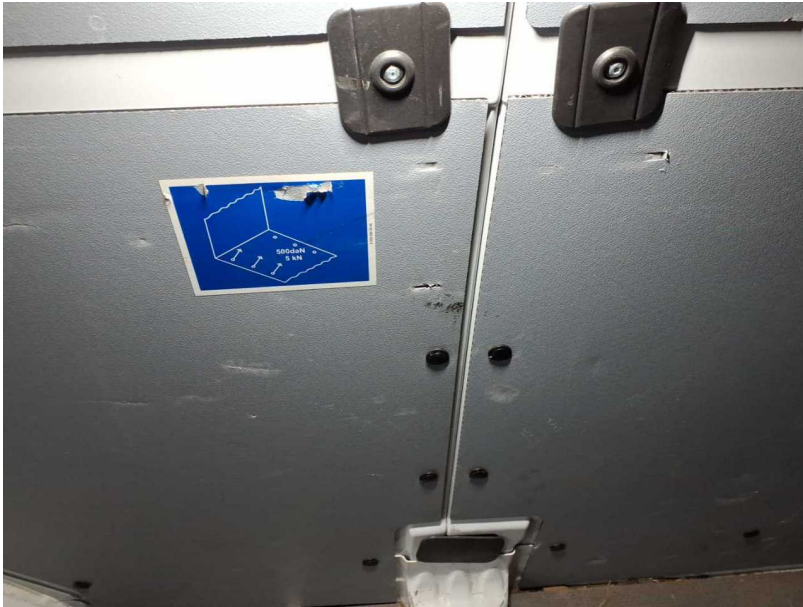
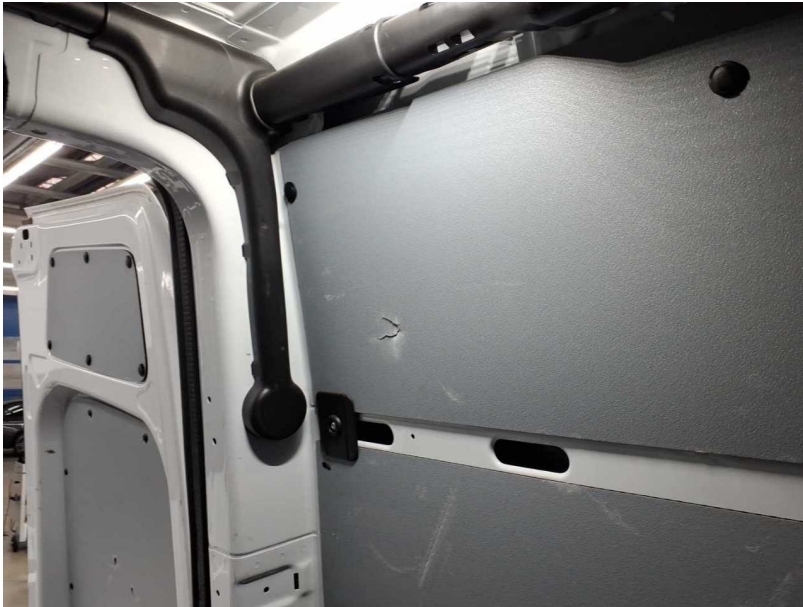
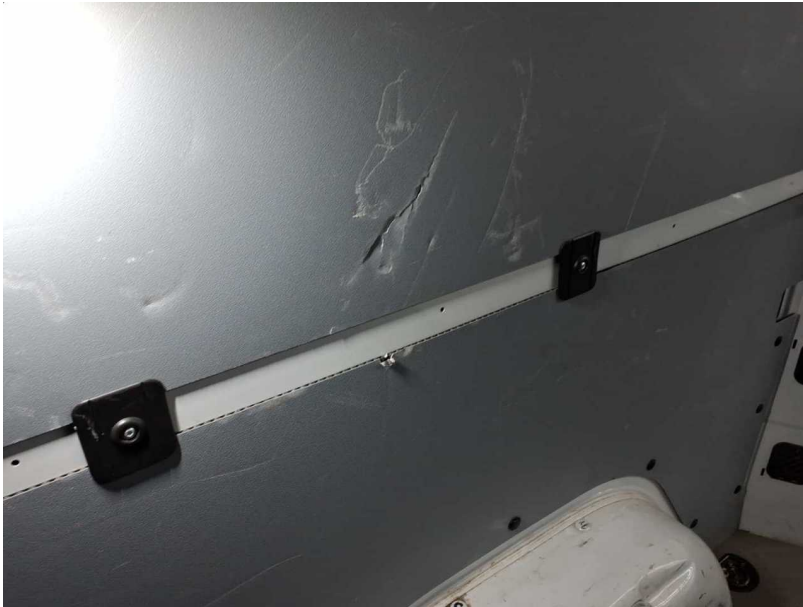
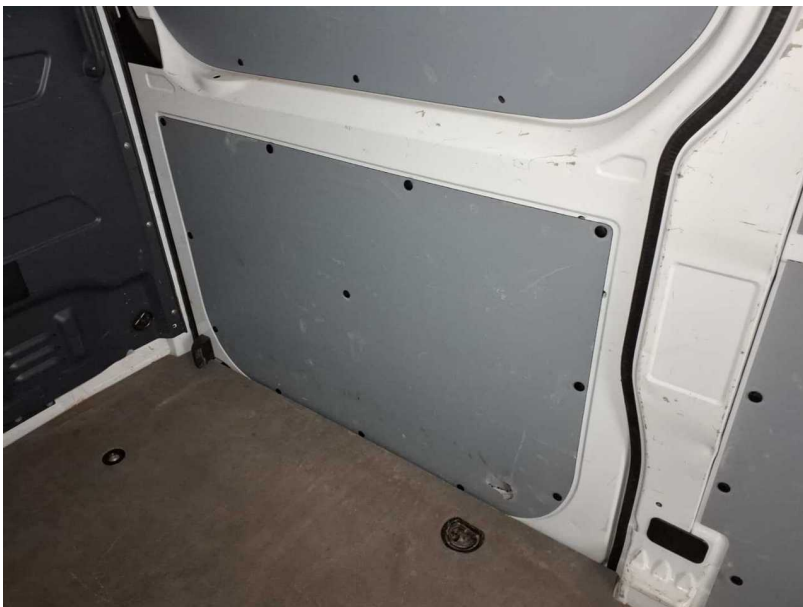
Beschädigung #35: Verkleidungen/Abdeckungen: Laderaum (10x) - gebrochen / gerissen - erneuern

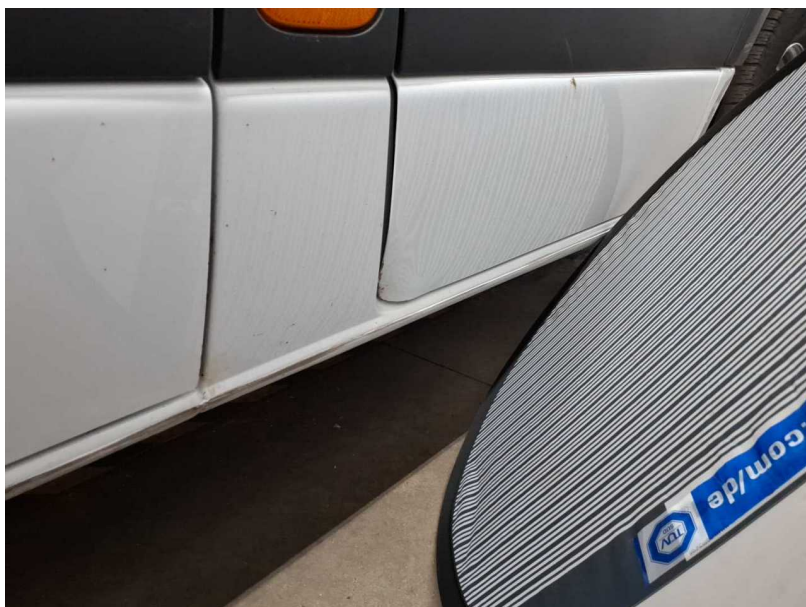
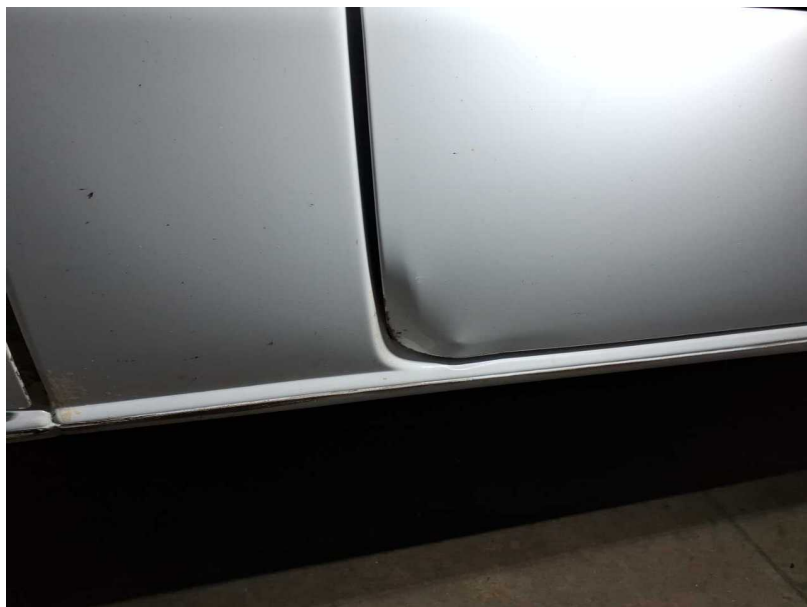
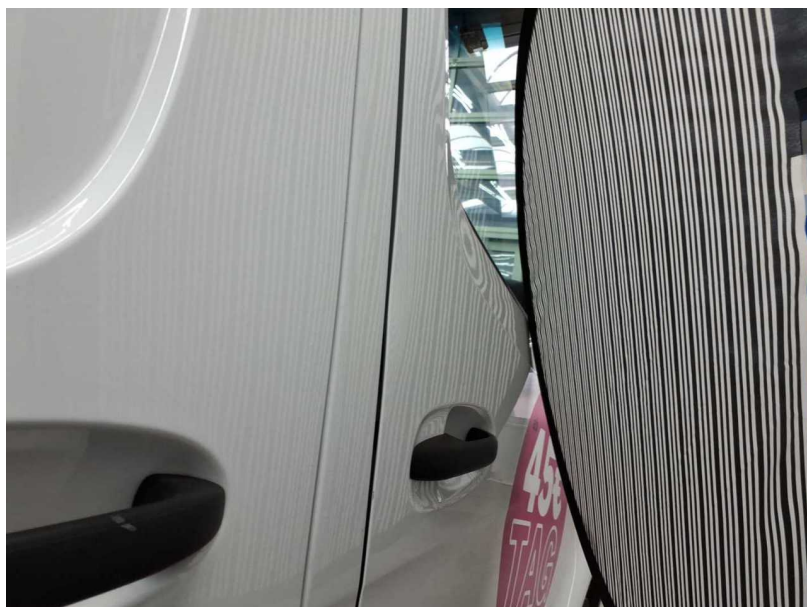
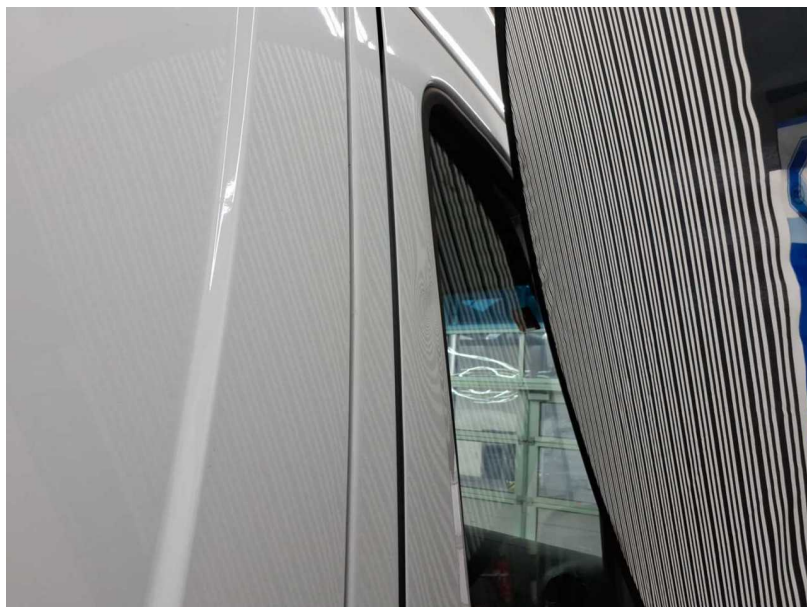
Beschädigung #36: Tür vorn rechts: Tür - verformt - erneuern

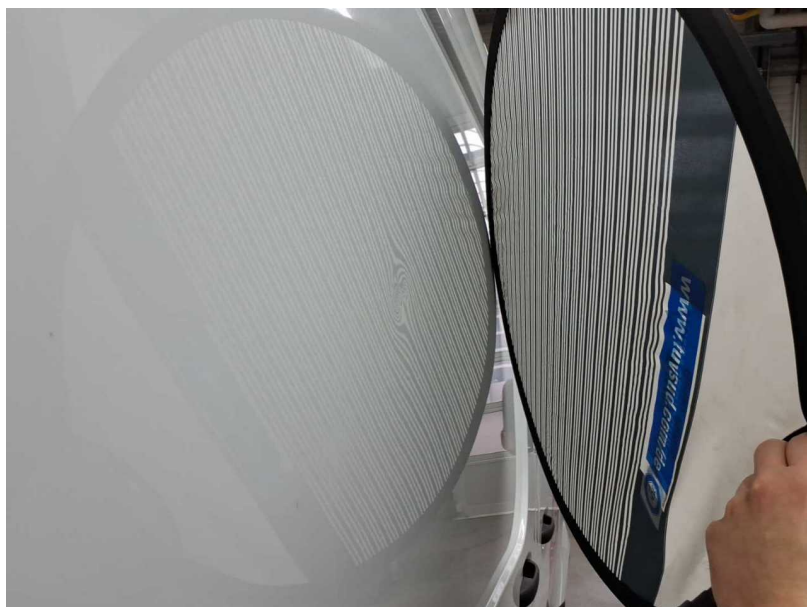
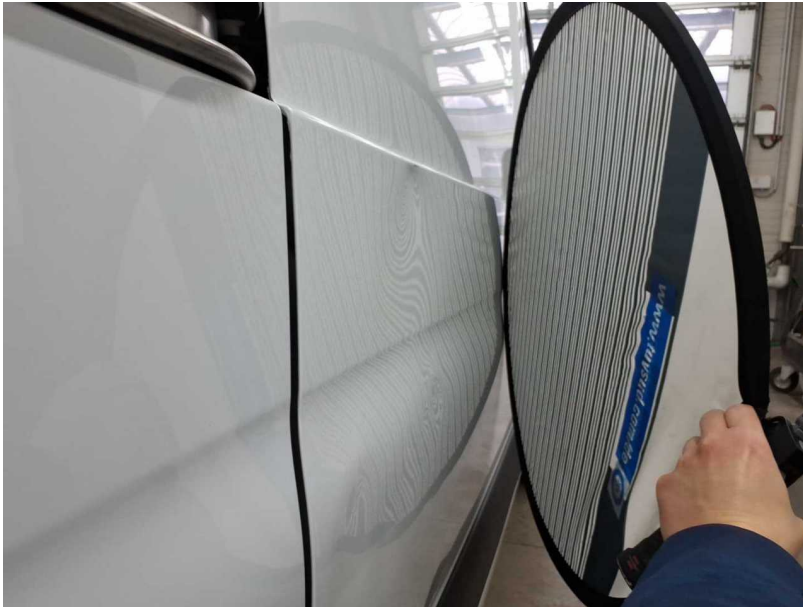
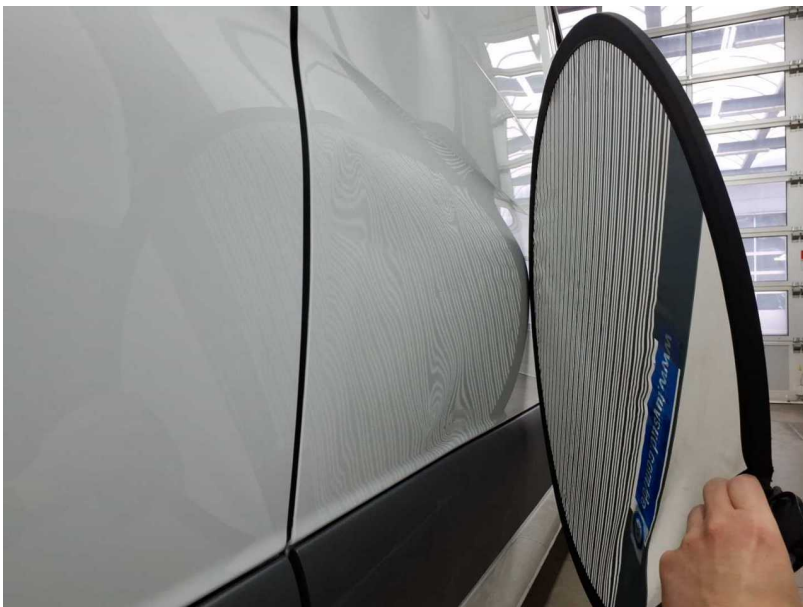
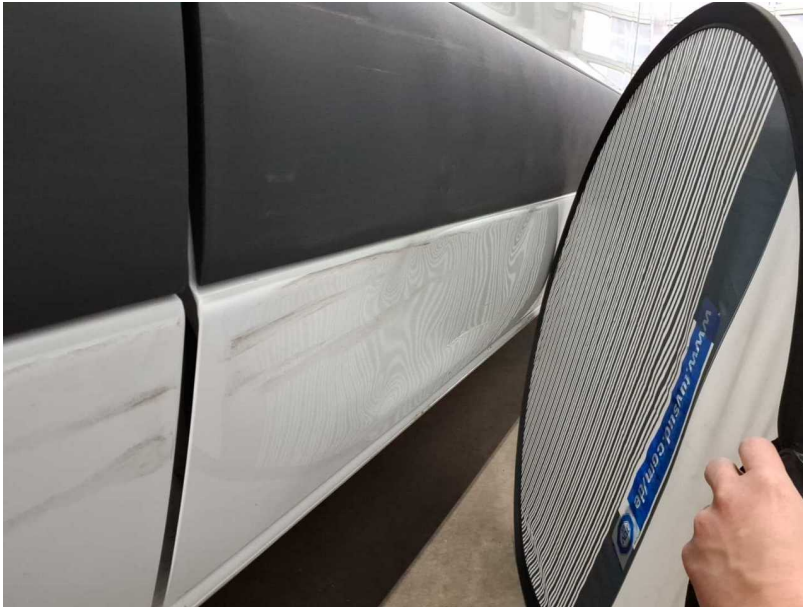
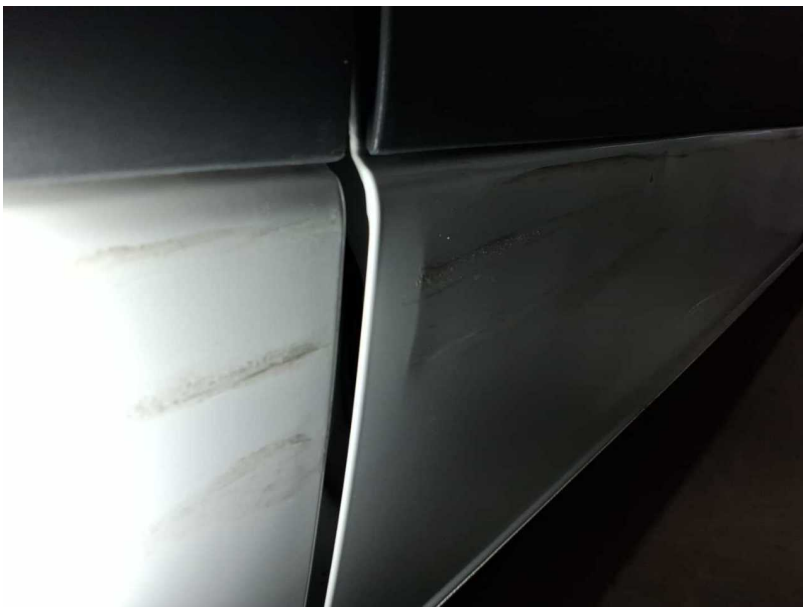
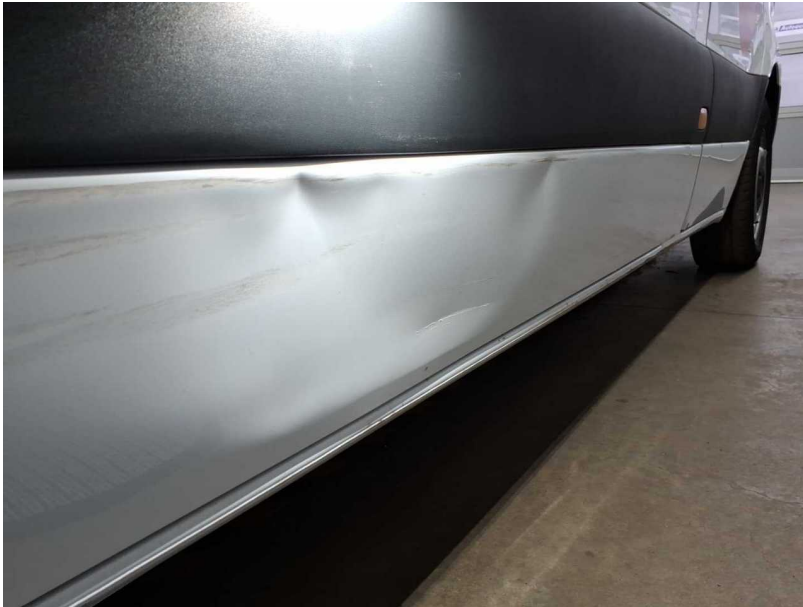
Beschädigung #37: Schiebetür rechts: Schiebetür (+ Schutzleiste) - verformt - erneuern
