# Zustandsbericht / Minderwertgutachten

| Hersteller | VOLVO | Typ / Verkaufsbez. | XC90 B5 D AWD Geartronic Momentum Pro |
| Sitzplätze | 5 | Fahrzeug-Ident.-Nr. | YV1LCK2VCN1793481 |

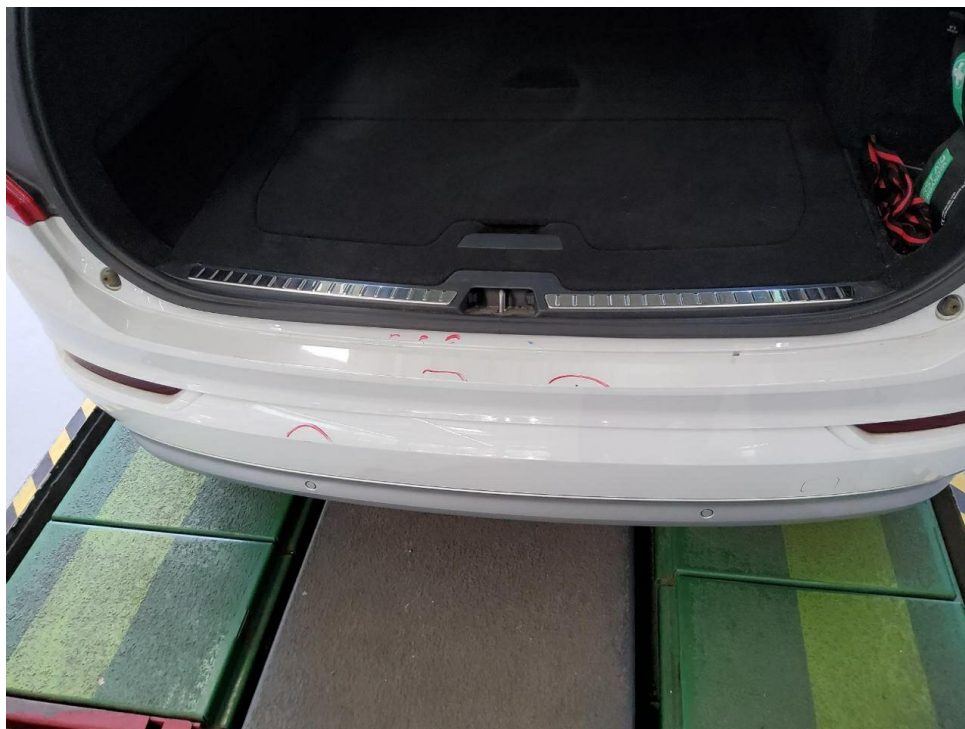
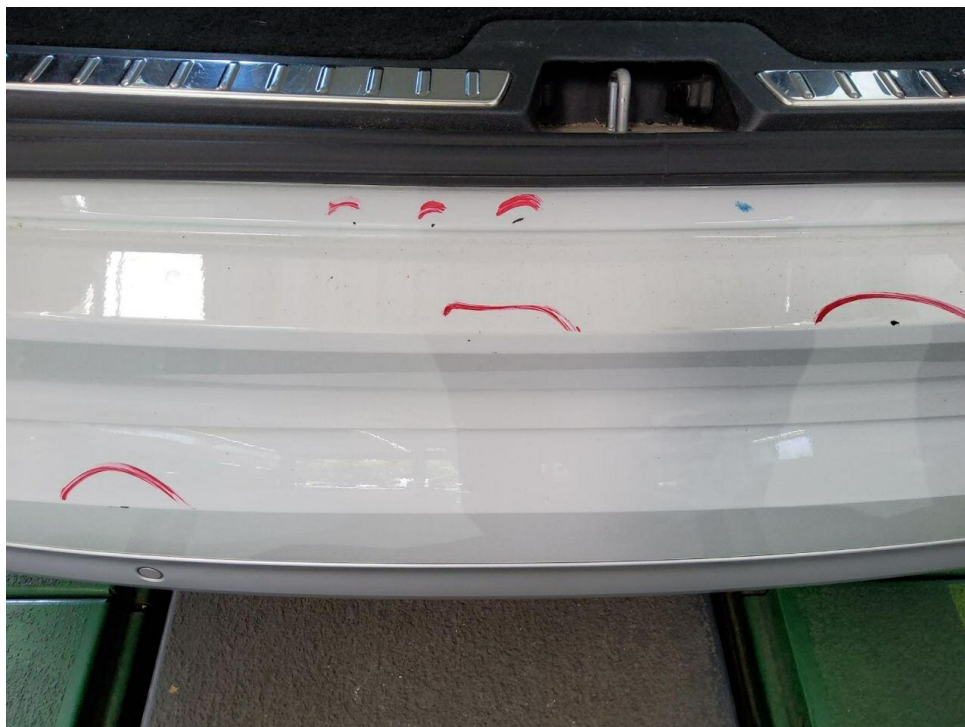
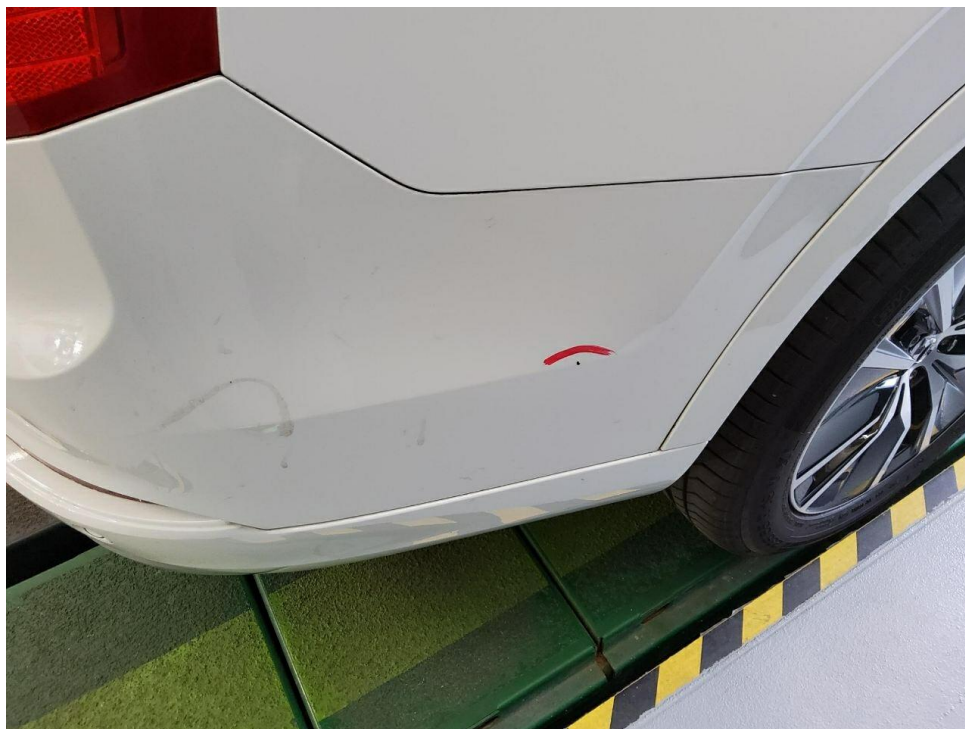
Bild 17 : Stoßfänger hinten Lackierung, zerkratzt, lackieren mit Lackaufbau

Bild 18 : Stoßfänger hinten Lackierung, zerkratzt, lackieren mit Lackaufbau

Bild 19 : Stoßfänger hinten Lackierung, zerkratzt, lackieren mit Lackaufbau

- erforderlich. Kostenerweiterung  
möglich, instandsetzen (Bild 32, 33,  
34)
4. Typbezeichnung Heckklappe,  
beschädigt, erneuern (Bild 35)
  5. Motorhaube Lackierung, zerkratzt,  
lackieren mit Lackaufbau (Bild 22, 23,  
24)
  6. Heckklappe, deformiert, instandsetzen  
und lackieren mit Lackaufbau (Bild 20,  
21)
  7. Stoßfänger hinten Lackierung,  
zerkratzt, lackieren mit Lackaufbau  
(Bild 17, 18, 19)
  8. Tür vorne rechts, deformiert, smart  
repair (Bild 14, 15, 16)

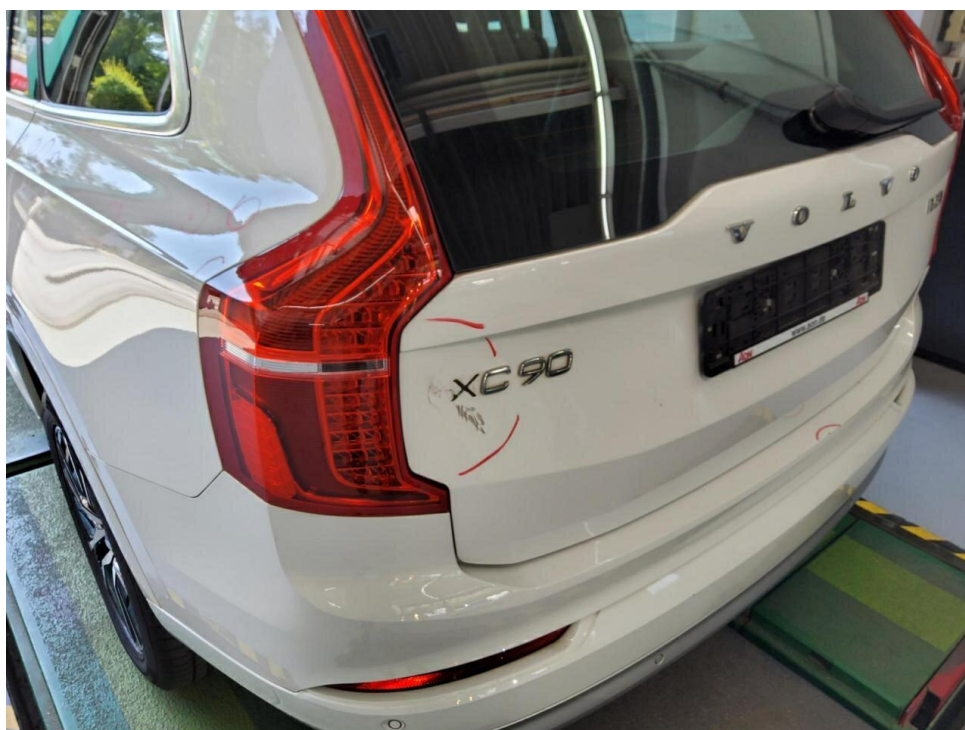
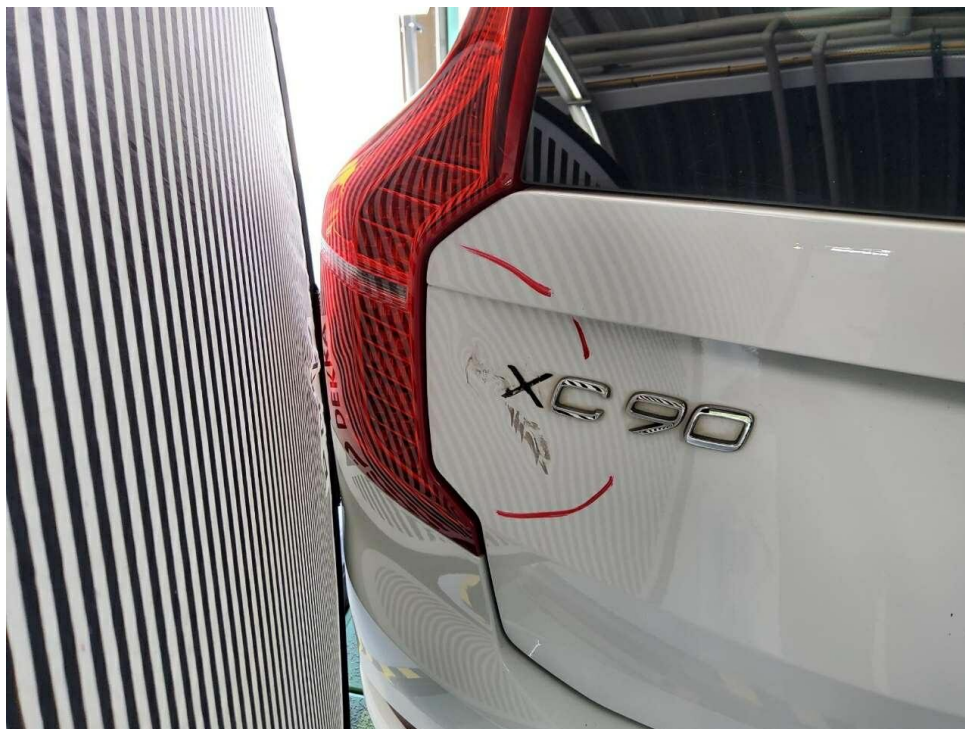
Bild 20 : Heckklappe, deformiert, instandsetzen und lackieren mit Lackaufbau

Bild 21 : Heckklappe, deformiert, instandsetzen und lackieren mit Lackaufbau

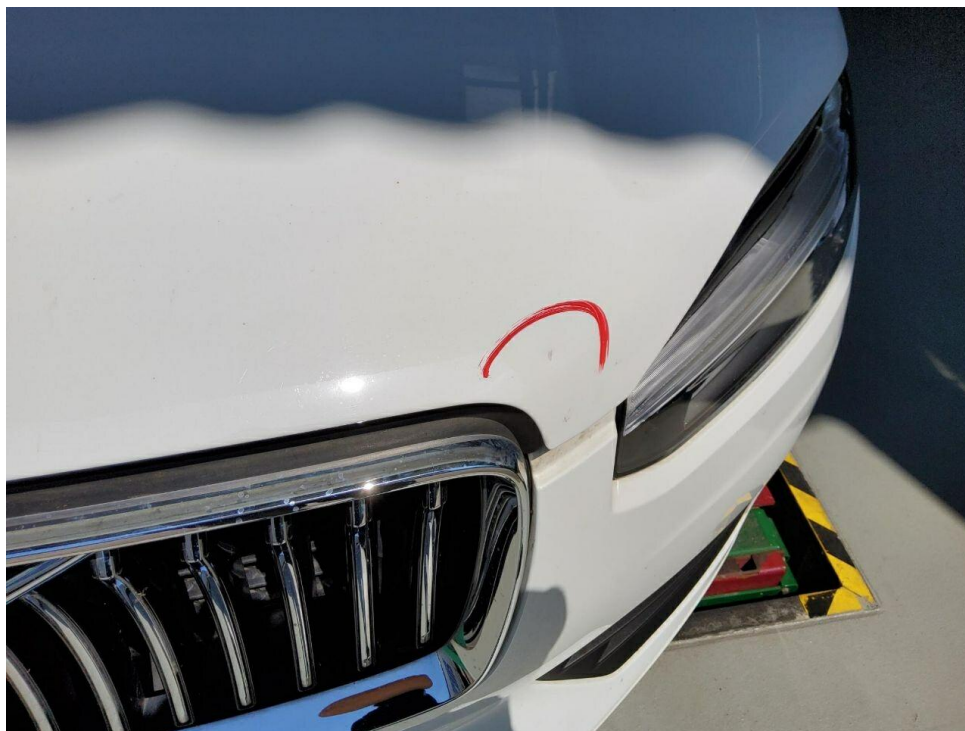
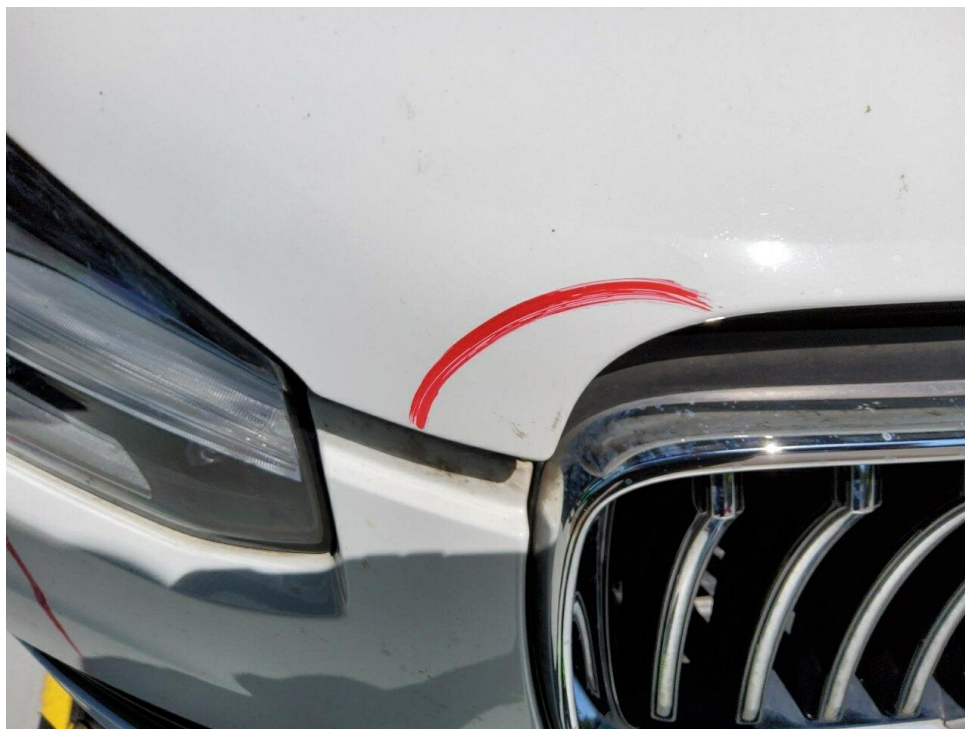
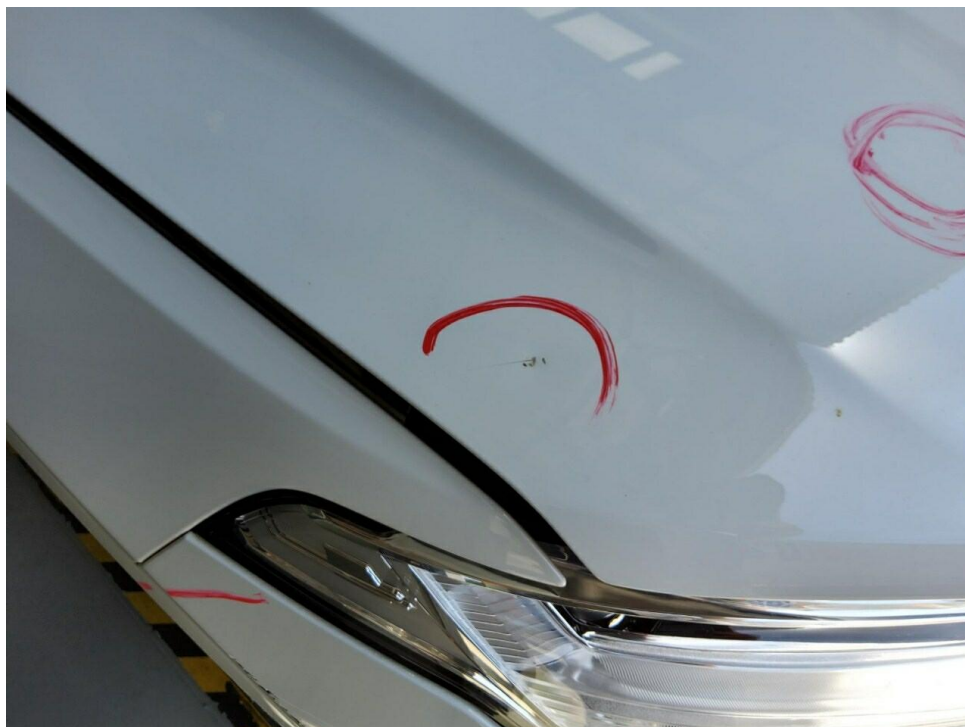
Bild 22 : Motorhaube Lackierung, zerkratzt, lackieren mit Lackaufbau

Bild 23 : Motorhaube Lackierung, zerkratzt, lackieren mit Lackaufbau

Bild 24 : Motorhaube Lackierung, zerkratzt, lackieren mit Lackaufbau

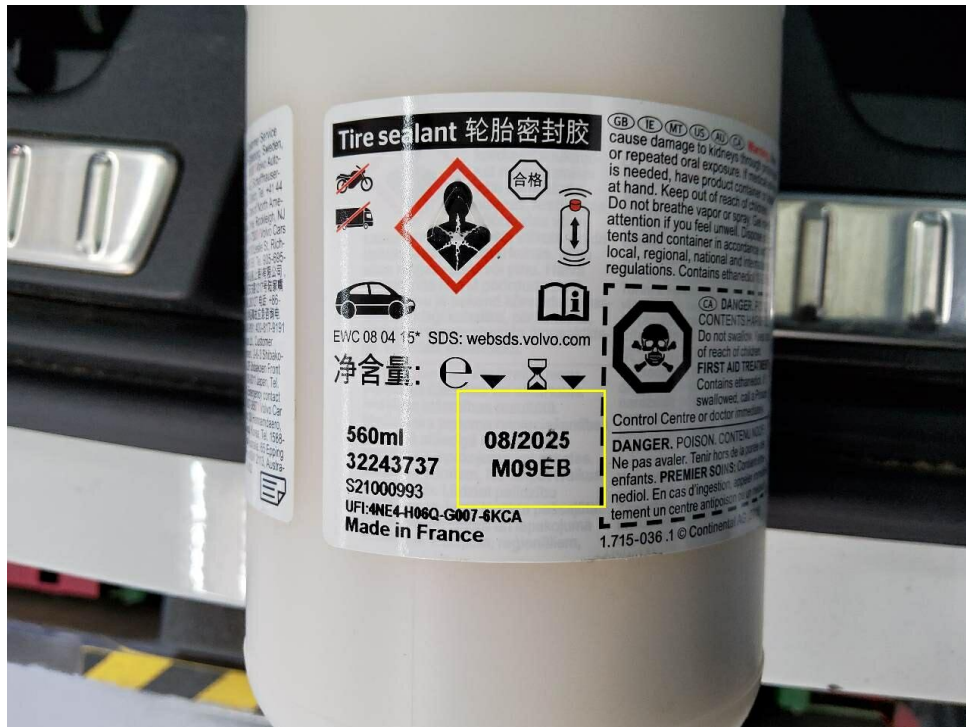
Bild 25 : Reifendichtmittel, abgelaufen (08/2025)

| Achse | Reifenbezeichnung | Hersteller/Typ | Art | Profiltiefe |
|---|---|---|---|---|
| Pannenset | Füllflasche haltbar bis 01.08.2025 | | | |

1. Reifendichtmittel, abgelaufen (08/2025), erneuern (Bild 25)
2. Elementarschaden. Separates Gutachten erforderlich. Kosten geschätzt, drücken (Bild 26, 27, 28, 29, 30, 31)
3. Frontschaden. Separates Gutachten

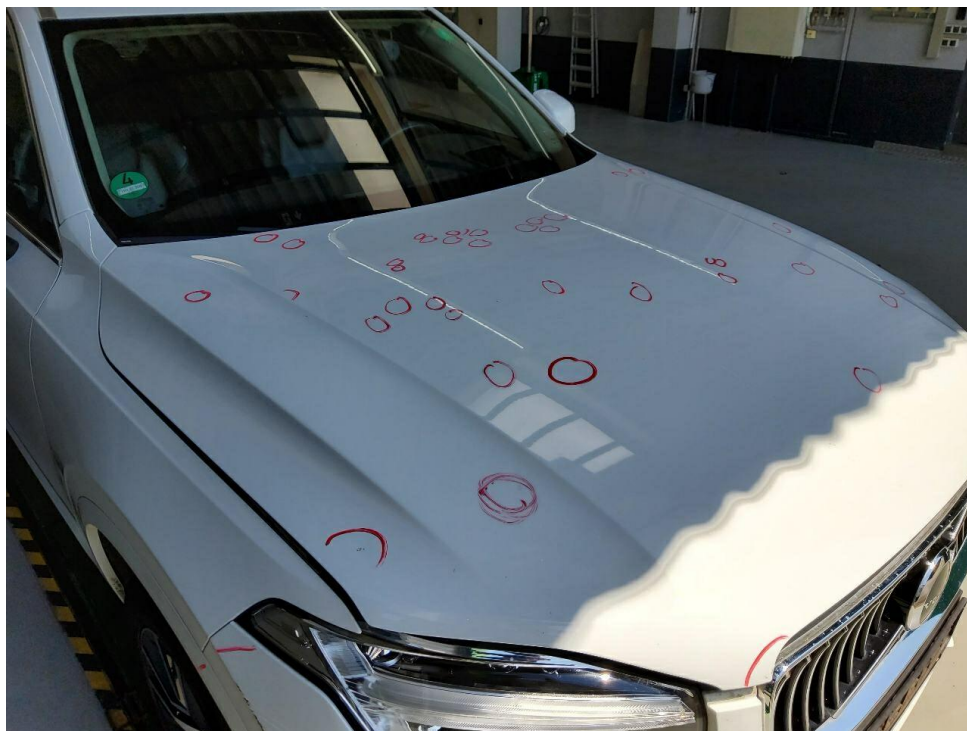
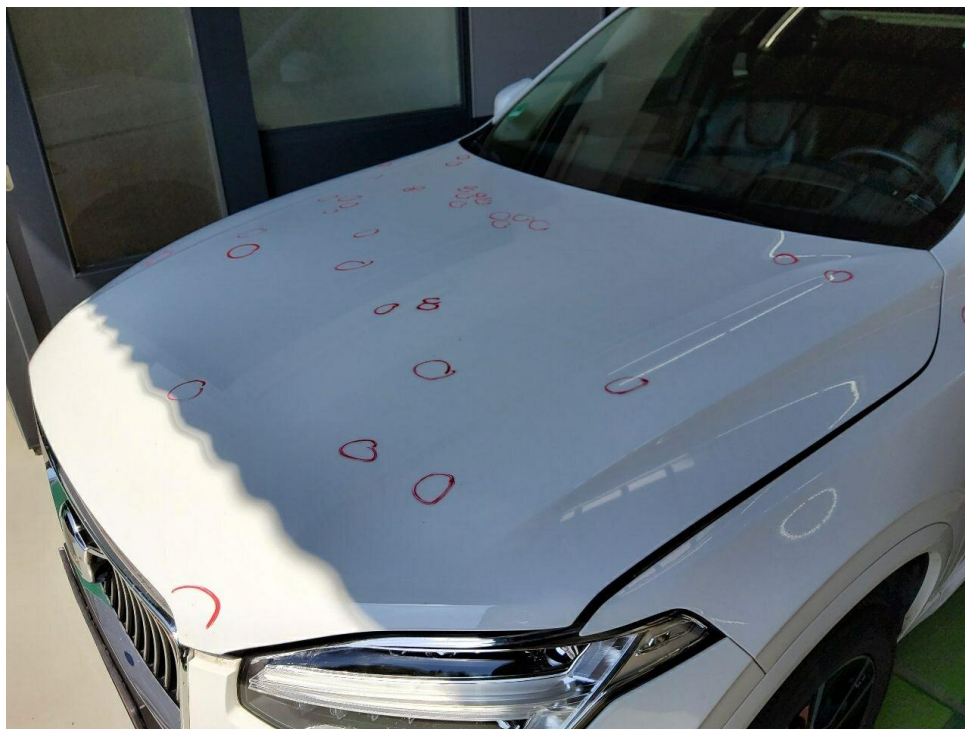
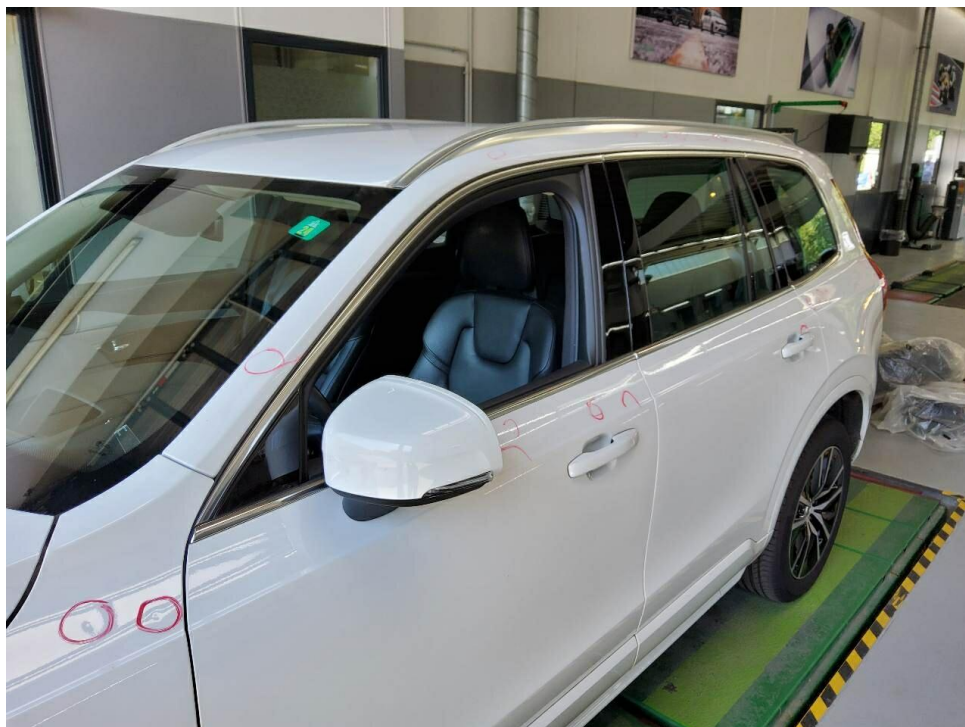
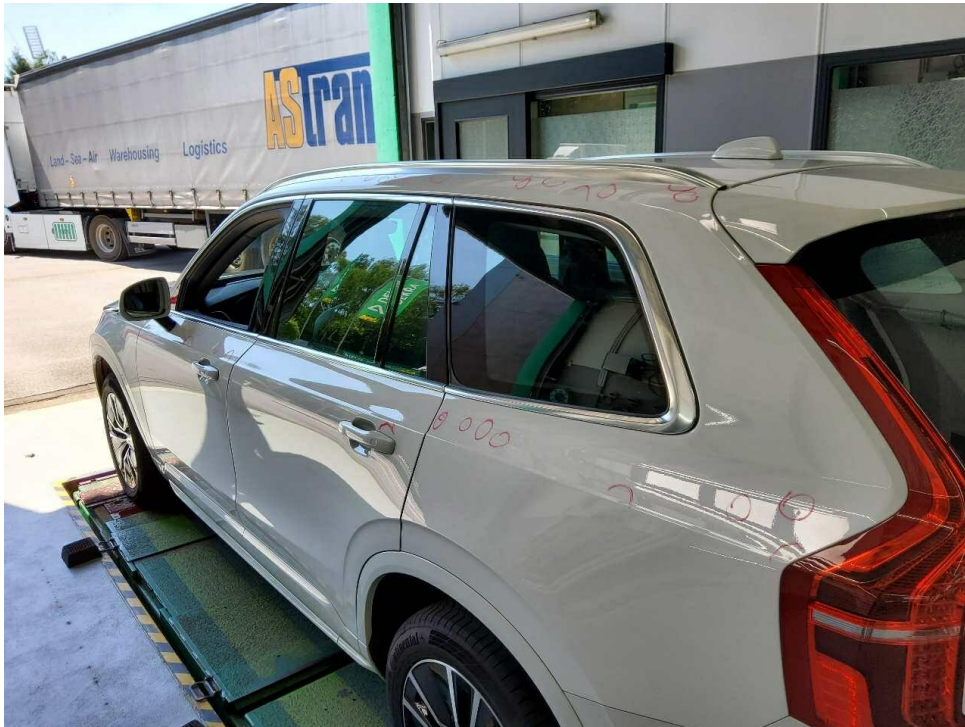
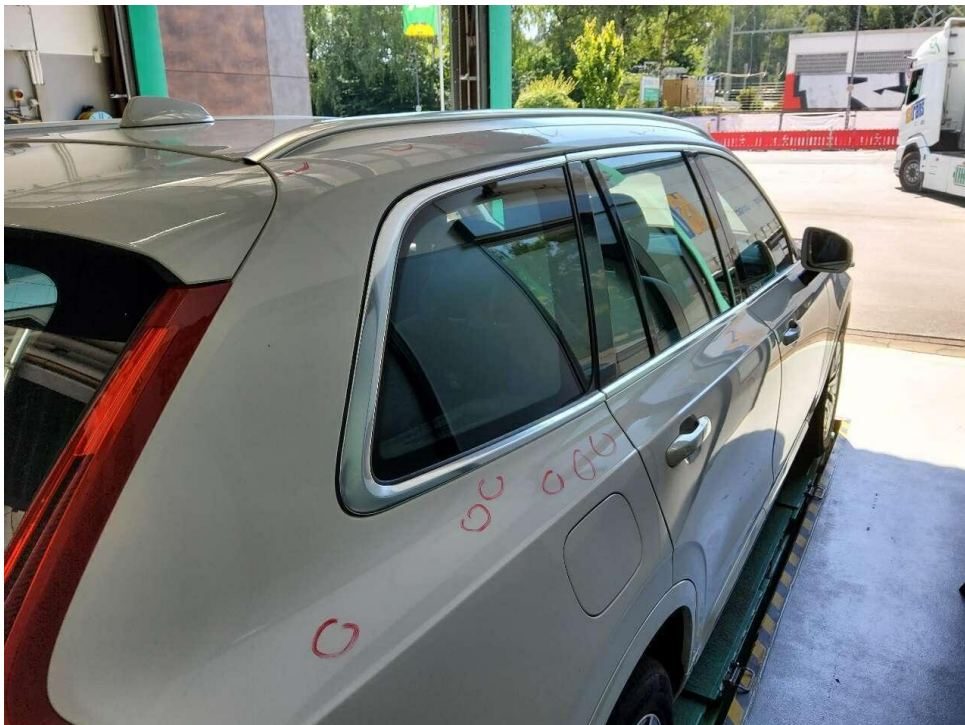
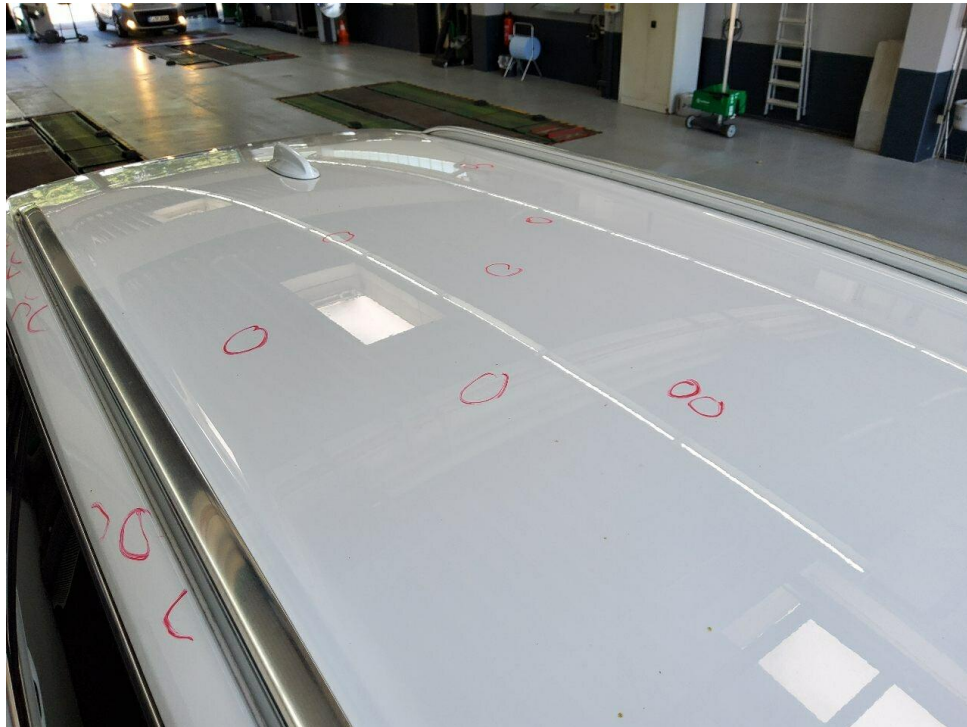
Bild 26 : Elementarschaden. Separates Gutachten erforderlich. Kosten geschätzt

Bild 27 : Elementarschaden. Separates Gutachten erforderlich. Kosten geschätzt

Bild 28 : Elementarschaden. Separates Gutachten erforderlich. Kosten geschätzt

Bild 29 : Elementarschaden. Separates Gutachten erforderlich. Kosten geschätzt

Bild 30 : Elementarschaden. Separates Gutachten erforderlich. Kosten geschätzt

Bild 31 : Elementarschaden. Separates Gutachten erforderlich. Kosten geschätzt

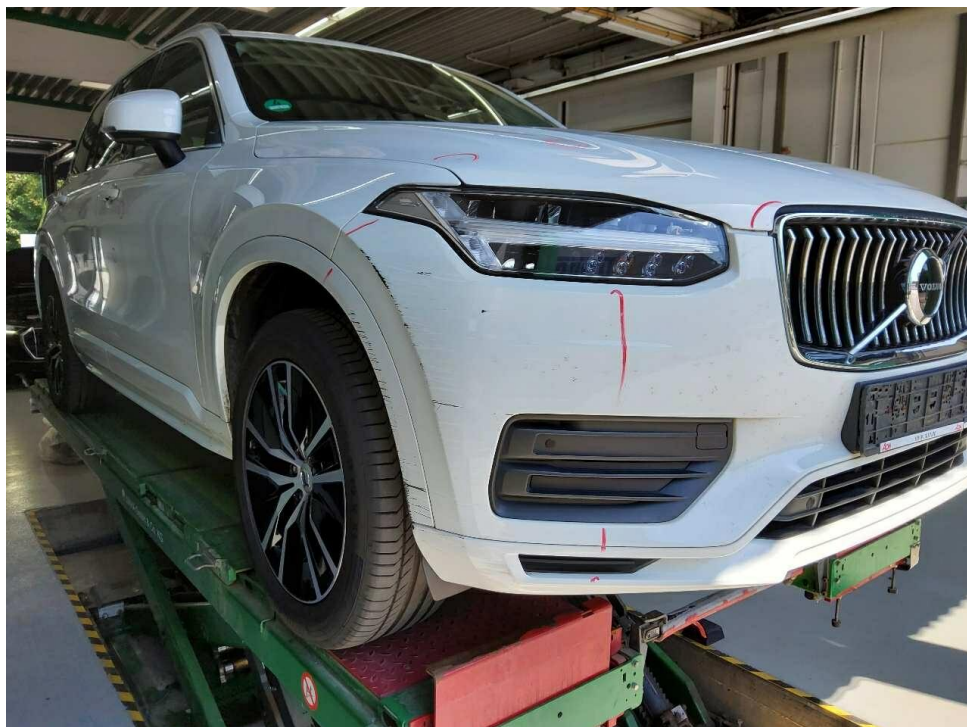
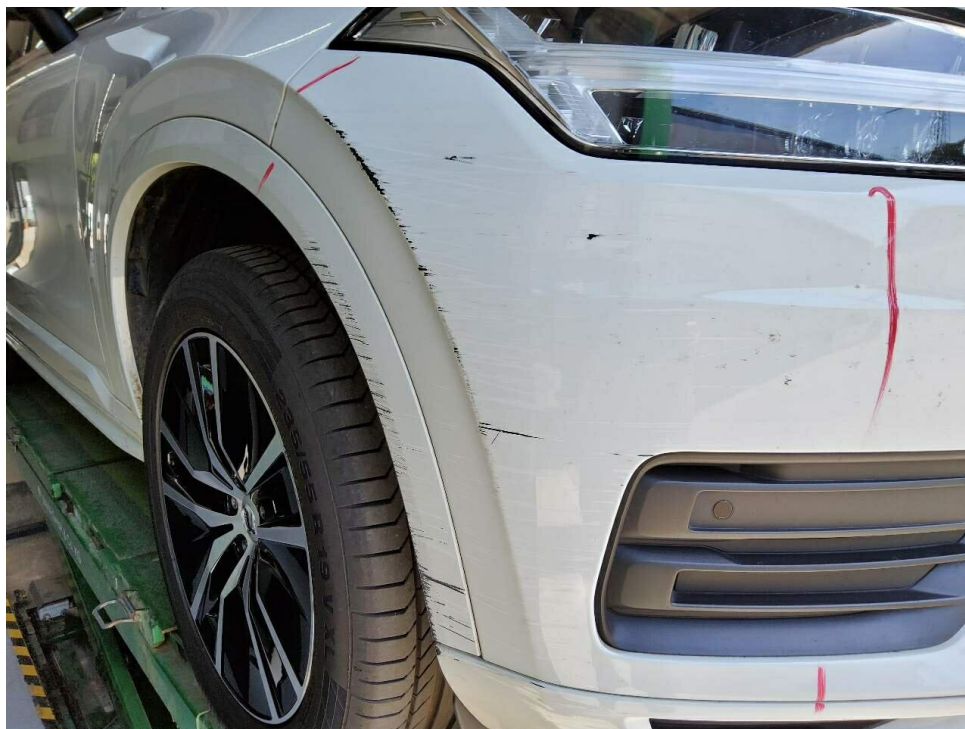
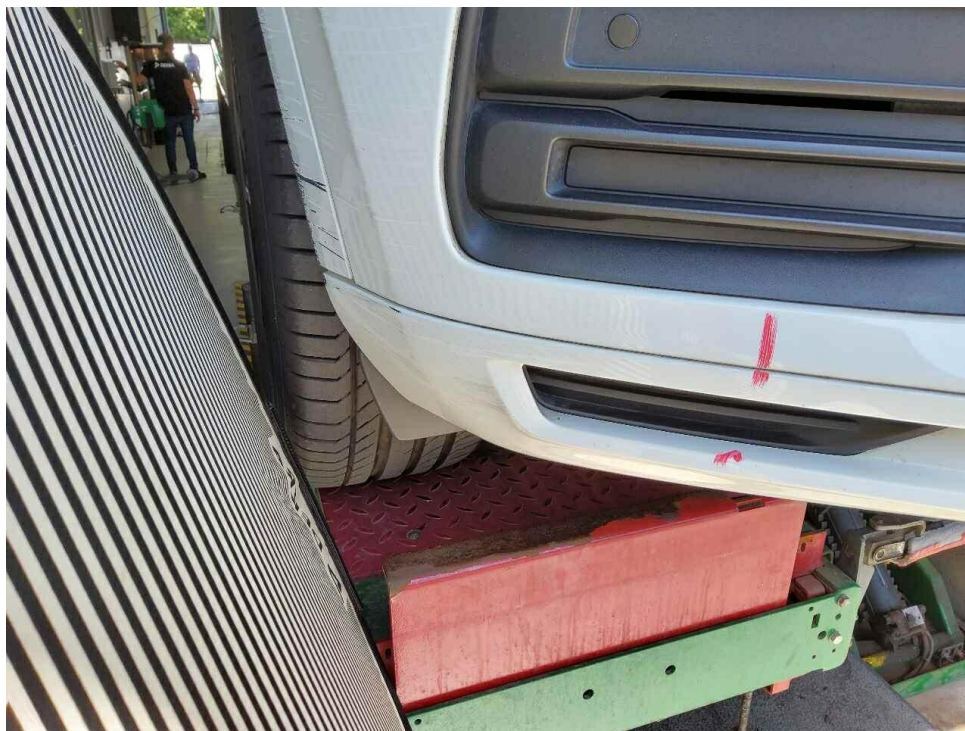
Bild 32 : Frontschaden. Separates Gutachten erforderlich. Kostenerweiterung möglich

Bild 33 : Frontschaden. Separates Gutachten erforderlich. Kostenerweiterung möglich

Bild 34 : Frontschaden. Separates Gutachten erforderlich. Kostenerweiterung möglich
